## Notat G-40

Oppdrag:	<b>Vallaskaret 33A m. fl.</b>	Dato:	<b>25. september 2008</b>
Emne:	<b>Vurdering av fare for skred og steinsprang</b>	Oppdr.nr.:	<b>610729-803</b>
Til:	<b>Bergen kommune, Byggesaksavdelingen</b>	<b>Roger S. Andersen</b>	
Kopi:			
Utarbeidet av:	<b>Jann Atle Jensen</b>	Sign.:	<i>Jann Atle Jensen</i>
Kontrollert av:	<b>Unni Hagen</b>	Sign.:	<i>Unni Hagen</i>
Godkjent av:	<b>Arne D. Stordal</b>	Sign.:	<i>Arne D. Stordal</i>
Sammendrag:			
<p>I etterkant av alle skred, steinsprang og flomhendelser onsdag 14.09. og 14.11.05 er det kommet inn mange bekymringsmeldinger og meldinger om skader til Bergen kommune fra hele kommunen. I den sammenheng er det også kommet inn en bekymringsmelding vedrørende et bergparti ved eiendommen Vallaskaret 33A i Fana i Bergen.</p> <p>Foreliggende notat gir en vurdering av faren for steinsprang og skred i dette området og gir en generell vurdering av tiltak.</p>

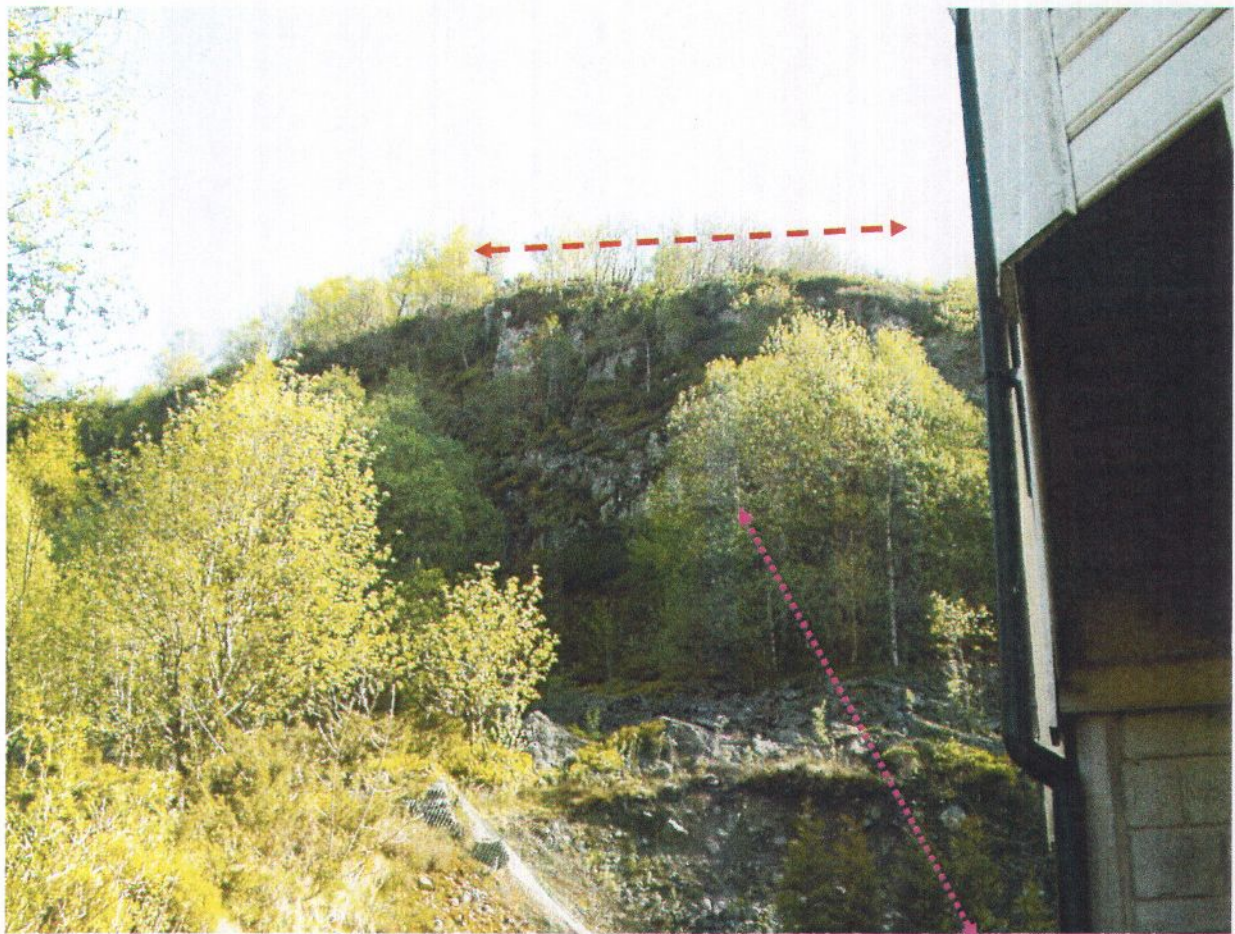
Bilde 1: Viser bergpartiet og ura. Det er gjort betydelige inngrep i foten av ura uten at løsmassene her i etterkant er blitt sikret. Bergpartiet hvor det er observert løse blokker er merket med rødstiplot linje, og profilet som framkommer på figurene 2 og 3 er markert med lilla prikkstiplot linje.

Ved store, intense nedbørsmengder med oppbygging av høy grunnvannstand, kan det oppstå skred i løsmassene i skråningen. Utgravingen i foten av ura ved nr. 33 har også redusert stabiliteten ytterligere.

Det vil være vanskelig og svært kostbart å sikre løsmassene i skråningen, men stabiliteten kan bedres noe ved å etablere en mur i skjæringa i foten av ura. Alle sikringsarbeidene av løsmasser må dimensjoneres og prosjekteres spesielt.

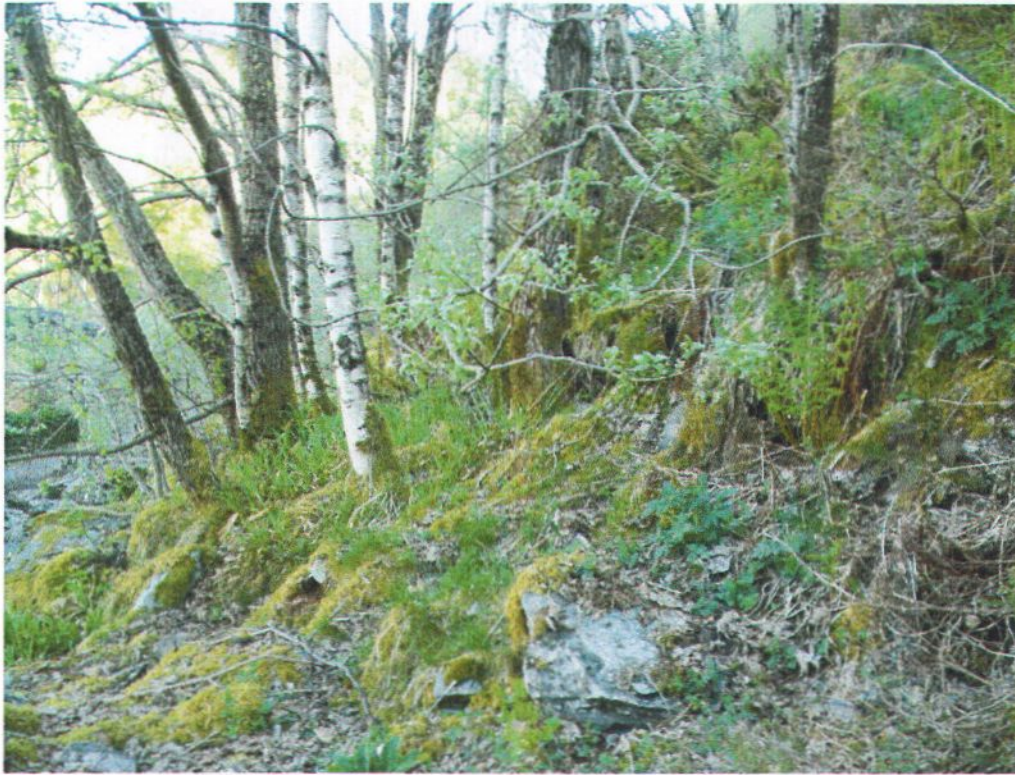
*Bilde 2: Viser krypbevegelser i ura.*

Løsmassene nedenfor bergveggen består av urmasser over morenemasser. Vannet i området drenerer gjennom disse massene og det er tegn til kryp i massene der skråningen er brattest. Skråningshelningen varierer mellom 30° til 35° bortsett fra i foten ved nr. 33 det er gjort et inngrep og graveskråningen står svært steilt, se figur 2 og 3.

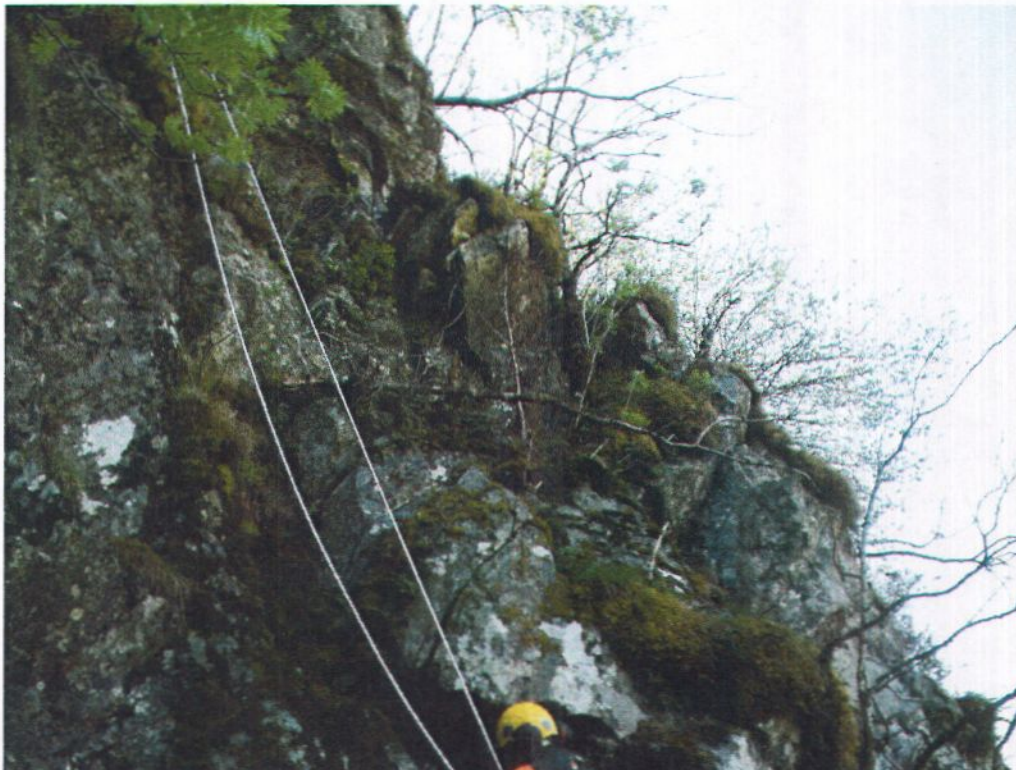
*Bilde 3: Viser løse blokker i bergveggen.*

Resultatene fra målingene viser at det ikke er bevegelse i måleperioden i blokkene som det er montert målepunkter på (de tre antatt løseste blokkene). Det er derfor ikke umiddelbar fare for utrasing av blokker og sikringsarbeider kan settes i verk i stabile perioder med lite nedbør og stabil temperatur. Under arbeidene bør også blokkene overvåkes. Bevegelse i blokkene skjer trolig i perioder med store nedbørsmengder (vanntrykk og kryp- og svelleprosesser) og store temperatursvingninger (inkludert frost-/tineprosesser). Noe bevegelse skyldes trolig også rotsprengning.

Det anbefales at løse blokker blir sikret med bolte- og nettsikring i bergveggen eller et tilstrekkelig steinsprangjerde nede i ura. Disse arbeidene må dimensjoneres og prosjekteres spesielt.

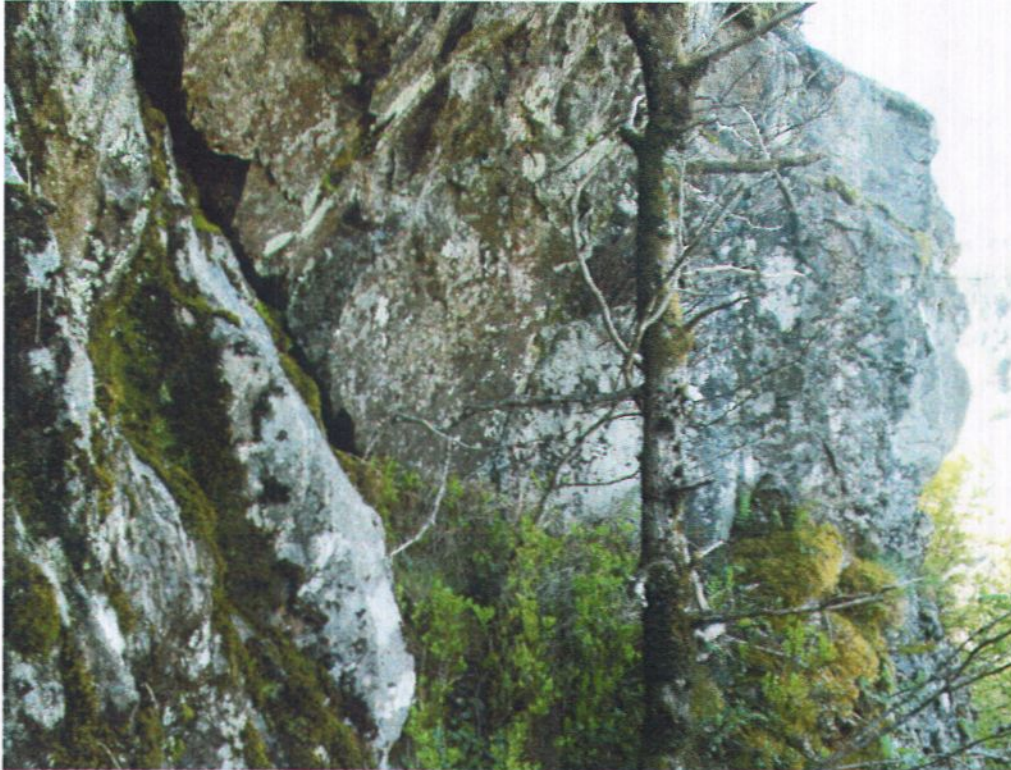
*Bilde 4: Viser blokk i bergveggen som det er tegn til bevegelse i.*

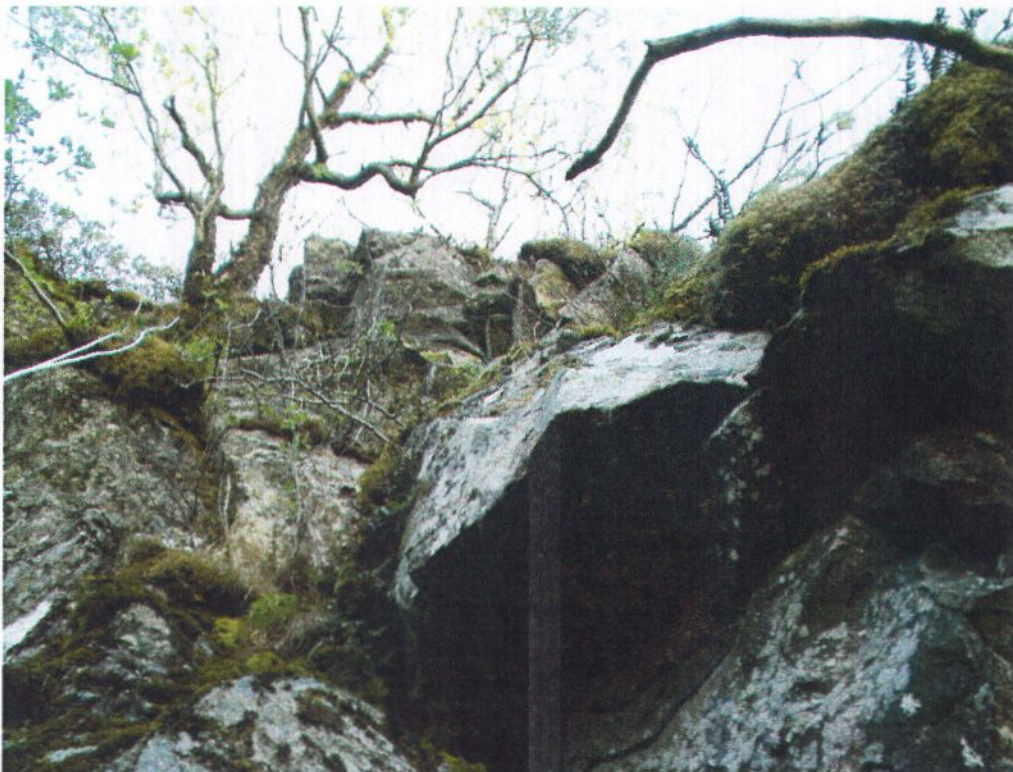
*Bilde 5: Viser løse blokker i bergveggen.*

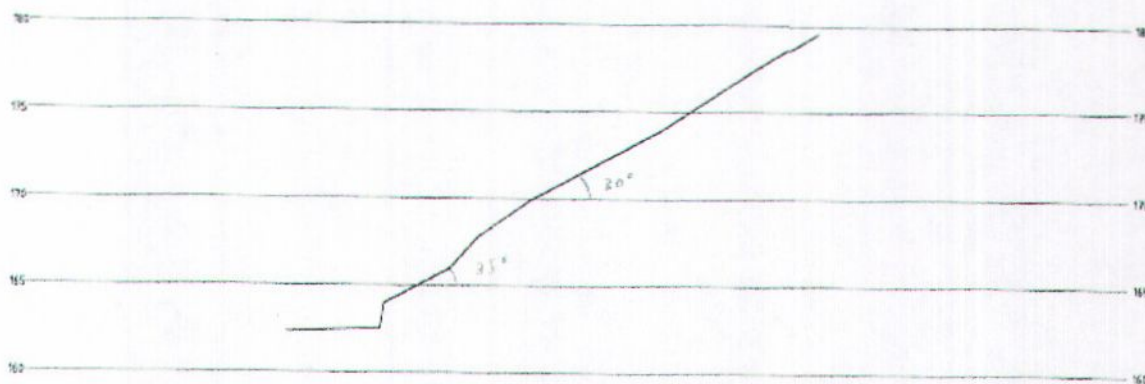
Figur 3. Viser profil i ura fra bergveggen og ned til boligen (nr. 33).

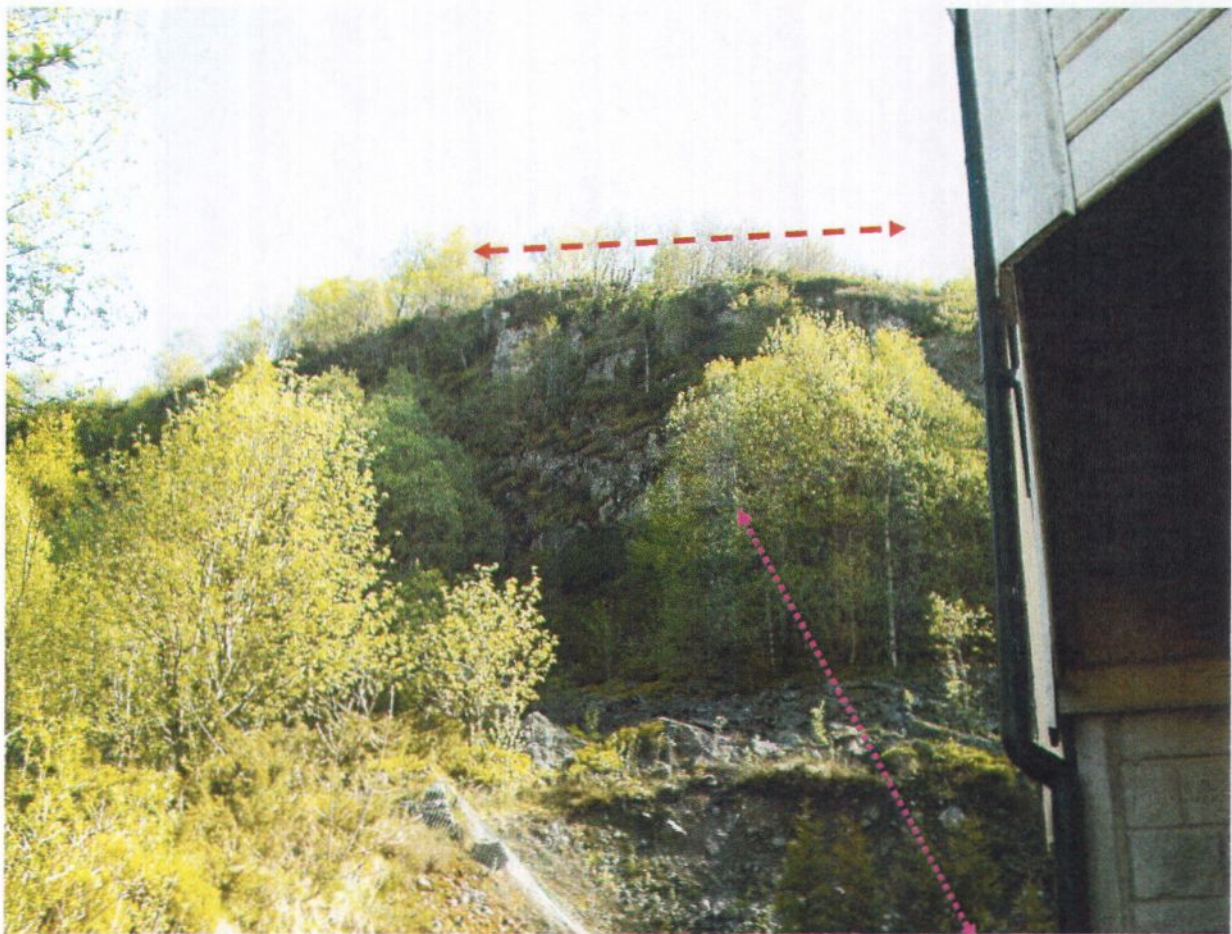
Bilde 1: Viser bergpartiet og ura. Det er gjort betydelige inngrep i foten av ura uten at løsmassene her i etterkant er blitt sikret. Bergpartiet hvor det er observert løse blokker er merket med rødstiplot linje, og profilet som framkommer på figurene 2 og 3 er markert med lilla prikkstiplot linje.

Ved store, intense nedbørsmengder med oppbygging av høy grunnvannstand, kan det oppstå skred i løsmassene i skråningen. Utgravingen i foten av ura ved nr. 33 har også redusert stabiliteten ytterligere.

Det vil være vanskelig og svært kostbart å sikre løsmassene i skråningen, men stabiliteten kan bedres noe ved å etablere en mur i skjæringa i foten av ura. Alle sikringsarbeidene av løsmasser må dimensjoneres og prosjekteres spesielt.

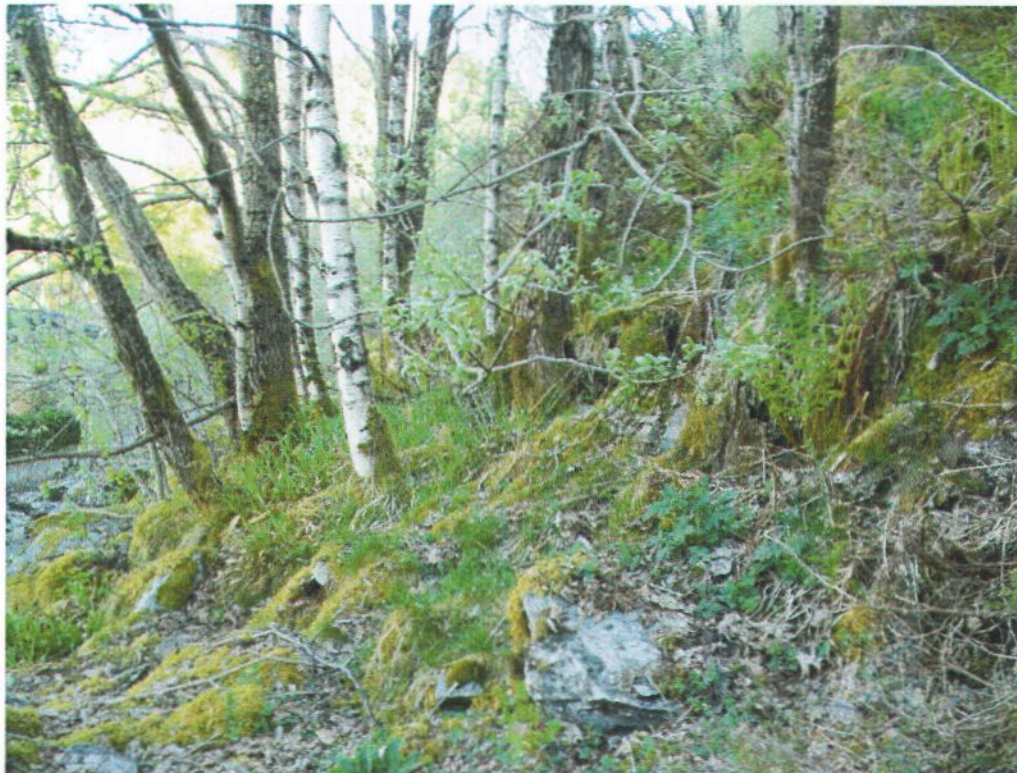
*Bilde 2: Viser krypbevegelser i ura.*

Løsmassene nedenfor bergveggen består av urmasser over morenemasser. Vannet i området drenerer gjennom disse massene og det er tegn til kryp i massene der skråningen er brattest. Skråningshelningen varierer mellom 30° til 35° bortsett fra i foten ved nr. 33 det er gjort et inngrep og graveskråningen står svært steilt, se figur 2 og 3.

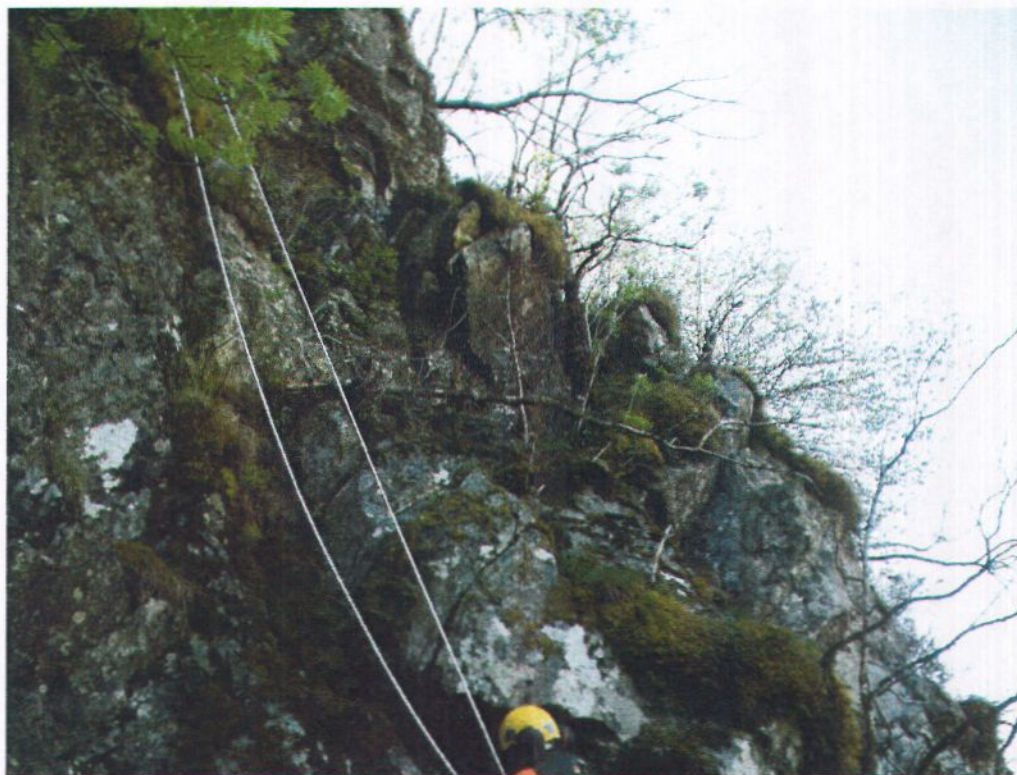
*Bilde 3: Viser løse blokker i bergveggen.*

Resultatene fra målingene viser at det ikke er bevegelse i måleperioden i blokkene som det er montert målepunkter på (de tre antatt løseste blokkene). Det er derfor ikke umiddelbar fare for utrasing av blokker og sikringsarbeider kan settes i verk i stabile perioder med lite nedbør og stabil temperatur. Under arbeidene bør også blokkene overvåkes. Bevegelse i blokkene skjer trolig i perioder med store nedbørsmengder (vanntrykk og kryp- og svelleprosesser) og store temperatursvingninger (inkludert frost-/tineprosesser). Noe bevegelse skyldes trolig også rotsprengning.

Det anbefales at løse blokker blir sikret med bolte- og nettsikring i bergveggen eller et tilstrekkelig steinsprangjerde nede i ura. Disse arbeidene må dimensjoneres og prosjekteres spesielt.

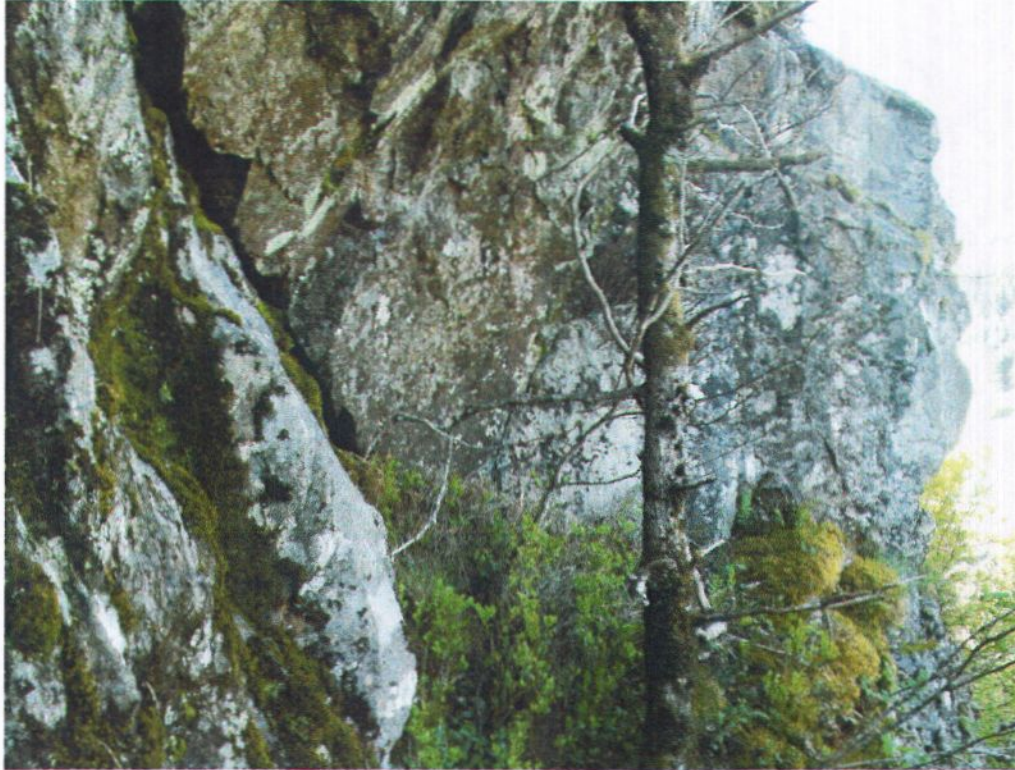
*Bilde 4: Viser blokk i bergveggen som det er tegn til bevegelse i.*

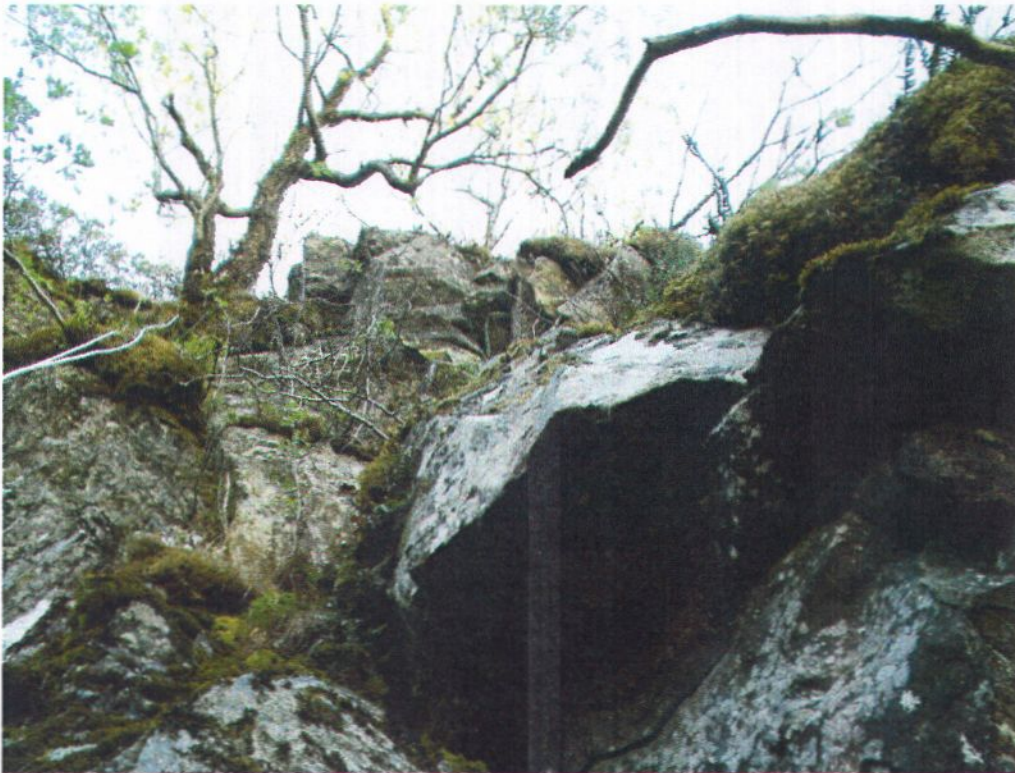
*Bilde 5: Viser løse blokker i bergveggen.*

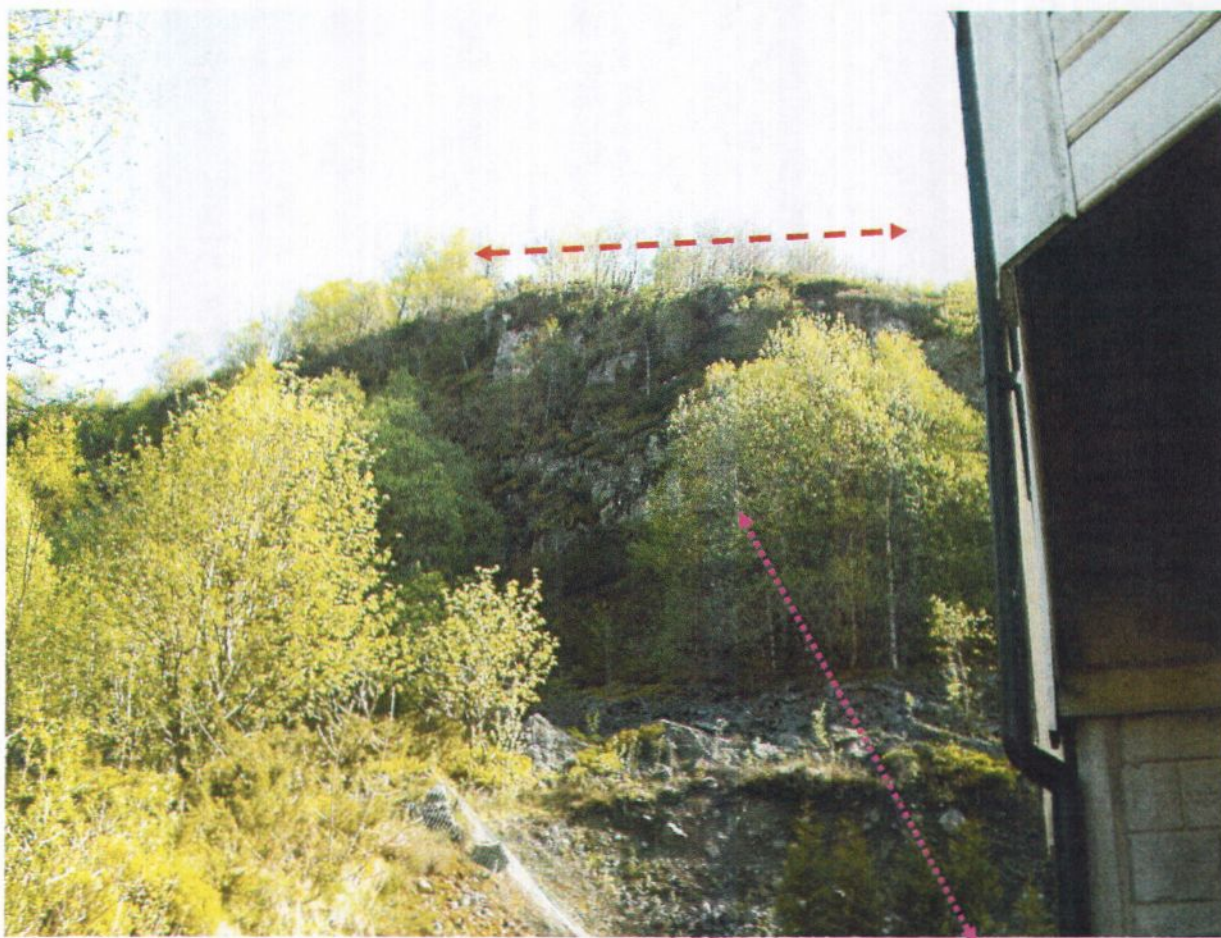
Bilde 1: Viser bergpartiet og ura. Det er gjort betydelige inngrep i foten av ura uten at løsmassene her i etterkant er blitt sikret. Bergpartiet hvor det er observert løse blokker er merket med rødstiplot linje, og profilet som framkommer på figurene 2 og 3 er markert med lilla prikkstiplot linje.

Ved store, intense nedbørsmengder med oppbygging av høy grunnvannstand, kan det oppstå skred i løsmassene i skråningen. Utgravingen i foten av ura ved nr. 33 har også redusert stabiliteten ytterligere.

Det vil være vanskelig og svært kostbart å sikre løsmassene i skråningen, men stabiliteten kan bedres noe ved å etablere en mur i skjæringa i foten av ura. Alle sikringsarbeidene av løsmasser må dimensjoneres og prosjekteres spesielt.

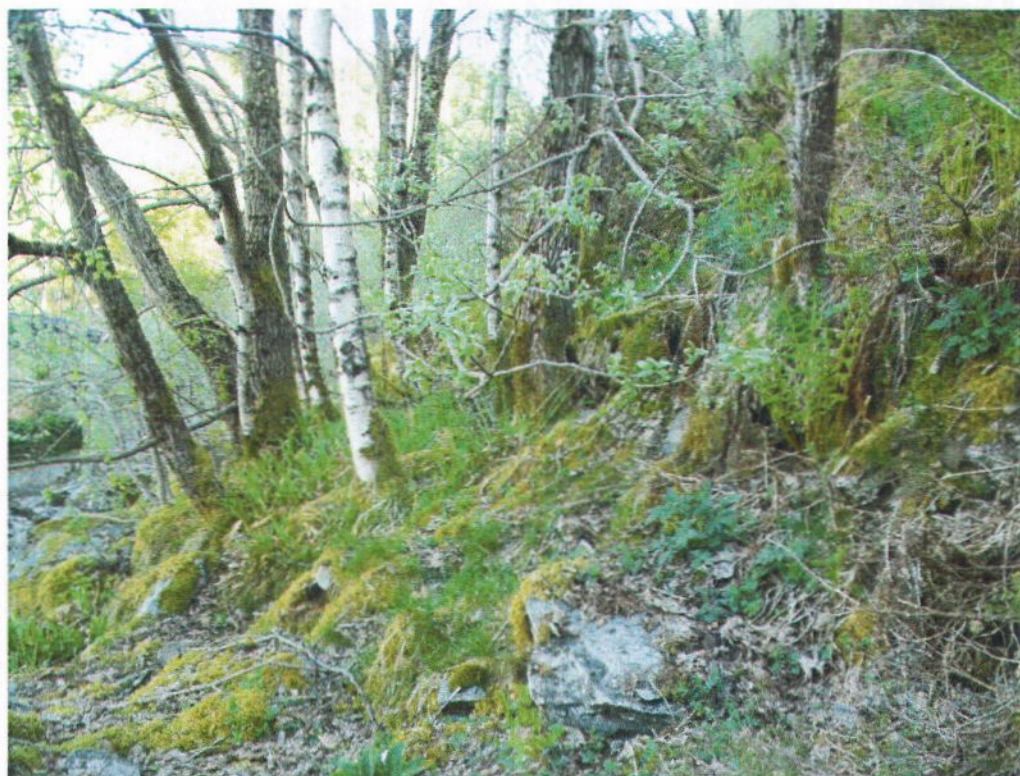
Bilde 2: Viser krypbevegelser i ura.

Løsmassene nedenfor bergveggen består av urmasser over morenemasser. Vannet i området drenerer gjennom disse massene og det er tegn til kryp i massene der skråningen er brattest. Skråningshelningen varierer mellom 30° til 35° bortsett fra i foten ved nr. 33 det er gjort et inngrep og graveskråningen står svært steilt, se figur 2 og 3.

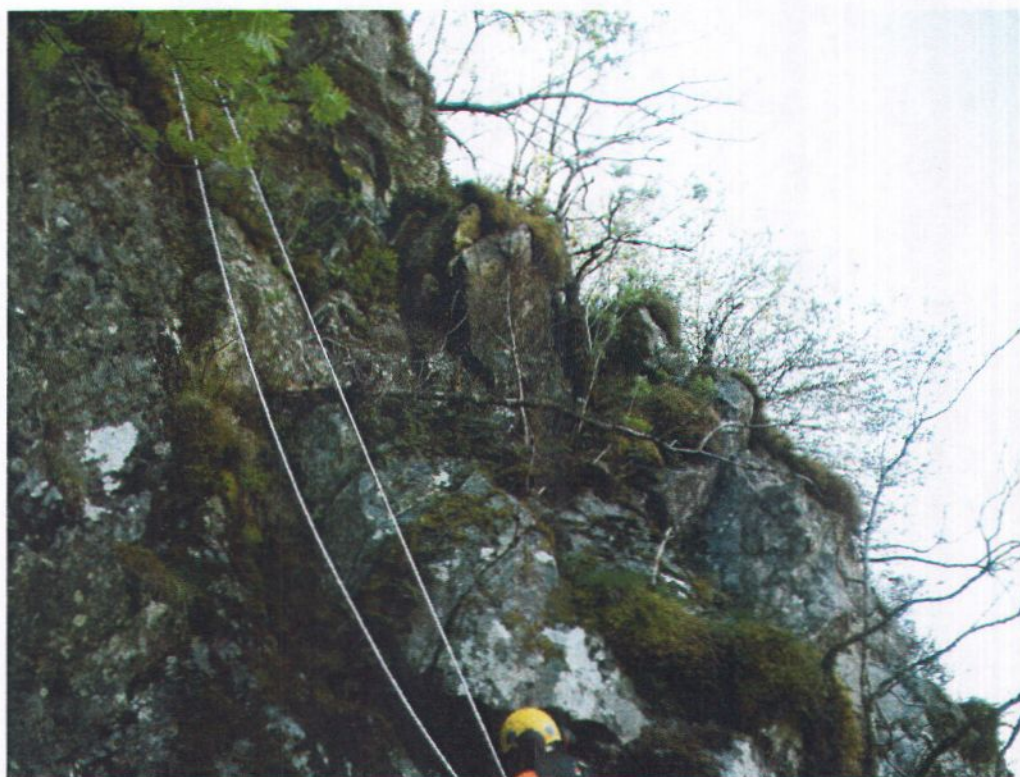
Bilde 3: Viser løse blokker i bergveggen.

Resultatene fra målingene viser at det ikke er bevegelse i måleperioden i blokkene som det er montert målepunkter på (de tre antatt løseste blokkene). Det er derfor ikke umiddelbar fare for utrasing av blokker og sikringsarbeider kan settes i verk i stabile perioder med lite nedbør og stabil temperatur. Under arbeidene bør også blokkene overvåkes. Bevegelse i blokkene skjer trolig i perioder med store nedbørsmengder (vanntrykk og kryp- og svelleprosesser) og store temperatursvingninger (inkludert frost-/tineprosesser). Noe bevegelse skyldes trolig også rotsprengning.

Det anbefales at løse blokker blir sikret med bolte- og nettsikring i bergveggen eller et tilstrekkelig steinspranggjerdene nede i ura. Disse arbeidene må dimensjoneres og prosjekteres spesielt.

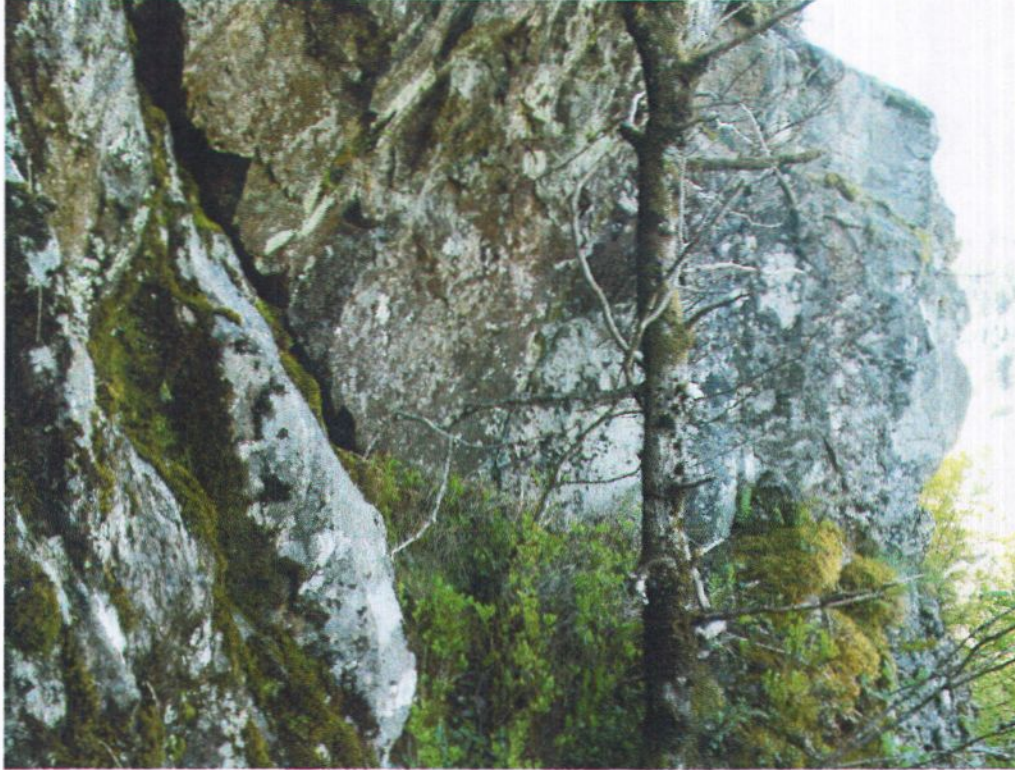
*Bilde 4: Viser blokk i bergveggen som det er tegn til bevegelse i.*

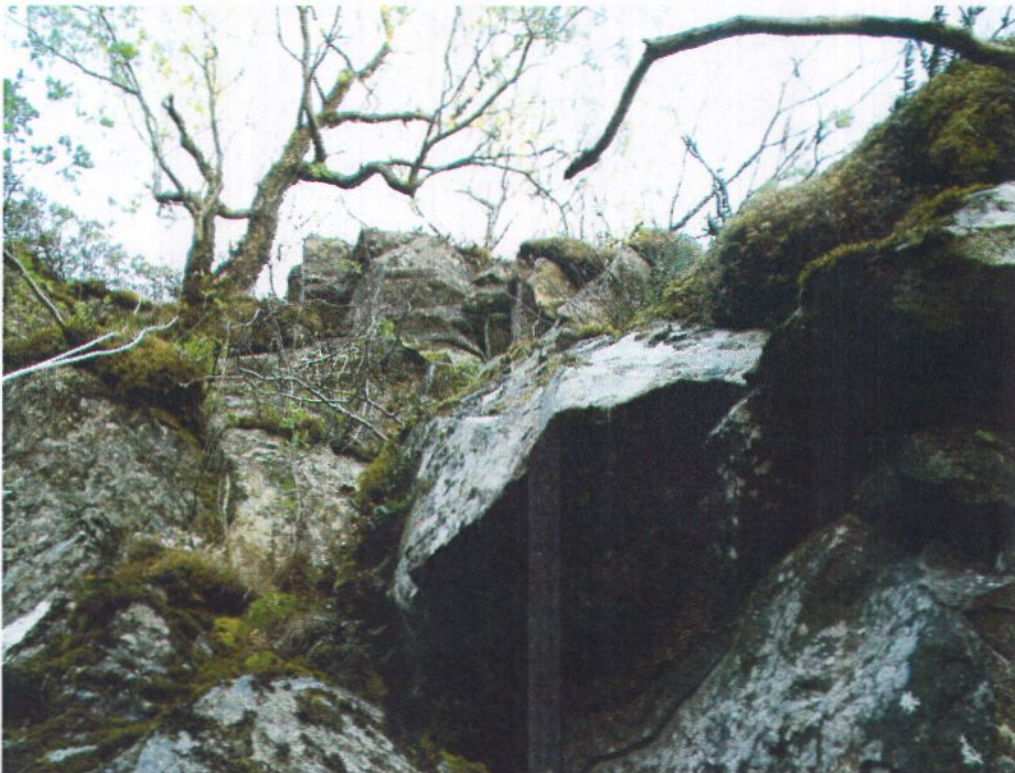
*Bilde 5: Viser løse blokker i bergveggen.*
