**Rasrisiko etter rekordnedbør 14. september 2005. Teigane i Arna
Oversending av notat**

Notat G-18

Oppdrag:	Rasrisiko etter rekordnedbør 14. september 2005. Teigane i Arna	Dato:	20. juni 2006
Emne:	Rasfarevurdering. Feltobservasjoner og oppsummering av tidligere vurderinger og anbefalinger.	Oppdr.nr.:	610729-8
Til:	Bergen kommune, Samferdselsetaten	Ulf Sæterdal /Atle Kleppe	
Kopi:			
Utarbeidet av:	Unni Hagen	Sign.:	<i>Unni Hagen</i>
Kontrollert av:	Jan Petter Asvold	Sign.:	<i>J.P. Asvold</i>
Godkjent av:	Unni Hagen	Sign.:	<i>Unni Hagen</i>
Sammendrag:	<p>Som følge av alle skredhendelser, steinsprang og flomhendelser onsdag 14.09.05 er det kommet inn flere bekymringsmeldinger knyttet til et fjellparti på vestsida av Ådnanipa langs veggen Teigane i Indre Arna. I foreliggende notat beskrives utførte feltobservasjoner på stedet, samt vurderinger og tilrådinger.</p>

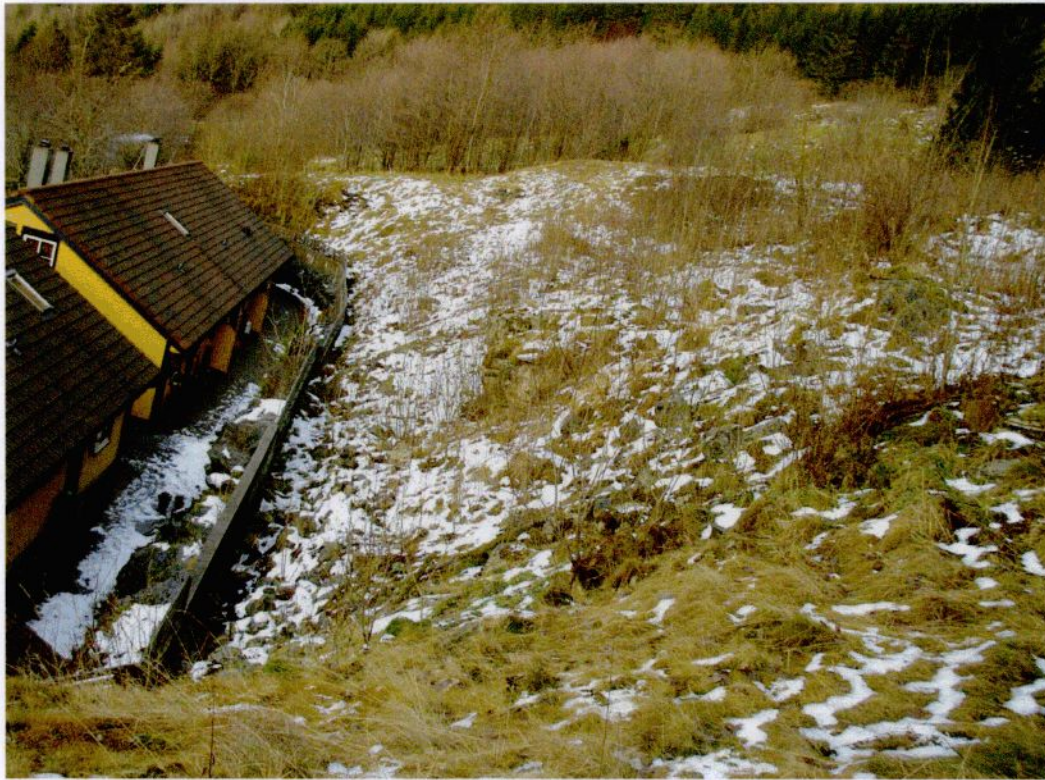
Bilde 1: Teigane 52-60, nr. 60 nærmest. Tatt mot nord. Dyrket mark i bakgrunnen. En del blokker fra tidligere steinsprang ligger i terrenget. Lav betongmur med liten grøft bak husrekka.

Ovenfor bebyggelsen i Teigane 44-66 bør det anlegges en voll med fanggrøft, slik at eventuelle steinsprang eller fjellskred stanses før de når boligene.

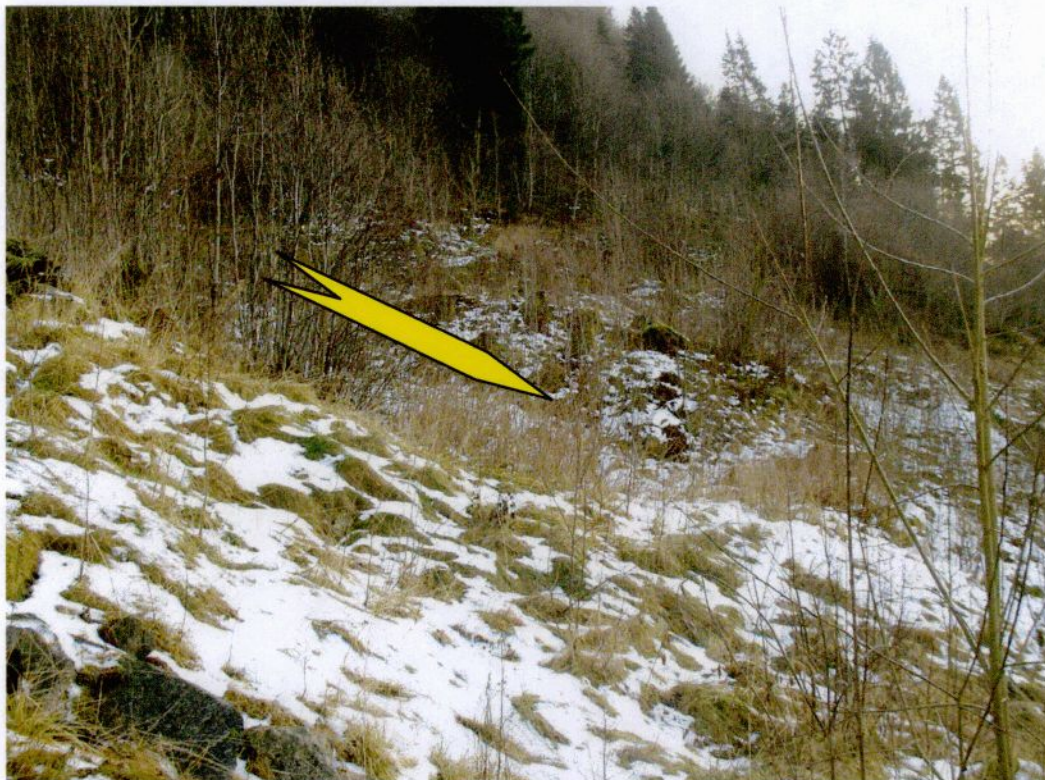
Denne bebyggelsen består av rekkehus med to og tre enheter i rekke. Bak den øvre rekka sees en sprengt bergskjæring med en lav betongmur på toppen. I terrengtet over ligger en god del steinblokker fra steinsprang og eventuelt mindre skred som er kommet fra den steile bergveggen i Ramberget. Alderen på ura er ikke fastslått, men blokkene er for en stor del overgrodd med gras. Det er ung lauvtrevegetasjon i nedre del, mens det er både lauvtrær og store grantrær lengre oppe. Partiet er vist på bilde 1 i vedlegg. I overflaten i den nedre parsellen sees en del stubber etter tidligere granskogsvegetasjon. Trærne ble sannsynligvis hogd i forbindelse med boligbyggingen her oppe. Hellingen på terrengtet er gjennomsnittlig vel 26 grader fra den øverste bebyggelsen og opp til 125 m.o.h. Videre opp mot 175 m.o.h. ligger terrengtet på 45 grader før den steile bergveggen stiger med 70 graders helling opp mot toppen. Det finnes forsenkninger i overflaten her, som trolig fungerer som dreneringsløp for overflatevann og infiltrert vann i urmasser og underliggende løsmasser. Terrengtet ovenfor husene er vist på bilde 2.

Bilde 2: Tatt mot sør. Terrenget ovenfor samme husrekke. Forsenkninger i terrenget (pil) danner dreneringsløp for overflatevann og vann i urmasser.

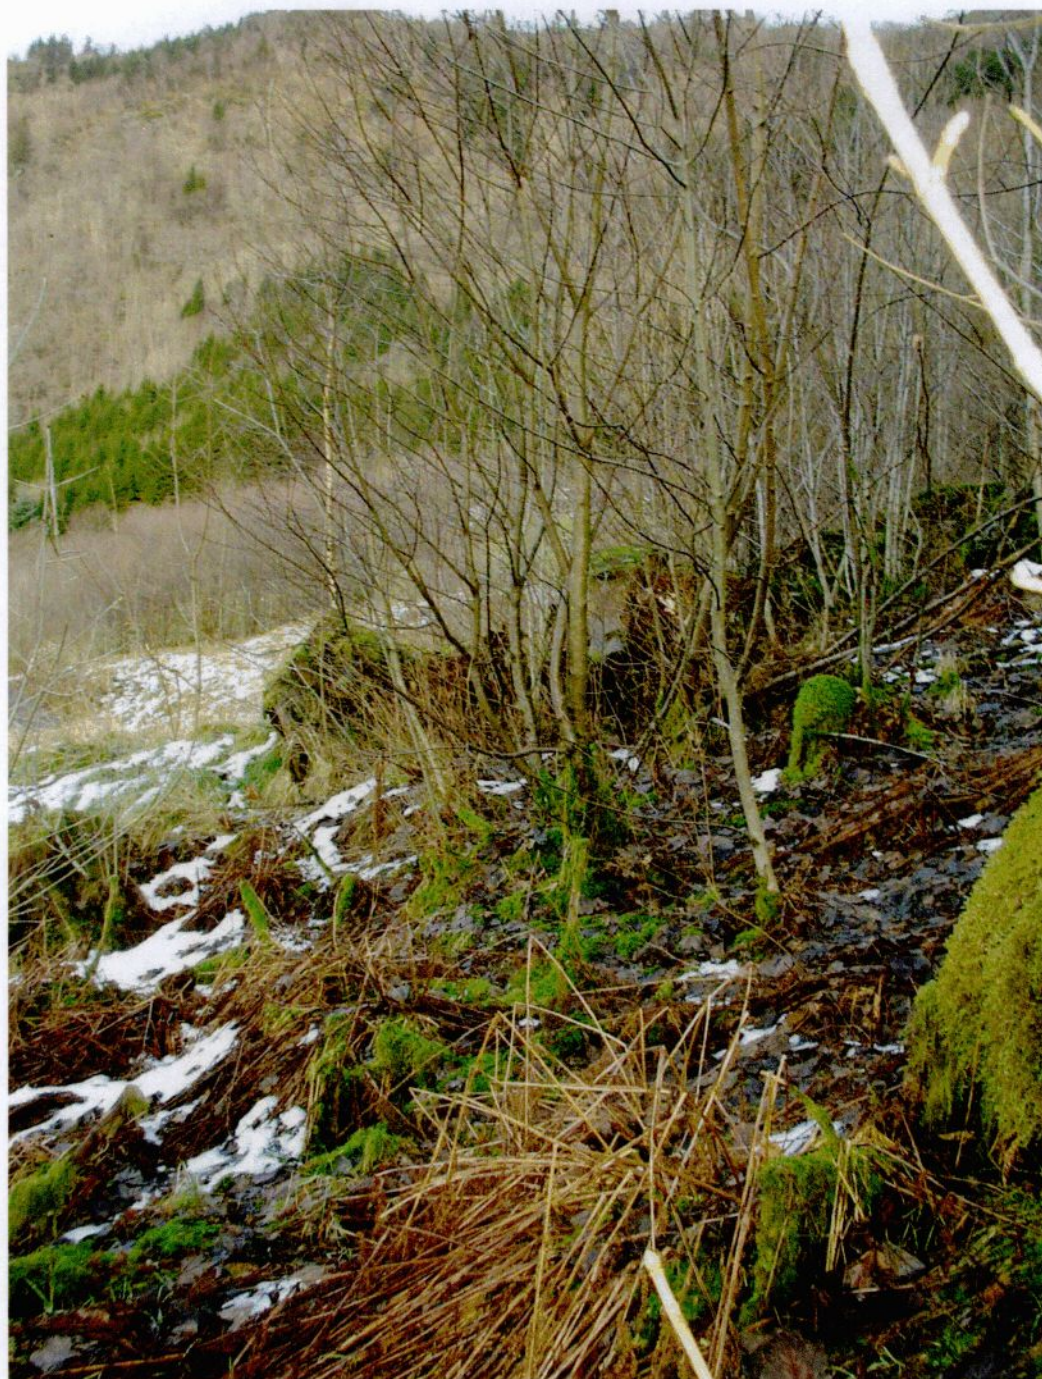
Det renner to mindre bekker ned lia på hver side av rekkehusene. Tilsiget til bekken på sørsida kommer i stor grad fra terrengoverflata i det ovenforliggende området i Urane. Her ble det observert en del spredte blokker i terrengtet, som mest sannsynlig skriver seg fra tidligere steinsprang eller steinras. Ved tidspunktet for befaringen var marka også relativt fuktig her, med enkelte mindre vannsig i overflaten. Observasjoner ble gjort i nedre del av Urane, nedenfor landbruksvegen/skogsvegen som går i foten av ura/bergveggen. Terrengtet er vist på bilde 3 og bekkeløpet forbi nr. 66 er vist på bilde 7.

Bilde 3: Eldre rasblokker og fuktig mark med rennende vann i terrenget i Urane ovenfor Teigane.

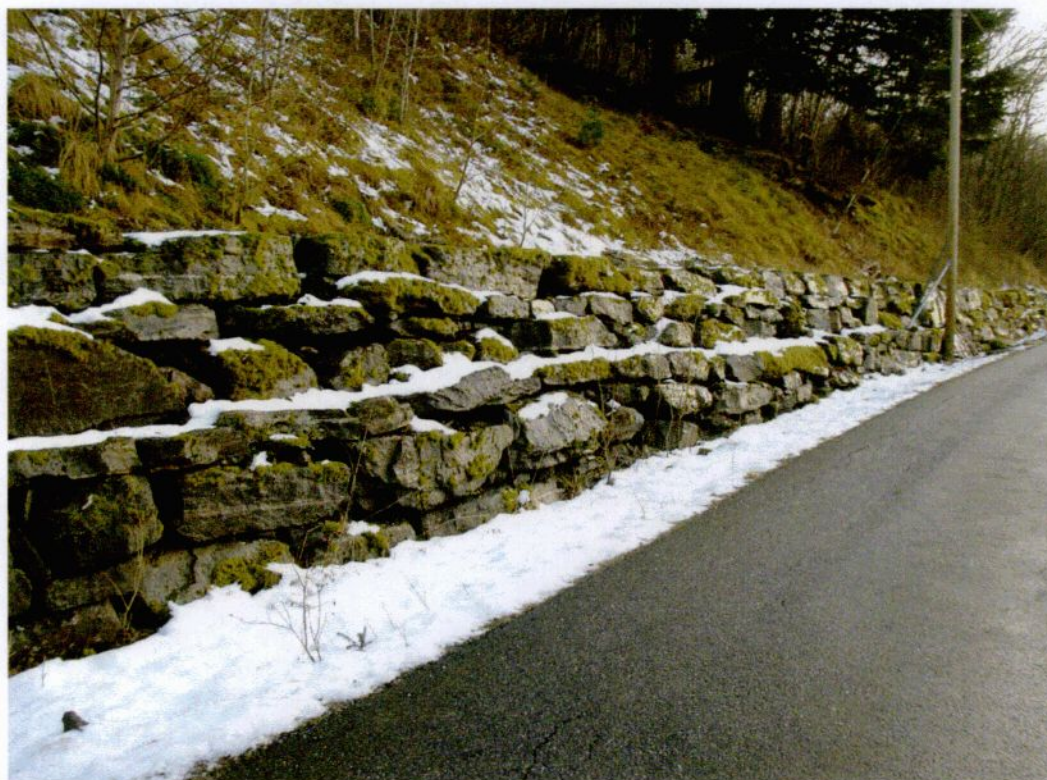
Husrekka fra nr. 15 til nr. 33 ligger til den nedre delen av Teigane. På oppsiden av husene er det åpent terreng med helning omkring 15 grader, og den øvre slyngen av veggen ligger ca 20-40 m ovenfor husrekka. På oppsiden av veggen er det tørrmurt en 1-2 m høy støttemur mot løsmasseskjæring i terrengtet, vist på bilde 4. Bekker og sannsynligvis også dreneringsvann fra løsmasser bak muren er ført ned i kummer på oppsiden, som vist på bilde 5. En litt større bekk som er vist på kartet er ført i kulvert under veggen.

Bilde 4: Støttemur i skråning ned mot vegen i øvre del av Teigane.

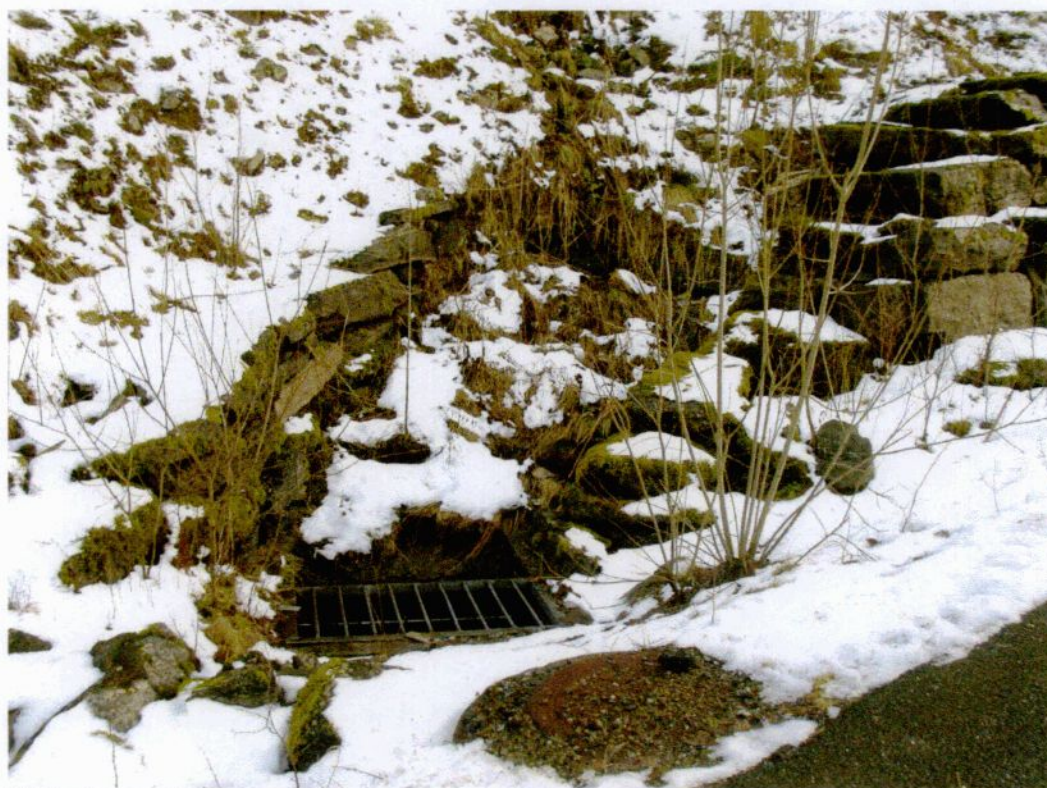
Bilde 5: Vanninntak ved enden av støttemuren. Liten bekk i terreng samt sannsynligvis dreneringsvann bak mur.

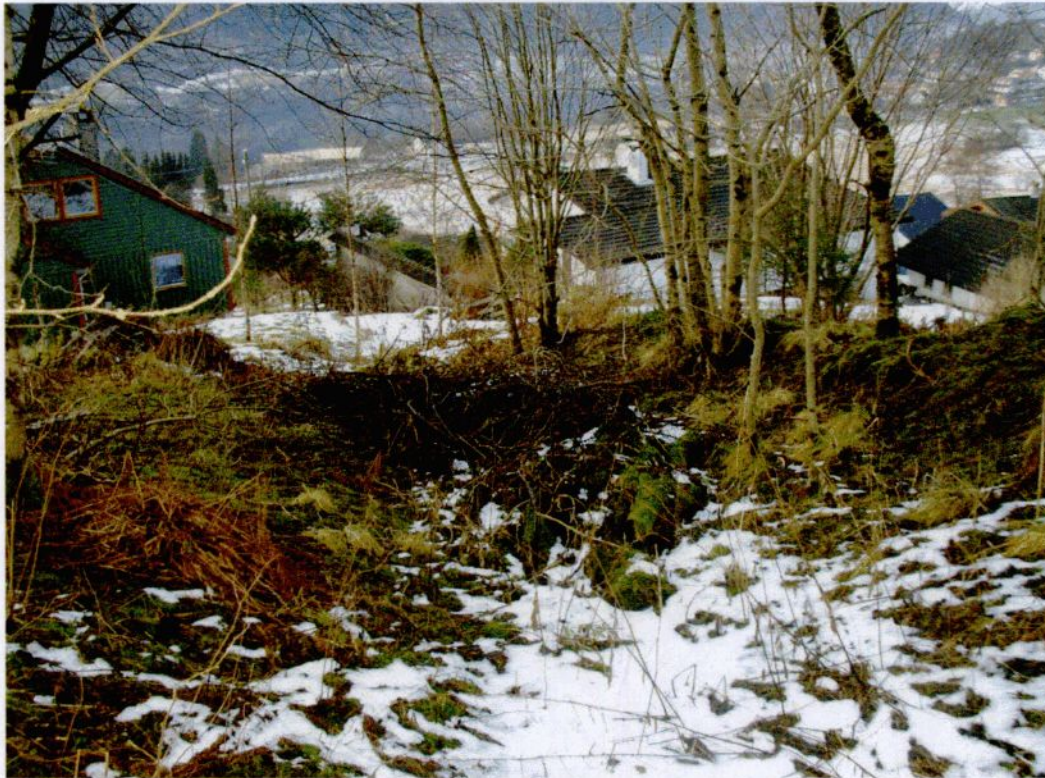
Fra vegen og ned mot hus nr. 25 og 27 er det en liten forsenkning i terrengoverflaten. Det er mulig at den kan fungere som et flomløp ved en kraftig nedbørsepisode, dersom det renner en del overvann i vegen.

Bilde 6: Tatt fra øvre del av Teiganevegen. Teigane 25 og 27 fra venstre. Lite søkk i terrenget ned mot husene kan fungere som flomløp dersom det renner mye overvann i selve veien.

Det bør gjøres en samlet vurdering av avrennings- og dreneringsforhold samt kapasitet på overvannsnett for å lokalisere fare for både flomskader og vannutløste løsmasseskred. Spesielt må det undersøkes hvordan dreneringsforholdene er både i tilknytning til landbruksvegen og tilkomstvegen (Teigane). Det er viktig at kapasiteten på stikkrenner er god nok til å hindre opphoping av vann, samt at bekke- og elveløp på nedsiden har kapasitet til å ta unna nedbørstopper.

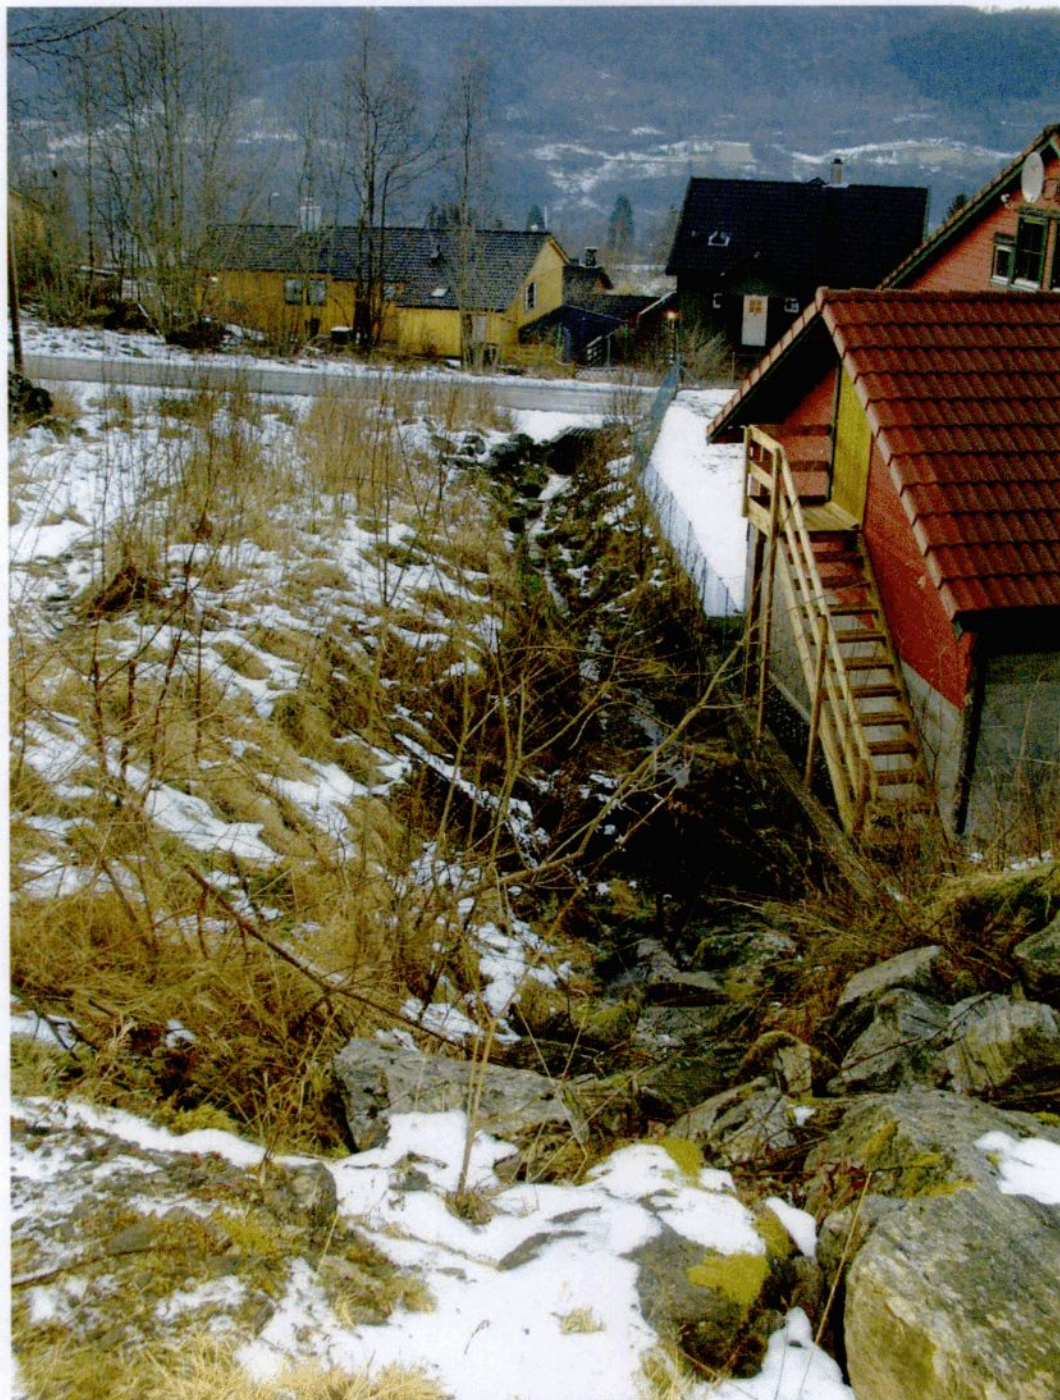
Bilde 7: Bekken like sør for husene i øvre del av Teigane. Nr. 66 sees til høyre i bildet.

Bekkeløp i terreng bør inspiseres jevnlig for å sikre at de ikke er sperret av stein, jord eller vegetasjonsrester. Dette er nødvendig å gjøre for at vann kan passere uhindret. Grøfter og overvannssystem i vegen må vedlikeholdes og renskes jevnlig, slik at de ikke tettes og det oppstår fare for overløp ved større nedbørsepisoder. Eventuelle overløp bør søkes ført utenom bebyggelse på en sikker måte hvis mulig.
