NGU Rapport 2006-043

Potensielt skredfarlige områder i  
Bergen kommune. Delrapport 1.

Emneord:		Skredfare	Fagrapport	
Steinsprang		Fase I	Delrapport	
Jordskred		Bergen kommune	Bebyggelse

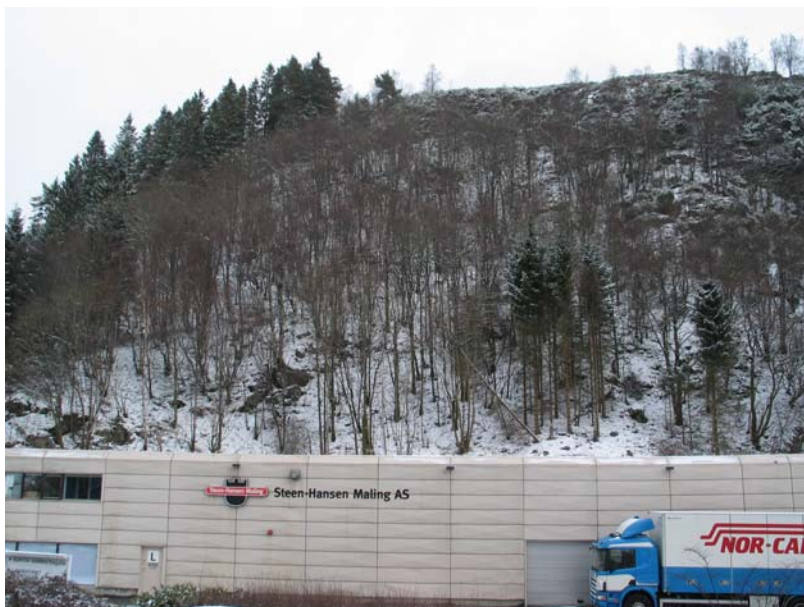
*Foto:* Steinsprangblokk ligger helt ned til boliger og næringsbygg i Ullsmågvegen.

*Konklusjon:* Området bør vurderes m.h.p. fare for jordskred og sikring mot steinsprang.

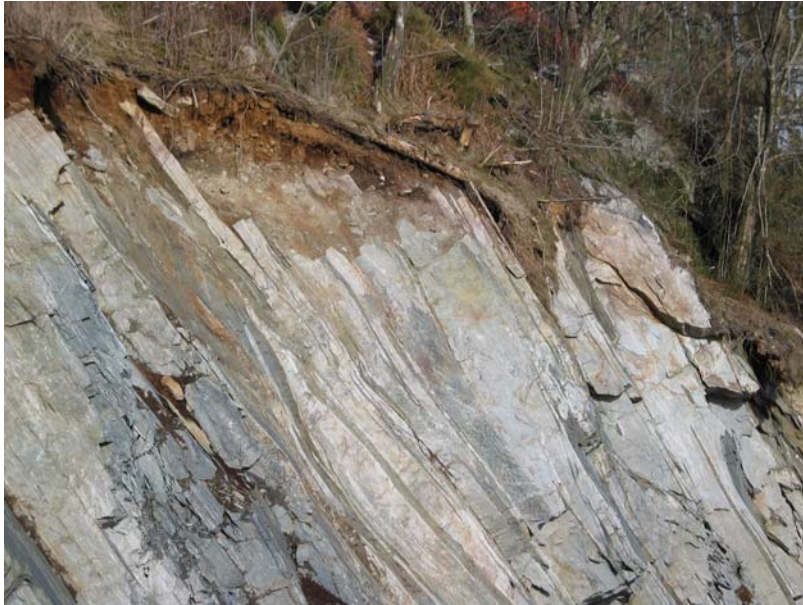
*Foto:* Planlagt industriområde langs Hardangervegen. Skjæring gjennom fjell og løsmasser viser skifrig bergart som forvittrer lett samt ugunstig lagdeling m.h.p. blokkutfall.

*Konklusjon:* Området må vurderes m.h.p. steinsprang og jordskred samt sikring av løst fjell.

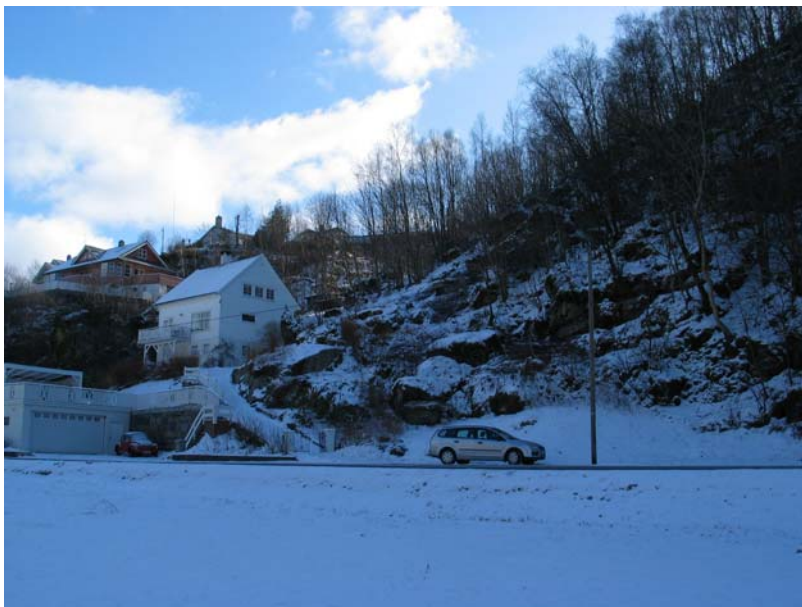
*Foto:* Skredblokker ligger helt ned til vegen ved Sanddalsvegen 27.

*Konklusjon:* De bør gjennomføres en vurdering av stabilitet av fjellet, og om boligen er utsatt for steinsprang.

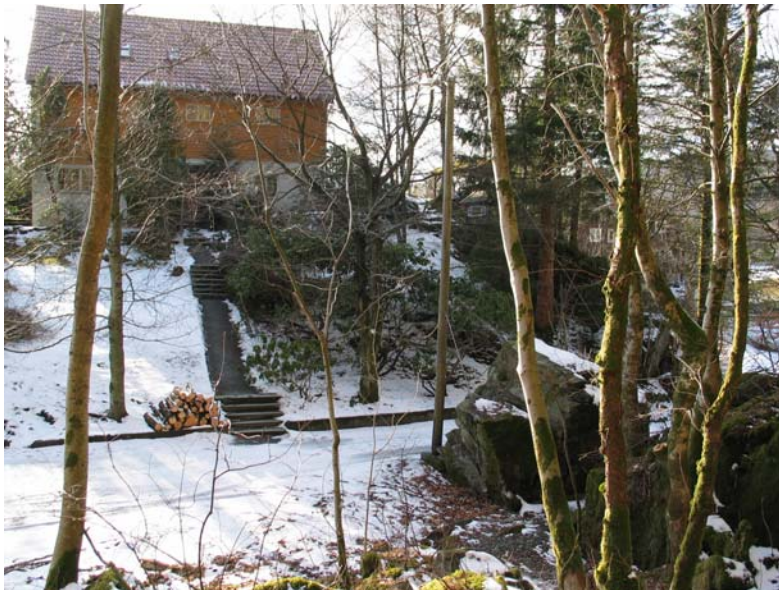
*Foto:* Myravegen. Steinsprangblokker ligger helt ned til veggen og garasjen

*Konklusjon:* Rekkevidde for steinsprang og eventuell sikring bør vurderes.

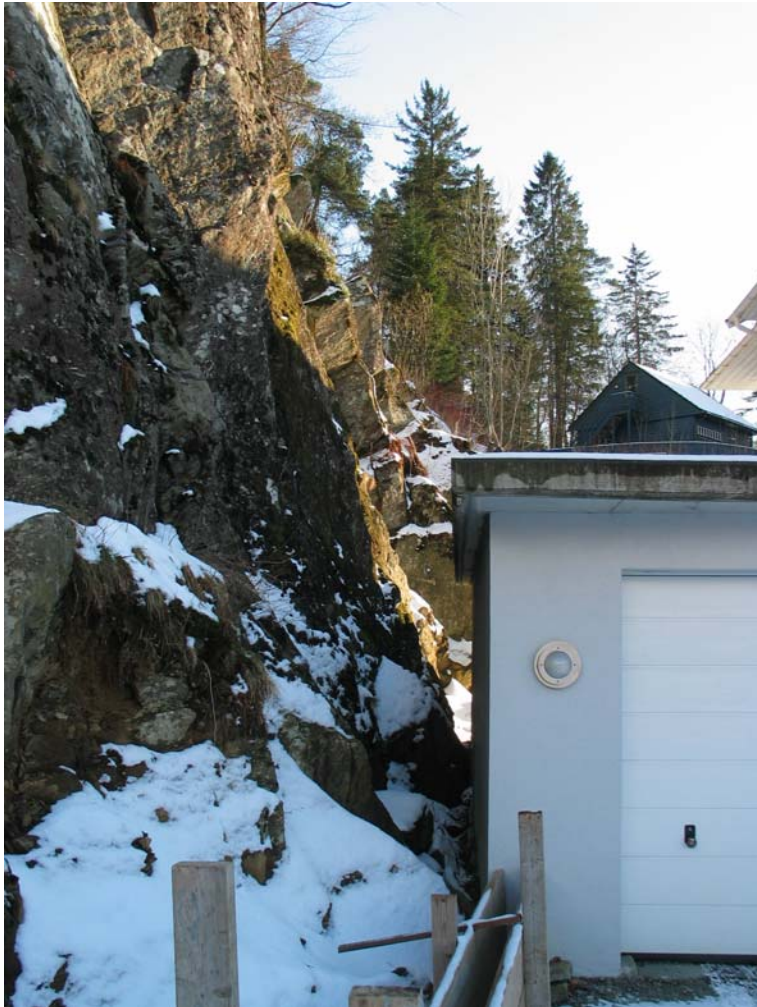
*Foto:* Gunvors veg 8. Tilsynelatende løs blokk i fjellveggen svært nær boligen

*Konklusjon:* Sikring mot blokknedfall bør vurderes.

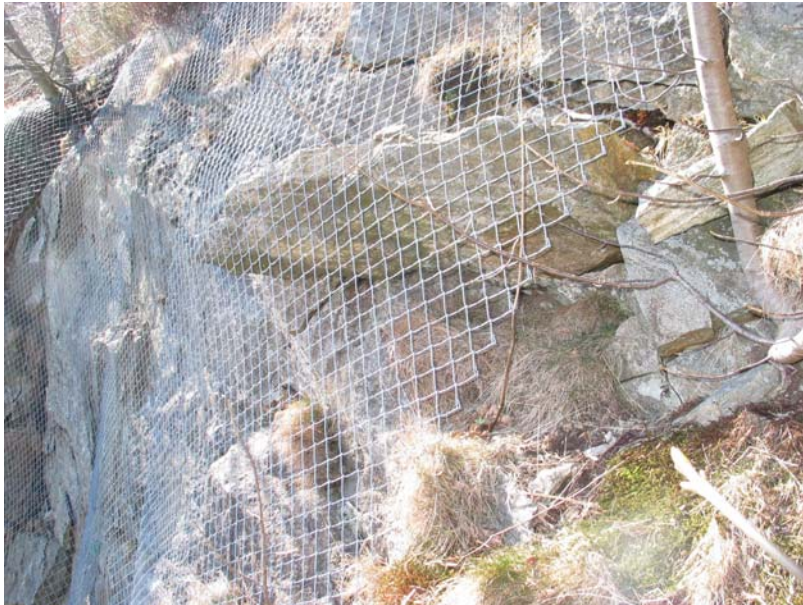
*Foto:* Ullsmågvegen 47. Løse blokker sitter bak nett.

*Konklusjon:* Vurder opprensning og eventuelt bedre sikring.

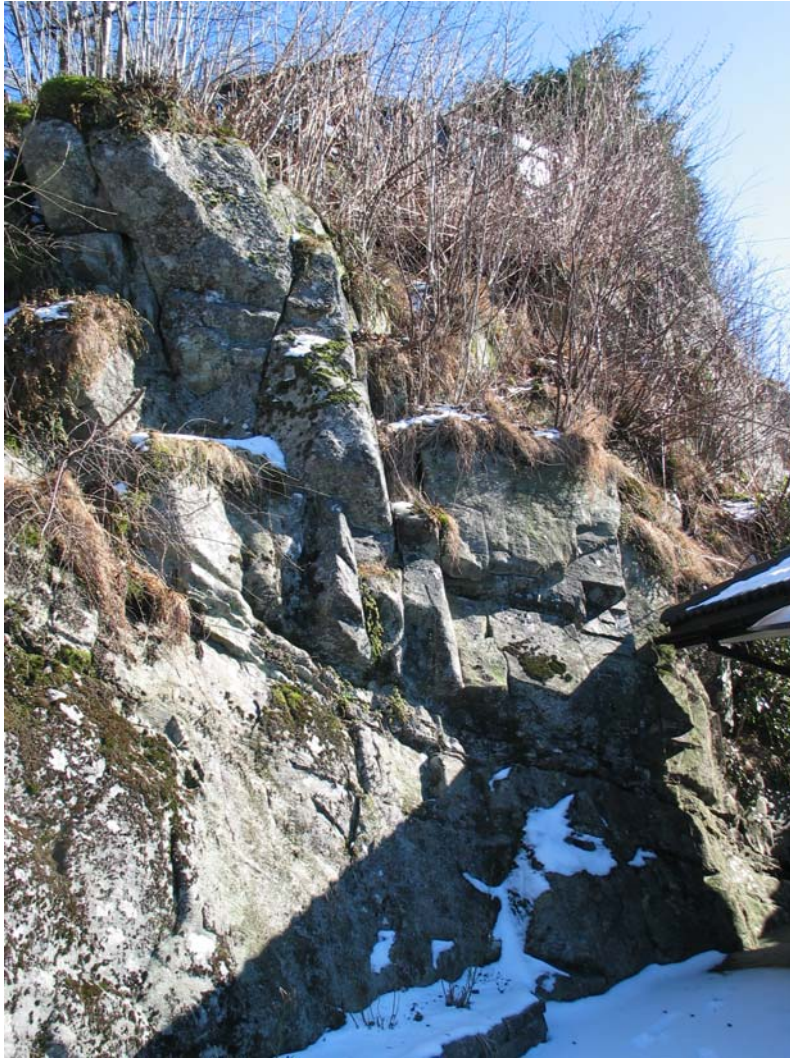
*Foto:* Hovdenvegen 7. Høg skjæring med tilsynelatende løs stein nær boligen.

*Konklusjon:* Sikring mot steinsprang bør vurderes.

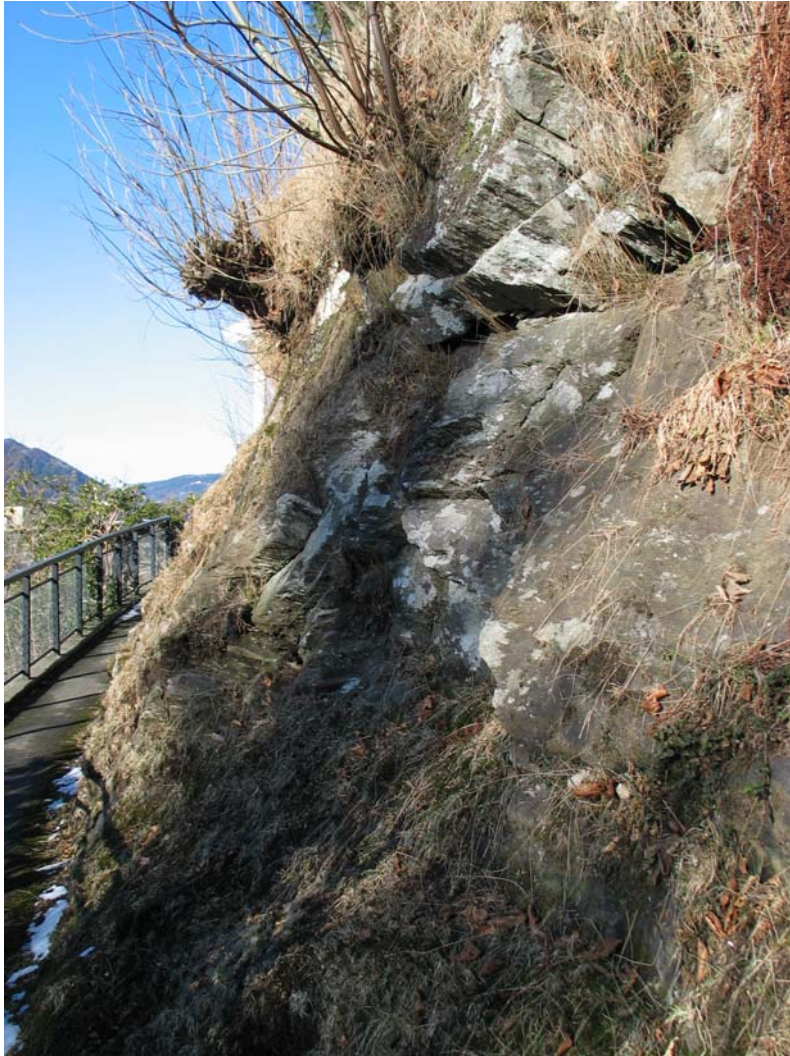
*Beskrivelse:* Området preges av svært aktiv forvitring og steinsprang. Berggrunnen sprekker opp langs knusningssoner med helt løst materiale. Hyller og avsatser i fjellet er dekket med forvittringsjord. Steinsprangblokker ligger i overflata under alle skrenter. Vann drenerer gjennom berggrunnen flere steder, og eksempler på frostprenghing er observert.

*Foto:* Fra området mellom Kloppedalsvegen 4 og Hop Terrasse. Svært løst og forvitret fjell.

*Konklusjon:* Sikring mot steinsprang og jordskred bør vurderes.

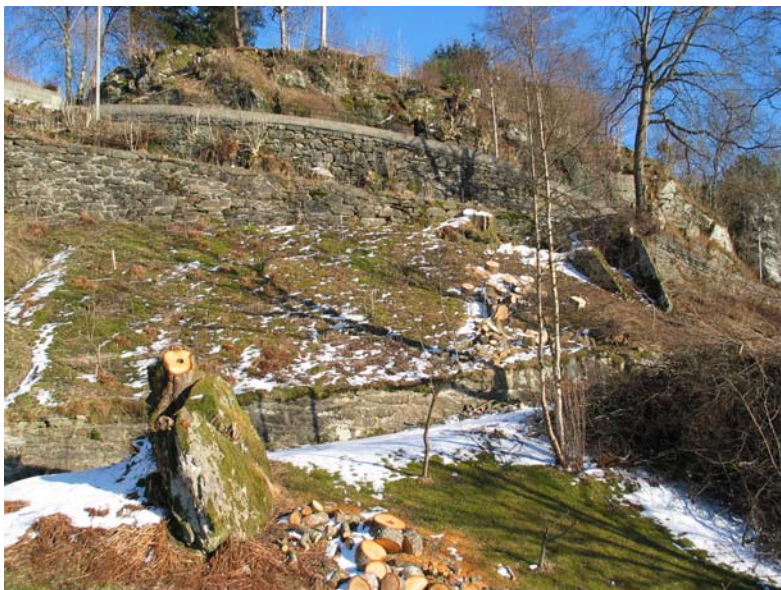
*Beskrivelse:* Området preges av svært aktiv forvitring og løst fjell. Forvitring langs soner i fjellet og frostprengning har gitt løse blokker i vegskjæringene. Store steinsprangblokker ved fjellfoten viser rekkevidde forbi bebyggelsen. Forvittringsjord dekker skråningene under skrentene.

*Foto:* Fra Øvre Hopsnesvegen 7. Steinsprangblokk fra knausen i bakgrunnen ligger helt ned til boligene.

*Konklusjon:* Området bør vurderes for sikkerhet mot steinsprang og jordskred.

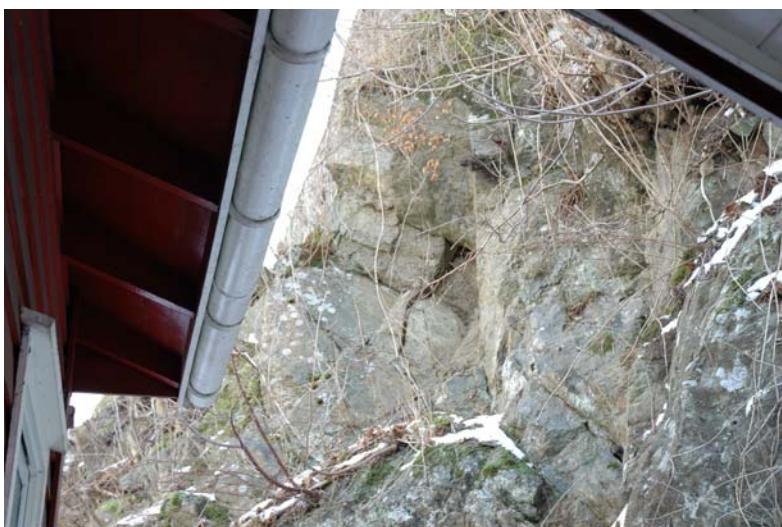
Foto: Oppsprukket fjell bak Statminister Michelsensvei 70

*Konklusjon:* Sikring mot steinsprang bør vurderes.

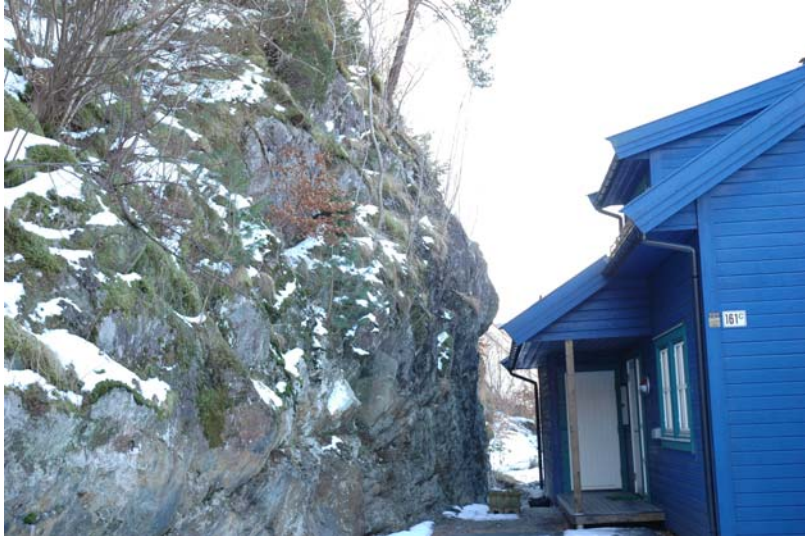
Foto: Brattskrenten ved 161C

*Konklusjon:* Sikring mot steinsprang bør vurderes.

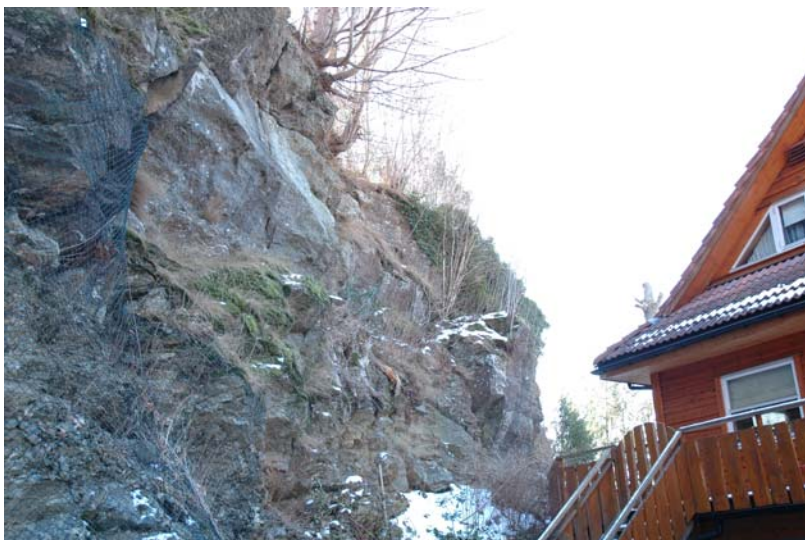
Foto: Bratt fjellskrent med oppsprukket fjell ved Ny Paradis 84

*Konklusjon:* Videre sikring mot steinsprang bør vurderes.

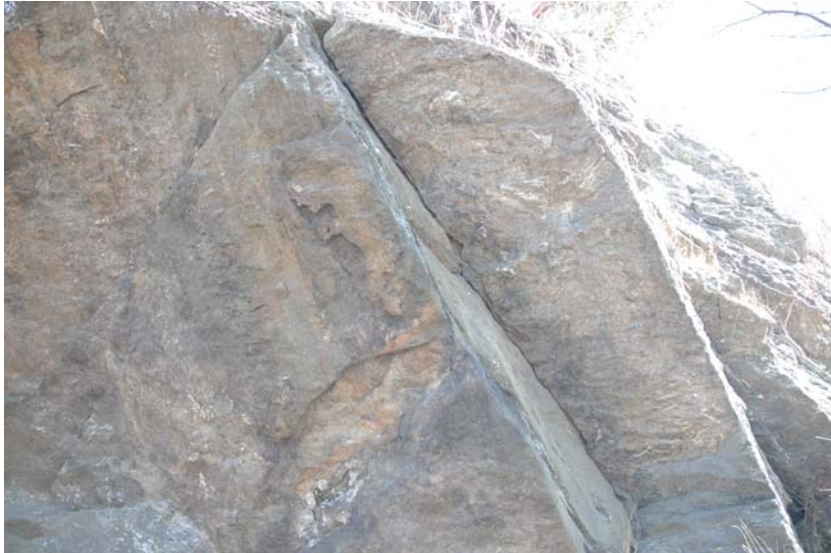
Foto: Oppsprukket fjell bak Ny Paradis 86.

*Konklusjon:* Sikring mot steinsprang bør vurderes.

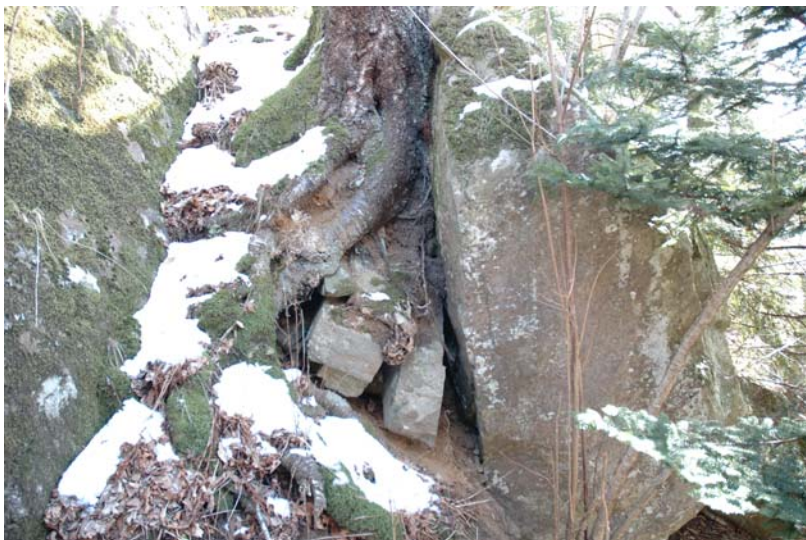
Foto: Løs blokk over parkeringsplassen til Natlandslia 11.

*Konklusjon:* Stabiliteten av den løse blokka bør vurderes.

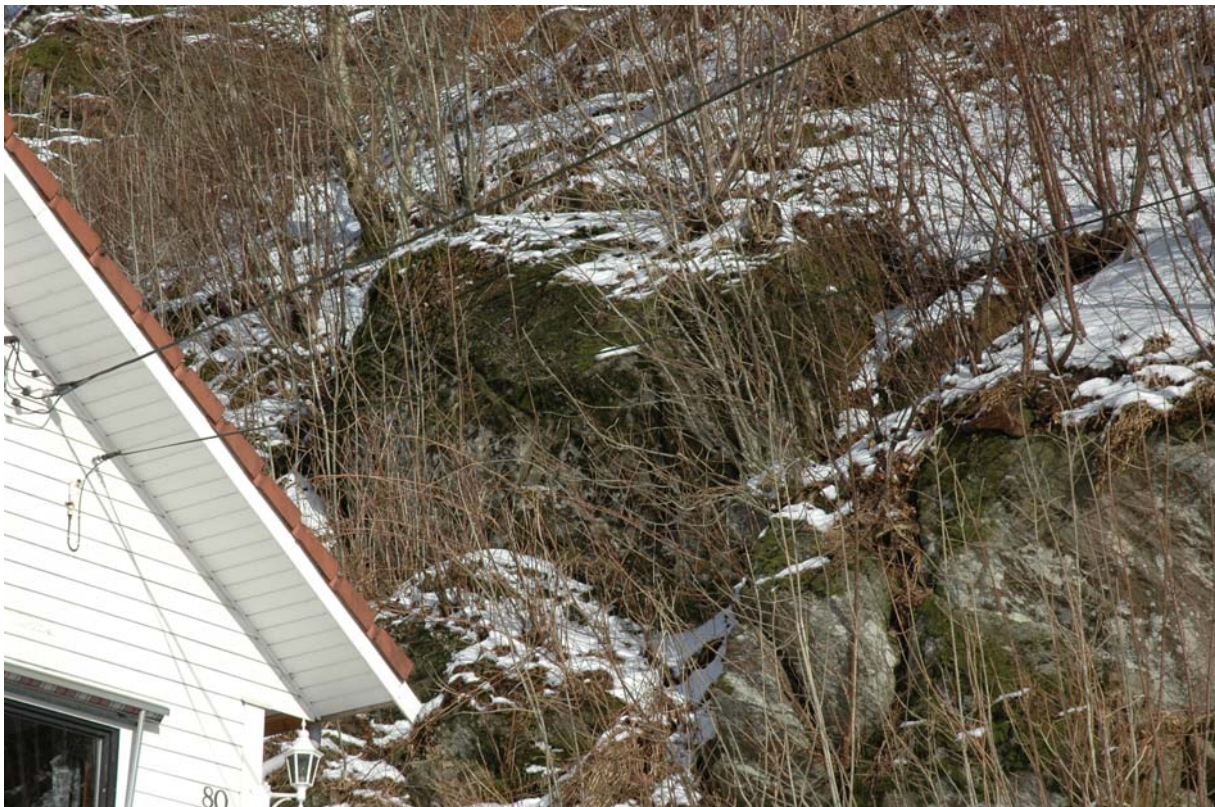
Foto: Skråningen bak Sædalsveien 80.

*Konklusjon:* Sikring mot steinsprang bør vurderes.

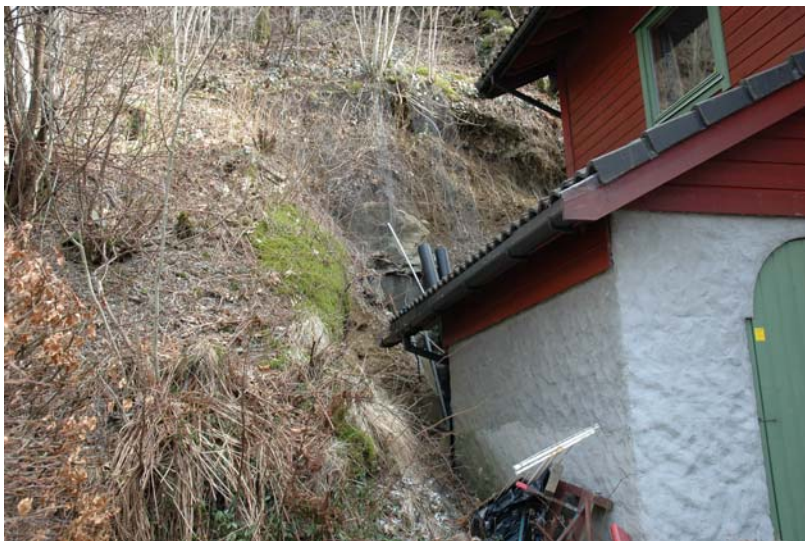
Foto: Løsmasser ved Nattlandsfjellet 15B

*Konklusjon:* Faren for steinsprang og mindre utglidninger i løsmassene bør vurderes.

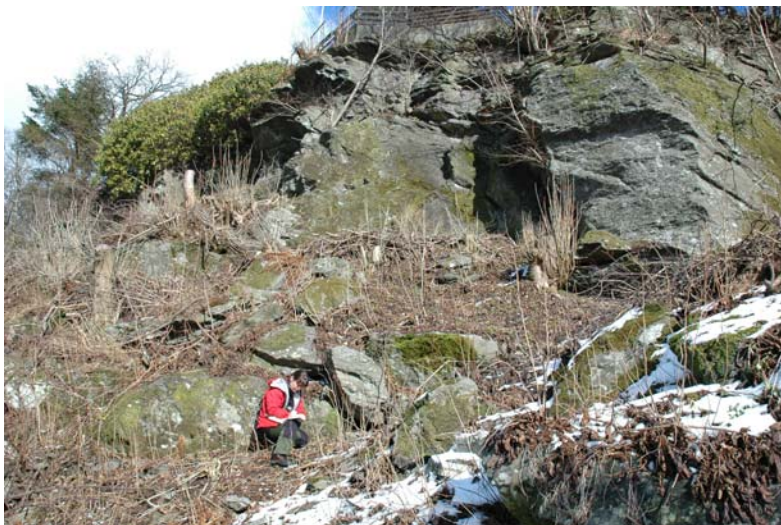
Foto: Overheng og oppsprukket fjell bak Nyhaugslia nr. 19.

*konklusjon:* Disse husene bør sikres mot steinsprang.

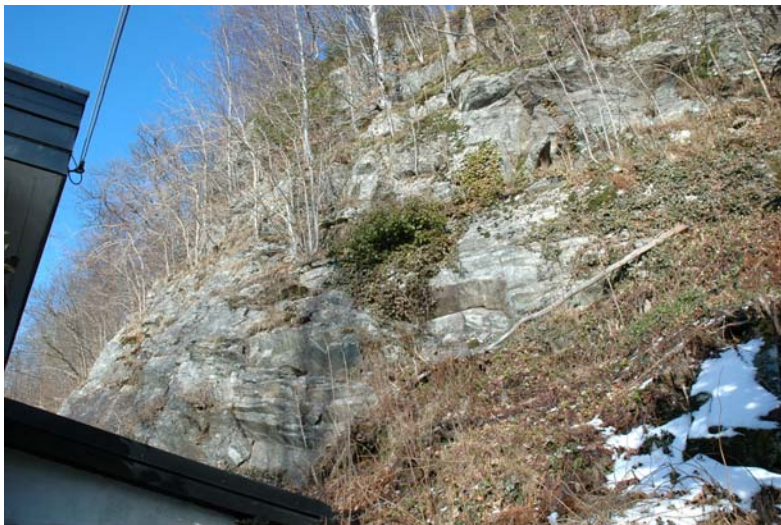
Foto: Brattskrent bak Søndre Nyhaugåsen nr. 40.

*konklusjon:* Sikring mot steinsprang bør vurderes.

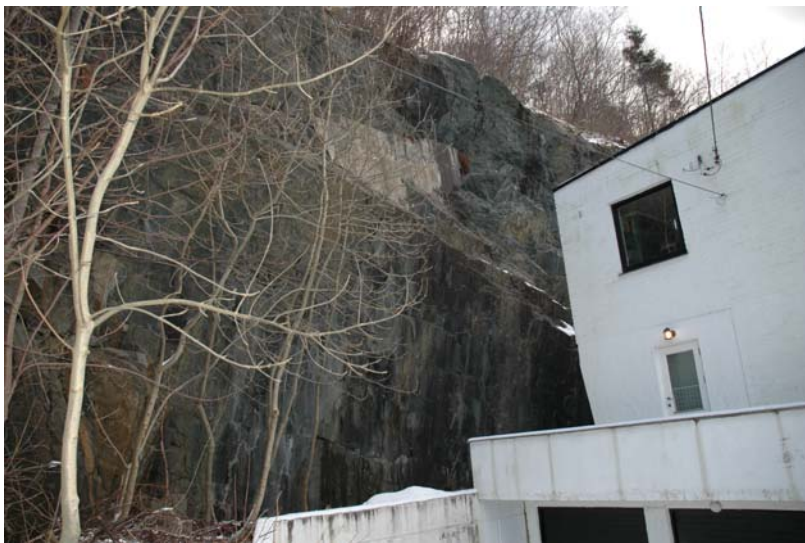
Foto: Fjellskrenten bak Storetveitåsen 28.

*Konklusjon:* Sikring mot steinsprang bør vurderes.

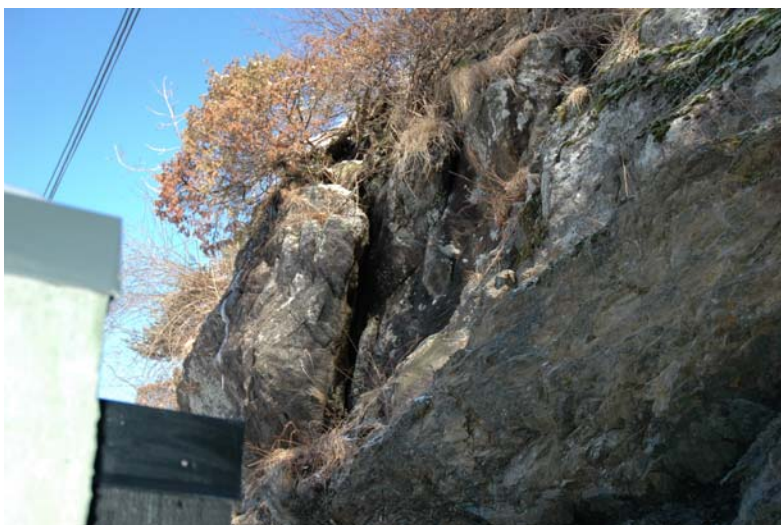
*Beskrivelse:* Bratt fjellskrent bak husene. Forvitret og oppsprukket fjell. Spesielt nr 68 er bygget tett inntil skråningen. Sprekker parallelt med skråningen. En stor, overhengende blokk bak nr 68 har en åpen baksprekk.

Foto: Blokk med åpen baksprekk bak Gerhard Grans vei 68.

*Konklusjon:* Overhengende blokk med åpen baksprekk over Gerhard Grans vei 68 må sikres. Sikring mot steinsprang bør vurderes for nr 70.

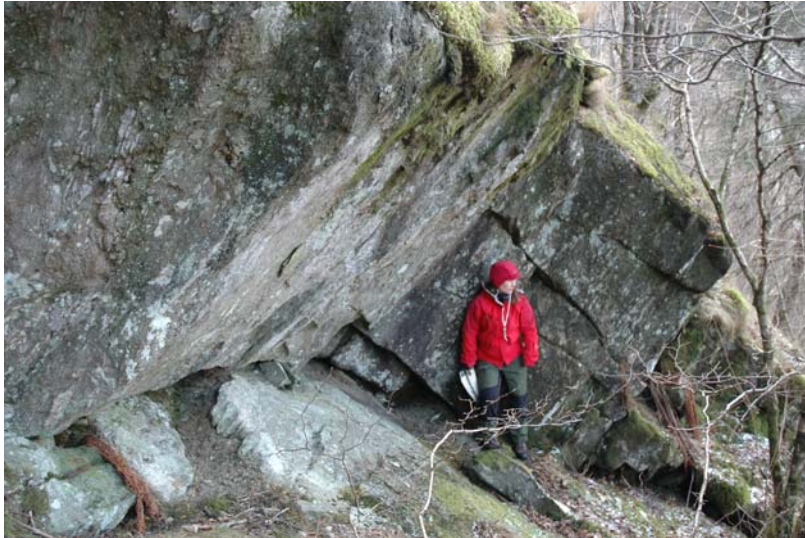
Foto: Oppsprukket fjellframspring et stykke oppe i lia over terrassehus 40-54.

*Konklusjon:* Denne lia bør vurderes for steinsprang og jordskred.

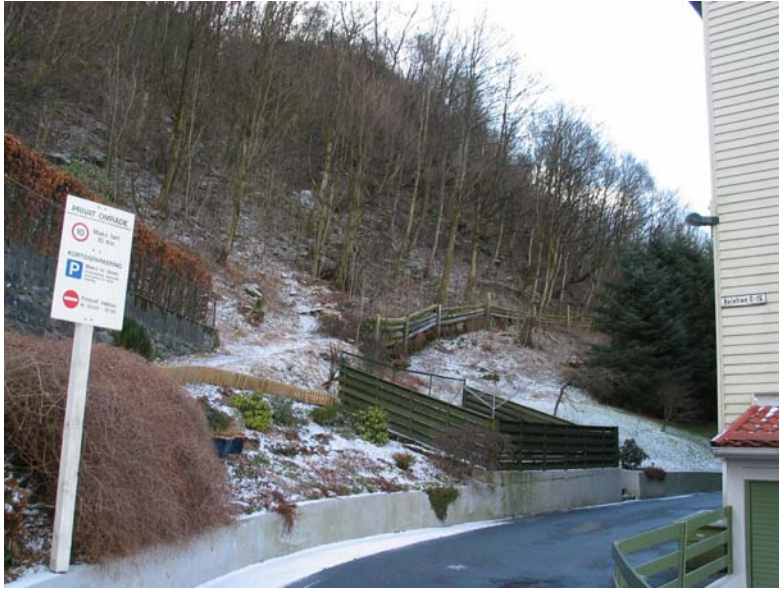
Foto: Skråningen bak Kolstien 5-15.

*Konklusjon:* Skråningen bør vurderes for steinsprang og flomskred.

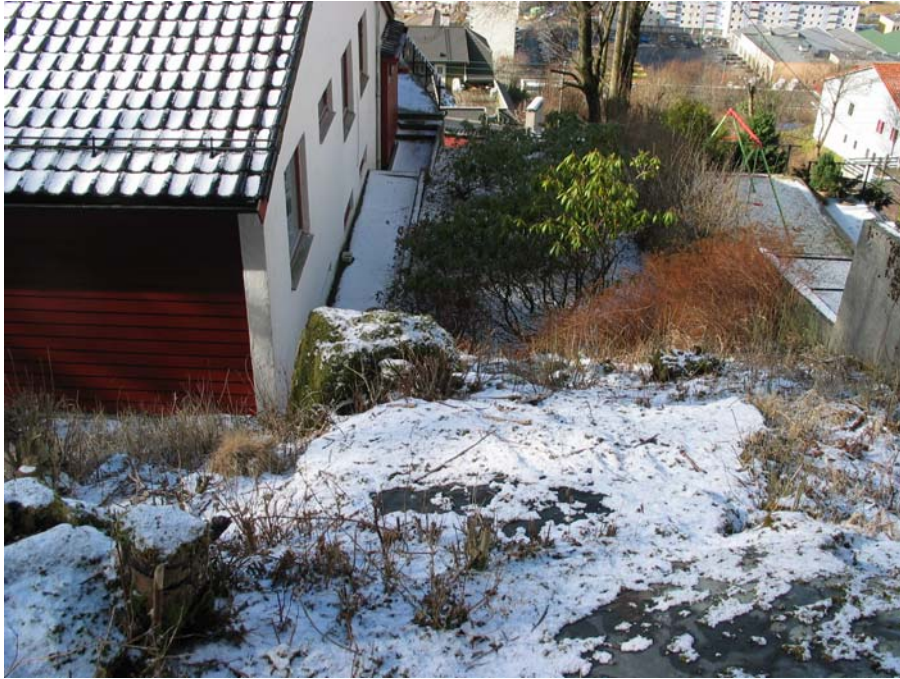
Foto: Steinsprangblokk helt ned til husveggen ved Kolstien 43E.

*Konklusjon:* Skråningen må vurderes for steinsprang og jordskred. Er det gjort sikringstiltak med tanke på steinsprang over de nye tomtene?

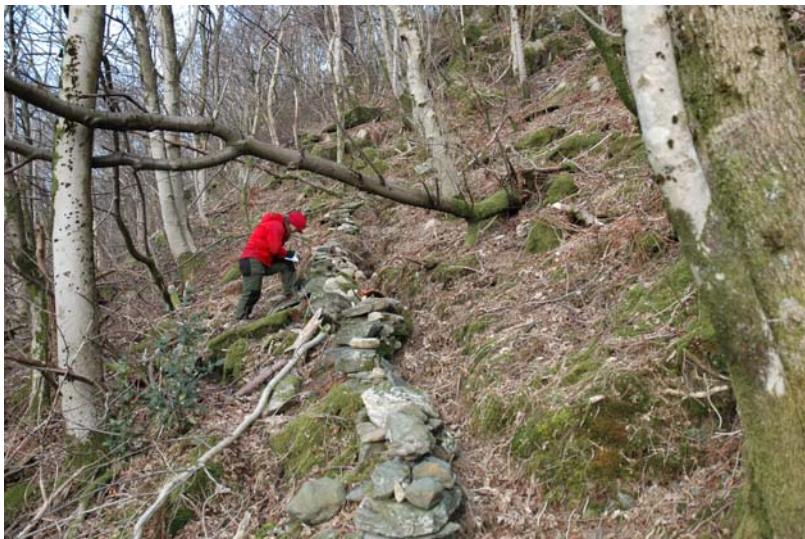
Foto: Dreneringskanal over Øvre Kolstien 28

*Konklusjon:* Skråningen må vurderes for steinsprang og jordskred.

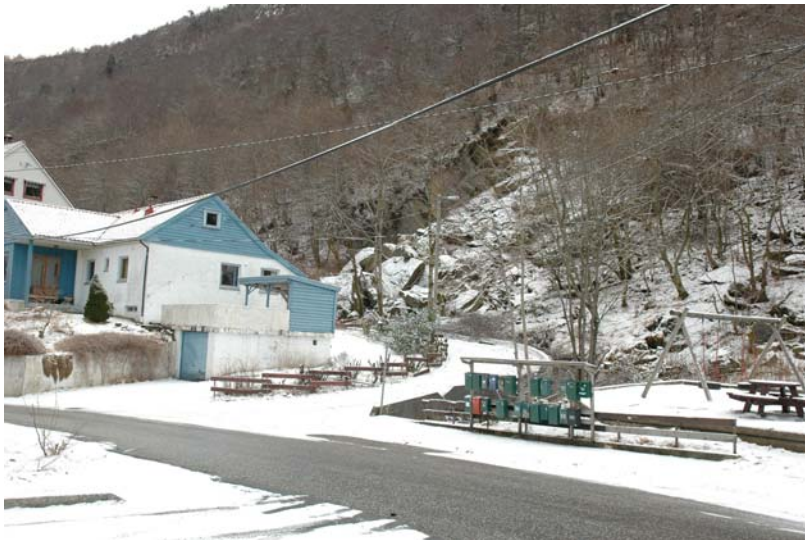
Foto: Skredet fra 1998 bak Kolstien 77.

*Konklusjon:* Hele lia må vurderes for steinsprangfare. Steinsprang fra høyt oppe i skråningen kan potensielt nå husene. Notebys anbefalinger om sikring bør vurderes fulgt opp.

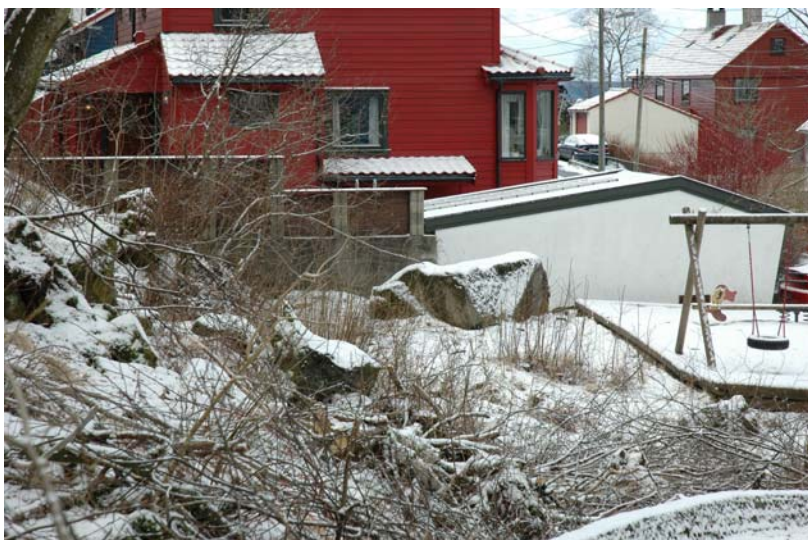
Foto: Skråningen mellom Kolstien 77 og 73. Blokk helt ned mot lekepass ved nr 73.

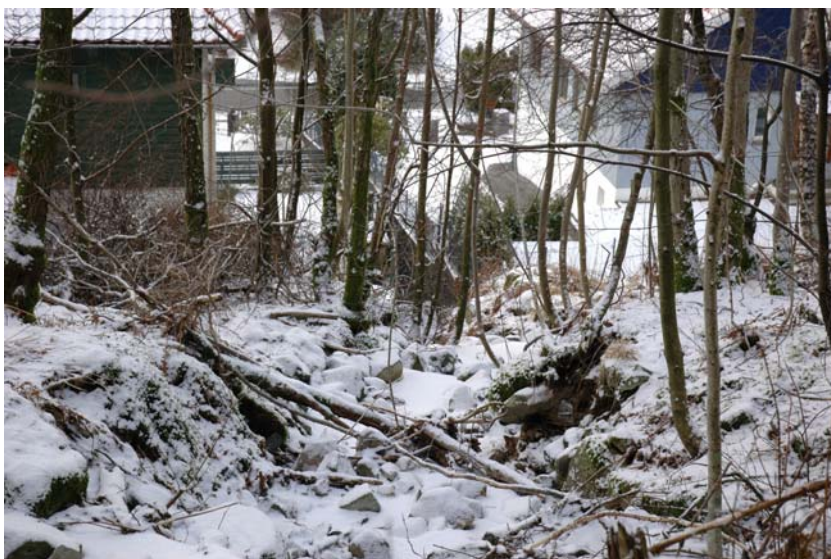
Foto: Del av flomskredvifta mot Kolstien 99, 101 og 103, og Landåslien 43.

*Konklusjon:* Faren for jordskred/flomskred bør vurderes, spesielt for Kolstien 99, 101 og 103, og Landåslien 43. Faren for steinsprang bør vurderes, spesielt for Landåslien 57.

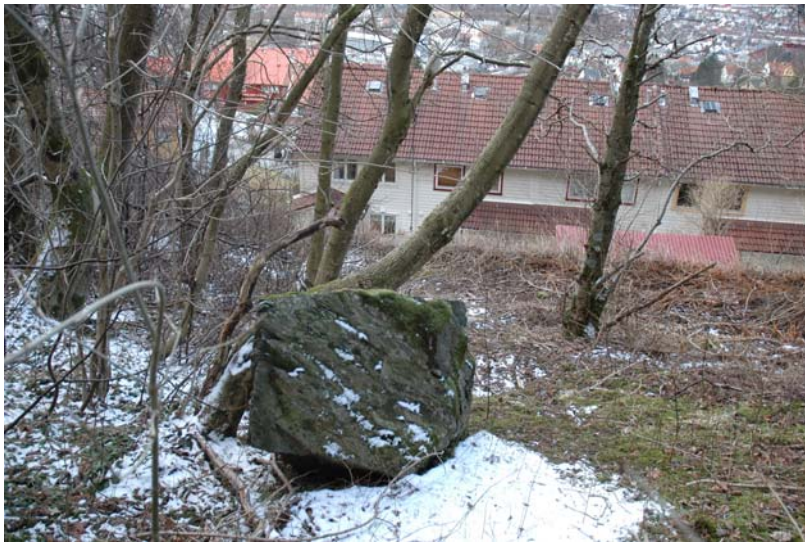
Foto: Steinsprangblokk over rekkehuset Øvre Sollien 73-83.

*Konklusjon:* Geo Bergen sine anbefalinger med hensyn på sikring bør følges opp. I lys av ulykken i Åsane 14. november 2006 bør faren for jordskred vurderes på nytt for alle husene nærmest dalsiden.

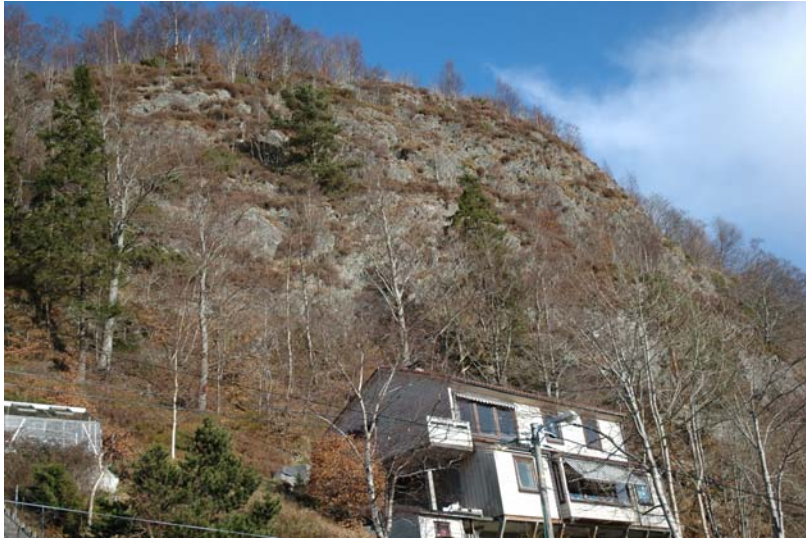
Foto: Vognstølen 16J under bratt fjellskrent.

*Konklusjon:* Hele fjellsiden bør vurderes for steinsprang, spesielt bør sikring vurderes for Vognstølen 16J. Det antas at dreneringsområdet for bekken ved Vognstølen 16H og Hormonlaboratoriet er lite og at faren for noe større flomskred er liten. Dette bør imidlertid verifiseres.

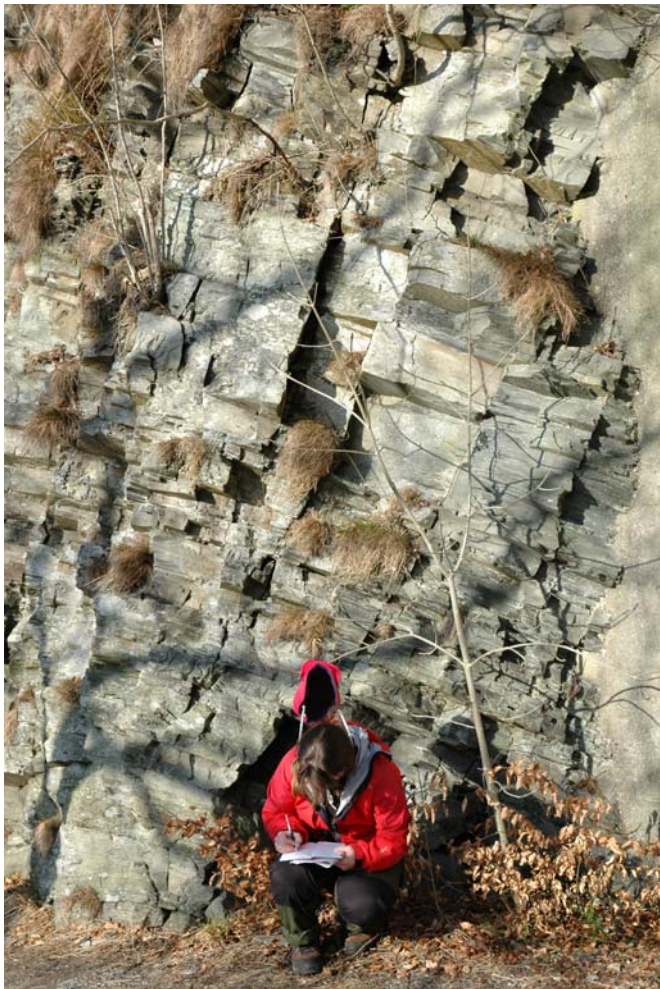
Fallretningen på den skifrige bergarten er østover, men det sprekker også parallelt dalsiden.

Foto: Sprekker i fjell ved Vognstølen.

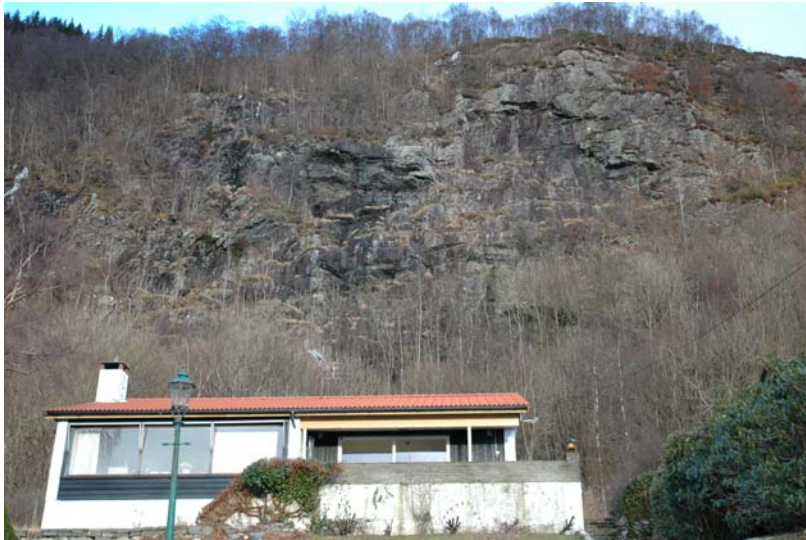
Foto: Del av fjellsiden mellom Ulriksbanen og Stølekleivene.

*Konklusjon:* Hele skråningen bør vurderes for steinsprang. Faren for flomskred bør vurderes for Haukelandsbakken 34 og 36.

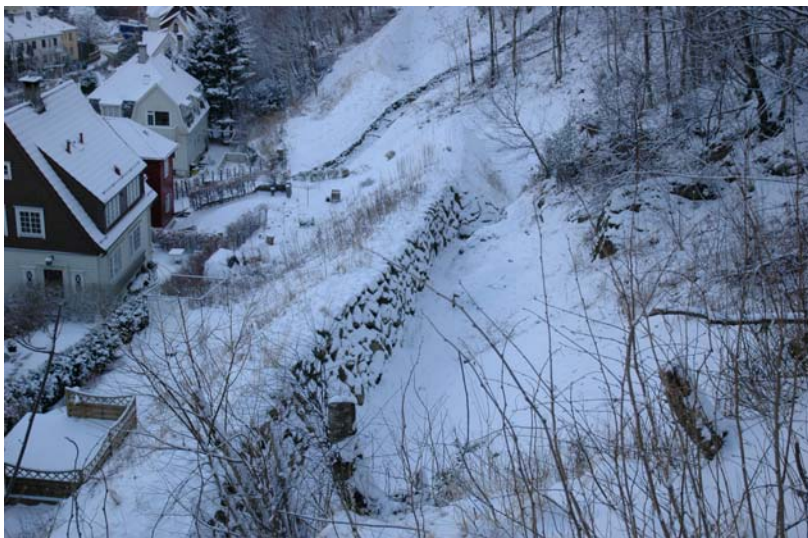
Foto: Sikringene med voll for Bjørndalen 42-36

*Konklusjon:* Bjørndalen 42 til 36 er godt sikret. Sikring mot steinsprang bør vurderes for Bjørndalen 32 og 34. Det bør også vurderes om sikringsnettet som er satt opp i lia over Bjørndalen 28 og 30 er dimensjonert for å tåle en større strøm av stein hvis ura over nettet glir ut.

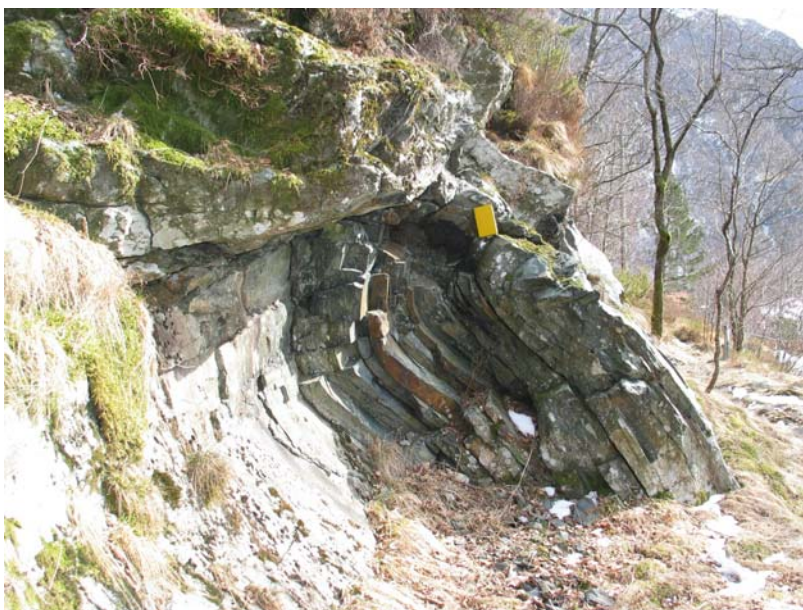
*Generell områdebeskrivelse:* I lia under Starefossfjellet/Skanssenmyren finner vi en bratt fjellvegg i grønnskifer; en skifrig bergart som forvitrer lett (Foto). Strøkretingen på fjellet er parallell med terrengoverflaten, og dette innebærer at stein lett løsner fra veggen. Vann drenerer gjennom fjell flere steder. Generelt er steinsprangaktiviteten høy selv om folding av bergarten (Foto) gir noe lokal variasjon i størrelse på blokker. Skråningene under fjellveggen er dekket av til dels mektige lag av skredmateriale og forvittringsjord. Skredblokker ligger helt ned til bebyggelsen. Det er anlagt noen sikringsvoller for enkeltboliger (2 stk ?), men det bør gjøres en sammenhengende vurdering for området m.h.p. sikring mot steinsprang og jordskred.

*Foto:* Starefosslien. Folding av grønnskifer.

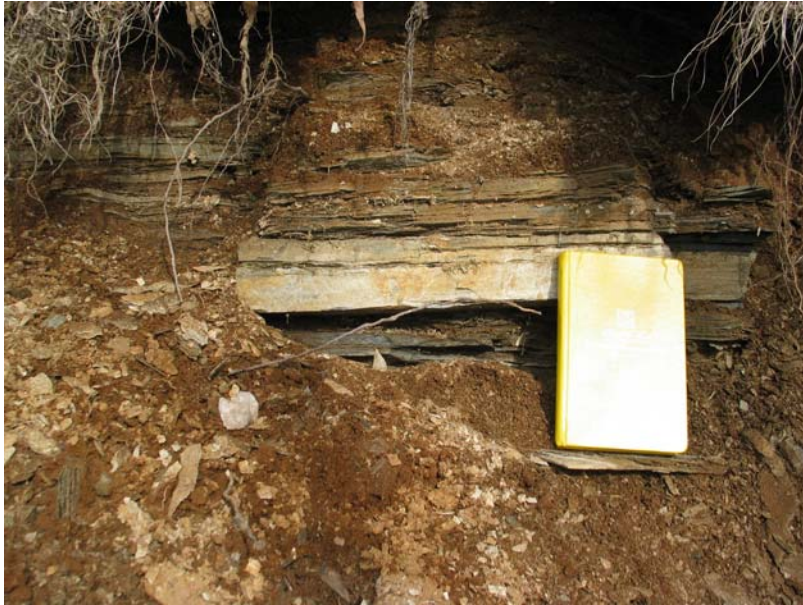
*Foto: Starefosslien. Grønnskifer forvittrer lett.*

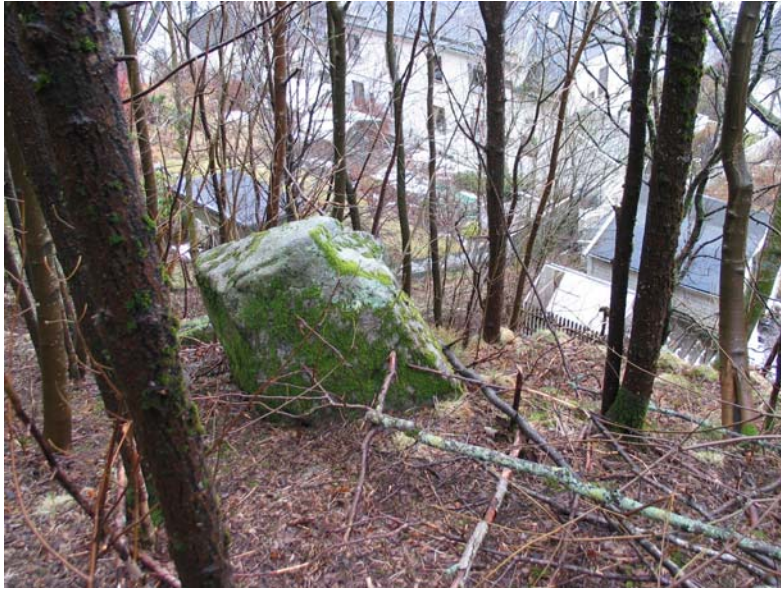
*Foto:* Nordre Skansemyren. Steinsprangblokk i lia ovenfor boligene.

*Konklusjon:* Faren for jordskred og sikring mot steinsprang bør vurderes.

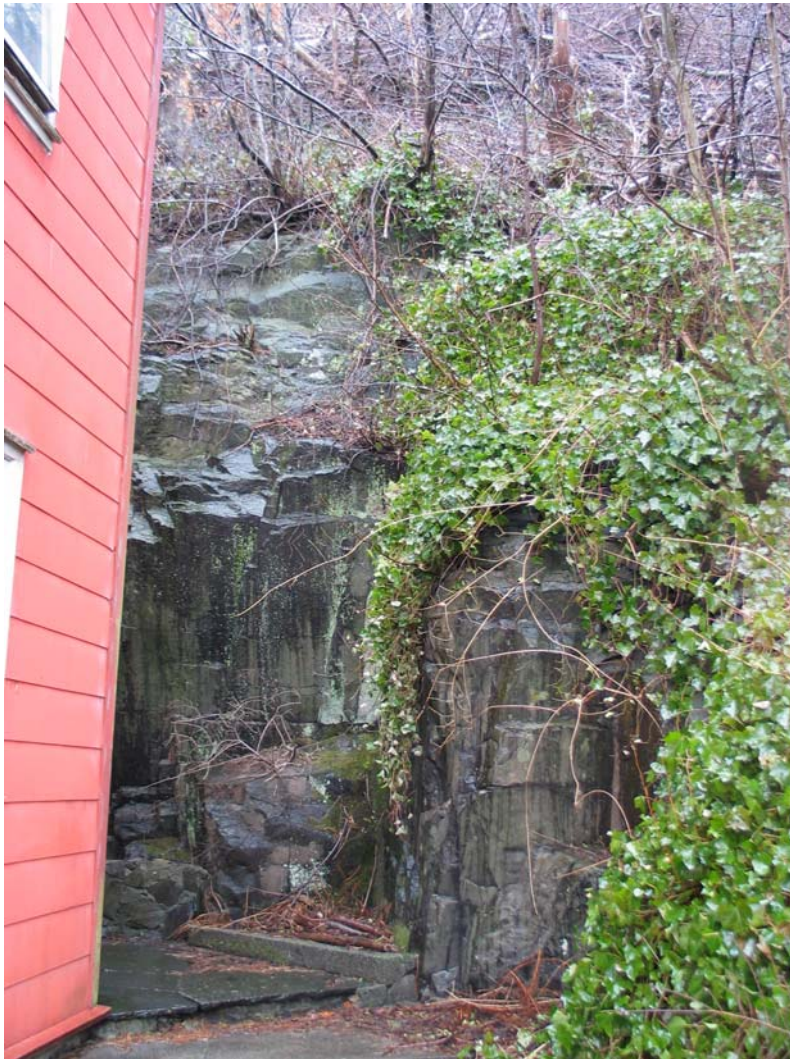
*Foto:* Eksempel på grønskifer fra Brattlien 38

*Konklusjon:* Sikring mot steinsprang bør vurderes for hele området.

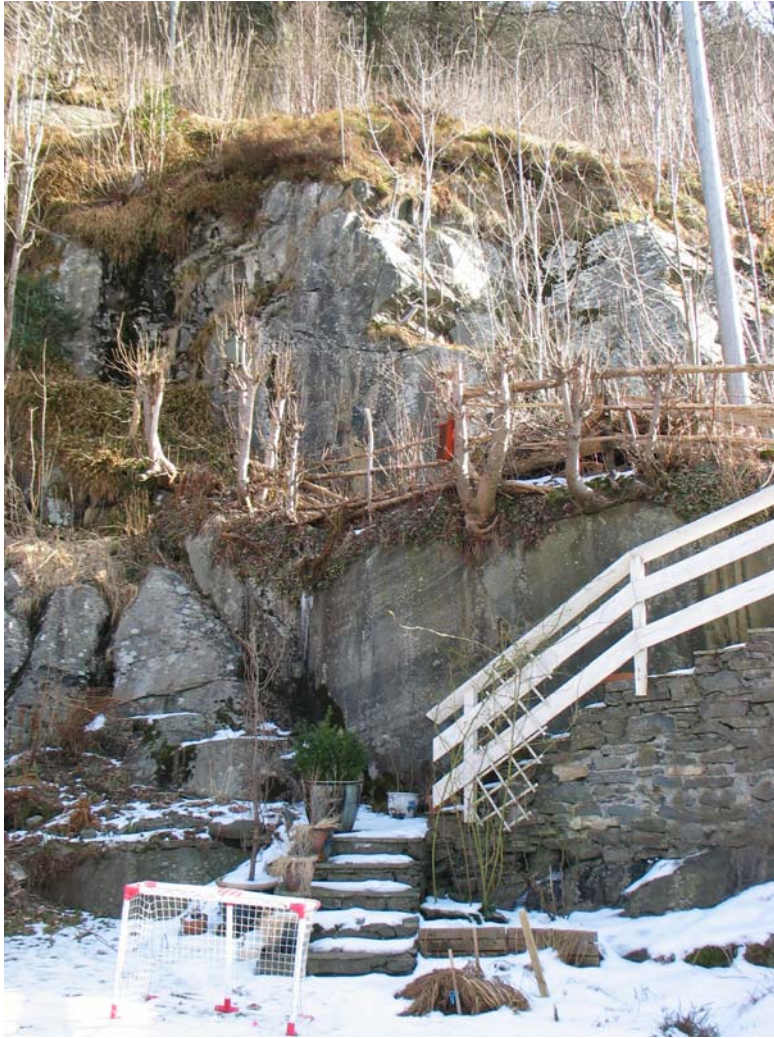
*Foto: Skanselien 13. Fjellhammeren med et sentralt platå. Foto BaF.*

*Konklusjon:* Sikkerhet i forhold til steinsprang bør vurderes for Skanselien også innenfor områder med forstøtningsmurer.

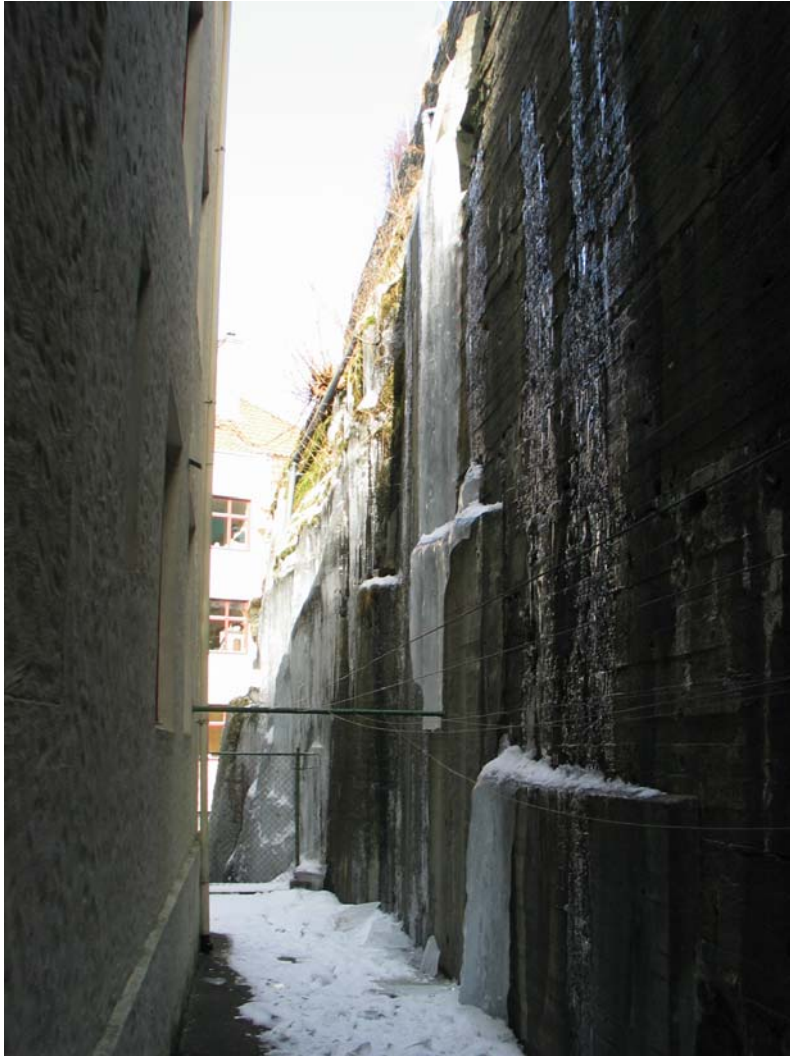
*Foto:* Helstøpt støttemur bak Sophus Pihls gage 14. Foto BaF.

*Konklusjon:* Sikkerhet i forhold til isutfall og steinsprang fra de øvre deler bør vurderes.

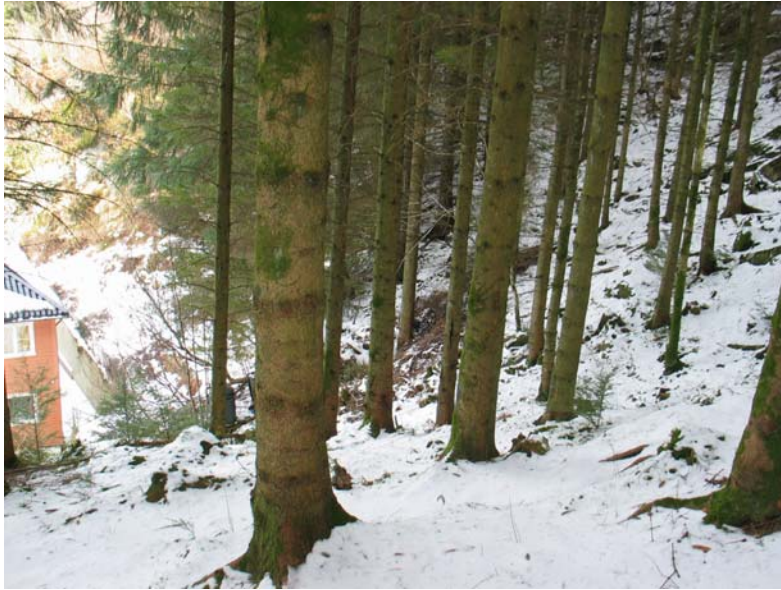
*Foto:* Granskogen i skråningen bak Breistølen 40-34 virker stabiliserende på løsmassene.

*Konklusjon:* Sikkerhet i forhold til steinsprang og jordskred bør vurderes.
