NGU Rapport 2006-043

Potensielt skredfarlige områder i  
Bergen kommune. Delrapport 1.

Emneord:		Skredfare	Fagrapport	
Steinsprang		Fase I	Delrapport	
Jordskred		Bergen kommune	Bebyggelse

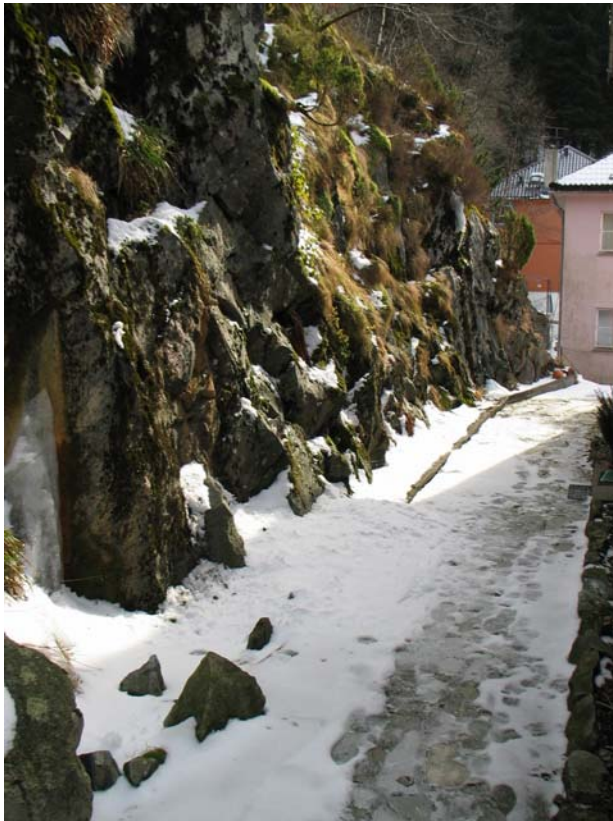
*Foto:* Blokkfall (steinsprang) bak hus Breistølen 36.

*Konklusjon:* Sikkerhet i forhold til steinsprang og jordskred bør vurderes.

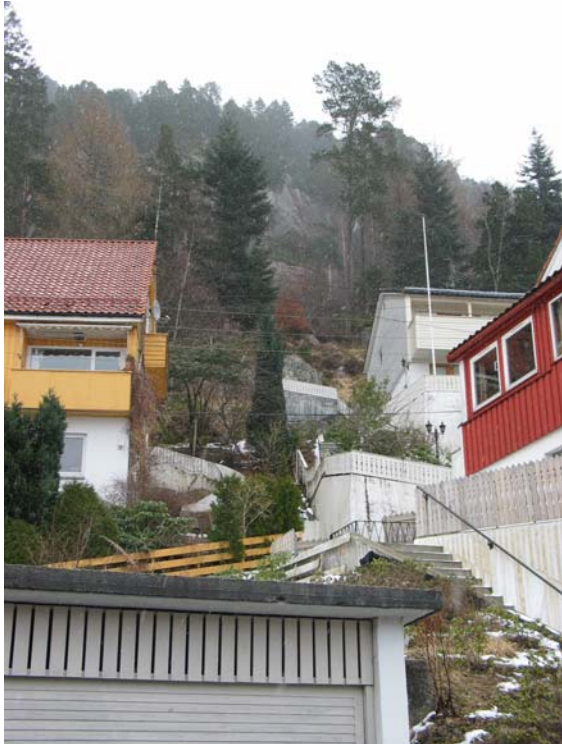
*Foto:* Øverst sees høye fjellskrenter av gneisgranitt med noe skredmateriale ved basis. Tynt og usammenhengende dekke av løsmasser med enkelte moreneblokker og blokker avsatt ved steinsprang. Foto BAF.

*Konklusjon:* Sikkerhet i forhold til steinsprang bør vurderes for Mulesvingen også innen områder med forstøtningsmurer.

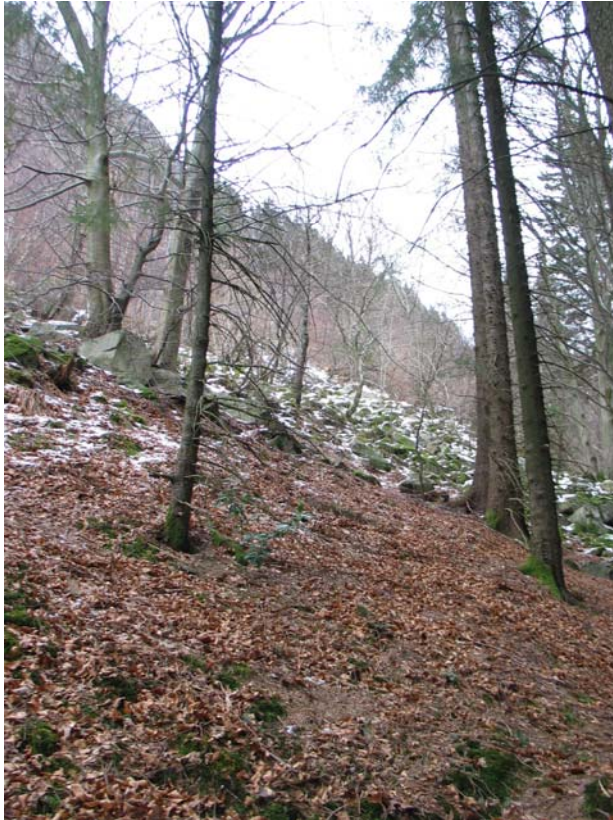
*Beskrivelse:* her ligger et oppdyrket område. Løsmasse dekket virker relativt sammenhengende og strekker seg oppunder den nærliggende fjellsiden. Her overleires området av gneisgranittisk steinsprangmateriale med til dels stor mektighet. Gneisens karakteristiske avskalling sammen med oppsprekking gir firkantete blokker, som bl.a. nyttes i områdets steingjerder.

*Foto:* Typiske overflateformer i området opp Stolzekleiven. Blokkene i bakgrunnen er avsatt ved steinsprang. Foto BAF.

*Konklusjon:* Sikkerhet i forhold til steinsprang bør vurderes og utsprangslenge mot bebyggelsen under Fjellveien beregnes.

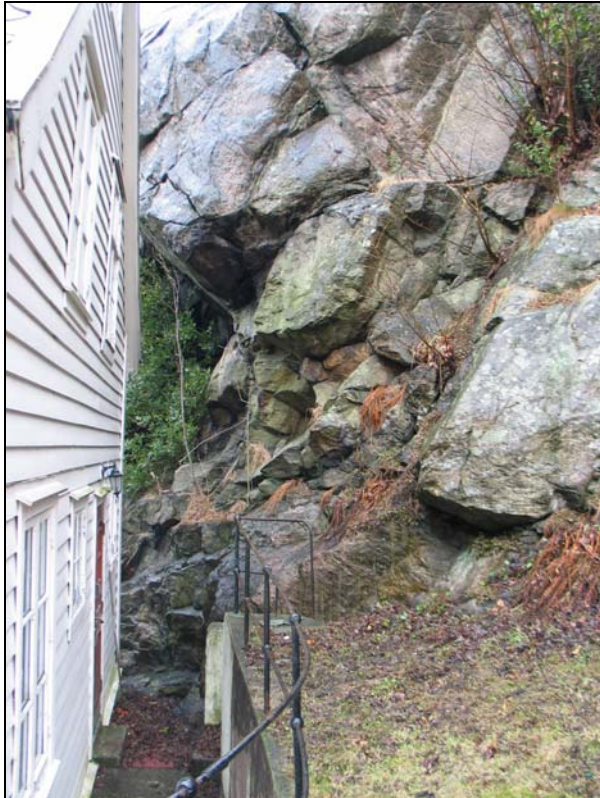
*Foto:* Fjellveggen bak Sandviksveien 205 er oppsprukket og blokkfall må forventes. Foto BAF.

*Konklusjon:* Sikkerhet i forhold til steinsprang bør vurderes også innen områder med forstøtningsmurer.

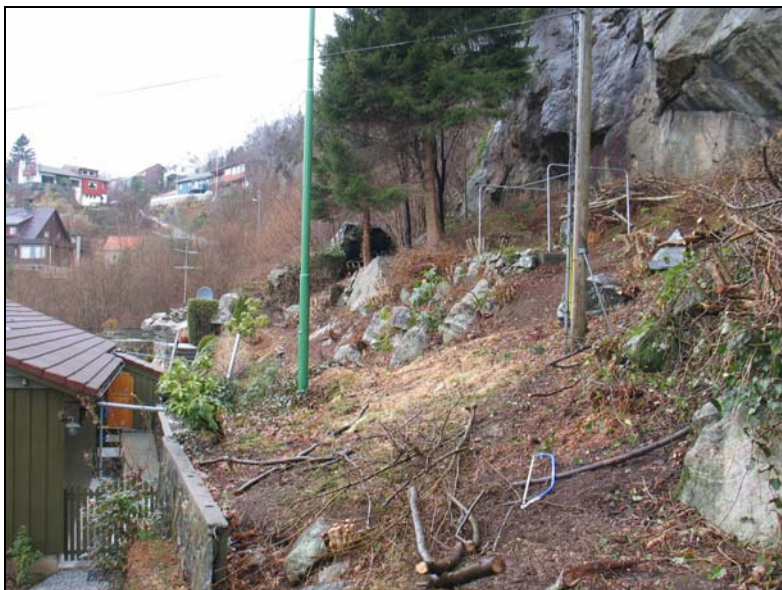
*Foto:* Fjellveggen bak Eikeviken 49 er oppsprukket og blokkfall sees. I bakgrunnen ligger blokker på flere m<sup>3</sup>. Foto BAF.

*Konklusjon:* Sikkerhet i forhold til steinsprang bør vurderes.

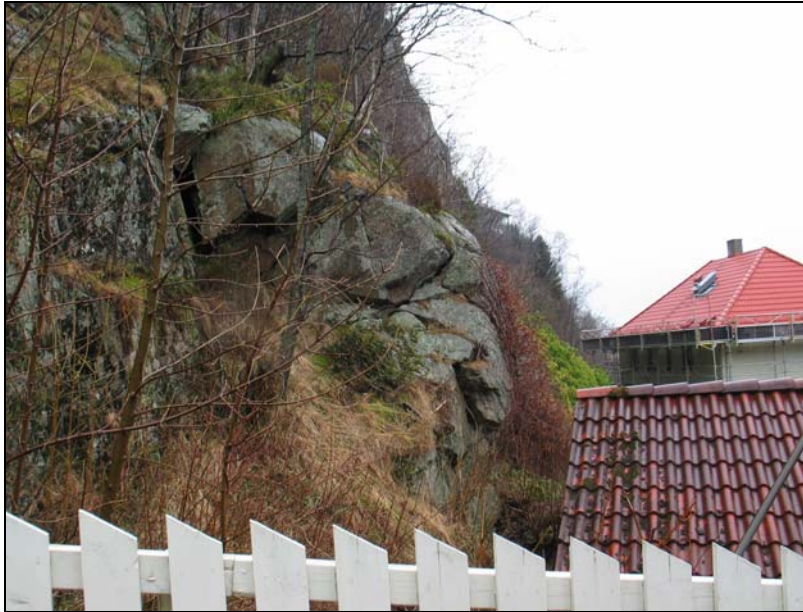
*Foto:* Fjellveggen bak Solbakksvingen 1 er oppsprukket. Blokkfall sees langs hele fjellsiden oppover til nr 11. Foto BAF.

*Konklusjon:* Sikkerhet i forhold til steinsprang bør vurderes.

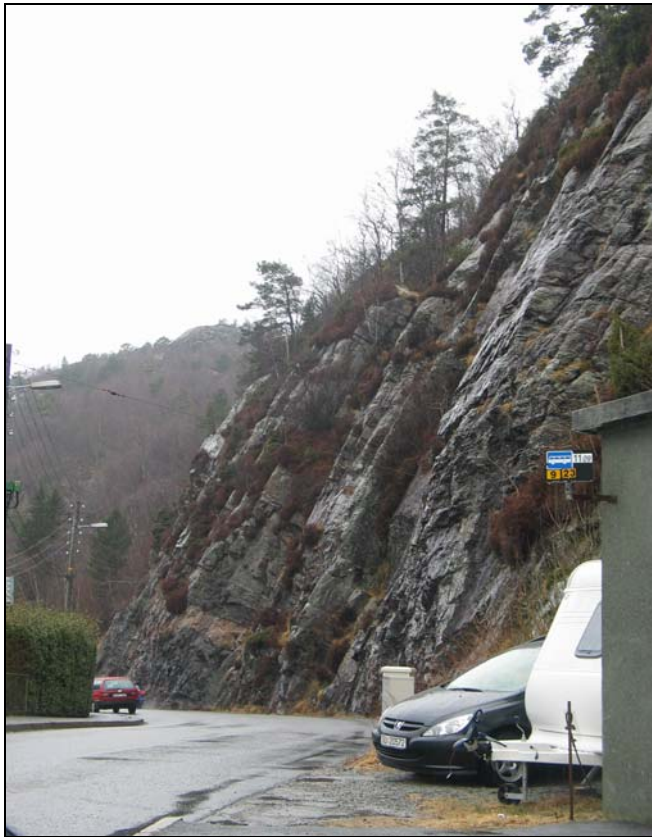
*Generell områdebeskrivelse:* Hjellhamre sees flere steder oppover i lia lang Øyjordsveien. Innen de østre partier mot fjellsiden er det en naturlig skjæring, noe modifisert ved basis, som viser de karakteristiske eksfoliasjonsstrukturene innen hele dette området (foto). Som en ser gir eksfoliasjon her "benker" med 1/2 til 1 m mektighet. Utskytninger ved basis kan løsne disse benkene og forårsake seinere utglidninger og/eller steinsprang.

*Foto:* Typisk fjellside langs Øyjordsveien. Foto BAF.

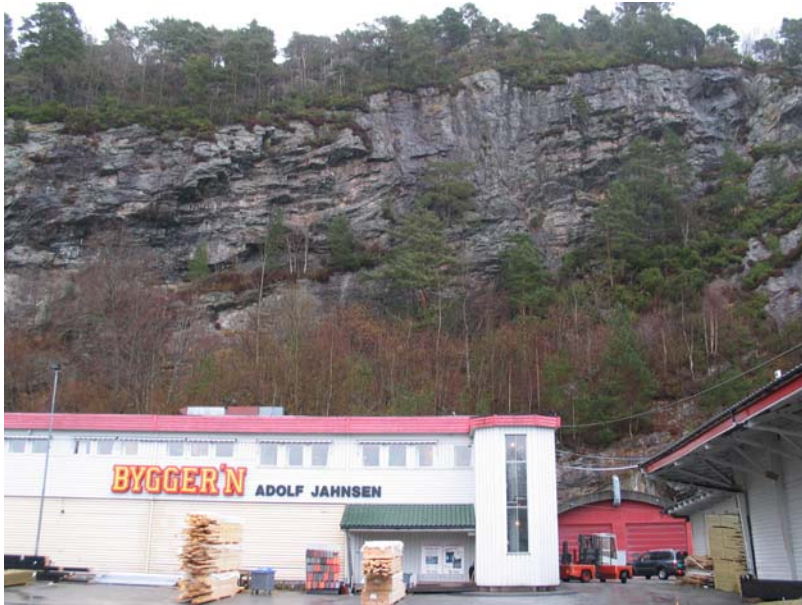
*Foto:* Næringsbygg under fjellsida ved Helvetesvatnet

*Konklusjon:* Sikring mot steinsprang i hele området vurderes.

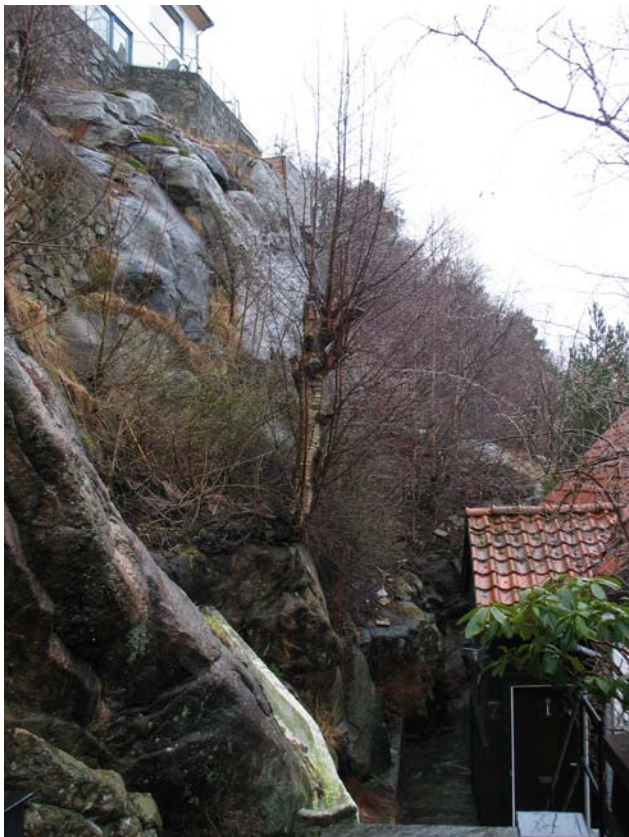
*Foto:* Eidsvågsveien 7. Eksempel på hvordan hus er lagt i terrenget i dette området.

*Konklusjon:* Sikring mot steinsprang bør vurderes.

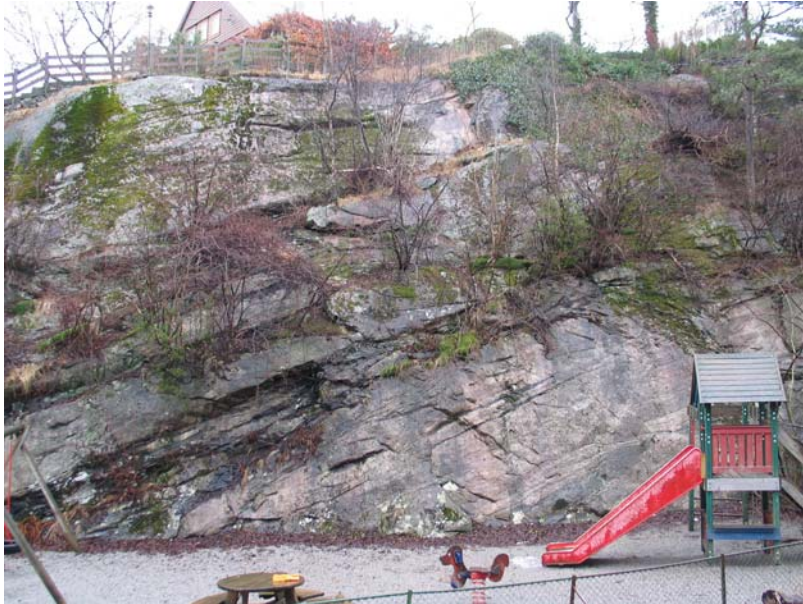
*Foto:* Lekeklass i Eidsvågskogen

*Konklusjon:* Sikring mot steinsprang vurderes.

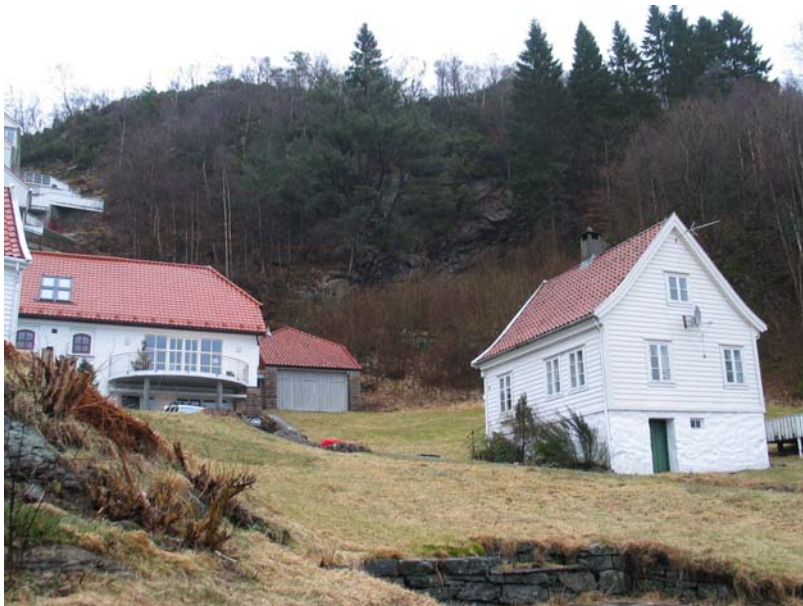
*Beskrivelse:* Berggrunn av skifrig gneis som sprekker opp i blokker. Skredmateriale ligger i skråningen under skrenter.

*Foto:* Bjørnsløypet 30

*Konklusjon:* Sikring mot steinsprang bør vurderes.

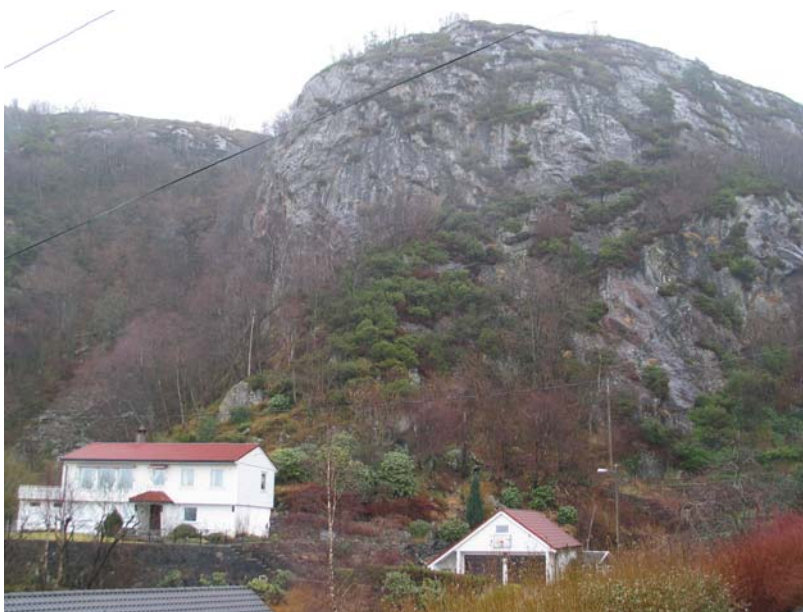
*Foto:* Stallkleiven. Skredmateriale ligger under skrenten helt ned til boliger.

*Konklusjon:* Sikring motsteinsprang bør vurderes.

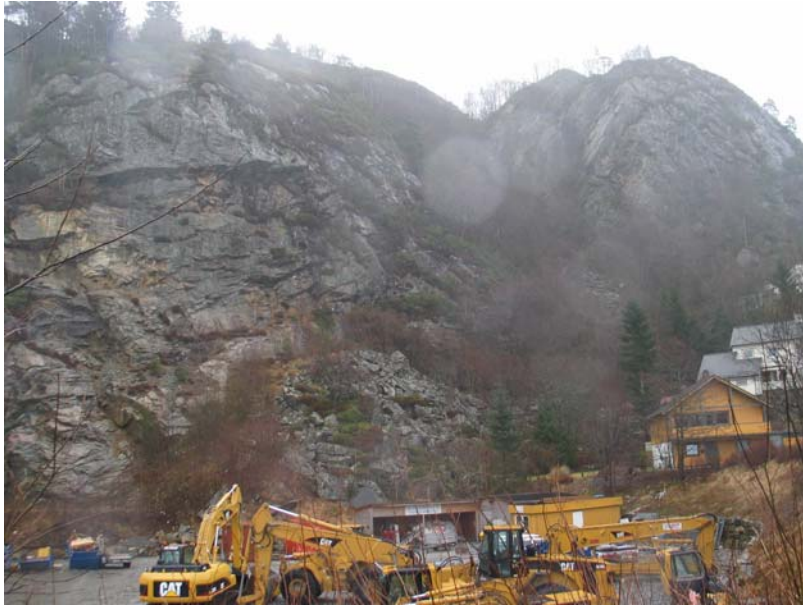
*Foto:* Næringsområde i Storbotn. Skredmateriale ved foten av skrentene.

*Konklusjon:* Sikkerhet mot steinsprang bør vurderes.

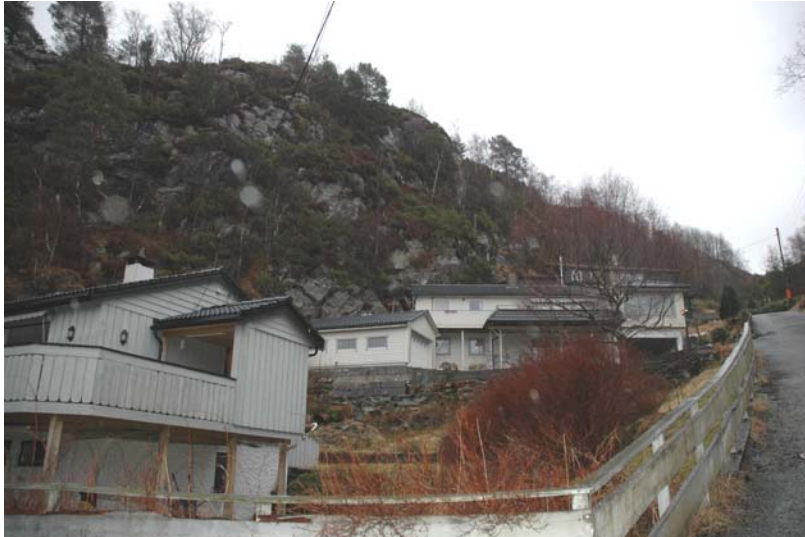
Foto: Saudalen 102, 104 og 106.

*Konklusjon:* Faren for blokkutfall og eventuell sikring mot steinsprang bør vurderes der dette ikke er gjort.

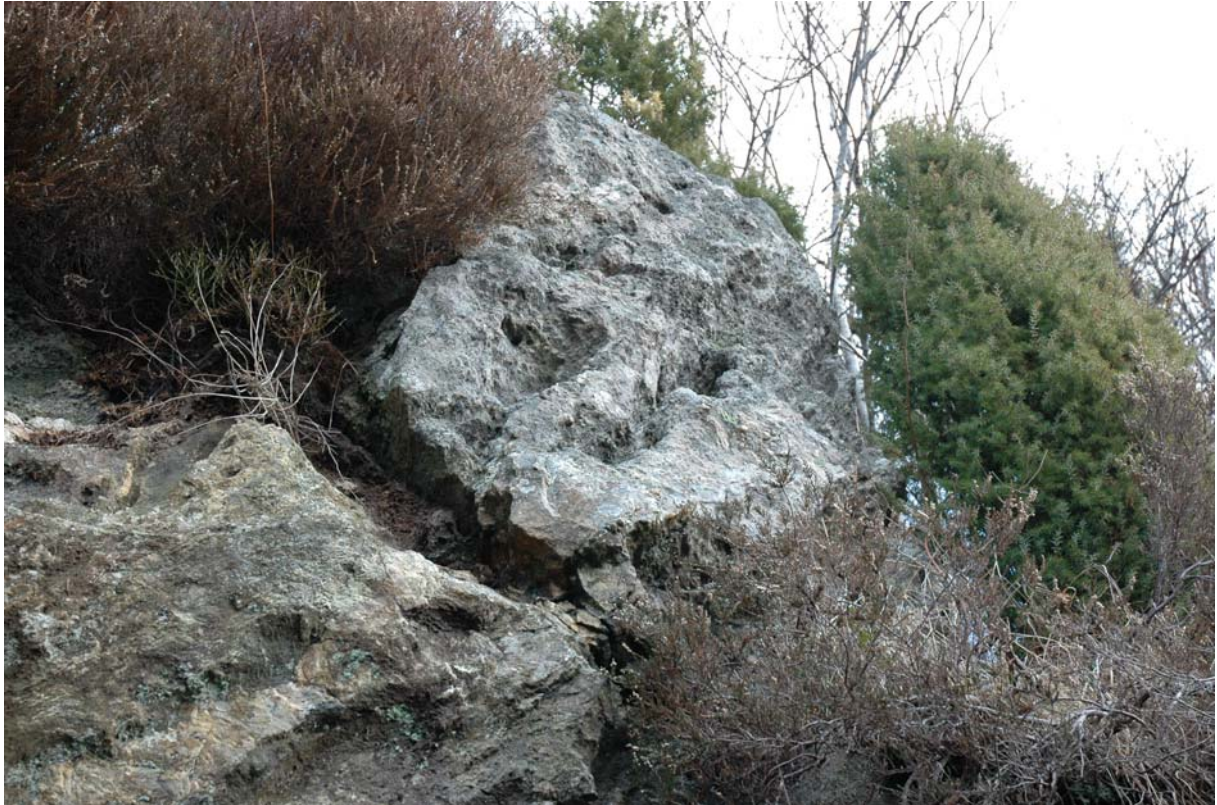
*Beskrivelse:* En bratt, noe oppsprukket fjellskrent bak huset. En mer eller mindre løs blokk ligger på toppen av brattkanten, ca 4 meter oppe. Det er en stor åpen baksprekk og et lag med forvitring på den ene siden. Denne blokka vil kunne treffe huset ved utfall.

Foto: Løs blokk ved Djupedalen 21.

*Konklusjon:* Den beskrevne blokka bør sannsynligvis sikres.

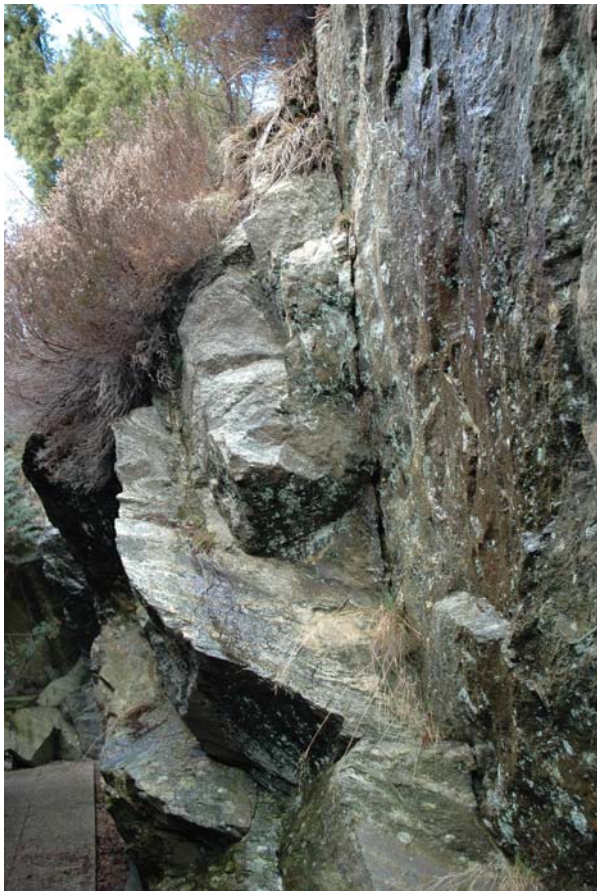
Foto: Oppsprekking i fjellskrenten ved Djupedalen 21.

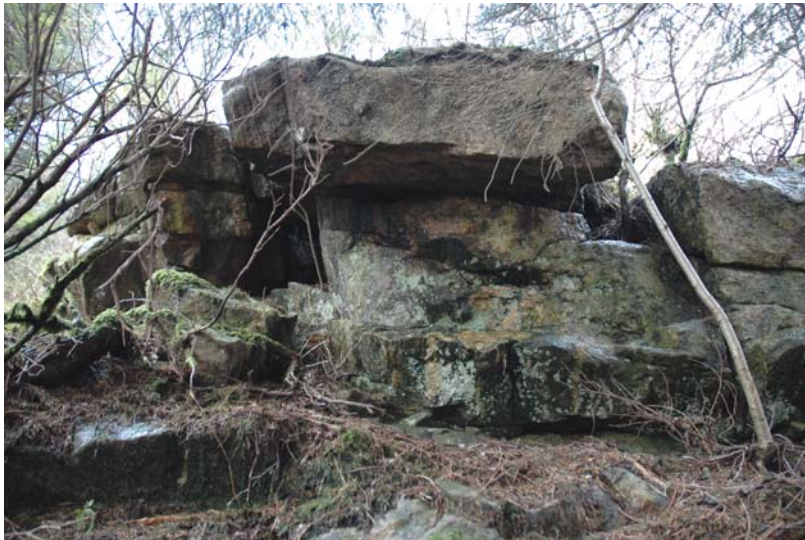
Foto: Brattskrent med løs blokk oppe i fjellsiden bak Kollbudalen 43, 45, 49, 51, 53 og 55.

*Konklusjon:* Faren for jordskred bør vurderes. Det viktigste her vil være å vurdere dreneringsforholdene i fjellsiden. Faren for flomskred mot nr 55 er trolig liten, men bør vurderes ettersom det kommer en bekk ned forholdsvis nært huset. Faren for større blokkutfall høyt oppe i skråningen bør vurderes, samt faren for at steinsprangblokk som ligger avsatt oppe i den bratte skråningen kan gli ut å treffe husene. I tillegg bør sikring av løse steinblokker ved nr 49 vurderes.

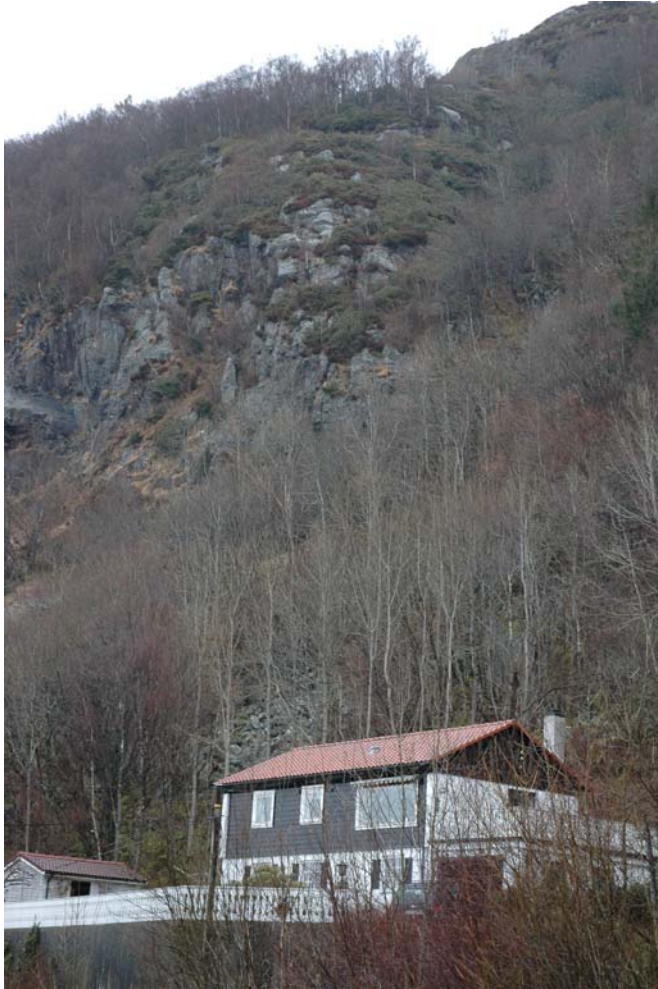
Foto: Nordgårdsleitet 61 med bratt fjellskrent og steinsprangvifte bak.

*Konklusjon:* Faren for nye utfall som kan nå huset bør vurderes.

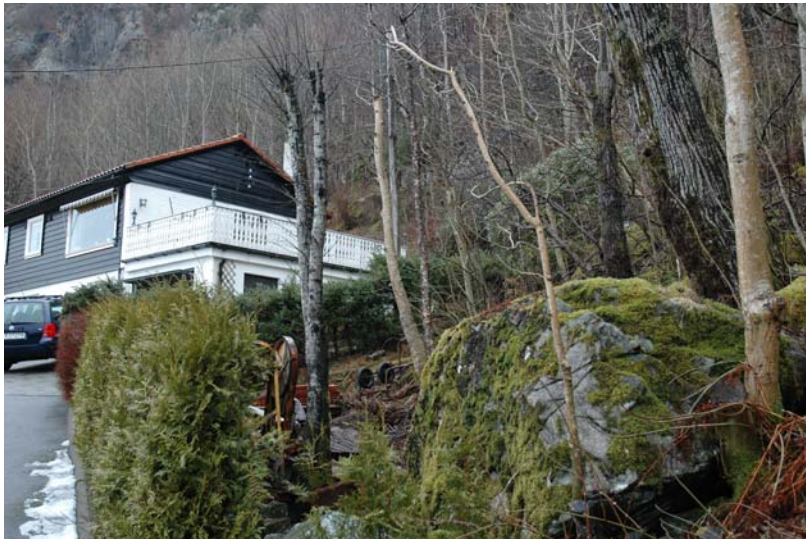
Foto: Steinsprangur ligger helt ned til Nordgårdsleitet 61.

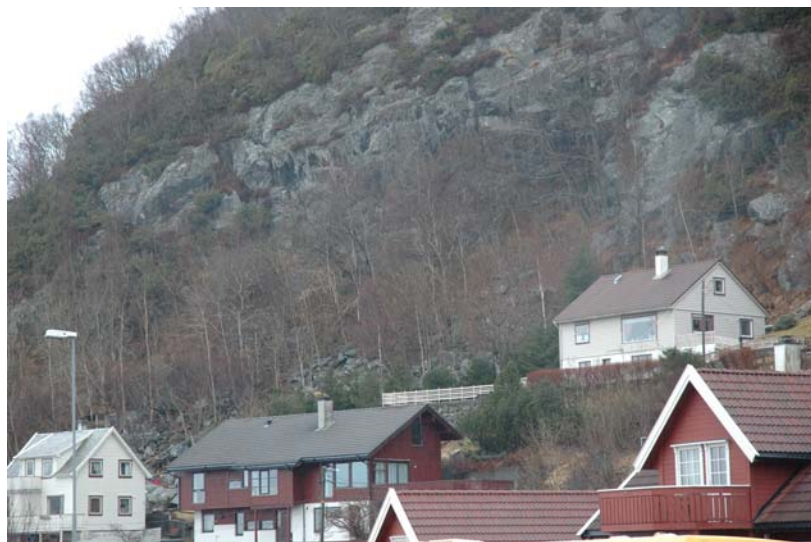
Foto: 68: Fjellsiden og ura bak Kistebakkane 4, 6 og 8

*Konklusjon:* Faren for blokkutfall som kan nå husene bør vurderes. Stabiliteten i jordmassene på sørøsthjørnet av nr 6 bør vurderes.

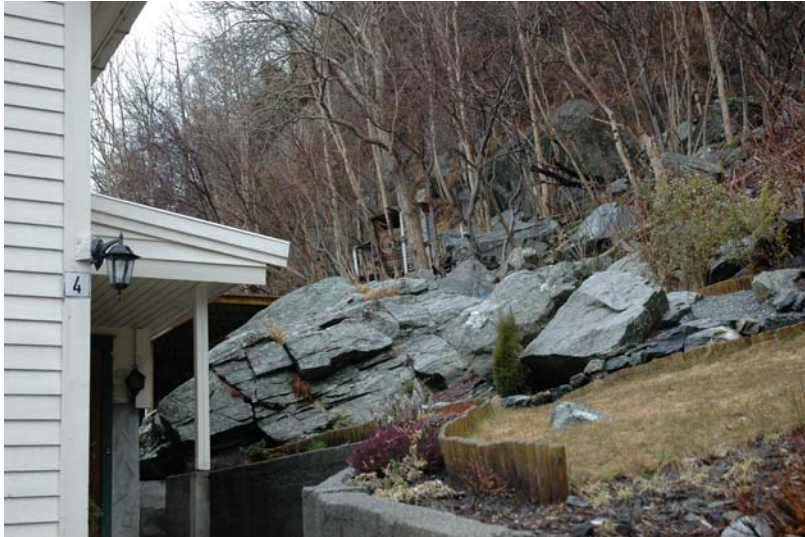
Foto: 69: Steinsprangur ved Kistebakkane 4.

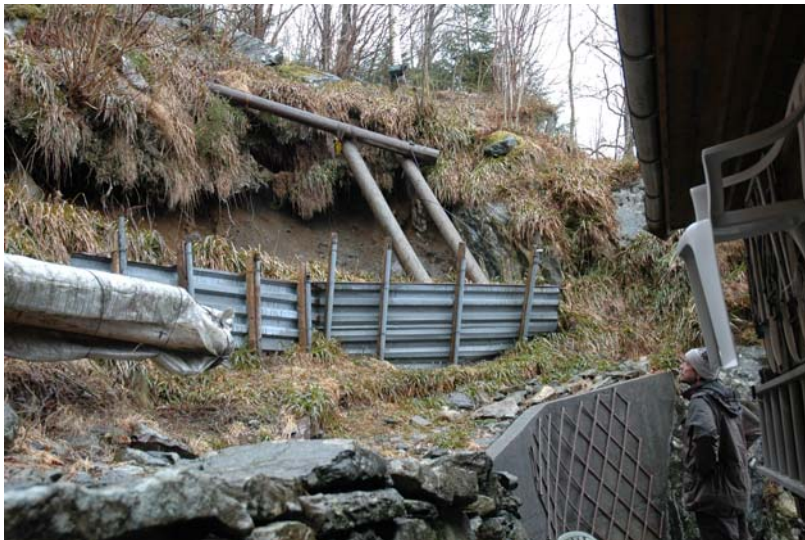
Foto: Jordskråningen med sikring ved Kistebakkane 6.

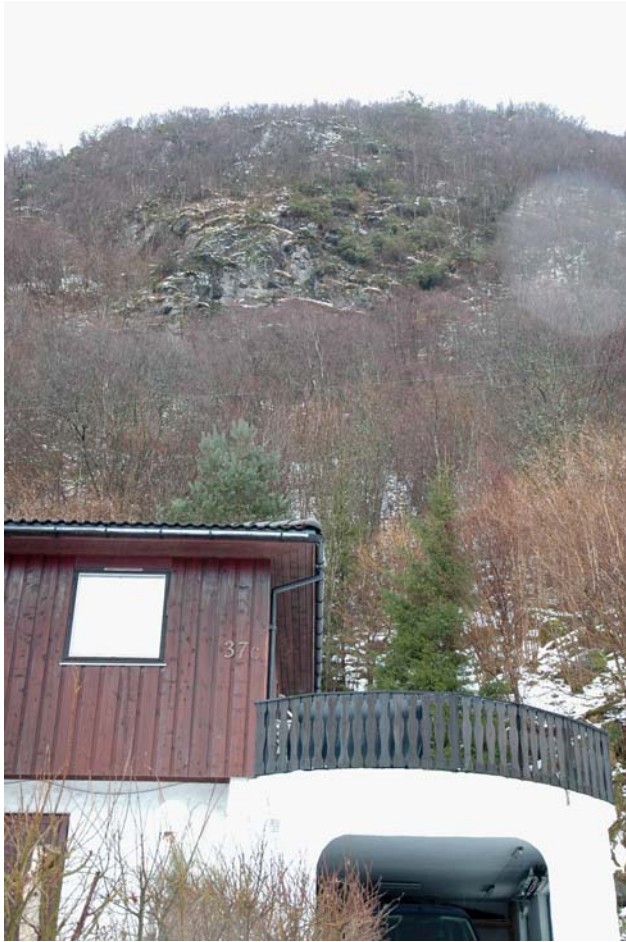
*Spesielle forhold:* Skredfarevurderinger ble foretatt for denne fjellsiden i 1986 (rapport av 15. oktober 1986 fra Johan Nakken, Teknisk konsulent i Naturskadefondet). Her konkluderes det med at det er fare for steinsprang fra fjellsiden, og at blokkutfall vil kunne nå Tellevikveien 37 og 37C, tre prosjekterte hus (ikke bygget), samt Tellevikveien 39 og 41 som ligger på nedsiden av 37C. Det ble anbefalt sikring med voll, wirenett, samt rensking av løs blokk i fjellsiden.

Foto: Brattskrenten bak Tellevikveien 37C.

*Konklusjon:* Under befaringen ble det ikke observert noe sikring for bebyggelsen, og det bør undersøkes om noe ble gjort etter skredfareundersøkelsen i 1986. Fare for blokkutfall bør vurderes og utløpsdistanse for større steinsprang bør beregnes. Stabiliteten i løsmassene i skråningen bør også vurderes.

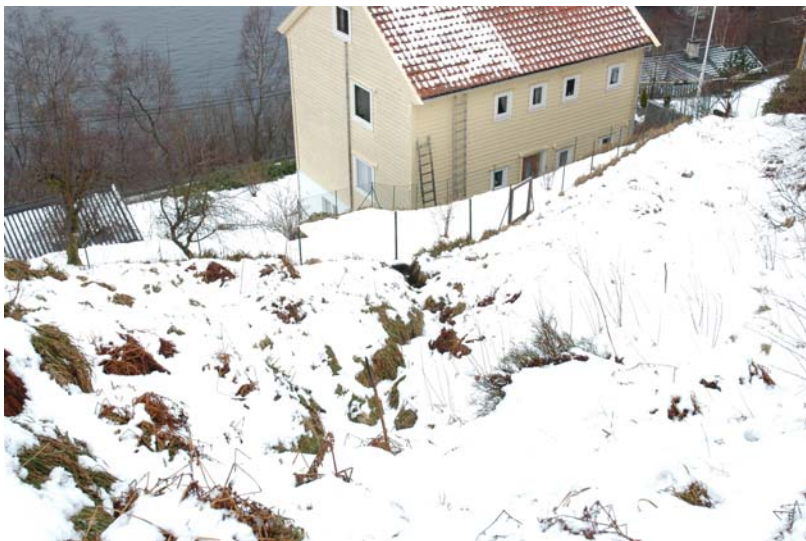
Foto: Løsmasseskråning ved Tellevikveien 81.

*Konklusjon:* Faren for flomskred bør vurderes.

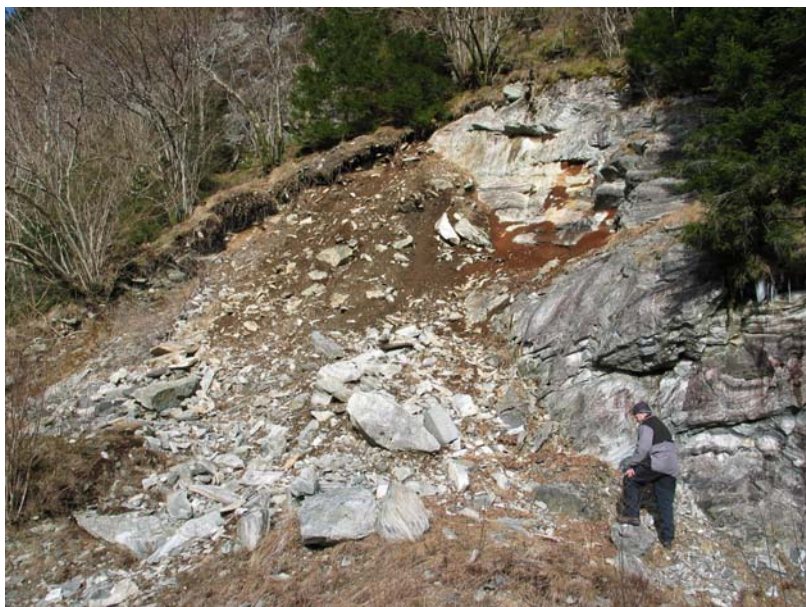
*Foto:* Snitt gjennom forvittringsjord og skredmateriale ved Åsheimsdalen

*Konklusjon:* Skråningen bør vurderes m.h.p. jordskredfare og rekkevidde for steinsprang.

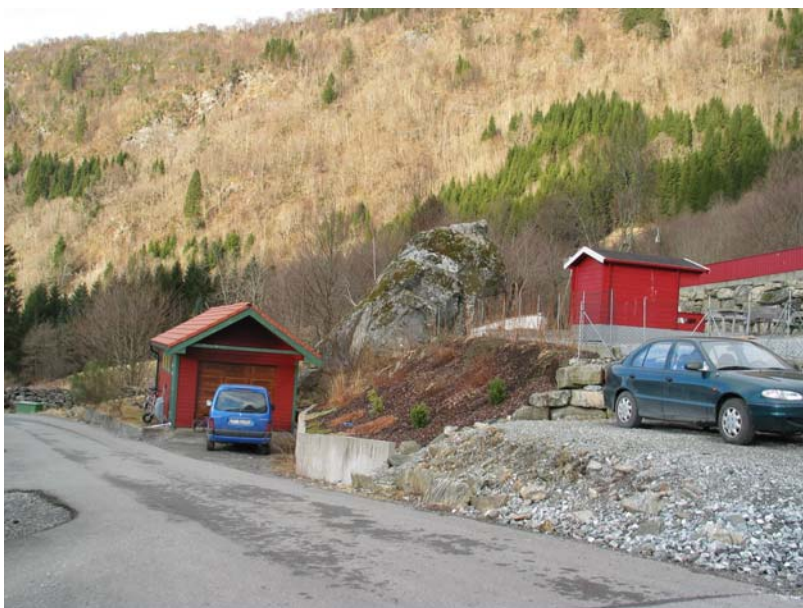
*Foto:* Urane. Stor skredblokk inne blant bebyggelsen.

*Konklusjon:* Området bør vurderes m.h.p. jordskred og utløpsrekkevidde for steinsprang.

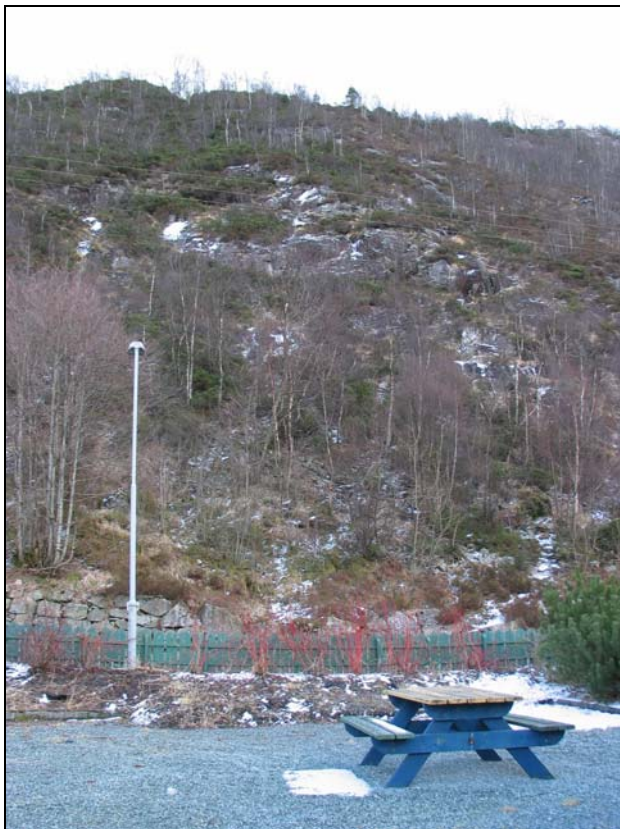
*Foto:* Stuajordet. Steinsprangur ligger helt ned til veg og utearealer.

*Konklusjon:* Rekkevidde for steinsprang bør vurderes i forhold til husene i Hovden borettslag med utearealer.

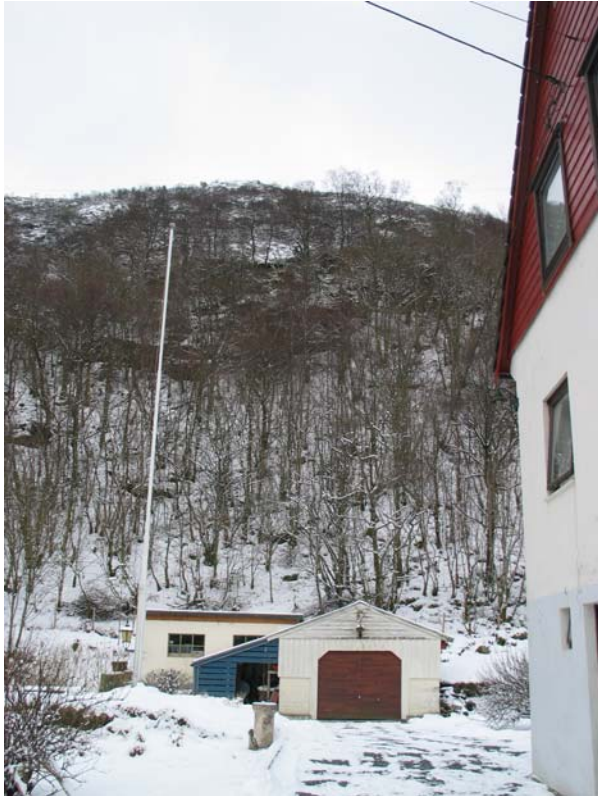
*Foto:* Arnatveitvegen 45. Steinsprangblokk ligger helt ned til de øverste bygningene.

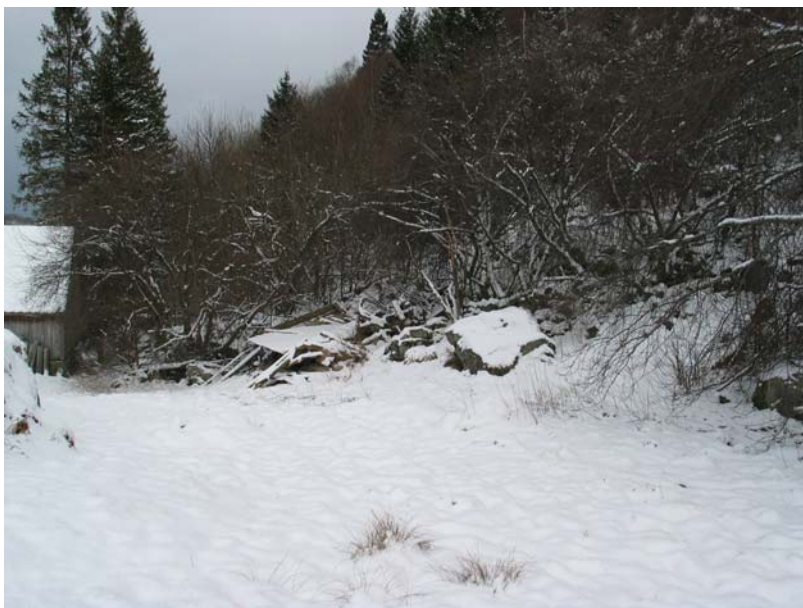
*Foto:* Skredmateriale ligger helt ned til dyrket mark og driftsbygning
