NGU Rapport 2006-095

Potensielt skredfarlige områder i  
Bergen kommune.  
Delrapport 2

Emneord:	Skredfare	Fagrapport	
Steinsprang	Fase I	Delrapport	
Jordskred	Bergen kommune	Bebyggelse

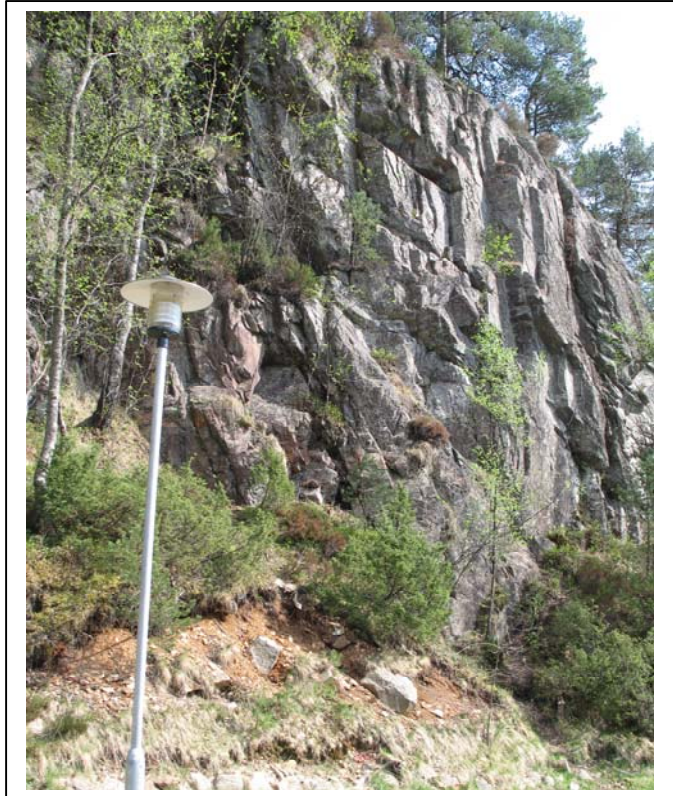
Foto: Nær vertikal, omtrent 10 m høy fjellvegg bak Gullstølsbotn 105-125. Markant gneisgranittisk benkning med vertikale sprekker sees i fjellveggen. Morene og forvitret materiale ved foten av fjellveggen.

*Konklusjon:* Bør vurderes i forhold til steinsprang.

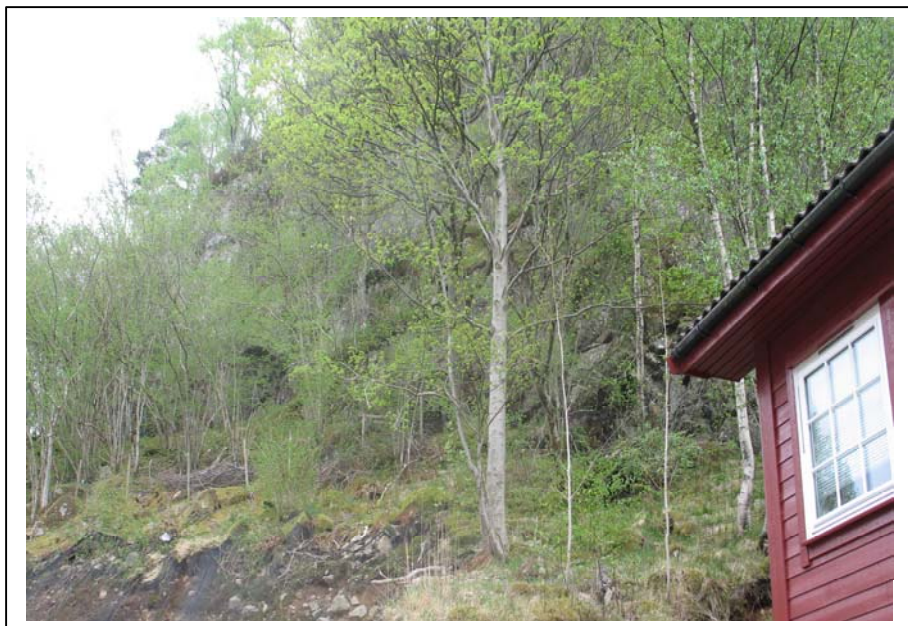
Foto: Skjæring bak Bergen sykehjem med morenemateriale og steinsprangblokker.

*Konklusjon:* Området bør vurderes for utfall av blokk fra Benshaugen og stein fra moreneskjæringer.

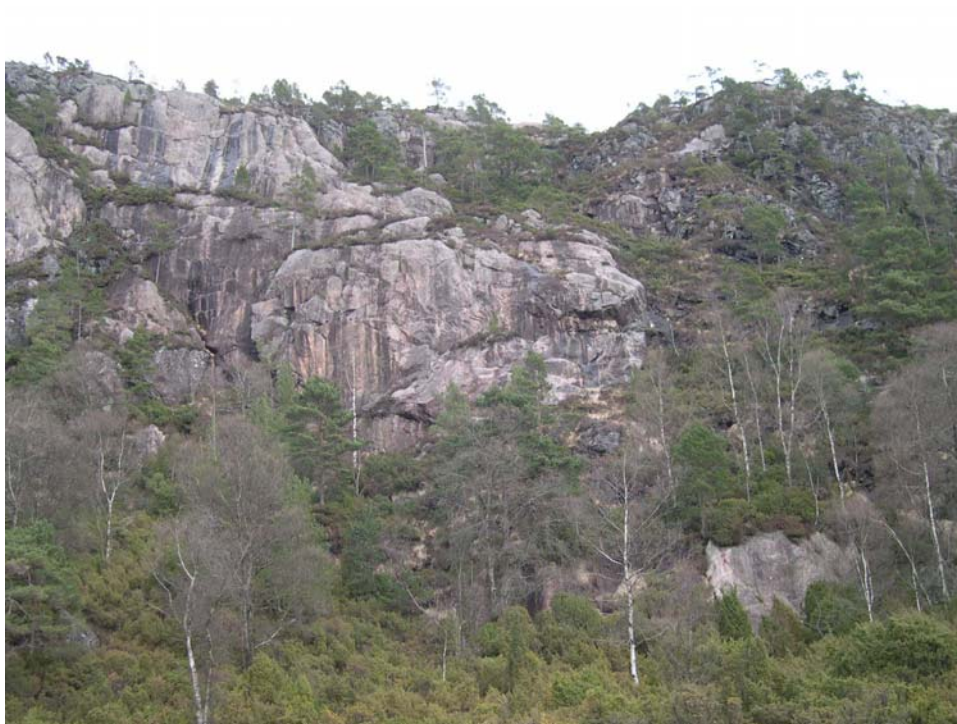
*Beskrivelse:* Området begrenses i øst av en høy og bratt fjellskrent (se foto). Det ligger også flere 10-20 m høye skrenter innenfor området. Fjellet har en varierende oppsprekking og er lite forvitret. Det er observert lite nedfallsblokk. Den sørlige halvdel har svært lite løsmasser, kun noe torv over berggrunnen. Den nordlige halvdel har litt morenemateriale, overveiende tynt dekke, men lokalt opp til 2-3 m tykkelse.

*Foto:* Det planlagte utbyggingsområdets østgrense går langs foten av en bratt fjellvegg med noe variabel oppsprekning. På bildet er det mest oppsprukket til høyre.

*Konklusjon:* Ved utbygging mot fjellskrenter bør faren for, og utløpsrekkevidde for steinsprang vurderes.

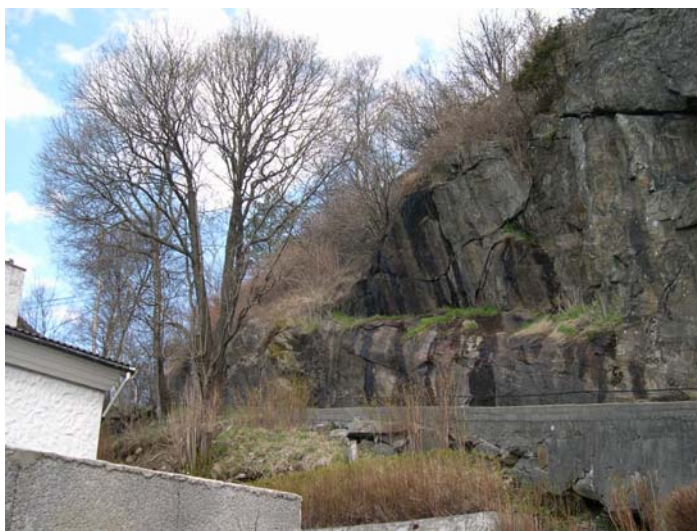
*Beskrivelse:* 7-8 m høy bergvegg med svakt overheng i et mindre parti rett ovenfor huset. Der sees sprekker som er noen cm brede og to mulige løse blokker (ca. 2x2 m, se foto). Andre sprekker og en mindre blokk som synes å være løs kan sees ca. 5 m lenger sør.

Foto: Bergvegg med sprekker og svakt overheng ovenfor Straumevegen 199.

*Konklusjon:* Faren for steinsprang bør vurderes, særlig mot veien.

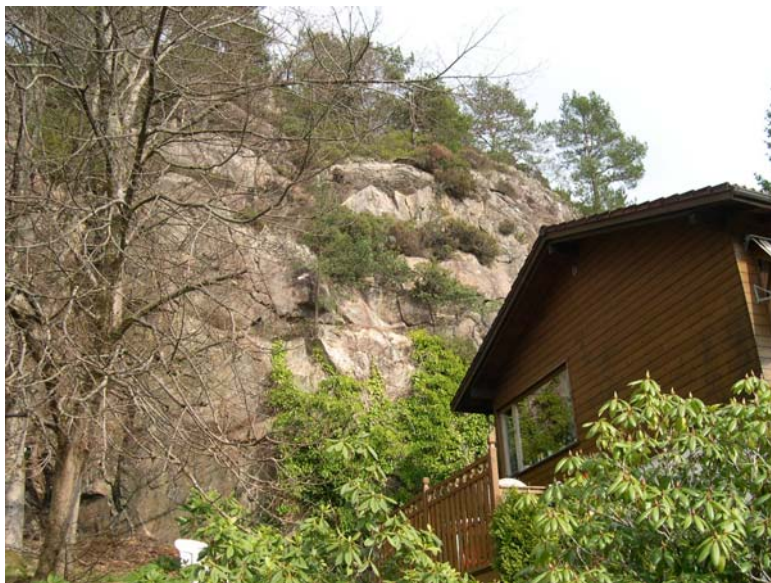
*Beskrivelse:* 10-15 m høy bergskrent går tett ved husrekken, med en god del sprekker og løs stein og blokk særlig ved nr. 3, og den nordlige del. Iflg. huseier faller det ned mindre stein fra bergveggen. Nordover langs nr. 5 er det en del blokker som har falt ned, men her er det større avstand til huset. I bergveggen mellom nr. 3 og nr. 5 er det en stor, mulig løs blokk som ikke truer husene direkte, men utearealet mellom dem.

Foto: Spelhaugen 3, nordre hushjørne, med bergskrent som inneholder en del sprekker og hvor det har falt ned en del mindre stein bak huset.

*Konklusjon:* Faren for steinsprang bør vurderes.

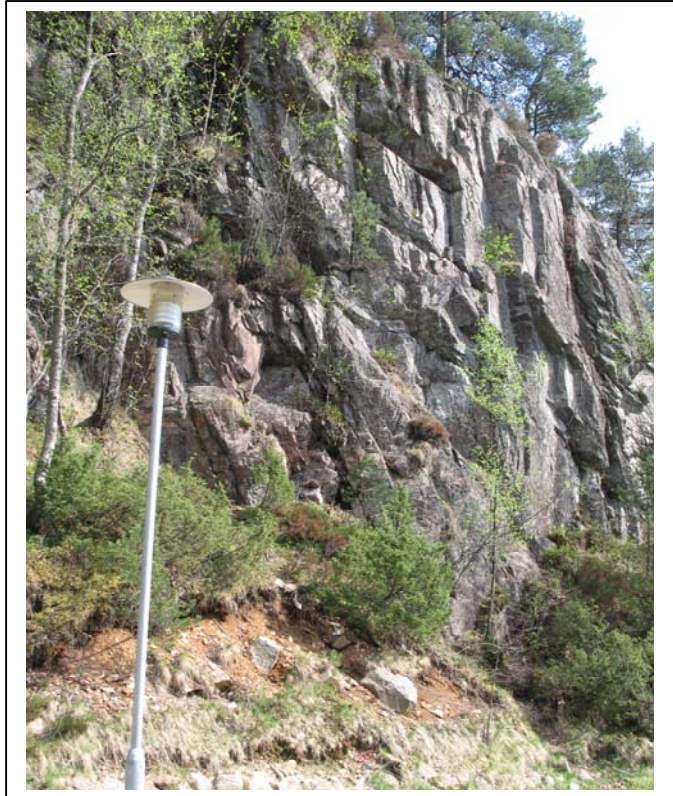
Foto: Nær vertikal, omtrent 10 m høy fjellvegg bak Gullstølsbotn 105-125. Markant gneisgranittisk benkning med vertikale sprekker sees i fjellveggen. Morene og forvitret materiale ved foten av fjellveggen.

*Konklusjon:* Bør vurderes i forhold til steinsprang.

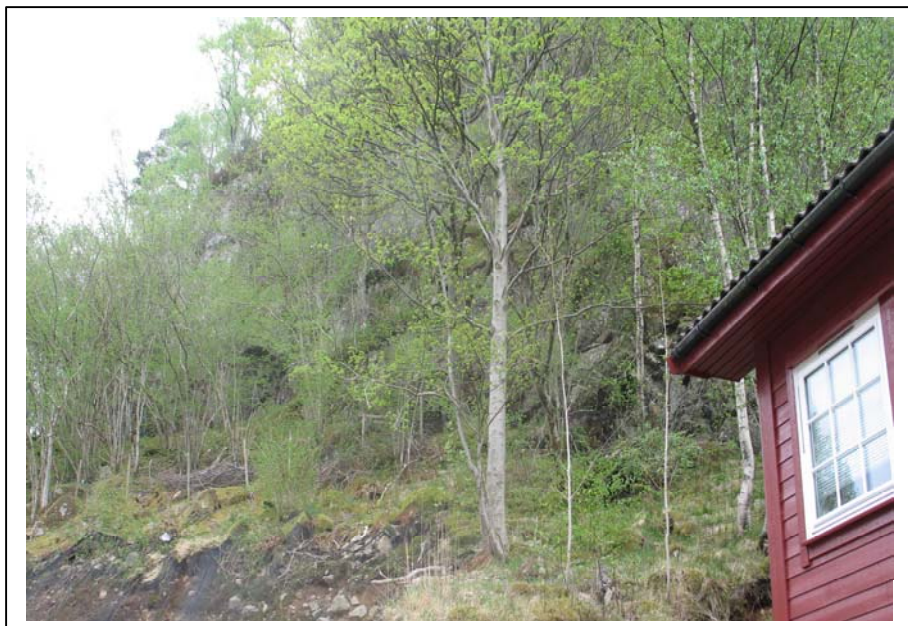
Foto: Skjæring bak Bergen sykehjem med morenemateriale og steinsprangblokker.

*Konklusjon:* Området bør vurderes for utfall av blokk fra Benshaugen og stein fra moreneskjæringer.

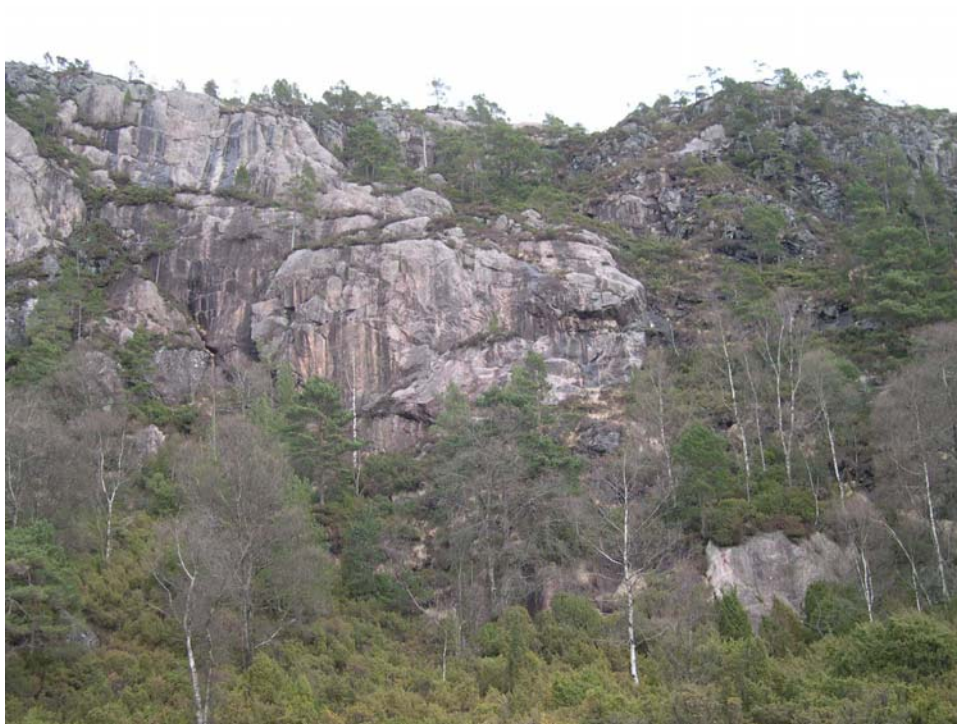
*Foto:* Det planlagte utbyggingsområdets østgrense går langs foten av en bratt fjellvegg med noe variabel oppsprekning. På bildet er det mest oppsprukket til høyre.

*Konklusjon:* Ved utbygging mot fjellskrenter bør faren for, og utløpsrekkevidde for steinsprang vurderes.

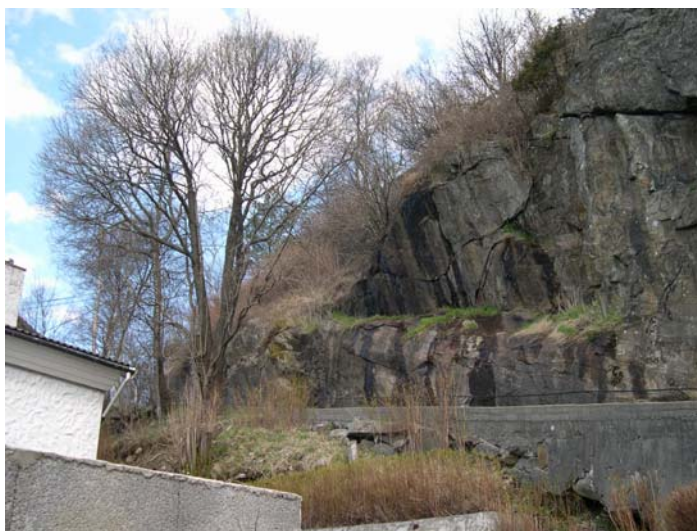
Foto: Bergvegg med sprekker og svakt overheng ovenfor Straumevegen 199.

*Konklusjon:* Faren for steinsprang bør vurderes, særlig mot veien.

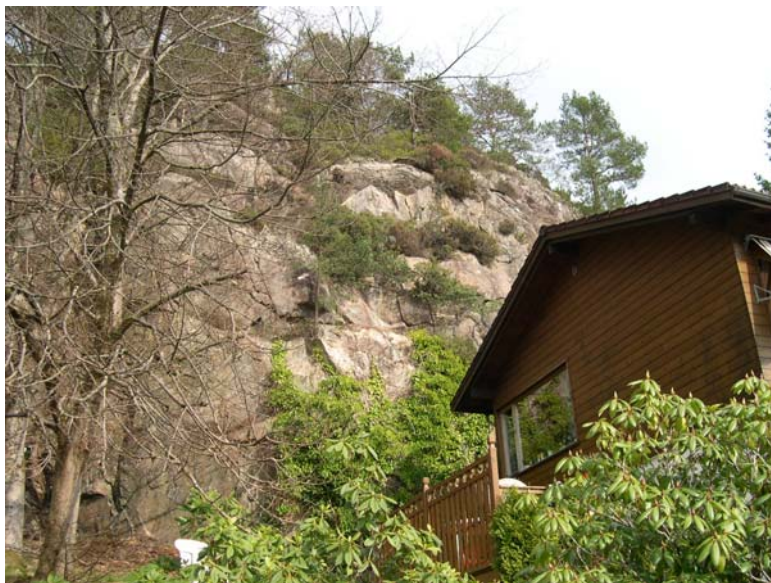
Foto: Spelhaugen 3, nordre hushjørne, med bergskrent som inneholder en del sprekker og hvor det har falt ned en del mindre stein bak huset.

*Konklusjon:* Faren for steinsprang bør vurderes.

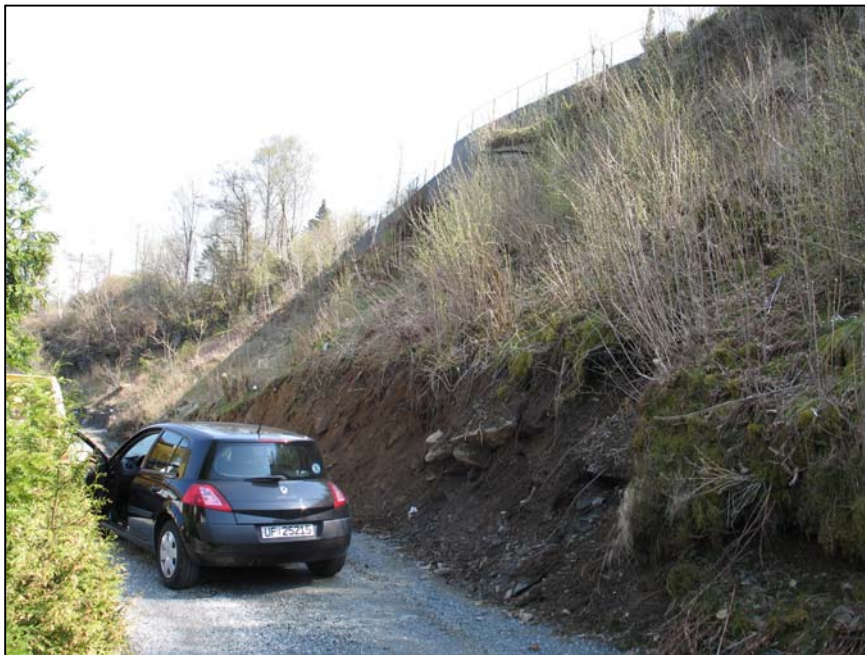
*Foto:* Skråning med løsmasser ved vei og hus (Ekerdalen 94).

*Konklusjon:* Stabiliteten av skråningen bør vurderes.

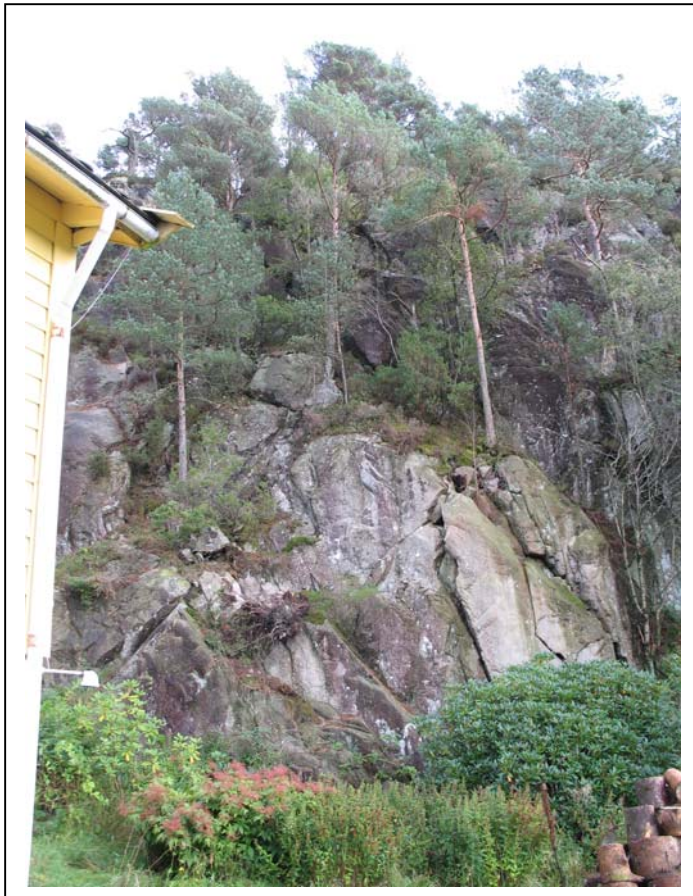
*Foto:* Fanafjellsvegen 364 ligger ca. 10 m fra en sterkt oppsprukket granittisk bergart med avskallingstrukturer. Flere blokker med frisk karakter sees ved fjellveggenes fot.

*Konklusjon:* Bør vurderes med tanke på steinsprang.

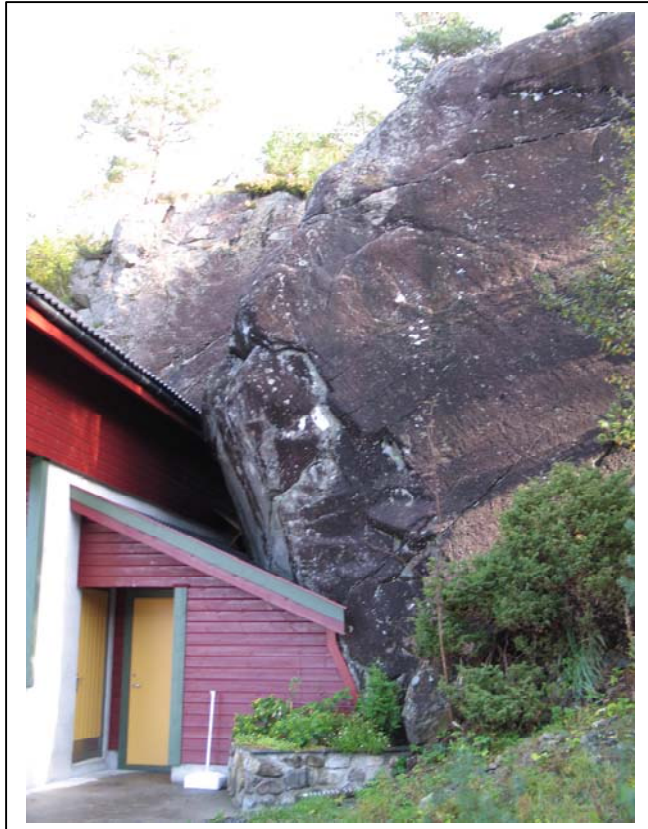
*Foto:* Naustenes plassering inn mot steile fjellskråninger. Noe oppsprukket fjell sees i de øvre partier.

*Konklusjon:* Bør vurderes med tanke på steinsprang.

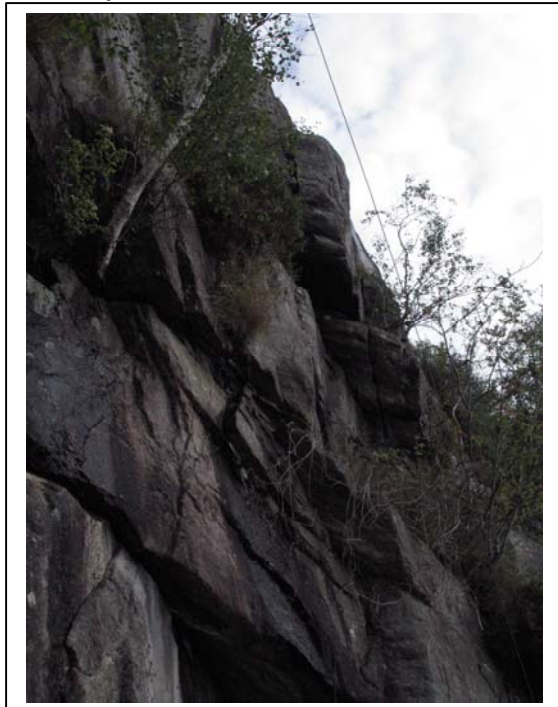
*Foto:* Vertikale sprekker i fjellvegg ved Korsnesvegen 23, 5-7 m oppe i veggen.

*Konklusjon:* Bør vurderes i forhold til steinsprang.

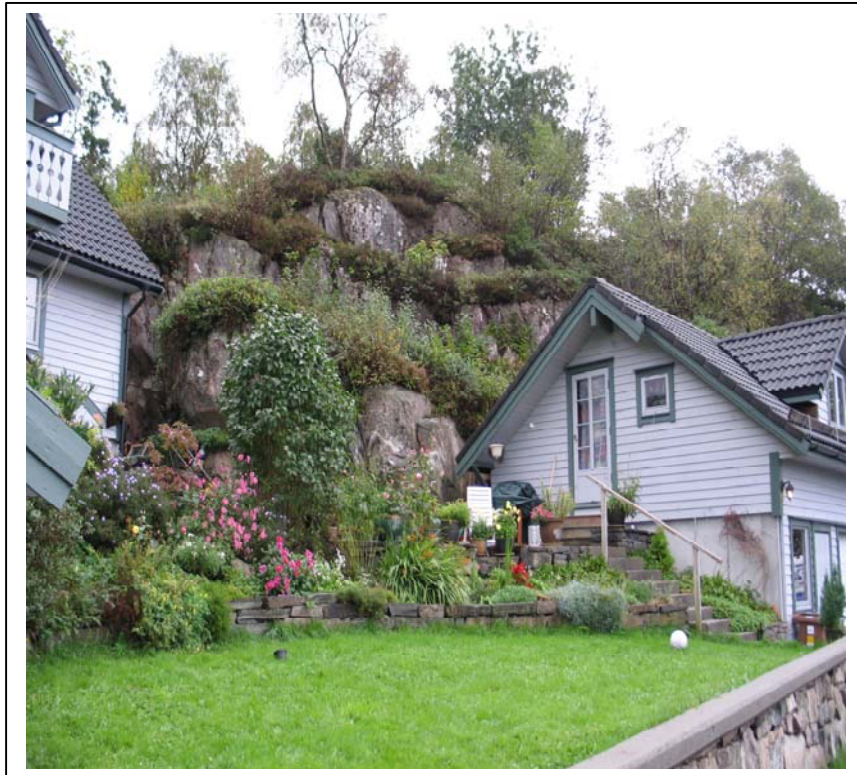
*Foto:* Buskavegen 40 er anlagt helt inn til fjellveggen. Noe løst fjell sees.

*Konklusjon:* Bør vurderes i forhold til steinsprang.

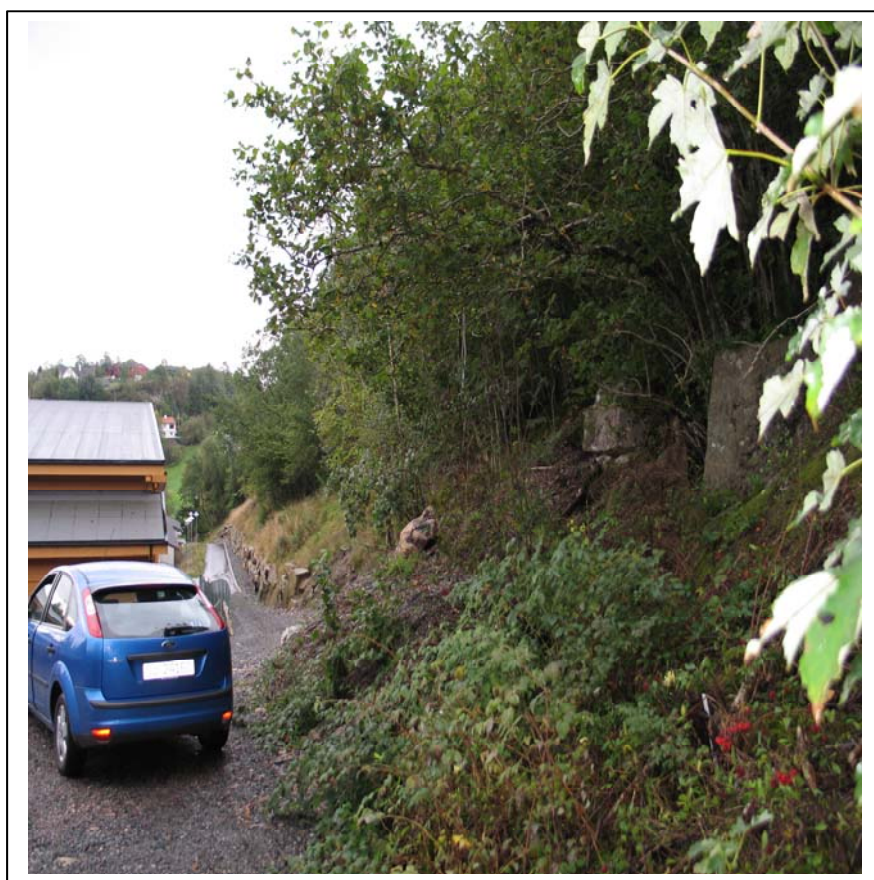
*Foto:* Skredavsetninger sees i hele veiskjæringen vest for Krokeide skole.

*Konklusjon:* Bør vurderes i forhold til steinsprang og jordskred.

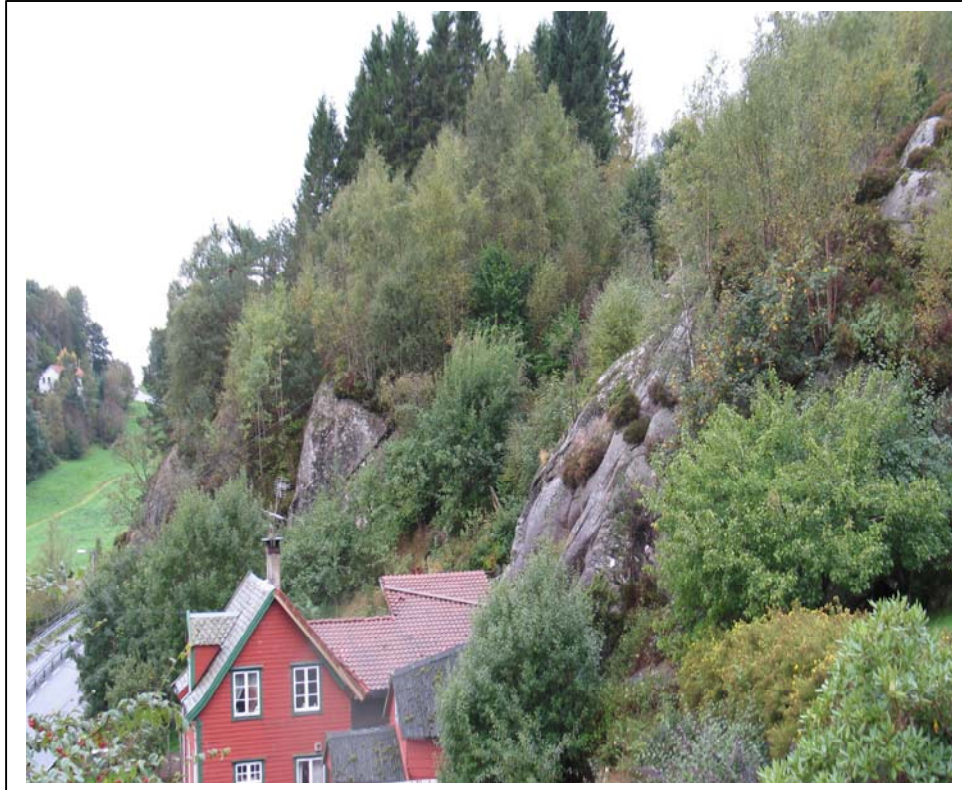
*Foto:* Krokeidevegen 565 er lagt helt inn til fjellsiden vest for Krokeidevegen. I søkket bak huset er det noe løsmasser.

*Konklusjon:* Bør vurderes i forhold til steinsprang og jordskred.

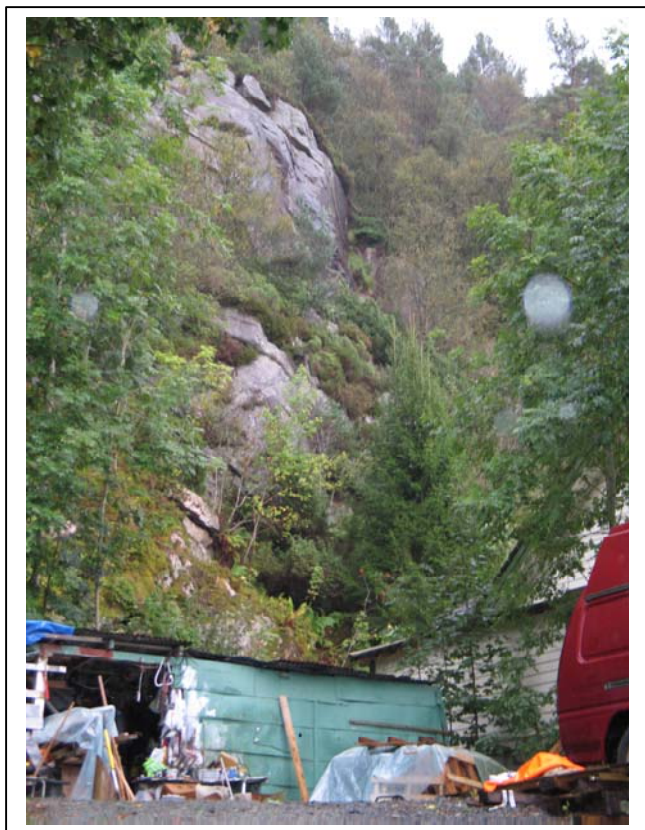
*Foto: Flere løse blokker bak hus Krokeidevegen 426.*

*Konklusjon:* Bør vurderes i forhold til steinsprang og stabilitet for løsmasser.

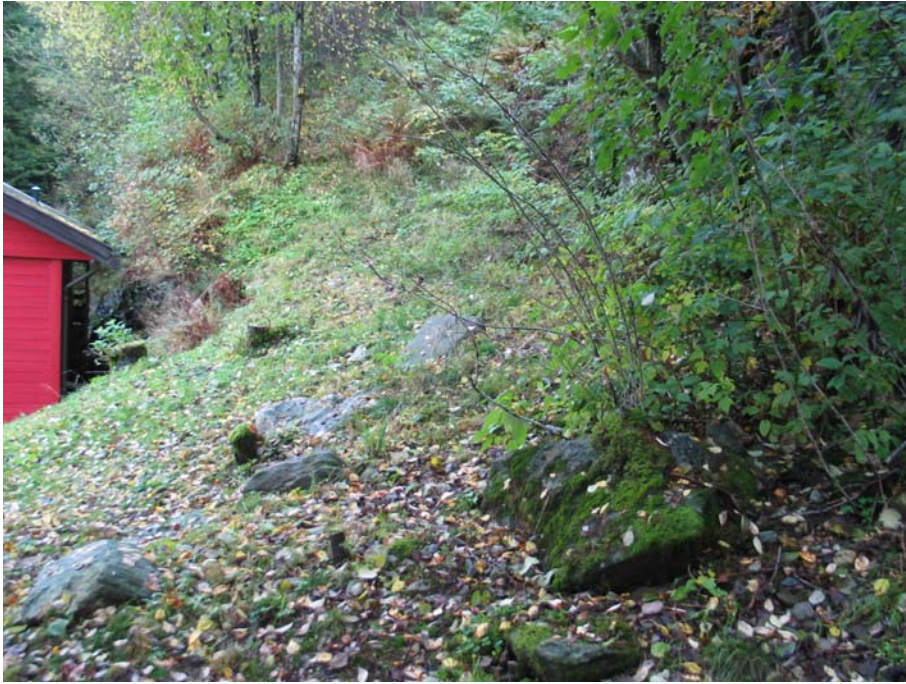
*Foto:* Totlandsveien 406, 408, 410. Noe blokk under brattskrent bak husene

*Konklusjon:* Faren for steinsprang bør vurderes.

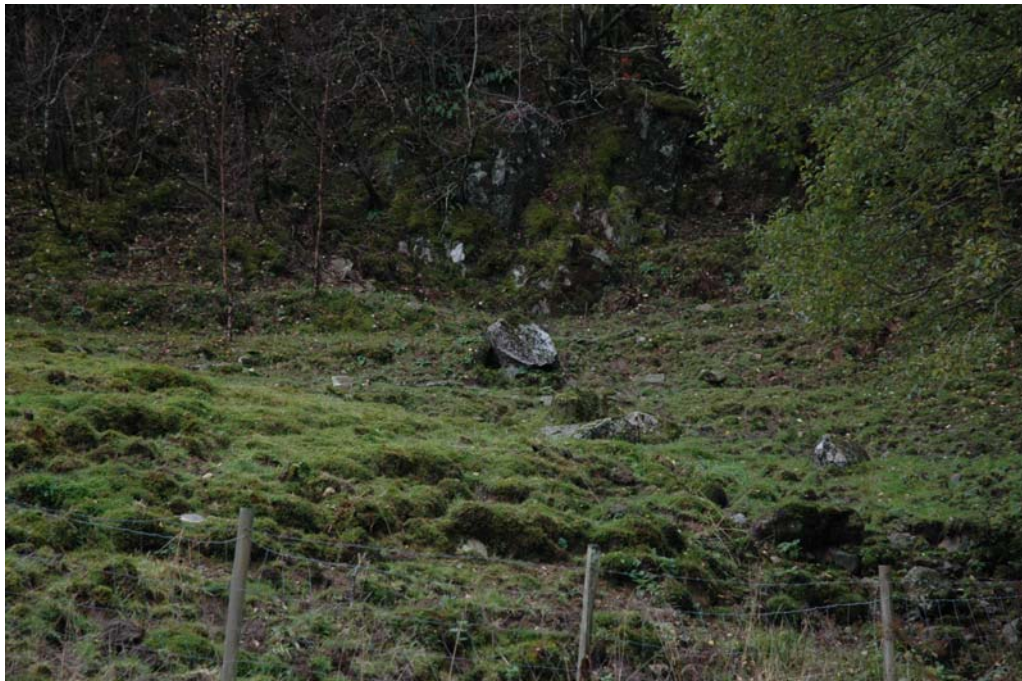
Foto: Skreanter i utbyggingsområdet der det løsner stein.

*Konklusjon:* Faren for steinsprang og jordskred fra lokale brattkanter bør vurderes ved planlegging av bebyggelse.

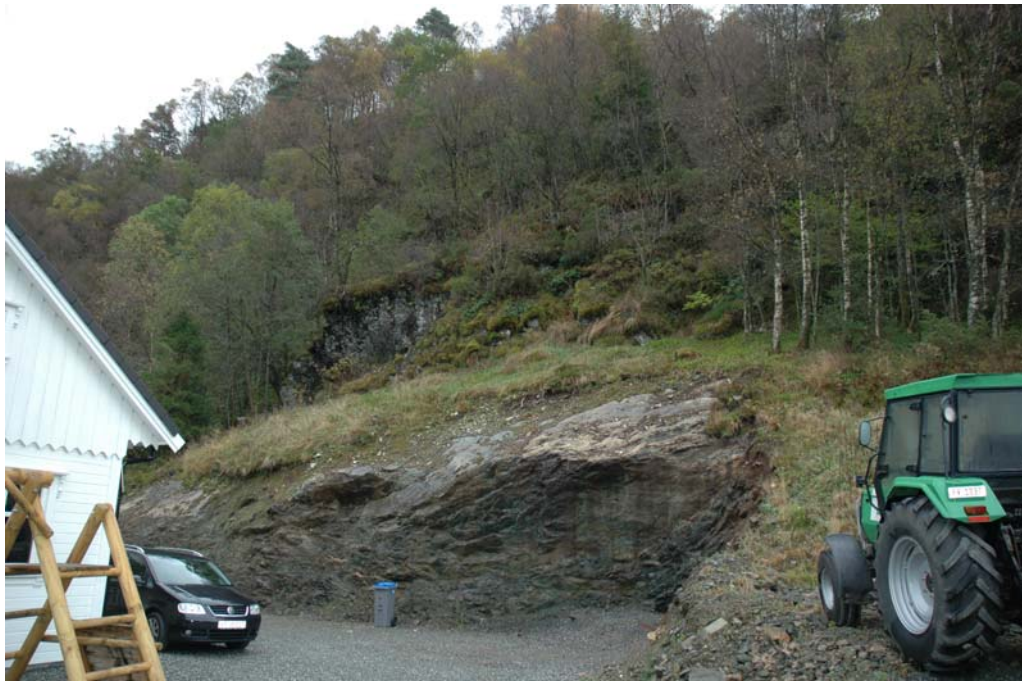
Foto: Skråningen bak Dyngelandsvegen 99 e og f (Dyngeland Nedre).

*Konklusjon:* Faren for steinsprang bør vurderes.

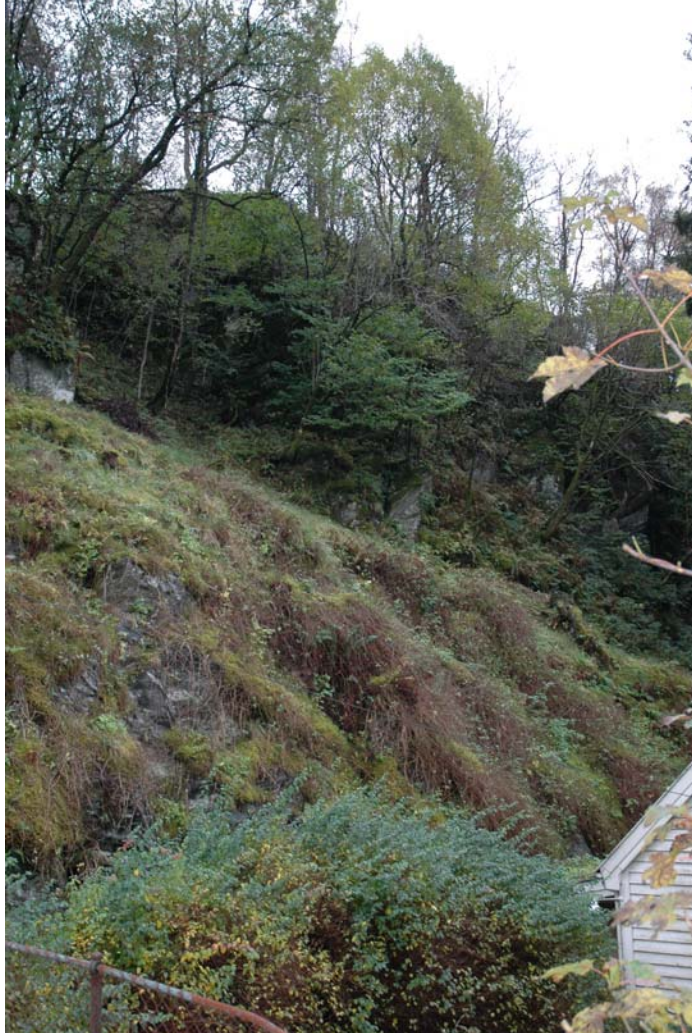
Foto: Bratt skråning bak Dyngelandsvegen 196.

*Konklusjon:* Faren for steinsprang bør vurderes.

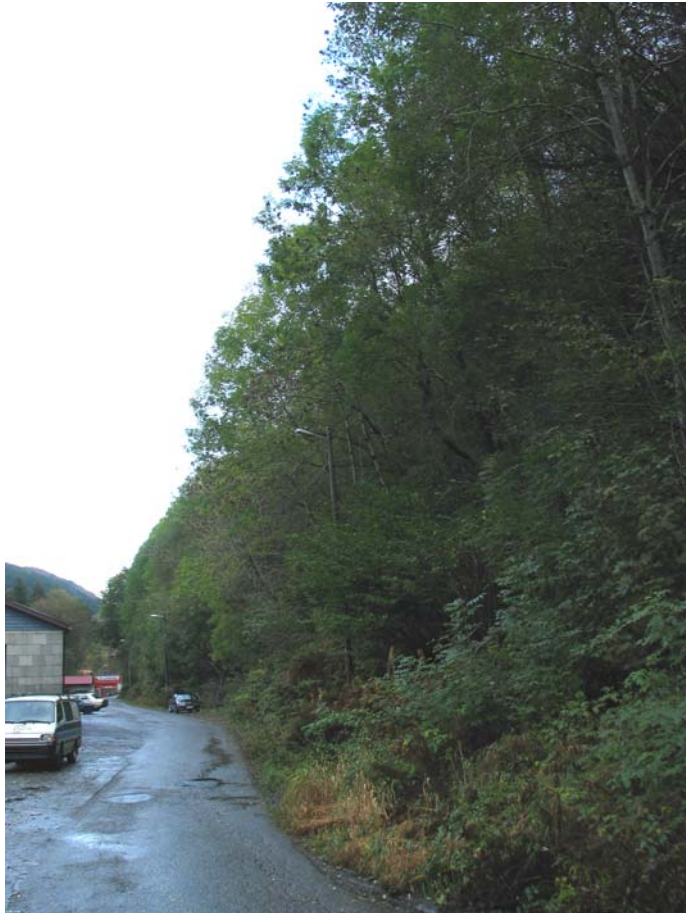
Foto: Skråningen over bilforretningene i Helldalshaugen 12.

*Konklusjon:* Rekkevidde av steinsprang og fare for jordskred bør vurderes i forhold til sikkerheten for næringsbyggene.

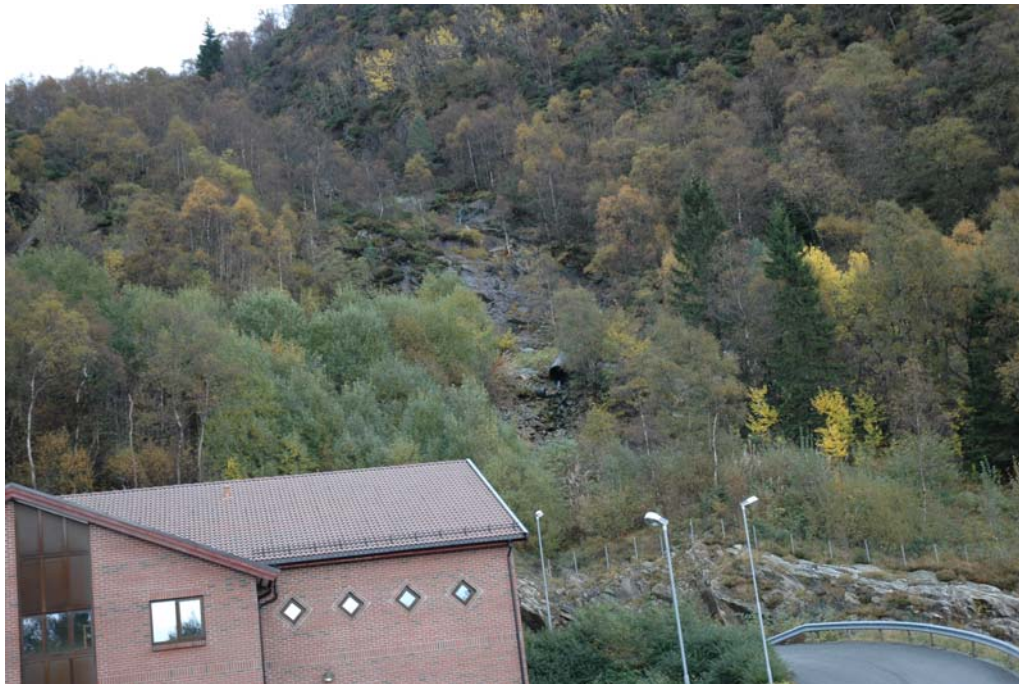
Foto: Sædalen vannbehandlingsanlegg, Sædalsvingene 99.

*Konklusjon:* Faren for steinsprang og jordskred bør vurderes.

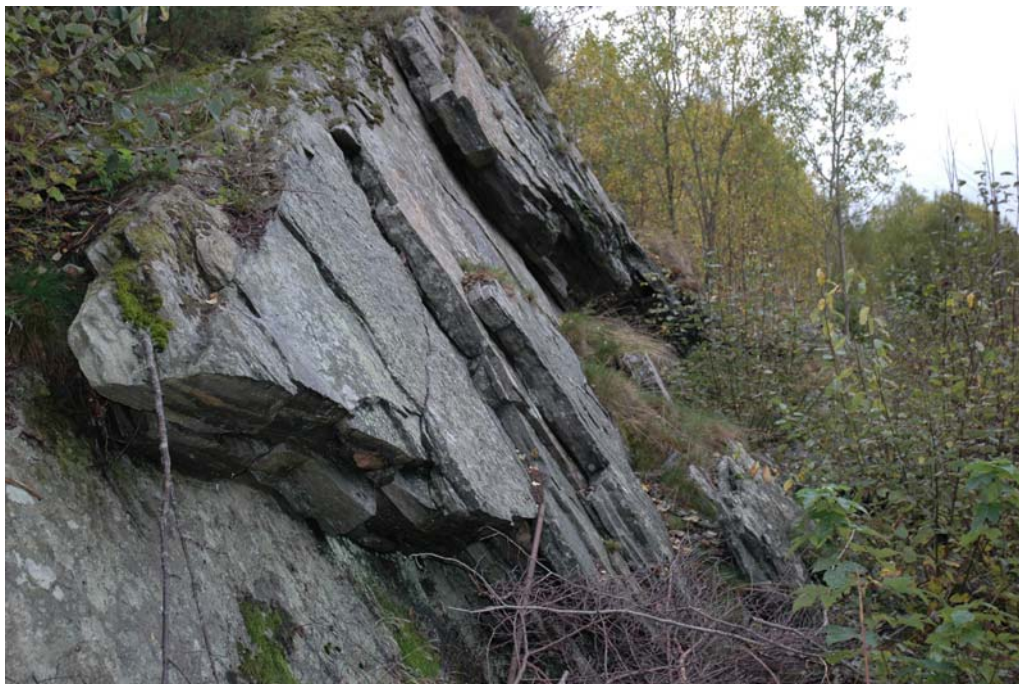
Foto: Skifrig berggrunn i hele området ved Hellandslia.

*Konklusjon:* Ved planlegging og utbygging av området må det tas hensyn til steinsprangfare i nærheten av skråninger som er brattere enn 45° og eventuell fare for jordskred langs bratte bekker og søkk som drenerer større områder for vann.

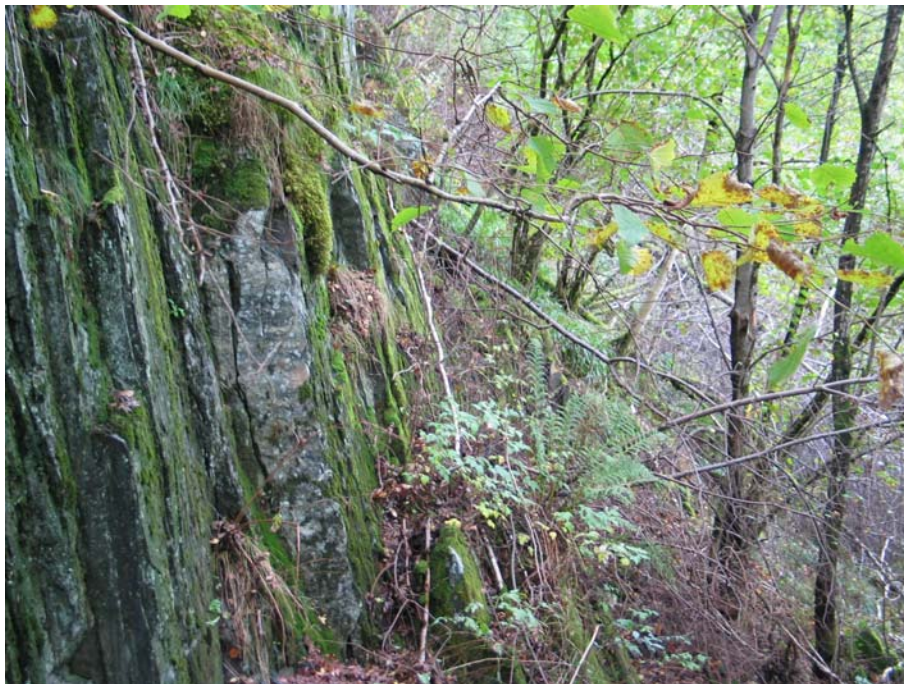
Foto: Steiltstående, skifrig berggrunn med løse blokker i skråningen bak Helldal skole.

*Konklusjon:* Faren for steinsprang og jordskred bør vurderes.

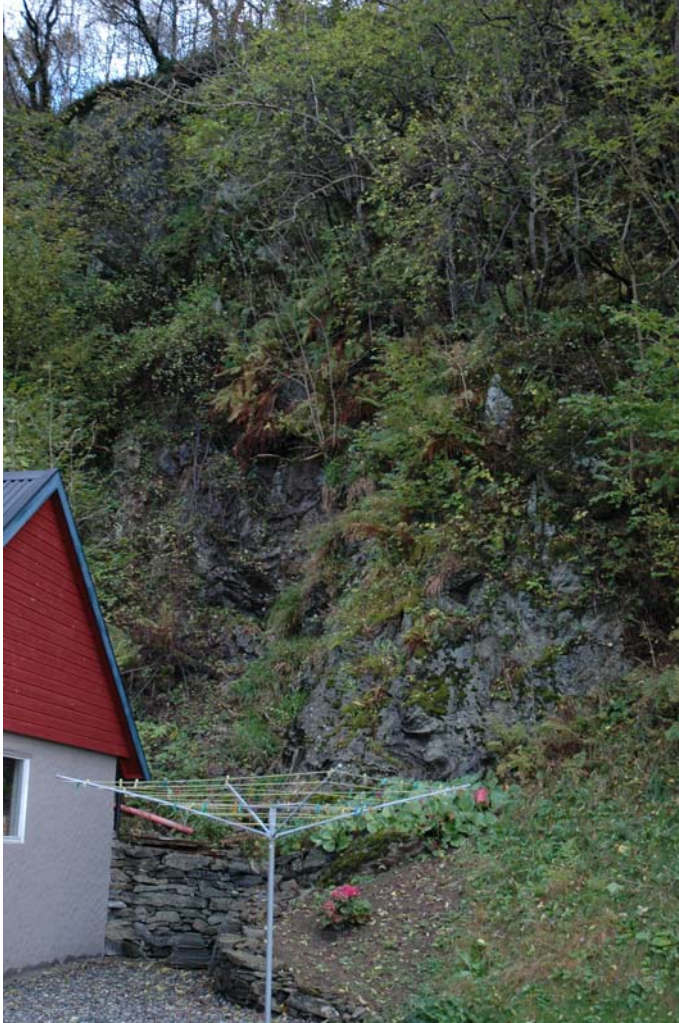
Foto: Helldalsneset 16 med bratt fjellskrent bak garasjen.

*Konklusjon:* Faren for steinsprang mot garasje og hage bør vurderes.

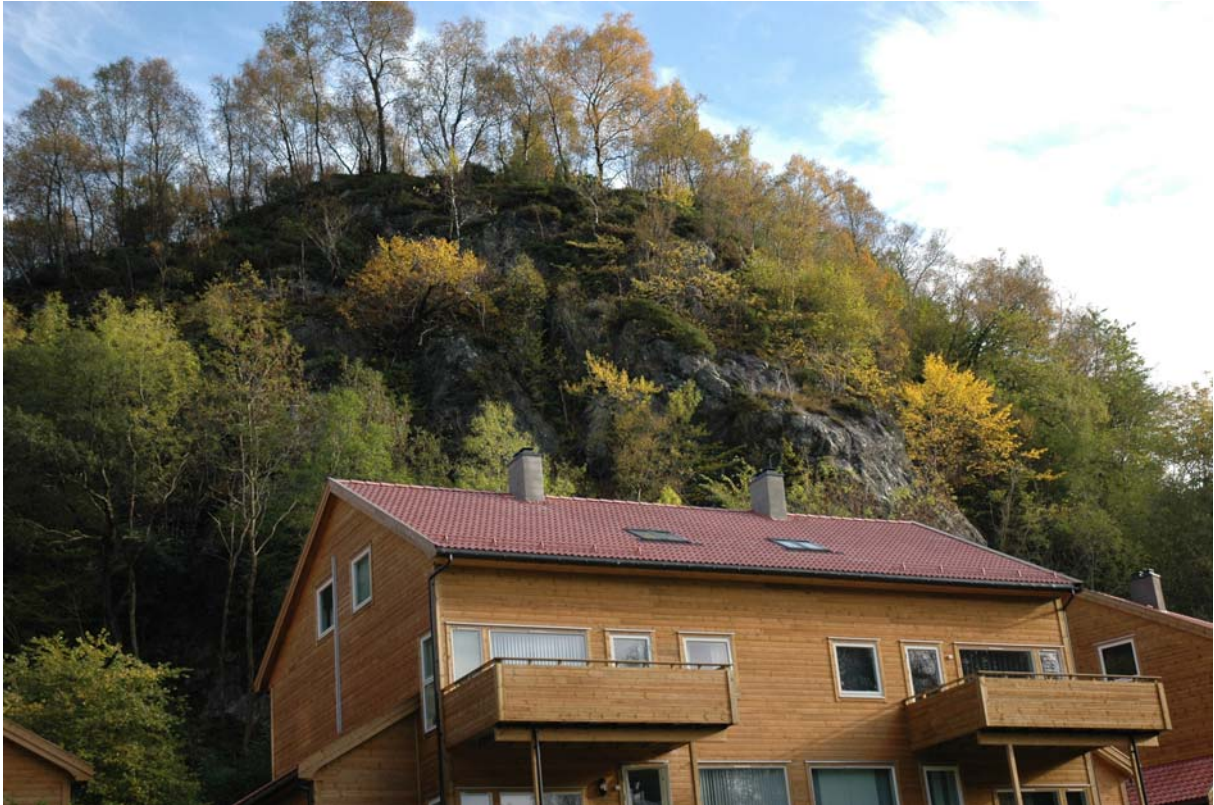
Foto: Skrent bak husene i Helldalsneset 30 og 22.

*Konklusjon:* Faren for steinsprang mot parkeringsplass og hus bør vurderes.

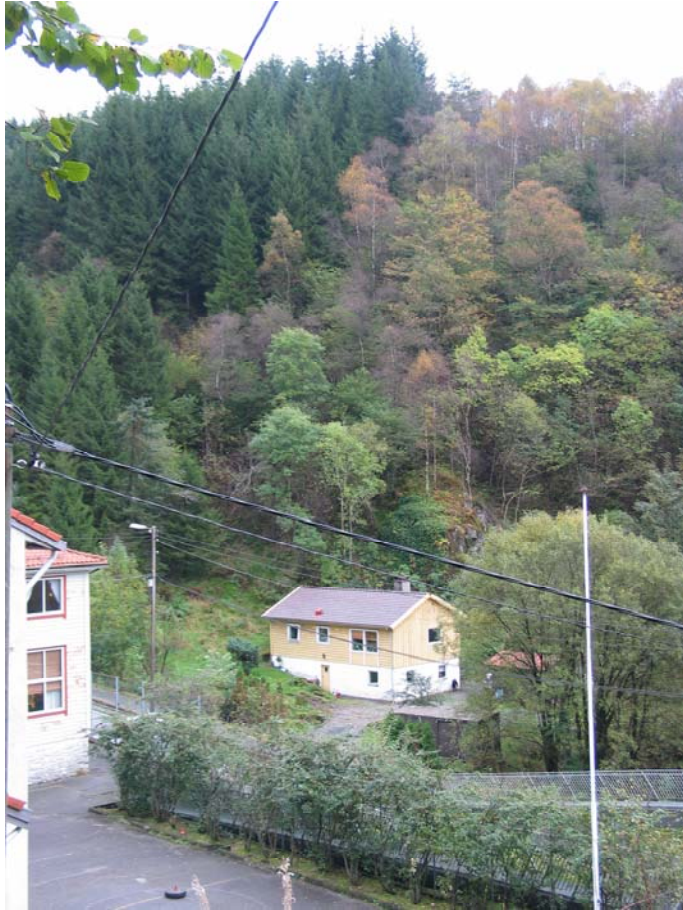
Foto: Huset i Helldalsneset 2 ligger under en 35 m høy skråning som i store partier er brattere enn 45°.

*Konklusjon:* Faren for steinsprang bør vurderes.

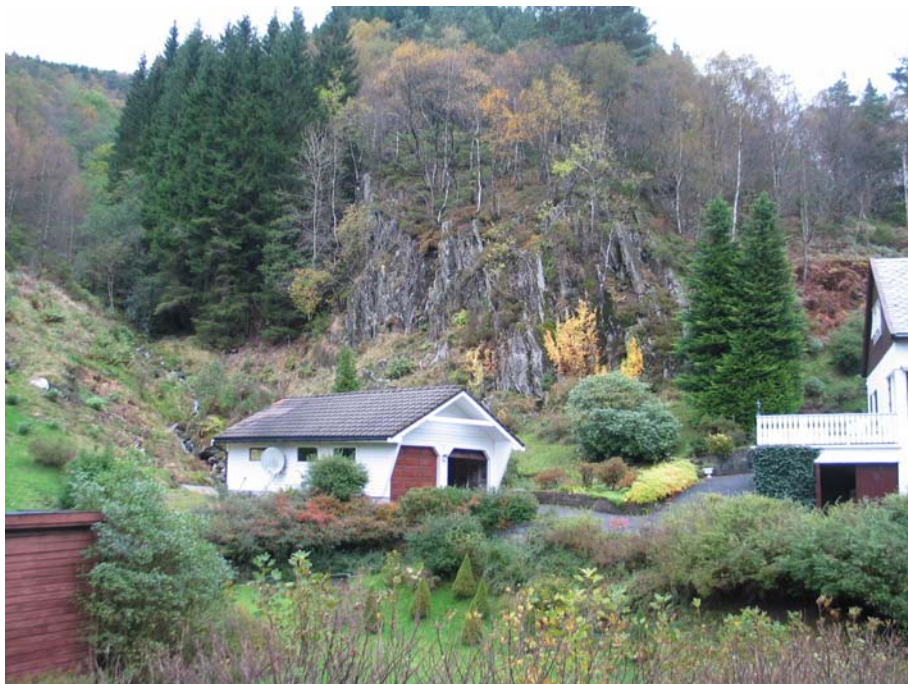
Foto: Hardangervegen 184 der bygningene ligger ved munningen av en kløft.

*Konklusjon:* Faren for flomskred og steinsprang bør vurderes.

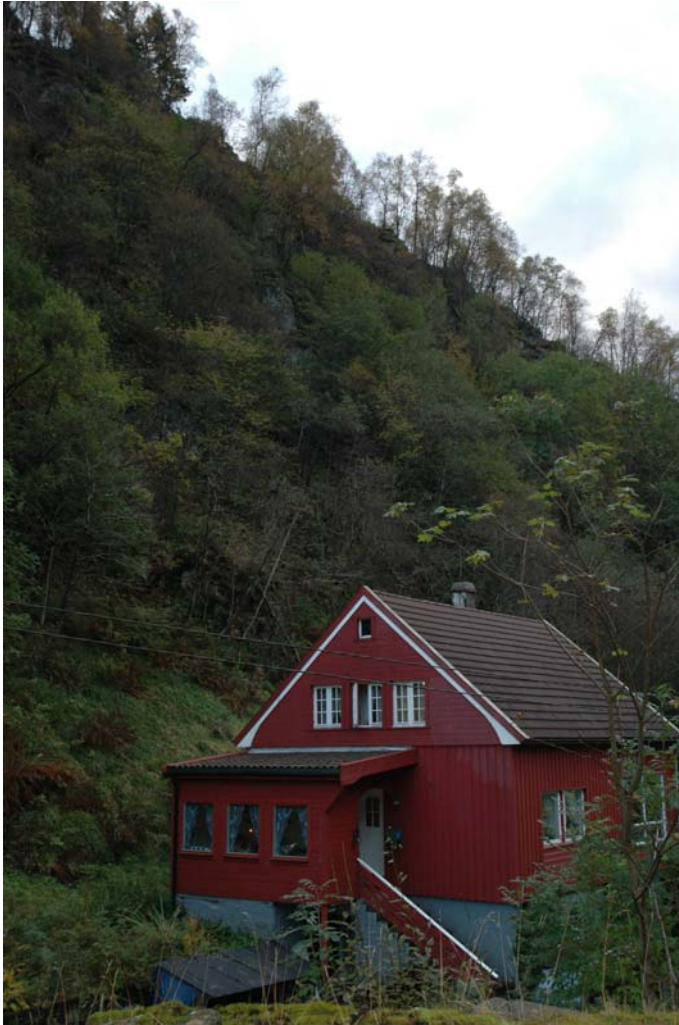
Foto: En mer enn 100 m høg skråning brattere enn 45° ved Erdalsveien 41.

*Konklusjon:* Fare for steinsprang bør vurderes.

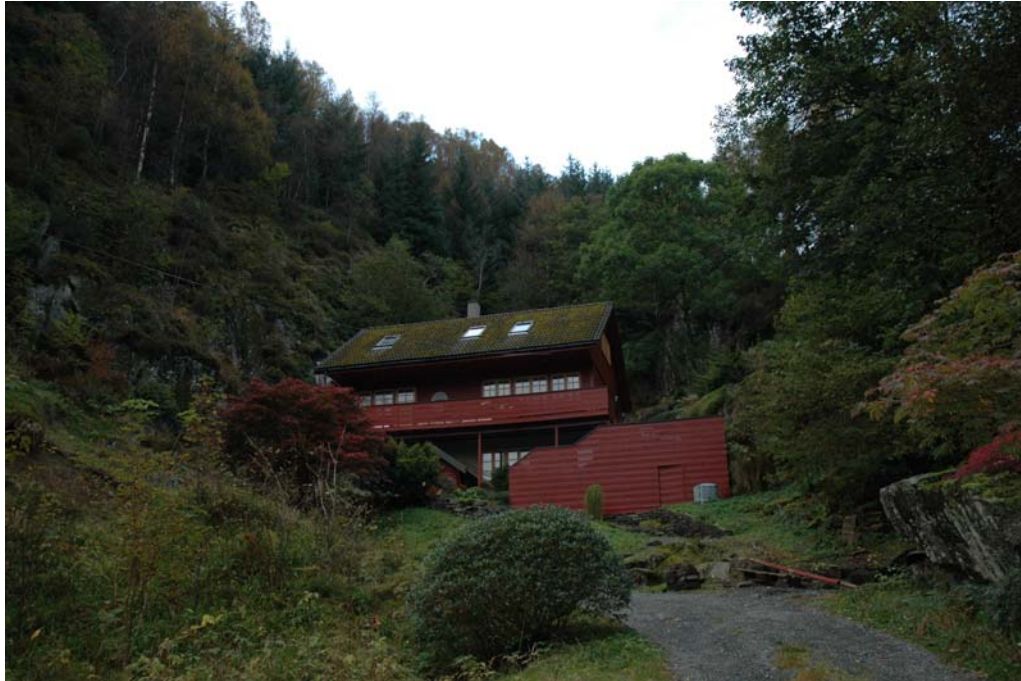
Foto: Erdalsveien 42 er lagt inn i gammelt steinbrudd.

*Konklusjon:* Faren for steinsprang bør vurderes.

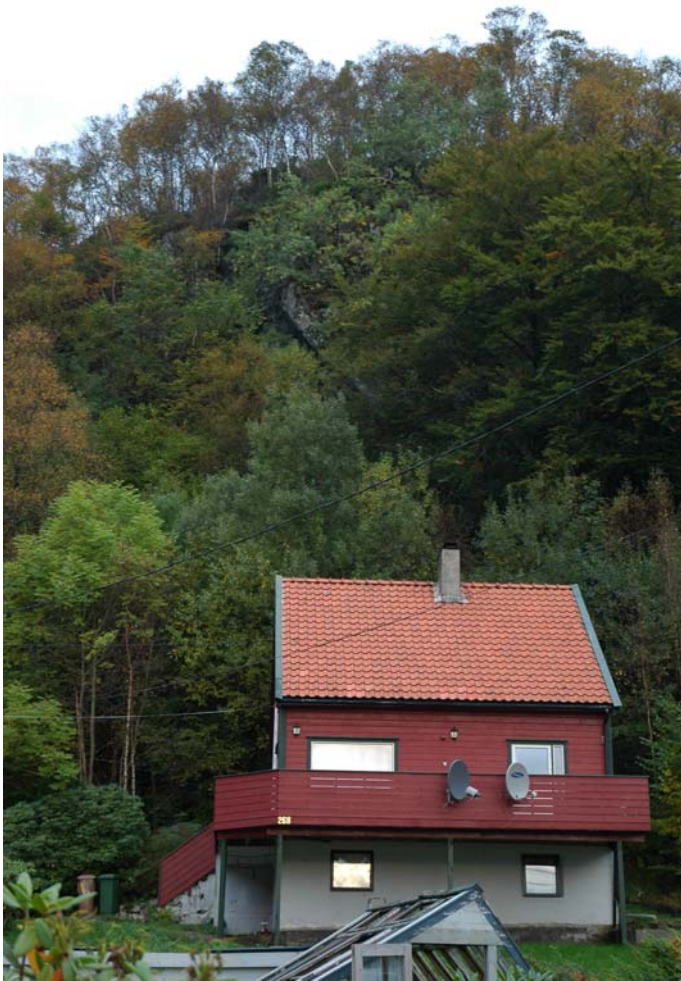
Foto: Hardangerveien 268 under bratt skrent.

*Konklusjon:* Stabilitet i løsmassene/ fare for jordskred samt steinsprangrekkevidde bør vurderes.

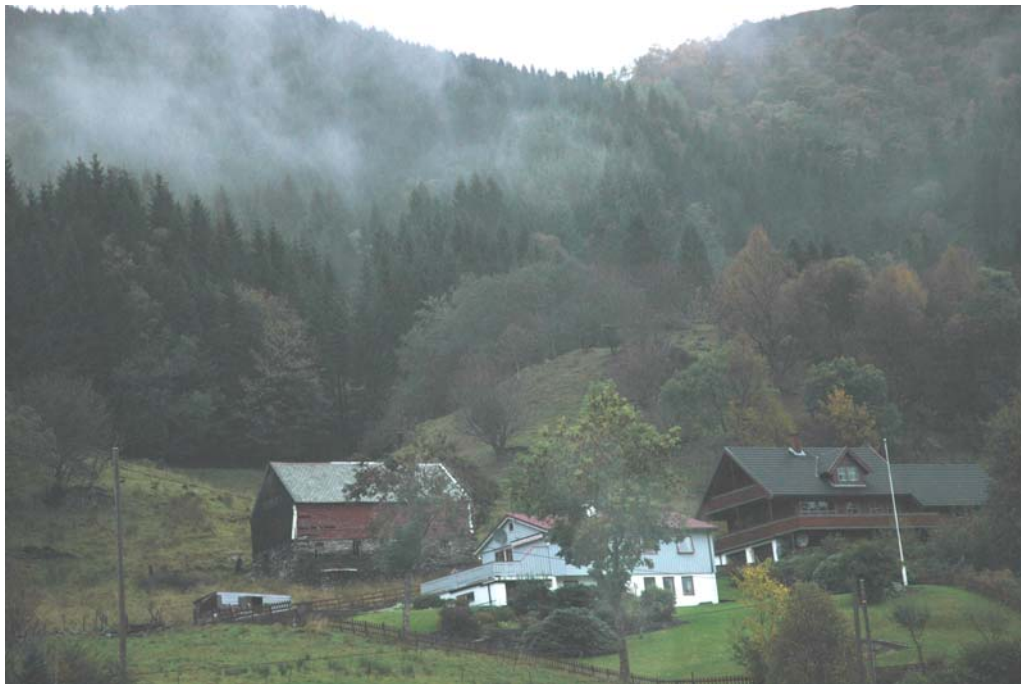
Foto: Høye skråninger og drenering ned mot Bratlandsvegen 100.

*Konklusjon:* Området bør vurderes med tanke på sikkerhet mot jordskred, flomskred og steinsprang.
