NGU Rapport 2006-095

Potensielt skredfarlige områder i  
Bergen kommune.  
Delrapport 2

Emneord:	Skredfare	Fagrapport	
Steinsprang	Fase I	Delrapport	
Jordskred	Bergen kommune	Bebyggelse

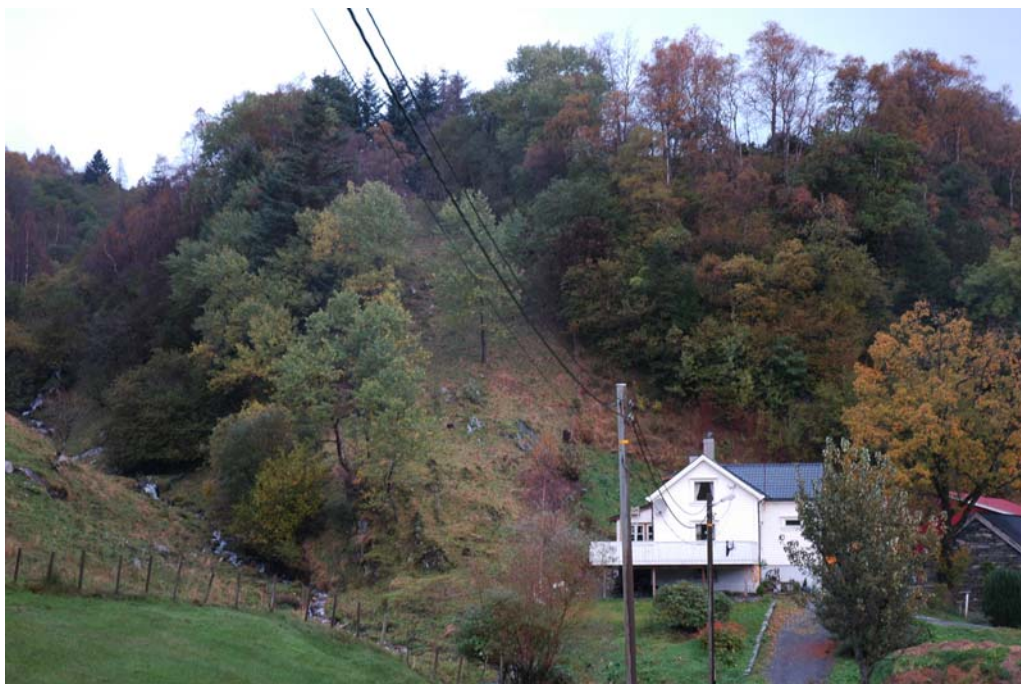
Foto: Høy skråning bak Bratlandsvegen 158.

*Konklusjon:* Området bør vurderes med tanke på sikkerhet mot steinsprang.

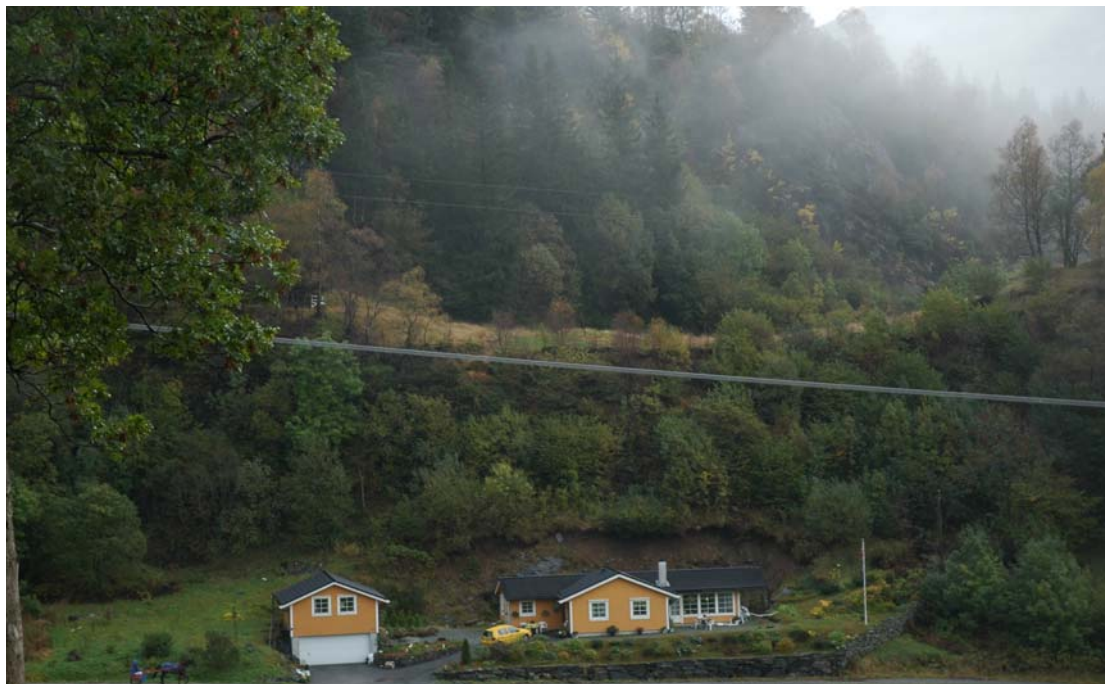
Foto: Skjæring i løsmassene bak Bratlandsvegen 160

*Konklusjon:* Faren for jordskred bør vurderes.

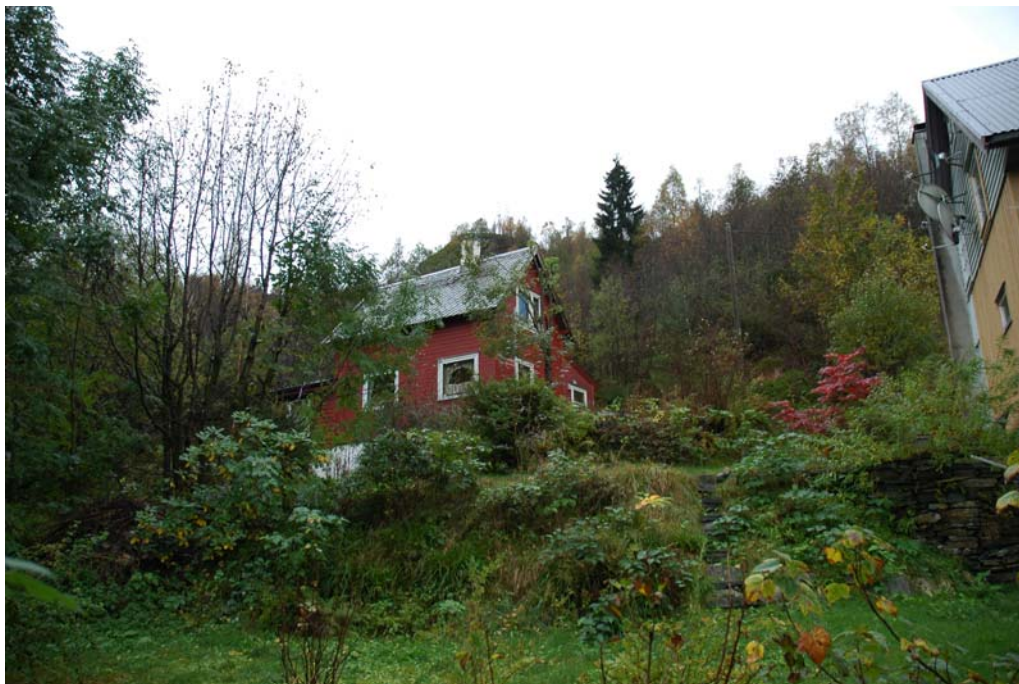
Foto: Skråningen vest for elva ved Hardangervegen 401, 403, 405 og 407

*Konklusjon:* Faren for jordskred og flomskred bør vurderes.

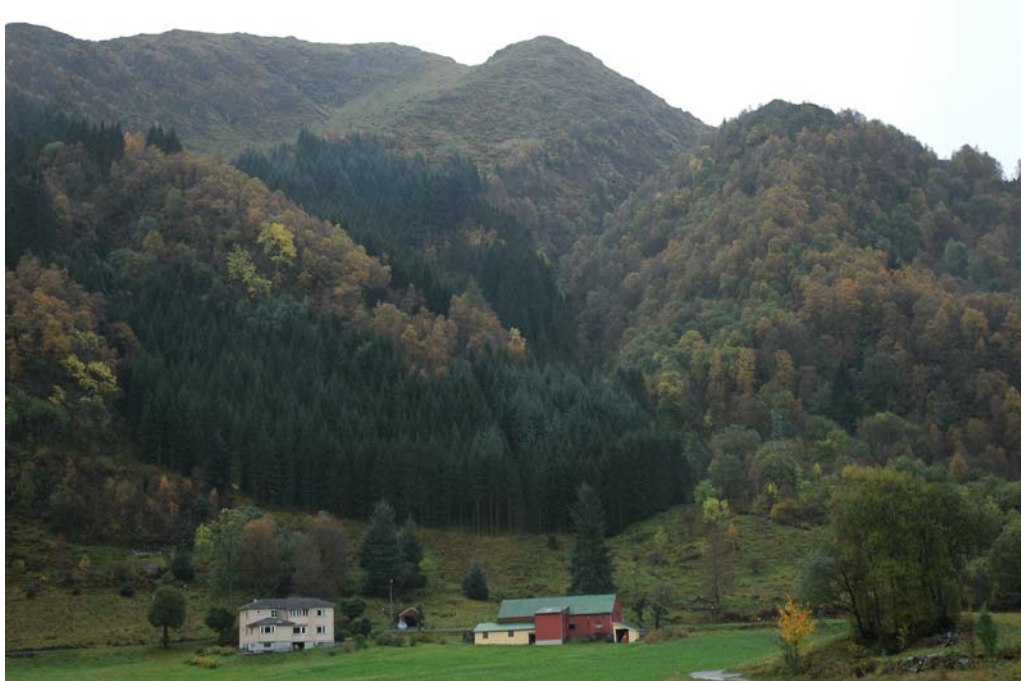
Foto: Fjellsiden på sørsiden av Haukelandsvatnet.

*Konklusjon:* Det bør vurderes om evt. nye flomskred på de tre viftene kan nå bebyggelse.

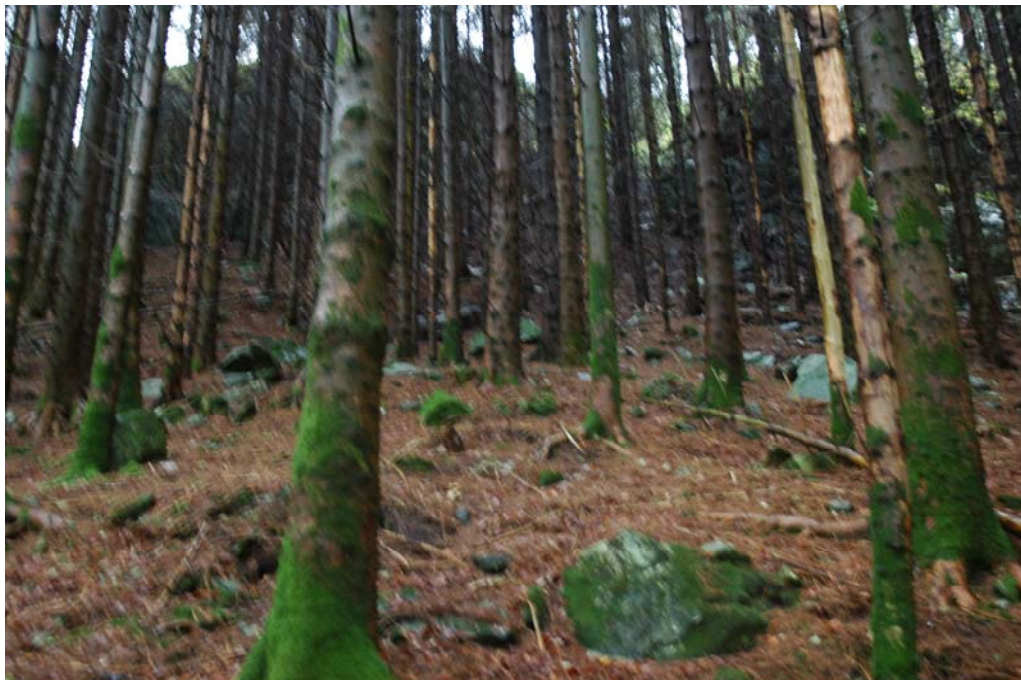
Foto: Skredmateriale i skråninga bak Unnelandsvegen 273.

*Konklusjon:* Jordskredfare og steinsprangfare bør vurderes for området.

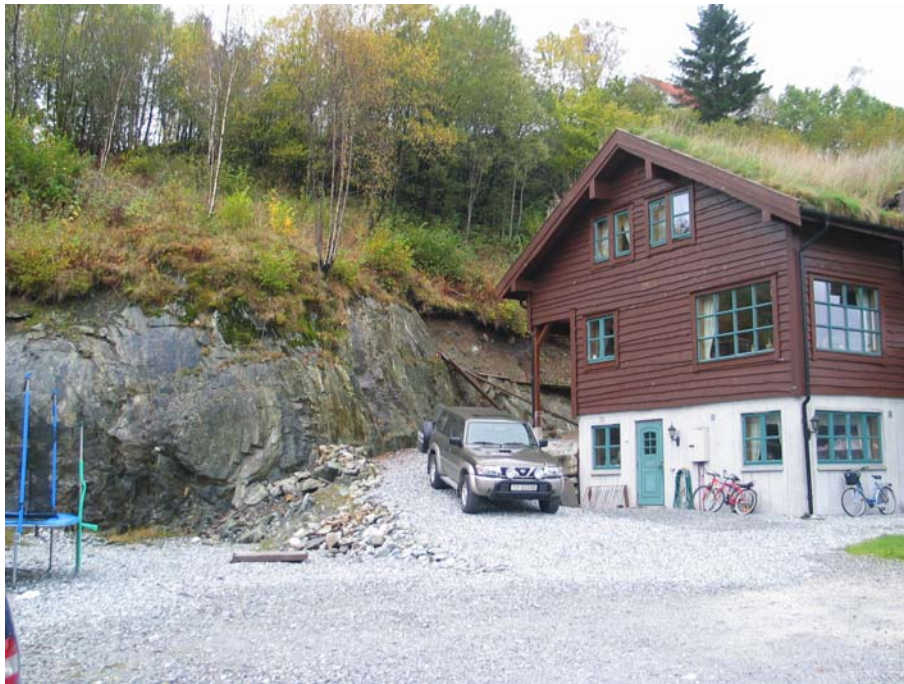
Foto: Løsmasseskråning bak Lonaleitet 147.

*Konklusjon:* skråningen bør sikres mot sig, og dermed forhindre at større deler av skråningen glir ut i et jordskred.

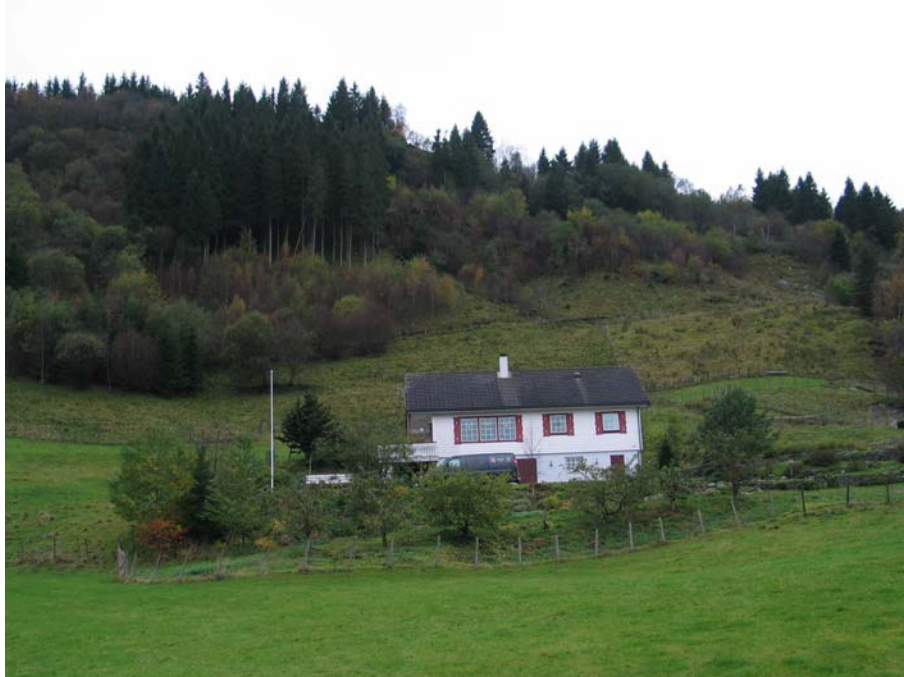
Foto: Løsmasser i bratt skråning bak Kalihaugen 110.

*Konklusjon:* Stabilitet i jordmassene og utløpsrekkevidde for jordskred bør vurderes.

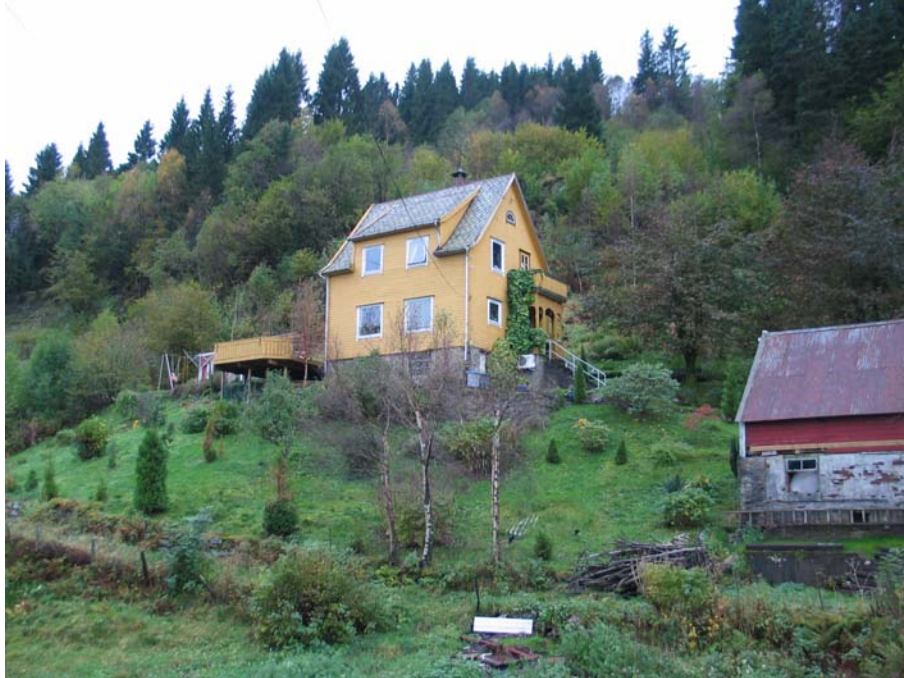
Foto: Kalihaugen 50 med skråningen bak.

*Konklusjon:* Stabilitet i skrenten og eventuell sikkerhet mot steinsprang bør vurderes.

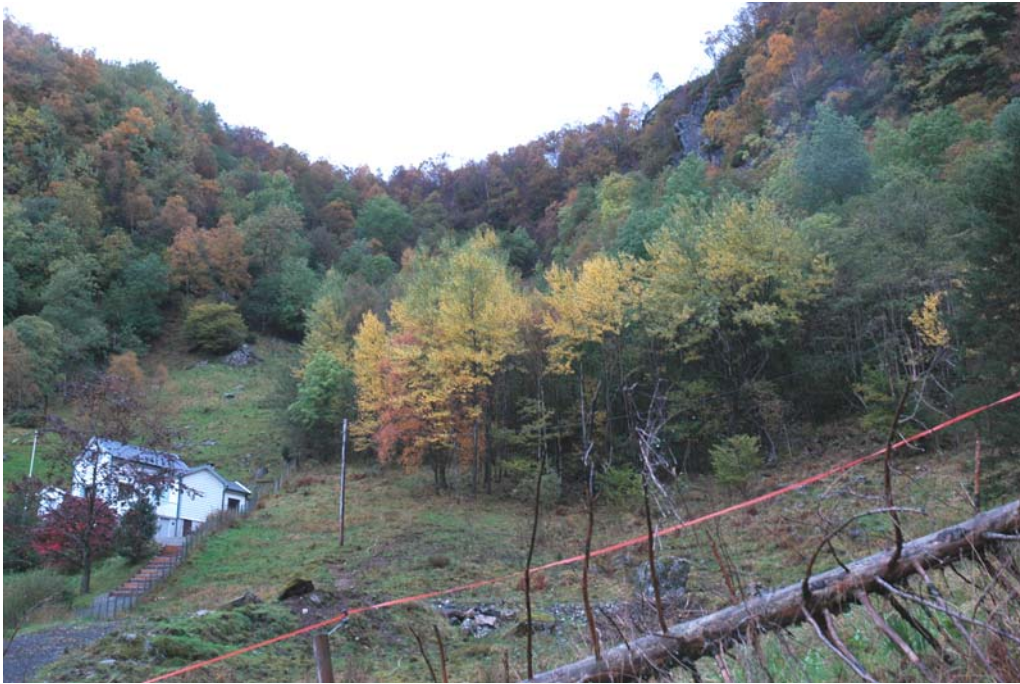
Foto: Gullfjellveien 155 ligger inne i en botn, med bratte dalsider på tre sider.

*Konklusjon:* Faren for steinsprang og jordskred bør vurderes for bygninger under denne dalsiden.

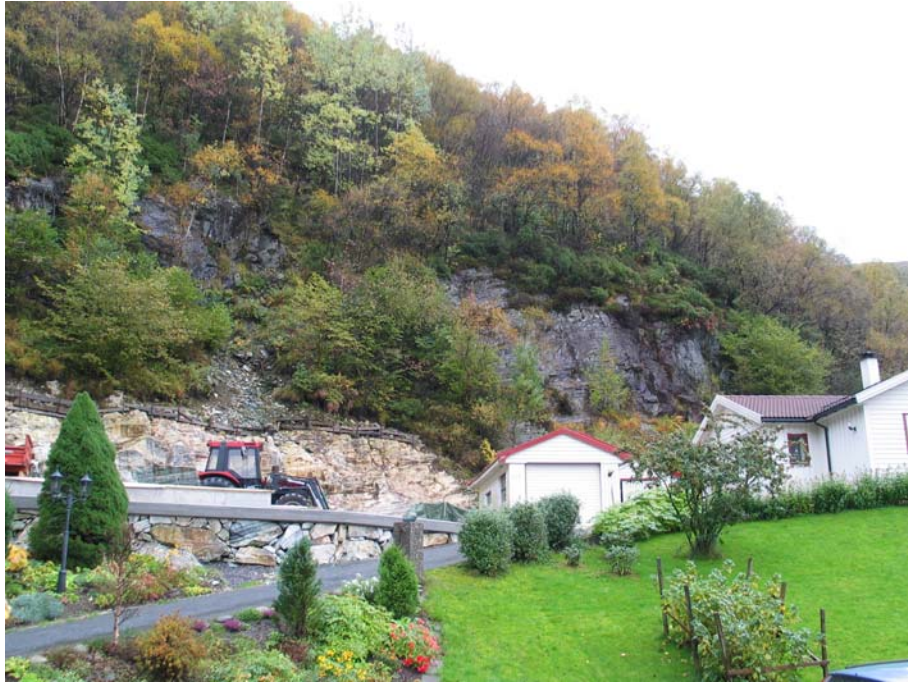
Foto: Skrent brattere enn 45° bak Gullfjellveien 217.

*Konklusjon:* Sikkerhet mot steinsprang bør vurderes.

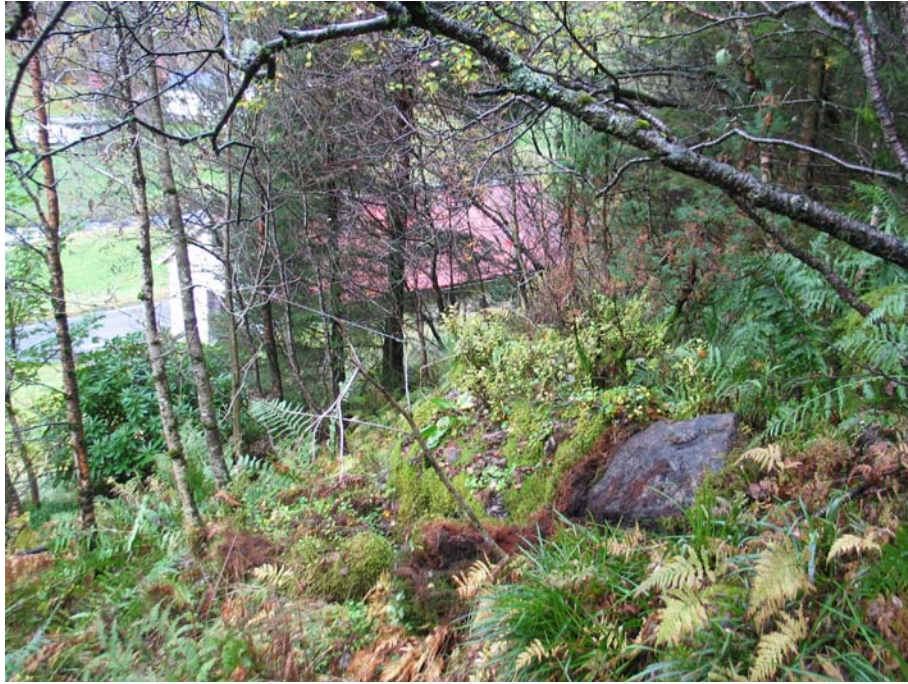
*Foto:* Ved Gullfjellveien 383. Enkelte mindre skrenter danner steinsprangblokk som ligger i skråningen helt ned mot huset.

*Konklusjon:* Området bør vurderes for sikkerhet mot steinsprang og jordskred.

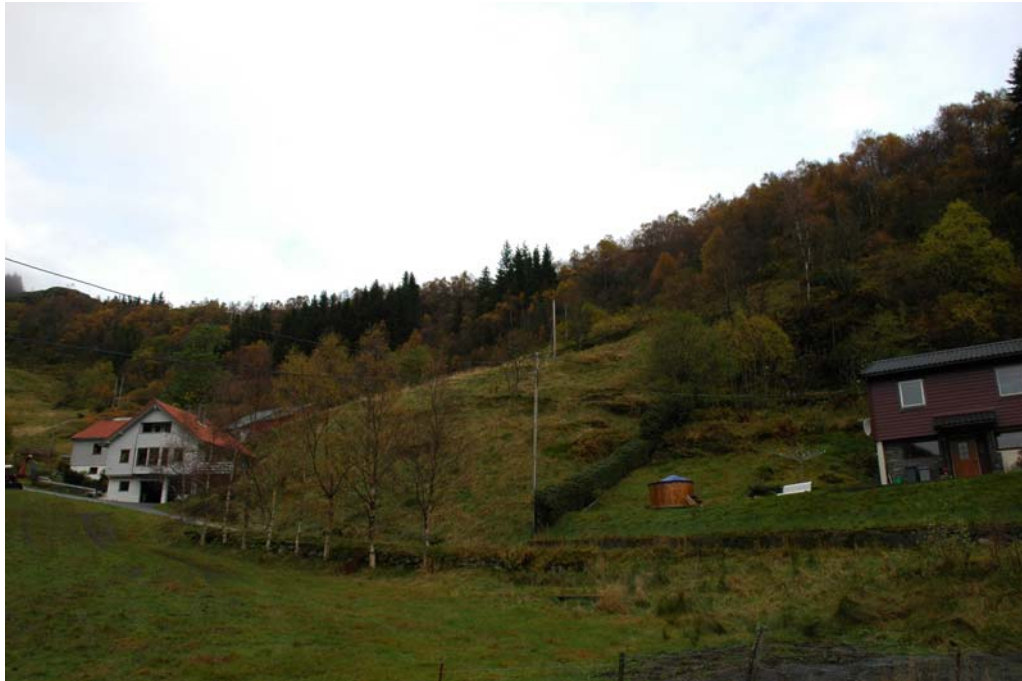
*Foto:* Skråningen bak Gullfjellveien 424, 426 og 428.

*Konklusjon:* Området bør vurderes for sikkerhet mot jordskred og steinsprang.

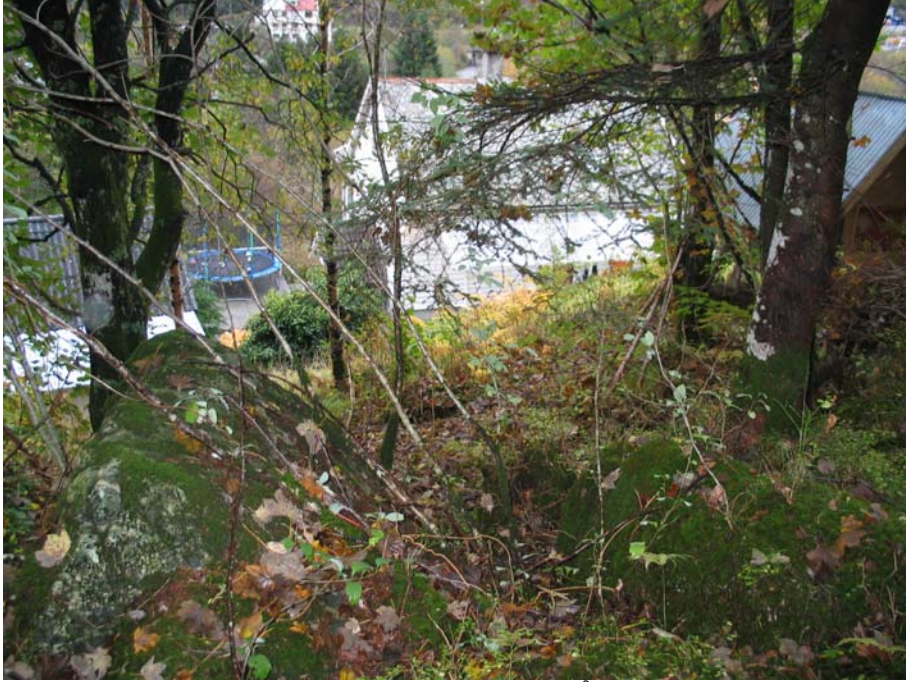
*Foto: Skredblokker ned til bebyggelsen ved Ågotaskardet.*

*Konklusjon:* Rekkevidde av steinsprang og faren for jordskred bør vurderes for eksisterende og eventuell ny bebyggelse.

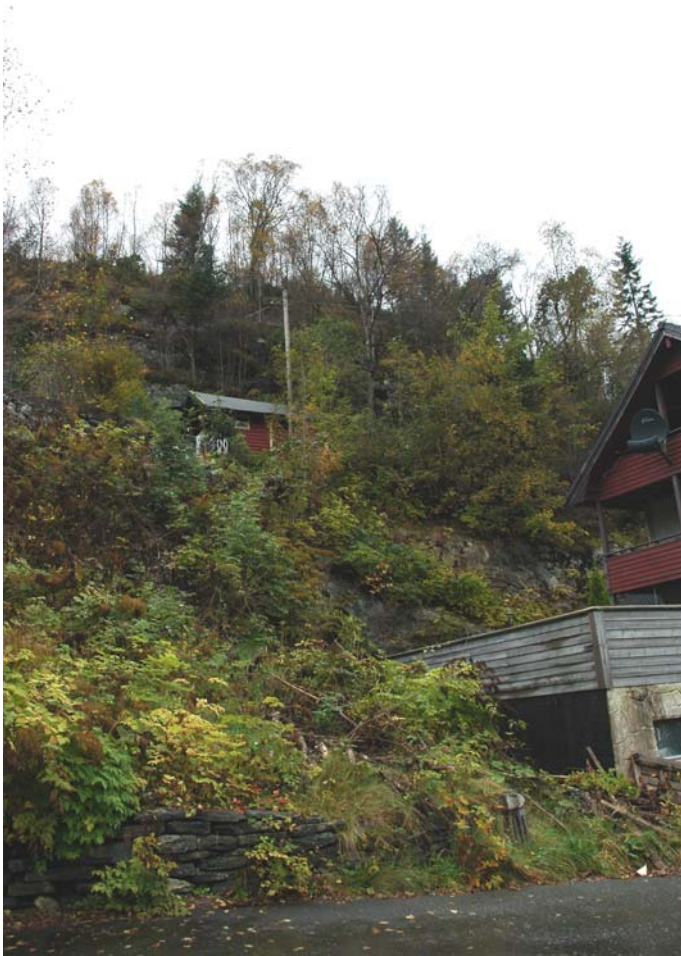
*Foto:* Bygningene er bygget tett inntil skrenten i Stephansens veg.

*Konklusjon:* Bør vurderes med tanke på steinsprang.

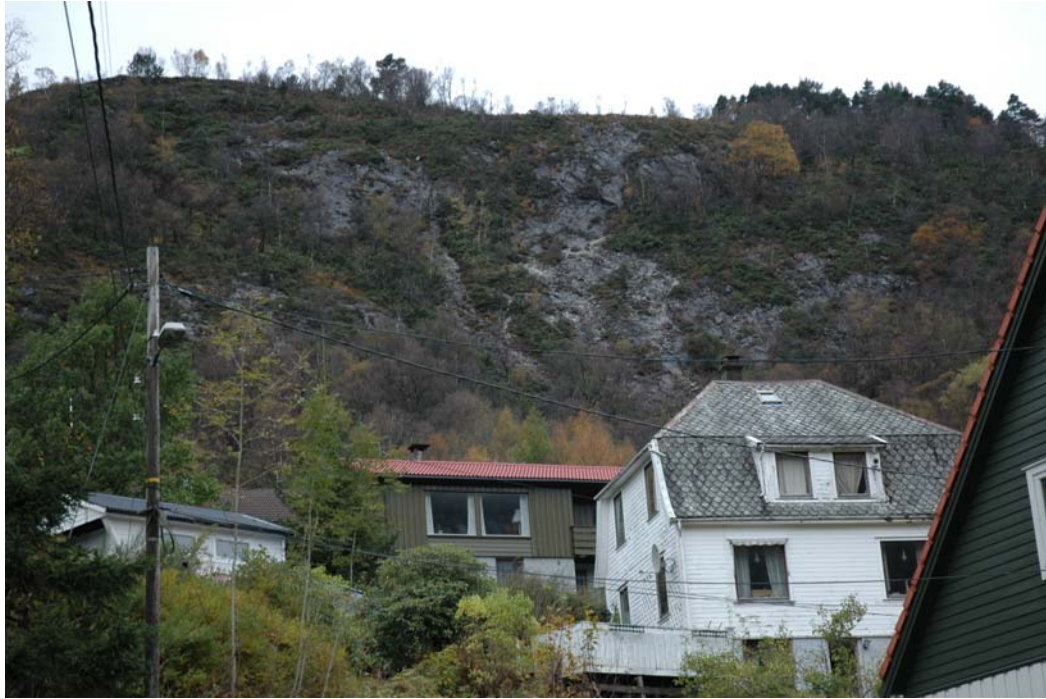
*Foto:* Husene ligger på østsiden av en ca. 100 m høy og bratt fjellside i Stephansens veg.

*Konklusjon:* Sannsynlighet og utløpsrekkevidde for steinsprang og jordskred bør vurderes.

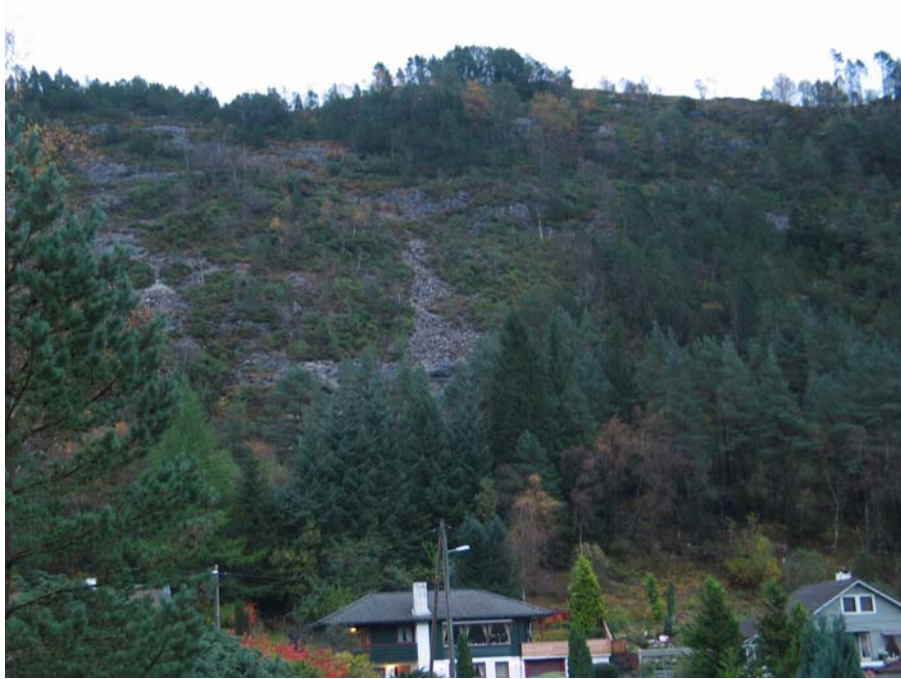
*Foto: Skråninga bak husene i Londalen.*

*Konklusjon:* Faren for steinsprang og utløpsrekkevidde for disse bør vurderes. Det bør også vurderes om andre løsmasseavsetninger i fjellsiden kan gli ut og nå husene.

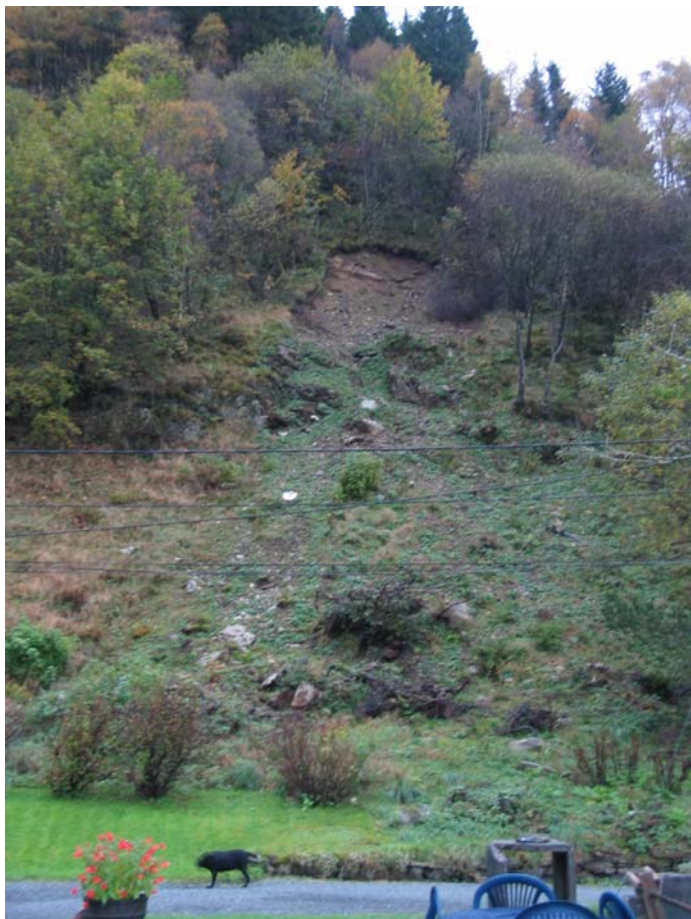
*Foto:* Et mindre jordskred løsnet i skråninga ved Langedalen 121 i november 2005.

*Konklusjon:* Faren for, og utløpsdistansen for steinsprang og jordskred bør vurderes.

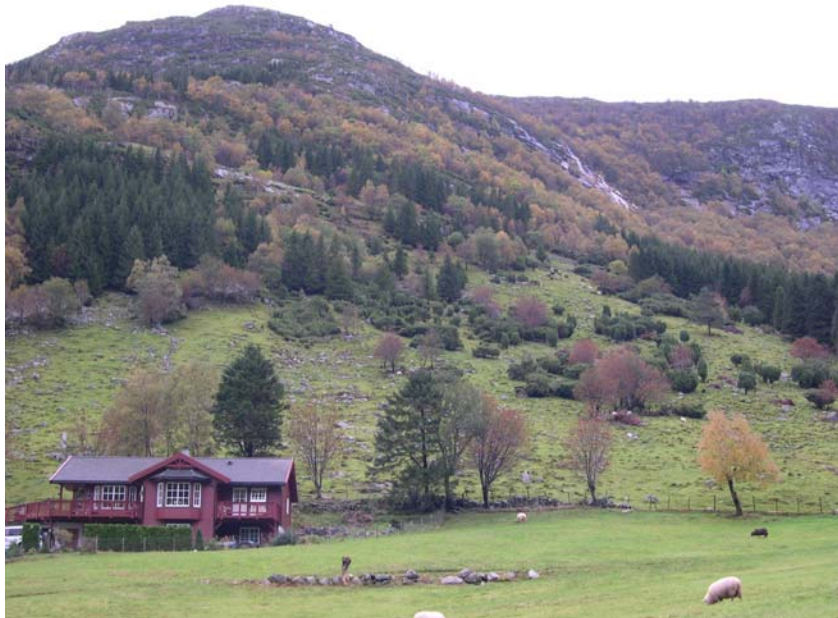
*Foto:* Skredmasser i lia ovenfor Jordalsveien 266 med skarpkantete blokker synlig i overflaten, men også noen rundete blokker, trolig fra morenemateriale, forekommer. I historisk tid skal det ha gått et gammelt skred, "Skreda", oppe i lia ovenfor huset.

*Konklusjon:* Høydeforskjellene i terrenget er så store at faren for jordskred og steinsprang bør vurderes.

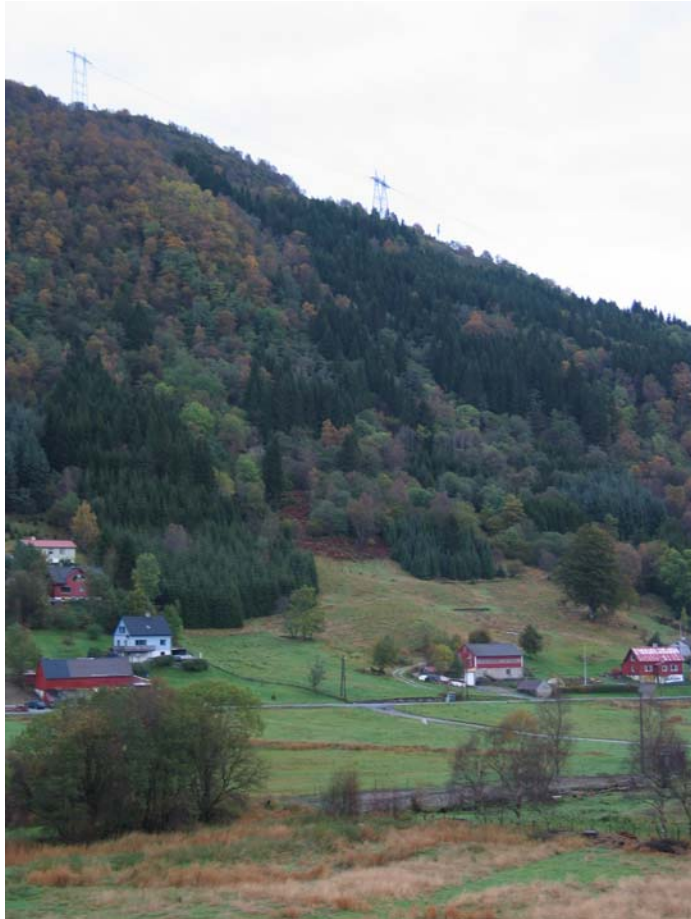
*Foto:* Sørlige deler av dalsida vest av Langedalen. Flere bekker kommer ned dalsiden, og det er avsatt noen mindre jordskredvifter der terrenget flater mer ut.

*Konklusjon:* Faren for jordskred og steinsprang, og utløpsrekkevidde for disse bør vurderes i forhold til bebyggelse nedenfor skråningen.

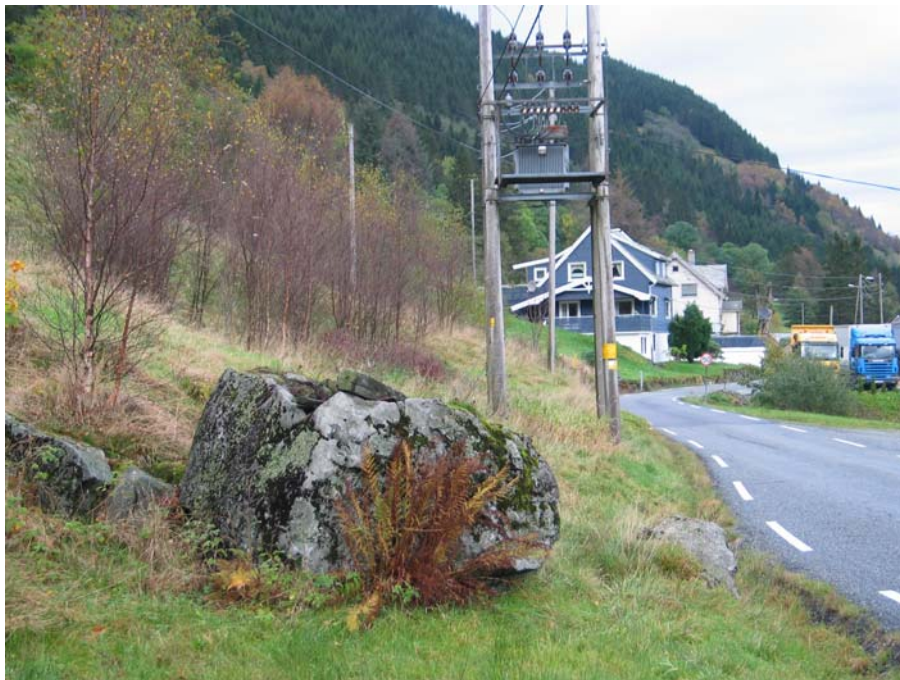
*Foto:* Steinsprangblokk ned mot veien ved Rødland. (Dalsiden fra nord).

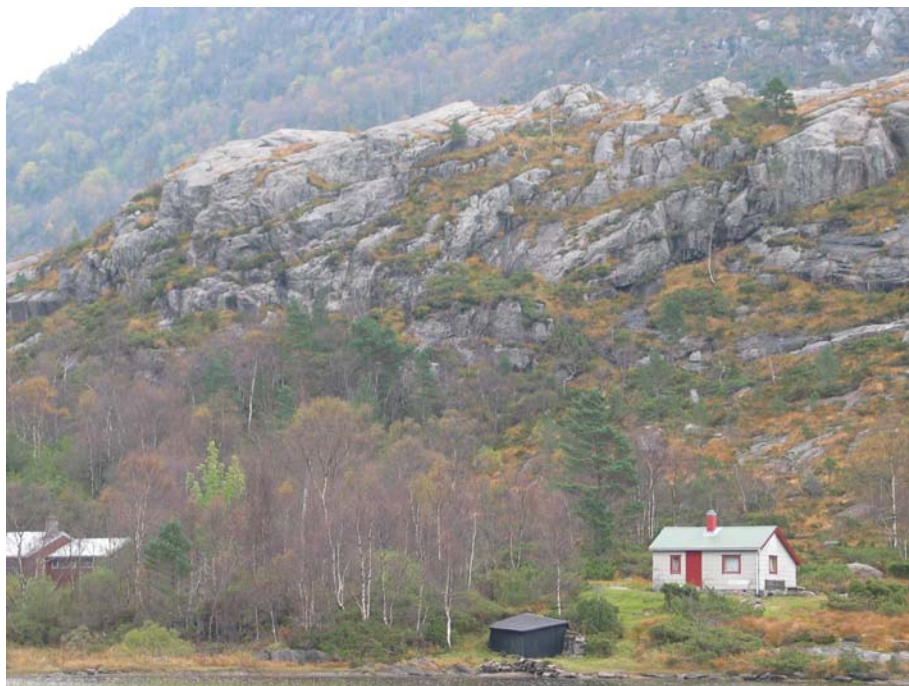
*Foto:* Hytter ved Øyjordsvatnet.

*Konklusjon:* Utløpsrekkevidden for steinsprang bør vurderes, samt stabiliteten av stor blokk i fjellsiden over hyttene.

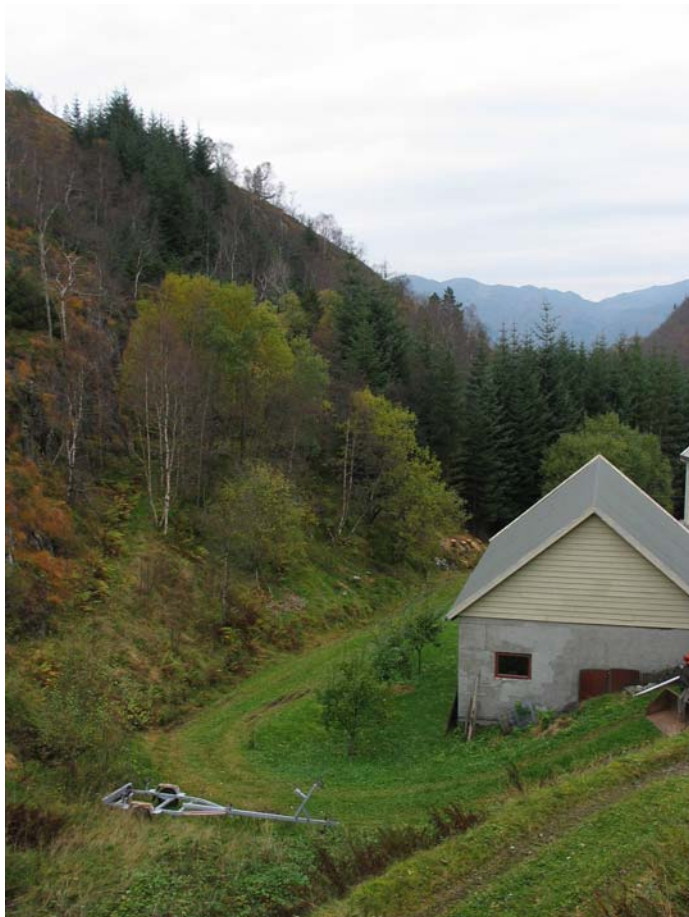
*Foto:* Gårdsbruk, Hardangerveien 2401.

*Konklusjon:* Stabiliteten i løsmassedekket og faren for jordskred bør vurderes, samt faren for steinsprang.

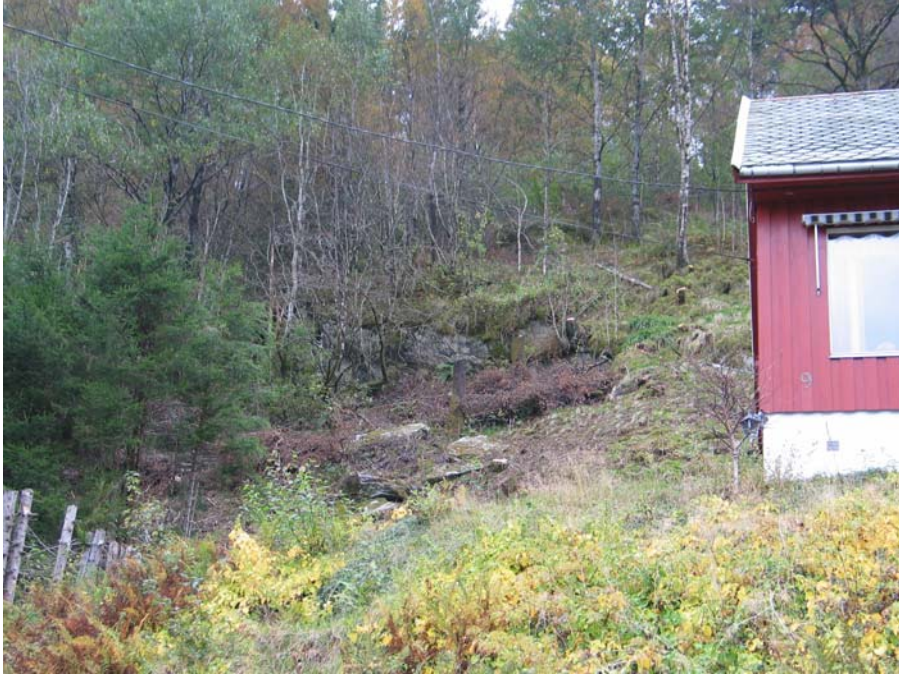
*Foto:* Skråninga ved Trengereidlia 9.

*Konklusjon:* Stabiliteten i løsmassedekket og murer bør vurderes. Faren for steinsprang under de bratteste skrentene bør vurderes.

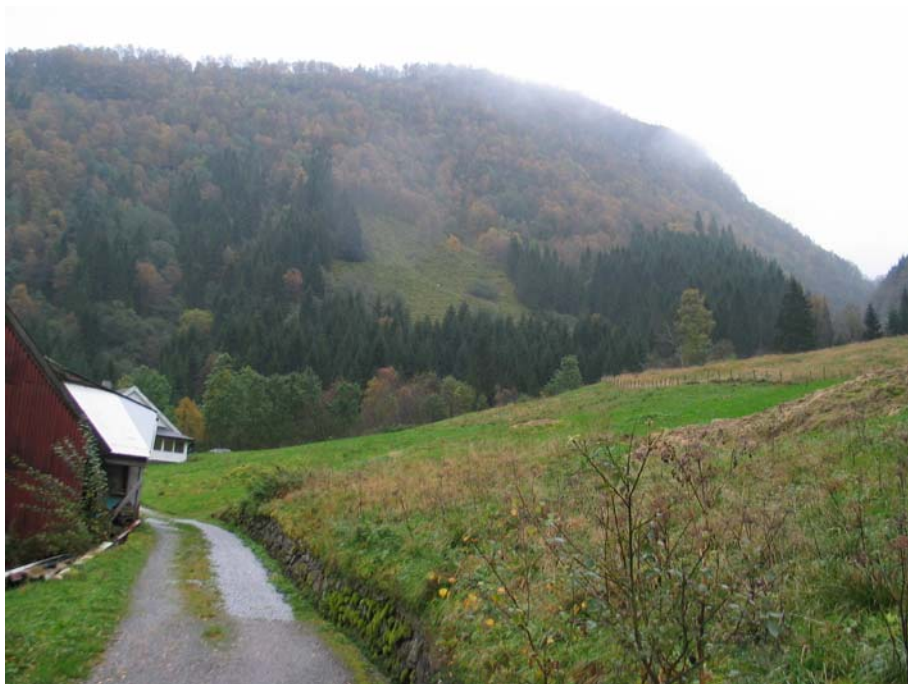
*Foto:* Bratte dalsider ovenfor bebyggelsen Romsloveien 345, 347 og 351.
