# Evalueringsrapport

Hardangervegen 669,  
Lone i Bergen kommune  
7. august 2021

Bergen brannvesen sin evaluering  
etter brannen i Hardangervegen  
669 den 7. august 2021.

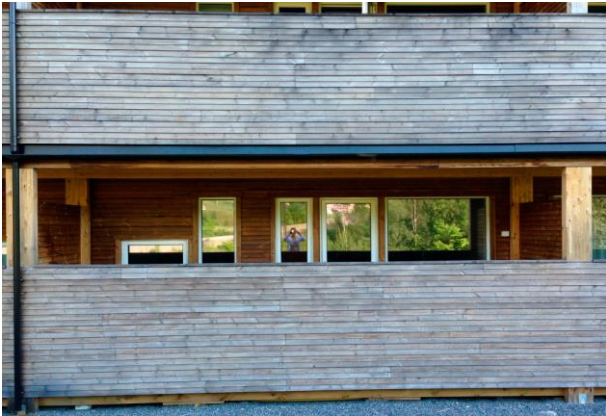
Fasade mot sørvest (balkonger) er utført i uklassifiserte konstruksjoner. Balkongene er bygget med søyler, bjelker, bjelkelag/dekker og rekkverk i tre. Det samme gjelder skillevegger (ikke ført helt opp til dekket) mellom balkongene. Trekledning på rekkverk og der det er trekledning på fasader er av typen Kebony<sup>5</sup>.

Figur 1: Foto tatt av byggesaksavdelingen under befaring i forbindelse med søknad om ferdigattest.

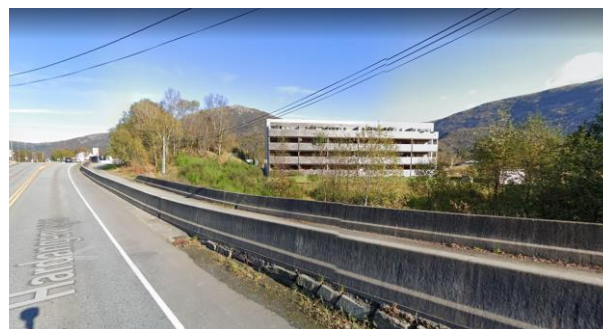
Hendelsen oppsto midt på natten. Sørvestsiden av byggverket er godt synlig fra veien dersom man kjører nordover fra Fana.

Figur 2: Bilde fra <https://www.google.com/streetview/> som viser bygget fra den vinkelen en ser det om en kjører nordover fra Fana.
