Eikelunden - Detaljregulering

Tilstandsanalyse – Sandbrekkevegen 30

DATO / REVISJON: 18. SEPTEMBER 2023/ 00

DOKUMENTKODE: 10224866-01-RIB-RAP-001

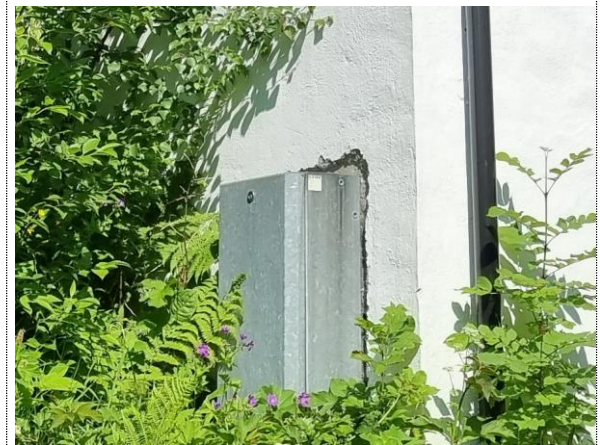
Bilde nr. 2.02
Nærbilde av teknisk skap, murpussen er påført rundt skapet. Dette antyder at murpussen er påført i etterkant av byggeår.

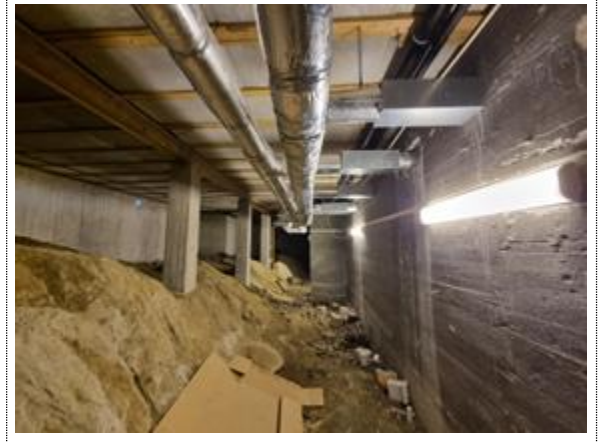
Bilde nr. 2.04
Venstre side: Grunnmur tilhørende baksiden av bygg 4.
I midten: Betongsøyler
Høyre side: Kjellervegg inn mot innredet U-etg.
Kjellerveggen er ikke isolert.

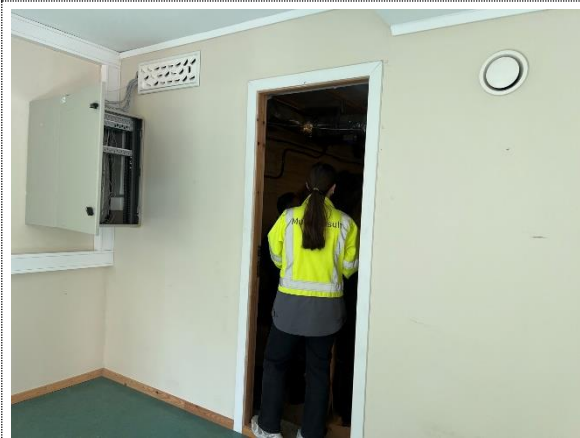
Bilde nr. 2.05
Betongvegg fra bilde nr. 2.04. påforet mot innredet del av bygget.

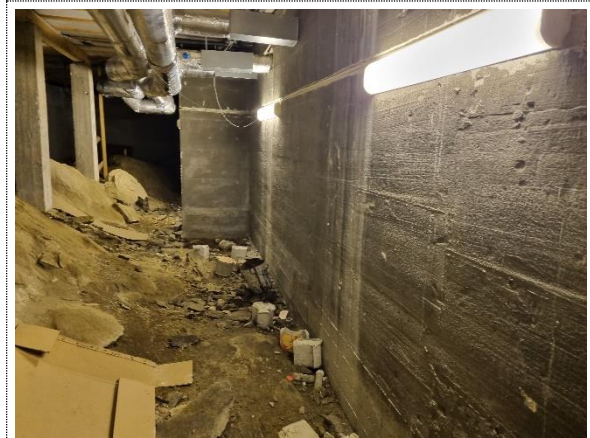
Bilde nr. 2.06
Materialer som oppbevares i krypkjeller.

- Krypkjeller ryddes for lagrede materialer
- Krypkjeller undersøkes for fukt
- Betongoverflater rengjøres
- Utskifting av utvendig kledning, lekter, isolasjon og vindsperre på samtlige fasader

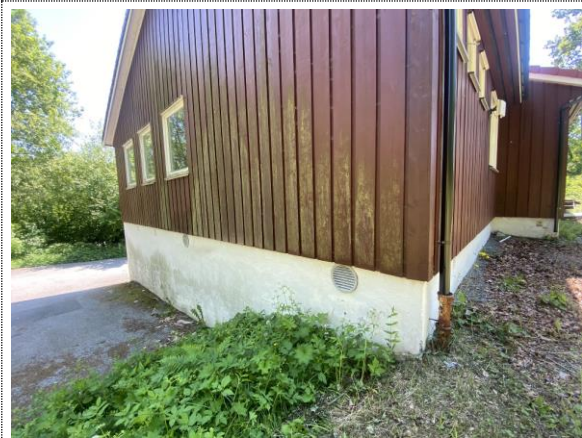
Bilde nr. 2.09

Yttervegger av betong har stedvis misfarging som følge av oppfukning over tid. Ellers tilfredsstillende stand.

Kledningen antas å være fra byggeår. Det observeres generell slitasje på kledning, og begroing på byggets nordside. Begroingen kommer antageligvis av mindre sollys som fører til dårligere forhold for at kledningen tørker tilstrekkelig. Grunnet kledningens alder har den oppnådd forventet teknisk levetid. Selv om kledningen ikke har store synlige skader, så kan det ikke utelukkes at lekter og isolasjon bak kledningen har skjulte skader som følge av alder og fukt.

Fasade nord. Misfarging på grunnmuren og begroing på kledningen. Bildet er tatt midt på dagen. Fasade nord får betydelig mindre sol enn resten av bygget.

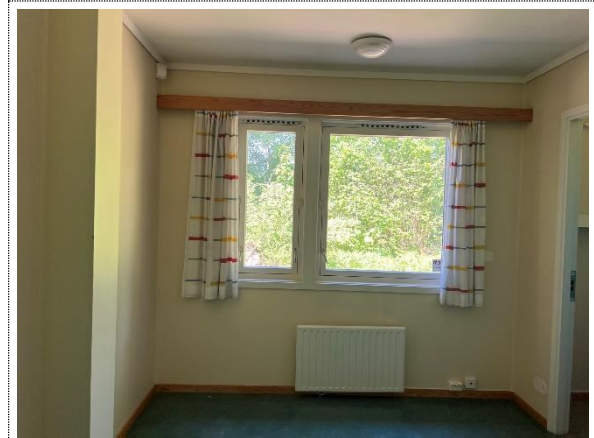
Bilde nr. 2.10

Yttervegger i betong er innvendig påforet, ved innredet del av U.etg.

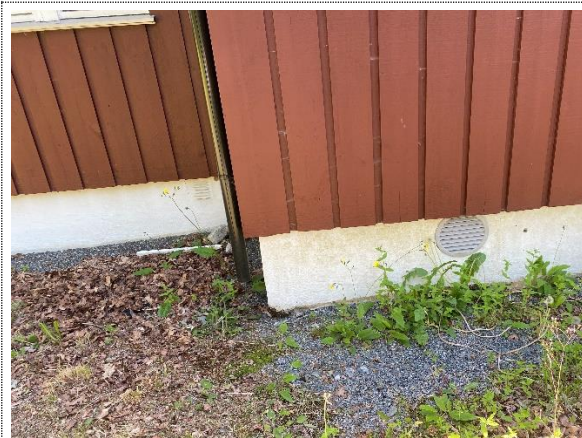
Bilde nr. 2.11

Ingen tegn til grunnmurspapp ved bærende yttervegger i betong.

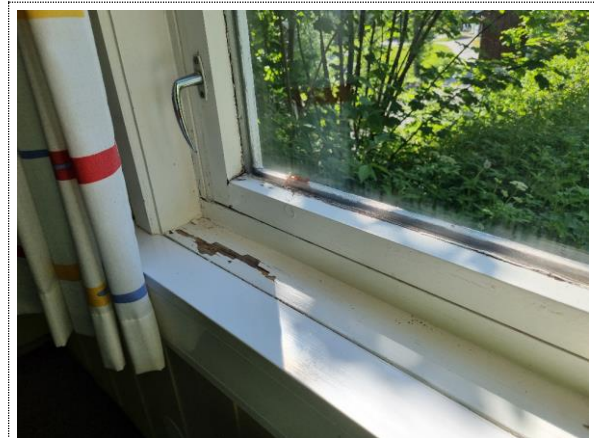
Bilde nr. 2.12

Vinduer er hovedsakelig fra byggeår og det observeres skader på vinduskarm i form av malingsavskalling og generell slitasje som følge av fuktighet. Det observeres også skader på innside vinduskarm i form av malingsavskalling. Vinduene har en alder på omtrent 60 år og har nådd sin levetid, vinduene har også en høy U-verdi som medfører et relativt høyt varmetap. Dette påvirker inneklimate negativt.

Vindu fra byggeår med malingsavflassing og generell slitasje.

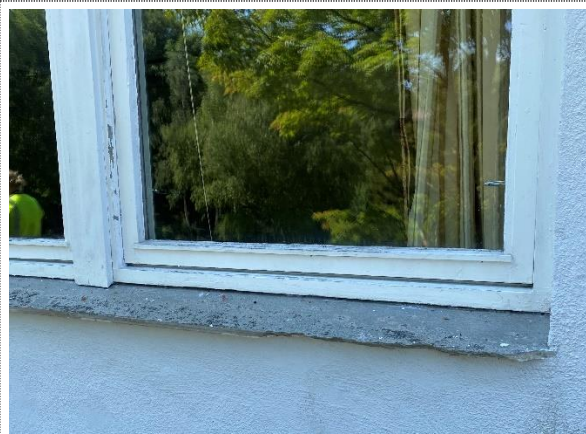
Bilde nr. 2.13

Vindu fra byggeår sett utvendig har malingsavflassing og generell slitasje.

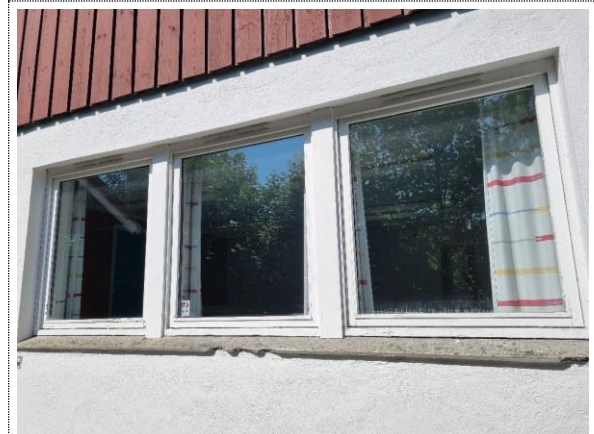
Bilde nr. 2.14

Vannbrett i skifer har lokale tilfeller av deler som er knekt av. Vannbrett i metall har ingen tegn til synlige skader, men på vindu ved U.etg. har vannbrettet lite til ingen fall fra vindu som fører til at vann blir liggende mot vinduskarm. Det er også liten avstand mellom karm og beslag som hindrer treverket i å tørke.

Vindu fra byggeår med vannrett i skifer, der deler er knekt av.

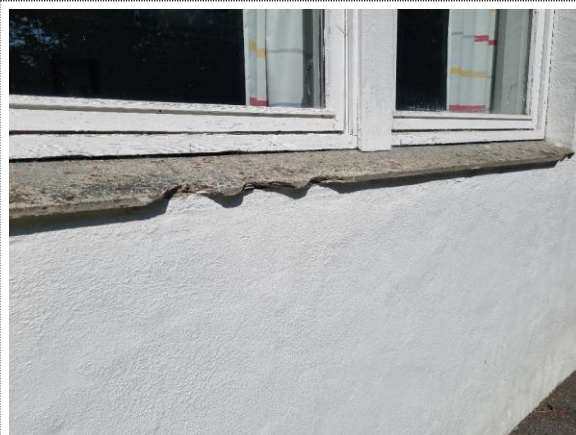
Bilde nr. 2.15

Nærmere bilde av vannbrett i skifer med skader, i underkant av vinduer.

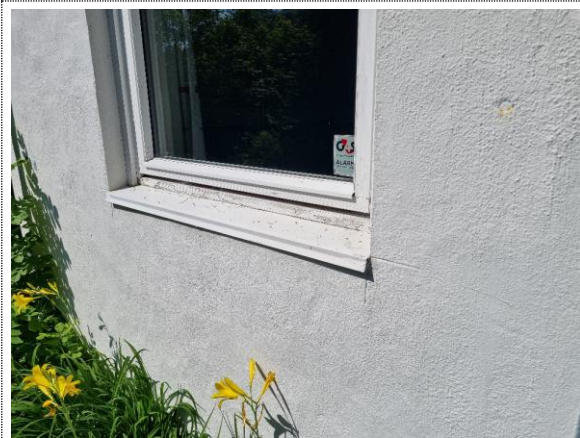
Bilde nr. 2.17
Mønlingsavskalling i karm under nyere vindu fra 2010. Vannbrettbeslag i metall, montert uten tilstrekkelig fall.

- Vinduskarm ved vindu fra 2010 skrapes og males på nytt
- Vannbrettbeslag ved vindu fra 2010 justeres slik at det får tilstrekkelig med fall fra vindu
- Utskiftning av innvendig solavskjerming og montering av utvendig solavskjerming

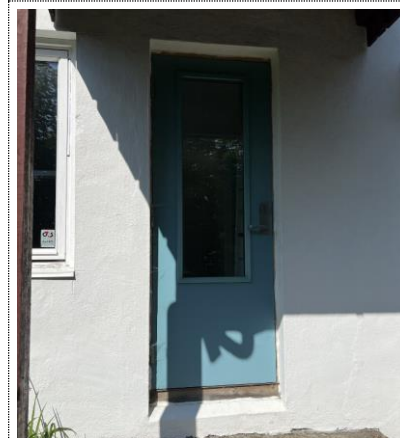
Byggets ytterdører er antatt å være fra ombygging, dør og karm er av aluminium og er av god stand. En av ytterdørene har en målt bredde på 75 cm og er ikke godkjent som rømningsdør, rømningsveier må undersøkes videre ved en brannteknisk fagvurdering.

Bilde nr. 2.18
Smal inngangsdør i aluminium.

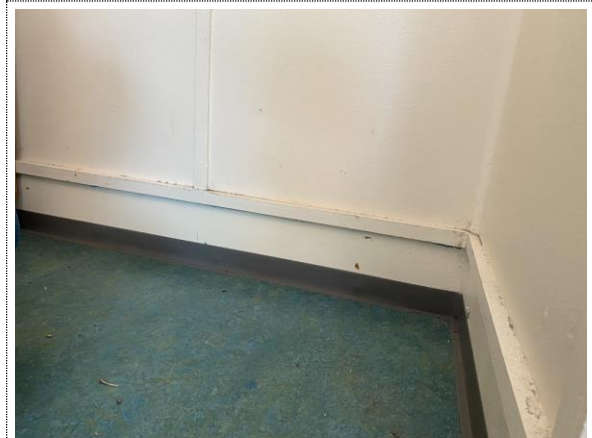
Gipsvegger med sparkelist av harde plater, antatt eternittplater. Denne veggtypen er antatt å være fra byggeår, veggene er preget av slitasje med påvirkning på det estetiske. Sparkelisten som

antageligvis er av eternittplate kan inneholde asbest, dermed er det en helseisiko knyttet til disse veggene.

Bilde nr. 2.22
Gipsvegg med hard plate, antatt av eternitt på bunn som sparkelist.

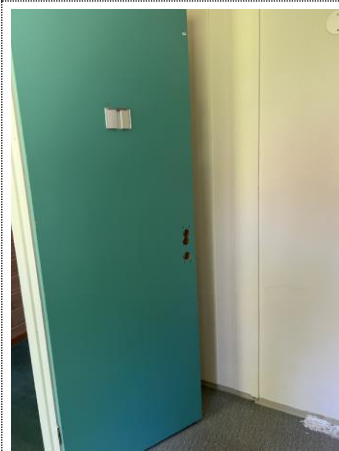
Bilde nr. 2.29
Laminert innerdør, mangler dørhåndtak.

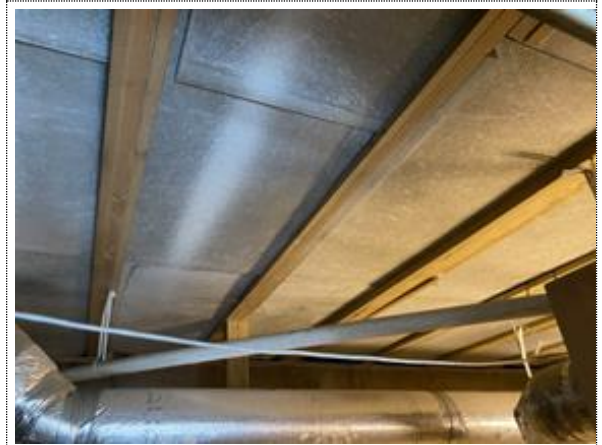
Bilde nr. 2.30
Synlige eternittplater i underkant av etasjeskiller mellom U.etg og 1.etg.

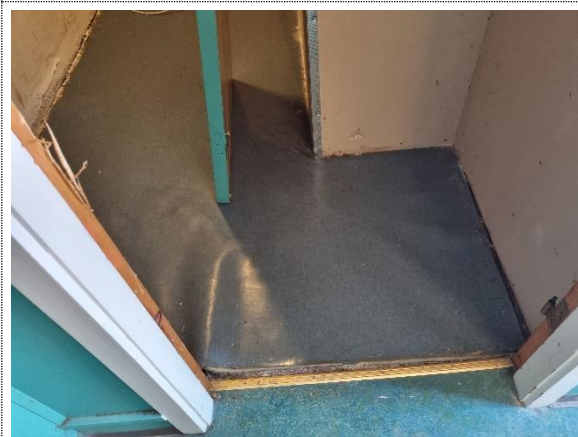
Bilde nr. 2.33
Gulvoverflate av banebelegg har løsnet på lagerrom i U.etg.

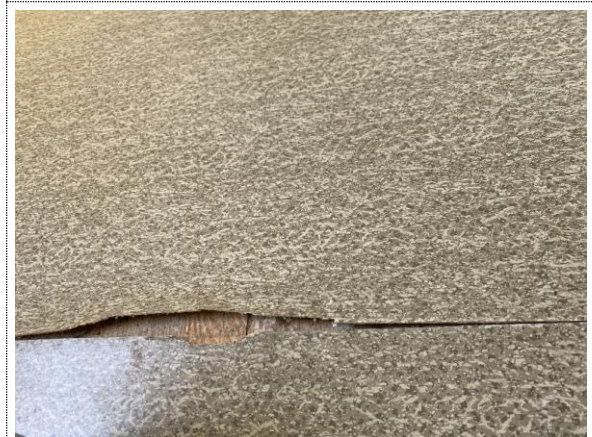
Bilde nr. 2.34
Gulvoverflate av banebelegg, belegget slipper overflaten.

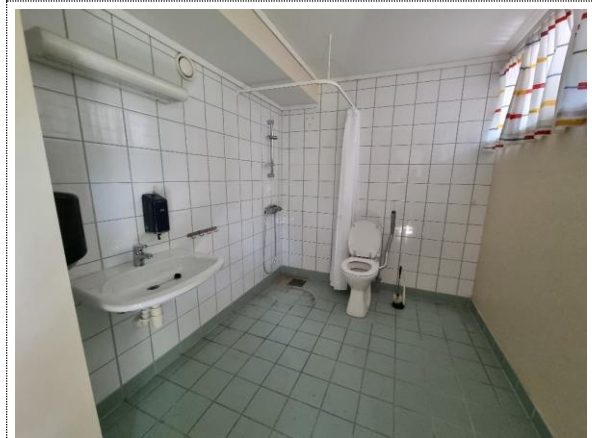
Baderom av keramiske fliser som gulvoverflate, det er ingen synlige tegn til skader på flisene, men fugene er i baderommets våtsone betydelig misfarget og fremstår slitt. Flisene er forventet å ha omtrent 10 års restlevetid.

Bilde nr. 2.36
Gulvoverflate av fliser, misfargede fuger i våtsone. Himling av gips.

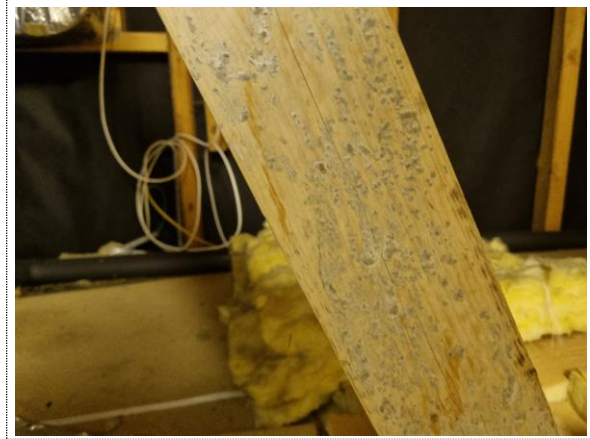
Bilde nr. 2.42
Begroing eller søl på takstol.

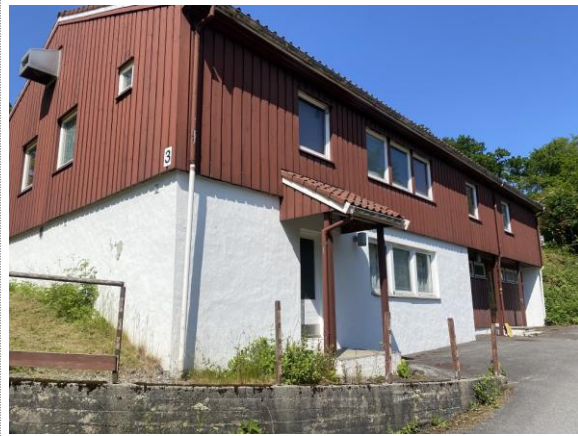
Takrenner og nedløp er malt, og malingen flasser av. Det er også observert skade nederst på noen av nedløpene. Rennesystemet antas at de er fra byggeår og er benyttet ut sin forventede levetid.

Bilde nr. 2.43
Takrenner, malte nedløp.

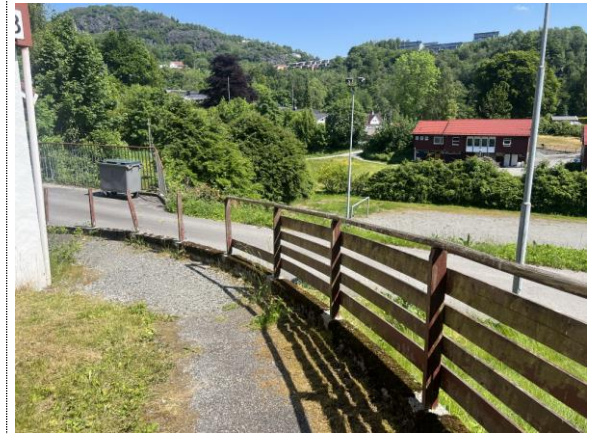
Bilde nr. 7.01
Defekt gjerde utenfor bygget.

- Reparere gjerdet utenfor bygget
- Oppklare hvilken bruk bygget skal benyttes til
- Gjennomføre en brannteknisk fagvurdering
- Gjennomføre en asbestkartlegging
- Gjennomføre en radonmåling

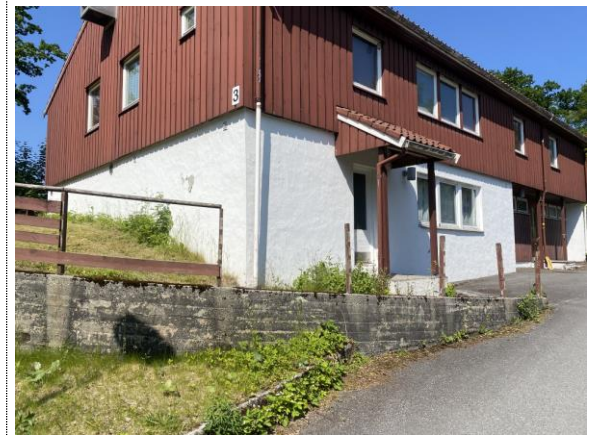
Bilde nr. 7.03
Området foran bygget. Støttemur i betong og defekt gjerde.
