Sandsliåsen 46 - Tilstandsrapport

Tilstandsanalyse Sandsliåsen 46

DATO / REVISJON: 22. april 2022 / 00

DOKUMENTKODE: 10216140-01-RIB-RAP-001

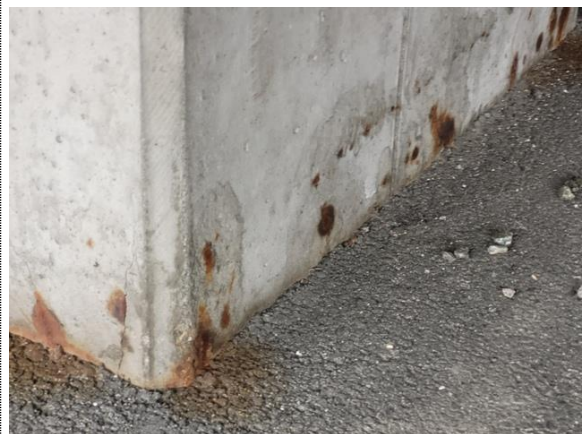
Søyler i parkeringskjeller har synlig armeringskorrosjon i overgang mot asfaltert parkeringsdekke, trolig som følge av kloridinitiert armeringskorrosjon. Det bør gjennomføres en betongkontroll for å avklare tilstand, skademekanisme og reparasjonsmetode.

Bilde nr. 2.10
Armeringskorrosjon på betongsøyle i overgang mot bakken

- Rustbehandling av rømningsdører i bygg H, samt utvendig stålbæring for utkraget tak.
- Betongkontroll av betongsøyler i parkeringsanlegg.
- Utskifting av ventilasjonsaggregater.

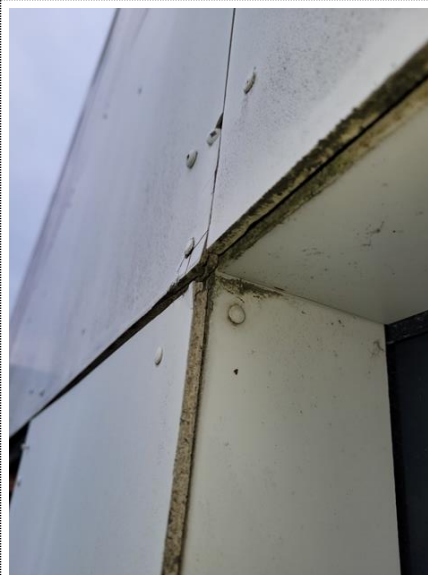
Utvendig kledning av fasadeplater har åpne horisontale fuger, som medfører at kledningen er utett og at slagregn trenger inn. Vindsperre av GU-gipsplater er fuktskadet, og ligger stedvis som flak i underkant av ytterkledning. Fuktskader i vindsperre trolig pga. vannpåvirkning som følge av utett fasadekledning. Det kan ikke utelukkes fuktskader i bindingsverk.

Bilde nr. 2.16
Utførelse av fasadekledning rundt vindu. Synlig fuktpåvirkning på baksiden av plater.

- Utskifting av takteknig og utbedring av fallforhold og mulige lekkasjepunkt på samtlige tak.
- Rehabilitering av alle ventilasjonsrom på tak.
- Utskifting av utvendig kledning, lekter og vindsperre på samtlige fasader. Tilstøtende beslag på parapeter og mot vindu må også skiftes. Bindingsverk må undersøkes for fukt og råteskader.

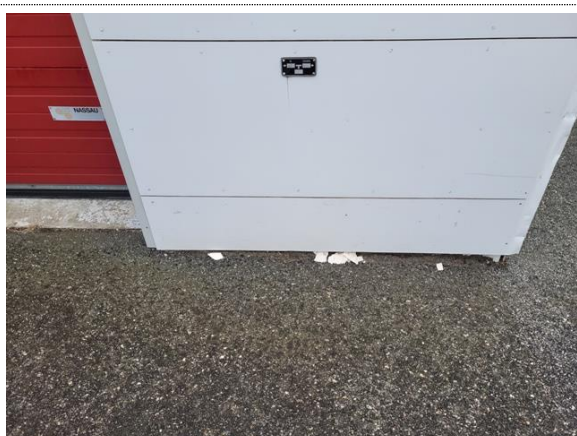
Bilde nr. 2.17

Biter av vindsperreplate liggende i underkant av kledning Bygg E

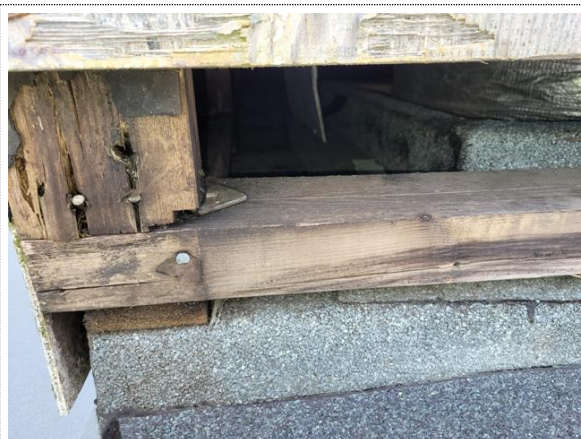
Tekniske rom på tak er av dårlig forfatning og har fuktskader i bindingsverk, og korrosjonskader på takplater. Det vurderes at det må lages nye tekniske rom på tak, delvis på grunn av dårlig forfatning, men også for å forhindre videre lekkasje-problematikk.

Bilde nr. 2.23
Råteskader i bindingsverk teknisk rom på tak

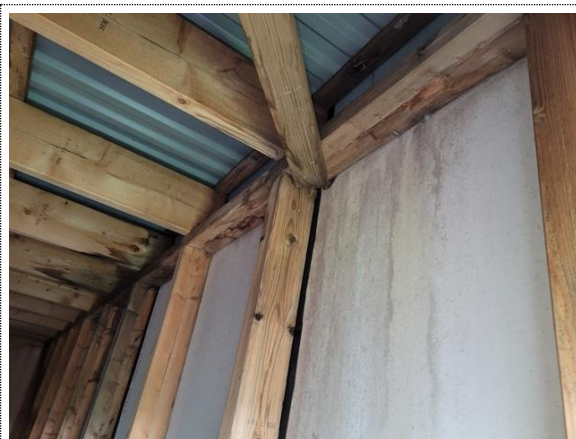
Bilde nr. 2.24
Synlig fuktpåvirkning på bindingsverk og takbjelker i teknisk rom på tak

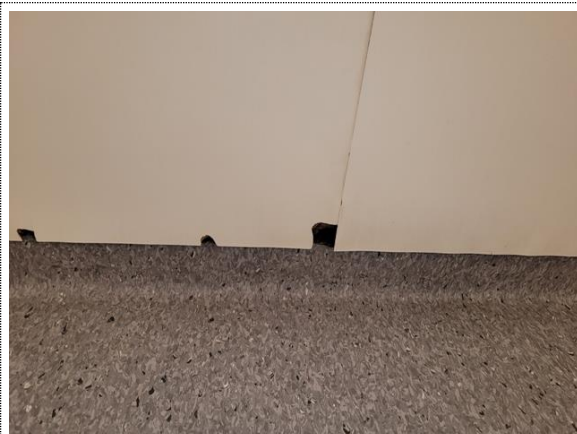
Bilde nr. 2.44
Innervegger dusj med skade på baderomsplater

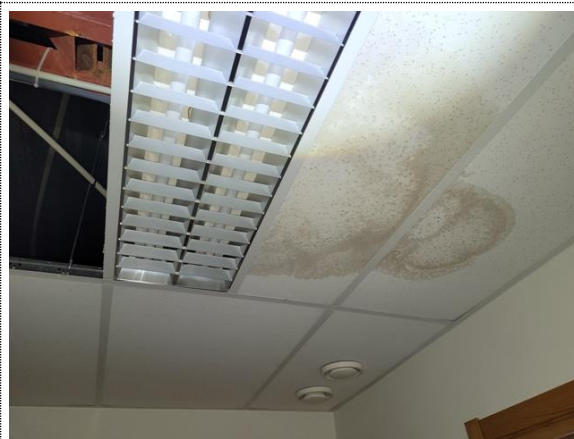
Dekker og gulvoverflater er generelt av tilfredsstillende forfatning, men det er stedvis fuktmerker på himlingsplater, dekker og gulv. Dette i forbindelse med pågående lekkasjeproblematikk på tak rundt ventilasjonsføringer og teknisk rom på tak i bygg E/F og bygg H. Himlingsplater er i denne delen stedvis fjernet og noen plater er skadet.

Bilde nr. 2.52
Systemhimling med fuktmerker i Bygg E

- Utskifting og rengjøring av himling og himlingsplater med fuktskader i øverste etasje bygg E/F og bygg H.
- Nærmere undersøkelse av årsak til muggsopp og fuktskjolder på overflater til glassfasade, himling og skillevegg, i møterom i bygg G mot vest. Rengjøring av overflater for muggsopp.

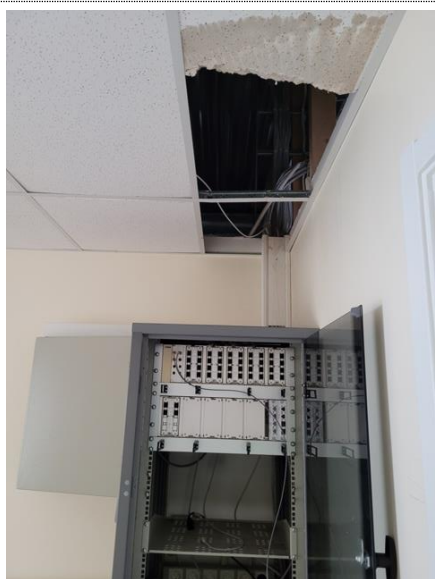
Bilde nr. 2.53
Systemhimling med fuktmerker i Bygg E

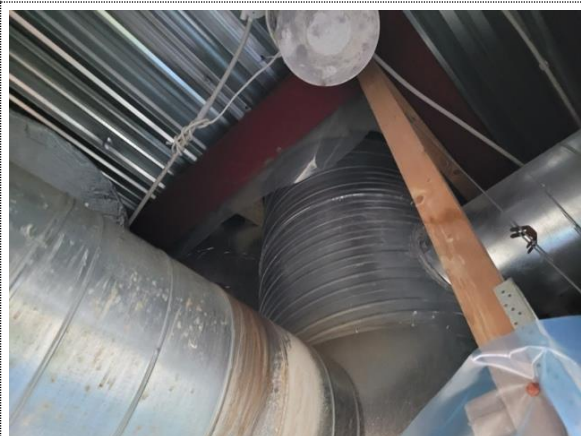
Dampspærre av plastfolie i yttertak er lagt direkte oppå korrugerte takplater, og det synes å ikke være lufttett utførelse rundt ventilasjonskanaler. Dette kan medføre kondensproblem i taket, og er noe som bør undersøkes nærmere ved eventuelle rehabiliteringstiltak.

Bilde nr. 2.60
Utett dampsperre rundt ventilasjonskanal bygg E

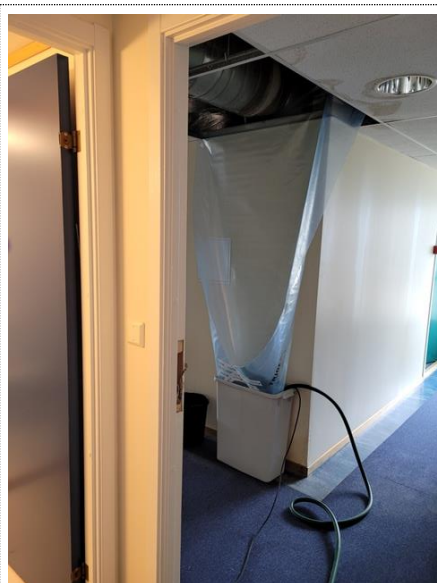
Pågående lekkasjer rundt ventilasjonsrom på tak for bygg E, F og H. Lekkasjer er forsøkt utbedret med punktreparasjoner uten hell. Generelt mange gjennomføringer som perforerer takteknig og flere mulige lekkasjepunkt. Underliggende himling har fuktmerker og skader/brekkasje i himlingsplater. Midlertidige løsninger i form av bøtter og innvendig pumpeystem for å håndtere lekkasjevann i rom under ventilasjonsrom er iverksatt av vaktmester. Det er også nylig utført punktreparasjoner i form av lapping av takteknig. Full omteknig av tak og utbedring rundt ventilasjonsanlegg på tak vurderes å være nødvendig for å utbedre lekkasjene.

260	Yttertak	Pågående lekkasjer rundt og i underkant av ventilasjonsrom på tak for bygg E/F og bygg H.	2.61- 2.62	3	7	2	3	6	2022	0		0	0
260	Yttertak	Tekniske rom på tak. Fuktskader i yttervegger av bindingsverk på ventilasjonsrommene som følge av utett kleddning. Ventilasjonsrom på tak tekket med takplater. Korrosjonskader på takplater.	2.63- 2.64	3	6	3	3	9	2023	1 500 000		1 500 000	0
265	Gesimser, takrenner og nedløp	Parapetbeslag av belagt stål med stående stangfalsler. Festet på topp av parapetbeslag med pakningskruser. Punktvis korrosjon og avflassing av belegg på beslagene på alle tak.	2.65- 2.66	2	7	1	3	3	2024	700 000		700 000	0
270	Fast inventar	Ikke vurdert						0				0	0
271	Murte piper og ildsteder	Ikke relevant.						0				0	0
273	Kjøkkeninnredning	Ikke vurdert						0				0	0
275	Skap og reoler	Ikke vurdert						0				0	0
276	Sittebenker, stolrader, bord	Ikke vurdert						0				0	0
277	Skilt og tavler	Ikke vurdert						0				0	0

Bilde nr. 2.61
Lekkasjehåndtering bygg E

- Håndtere vannlekkasje og fjerning av alt bygningsmateriell som er skadet. Tiltak er allerede iverksatt av vaktmester, og taktekker har forsøkt å utbedre med lapping av tak.

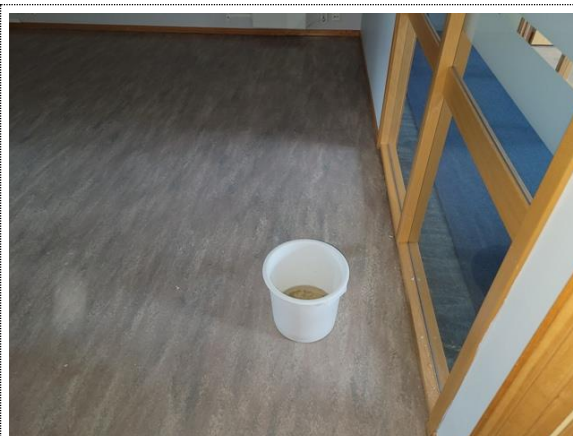
Bilde nr. 2.62
Lekkasjehåndtering bygg H

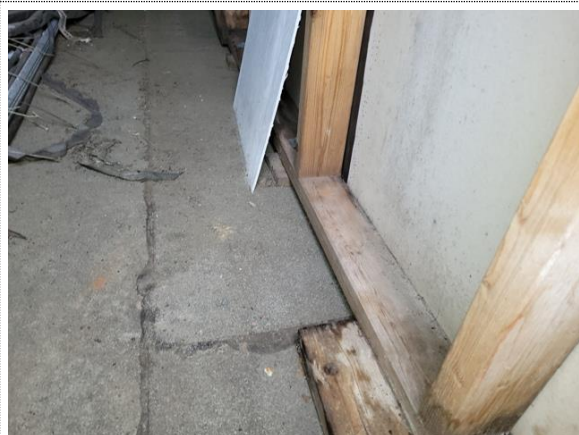
Bilde nr. 2.63
Teknisk rom og fuktmerker i bindingsverk

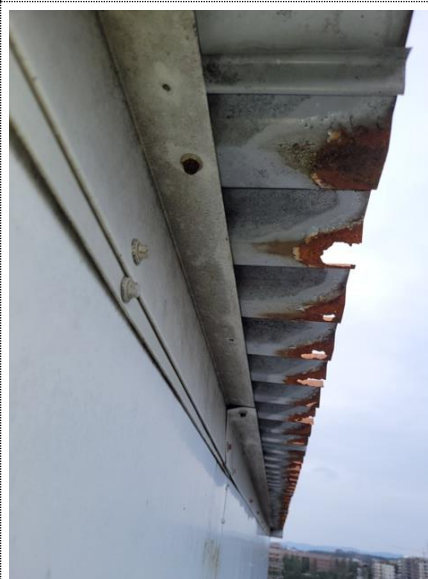
Bilde nr. 2.64
Korrosjonskader takplater på teknisk rom på tak
