Risikovurdering

Vurdering av risiko ved graving i rotsonen på Eik i Sandbrekkveien. Vurdering av soner som kan graves i og hvilke tiltak som må utføres med tanke på bevaring.

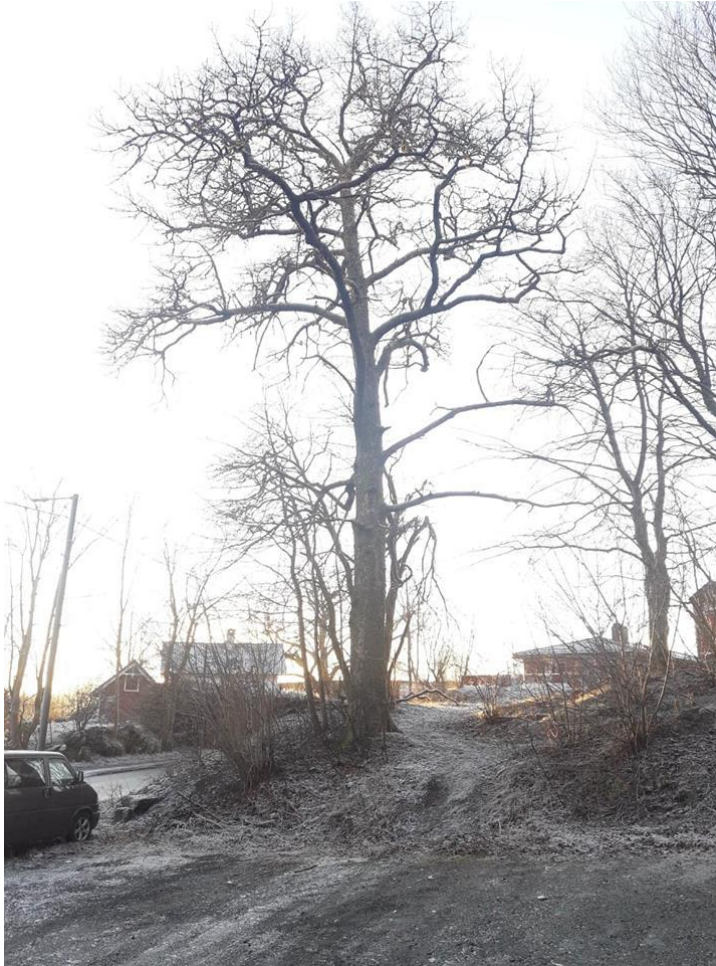
-Eik

-ca 120år

-25 meter

Treet har en gjennomgående stamme, det har ingen synlige skader etter beskæring/stormer. En knekt grein som henger igjen i treet. Det er ingen tegn til råte i stammen. Treet har en liten helning mot Snadbrekkevegen.

Treet står på antatt grunt fjell, noe som gir begrenset plass til festerøtter. Rotplaten antas å ha en diameter på 8-9 meter.

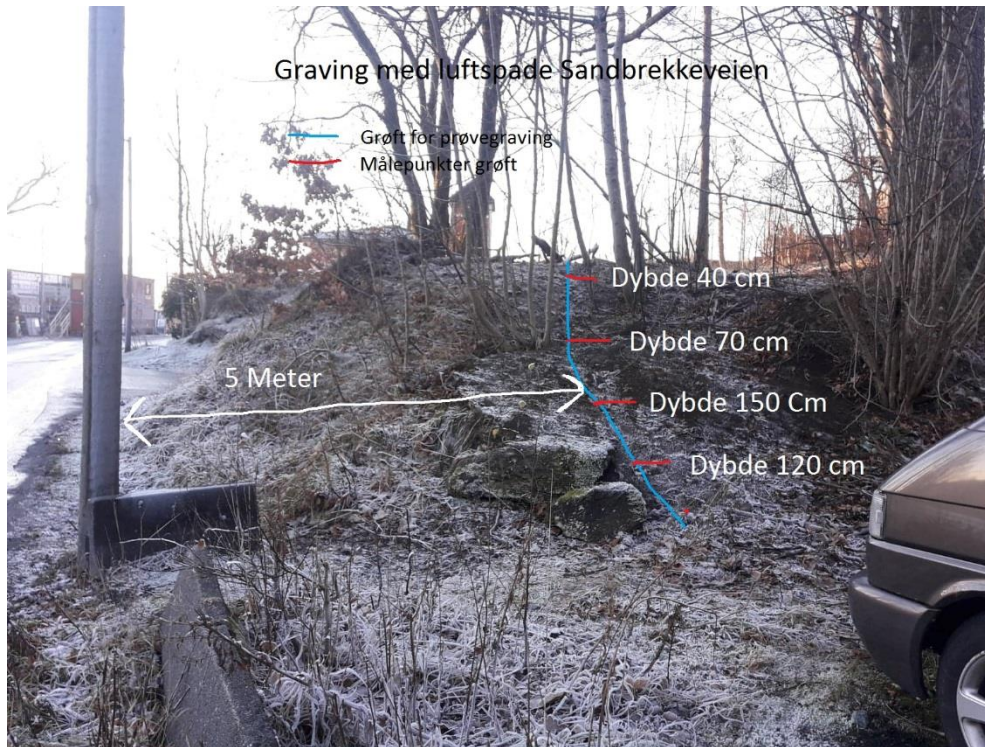
Det er blitt gravd en grøft på 9 meter (merket med blått) ca 4,5 meter fra stamme på treet og 5 meter fra vei. Vi har satt opp dybdemål på 4 punkter (merket med rødt). Det ser

ut ifra våre graveforsøk at det er noe dypere med jord i området nærmest parkering. Dette er delvis grunnet tipping av masser tidligere. I skråningen mot toppen er det forholdsvis lite jord. Under gravinger er det funnet mange mindre røtter i størrelse opp til 5cm i diameter. Det er ikke blitt oppdaget noen grovere festerøtter.

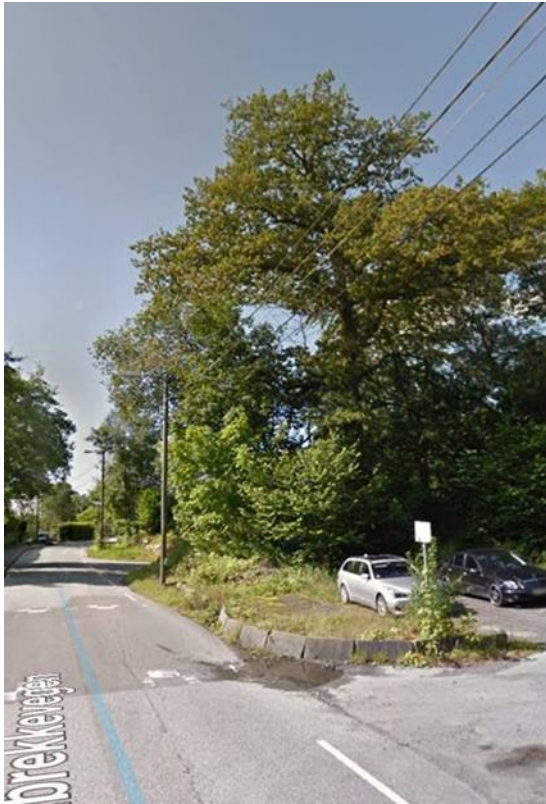
Treet har en god vitalitet og har alle forutsetninger for å stå lenge.

Etter nærmere undersøkelse med graving og kartlegging av rotsonen er det ikke oppdaget noen røtter større enn 5 cm i diameter i vår grøft 4,5 meter fra stamme. Det kan være noen røtter som ikke er blitt oppdaget. Mindre røtter er med på å holde treet oppe også men er ikke i samme grad kritisk for stabilitet. I forbindelse med utvidelse av vei kan det være aktuelt og grave fra Sandbrekkeveien mot treet. Dette må utføres mest mulig skånsomt for treet og røtter må frigraves med luftspade før de evt kappes. Det må ikke graves nærmere enn 5 meter fra stamme.

-Sonen rundt stamme må ikke graves i eller lagres masser på. Det må beskyttes fra komprssjon og jordpakking.

-Frigraving av røtter må utføres med luftspade for å skånsomt avdekke røtter. På denne måte kan de skjæres av og ikke graves av.

-Alt arbeidet med graving i treets rotsone må utføres av/med arborist til stede.

-Sprenging i rotsonen bør ikke forekomme.
