## Kulturminnedokumentasjon Sæterdalen gård (Gnr. 122/629)

| Oppdragsnummer | Dato | Filnavn |
|---|---|---|
| 10220592 | 14.11.2020 | Kulturminnedokumentasjon_Sæterdalen gård.docx |

## Sammendrag

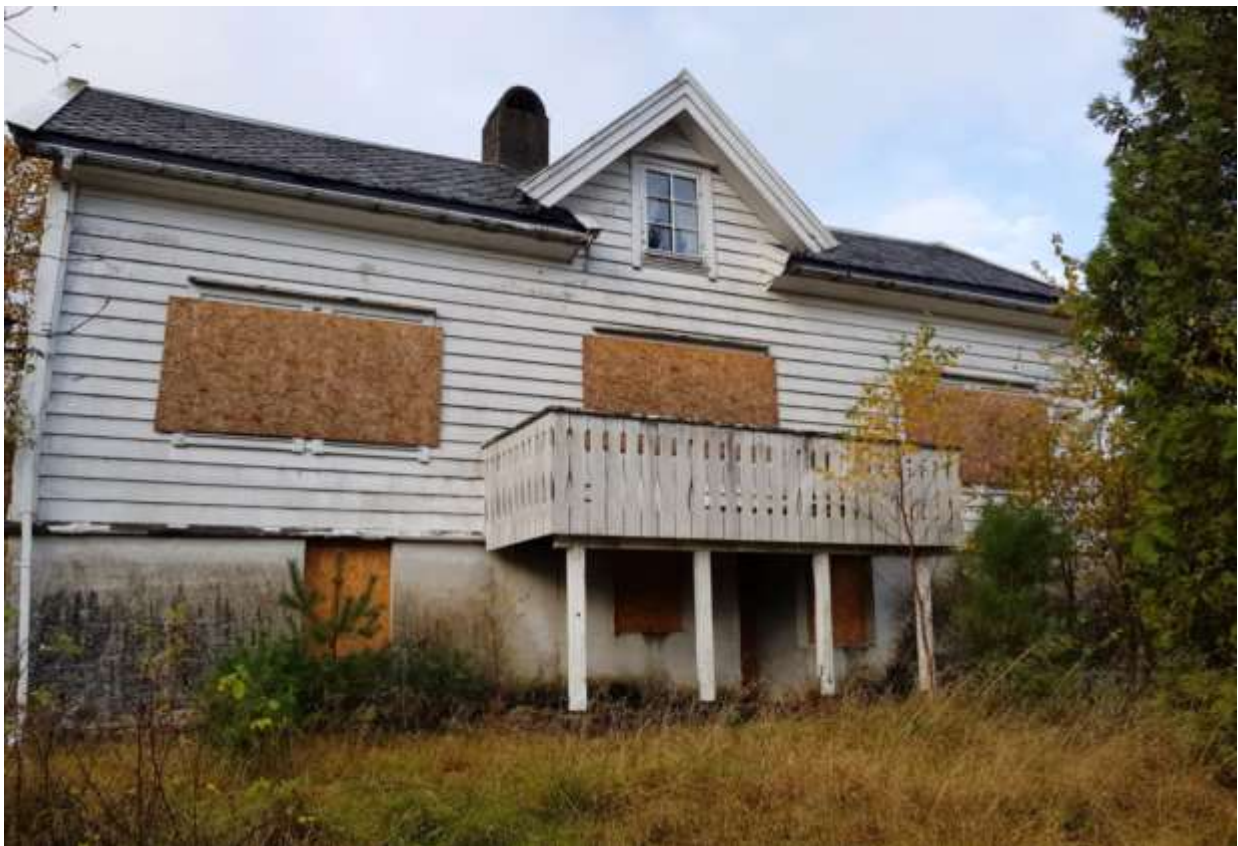
Figur 23: Fasade mot øst. Tidligere lå inngangsdøren i en fremskutt ark, der verandaen nå er.

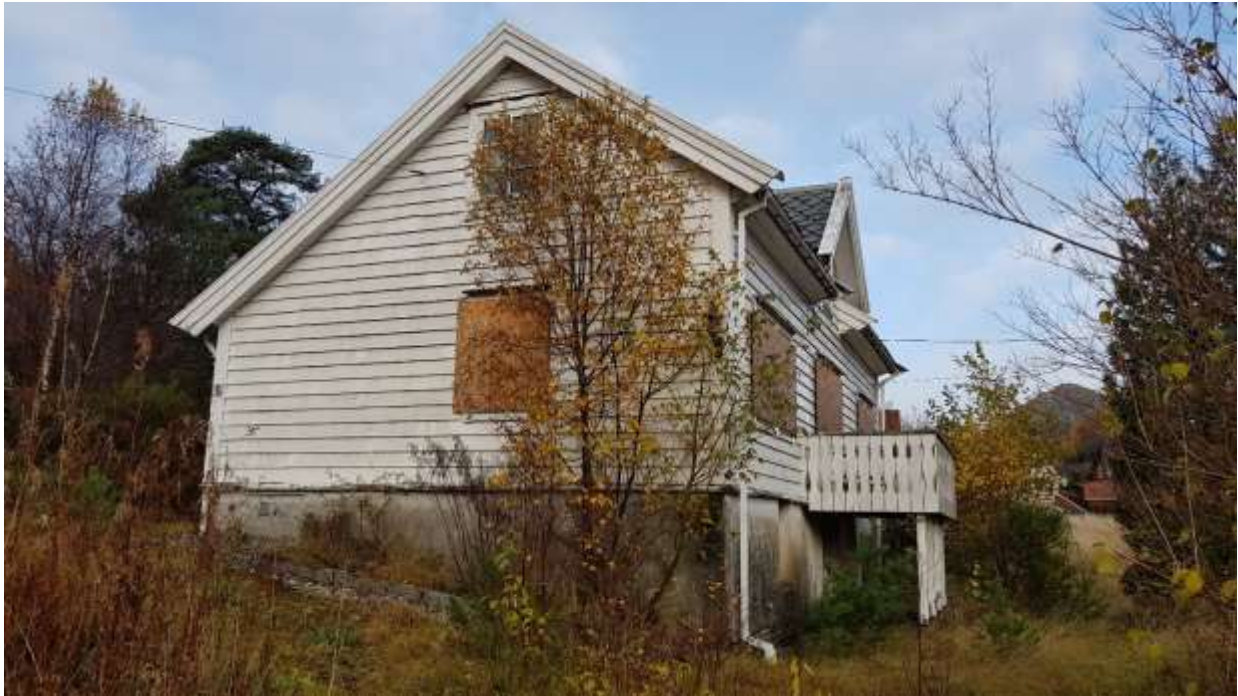
Figur 24: Fasade mot sør. Vinduet i andre etasje har blitt skiftet ut etter 1983, viser bilder og skisser.

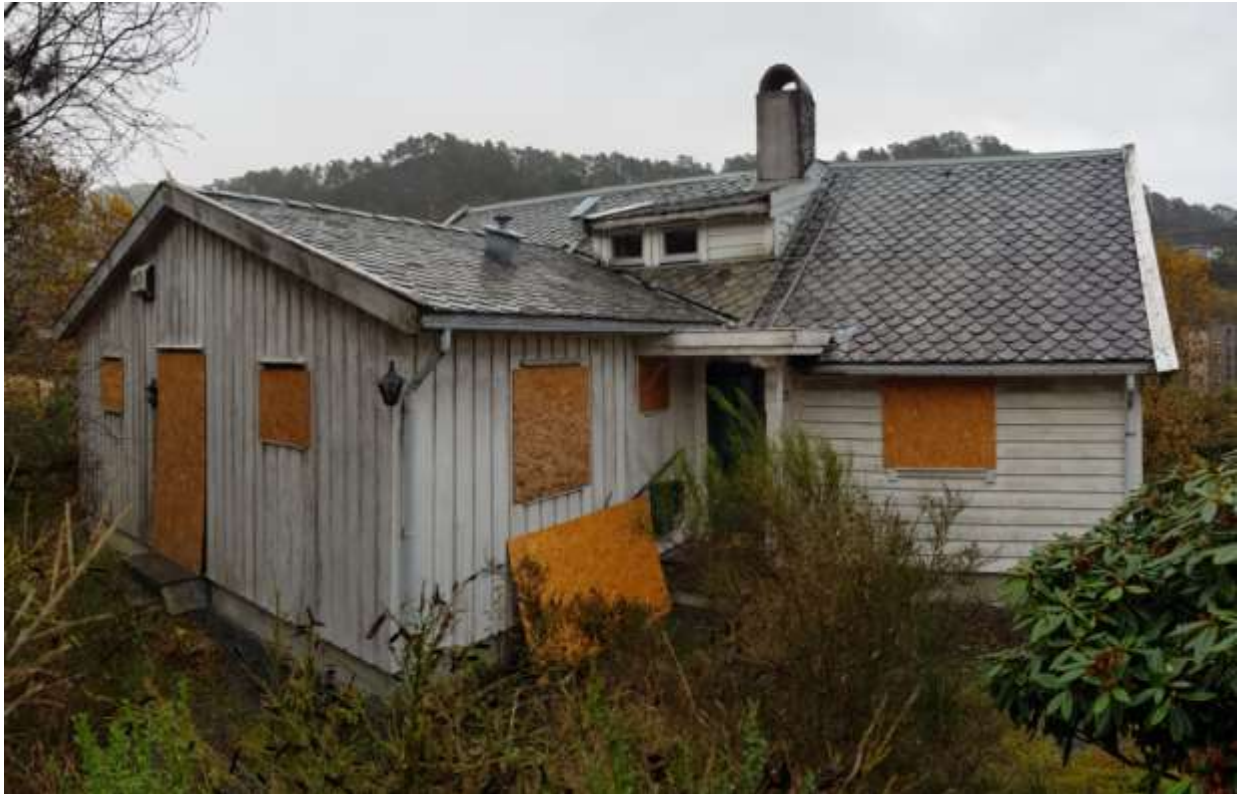
Figur 26: Fasade mot nord. Her ser vi inngang på hjørnet mellom den gamle delen og tilbygget. I tillegg har man hatt en utgang fra vaskerommet i nordvest.

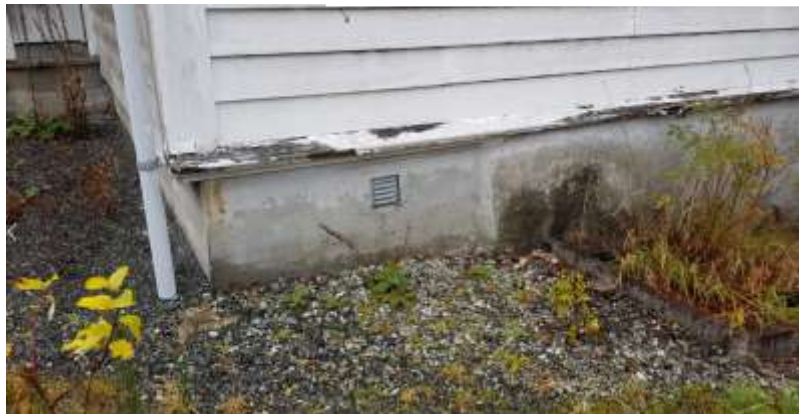
Figur 28: Grunnmur på SV-hjørne. Her er den eldste delen av muren pusset, mens den yngre delen mot vest er i betong.

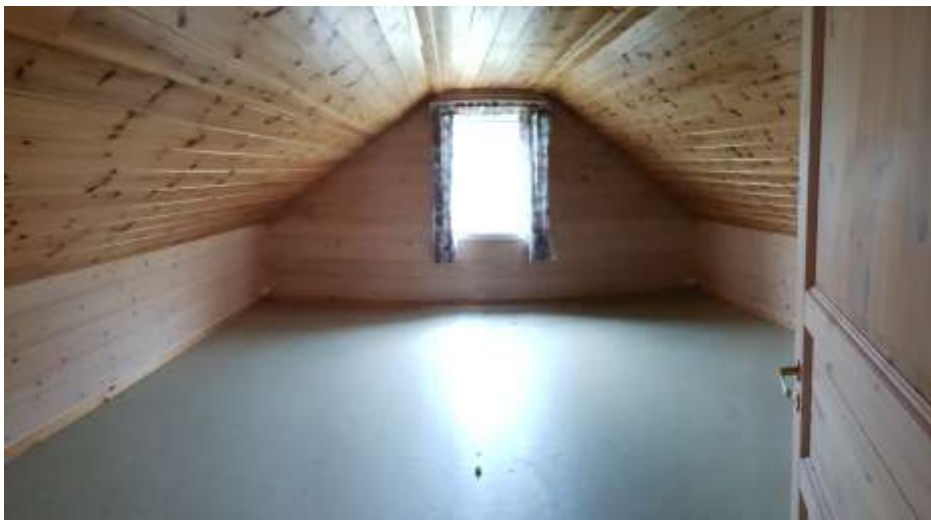
Figur 40: Soverom mot nord i annen etasje. Ifølge byggesøknaden var det planlagt et kott mot vest i dette rommet (jf. figur 15). Noe slikt kan muligens forklare hvorfor den nederste delen av veggen er lysere/ikke lakkert.

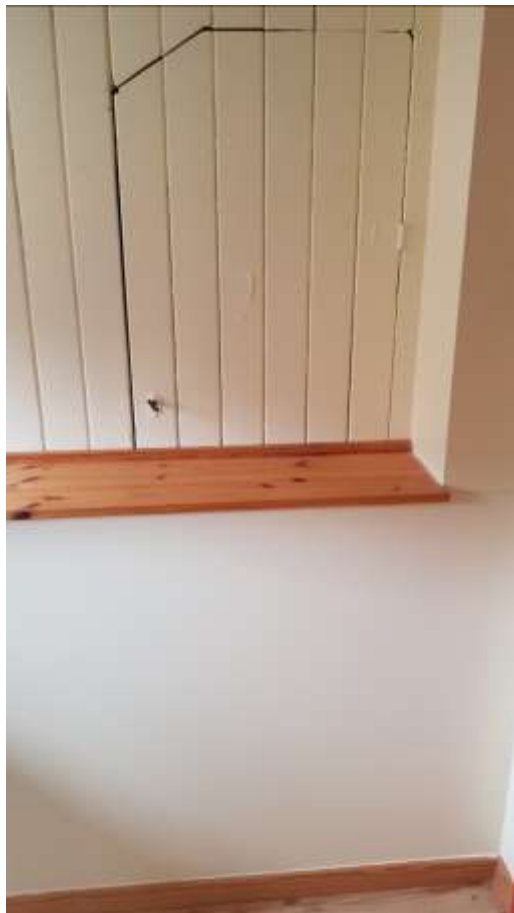
Figur 42: Eldre skapdør på kleskottet som er bygd inn bak en gipskarm (ikke mulig å åpne).

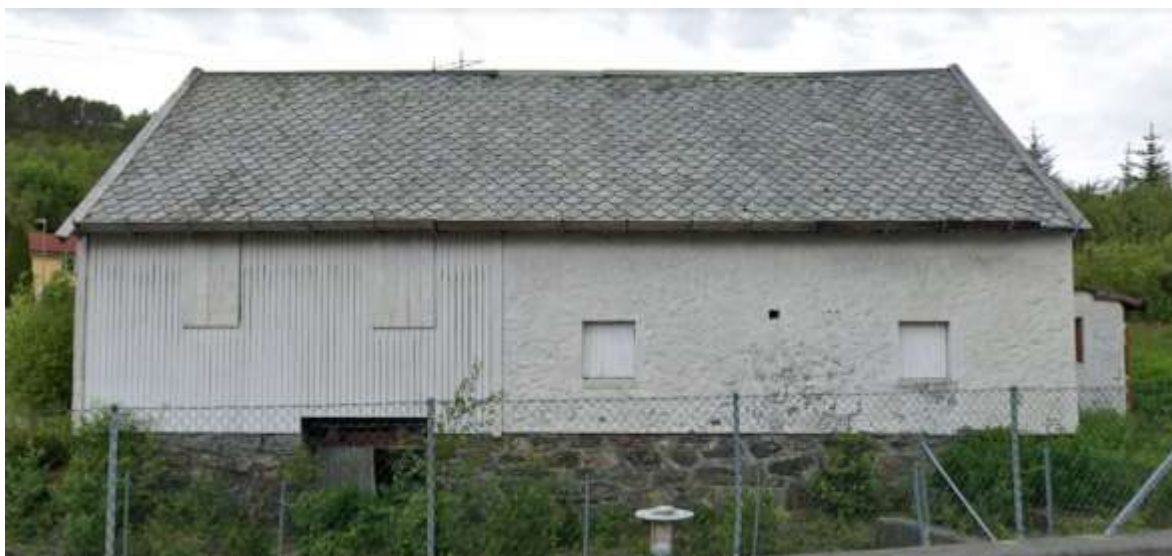
**Figur 44: Driftsbygning (fjøsdel) mot øst. Den sørlige delen er kledd med metallplater, og nordlige er i pusset mur.**  
Foto: Google Maps.

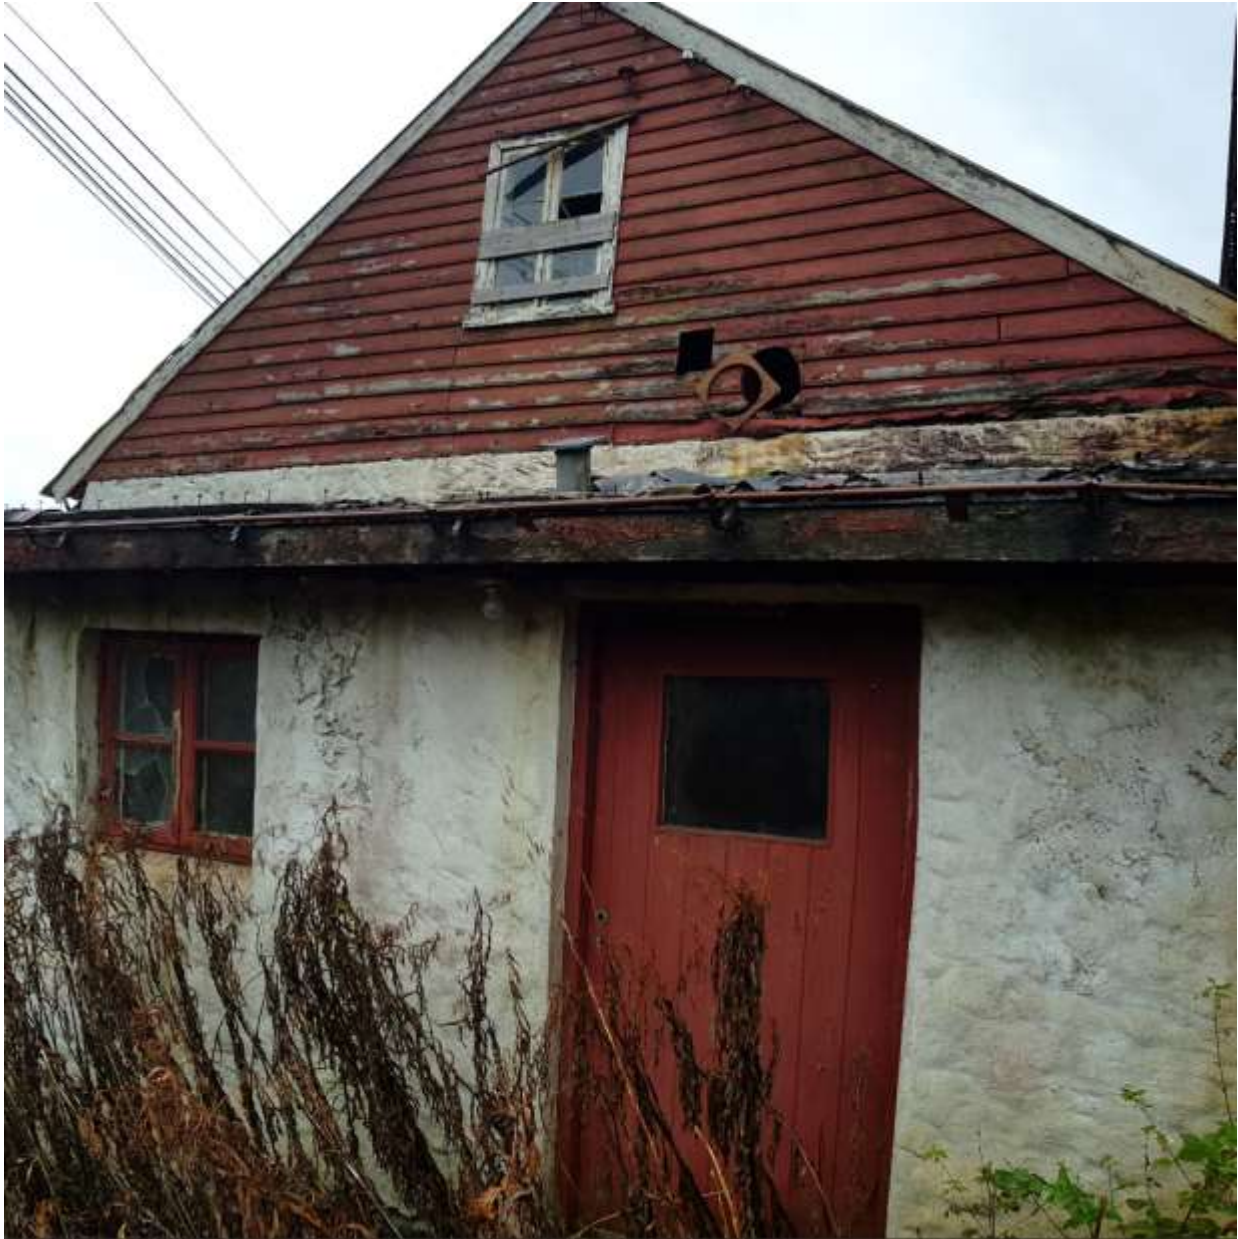
Figur 48: Driftsbygningen har bevart flere eldre vindu, men de er i dårlig stand. Her på nordveggen.

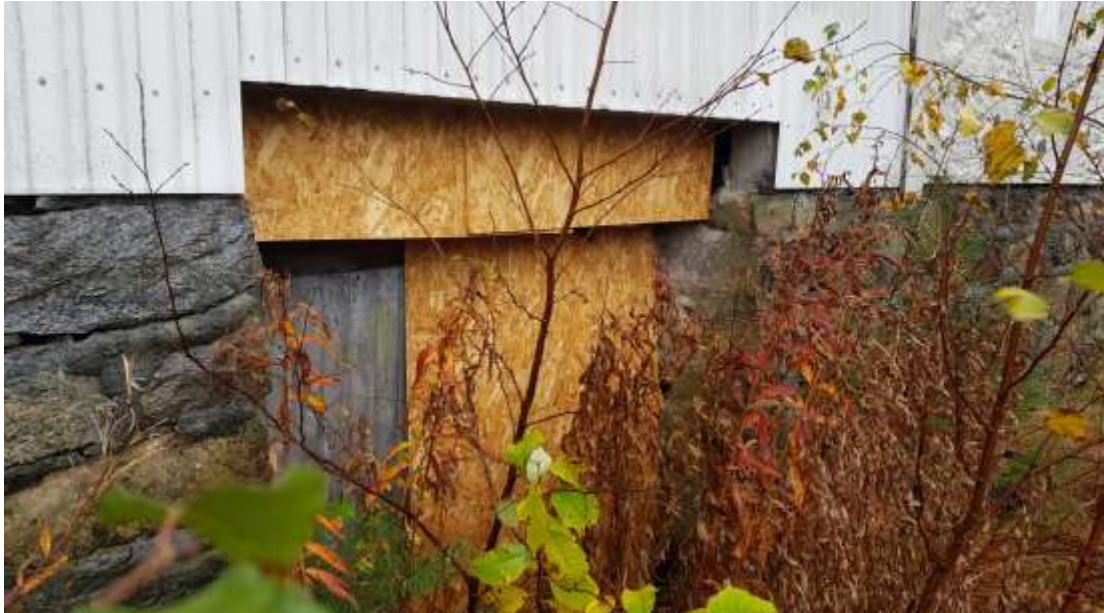
Figur 51: Stengt dør i grunnmur mot øst.

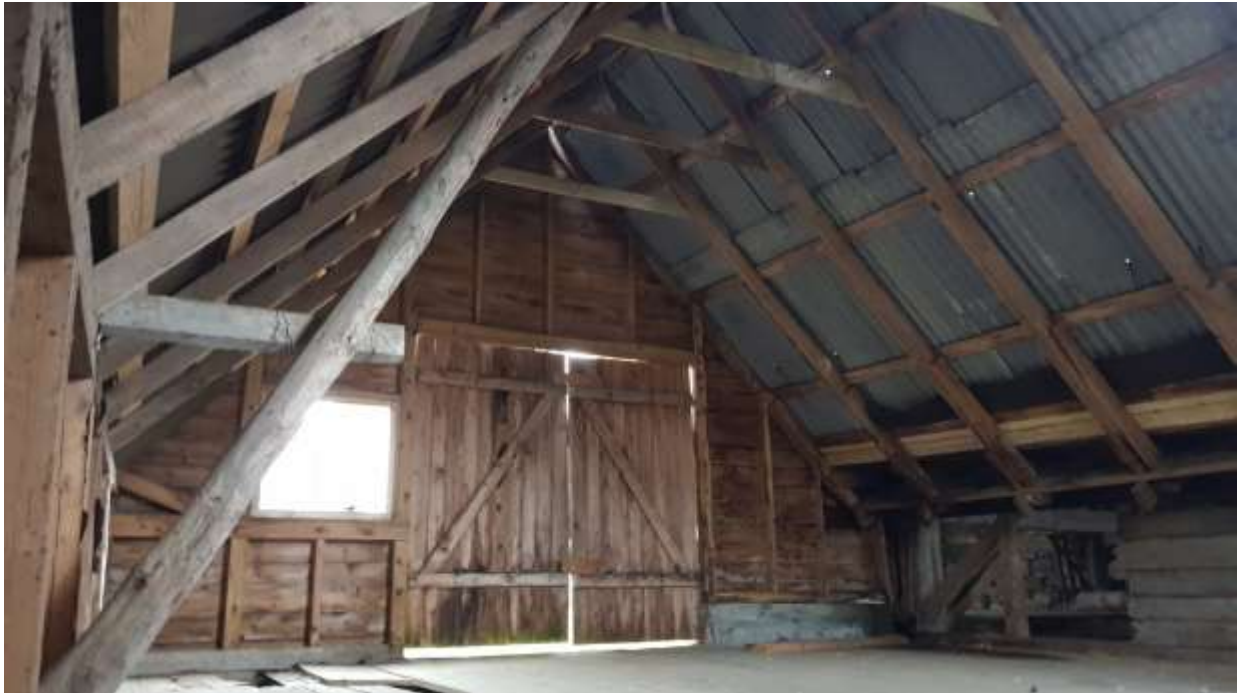
Figur 54: Vognhuset sett gjennom hull i veggen, bilderetning nord.
