# Evaluering av brannen i Arnatveitvegen

**Utarbeidet av:** Bjørn Næs, Anne Bjørke, Ove Steffensen m.fl.  
**Dato:** 22.04.2025  
**Antall sider:** 13  
**Versjon:** 1  
**Antall vedlegg:** 0

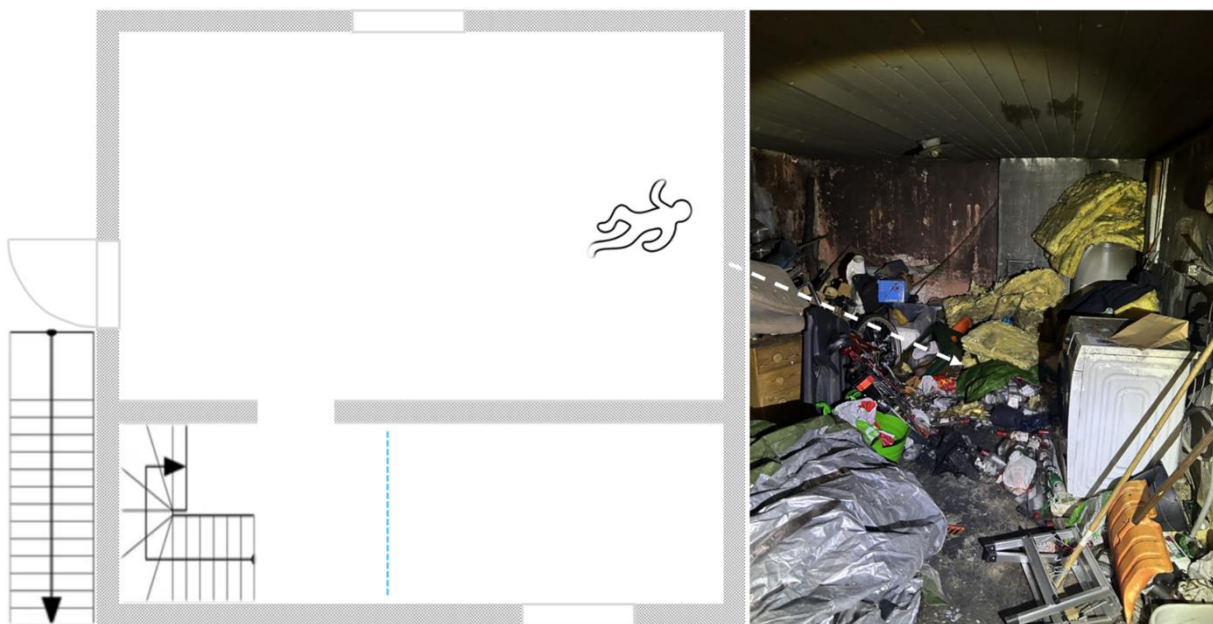
Døren til kjelleren var lukket, men ulåst. Det var tett røyk i kjelleren og betydelige mengder vann på gulvet. Dette skyldtes en pågående vannlekkasje fra rør i et tilstøtende kjellerrom. Det hadde samlet seg mellom 15 og 20 cm vann på gulvet i kjellerlokalet, noe som, i kombinasjon med røyken, førte til sterkt redusert sikt og vanskelige arbeidsforhold for røykdykkerne.

Det andre rommet ligger på høyre side når man går inn i kjelleren via kjellerdør fra utsiden. Den innvendige trappen opp til 1. etasje er i dette rommet. Her var det en pågående brann i trappen, som røykdykkerne raskt slo ned. I den venstre delen av det andre rommet, sett fra døråpningen, var det en kraftig vannlekkasje, som nærmest dannet en vannvegg og delte rommet i to. I og med at det ikke var beboelige forhold i kjeller, blir livreddende innsats raskt rettet mot boligens boarealer i 2. etasje.

Figur 1 – Viser planløsning i kjeller og hvor den omkomne mannen ble funnet. Den blå stiplede linjen illustrerer vannrøret som var lekk.

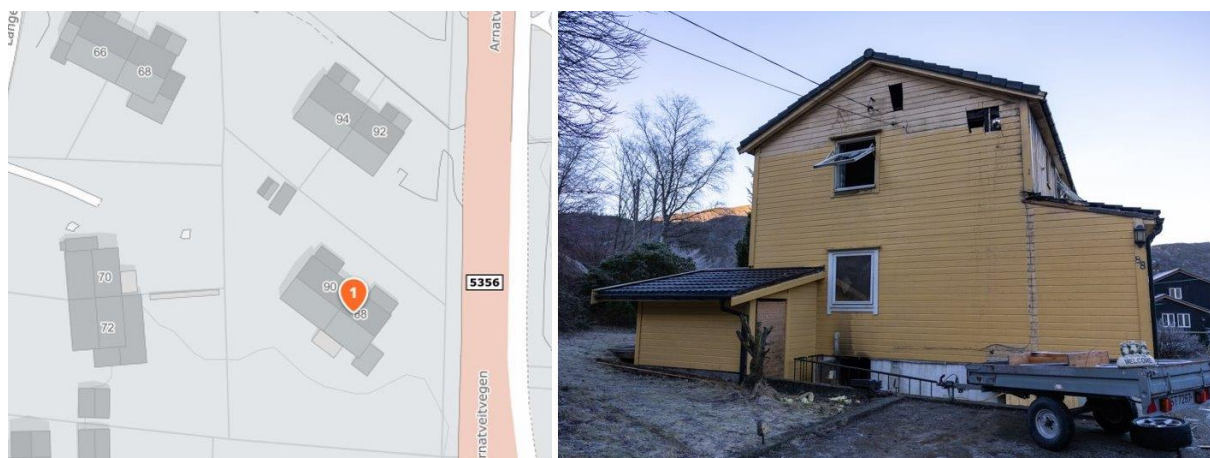
Figur 2 – Viser plassering av bygningen i Arnatveitvegen og fasaden mot sør-øst. Viser også den utvendige nedgangen til kjeller.

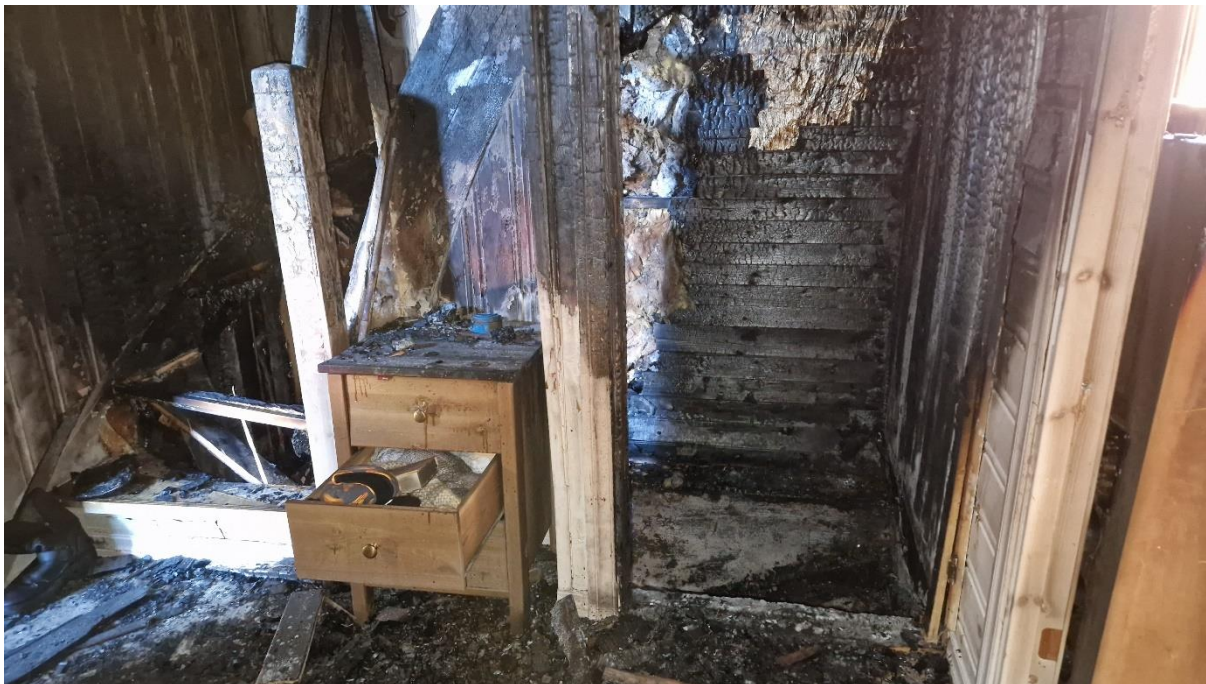
Det har brent i alle boligens etasjer, og det ser ut som at brannen har fulgt trappeløpet, fra kjeller til loft. Det er områdene nær trappen som har de største brannskadene.

FIGUR 5 TRAPP I BOLIGENS FØRSTE ETASJE. TIL VENSTRE FOR KOMMODEN SER MAN RESTER ETTER TRAPPEN OPP TIL ANDRE ETASJE, MENS TIL HØYRE FOR KOMMODEN SER MAN NEDGANGEN TIL KJELLEREN.

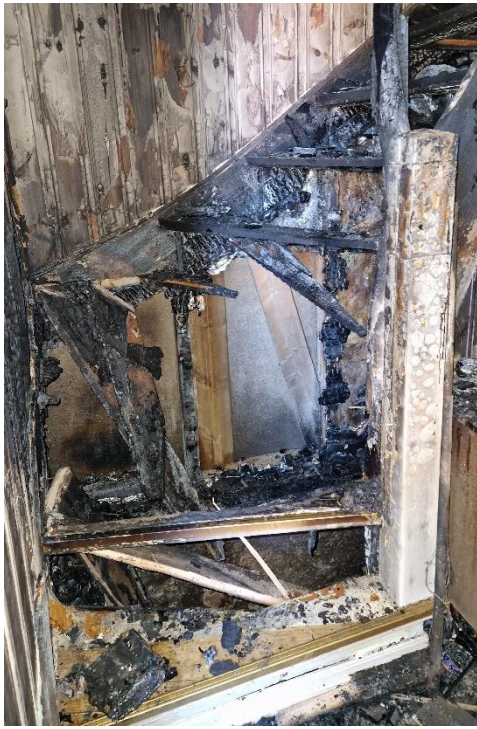
Vanskelig tilkomst og fremkommelighet i boligen skapte utfordringer for innsatsen. Tidlig i innsatsen benyttet en røykdykker den brannskadede innvendige trappen. Trappen ga etter, og røykdykkeren falt uten at dette medførte personskade. Det manglet også innvendig tilkomst til 2. etasje. Den innvendige trappen var utbrent også her, og tilgang via vindu var vanskelig og risikofylt. Fremkommelighet i kjeller var svært utfordrende for røykdykkerne på grunn av alle gjenstandene og vannet som fylte gulvarealet.

FIGUR 6 TRAPP FRA FØRSTE ETASJE TIL ANDRE ETASJE. BILDET VISER HVOR EN RØYKDYKKER GIKK GJENNOM TRAPPEN
