## Innledning

Denne rapporten skal gi en beskrivelse av tre bygninger: Gamle pakkehus, Nye pakkehus og Gamle mølle omtalt som Møllekvartalet.

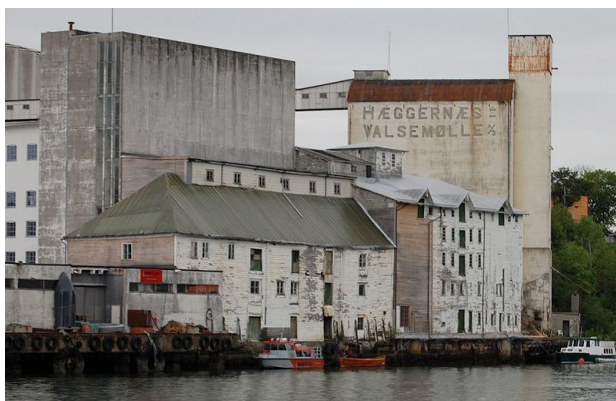
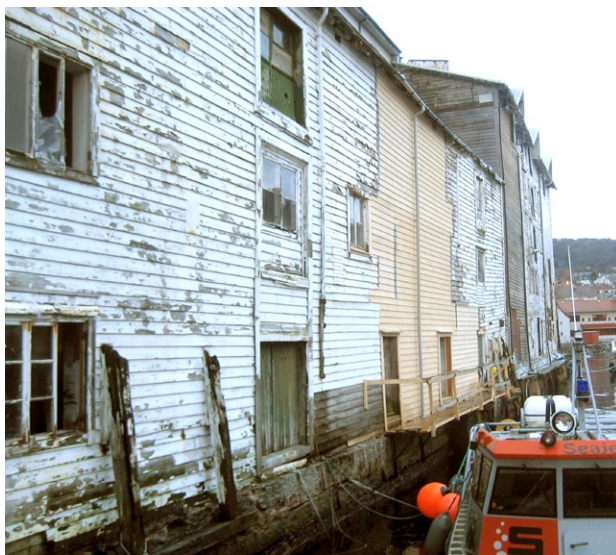
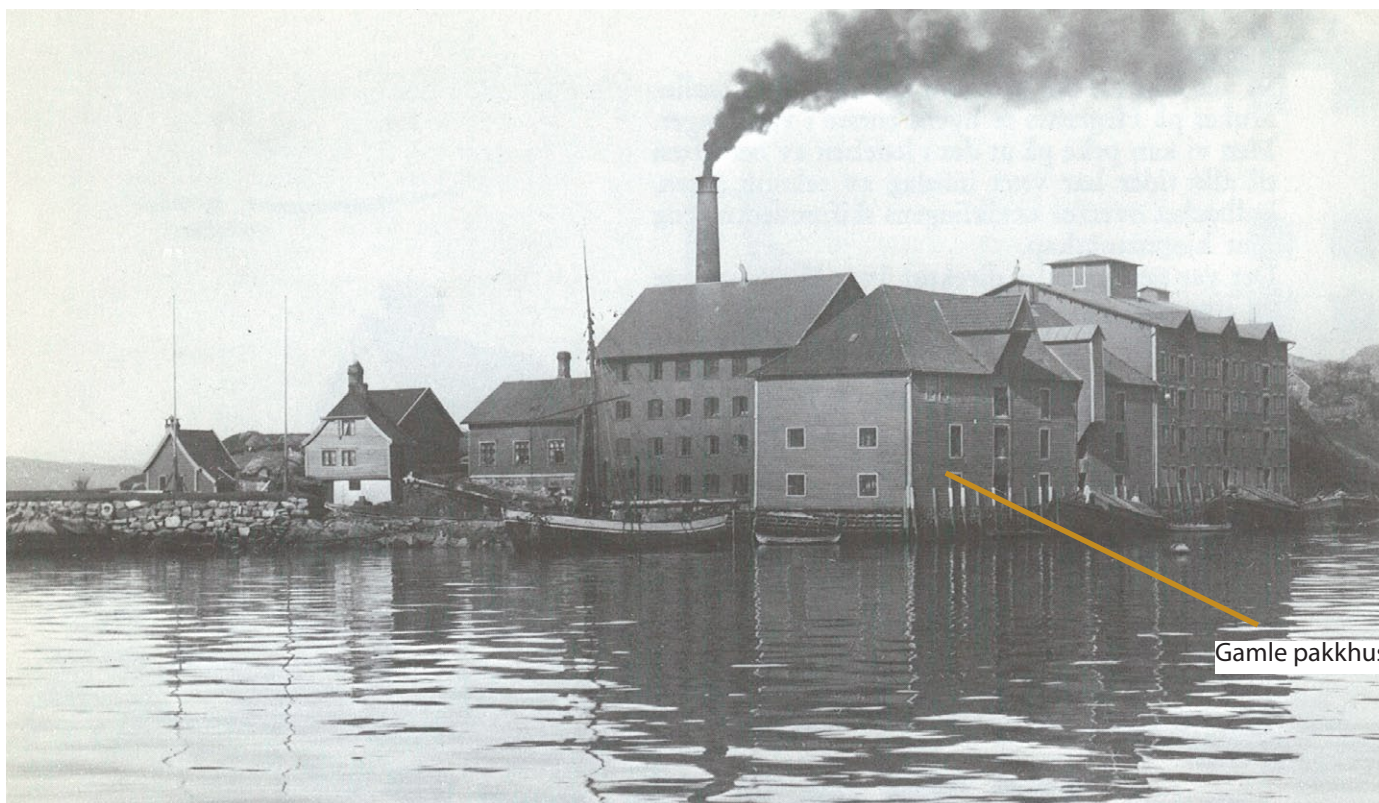
Bildet over er fra 1896 og her har gamle pakkhus to vindeark. På bildene fra dagens situasjon(t.v.) ser vi at det har dannet seg et lappeverk av vinduer og at vindearkene er borte. Dessuten har det kommet en ny etasje. Bildet på forsiden fra 1968 viser pakkboden med kun en vindeark.

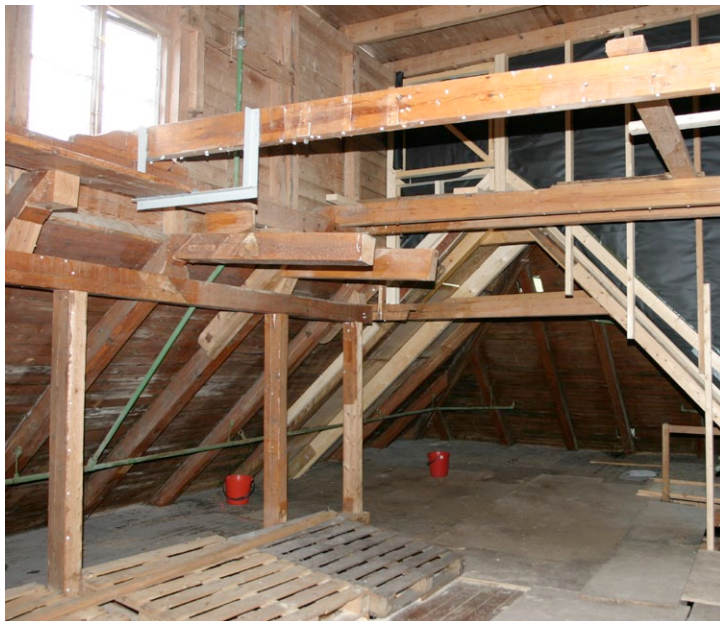
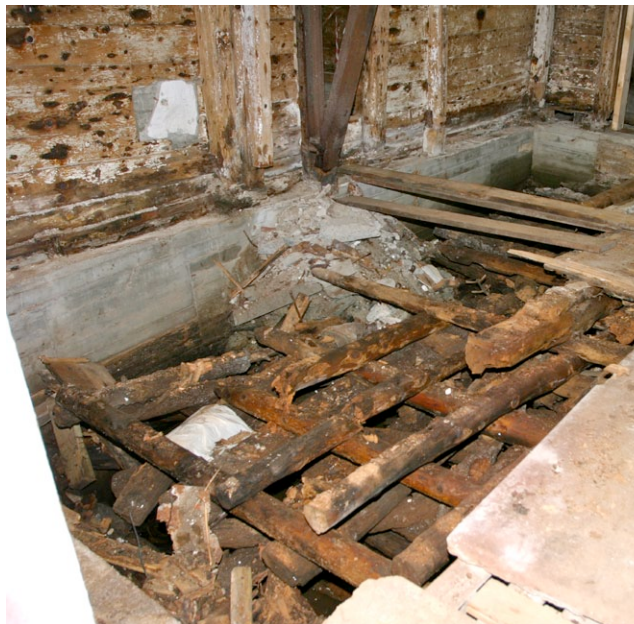
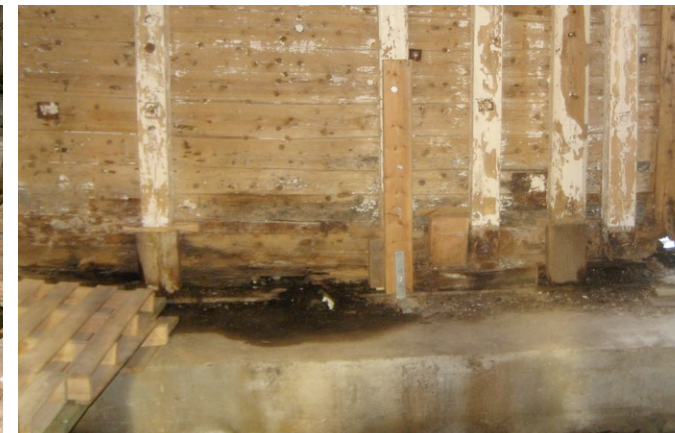
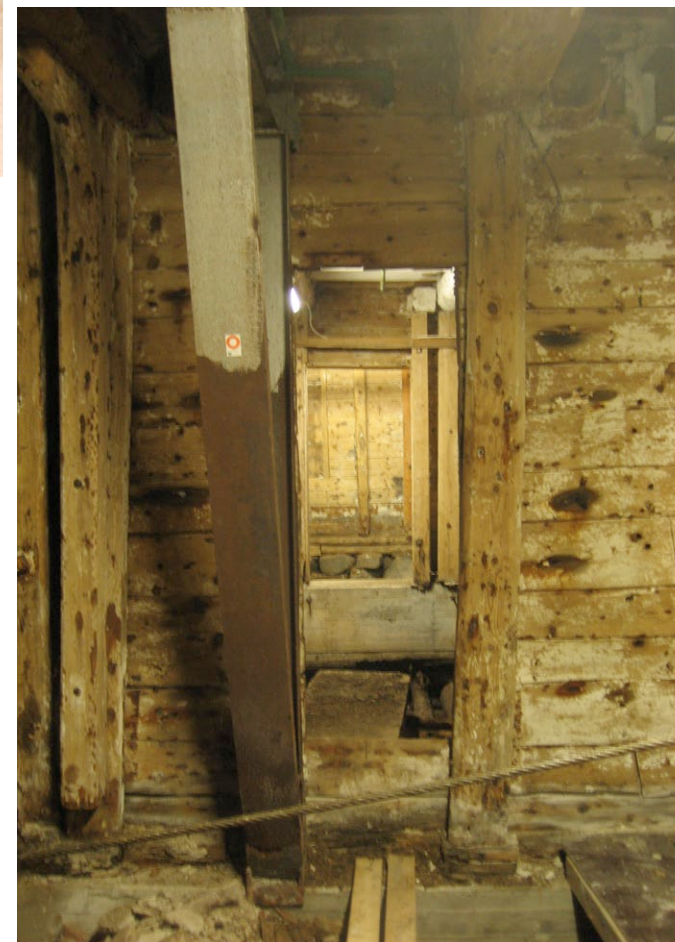
- Øverst t.v. 4. etg. Sperrere er kuttet og taket er løftet. Konstruksjonen er et virrvar av kuttete bjelker og improviserte forsøk på å hindre kollaps. Bak i bildet ser en tiltak for å tette konstruksjonen.
- Midten: 1. etg. Gulvet har stort sett råtnet bort og rester av bolverk i sjøen synes.
- Øverst t.h. 1. etg. Veggene har sunket betraktelig og treverket råtner. Betong har erstattet tre som grunnmur for å holde rottene ute. Betongen fremskynder forråtnelsesprosessen siden kledingen ligger helt inntil og ikke tørker ut.
- Nederst t.h. 1. etg. Åpning mot flere rom og en skråstiver av stål.

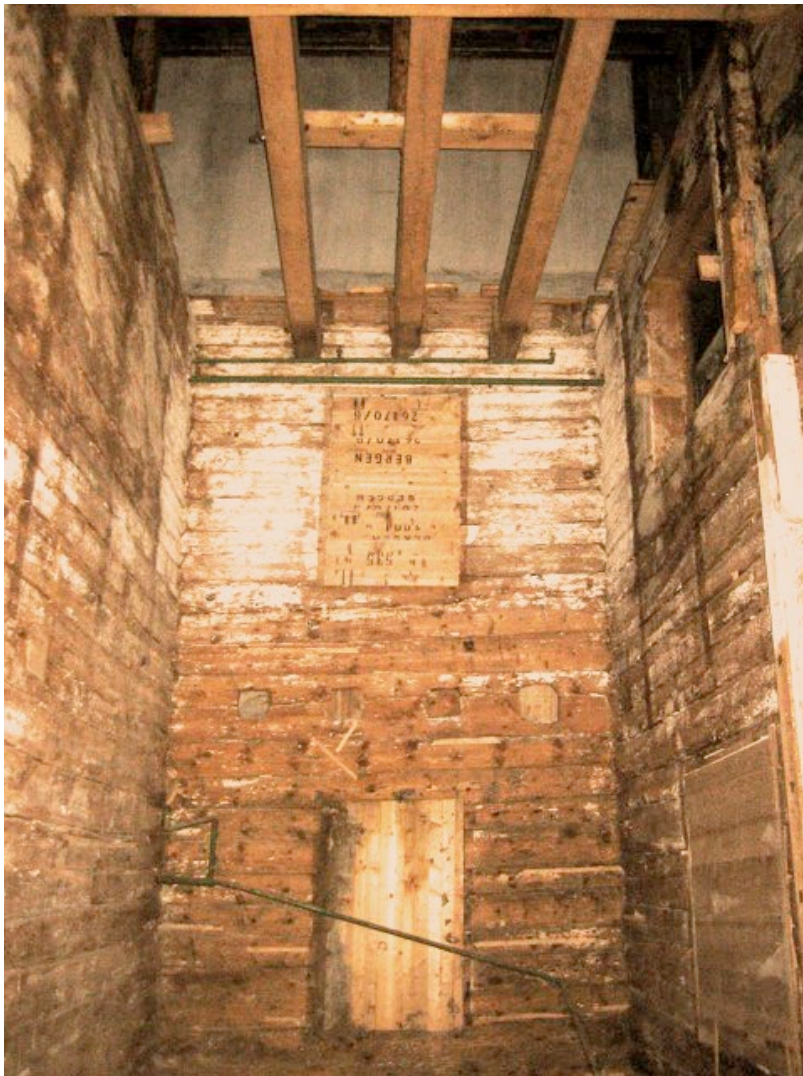
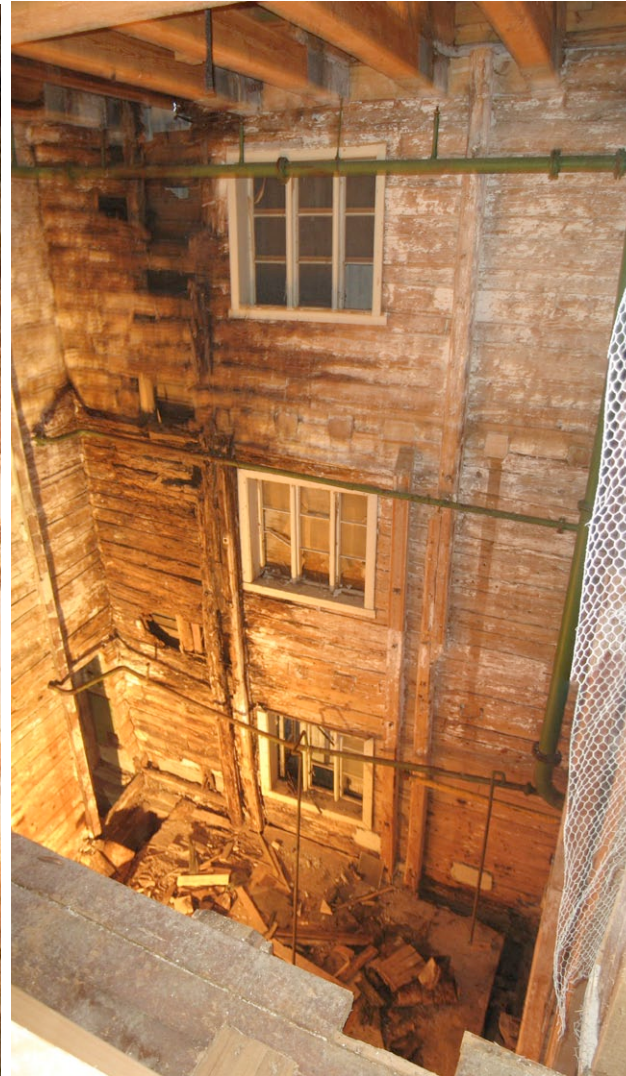
Melsiloen som ble bygget i 1964 er oppført helt inntil lafteveggen i Gamle pakkhus. Nå er betongveggen synlig rett fra gamle pakkhus flere steder, og vinduene vender mot denne. I 1.etg er gulvet stort sett borte. En del bærende konstruksjoner er erstattet av betong og stål.

- T.v. Laftekjerner er endret til silo. Midt på veggen kan en se spor etter etasjen som har blitt fjernet. Øverst er taket tatt vekk.
- T.h. Enda en laftekerne som har fått ny funksjon. Også her er etasjeskille fjernet. Vinduene er blendet eller lukket inne av siloen som er bygget senere. Treverket har fått en del råteskader.

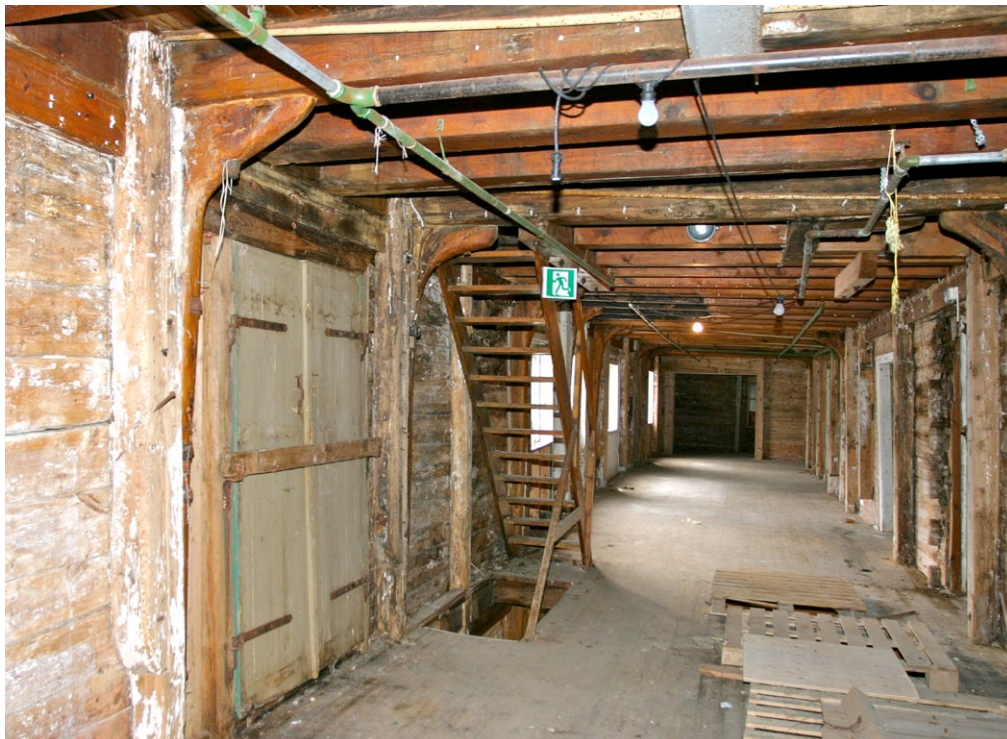
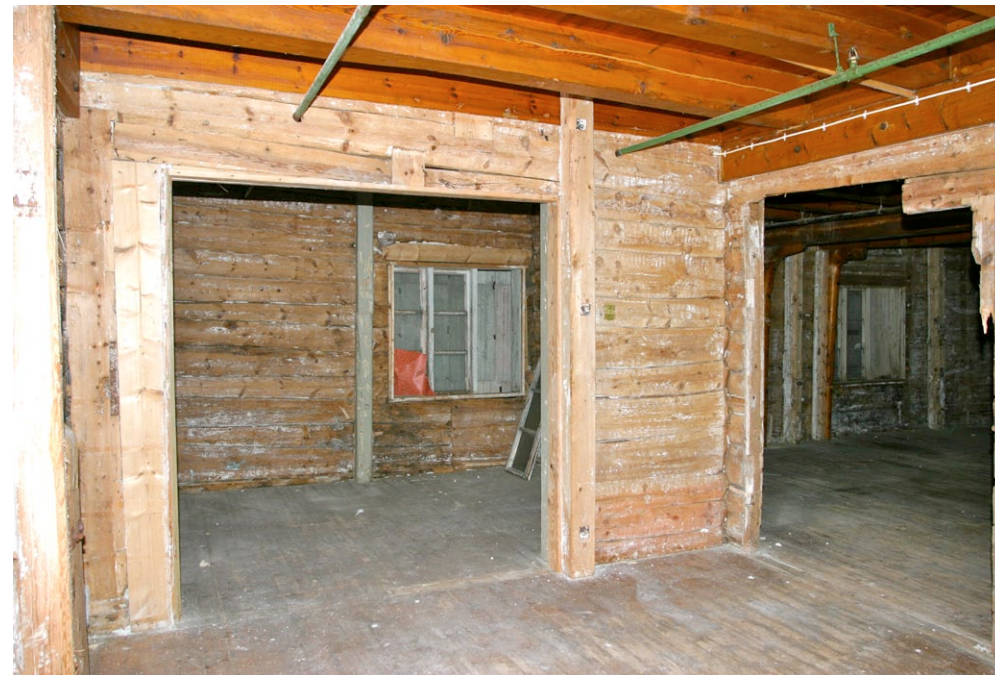
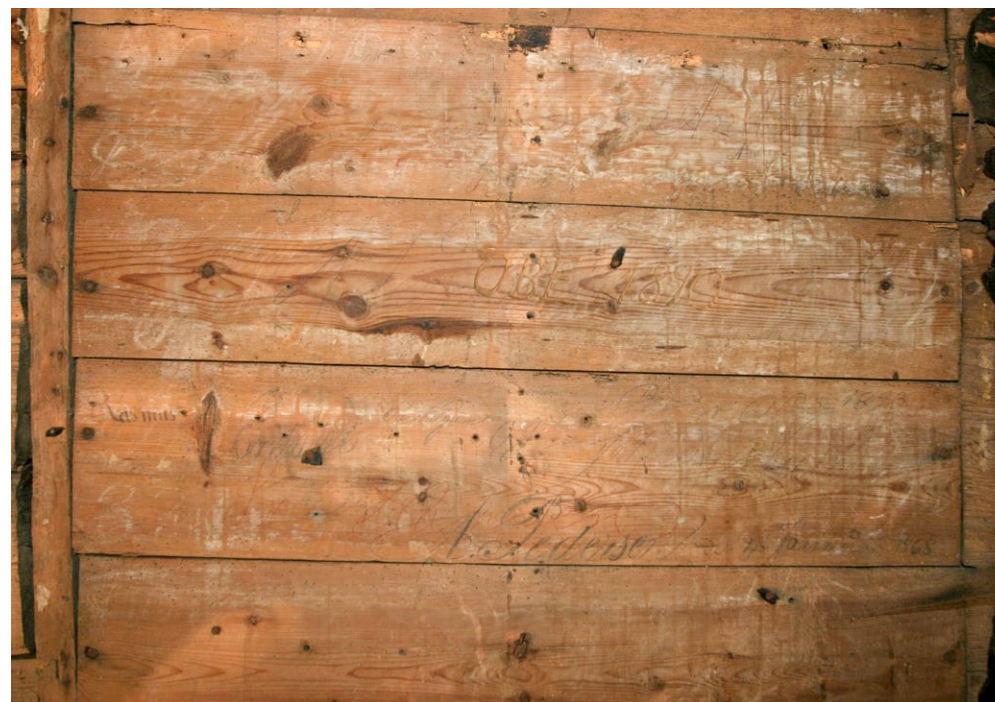
Øverst t.v. Korridor i 2. etg er noenlunde intakt. Pallene på gulvet dekker over hull. Veggene var tidligere innvendig kledd med hønsenetting, gips og betong. Lafteverket var skjult inntil noen få år siden da gips ble fjernet. Det er fremdeles hvite rester etter dette på veggene.

Øverst t.h. Dette rommet ble brukt som kontor. Døråpninger er utvidet i lafte veggene noe en ser tydelig i åpningen til høyre.

Nederst t.h. Utsnitt av vegg med tekst fra arbeiderenes dager.

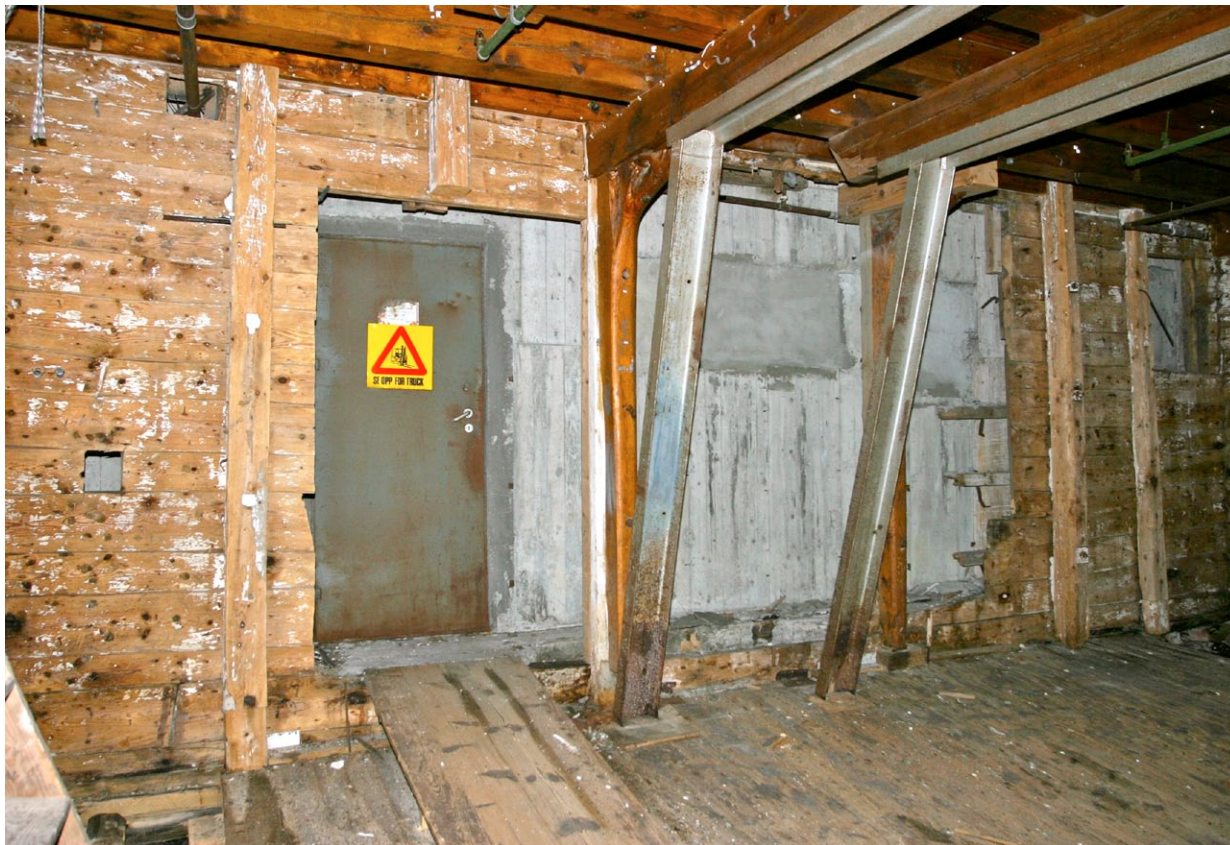
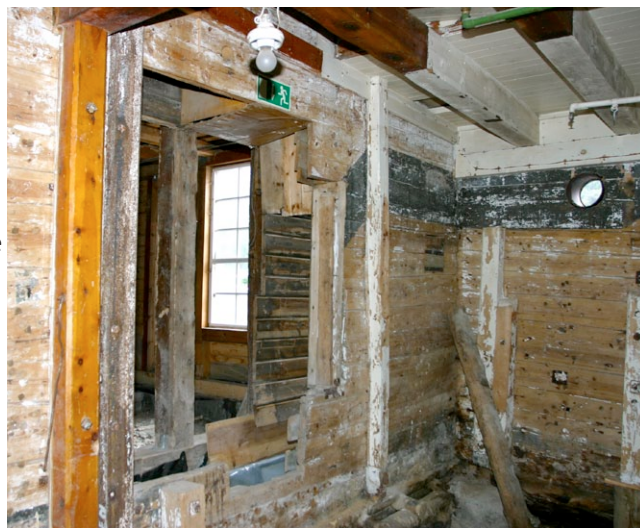
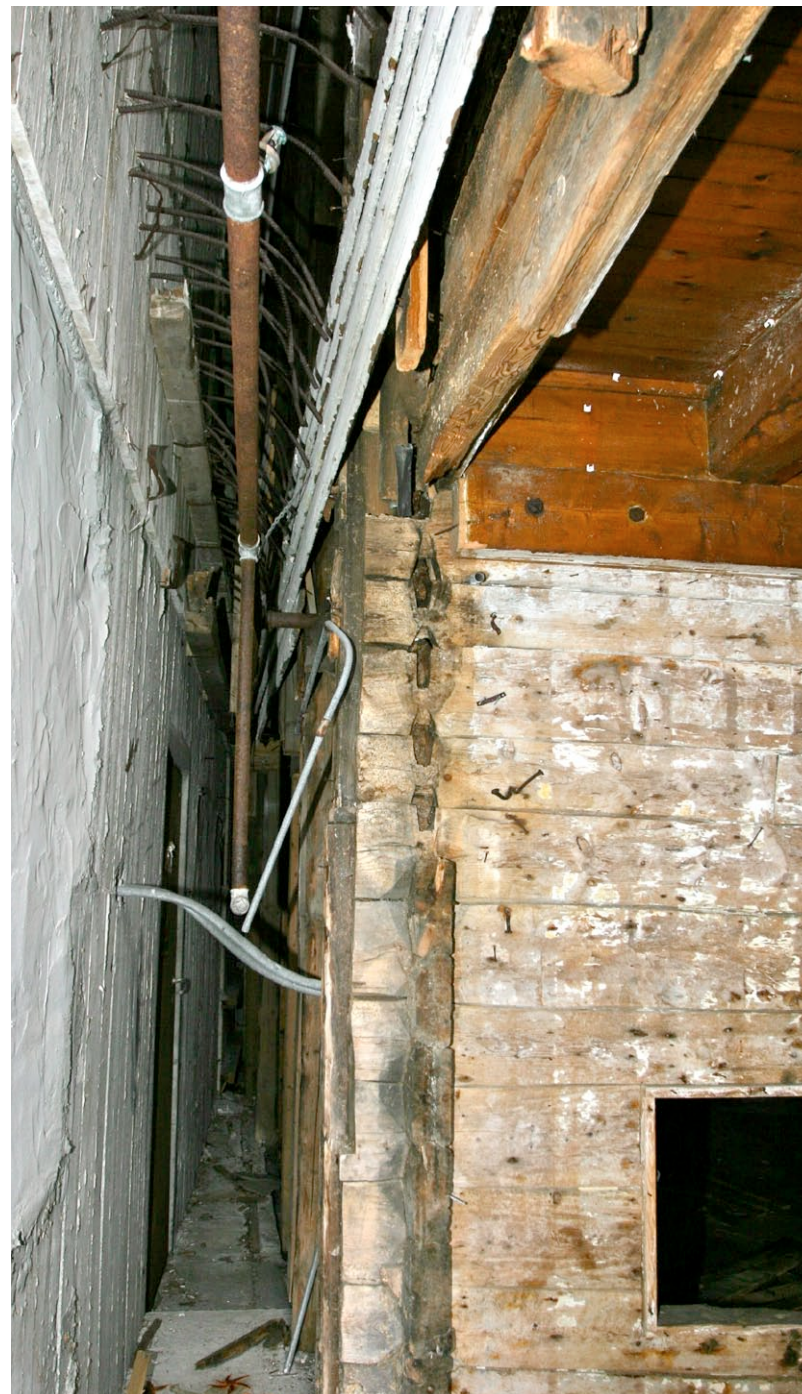
Øverst t.v. Møte med den nye siloen. Deler av den laftede veggen har blitt skåret ut for å gi plass til døråpningen. Stålkonstruksjonen har blitt reist for å støtte opp det sviktende taket. Gulvet siger nedover.

T.h.Mellomrom mellom pallelager i betong til venstre og gamle pakkhus til høyre.

Nederst t.v. Åpning mot nye pakkhus.

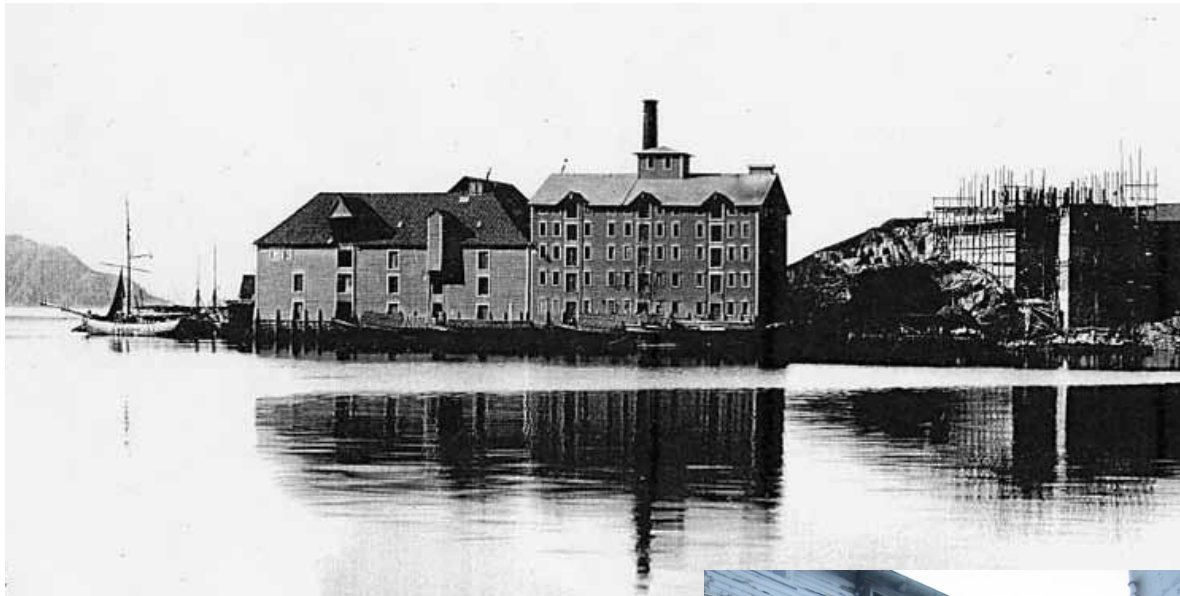
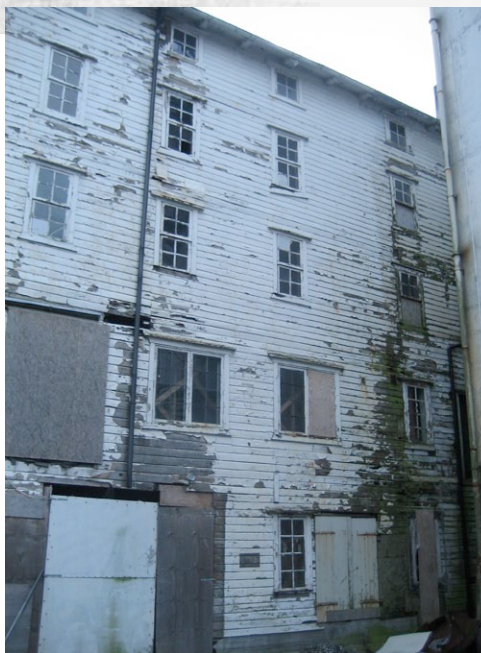
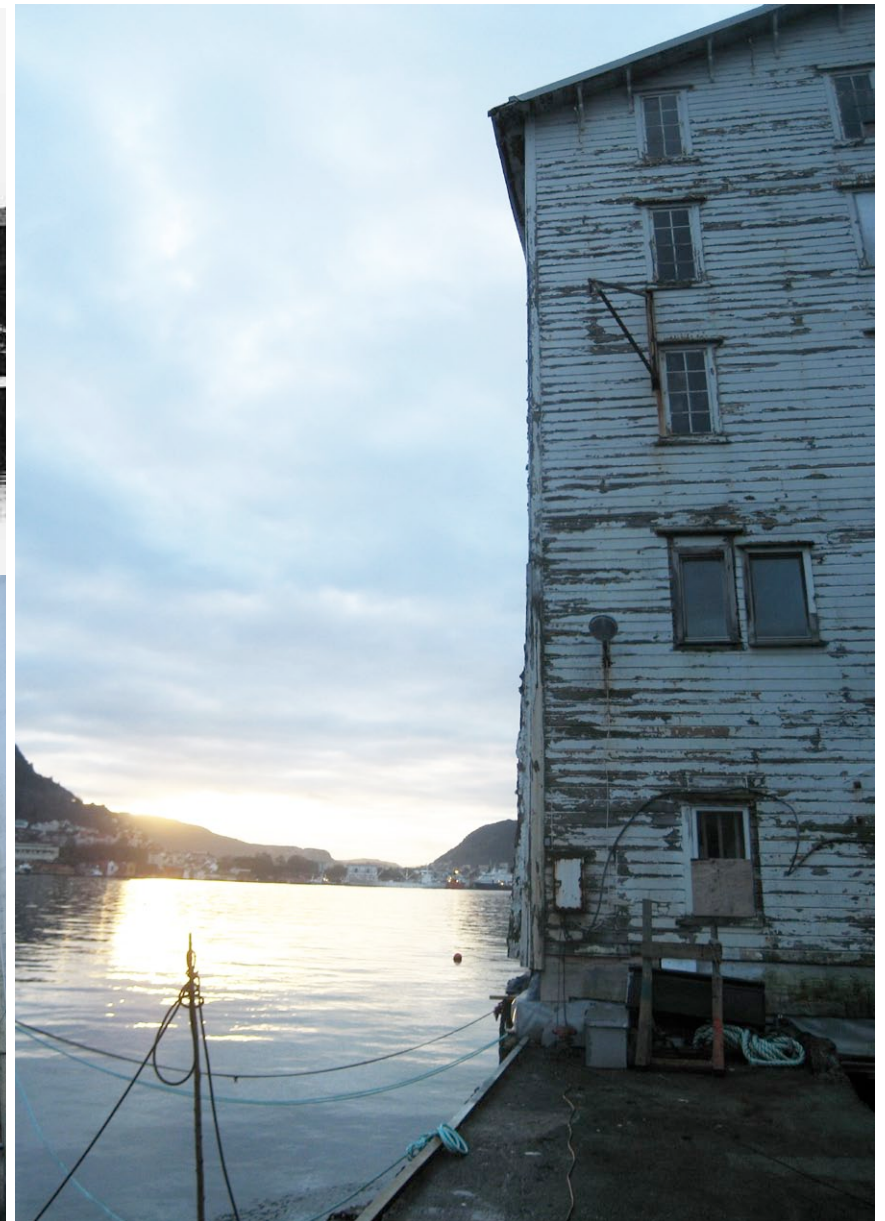
Øverst t.v. Østsiden av bygget. Til høyre i bildet er kornsiloen fra 1899 under oppføring.

Nede t.v. og t.h. Dagens situasjon med vestsiden og nord siden av bygget. Vinduer og dører har både blitt skiftet ut og stengt igjen. Noen nye dører og vinduer er satt inn etter behov. Andre dører er stengt. Fasaden er i dårlig stand og treverket råtner.

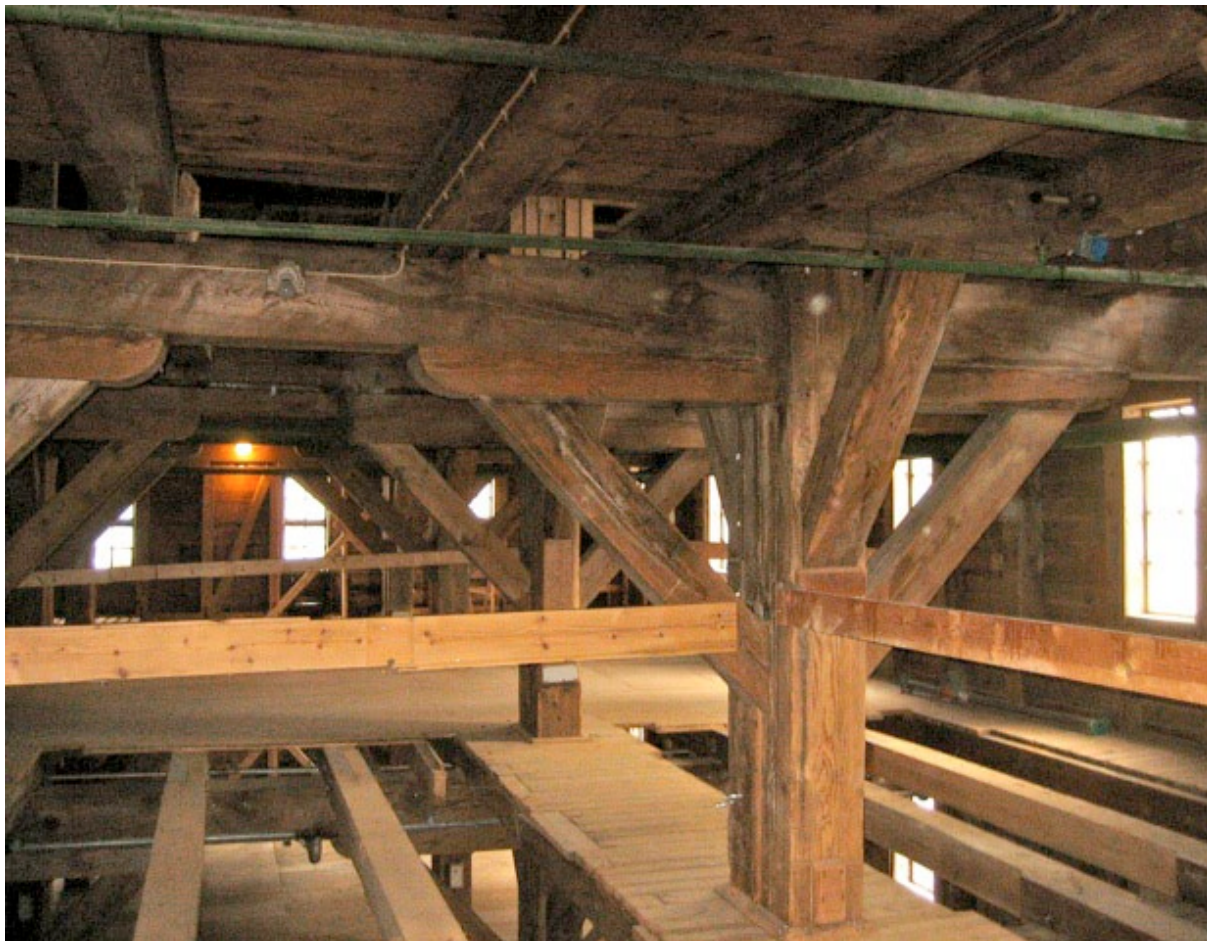
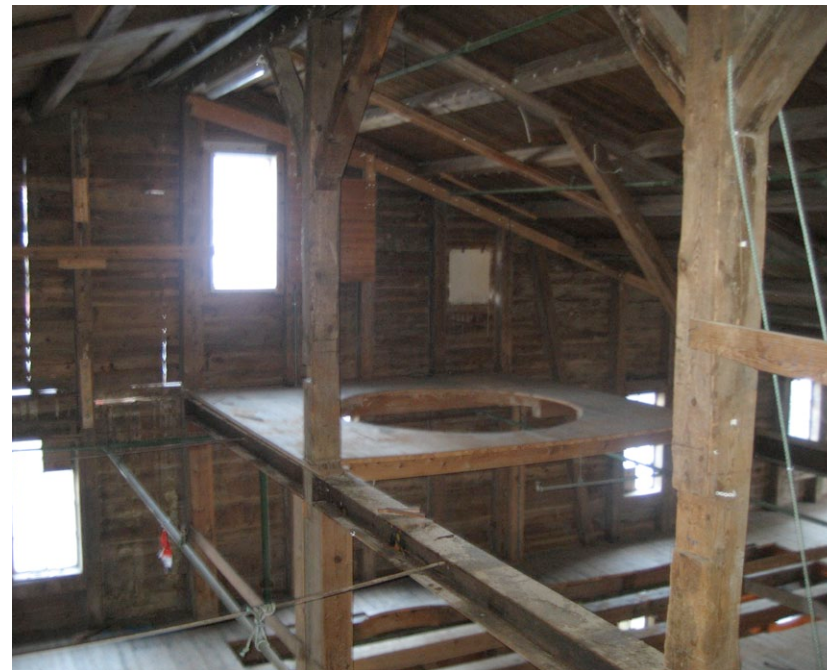
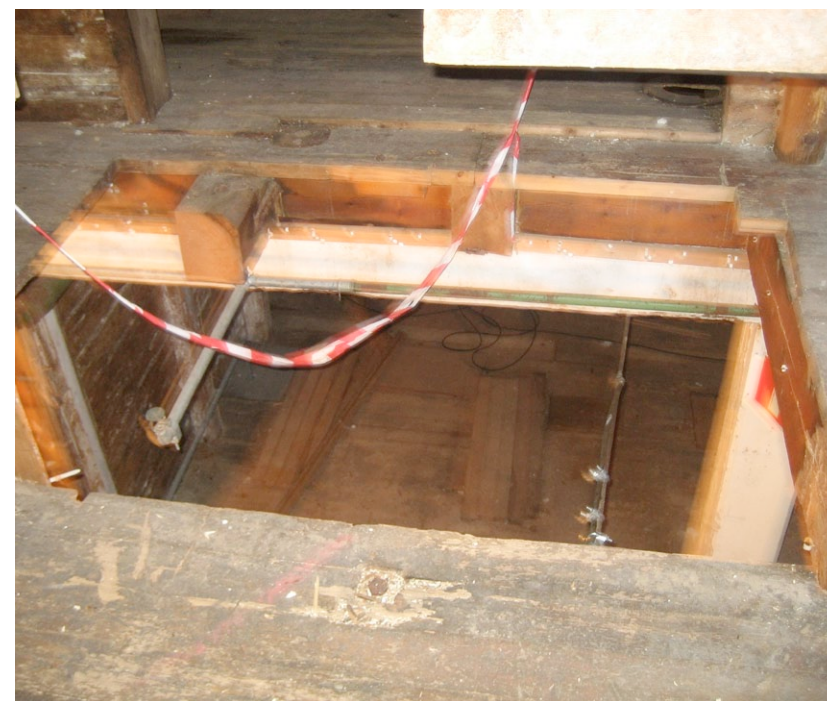
- Øverst t.v. Nye pakkhus består av store flater med store bærende konstruksjoner. Plankene i liv-høyde er satt opp som sikring mot åpninger i etasjeskillet. Åpningene er rest av at kornet ble lagret vertikalt.
- Øverst t.h. I det sirkulære hullet har det stått en glassfibersilo.
- Nederst t.h. Enda en åpning i gulvet. Her har også de bærende bjelkene blitt kappet.
- Forrige side t.v. Innerste delen av nye pakkhus er i dårlig forfatning og avstivet. Råte i nedre del av søyler er noen steder erstattet med betong.
- Forrige side t.h. Møte med melsiloen. Her ligger bygget rett inntil betongen. I forgrunnen er gulvplankene fjernet, og likeså etasjen som skulle vært midt i bildet. Taket har blitt hevet.

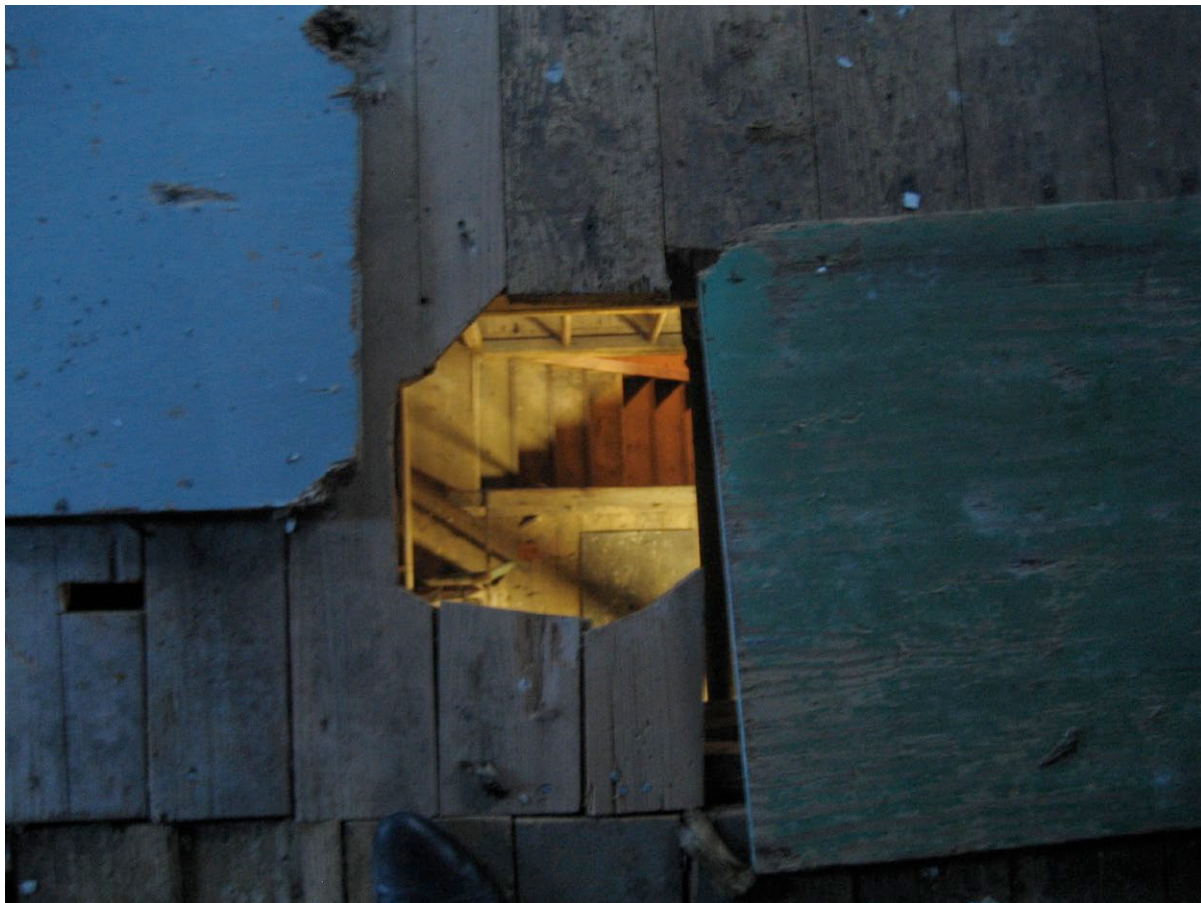
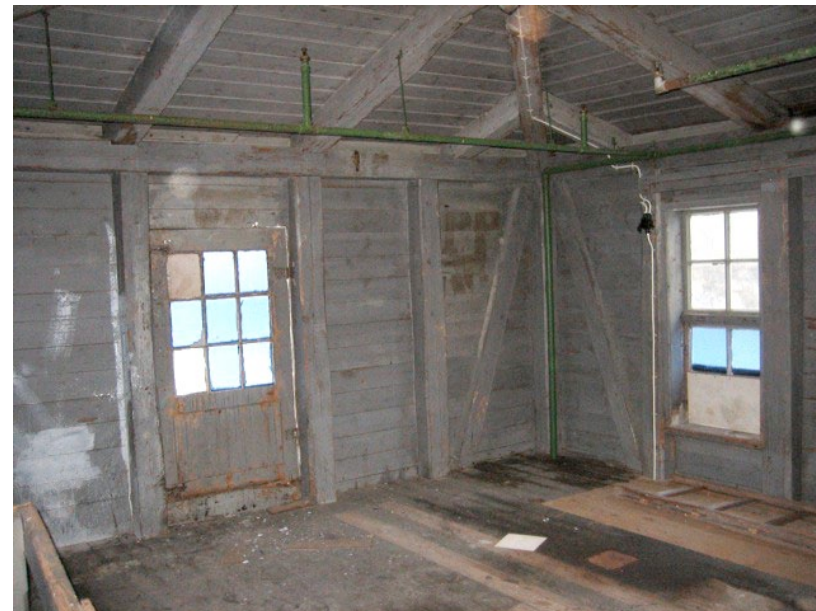
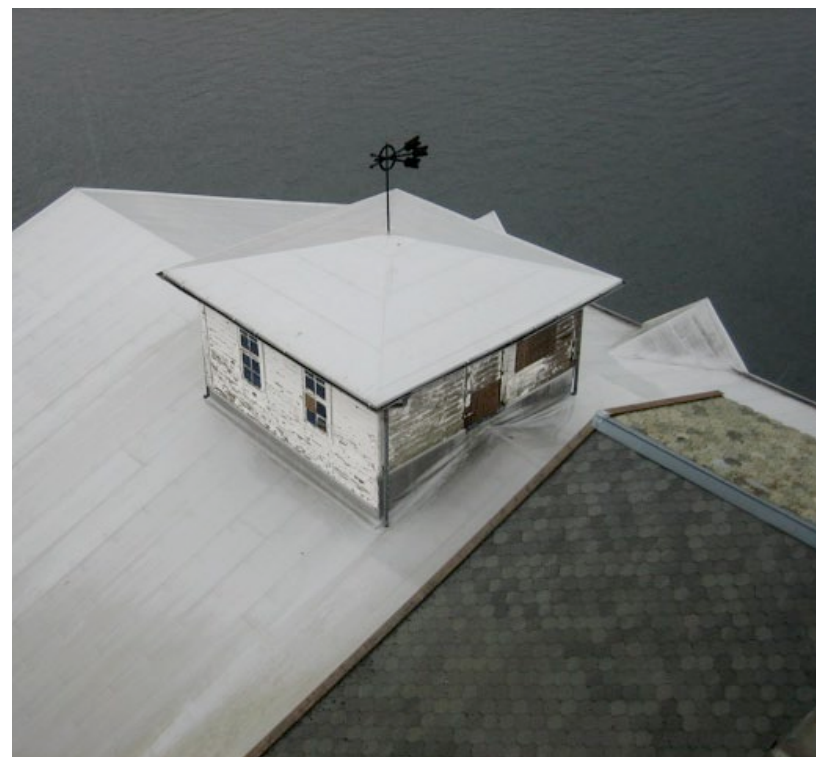
- Øverst t.v. Ikke alle hull har en åpenbar forklaring. Dette lille hullet går rett opp i rommet på taket; lysthuset.
- Øverst t.h. Innvendig bilde av takrommets.
- Nederst t.h. Takrommet sett ovenifra.

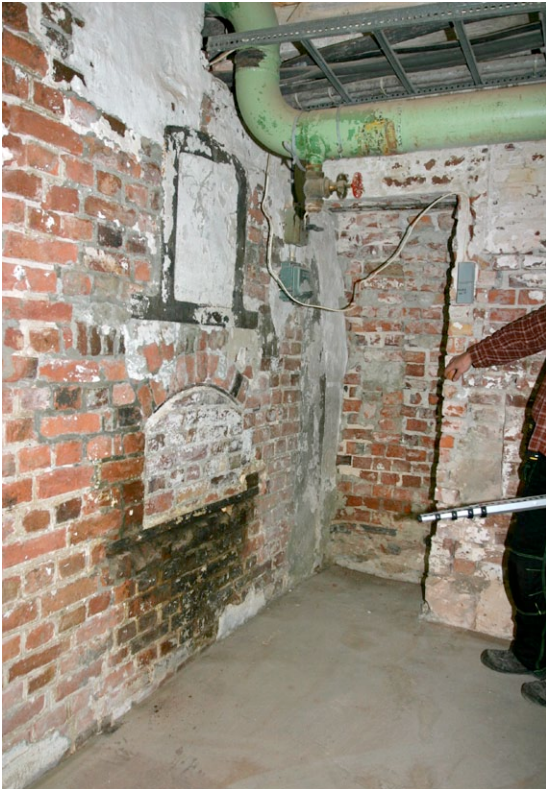
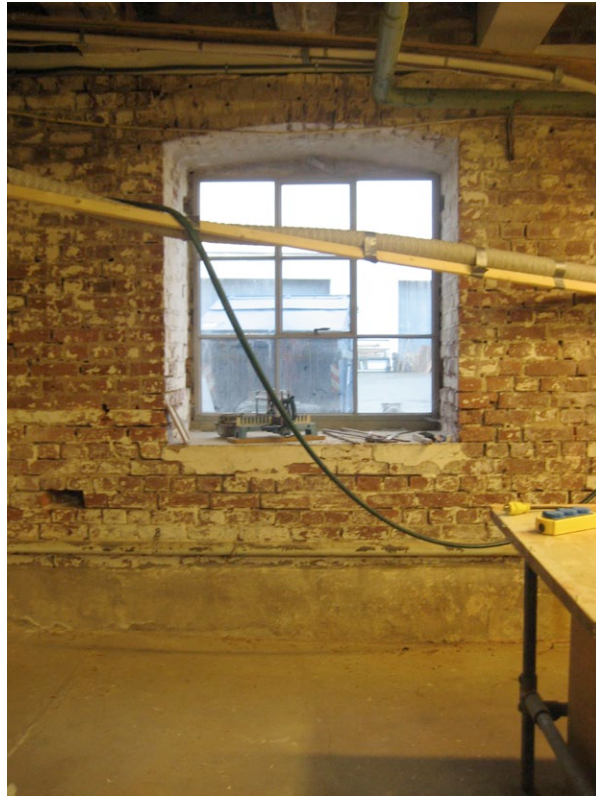
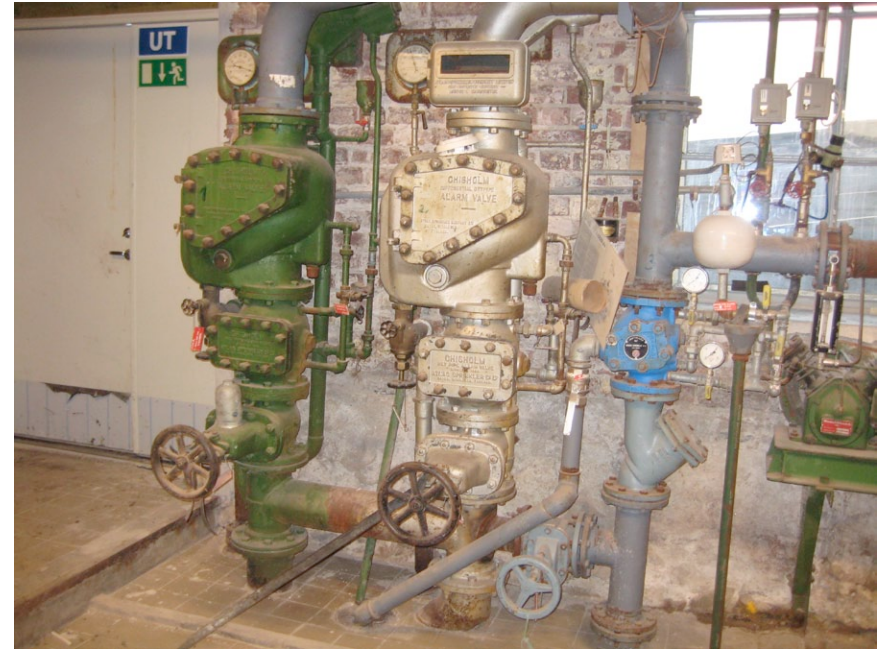
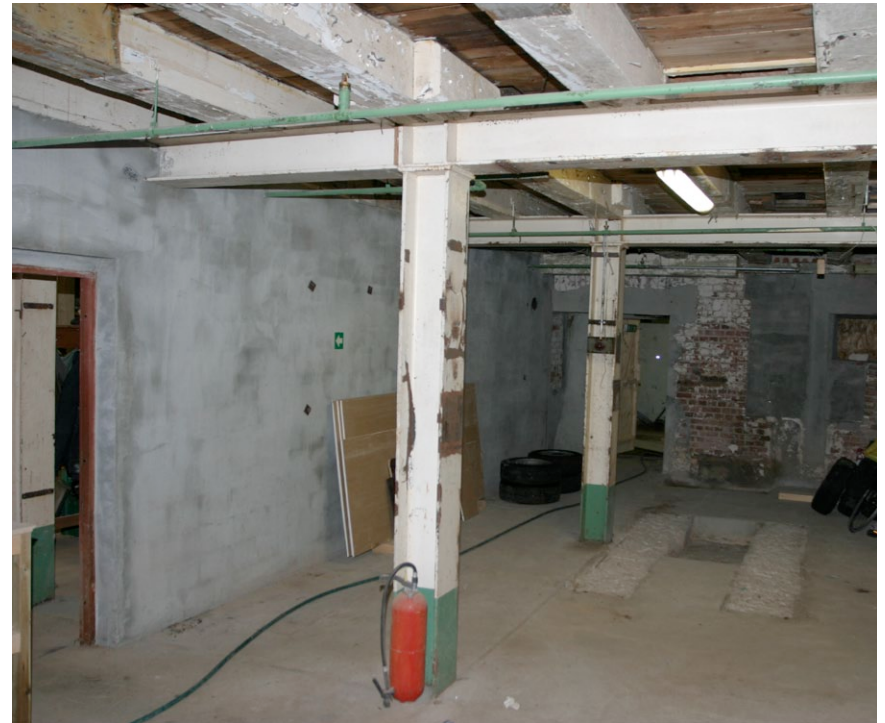
- Øverst t.v. Luker og åpninger er murt igjen.
- Midten: Kjelleren har blitt gravd ut, og muren er støttet opp med betong.
- Øverst t.h. Muligens Bergens eldste sprinkleranlegg fra 1928.
- Nederst t.h. Etter at gulvet ble senket ble taket støttet opp av stålbejelker. Veggene til venstre i bildet tilhører melsiloen.

- Øverst t.h. 2. etasje. Søylene har blitt erstattet med betong mens skråstiverne er fremdeles i tre.
- Nederst t.v. 3. etasje.
- Nederst t.h. 3. etasje. Dørene leder inn til melsiloen. Helt til venstre i bildet kan en se en del av et vindu som er murt igjen.
