**TEKNISK TILSTANDSVURDERING  
BJØRNSONS GATE 36**

Prosjekt: Bjørnsons gate 36 – Bygningsmessig vurdering

Dato: 20.09.23

| Bygningstype | Næringsbygg. Tidligere benyttet som produksjonslokale, butikkutsalg og kontorer for bakerivirksomhet. |

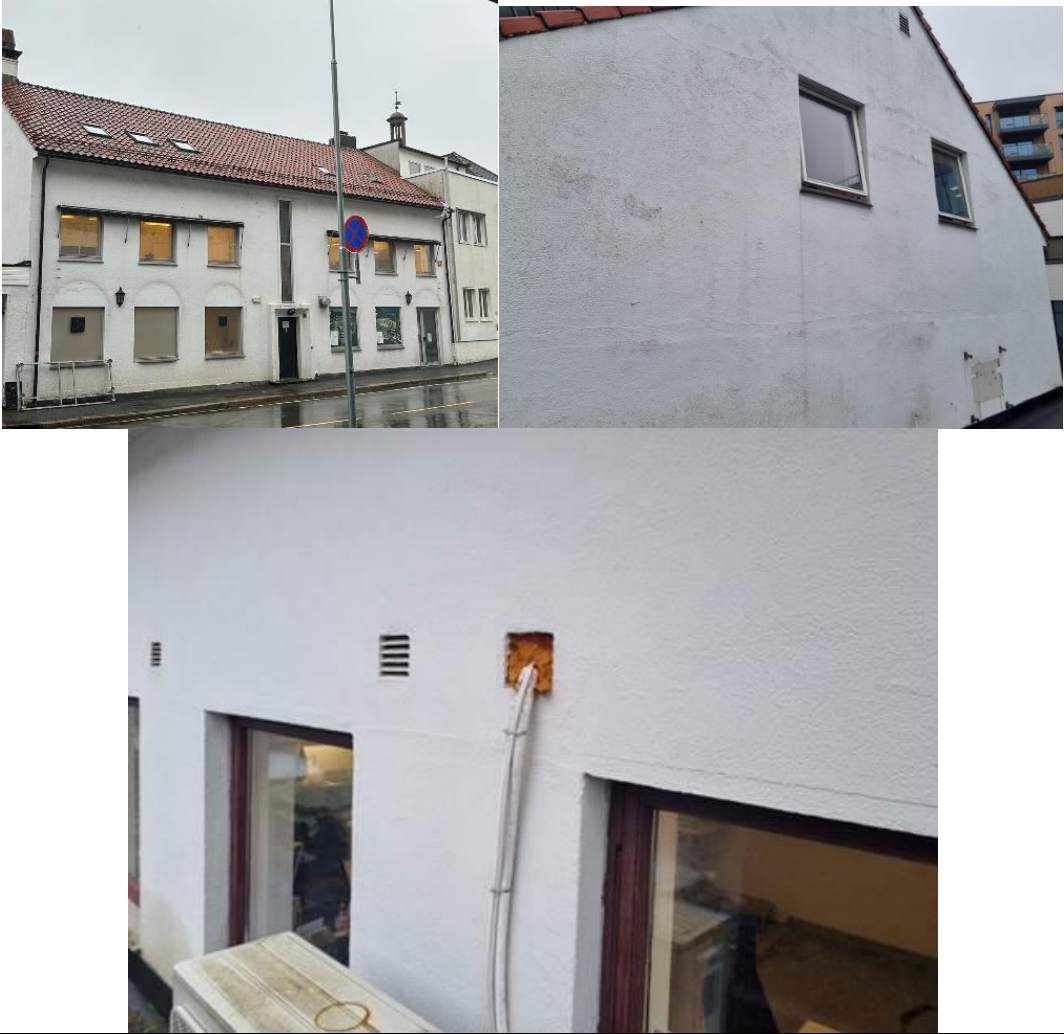
| Observasjoner/<br>registreringer: | Utvendig fasade er malingsslitt, og det er sprekker enkelte steder.<br>Det observeres utette gjennomføringer som kan føre til vannskader. |
| Vurdering og<br>konklusjon | <p>Vedlikeholds intervall for denne type fasade er 15-40 år ifølge BKS. 700.320. Vanninntrenging ved utette gjennomføringen medfører konsekvenser i form av fukt- og råteskader. Fukt- og råteskader kan over tid utvikle sopp- og muggangrep i konstruksjoner som kan påvirke inneklima og personer som oppholder seg inne i bygget.</p> <p>Det anbefales at sprekker utbedres og fasade overflatebehandles.</p> <p>Tilstandsgrad: TG2</p> |

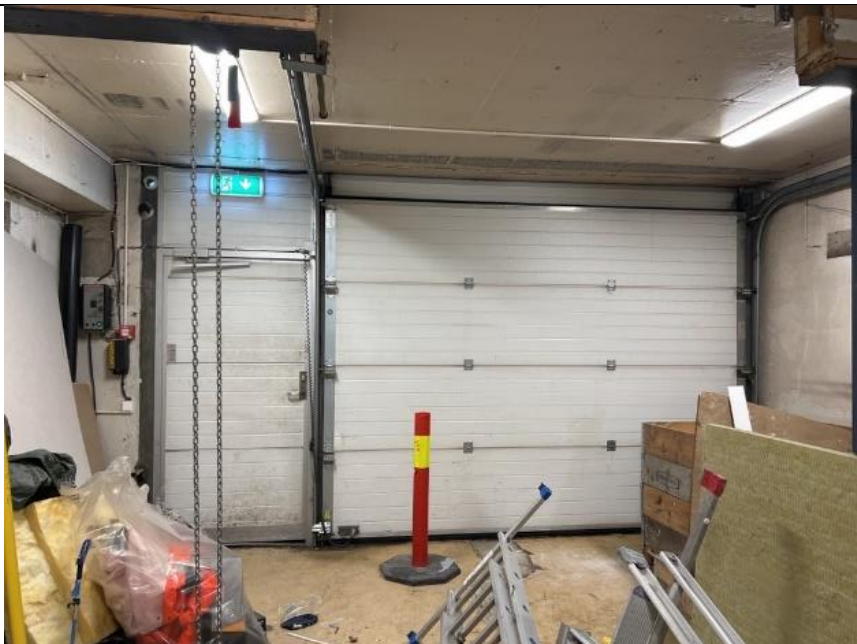
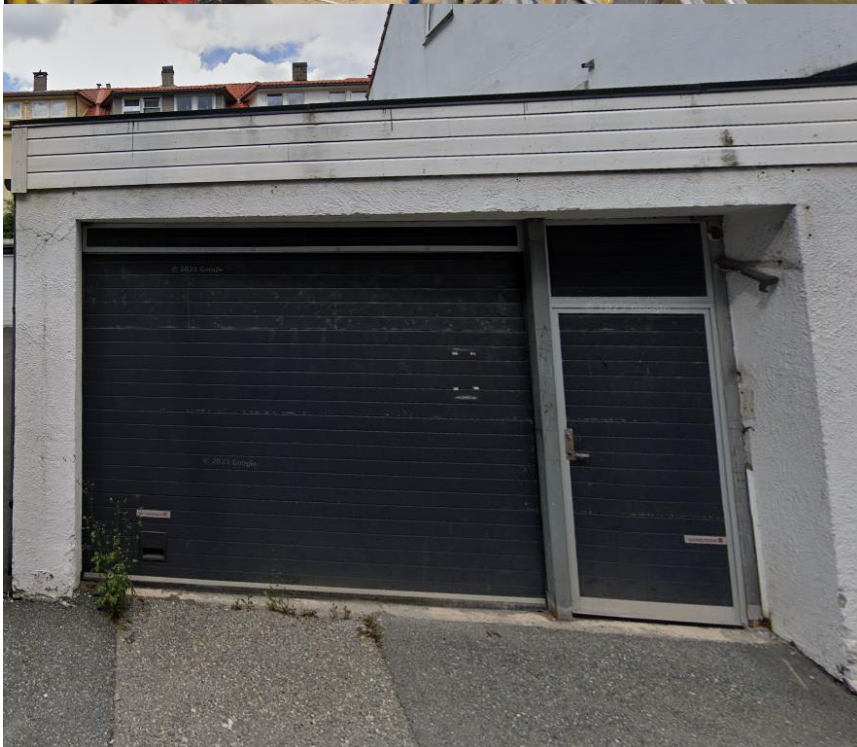
| Bygningsdel: | Garasjeport |

| Observasjoner/<br>registreringer: | Garasjeporten er slitt og bærer preg av manglende vedlikehold. Ukjent alder, men antatt over 20 år. |
| Vurdering og<br>konklusjon | <p>Ifølge BKS. 700.320 har garasjeporter levetid på 10-20 år. Garasjeporten i dette bygget har oversteget forventet levetiden, og anbefales å skifte ut.</p> <p>Tilstandsgrad: TG2</p> |

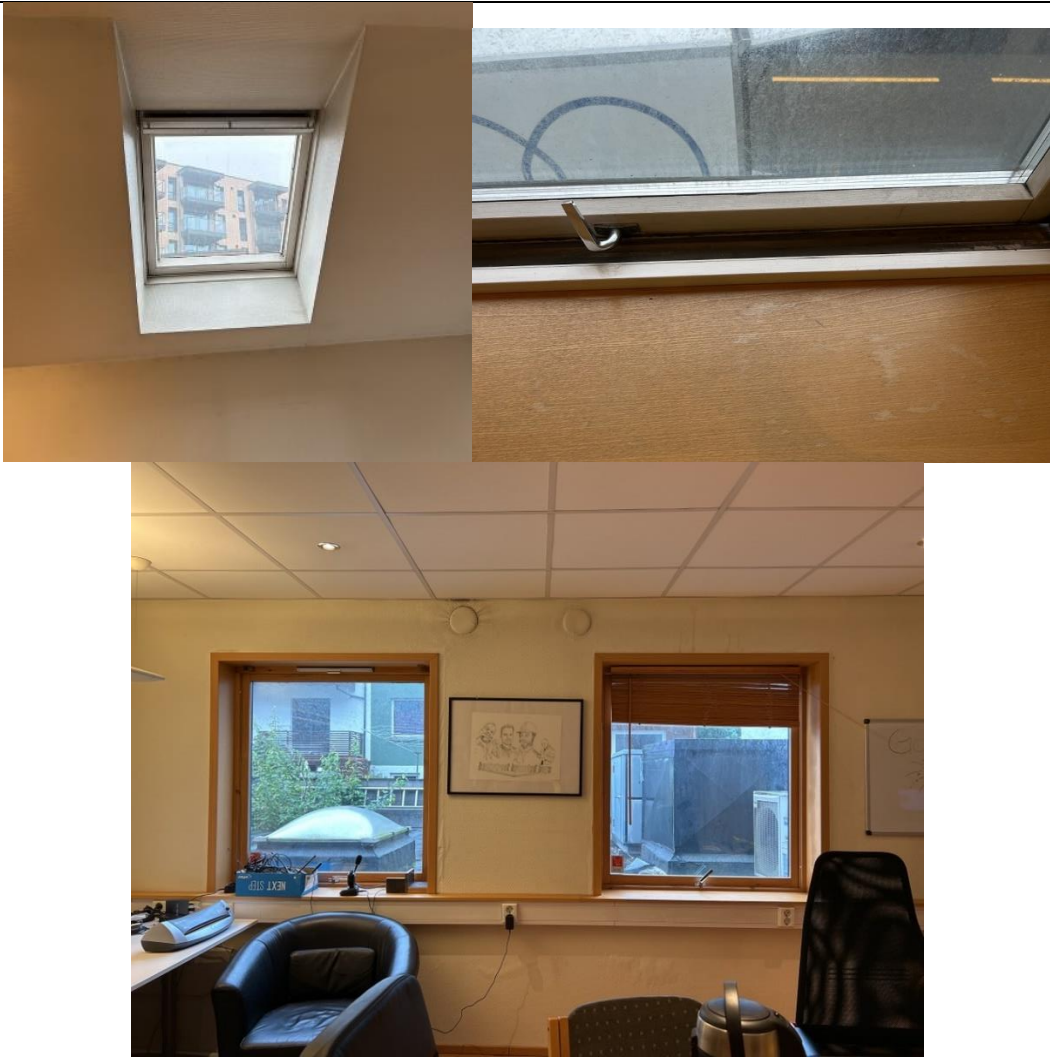
| Observasjoner/<br>registreringer: | Det er registrert vinduer med trekarm med ulik alder. Takvinduer på løftet er fra 1978. Vinduer i 2.etasje er fra 1989 og 1999, mens vinduer i 1. etasje er fra 1990. De fleste vinduene er i dårlig forfatning og bærer preg av manglende vedlikehold, samt flere vinduer har defekte lukkemekanisme. |
| Vurdering og konklusjon | <p>Ifølge BKS. 700.320 har vinduer i trekarm en levetid på 20-60 år. I dette tilfelle har vinduene begrenset restlevetid igjen. Med grunnlag i registret tilstand, anbefales det nødvendig utskifting. Vinduene er fra 70- og 80- og 90-tallet og oppfyller ikke dagens krav til U-verdi.</p> <p>Tilstandsgrad: TG2</p> |

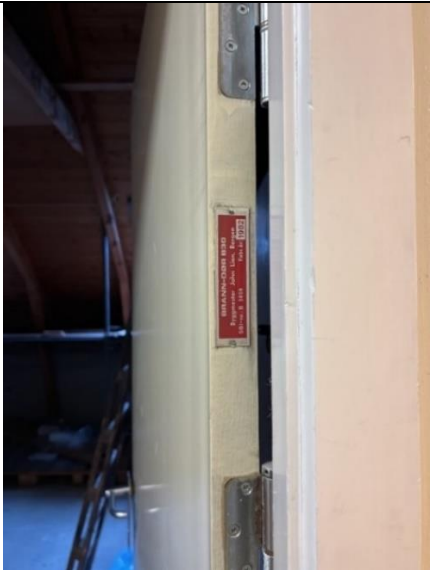
| Bygningsdel: | Brannør |

| Observasjoner/<br>registreringer: | Brannør B30 fra 1982. Bærer preg av slitasje og elde, og trolig manglende brannisoleringsvevne. Det legges til grunn at samtlige brannører i bygget er fra samme tidsperiode. |
| Vurdering og<br>konklusjon | Det anbefales å bytte ut brannørerne på grunn av slitasje og elde. Brannørerne i bygget er ikke i samsvar med forskriftsmessig krav.<br><br>Tilstandsgrad: TG2 |

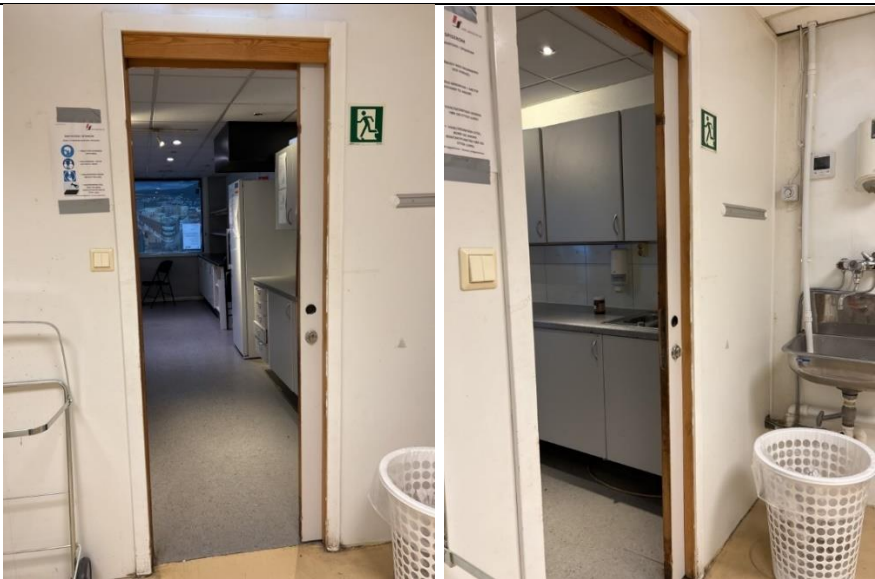
| Bygningsdel: | Dør |

| Observasjoner/<br>registreringer: | Dører i bygget registreres som eldre og slitte. Eksempel på skadet tredør mot salglokalet. Ukjent alder, sannsynligvis fra byggeåret. |
| Vurdering og<br>konklusjon | Ifølge BKS. 700.320 har tredører levetid på 30-50 år. Dørene i dette bygget har oversteget forventet levetiden, og bør skiftes ut.<br>Tilstandsgrad: TG2 |

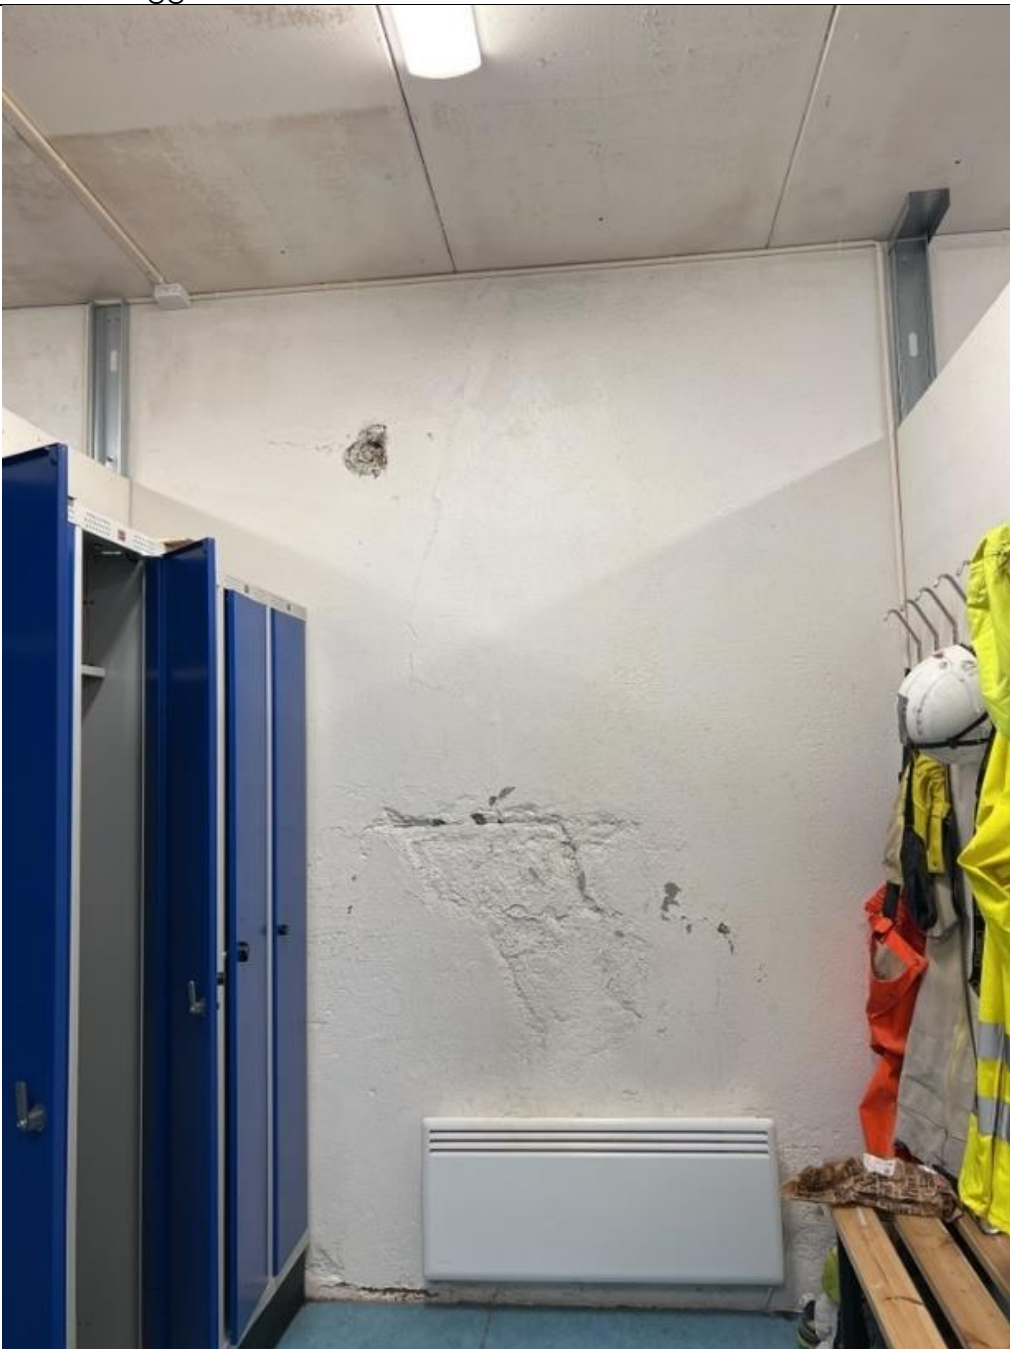
| Bygningsdel: | Innervegg |

| Observasjoner/<br>registreringer: | Generelt slitte vegoverflater i de fleste arealer. Synlige skader som riss og sprekker i vegg. |
| Vurdering og<br>konklusjon | <p>Veggflater må generelt utbedres.</p> <p>Tilstandsgrad: TG2</p> |

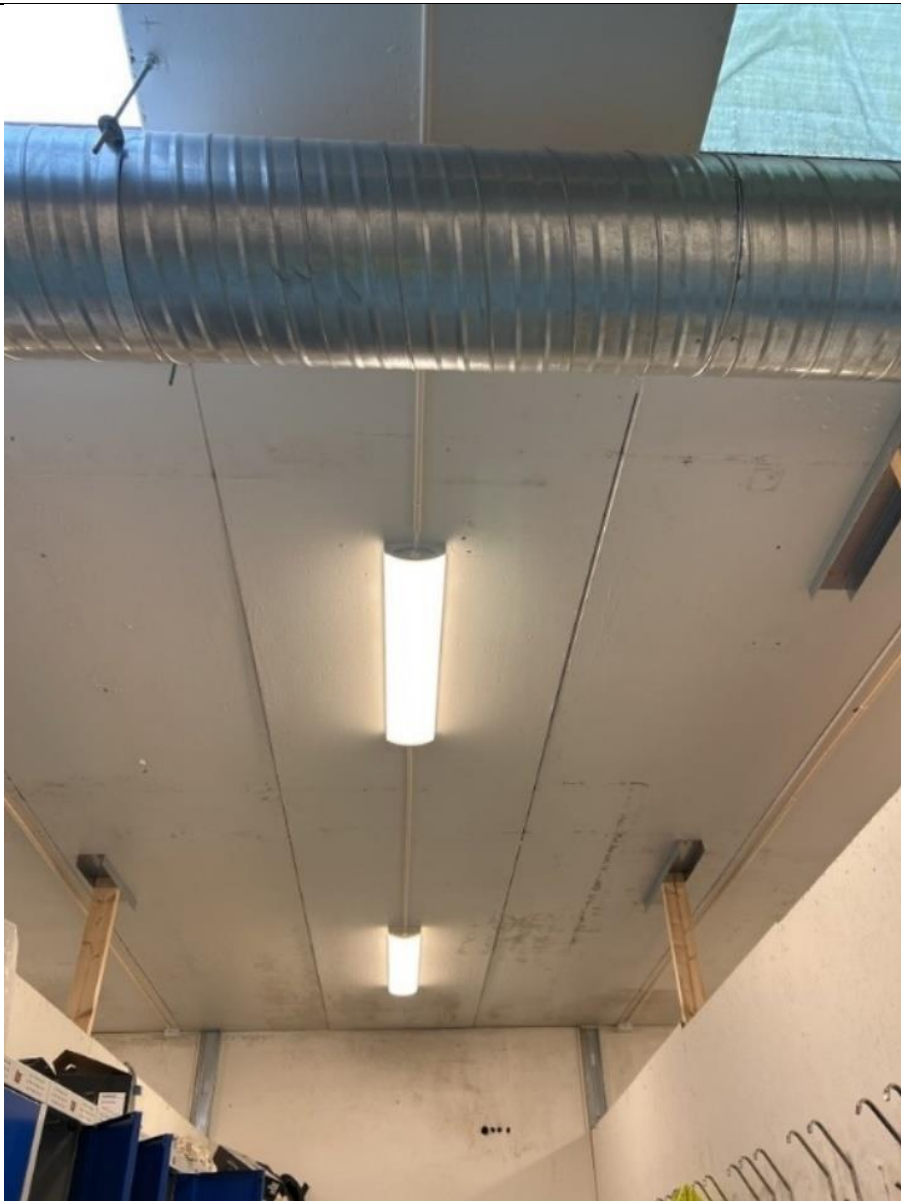
| Bygningsdel: | Dekke |

| Observasjoner/<br>registreringer: | Dekkeelementer av betong. Det observeres slitt overflate på betongen.<br>Spor av fuktutslag og avflassing av malingsoverflater |
| Vurdering og<br>konklusjon | <p>Årsak til fuktutslag må avklares nærmere, men skyldes trolig lekkasje inn via utettheter ved overlyskupler.</p> <p>Tilstandsgrad: TG2</p> |

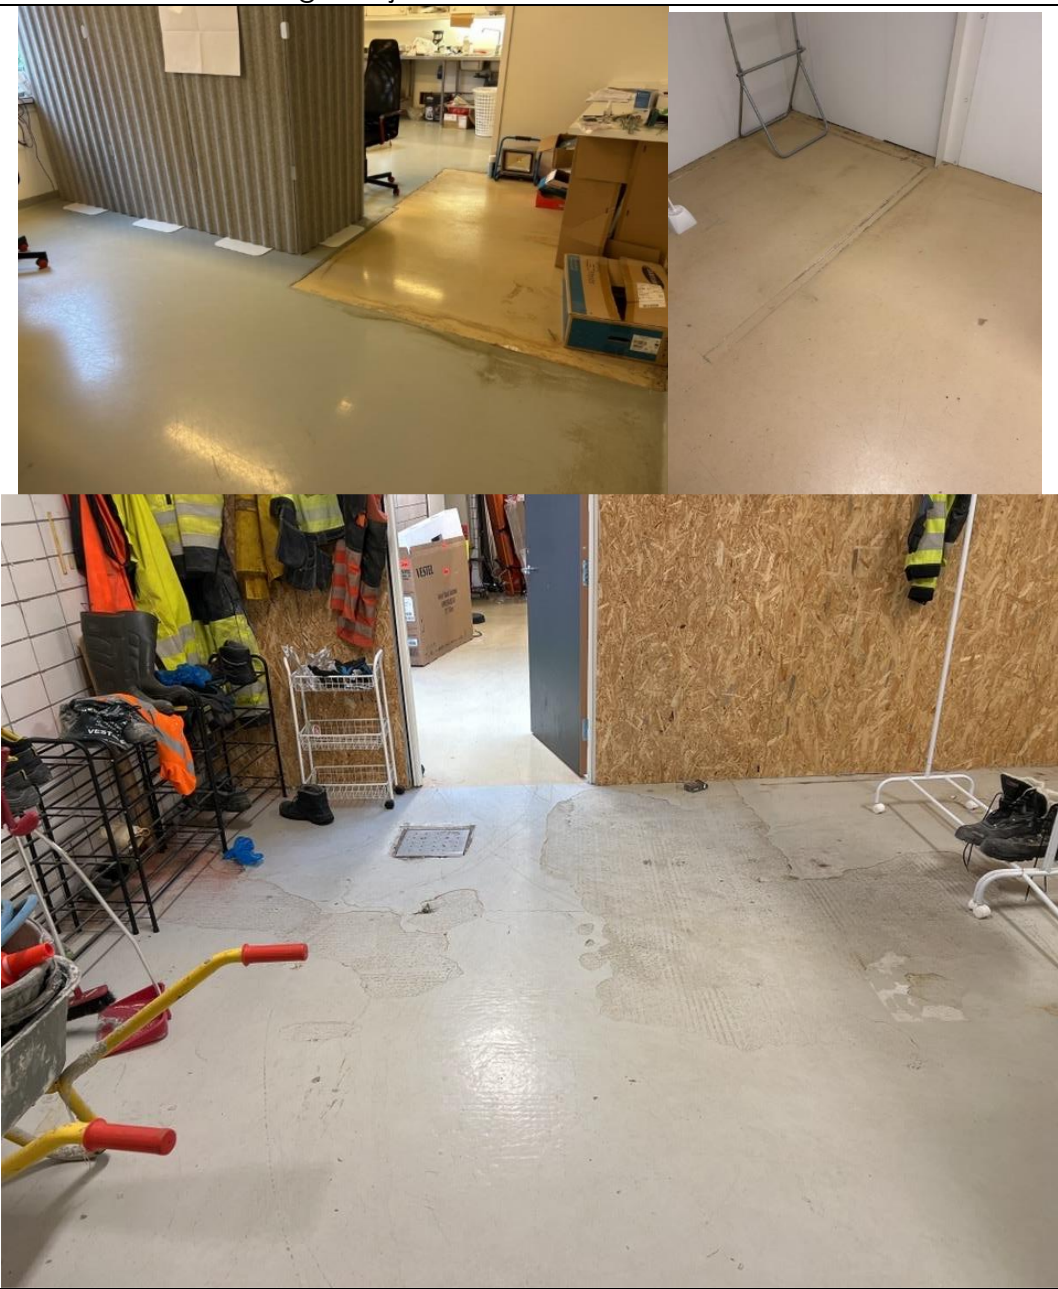
| Bygningsdel: | Gulvoverflate |

| Observasjoner/<br>registreringer: | Overflater er slitt i de fleste arealer. Det er registrert epoxybelagt gulv med omfattende skader og slitasje. |
| Vurdering og<br>konklusjon | <p>Basert på påvist slitasje og skader anbefales det utbedring av gulvoverflater.</p> <p>Tilstandsgrad: TG2</p> |

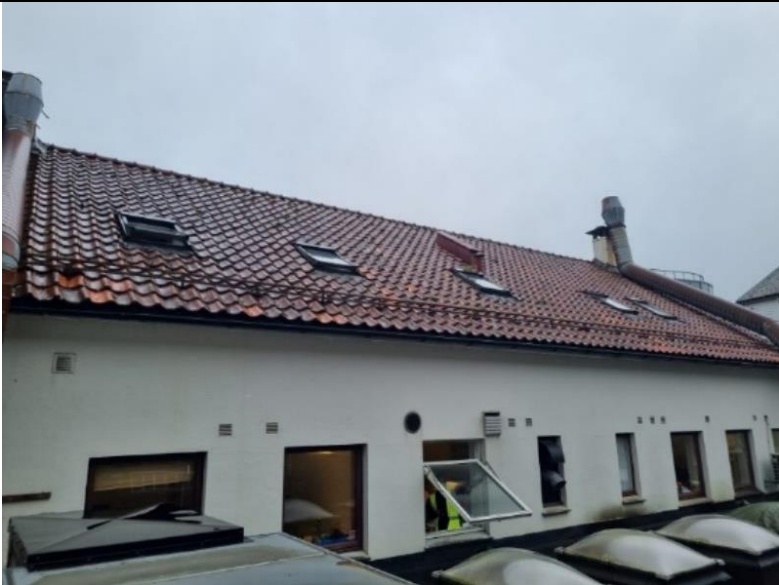
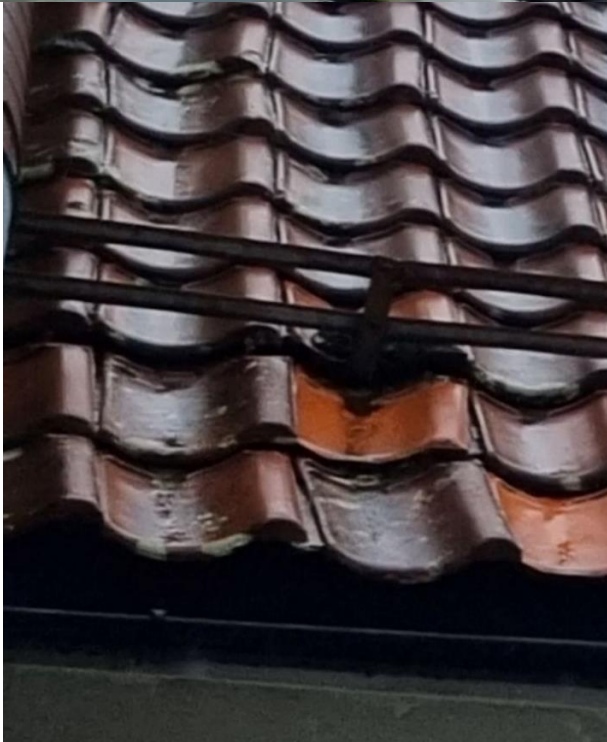
| Bygningsdel: | Taktekking |

| Observasjoner/<br>registreringer: | Eldre enkel krummet tegltakstein, antatt fra byggeåret. Det registreres steiner som ligger løst og skjevt, fare for nedfall. Lekter, feder og undertak for øvrig er ikke undersøkt. |
| Vurdering og konklusjon | <p>Ifølge BKS. 700.320 har tegltakstein en levetid på 30-60 år. Taksteinen har oversteget forventet levetid og innehar mangler som tilsier at disse bør utbedres/skiftes.</p> <p>Tilstandsgrad: TG2</p> |

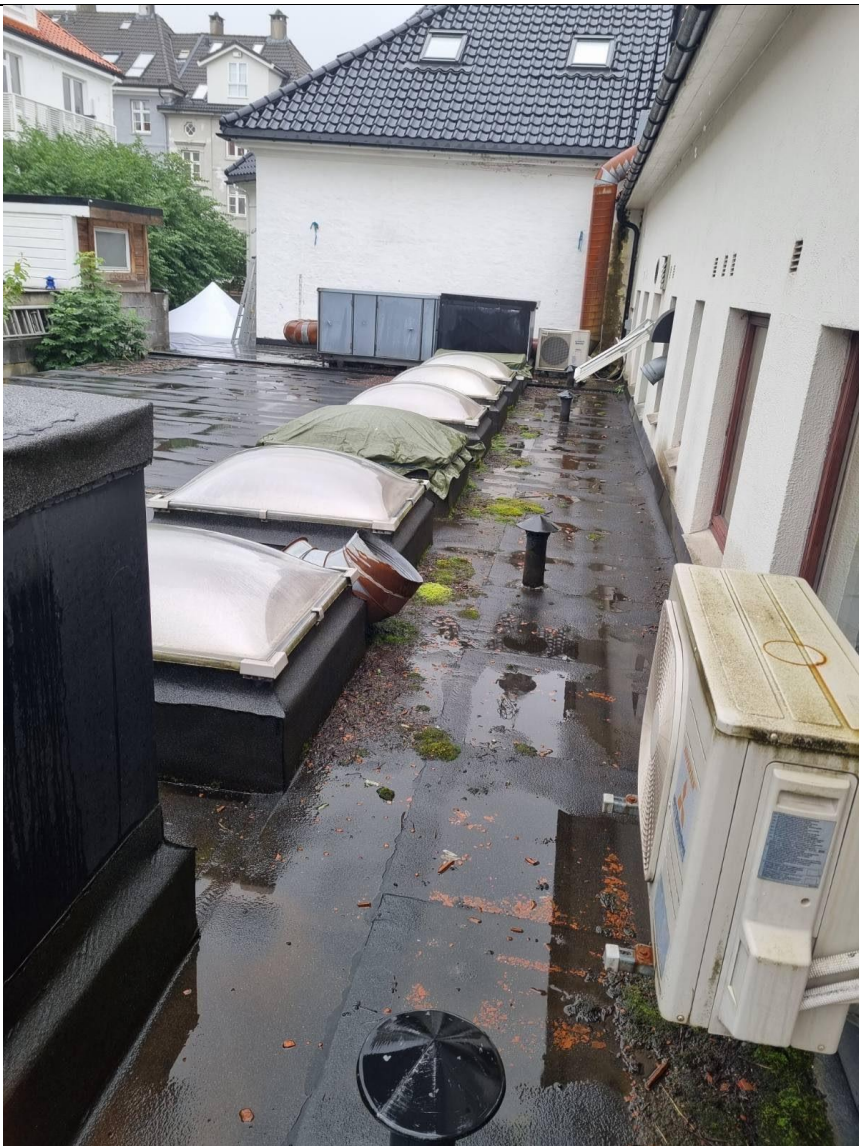
| Bygningsdel: | Taktekking |

| Observasjoner/<br>registreringer: | Slitt og gammel papptekking, omfattende groe og smussansamling. |
| Vurdering og<br>konklusjon | <p>Takpapp har en forventet levetid på 25-30 år, og har dermed nådd sin levetid. Det anbefales at denne skiftes ut. Eventuelle lekkasjer kan ha sammenheng med fuktutslag i underliggende konstruksjoner.</p> <p>Tilstandsgrad: TG2</p> |

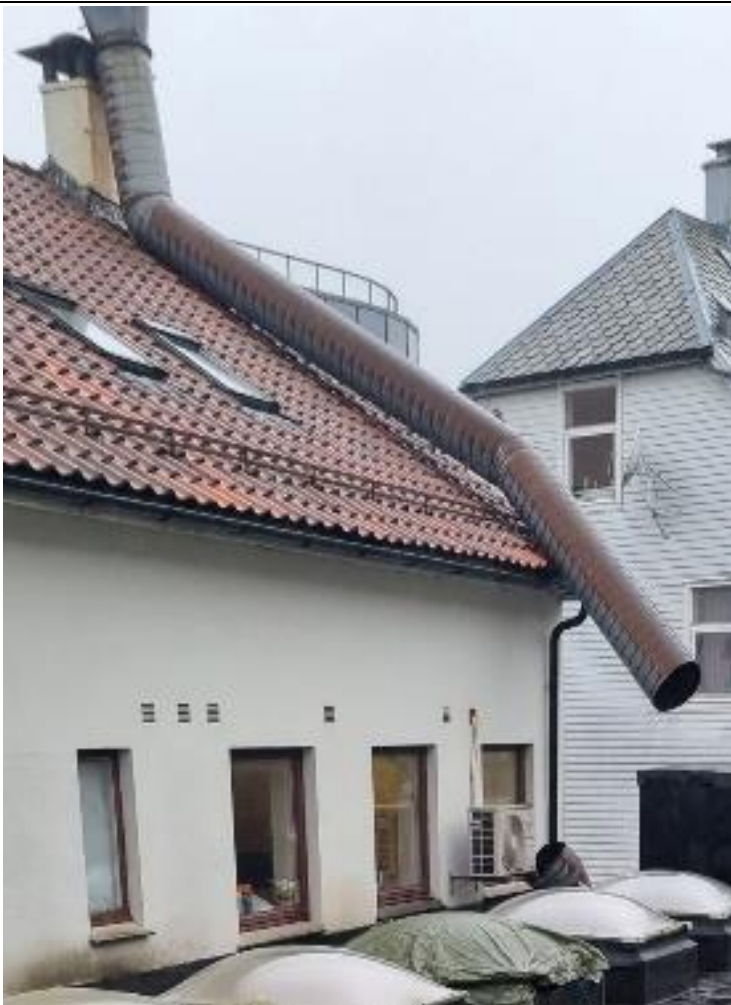
| Bygningsdel: | Kanalføring |

| Observasjoner/<br>registreringer: | Det er observert en ubrukt, usikret og løst montert kanalføring på taket, med fare for nedfall. |
| Vurdering og<br>konklusjon | <p>Det anbefales å fjerne eller forsøke å sikre kanalføringen for å forhindre at den faller ned.</p> <p>Tilstandsgrad: TG3</p> |

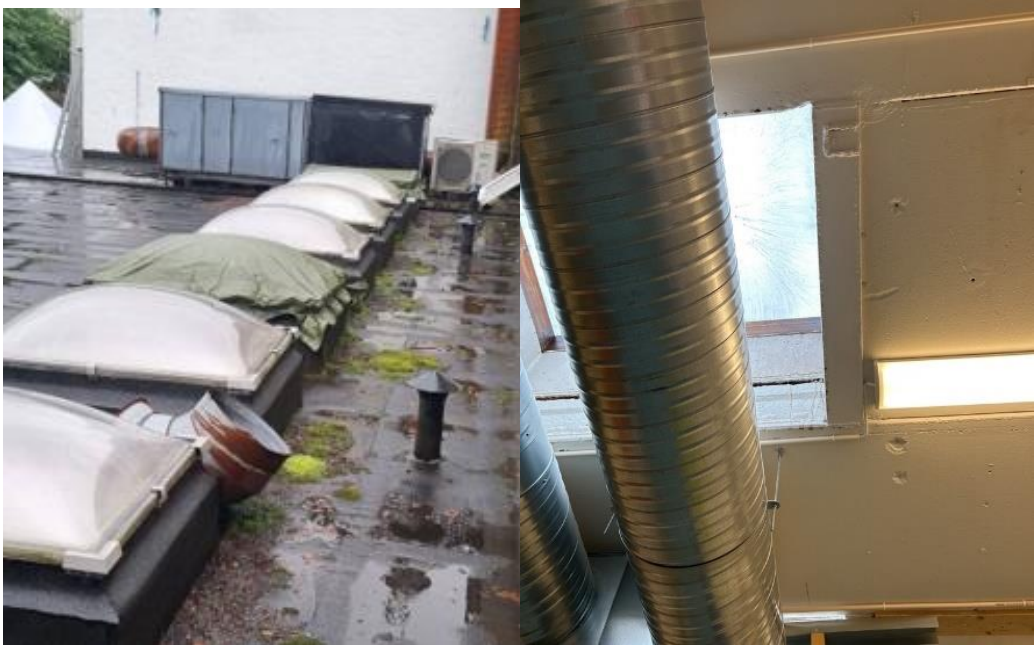
| Bygningsdel: | Overlyskuppel |

| Observasjoner/<br>registreringer: | Eldre overlyskupler som bærer preg av slitasje og elde. Det er registrert skader og mangler ved overlyskupler, samt at det er påvist vannlekkasje fra overlyskuplene fra innsiden av bygget. |
| Vurdering og<br>konklusjon | <p>Ifølge BKS. 700.320 har overlyskupler en forventet levetid på 20-40 år, og disse har dermed nådd sin levetid. Det anbefales at disse skiftes ut i for å forhindre ytterligere lekkasjer/skader i bygget.</p> <p>Tilstandsgrad: TG3</p> |

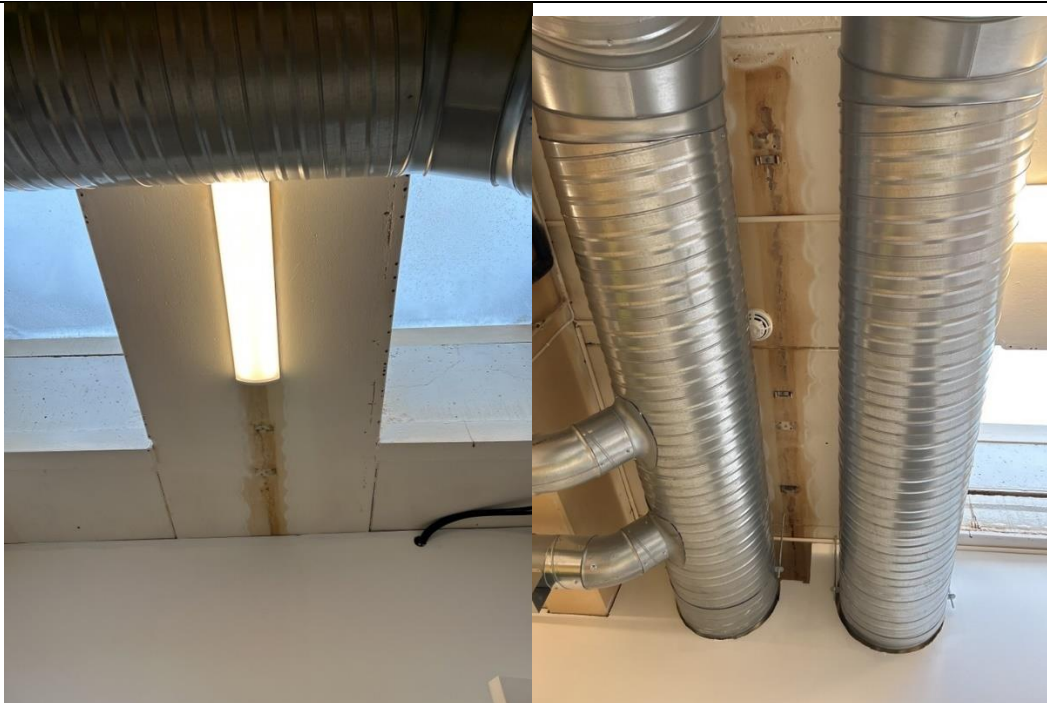
| Observasjoner/<br>registreringer: | Det er observert vannlekkasje flere steder i taket, sannsynligvis sammenheng med dårlig tilstand på overlys og tekking av tak. |
| Vurdering og<br>konklusjon | <p>Takkonstruksjoner med overlys må utbedres snarest for å hindre ytterligere vanninntrenging og skader. Fukt- og råteskader kan over tid utvikle sopp- og muggangrep i konstruksjoner som kan påvirke inneklima og personer som oppholder seg inne i bygget.</p> <p>Tilstandsgrad: TG3</p> |

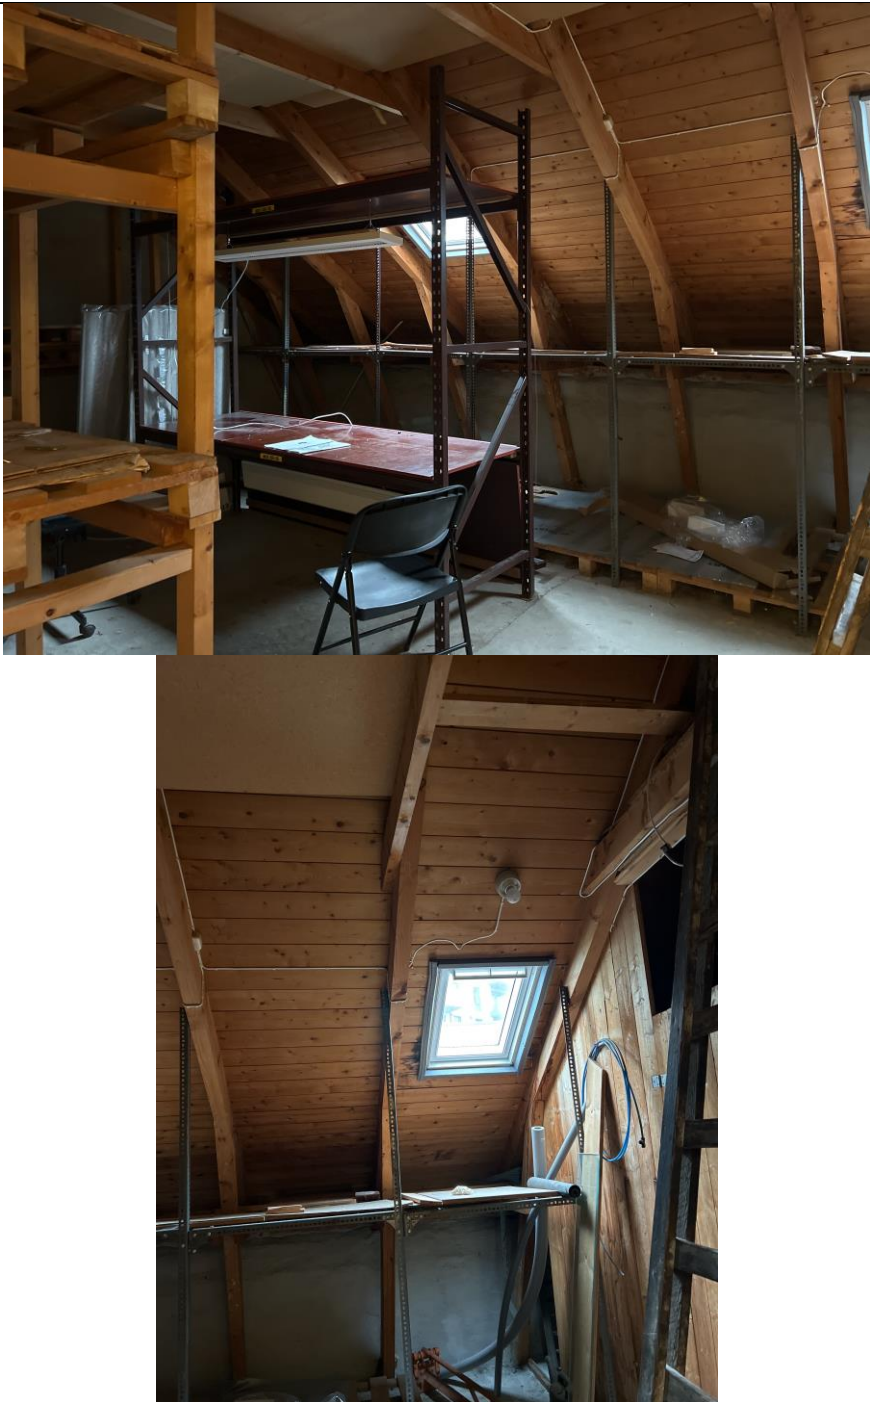
| Bygningsdel: | Kaldloft |

| Observasjoner/<br>registreringer: | Uinnredet kaldloft. |
| Vurdering og<br>konklusjon | <p>Loftet er kledd med ubehandlet materialer og belegg på betonggulv.</p> <p>Tilstandsgrad: TG2</p> |

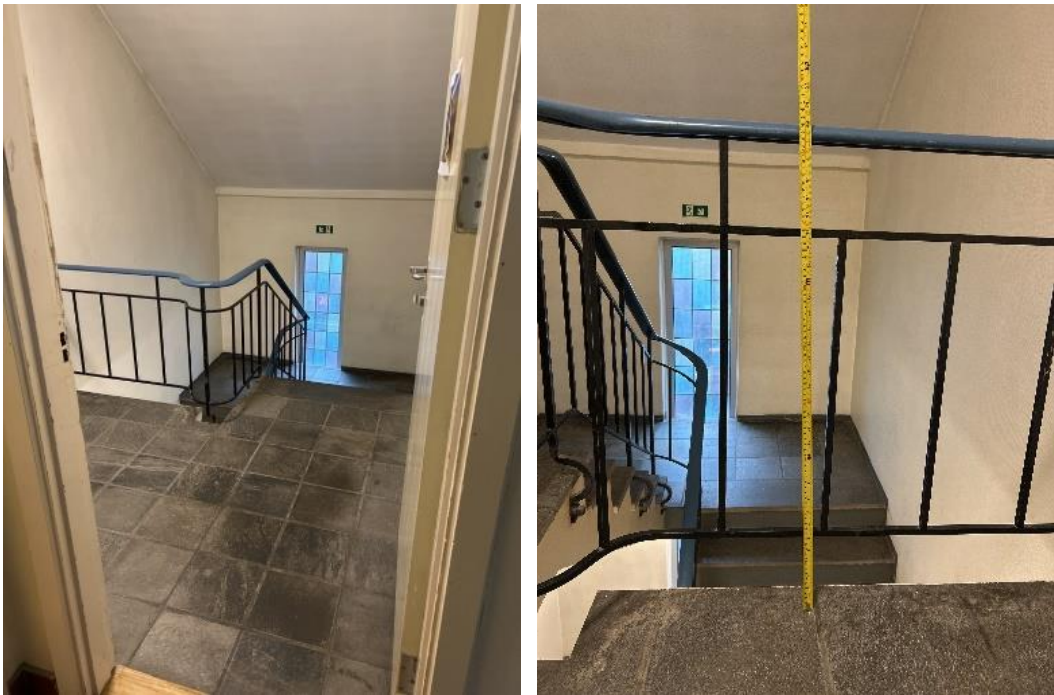
| Observasjoner/<br>registreringer: | Betongtrapp med skifter opprinnelig fra byggeåret. |
| Vurdering og<br>konklusjon | <p>Normal slitasje i forhold til alder, mindre bruskader i skiferbelegningen. Eksisterende spilerekkverk tilfredsstillende ikke gjeldene forskriftskrav med hensyn på spalteåpning mellom spiler, avstand til gulv samt total høyde på håndleder.</p> <p>Tilstandsgrad: TG2</p> |

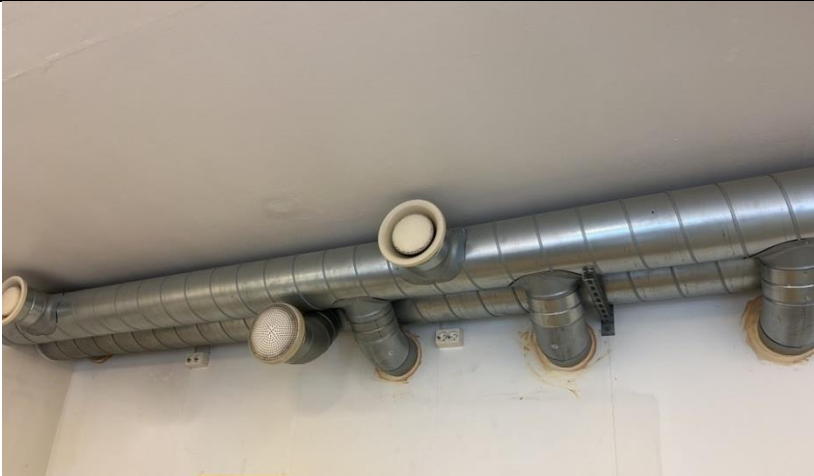
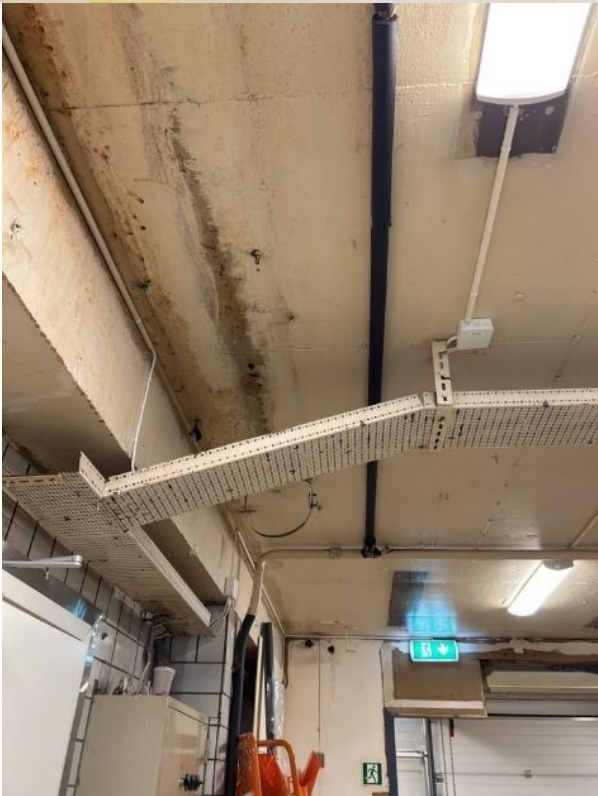
| Bygningsdel: | VSS-installasjoner |

| Observasjoner/<br>registreringer: | Eldre VVS-installasjoner fra tidligere produksjons lokaler. Både ventilasjons- og tappevanns/avløpssystem er tilrettelagt for tidligere produksjonsbruk. Systemene er utdatert og bærer preg av elde og slitasje. |
| Vurdering og<br>konklusjon | <p>All VVS-installasjoner bør skiftes.</p> <p>Tilstandsgrad: TG2/3</p> |

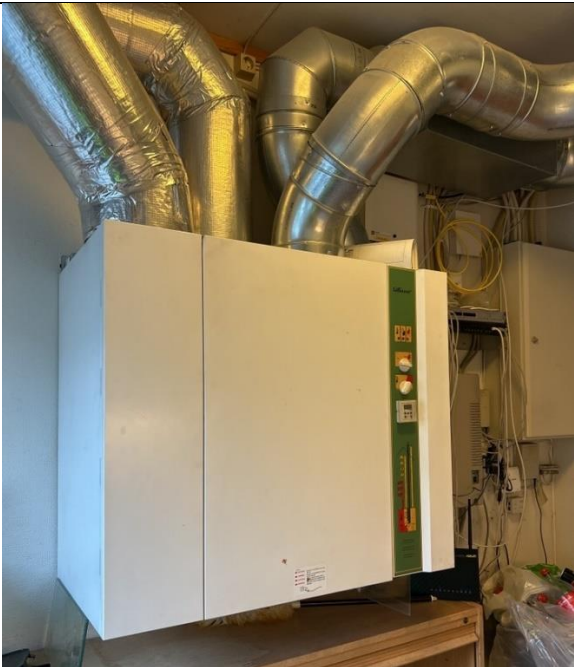
| Bygningsdel: | Ventilasjonsanlegg |

| Observasjoner/<br>registreringer: | Villavent ventilasjonsanlegg fra 1996. |
| Vurdering og<br>konklusjon | Normal levetid for et ventilasjonsanlegg antas til å være 25 år.<br>Ventilasjonsanlegget har nådd slutten av sin levetid, og det anbefales å bytte den ut.<br><br>Tilstandsgrad: TG2 |

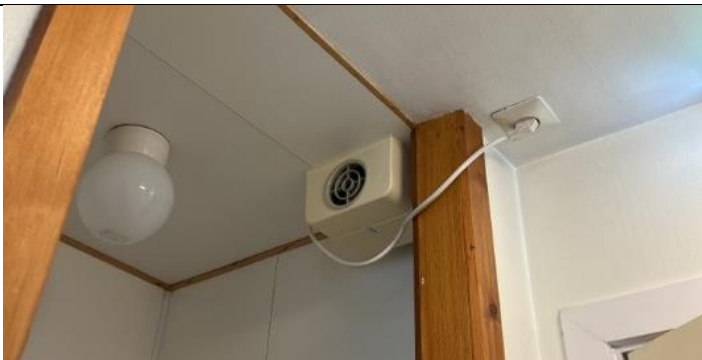
| Bygningsdel: | Avtrekksvifte |

| Observasjoner/<br>registreringer: | Eldre avtrekksvifte, antatt eldre enn 30 år. |
| Vurdering og<br>konklusjon | Normal levetid for avtrekksvifte antas til å være 10-15 år. Avtrekksviften har nådd slutten av sin levetid, og det anbefales å skifte den ut.<br><br>Tilstandsgrad: TG2 |

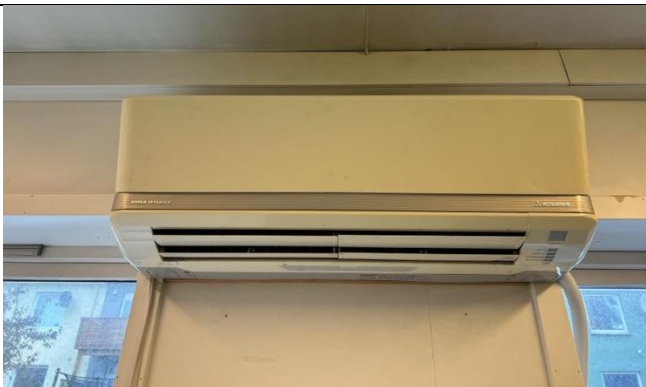
| Bygningsdel: | Varmepumpe |

| Observasjoner/<br>registreringer: | Varmepumpe med ukjent produksjonsår. Antatt eldre enn 20 år. |
| Vurdering og<br>konklusjon | Normal levetid for en varmpumpe antas til å være 12-15 år. Varmepumpen har nådd slutten av sin levetid, og det anbefales å bytte den ut.<br><br>Tilstandsgrad: TG2 |

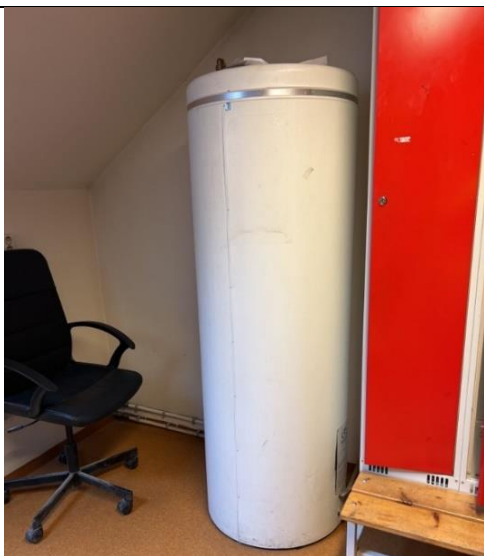
| Bygningsdel: | Varmtvannsbereder |

| Observasjoner/<br>registreringer: | 286 liters CTC varmtvannsbereder plassert på løftet i rom uten sluk, antatt eldre enn 25 år. |
| Vurdering og<br>konklusjon | Normal levetid for en varmtvannsbereder antas til å være 15-20 år. Varmtvannsberederen har nådd slutten av sin levetid, og det anbefales å bytte den ut.<br><br>Tilstandsgrad: TG2 |

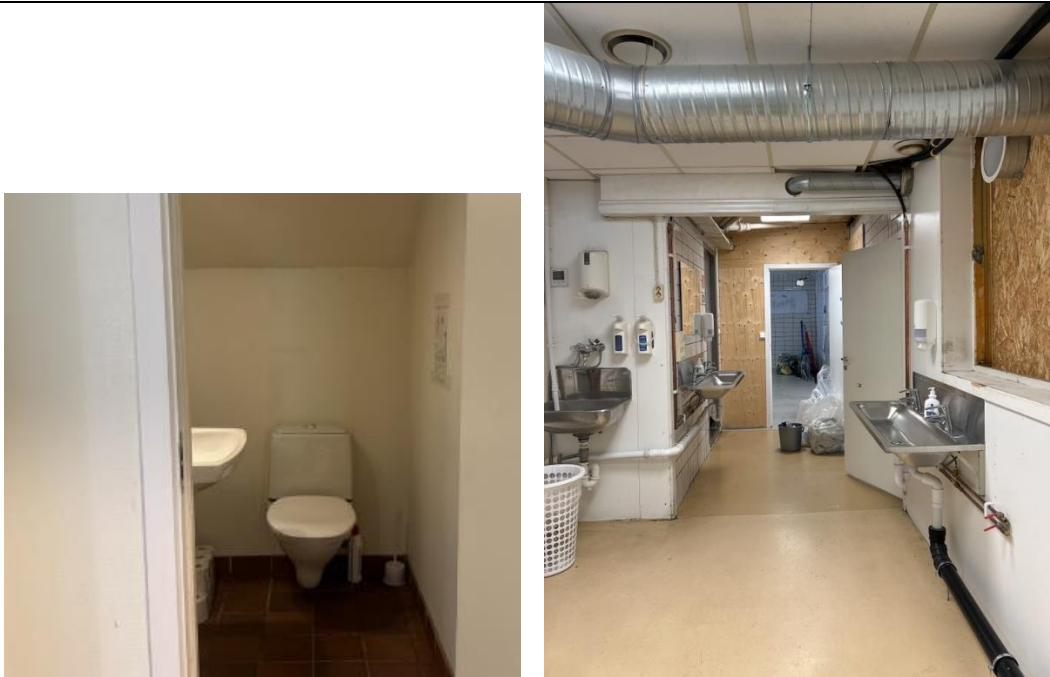
| Observasjoner/<br>registreringer: | Gulvstående klosett og vegghengt servant i hvitt porselen av eldre dato.<br>Tilstand, generelt slitt. |
| Vurdering og<br>konklusjon | <p>Ifølge BKS. 700.330 er forventet levetid til sanitærutstyr (klosett, servant) estimert til å være 25-75 år. Sanitærutstyr som befinner seg i bygget er antatt til å være fra byggeåret og har dermed begrenset restlevetid. Sanitærutstyr bør dermed oppgraderes.</p> <p>Tilstandsgrad: TG2</p> |

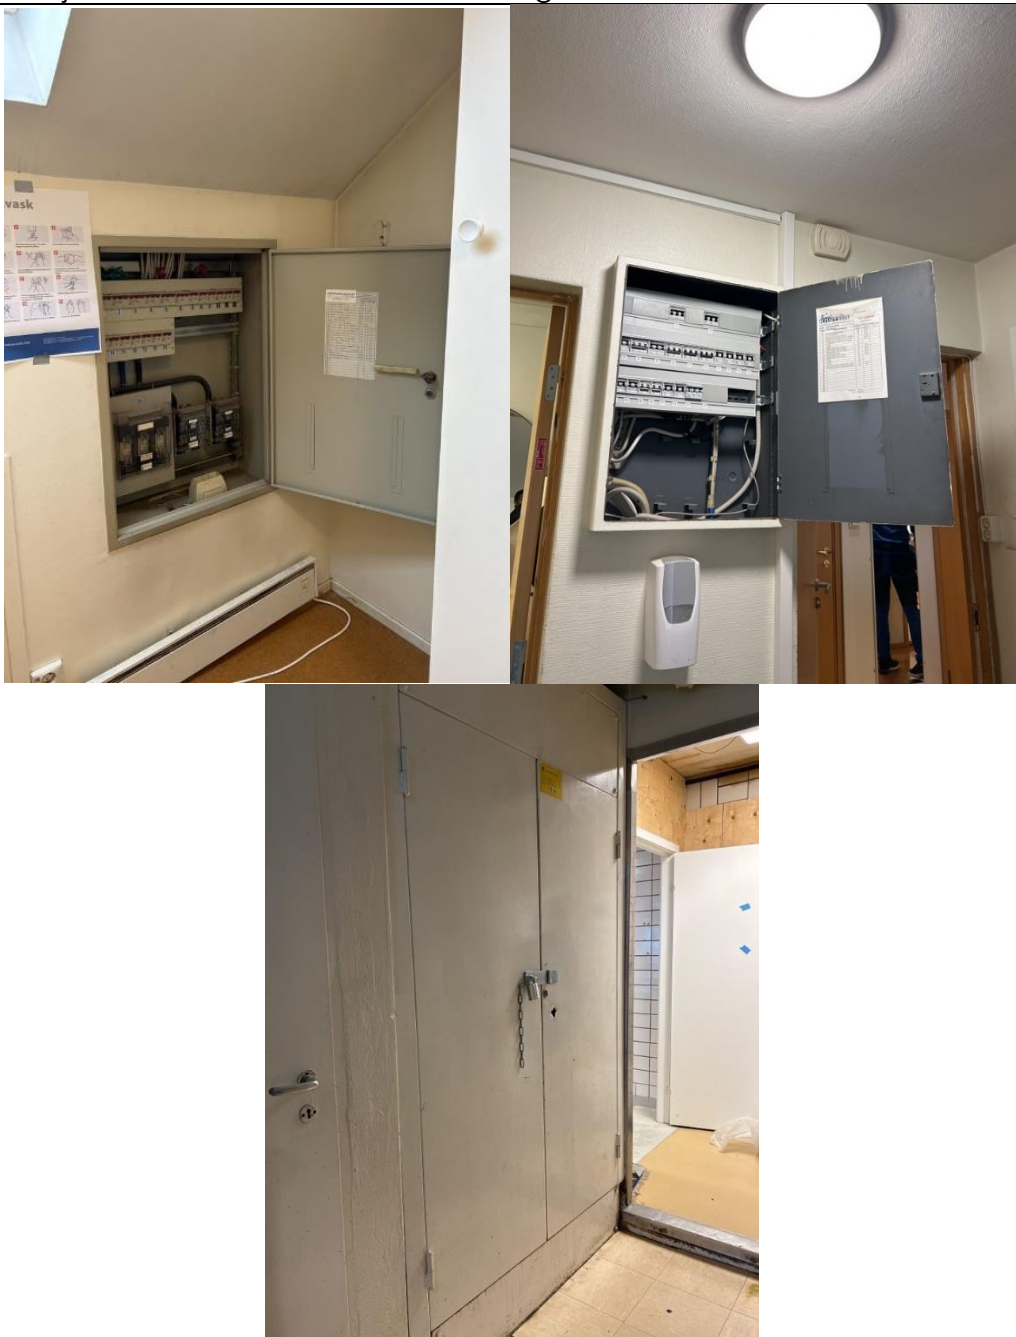
| Bygningsdel: | Elkraftinstallasjoner |

| Observasjoner/<br>registreringer: | Loft: Sikringsskap fra 1982<br>2.etasje: Sikringsskap fra 2004<br>1.etasje: Hovedtavle, låst under befaring. |
| Vurdering og<br>konklusjon | <p>Normal levetid for et elektrisk anlegg antas å være på 30 år. Sikringsskapet fra 1982 har oversteget forventet levetid og bør skiftes ut, evt. sjekkes av elektroinstallatør.</p> <p>Tilstandsgrad: TG2</p> |

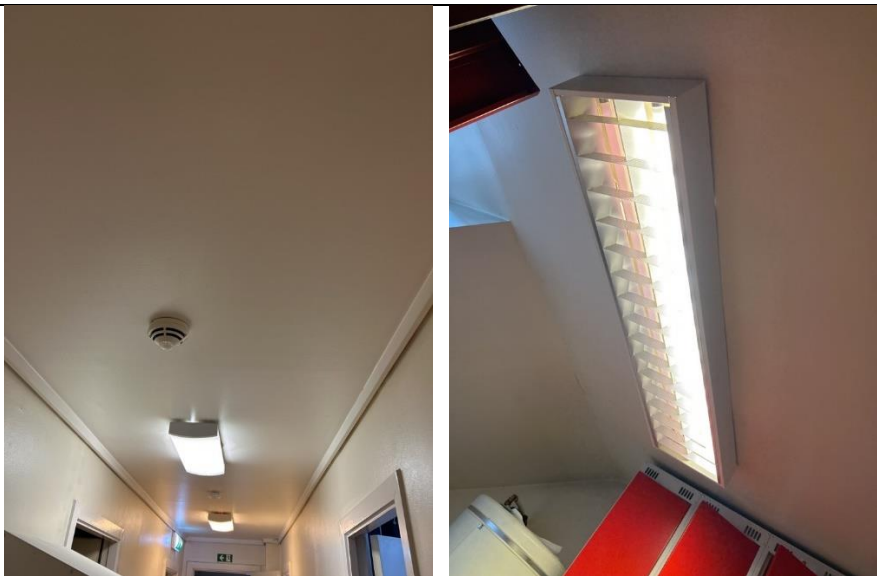
| Bygningsdel: | Takbelysning |

| Observasjoner/<br>registreringer: | Generell takbelysning av eldre lysarmaturer. |
| Vurdering og<br>konklusjon | <p>Anbefales utskiftning av eldre lysarmaturer til moderne og energieffektive LED-armaturer. Kan inneholde avfallsstoffer, og bør kartlegges før deponering. Installasjoner som inneholder lysstoffrør anbefales utskiftet.</p> <p>Tilstandsgrad: TG2</p> |
