ANTIKVARISK DOKUMENTASJON

Fana brannstasjon

Sandbrekkevegen 10

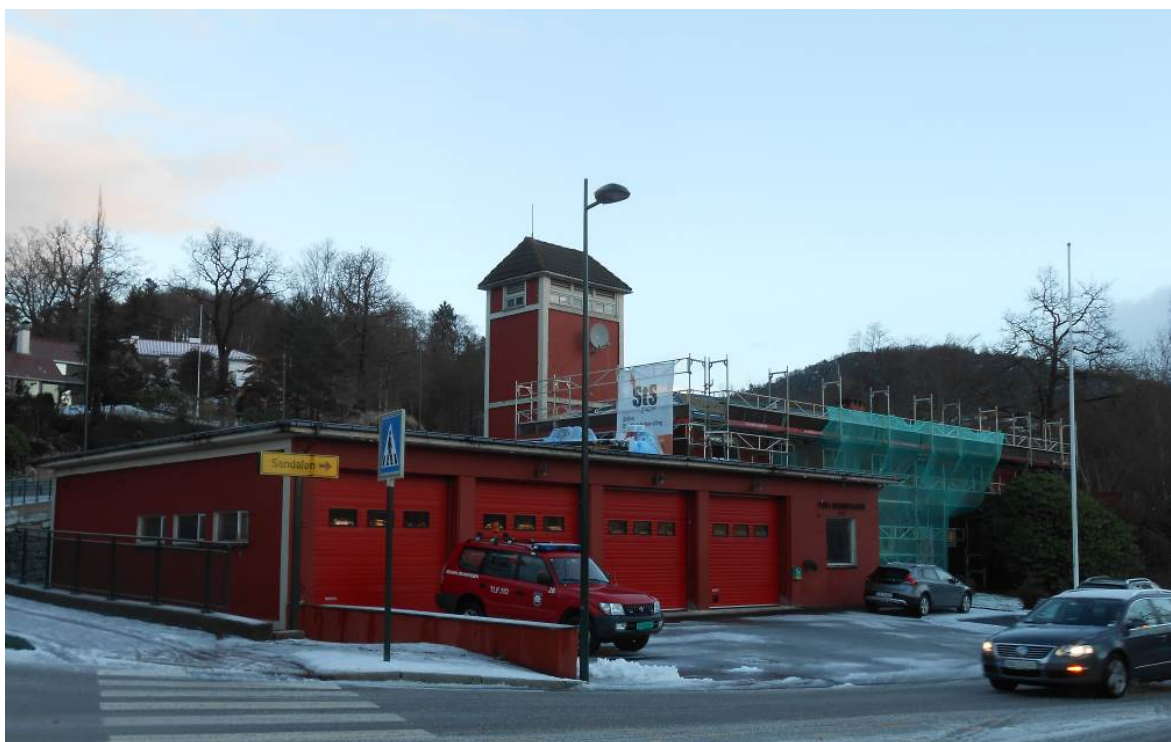
Alle fasadene er grovpusset og i dag malt røde. Taktekkingsmateriale i dag er rød/grå betongtakstein, denne skiftes ut i disse dager og skal være planlagt endret til svart takstein, ifølge byggforvalter (des. 2015). Opprinnelig var bygningen hvit med rødt teglsteinstak på kontorfløyen og grått tak og grå porter på garasjefløyen.

Figur 5. Bygningen fotografert fra sørvest. Stillaser er oppe rundt kontorfløyen, og taket får i disse dager (des. 2015) svart takstein (Foto: Bergen kommune, Byantikvaren 2015).

Bygningens hovedform og nøkterne fasadeuttrykk bør bevares. Ved vindusutskiftninger bør det legges vekt på riktig inndeling med sprosser, vinduer av tre anbefales. Ved vedlikehold/nødvendige utskiftninger anbefaler vi at det brukes originale materialer, eksempelvis anbefaler vi at det røde teglsteinstaket tilbakeføres og at nye ytterdører utføres i tre. Opprinnelige detaljer som ytterdøren og trådglassvinduene i garasjefløy, samt balkongene, er viktige elementer i de enkle fasadene, og bør bare skiftes ut dersom de ikke kan settes i stand, og i så fall utføres som kopier. Den enkle fasadedetaljeringen gjør at alle slike mindre endringer kan få stor innvirkning på fasaden. Innvendig er de to trappene med rekkverk og skifertrinn opprinnelige elementer som bør bevares.

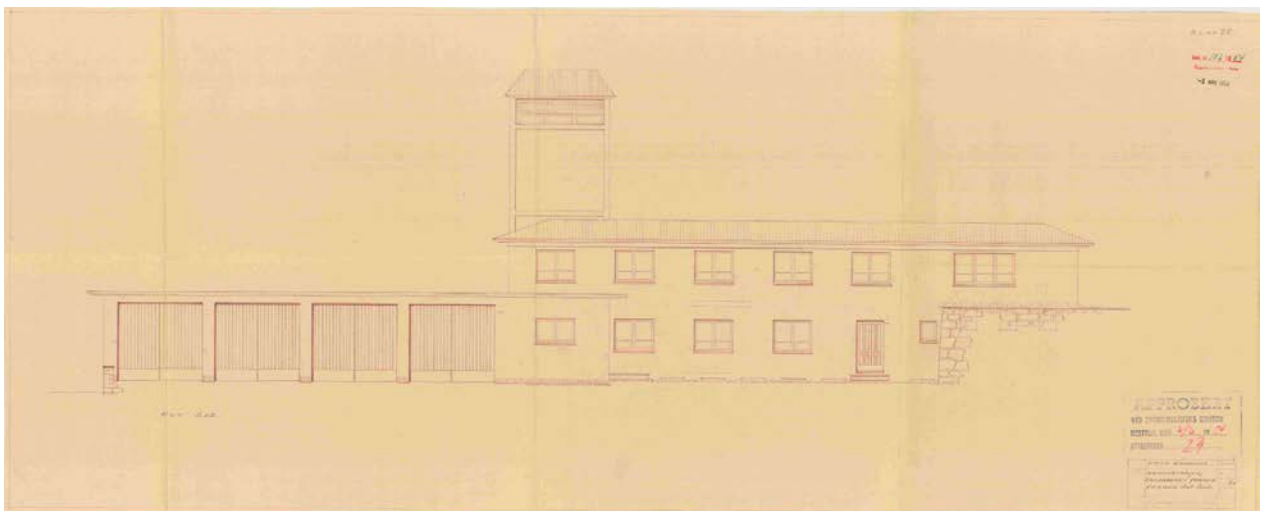
Figur 7: Tegning av sørfasaden, hentet fra byggesøknaden i 1954. Vi ser at garasjeportene opprinnelig var tegnet – og trolig utført – som utslagsporter. Ytterdøren lengst til høyre i bildet er nylig skiftet ut, men en tilsvarende er bevart inn til garasjefløyen. (Kilde: Bergen kommune, braArkiv).

De fire garasjeåpningene er som ved byggeår, men dørene, som opprinnelig var utslagsporter, er for lengst skiftet ut til rulleporter.

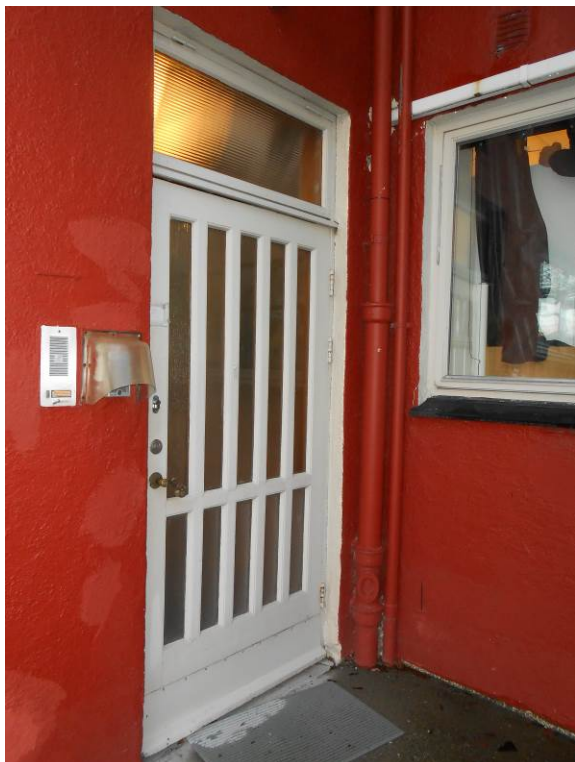
og annen utforming. Den originale ytterdøren inn til garasjen/vaktrom var av samme type, denne er fremdeles bevart.

Figur 10. Sørfasaden har to ytterdører, hvorav den ene inn til garasjefløyen/vaktrom har bevart det originale dørbladet (Foto: Bergen kommune, Byantikvaren 2015).

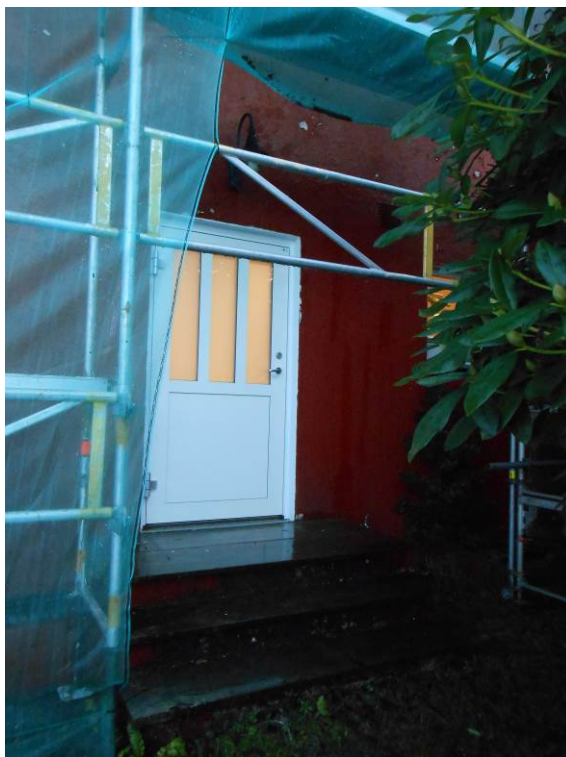
Brannstasjonens fasadeuttrykk er nøkternt, og som i nesten all arkitektur fra denne tiden, er det preget av materialknappheten i etterkrigsårene. Det ble til gjengjeld lagt stor vekt på god arkitektonisk utforming; harmonisk proporsjonerte fasader og enkel, men virkningsfull detaljering uten unødvendige dekorelementer. Et slakt valmtak og langsmale vinduer liggende på linje gir bygningen et horisontalt preg. Vinduene er hvitmalt med sprosser/midtpost i utradisjonell inndeling, og denne inndelingen er ulik på kontorfløyen og garasjefløyen – enda et slikt arkitektonisk brudd mellom kontor og garasje. De fleste originalvinduene er skiftet ut, men opprinnelig inndeling er kopiert, slik at fasadeuttrykket er godt ivaretatt. I garasjedelen er det stort sett originale trådglassvinduer. Inngangspartiet er anonymt med hoveddøren lagt direkte i vegglivet uten til- eller overbygg, med en enkel trapp i forkant – ingen unødvendig dekor. Hovedinngangsdøren var intakt inntil nylig, men er nylig byttet til en dør i moderne materialer

Figur 11. Døren inn til kontorfløyen er nylig skiftet til en ny dør i moderne materialer (Foto: Bergen kommune, Byantikvaren 2015).

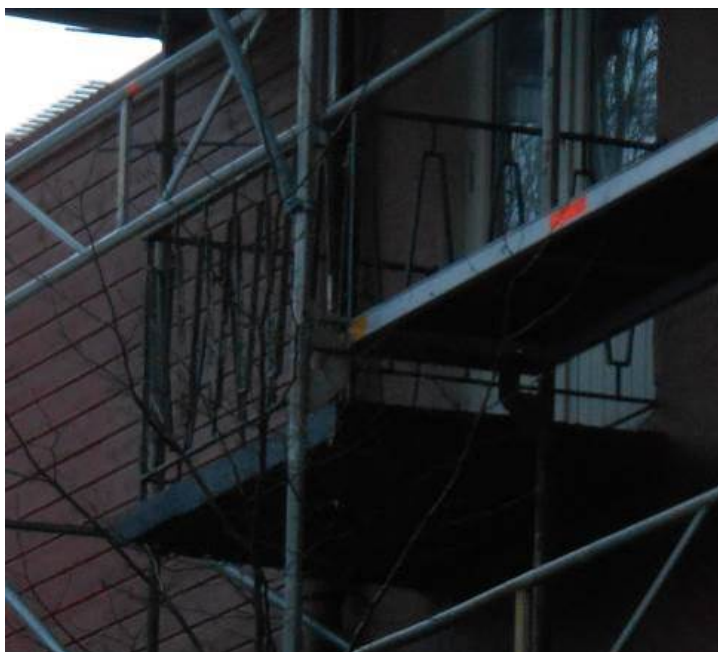
Figur 12. Begge de to opprinnelige balkongene tilknyttet tjenesteleilighetene er bevart. De er tidstypiske balkonger fra 1950-tallet; små og beskjedne, og godt tilpasset fasadens proporsjoner. Spilerekkverk i sikksakk-mønster er også tidstypisk (Foto: Bergen kommune, Byantikvaren 2015).

Begge de to opprinnelige leilighetene i andre etasje var utstyrt med små balkonger med tidstypiske brystninger i sikksakkmønster av stål i, disse er bevart både mot nord og sør.

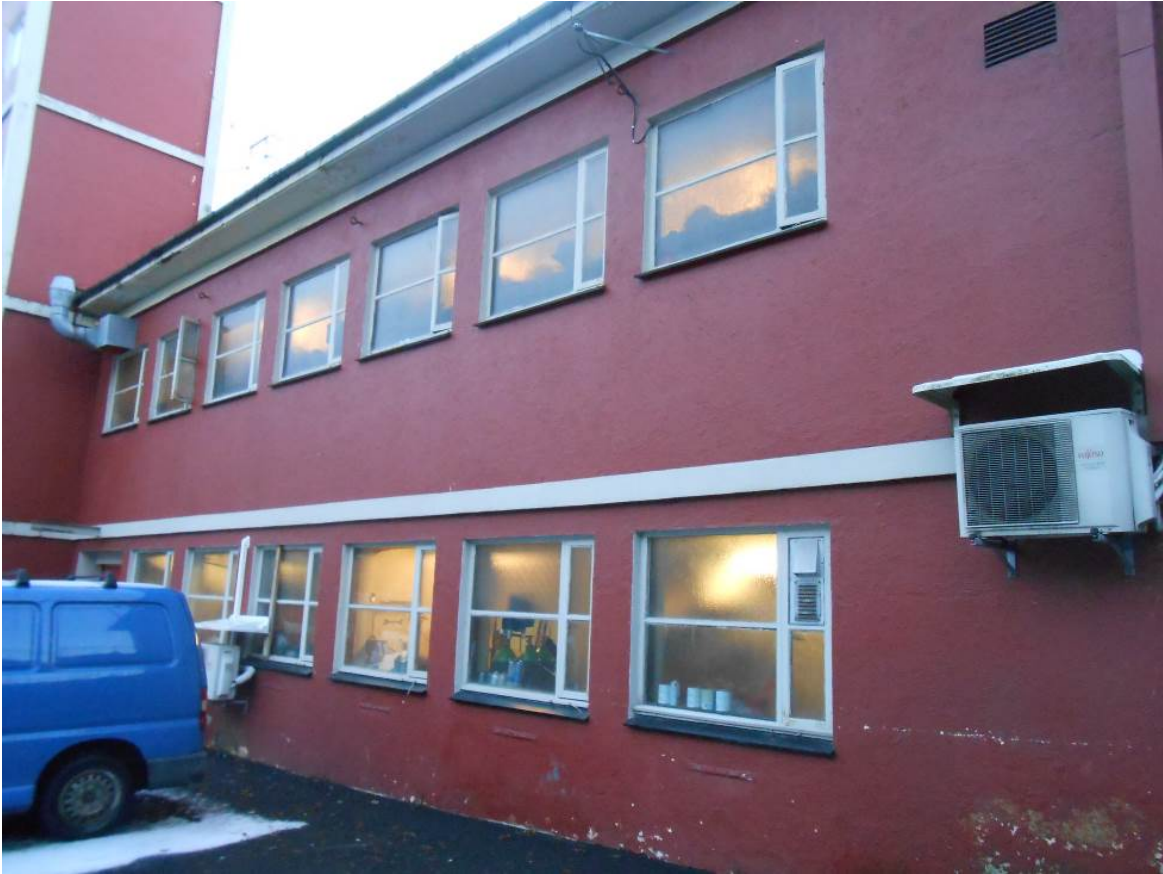
Figur 13. I garasjefløyen er alle trådglassvindue mot nord bevart, både i hovedetasje og kjeller (Foto: Bergen kommune, Byantikvaren 2015).

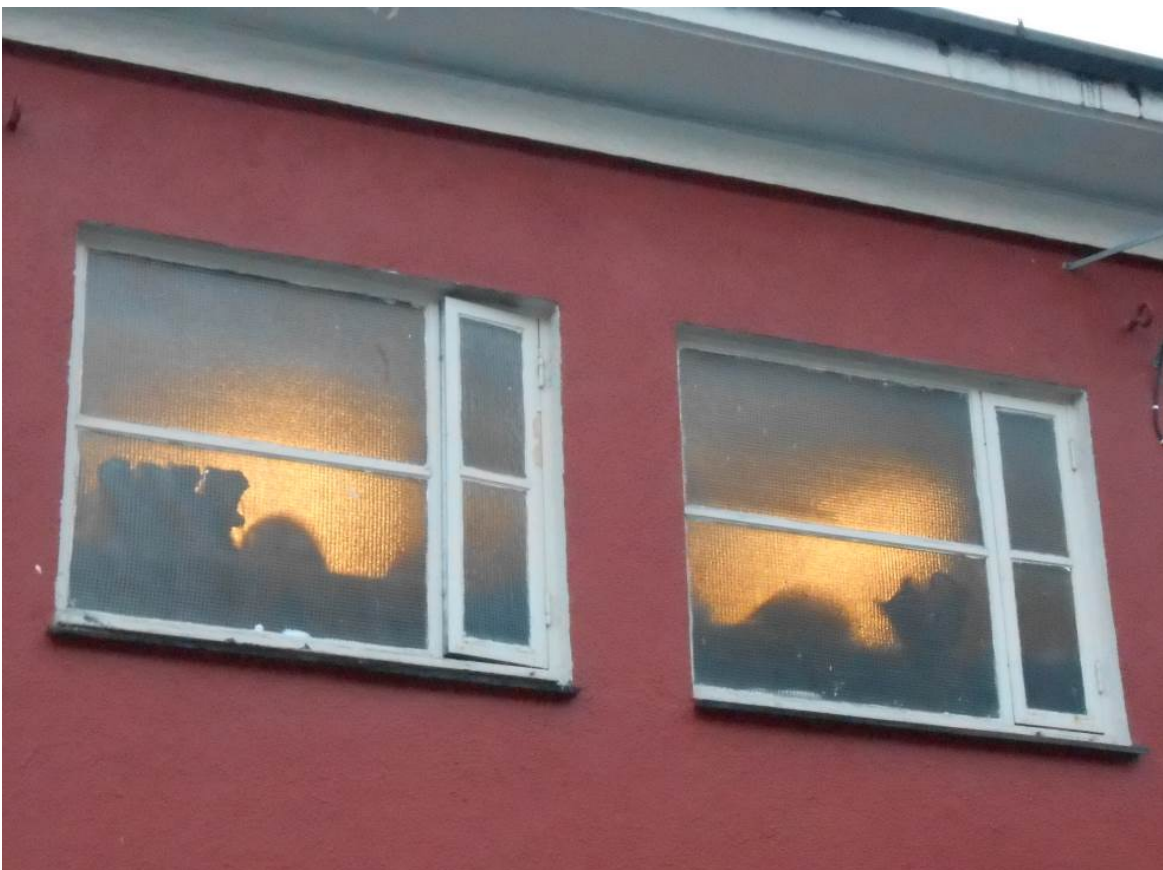
Figur 14. Trådglassvinduene i garasjefløyen er utført som store fastvindu med et lite, sidehengslet åpningsvindu på siden. Vinduene skiller seg fra klassiske vindu ved sin langsmale form og asymmetriske sprosseinndeling (Foto: Bergen kommune, Byantikvaren 2015).

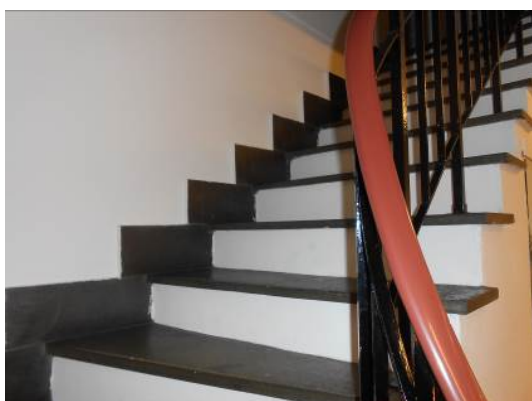
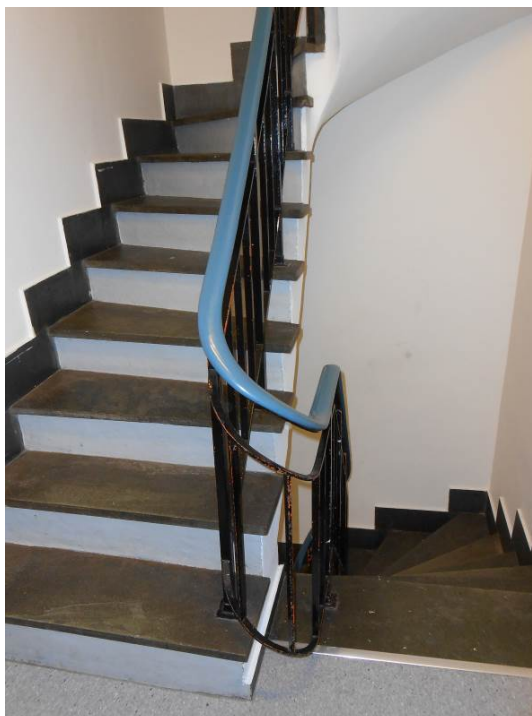
Det er to trapper i huset, en U-trapp midt i bygningen, mellom garasje- og kontorfløyen, og en L-trapp i kontorfløyen. Disse er godt bevart og har begge et tidstypisk 1950-tallsuttrykk med svarte skifertrinn, spilerekkverk i stål og en enkel håndløper i gummi/plast.

Figur 18 og 19. De to trappene i bygningen fremstår med originale overflater i svart skifer, spilerekkverk og håndløper i gummi/plast (Foto: Bergen kommune, Byantikvaren 2015).

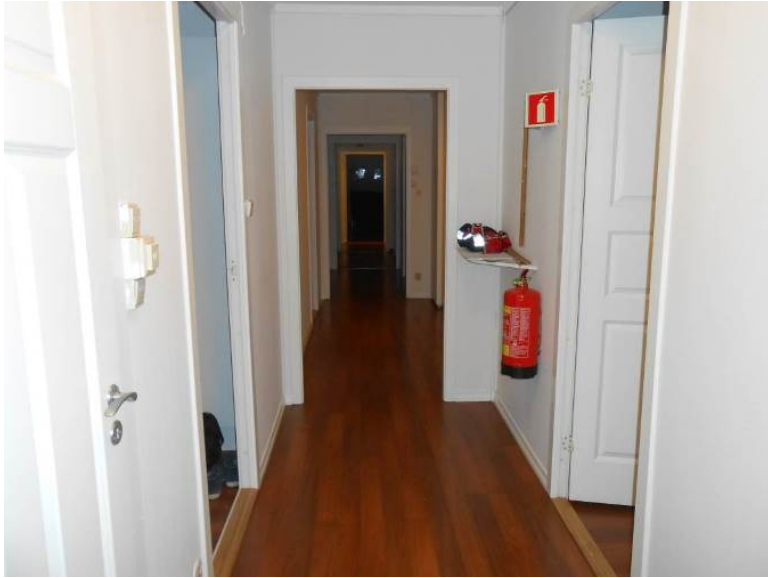
Figur 21. Nyere overflater i korridoren i andre etasje, som på 1970-tallet ble bygget om fra leiligheter til mannskapsrom, trimrom og oppholdsrom, da boplikten for mannskapet opphørte (Foto: Bergen kommune, Byantikvaren 2015).

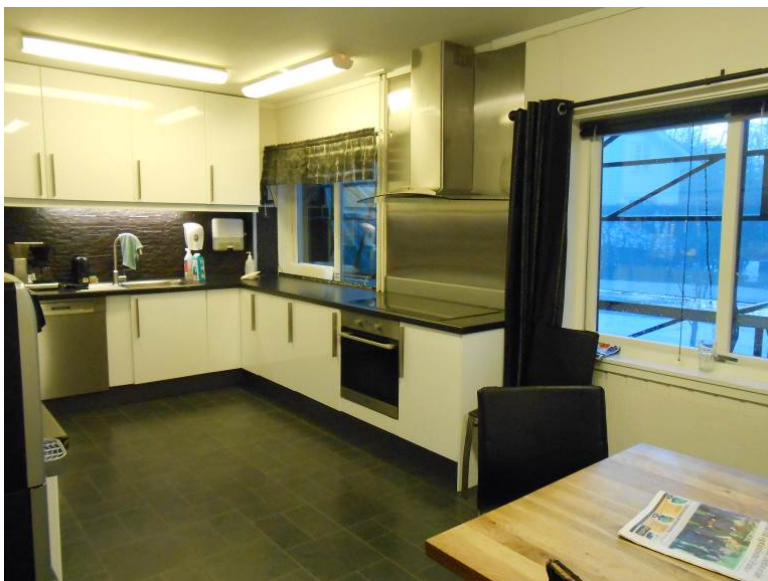
Figur 23. Nytt kjøkken i første etasje. Alle rom i kontorfløyens hovedetasjer har nyere overflater (Foto: Bergen kommune, Byantikvaren 2015).

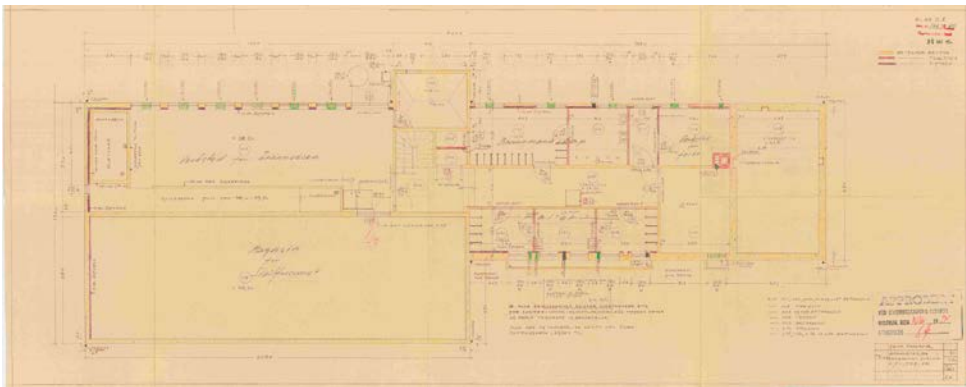
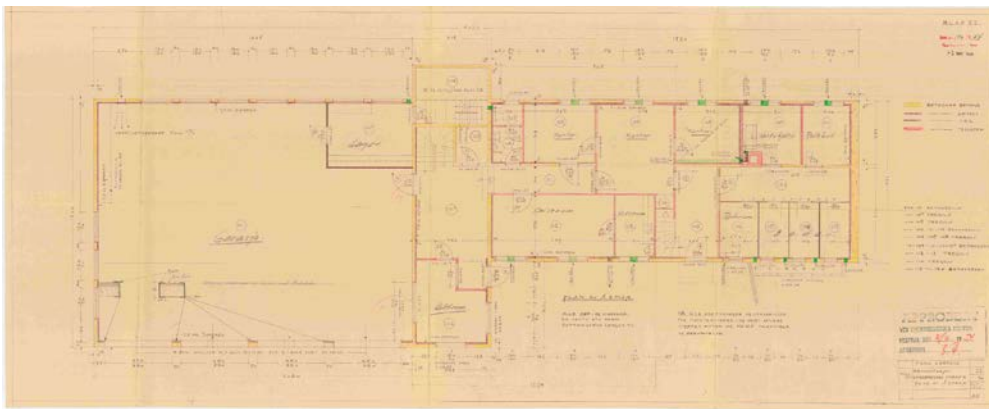
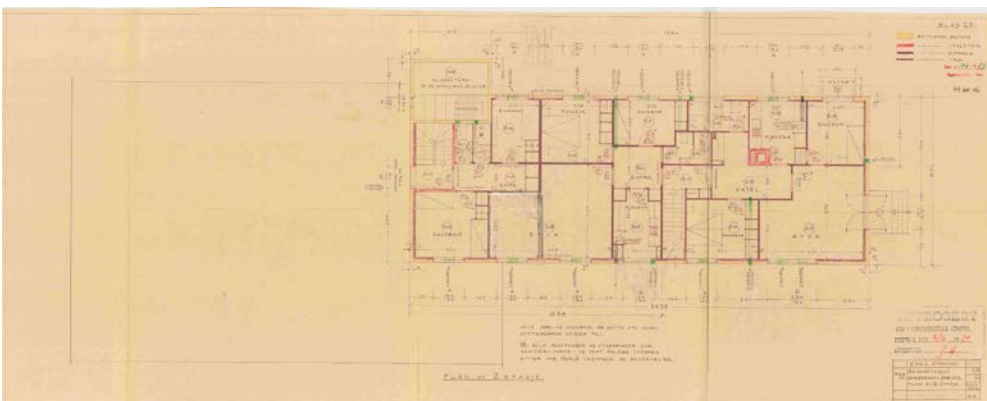
Figur 31. Opprinnelige tegninger fra 1954 av planløsningen, henholdsvis kjeller, 1 og 2. etasje regnet ovenfra. Særlig 2. etasje er mye endret, da tjenesteboligene på 1970-tallet ble avviklet og bygget om til mannskapsrom, trimrom og oppholdsrom for brannpersonalet (Kilde: Bergen kommune, braArkiv).
