ANTIKVARISK DOKUMENTASJON

Indre Arna barnehage

Ådnavegen 42

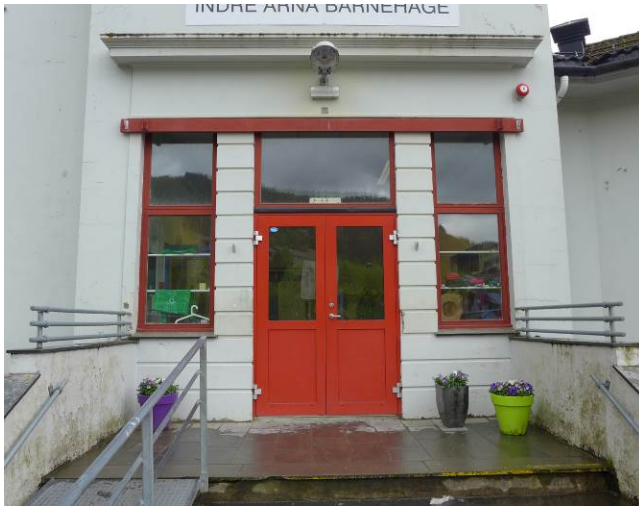
Figur 6: Byggets hovedinngang som vender seg ut mot gårdsplassen. Døren er ny og av aluminium, den ble trolig satt inn i forbindelse med etableringen av barnehagen (Foto: Bergen kommune, Byantikvaren 2015).

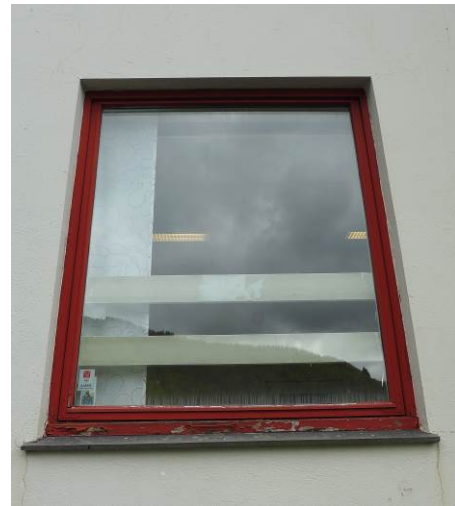
Figur 7: Eksempel på gammelt vindu ut mot gårdsplassen (Foto: Bergen kommune, Byantikvaren 2015).

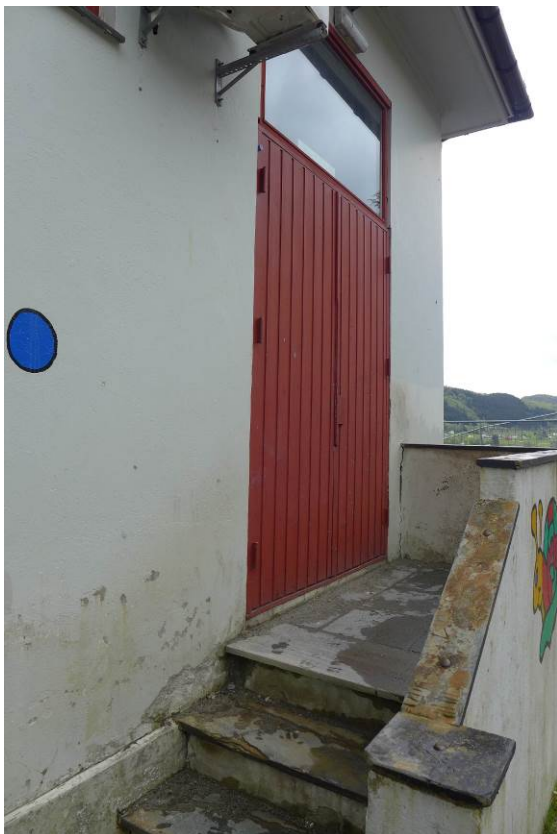
Figur 8: Gammel inngangsdør til gymsalen (Foto: Bergen kommune, Byantikvaren 2015).

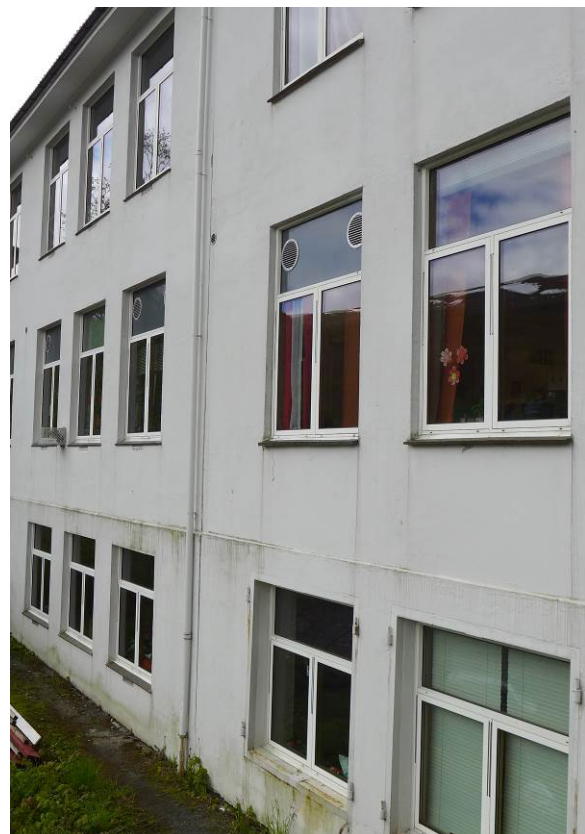
Figur 9: Nye vindu i byggets vestfasade. Vinduene har karmmer av tre på innsiden, men er kledd med aluminium på utsiden (Foto: Bergen kommune, Byantikvaren 2015).

Bygningens hovedform og fasadeuttrykk bør ivaretas. Originale bygningsdeler bør bevares og bare skiftes dersom de er ødelagt, og da fortrinnsvis med materiale og utførelse tilsvarende originalen. I tilfeller der endringer allerede er foretatt, kan tilbakeføringer være aktuelt. Riktige vinduer er en forutsetning for at fasaden skal se harmonisk ut, og en tilbakeføring til smårutede krysspostvindu bør vurderes når disse skal skiftes. Ved fremtidige tiltak i området rundt skolen bør det tas hensyn til at frie siktlinjer til skolen blir ivaretatt.

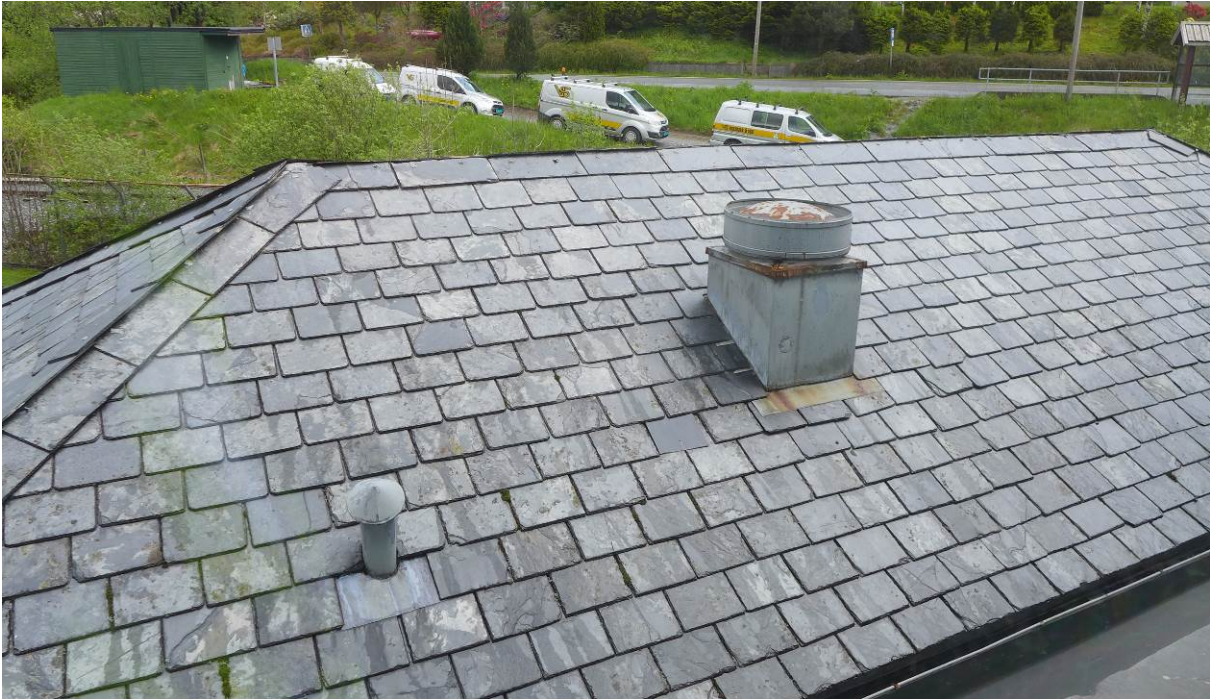
Hovedbygget har i dag betongtakstein, mens det på tilbygget mot øst (lærerværelset), fortsatt er skifer.

Figur 14: Opprinnelig skiferstein på tilbygget fra 1971 (Foto: Bergen kommune, Byantikvaren 2015).

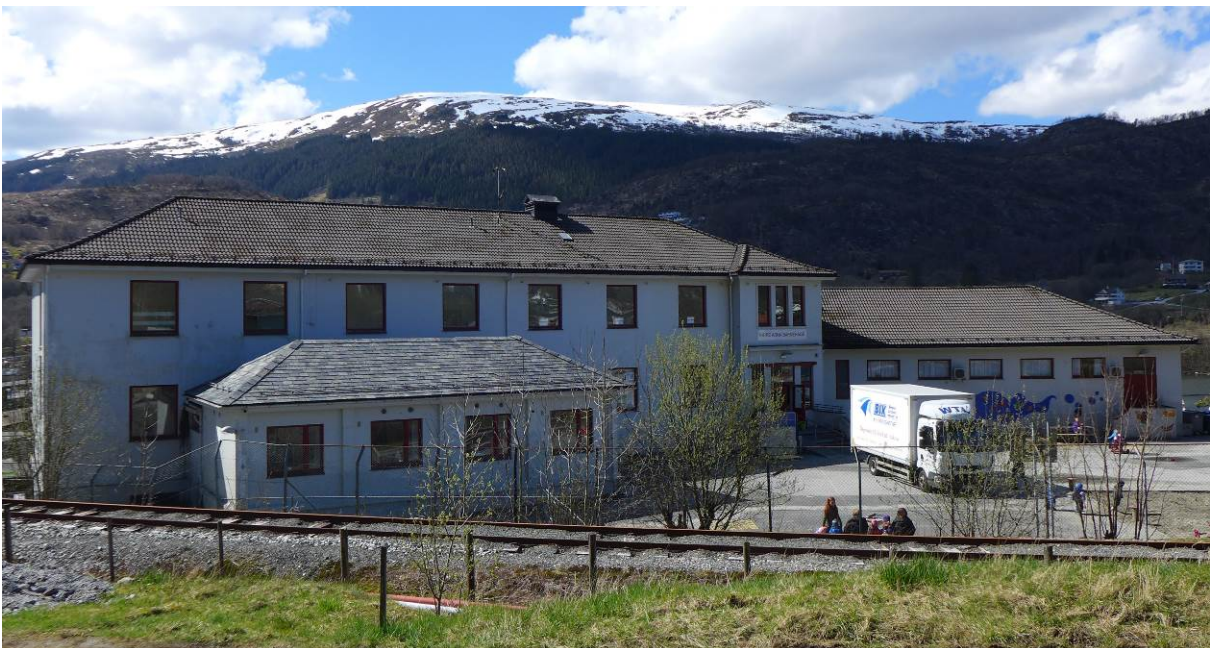
Figur 15: Hovedbygningen og fløyen med gymsal har i dag svart betongtakstein. Det mindre tilbygget fra 1971 har fortsatt opprinnelig skifertakstein (Foto: Bergen kommune, Byantikvaren 2015).

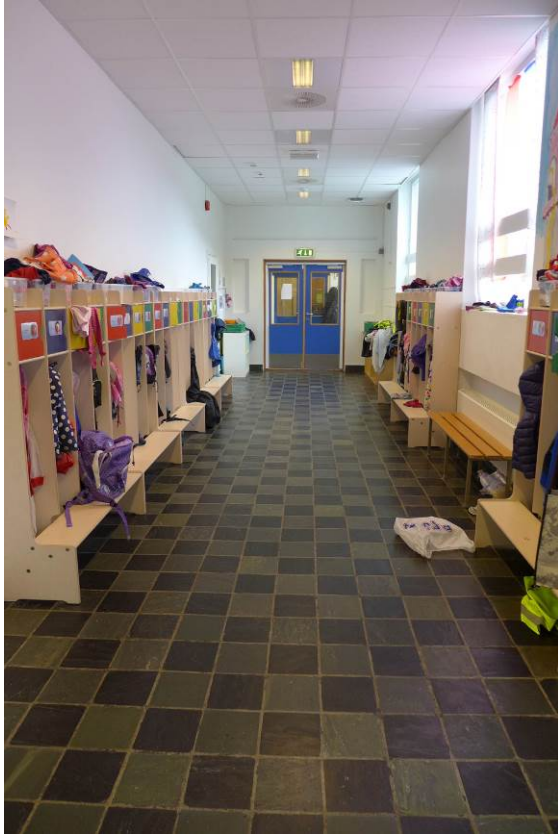
Figur 16: Eksempel på opprinnelige skiferfliser i to ulike nyanser på gulvet (Foto: Bergen kommune, Byantikvaren 2015).

Av interiørene er særlig korridorene og hovedtrappehallen viktige elementer å ivareta, i opprinnelig form og med originale elementer/materialer, som for eksempel gulvfliser og trappeheller, rekkverk og gamle dører. Listen er ikke uttømmende.

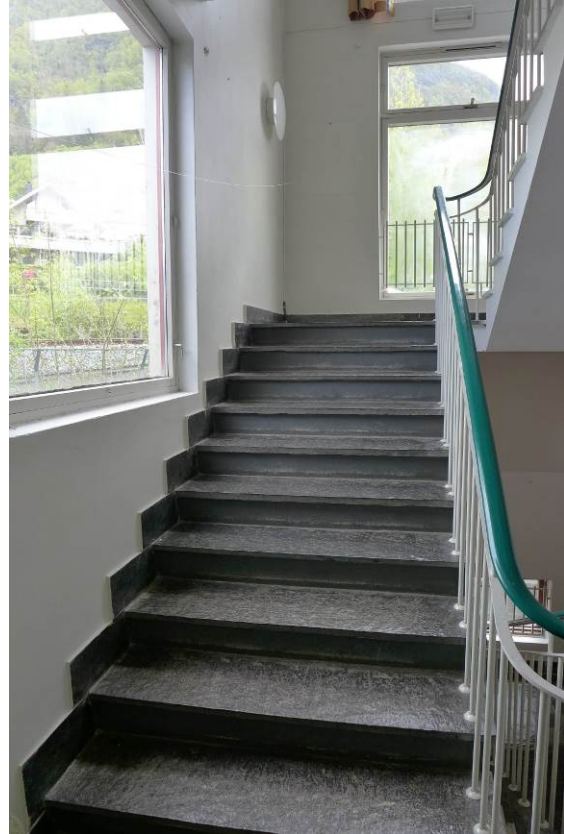
Figur 17: Godt bevart trapperom med gode materialkvaliteter fra byggets utvidelse mot sørøst (Foto: Bergen kommune, Byantikvaren 2015).

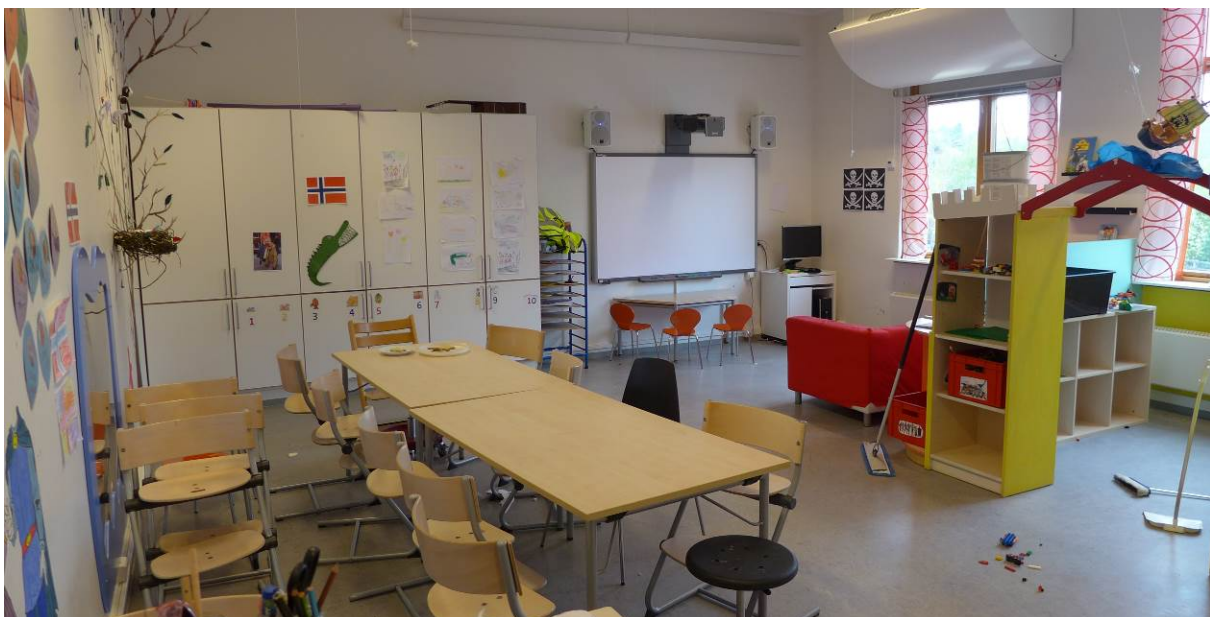
Figur 18: Klasserommene, som i dag blir benyttet som barnehage, har nyere innredning, vindu og flater (Foto: Bergen kommune, Byantikvaren 2015).

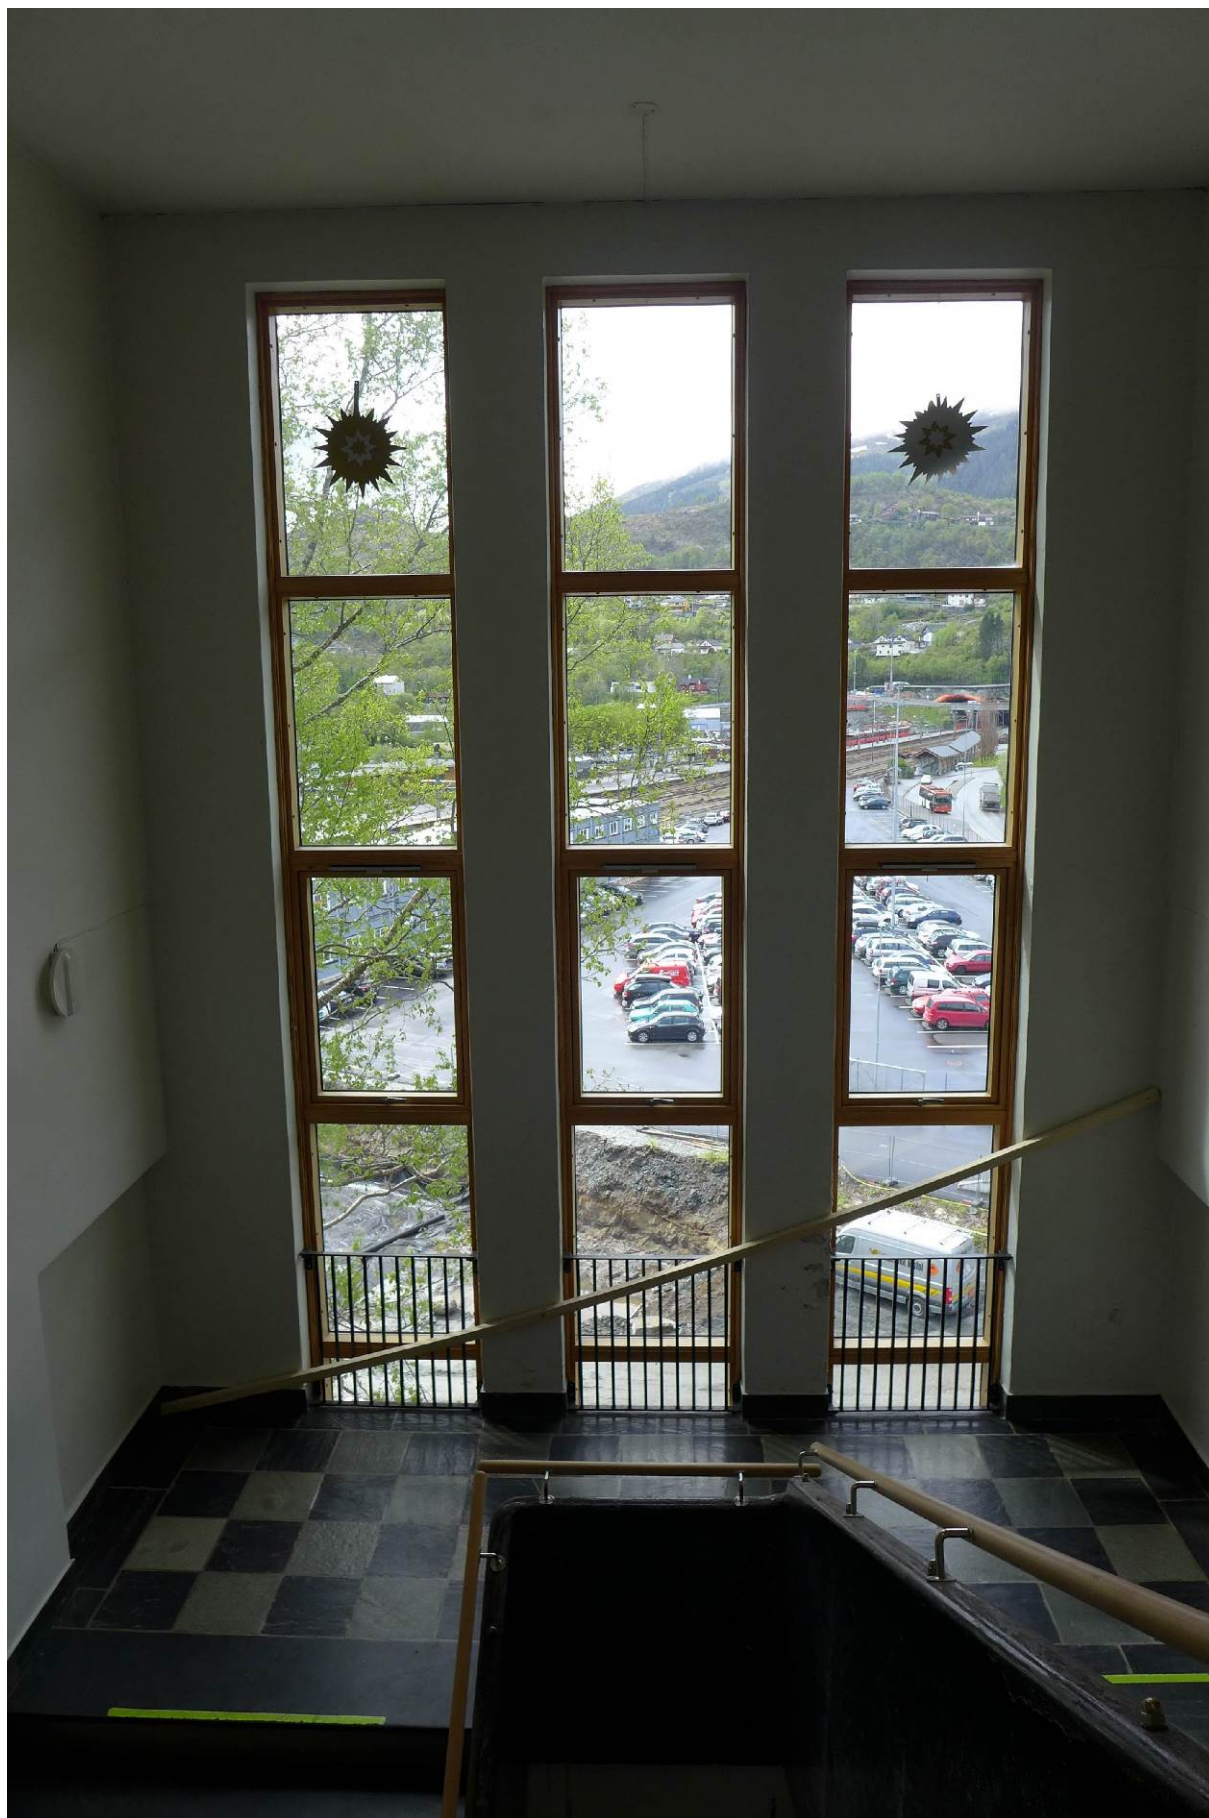
Figur 19: Godt bevart trapperom fra det opprinnelige hovedbygget. Monumentalt rom med stor vindusflate. Det er i nyere tid påmontert forhøyet rekkverk på original håndlist (Foto: Bergen kommune, Byantikvaren 2015).

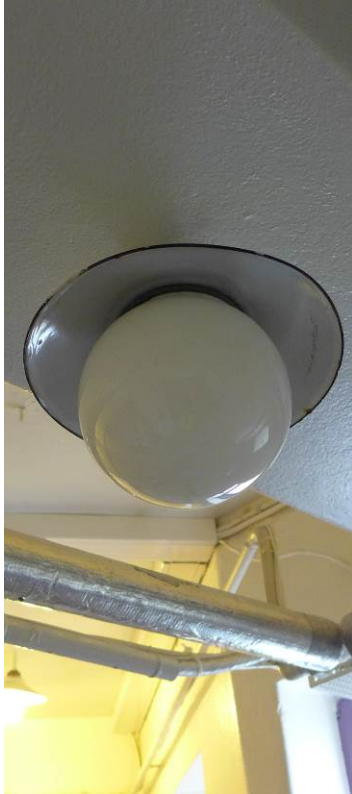
Figur 20: Eksempel på bevart taklampe i kjelleren (Foto: Bergen kommune, Byantikvaren 2015).

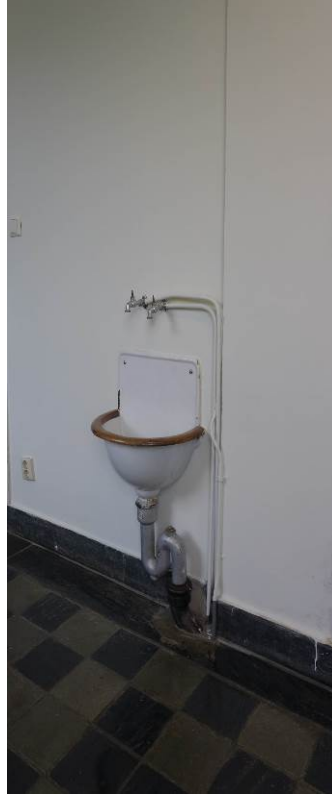
Figur 21: Original vask i korridor i 2 etg. (Foto: Bergen kommune, Byantikvaren 2015).

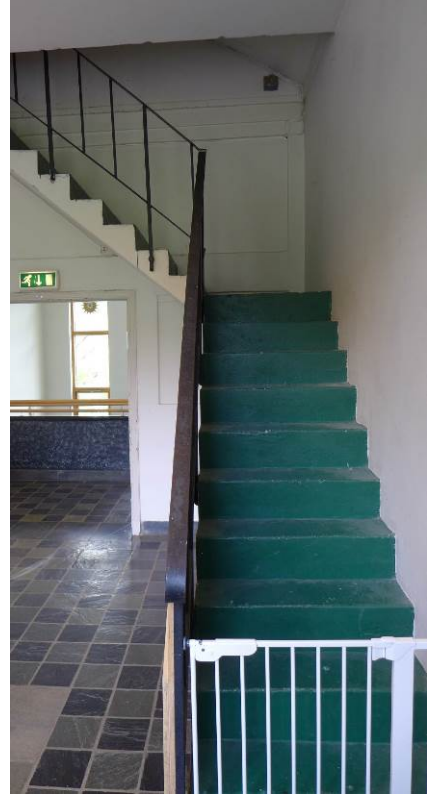
Figur 22: Godt bevart trappeløp opp til råloft (Foto: Bergen kommune, Byantikvaren 2015).

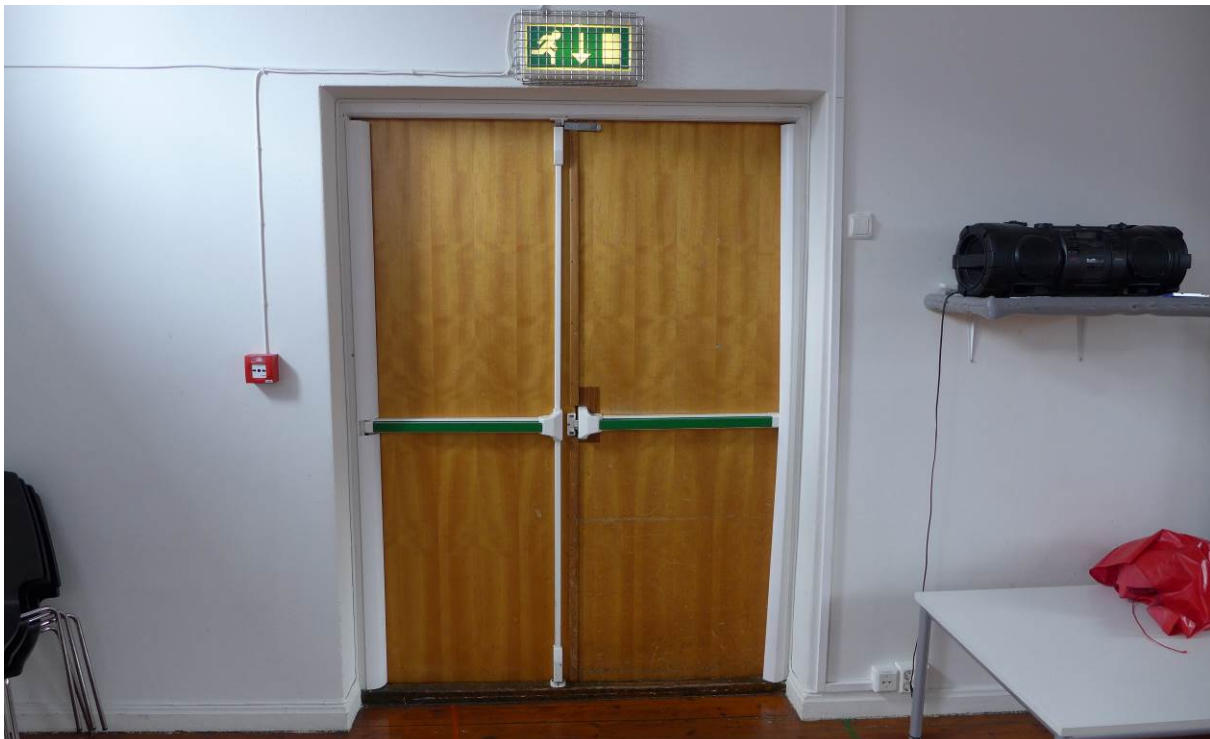
Figur 23: Gammel dør inn til gymsal. Døren har i nyere tid blitt tilpasset i henhold til krav til rømningsvei (Foto: Bergen kommune, Byantikvaren 2015).

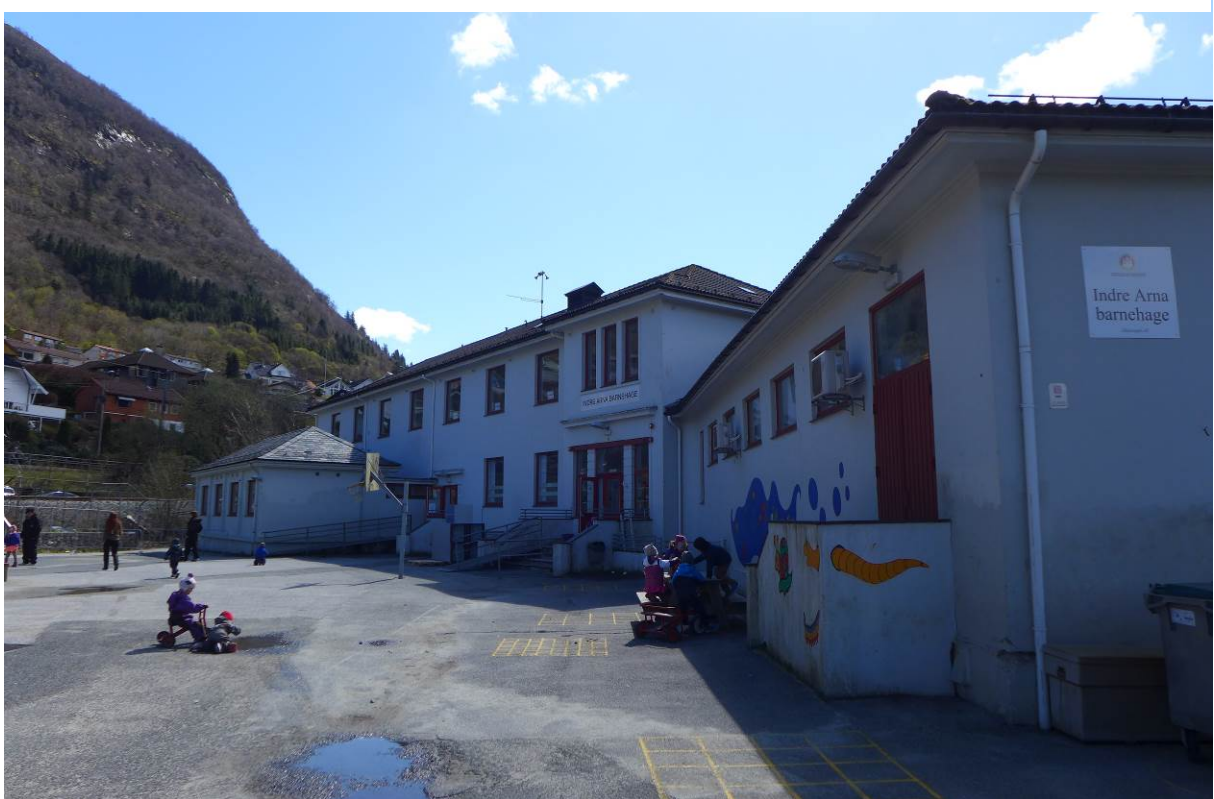
Figur 27: Foto av Indre Arna skule med uteoppholdsareal. Lekeområdet er delvis asfaltert og belagt med dempematter (Foto: Bergen kommune, Byantikvaren 2015).
