Oppdragsgiver: Sandslimarka 260 AS
Rapporttittel: Kulturminnedokumentasjon
Utgave/dato: 4.3.2019
Oppdrag: P17022 Sandslimarka
Type oppdrag: Dokumentasjon
Oppdragsleder: Johannes Sverdrup
Tema: Kulturminne og kulturmiljø
Dokumenttype: Rapport
Skrevet av: Ole Kristian Spikkeland, Elin Vetaas og Unni Sønstegaard Sjursen
Godkjent:
Opus Bergen AS www.opus.no

KULTURMINNE- DOKUMENTASJON

Ytrebygda, gnr. 116 bnr. 119 m.fl.
SANDSLIMARKA 260

5. TILSTANDSRAPPORT SANDSLIMARKA 260

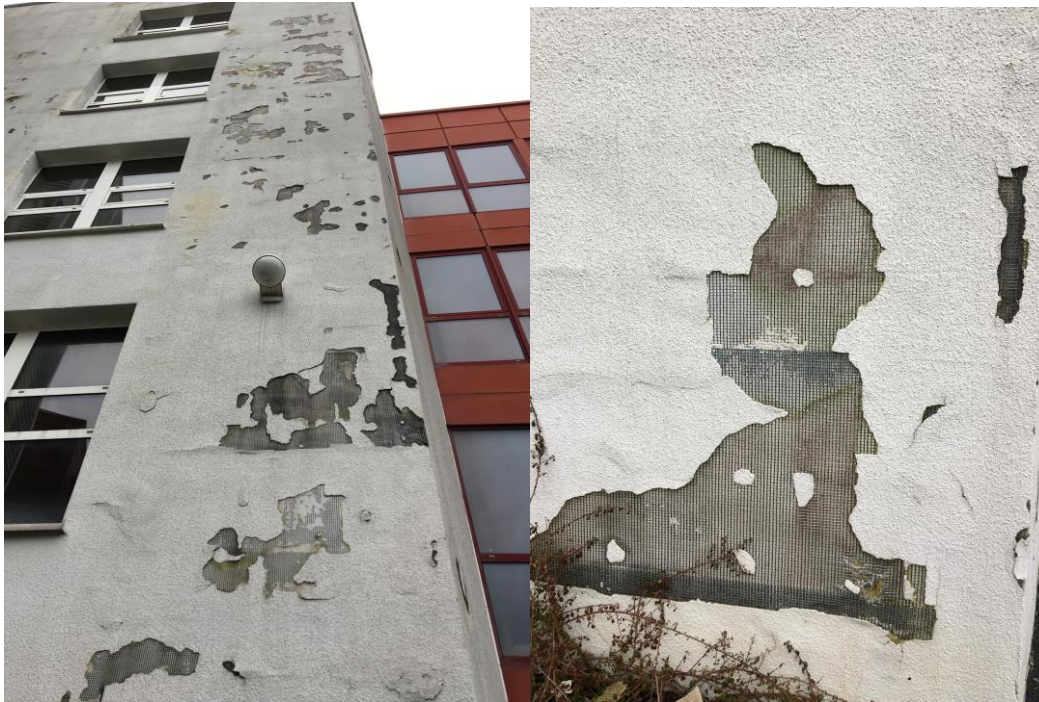
Yttervegger er utført som bindingsverksvegger isolert med rockwool og er på tegninger vist vist som bærende vegger med betong utvendig. I fasader er der store fuktskader der store biter med puss har falt av utvendig og der er synlige åpninger til fiberduk og rockwool isolasjon bak fibernettet. Ellers er det striebelagt plate på innside yttervegg. Dersom man kjenner på

fasaden gir den tydelig etter og biter av puss kan falle av. Denne utformingen av fasader er ikke vist på tegninger av bygget og det er usikkert om det har vært slik fra bygget var nytt eller om dette er utført som tilleggisolering i forbindelse med ombygging på 2000-tallet.

Figur 27. Bilder av fasade/ yttervegger og skader på puss.

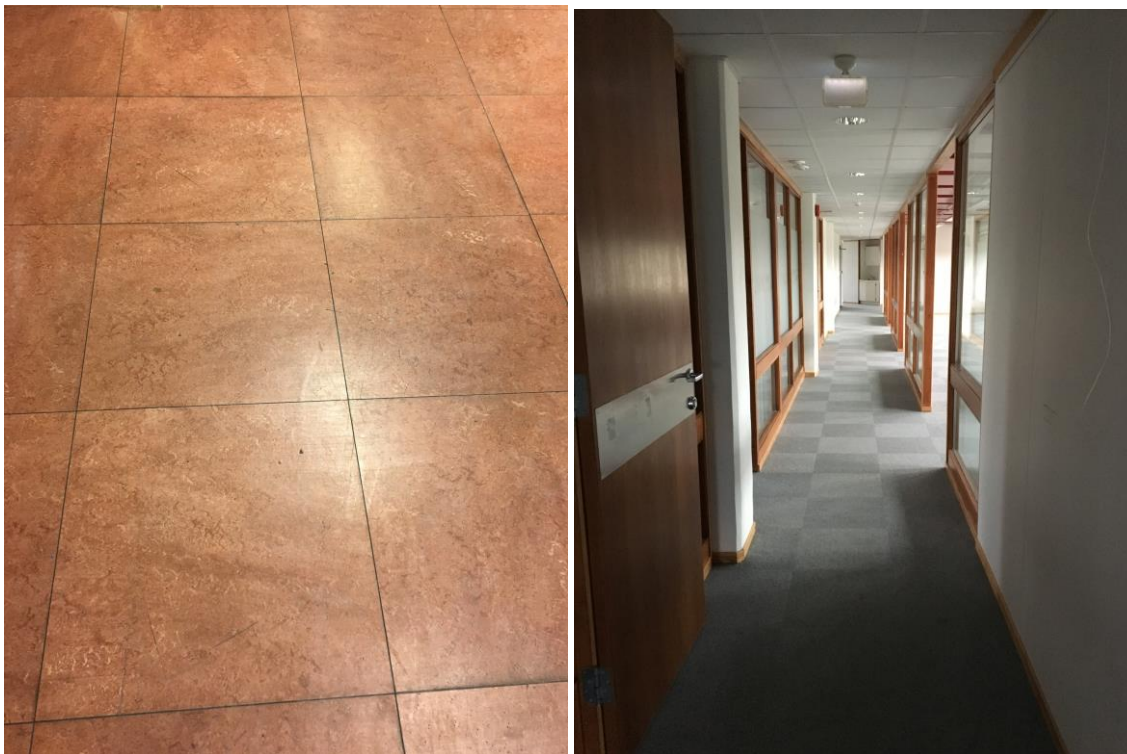
På gulv i hovedbygg er det primært linoleum eller linoleumsfliser. Disse er noe slitt i hovedkorridorer. I noen rom som for eksempel i datalagringsrom er det datagulv som har avtagbare linoleumsfliser over kabelgatene under. I sidefløyer er det primært teppegulv på alle gulv, disse er slitt og tilsølt etter årene som har gått. I mellomglassbygget er det fliser på gulv. Flisene er svært oppripet på etasjeplanene men har god kvalitet i hovedtrappen.

Figur 37. Linoleumsgolv i hovedbygg og teppegulv i kontorfløyer

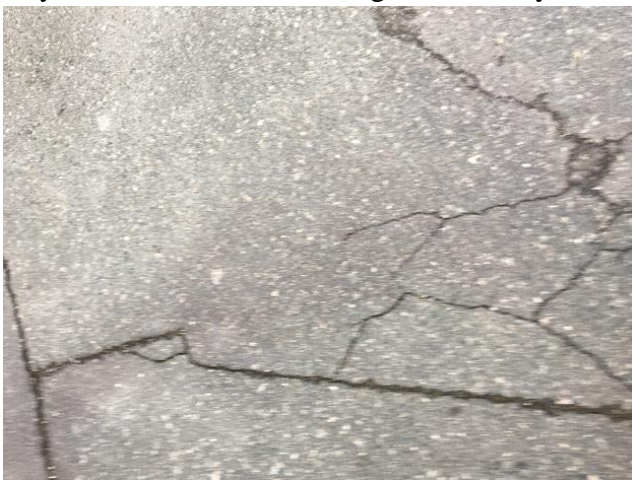
Grunn og fundamenter anses å være i god stand og det er ikke synlige skader eller riss i gulvet. Utvendig i bakken er der tydelige setninger i de asfalterte flatene. I søyler som bærer fløyene ser det ut som setninger i noen søyle

Figur 44. Setninger i asfalt.

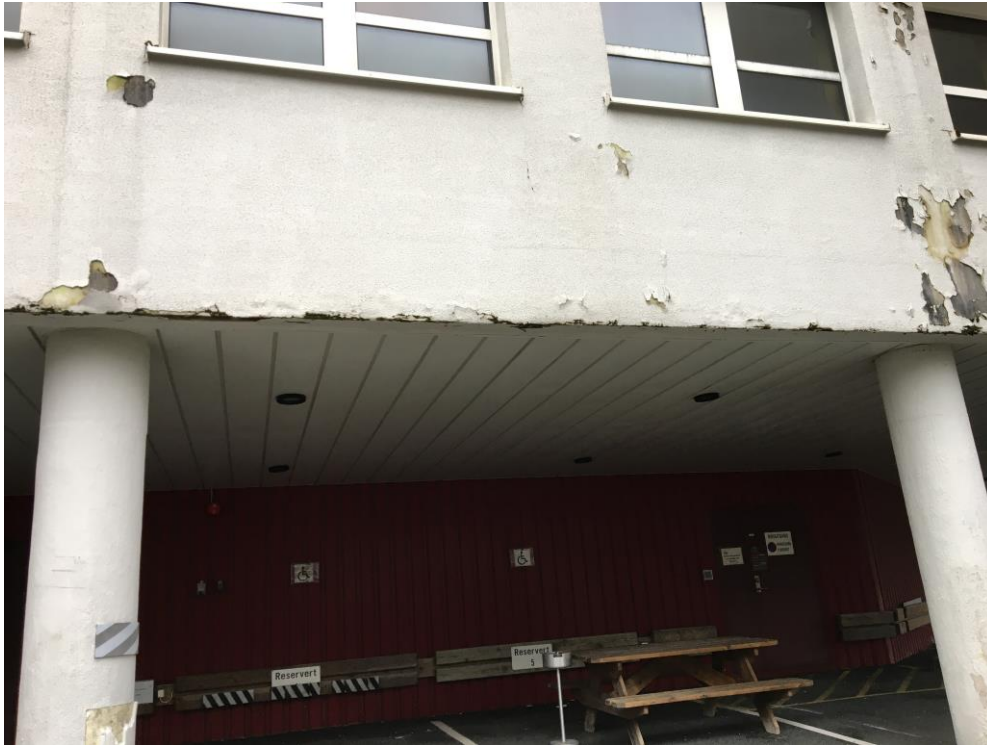
Bærekonstruksjonen for sidefløyene virker underdimensjonert i forhold til vekten av alle etasjene over samt avstand til neste søyle. Når man går i etasjene kan man tydelig merke skjevheter i gulvet der det virker som etasjene har en helning utover. Det kan derfor tenkes at der er setninger i bærekonstruksjoner.

Figur 45. Søylar som bærekonstruksjon med fuktskader

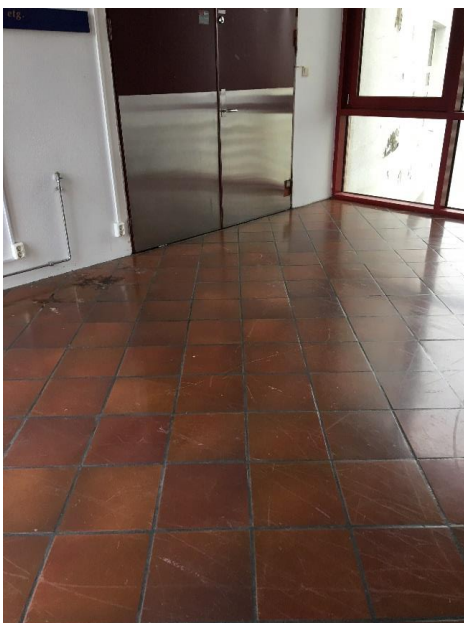
Selve dekker/ etasjeskiller virker å være i god tilstand, men overflater som gulvbelegg, fliser og tepper er slitt i de fleste arealer.

Figur 46. Slitasje flisegulv i mellombygg

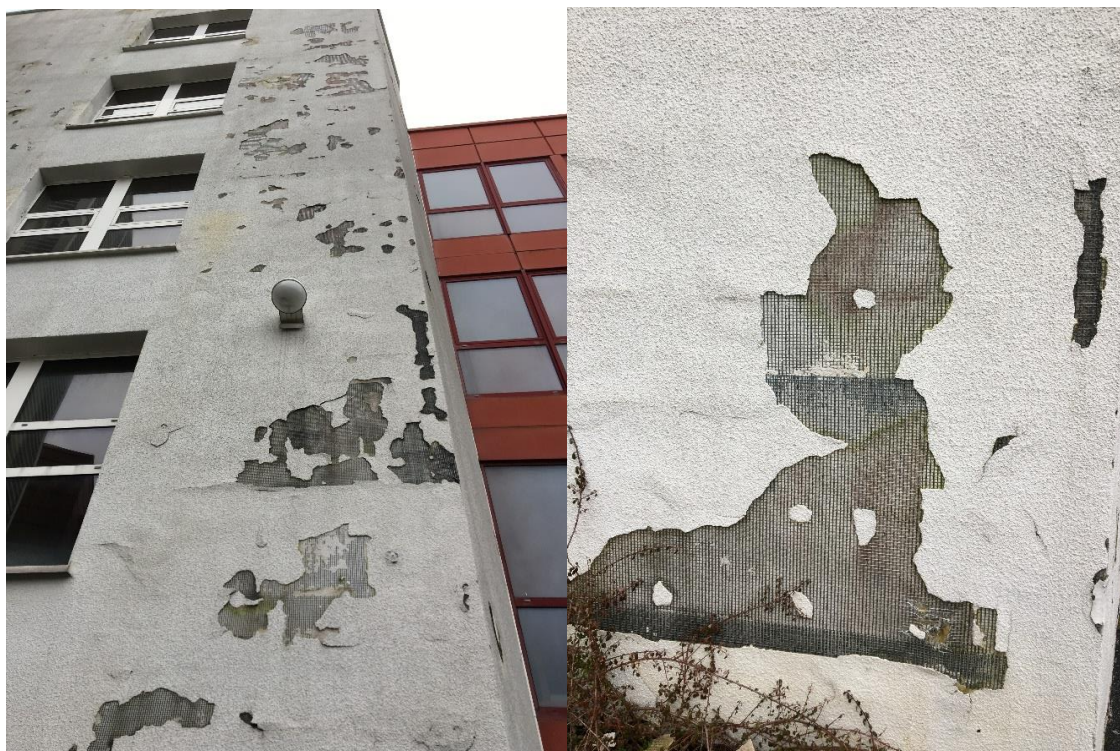
Fasader har store fuktskader på grunn av feilkonstruksjon i fasadematerialet.

Figur 47. Skade på fasadepuss som flasser av fibernet.

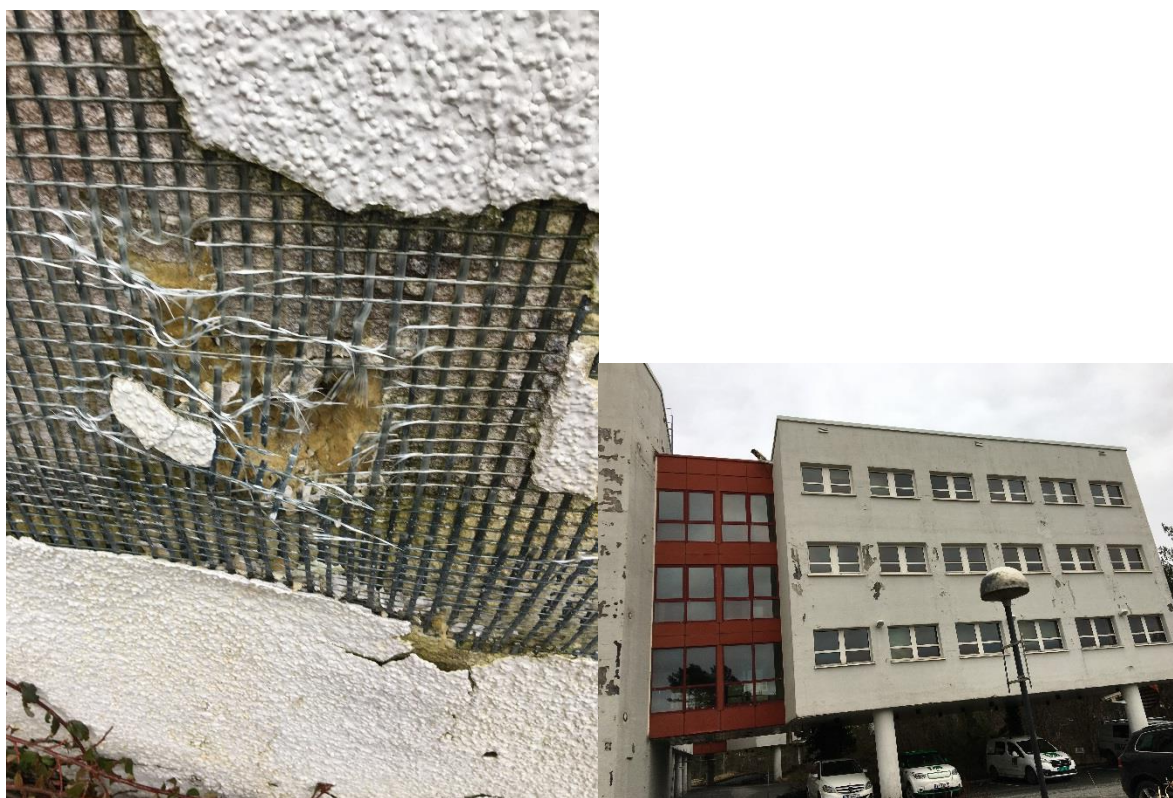
Figur 48. Der er fuktskade inn i isolasjon bak fasadepuss.

Der er generelt mye fuktutslag og muggdannelse på fasader.

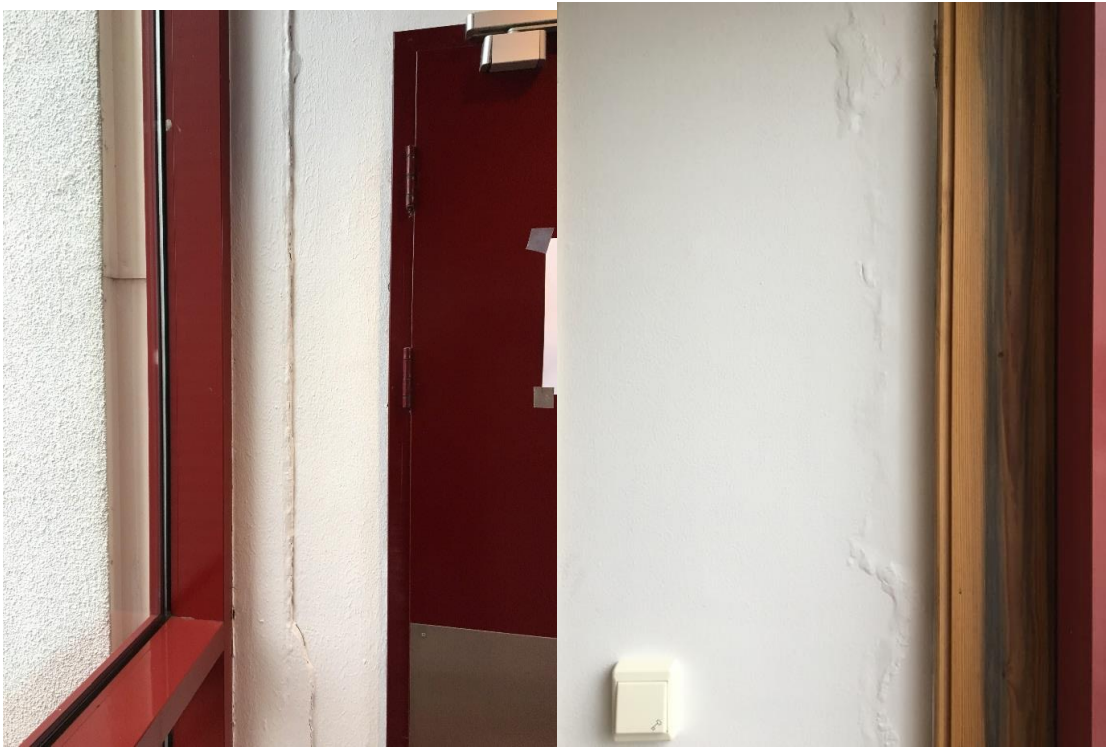
Figur 49. Setningsskade i vegg i overgang mellom hovedbygg og mellombygg. Kuldebroer, fukt og saltutslag har gjort at veggen har fått setninger.

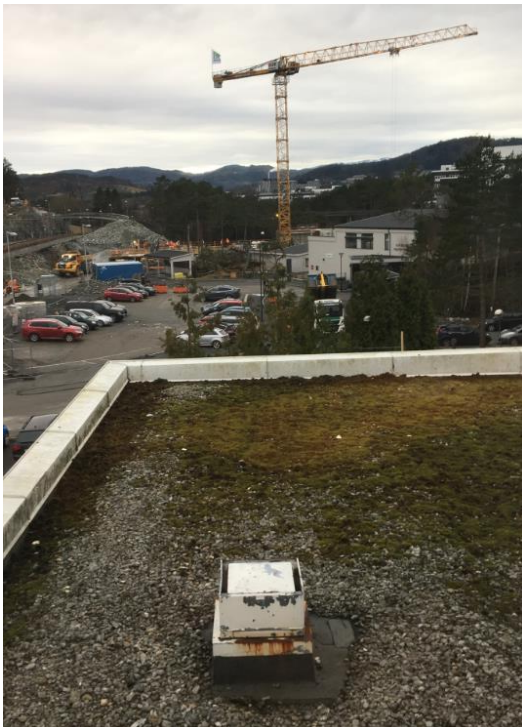
Taket har ingen tydelige lekkasjer men man ser at taket er fuktig og det gror godt av mose på taket. Ellers er det tydelige fuktskader i fasade i forhold til avrenning fra tak mellom vinduer.

Figur 50. Fuktig tak

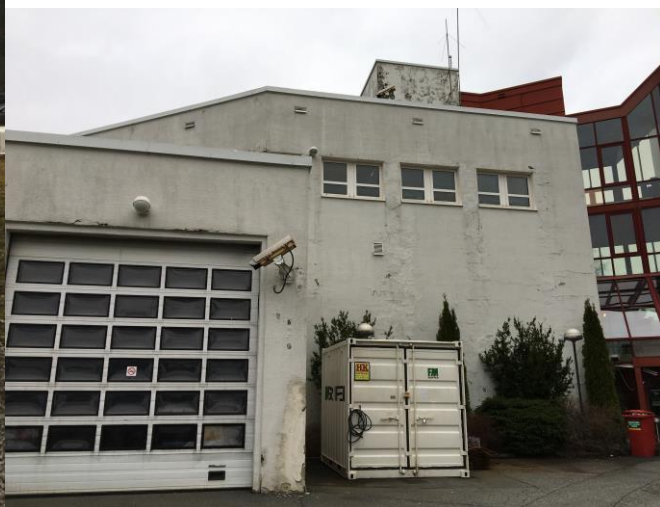
Figur 51. Fuktskader etter avrenning fra tak
