# Ombrukskartlegging Barliveien 21 – forenklet rapport

DOKUMENT: Ombrukskartlegging  
KONSULENTFIRMA: LINK Arkitektur AS  
ADRESSE: Kirkegata 4, 0153 Oslo

PROSJEKTAVERN: Barliveien 21  
PROSJEKTNUMMER: 822 222 552  
PROSJEKTADRESSE: Barlivn. 21, 5142 FYLLINGSDALEN  
GNR/BNR: 22/874  
BYGGEÅR: forskjellige  
ÅR SISTE REHAB: forskjellige  
TYPE BYGG: forskjellige  
BTA: forskjellige  
ANTALL ETASJER: 1-2  
EVT. VERNESTATUS: -  
BYGGETS HISTORIKK: se Bygningsdokumentasjon

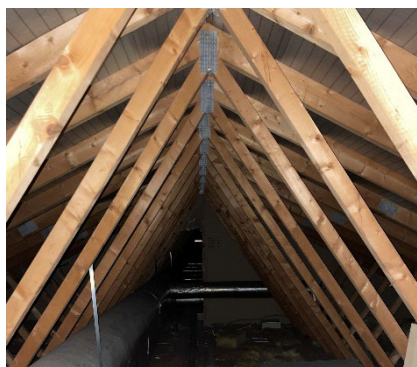
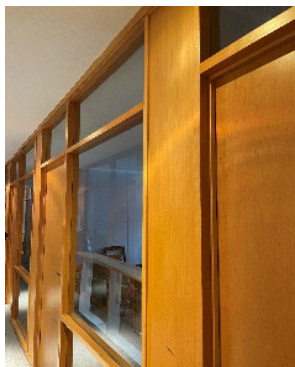
- Porter, vinduer og ytterdører har tross alt overskredet levetiden, men kan eventuelt ombrukes til enkle formål i lagerkjeller eller bod.
- Systemvegger i aluminium/glass og tre/glass og innvendige ståldører kan brukes igjen. De er lett å (de-) og remontere og besparer ressurser, klimagassutslipp samt økonomi i prosjektet. De kan også enkelt selges ut selv om den statistiske levealderen er nådd/ overskredet.

- Takkonstruksjoner er i tilsynelatende god stand uten fukt eller andre mekaniske skader, men må sjekkes av RIB og bæreevnen må eventuelt gjensertifiseres.

| Bygningssdel | Element (betegnelse, material, oppbygging, spes.) | Lokalisering (etasje, rom) | Farlig avfall (100-ikke farlig, 50-må sjekkes, 0-farlig) | Demonterbarhet (100-lett, 50-må sjekkes, 0-ikke) | Tilstand (100-veldig god, 50-må sjekkes, 0-dårlig) | årstall | Restlevetid | Mengde | Enhet | Dimensjon (cm, dm) | Dokumentasjon | Bilde-nr. | Etterspørsel | Kostnader (kr) | Miljøeffekt (LCA) tonn CO2e |
|---|---|---|---|---|---|---|---|---|---|---|---|---|---|---|---|
| Primærkonstruksjon | A-stoler i treverk. Kaldtloft, isolasjon med papp. Isolasjon er i god stand. | | ● | ● | ● | 1985 | 2 | 600 | m2 | - | - | 11 | ● | ● | ● |

Figur 7 Bygg 2: Takbjelker, systemvegger og ståldører til ombruk

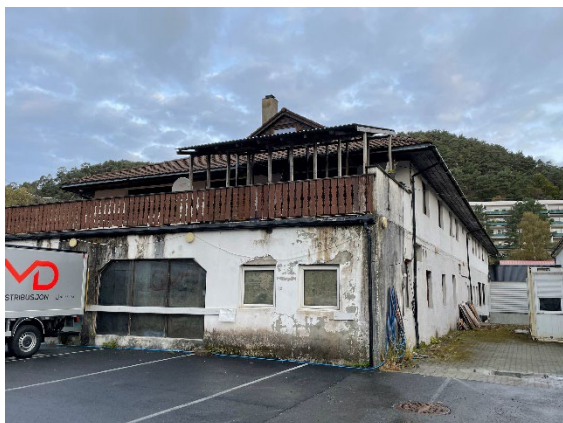
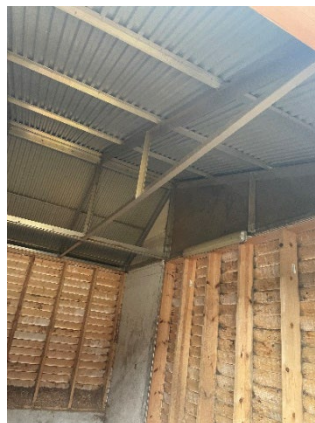
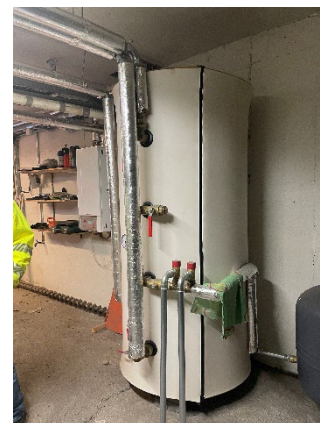
- Takkonstruksjoner i fyringsrom er i god stand uten mekaniske skader, men må sjekkes av RIB og bæreevnen må eventuelt gjensertifiseres. Ombruk av disse kan ha noe effekt på klimagassprestasjon til prosjektet.
- Varmtvannstanker kan eventuelt brukes igjen etter tilsyn av RIE, men det kan være avhengig av behov i nytt system.

| Bygningsdel | Element (betegnelse, material, oppbygging, spes.) | Lokalisering (etasje, rom) | Farlig avfall (100-ikke farlig, 50-må sjekkes, 0-farlig) | Demoterbarhet (100-lett, 50-må sjekkes, 0-ikke) | Tilstand (100-veldig god, 50-må sjekkes, 0-dårlig) | årstall | Restlevetid | Mengde | Enhet | Dimensjon (cm, dm) | Dokumentasjon | Bilde-nr. | Etterspørsel | Kostnader (kr) | Miljøeffekt (LCA) tonn CO2e |
|---|---|---|---|---|---|---|---|---|---|---|---|---|---|---|---|
| Bjelker | stålfagverk | fyringsrom | ● | ● | ● | 1976 | 13 | | stk | - | | 17 | ● | ● | ● |
| Varme | Koblet til sentral fyrkjele i kjeller, (inns. 2011/2012) fyring av spon - ikke i bruk med kan ombrukes. Teknisk rom i tilknytning til fyrkjeller med 2 stk sentrale varmtvannstanker som kan ombrukes. Tankene er av nyere dato. Strømfyrt sentralvarme. | Fyrrom | ● | ● | ● | 2011 | 18 | 2 | stk | - | | 10 | ● | ● | ● |

Figur 8 - Bygg 3 Næring, lager og bolig, fagverksbjelker og fyrkjele i teknisk rom

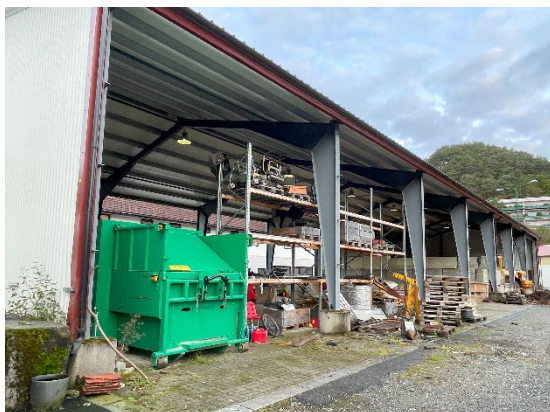
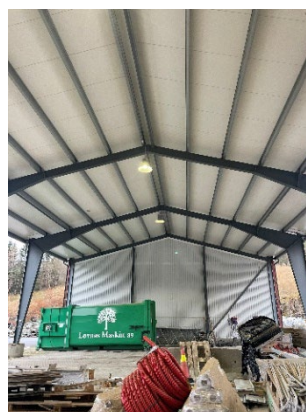
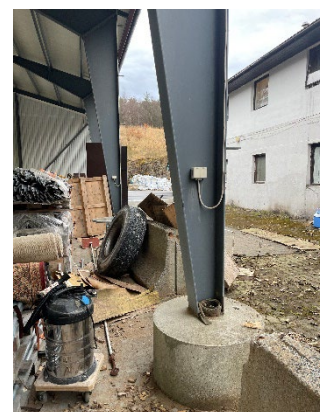
- Stålbærekonstruksjoner er i god stand med mindre mekaniske skader, men må sjekkes av RIB og bæreevnen må eventuelt gjensertifiseres. Ombruk av disse kan ha noe effekt på klimagassprestasjon til prosjektet.
- Tilstand til TRP-plater og eventuelt sinus-plater må nærmere sjekkes, men det er et visst potensiale for ombruk med tanke på overføring til andre prosjekter.

| Bygningssdel | Element<br>(betegnelse, material, oppbygging, spes.) | Lokalisering<br>(etasje, rom) | Farlig avfall (100-ikke farlig, 50-må sjekkes, 0-farlig) | Demonterbarhet (100-lett, 50-må sjekkes, 0-ikke) | Tilstand (100-veldig god, 50-må sjekkes, 0-dårlig) | årstall | Restlevetid | Mengde | Enhet | Dimensjon (cm, dm) | Dokumentasjon | Bilde-nr. | Etterspørsel | Kostnader (kr) | Miljøeffekt (LCA) tonn CO2e |
|---|---|---|---|---|---|---|---|---|---|---|---|---|---|---|---|
| Primærkonstruksjon | TRP | | ● | ● | ● | 2010 | 47 | 602 | m2 | | | 6 | ● | ● | ● |
| Taktekking | sinusplater | | ● | ● | ● | 2010 | 47 | 602 | m2 | | | 1,2 | ● | ● | ● |

Figur 9 - Hall oversikt, bæresystem innvendig

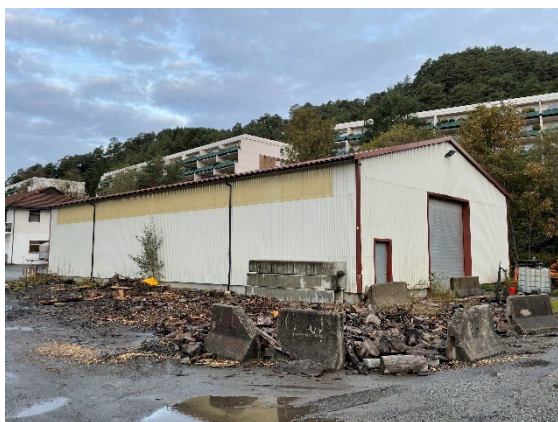
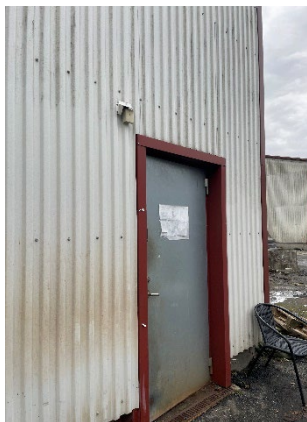
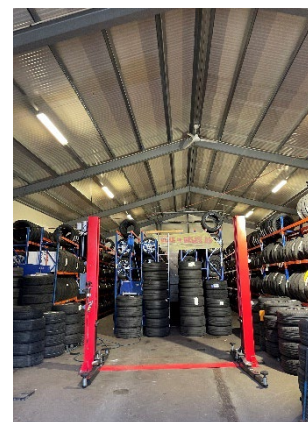
- Stålbærekonstruksjoner er i god stand med mindre mekaniske skader, men anbefales sjekket av RIB og bæreevnen må eventuelt gjensertifiseres hvis den skal brukes med annen type last. De er per i dag montert med Ombruk av disse kan ha en viss effekt på klimagassprestasjon til prosjektet.

- Tilstand til TRP-plater og evt. sinus-plater må nærmere sjekkes, men det er et visst potensiale for ombruk med tanke på overføring til andre prosjekter. I den nedre kanten er de noe skadet og lakken er værslitt. Utbedring med kapp av skadete deler og ny (pulver-) lakking kan føre til en vesentlig forlenget levetid.

Figur 10 - Hall oversikt, fasadedetalj og bæresystem innvendig

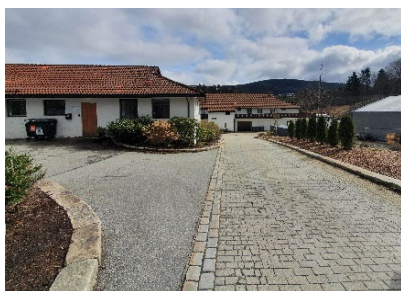
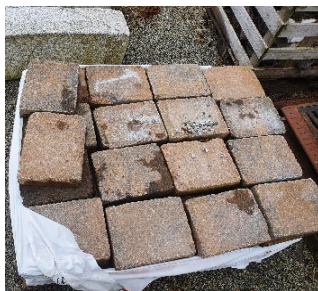
| | Bygningsdel | Element (betegnelse, material, oppbygging, spes.) | Lokalisering (etasje, rom) | Farlig avfall (100-ikke farlig, 50-må sjekkes, 0-farlig) | Demonterbarhet (100-lett, 50-må sjekkes, 0-ikke) | Tilstand (100-veldig god, 50-må sjekkes, 0-dårlig) | Mengde | Enhet | Dimensjon (cm, dm) |
|---|---|---|---|---|---|---|---|---|---|
| | | lager granitt kantstein | lagerområde sør | ● | ● | ● | 136 | m3 | ca 1,5 m høyt lager |
| | | lager betongstein | lagerområde sør | ● | ● | ● | ? | m2 | usikker mengde |

Figur 11 – Utomhus materialer for ombruk
