# HISTORIKAR VERK SEMDA

## Kulturminnedokumentasjon

Ytrebygda, gnr. 37, bnr. 5 m.fl. Østre Nordeidbrekka  
Plan-ID 4601-66230000 - Bergen kommune

Mai 2019

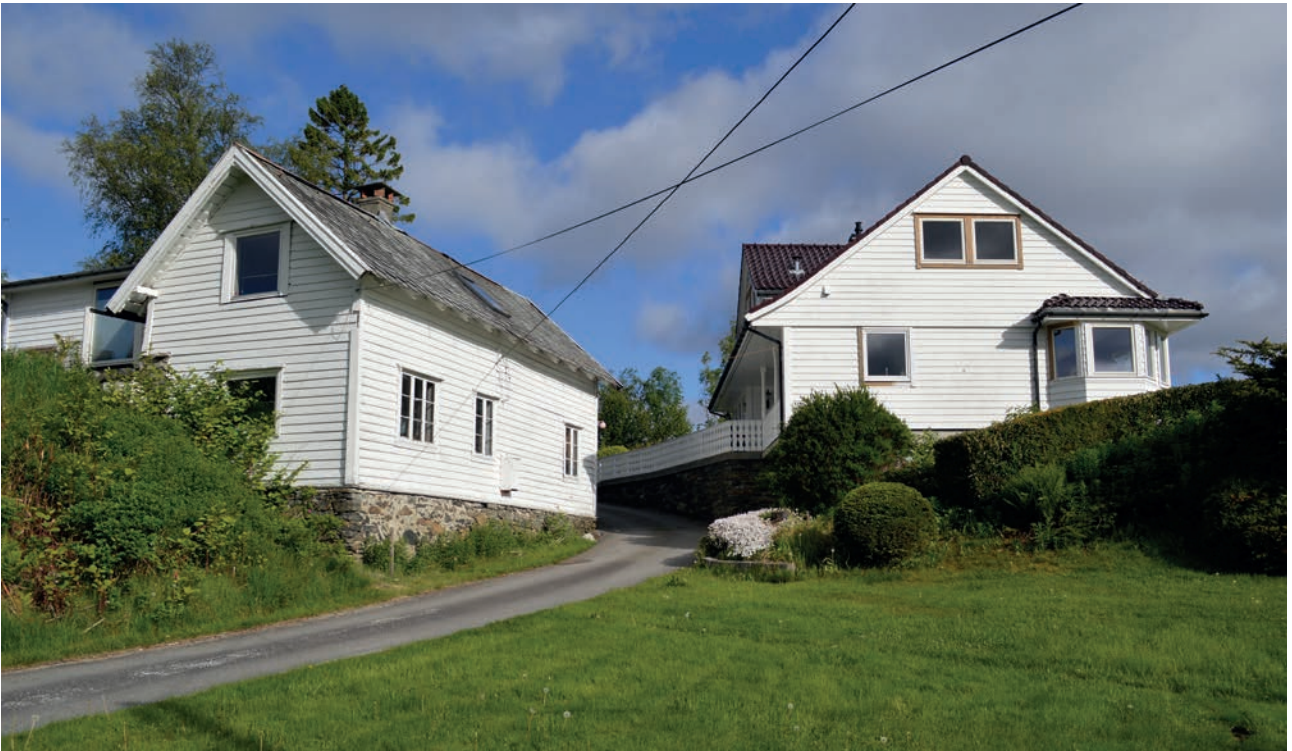
*Huset til venstre er våningshus 2, og viser fasadar mot sør og aust. På fasaden mot aust (langveggen) ser ein framleis originale detaljar – vindauger og tak med skifer. På gavlvegg mot sør er vindauga skifta ut.*

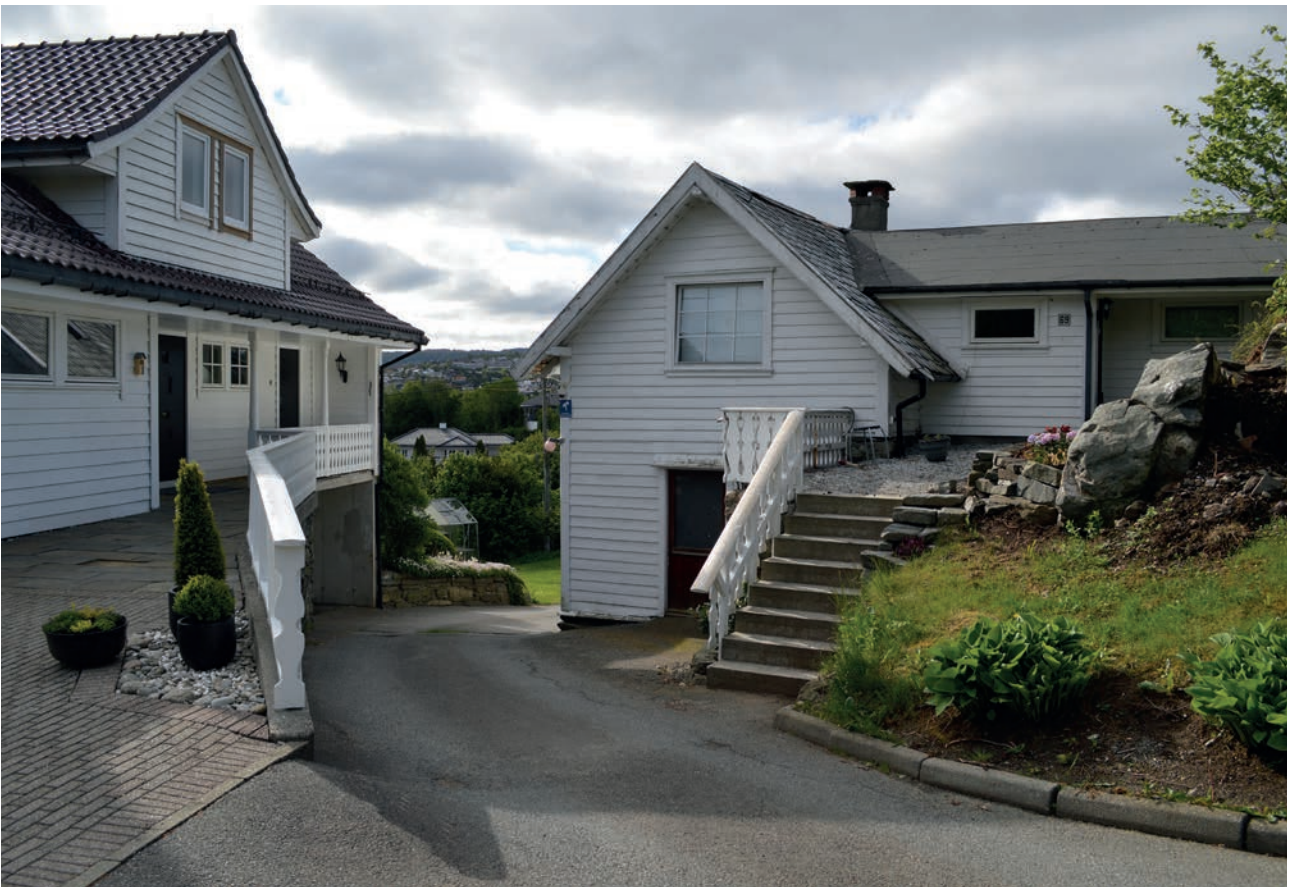
*Huset til høgre er våningshus 2. Her ser ein fasade mot nord, og deler av tilbygget frå 1980-åra mot vest. Vindauga på gavlvæggen er nytt, og det er usikkert om det har vore dør her tidlegare eller ikkje. På denne sida er her skifer på taket også mot vest.*

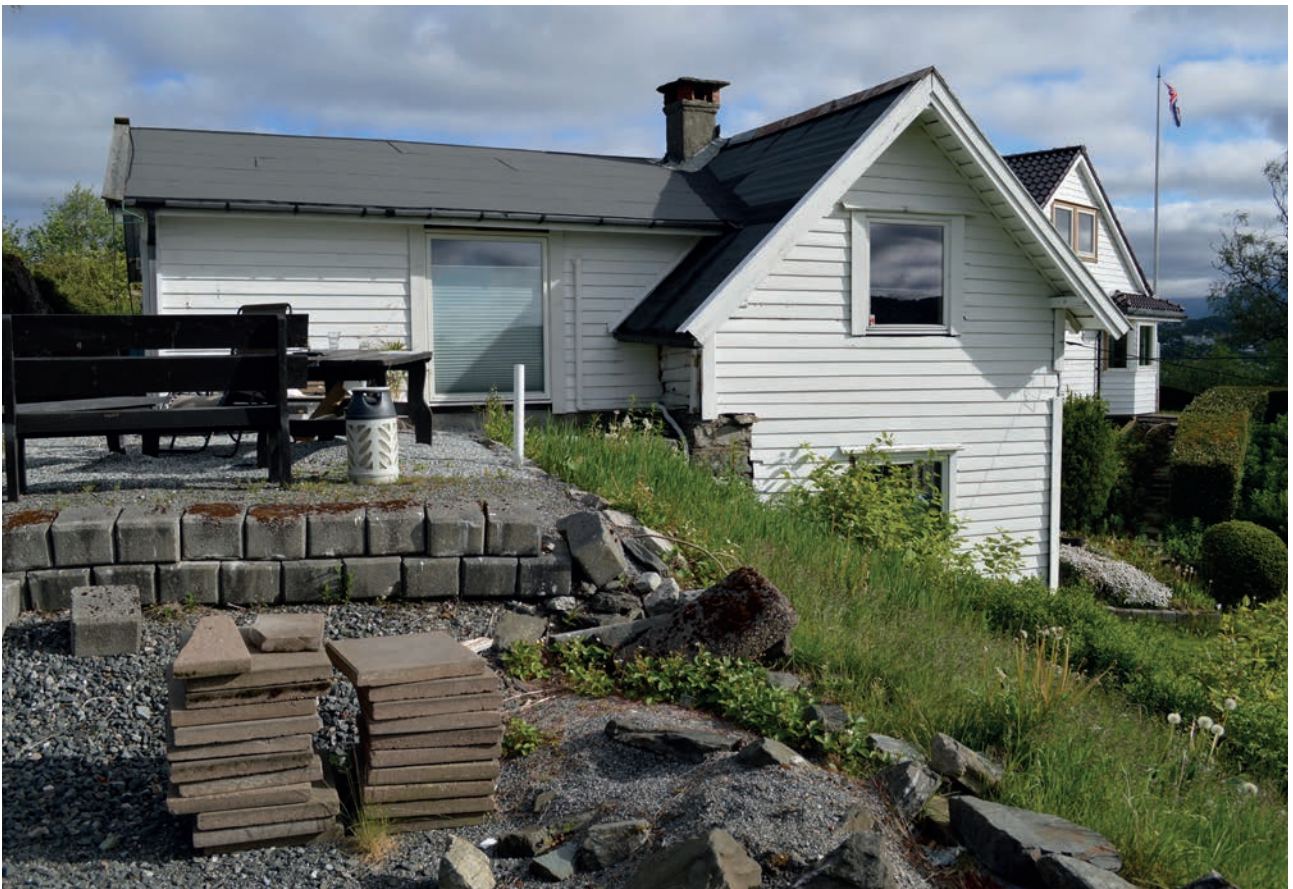
*Fasade mot sør, her ser ein gavlvegg og tilbygget frå 1980-åra mot vest. Her ser ein også at taket på denne sida ikkje lenger har skiferheller.*

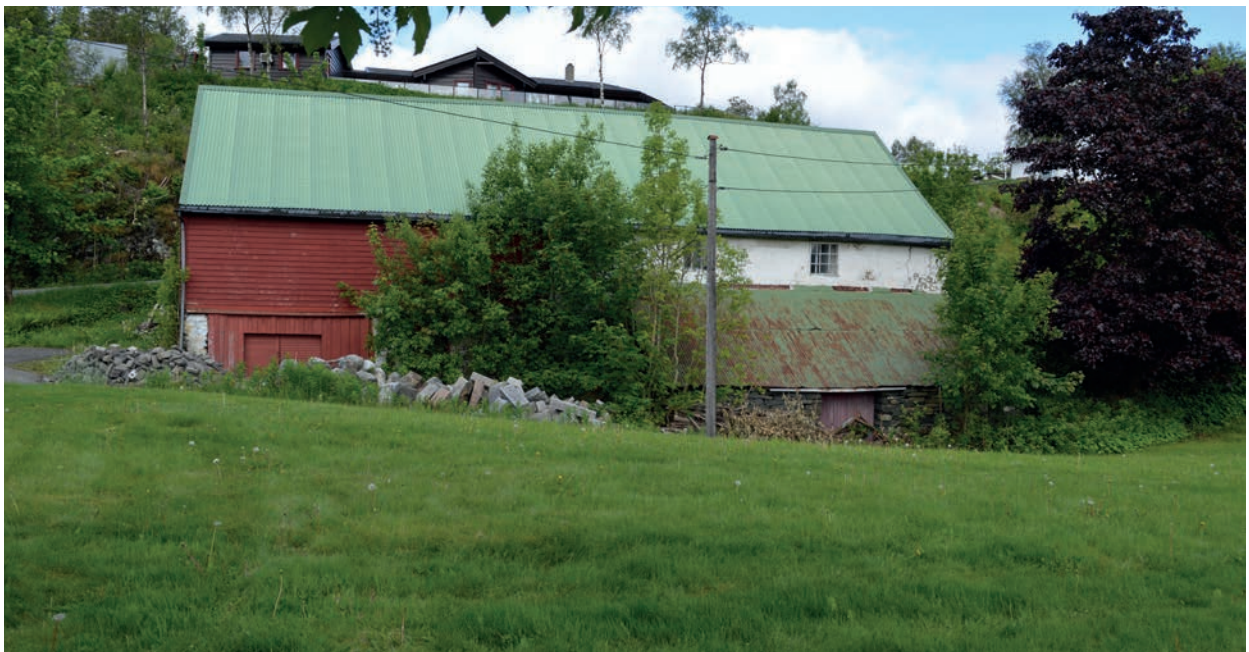
*Fasade mot aust. Her ser ein tydeleg dei to byggetrinna. Til venstre med bordkledning er den eldre delen frå 1884–1888, til høgre den nyare delen i murpuss frå tidleg 1900-talet med gjødselskummen. Vindauga kan sjå ut til å vera originale.*

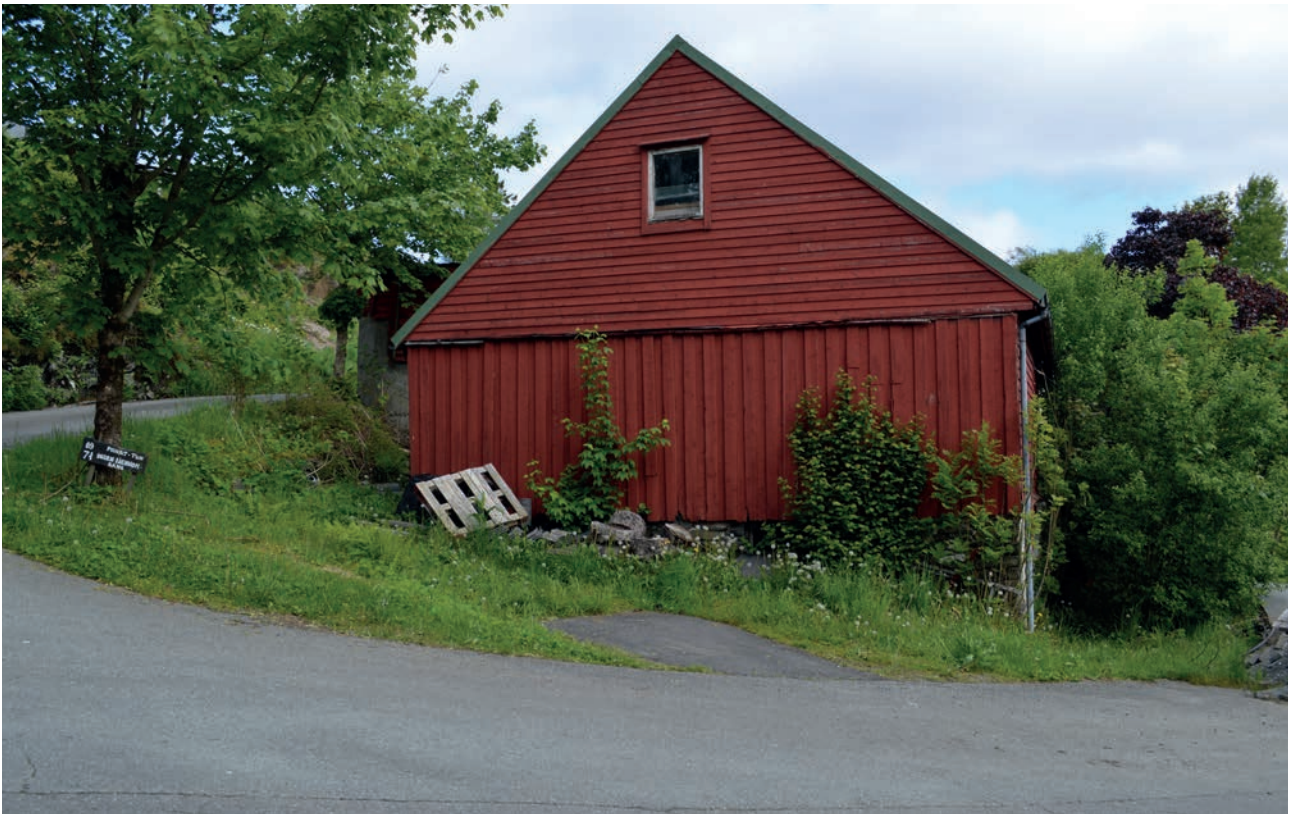
*Fasade mot sør er i grei stand, men bordkledning er ikkje original.*

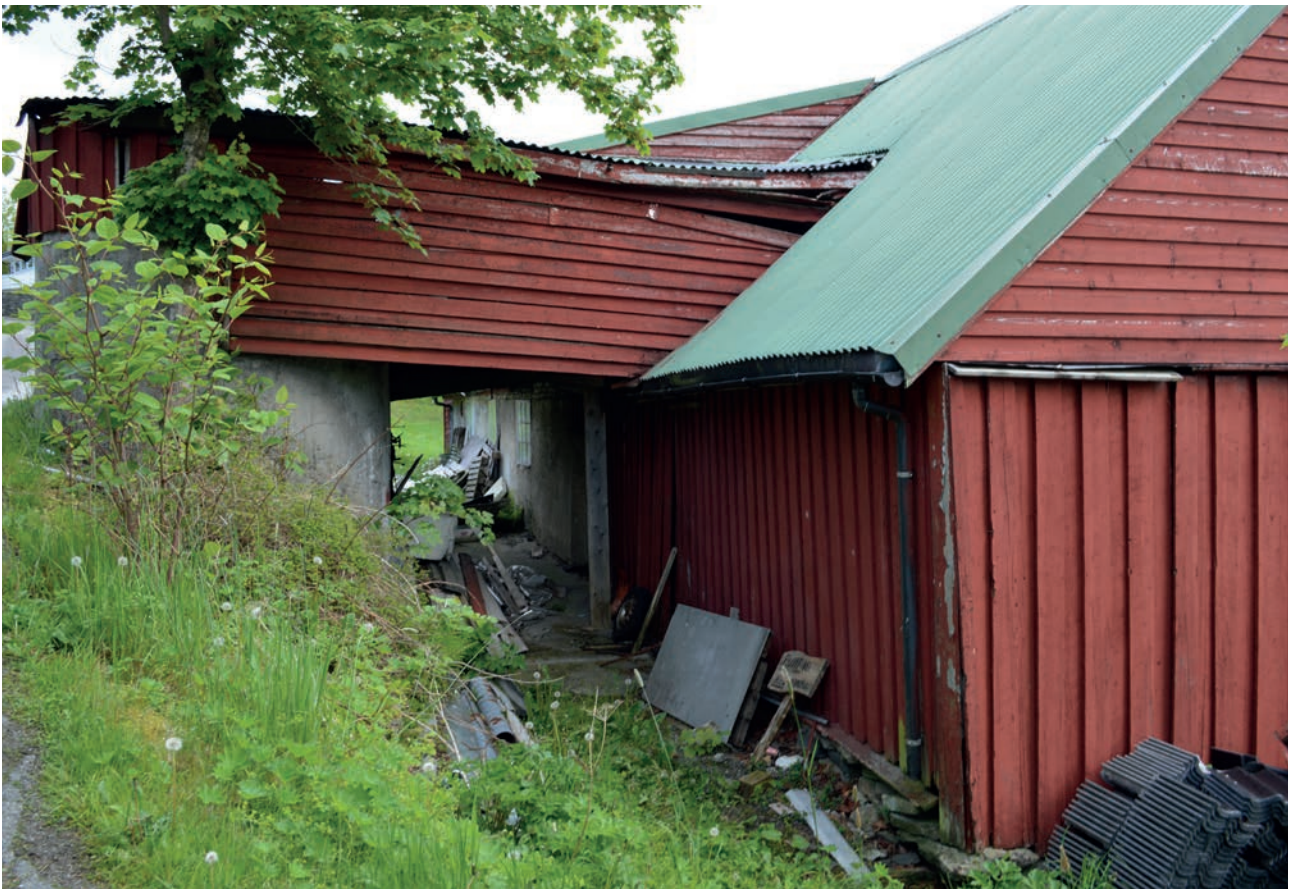
*Delar av fasade mot vest og sør. Her ser ein den eine siloen lengst mot sør. Det er uvisst når denne blei sett opp. Kledning treng reparasjon.*

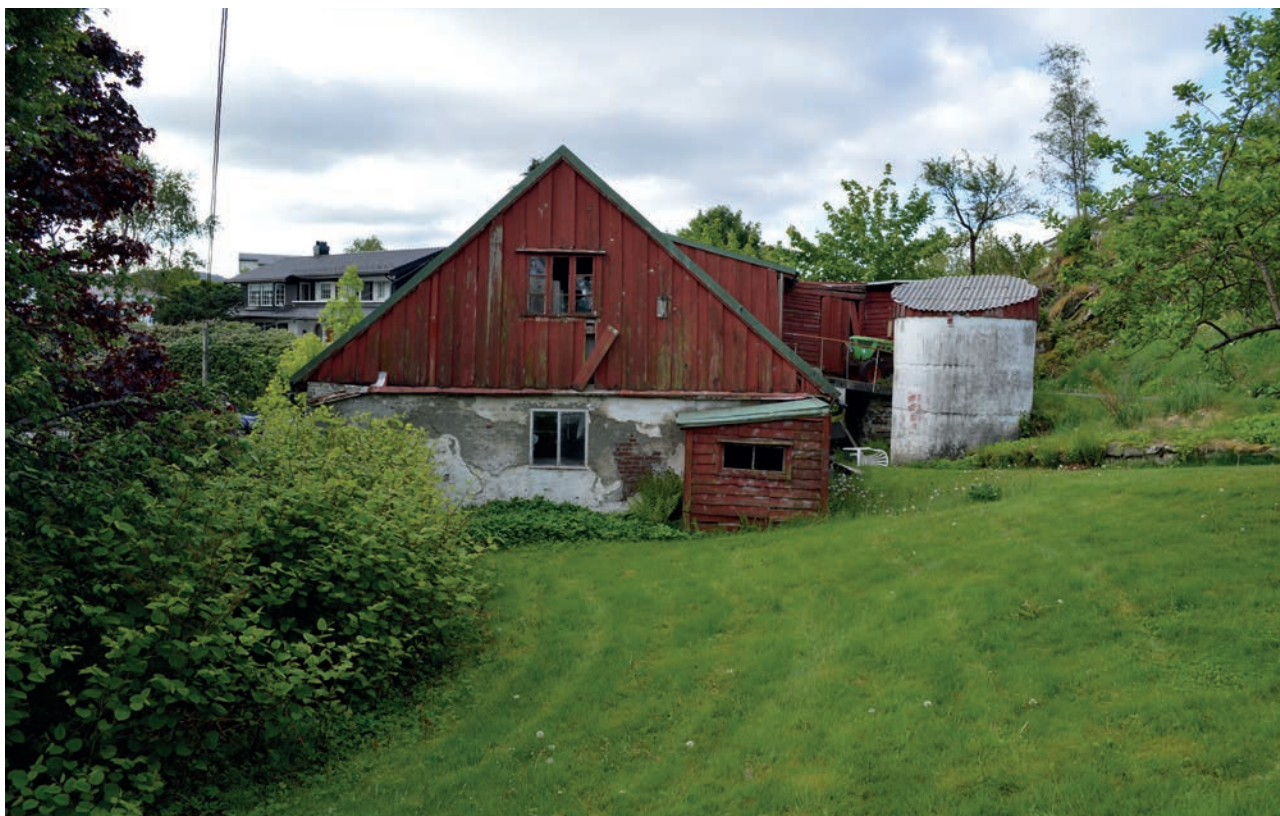
*Fasade mot nord, vindauga øvst på veggen er truleg originalt. Kledningen er ikkje original, og i noko dårleg stand.*

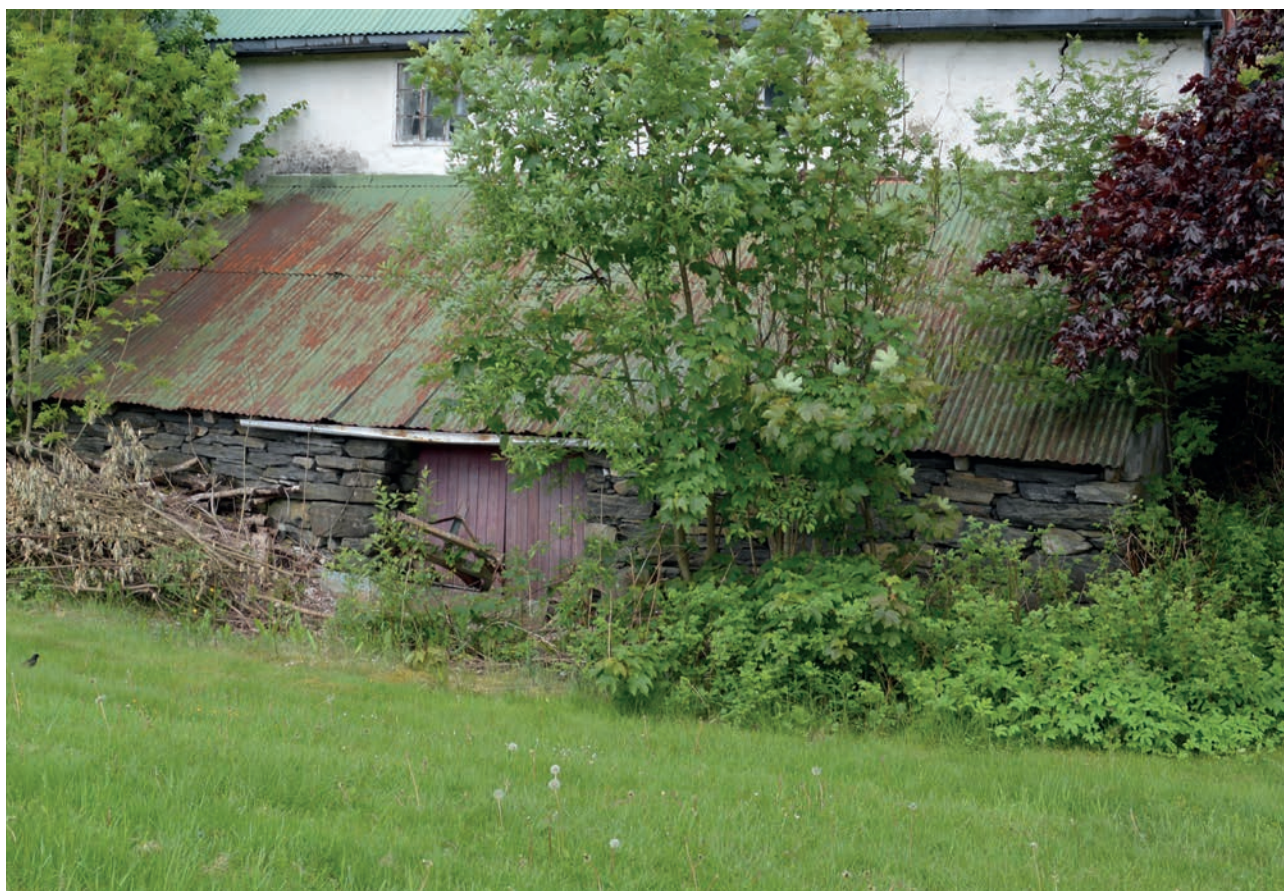
*Gjødelskummen bygd tidleg på 1900-talet. Murane er her i god stand.*

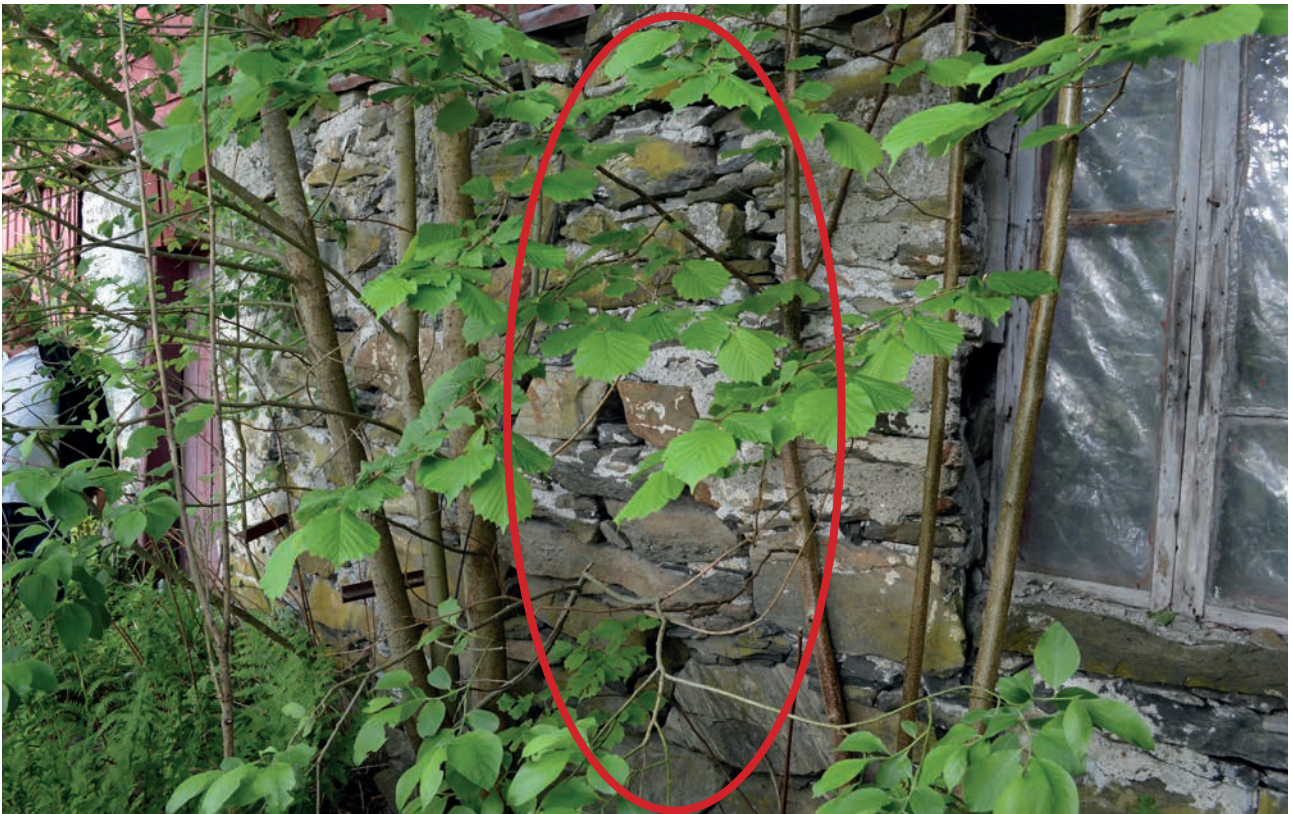
På langvegg mot aust er der eit svakt punkt i muren, omtrent der løa blei forlenga i 1909. Det ser også ut til at det er blitt gjort reparasjonar på muren her i seinare tid, kor ein

har sett inn mindre steinar (sjå bilde side 16). Konstruksjonsmessig har ikkje dette vore riktig utført, og desse mindre steinane har ikkje tålt vekta av ståldragarane og betonggolvet som er blitt sett inn. Her er difor setningsskadar, men det er ikkje truleg at muren vil synke meir. Muren er heller ikkje i så dårleg stand at det er truleg at den vil rase ut ved sanering av gjødselskjellar.

Markert med raud sirkel ser ein her det svake punktet i muren på fasaden mot aust. Punktet er ca. midt på langveggen, der muren ein gong er blitt skøytt, då ein forlenga bygget tidleg på 1900-talet. Detaljane er noko vanskeleg å sjå grunna greiner og blader, men muren er her altså reparert med mindre steinar. Truleg er ikkje dette blitt gjort då bygget blei forlenga, men i seinare tid. Konstruksjonen har med dette blitt svekka, og bygget har fått setningsskadar. Muren kan her reparerast.

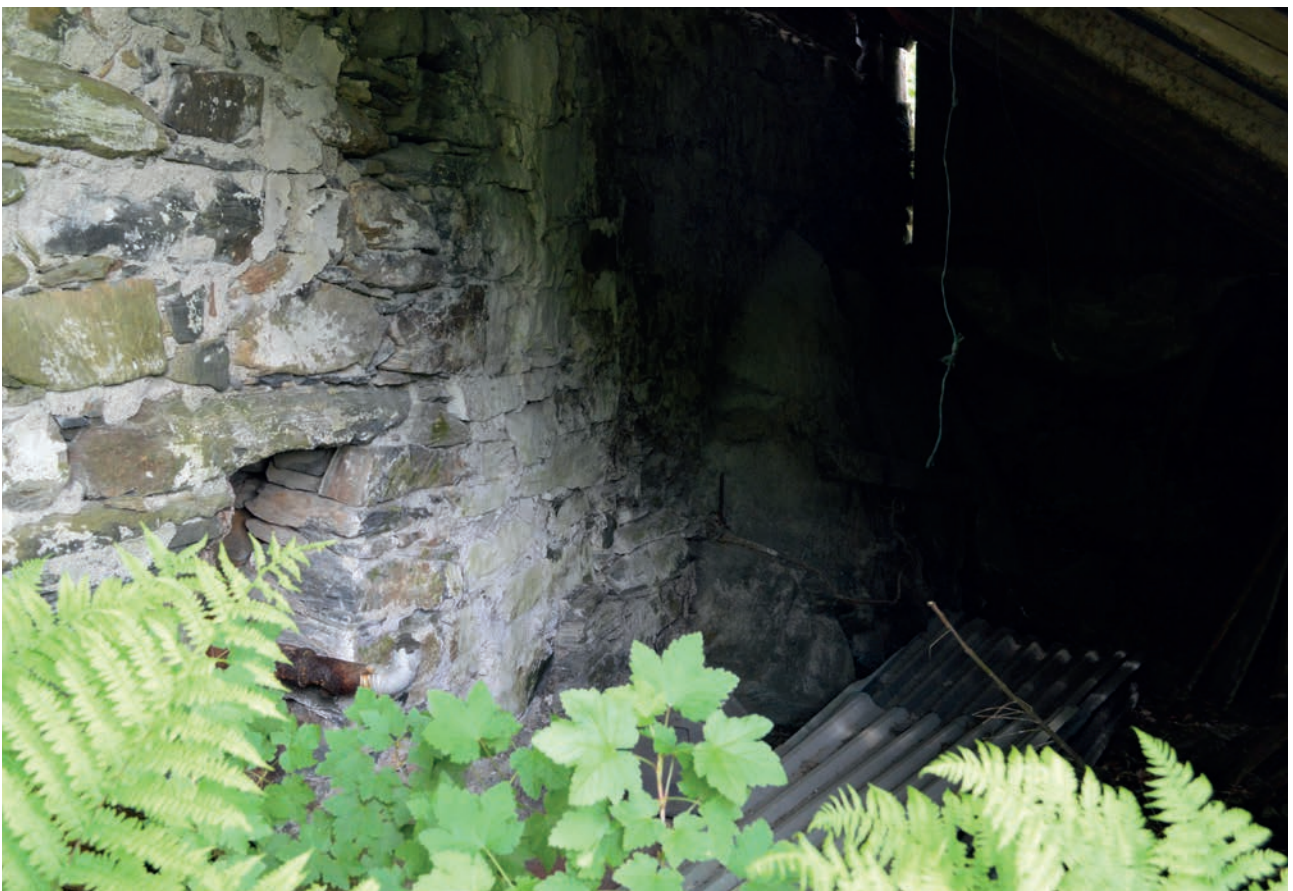
Detalj frå gjødselskummen i nordleg del av austvond fasade. Nede til venstre ser ein så vidt uttaksrøyr for gjødsel frå gjødselskjellar (uvisst når denne blei grava ut). Muren er her i god stand.

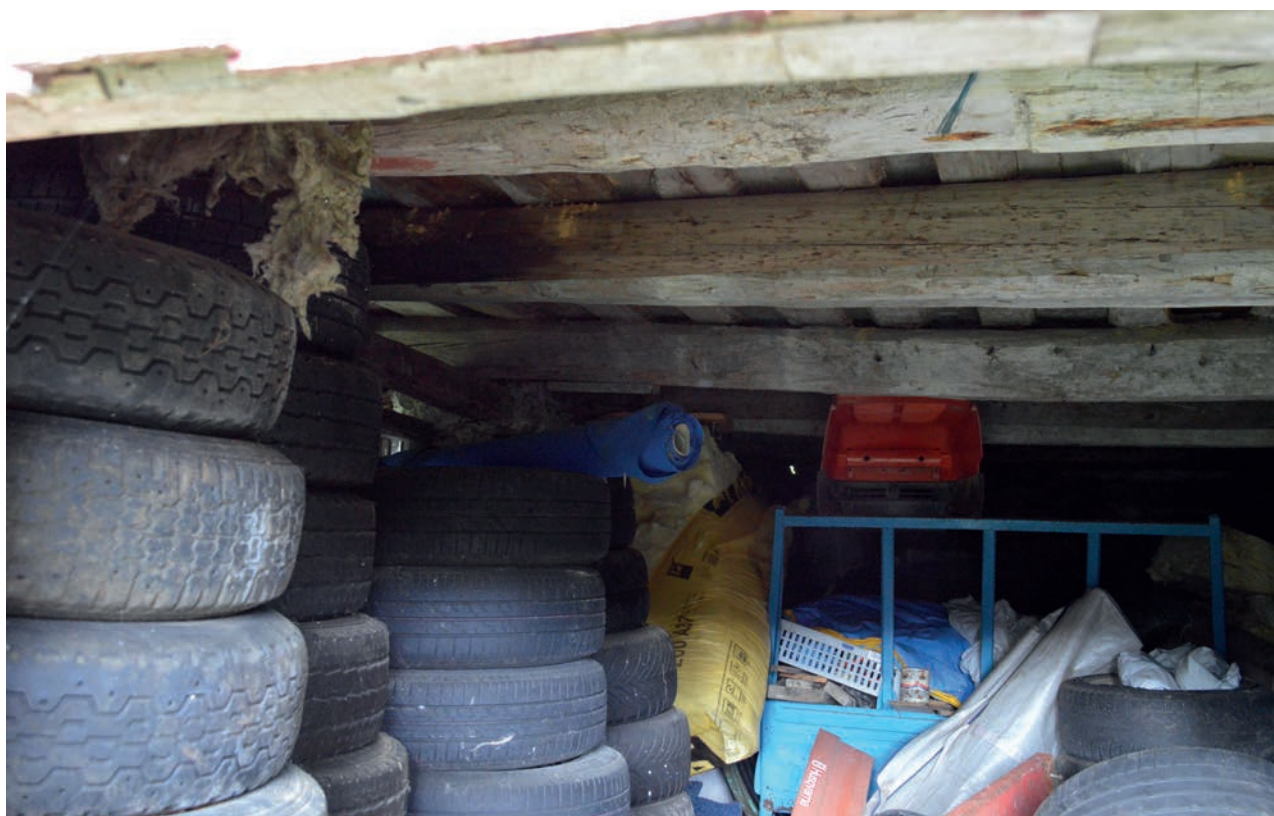
*Frå kjellaretasje, mot sør. Originalt bjelkelag. I denne delen er det lite fukt og rote.*

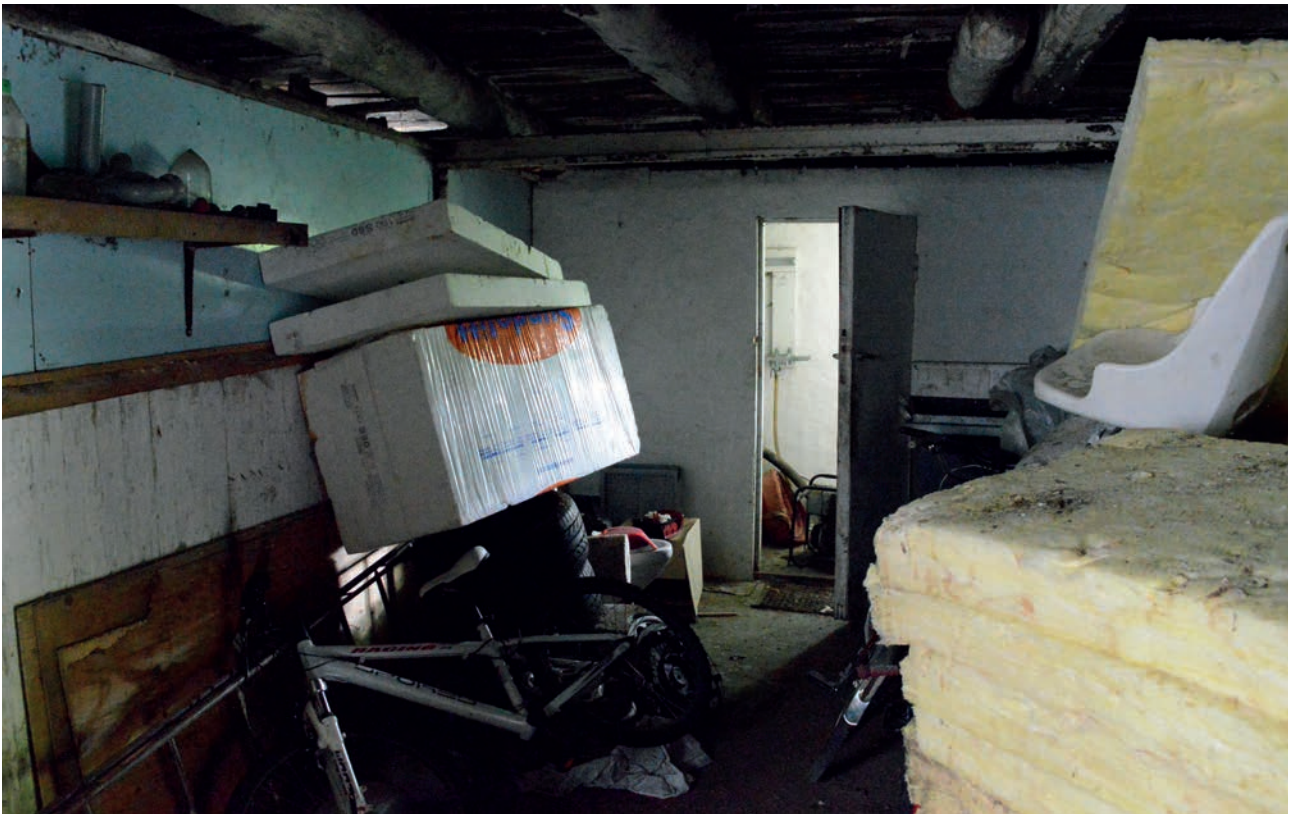
*Kjellaretasjen, nord i bygget. Her ser ein etasjeskilje i originale bjelkar og bord, forsterka med ståldragarar. Det er prega av betydeleg fukt og råte.*

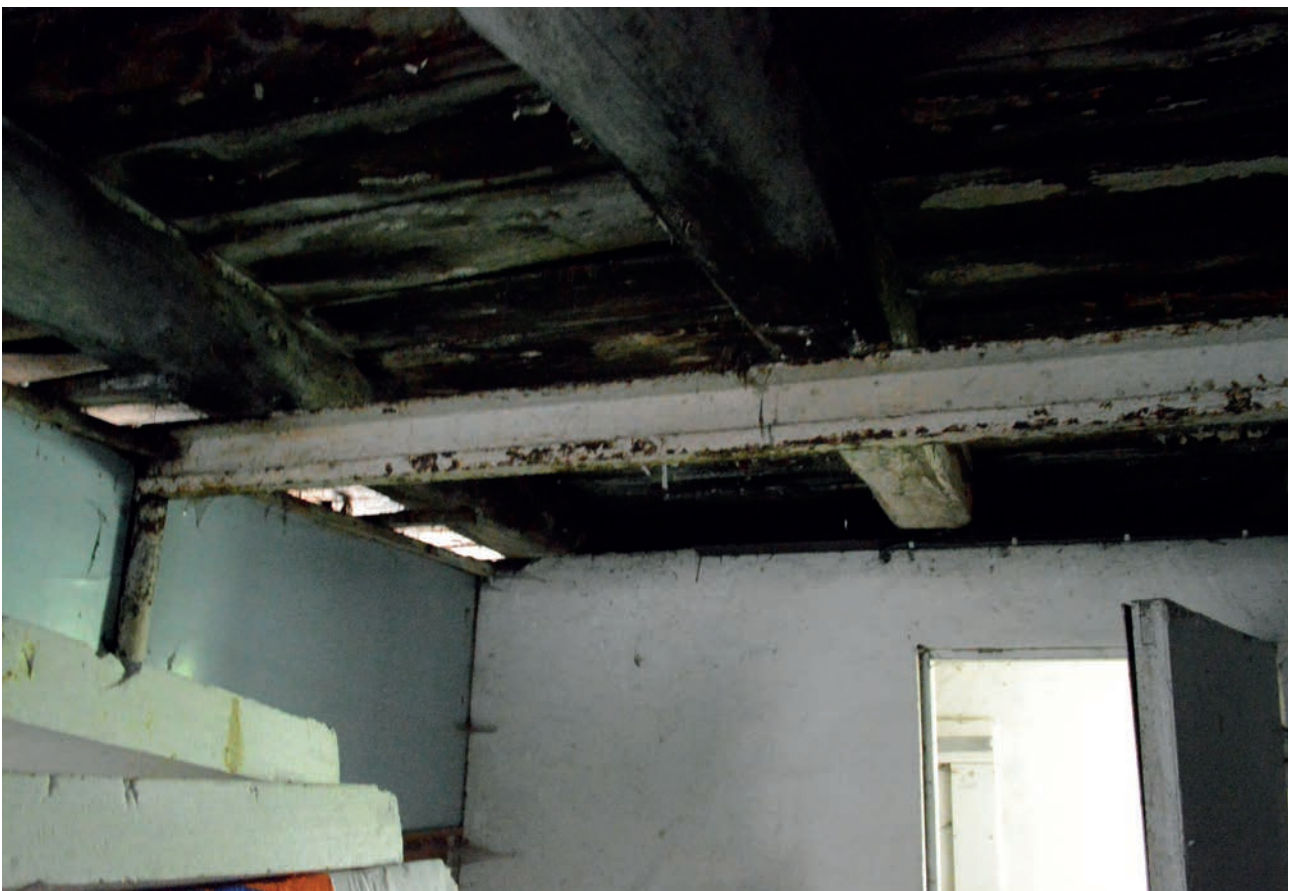
*Nærbilde av etasjeskilje. Her ser ein at både bjelkar og bord er prega av fuktskadar.*

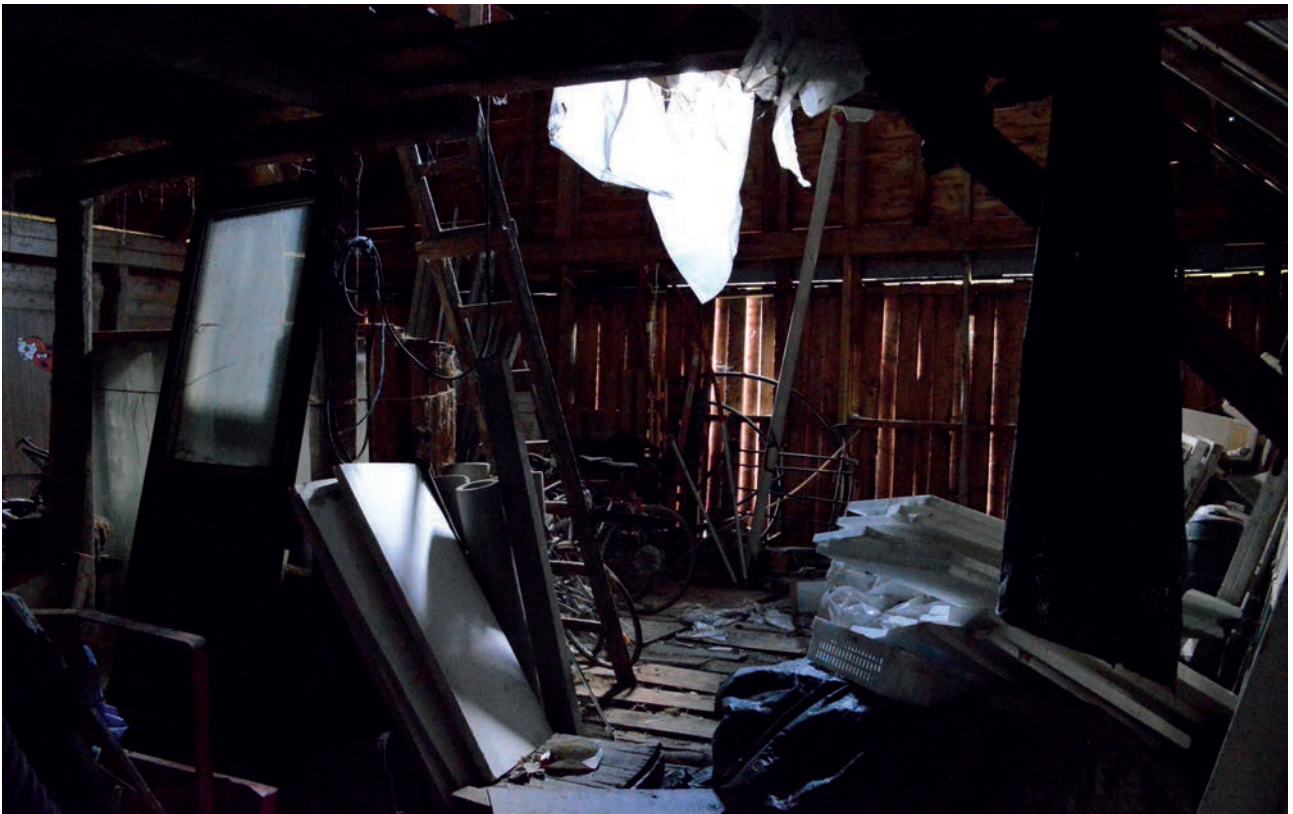
Også det originale tregolvet og bjelkelaget i sørleg del av bygget i første etasje er i så dårleg stand at det ikkje er mogleg å gå på det, grunna øydelagde golvplankar og rote.

*Andre etasje mot sør, tidlegare høybrot. Golvet er i dårleg stand, og det er ikkje lenger trygt å gå på det. Her er særst få detaljar igjen frå det som ein gong har vore ei grindløe. Ut i frå materialbruk og konstruksjon kan ein sjå at det har vore utført større endringar over fleire omgangar opp igjennom åra.*

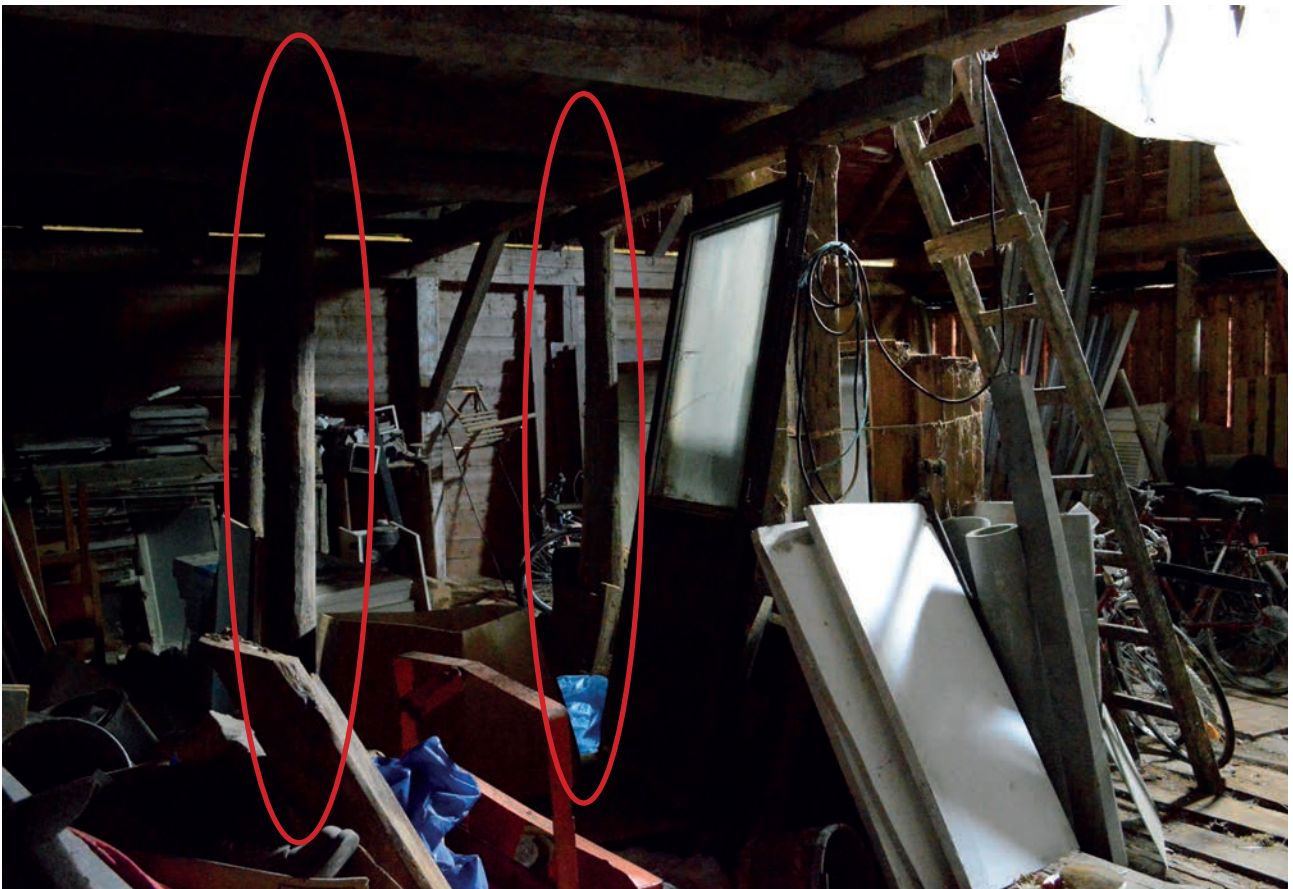
*Andre etasje mot sør, tidlegare høybrot. Markert med raud sirkel er to stavar som truleg har vore del av den eldre grindbyggkonstruksjonen. Opphøveleg samansettinga mellom stavar og betar er imidlertid blitt saga vekk. Av andre originale detaljar i denne delen av bygget er ei stavlegje i vegg mot vest, men denne er så øydelagt at den smuldrar opp.*

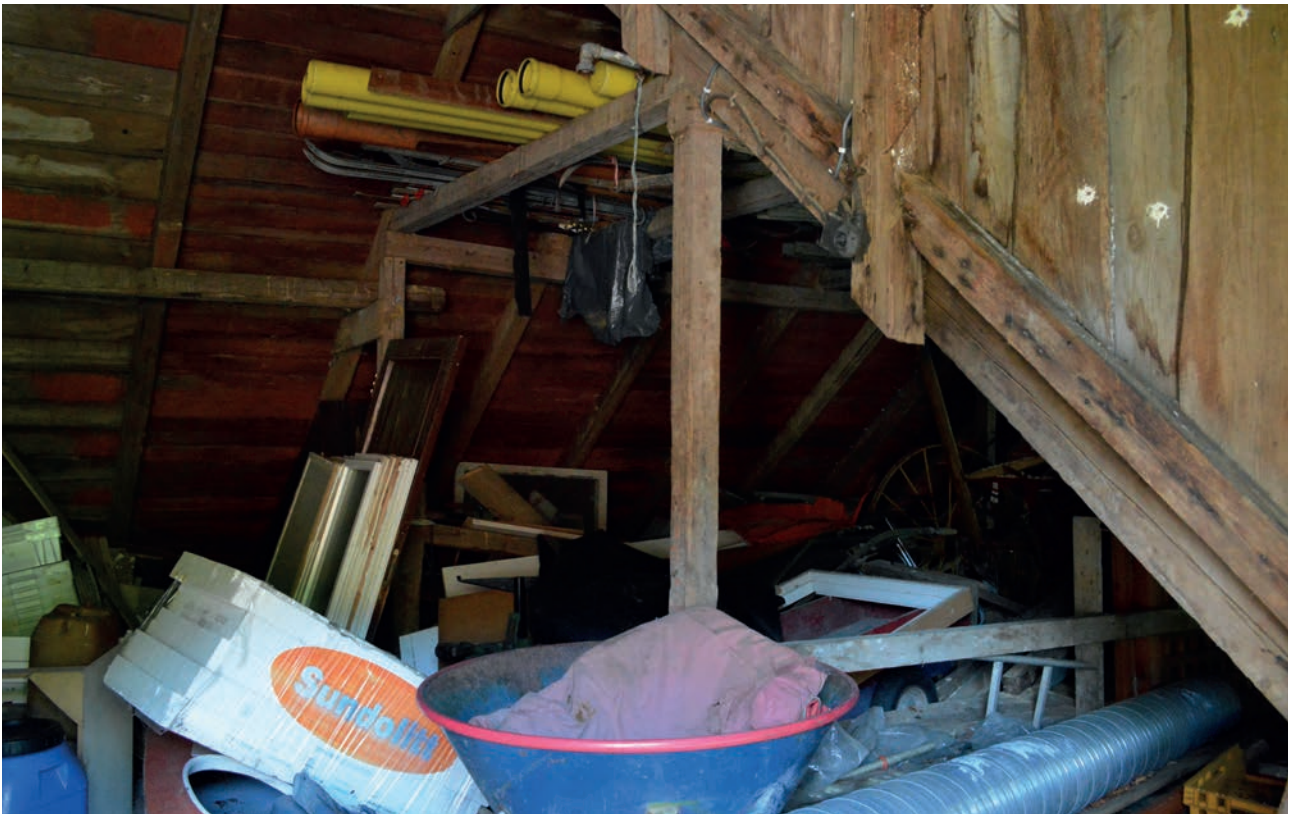
Løa framstår i dag som i dårleg stand. Eigar opplyser sjølv om at det ikkje har blitt utført vedlikehald på løa dei siste tiåra. Taket som blei skifta i 1980-åra er i dag ikkje tett, noko som har ført til større fukt- og roteskadar på konstruksjonen.

*Her har me gått inn heilt øvst på låvebrua, og ser mot sør. Også her ser ein nyare konstruksjon, og ingen restar er att etter den opphævelege grindløekonstruksjonen. Taket blei lagt på nytt igjen i 1980-åra. På grunn av manlande vedlikehald er ikkje taket lenger tett, noko som har ført til fukt og råte i fleire stader i konstruksjonen.*
