### Vurdering av to asketrær på gnr. 168 bnr. 395 ved krysset Sandviksbodene/Sandviksveien

Det ble gjennomført befaring 27. sept. 2025 hvor undertegnede pluss en medarbeider var deltakere. Formålet var å tilstandsvurdere to asketrær i forbindelse med reguleringsplan for området. Videre var oppgaven å vurdere trærnes fremtidige levekår og tiltak for å ivareta trærnes vitalitet og sunnhet i kommende anleggsfase.

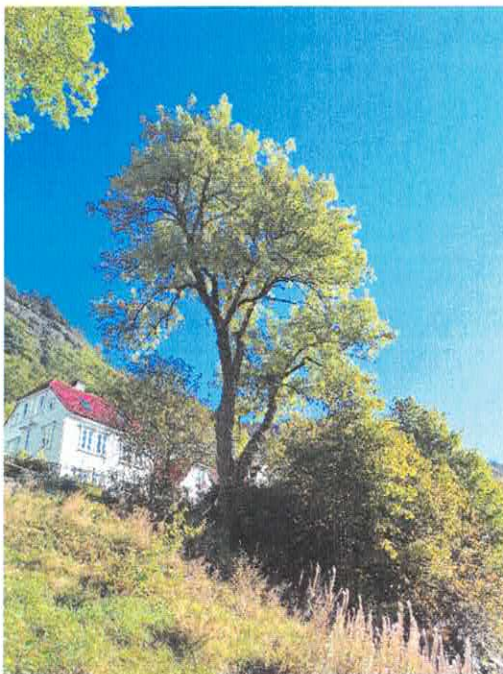
*Tre nr. 1 nedenfor Sandviksveien 183*

### Tre nr. 1.

Treet står ca. 1 meter fra veibanen og i samme terreng høyde som veien. Avstand til muren ved Mowibygget er ca. 10 meter (målt i kart). Treet har en opprett hovedstamme og en lavere sidestamme. Trekronen heller mot sørvest og utnytter sol/lys optimalt. Treet er tidligere beskåret ved at de laveste greinene er fjernet, sannsynligvis grunnet luftspenn og siktlinjer.

Snittene er godt overgrodd og det er ikke tegn til råte i stammen. Treet har svært god bladsetting og farge samt mange nye greinskudd med forventet lengde og mengde. Noen få tilfeller av døde endeskudd som tyder på askevisnesyke, men denne har ikke spredd seg til andre steder i kronen og treet vurderes som friskt og vitalt.

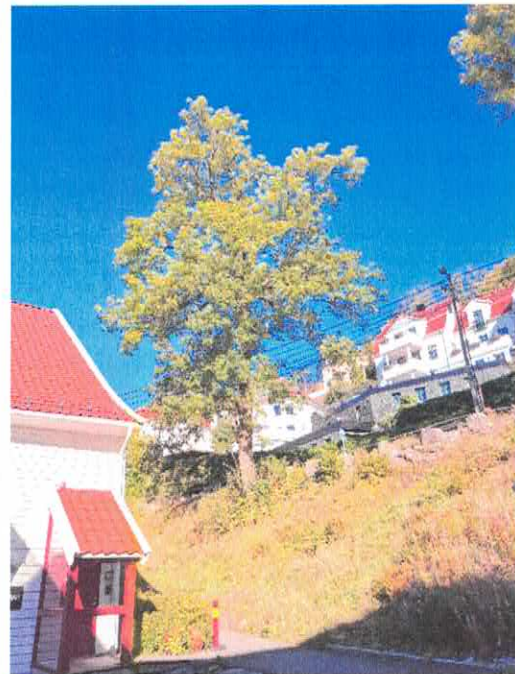
*Tre nr. 2 ovenfor Sandviksbodene 78A*

### Tre nr. 2.

Treet står ca. 1,5 meter fra veibanen og ca. 1 meter lavere enn veibanen. Avstand til muren ved Mowibygget er ca. 7 meter. Treet har en gjennomgående stamme med symmetrisk krone hvor greinsetting utgår også fra nedre deler av stammen. Også dette treet fremstår som solitærtre uten konkurranse fra annen vegetasjon i forhold til lys, sol, vann og næring. Treet er friskt og vitalt.

Planlagt sti er plassert mellom trærne og i deres rotsystem. Dette vil påvirke trærne på en negativ måte og det er påkrevet med presise retningslinjer for utførelse av arbeidsoppgaver for å minimere skader på trærne. Stiens påkopling mot hovedvei er tenkt lagt helt inn mot tre nr. 2 sin stamme, noe som isolert sett vil gi store utfordringer med tanke på askens overlevelse.

Ved å endre trasé til parallelt med mur nederst i skråning mot sjøbodene og utgang mot hovedveien 15-20 nedenfor tre nr. 2, vil det oppnås en gunstig løsning mht. trerøtter, da avstand
