Axer Eiendom AS

## Klokkarlia 20

Vurdering av eksisterende bygningsmasser for planlagt transformasjon

Oppdragsnr.: 52503787 Dokumentnr.: RIB-01 Revisjon: D01 Dato: 2025-09-02

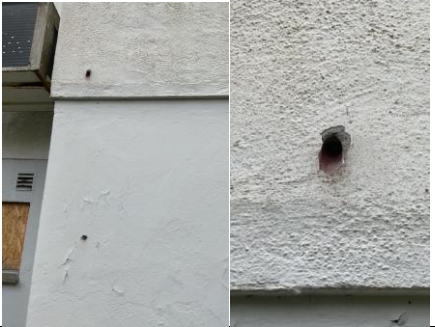
| Punkt i plantegning | Plassering | Observasjoner | Bilde |
|---|---|---|---|
| 1 | Sørlig tilbygg til internat | Kjeller i pusset betong og 1. et. i teglstein. Teglstein kan vurderes ombrukt i samme eller andre tiltak. | |

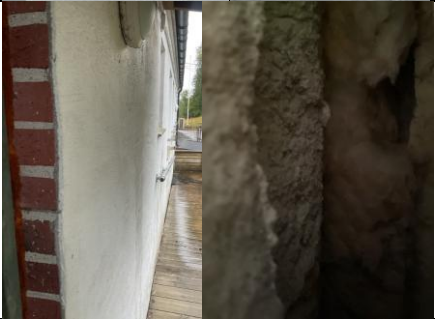
| Punkt i plantegning | Plassering | Observasjoner | Bilde |
|---|---|---|---|
| 2 | 1. et., bærende | Oppført i tolags teglvegger med hulrom/isolasjon mellom. Kan beholdes og inngå i tiltenkt transformasjon, med forbehold om godkjenning av bygningsfysiker m.fl.<br><br>Etasjeskillere i trevirke | |

Teglvegger bærer taket, og dersom dette skal bevares vil det være gunstig å beholde dem videre som bæring. Veggene er i tre sjikt. To sjikt tegl med stein-/glassullisolasjon mellom. Det er usikkerhet rundt egnethet dersom teglvegger bygges inn i nytt veggvernsnitt.

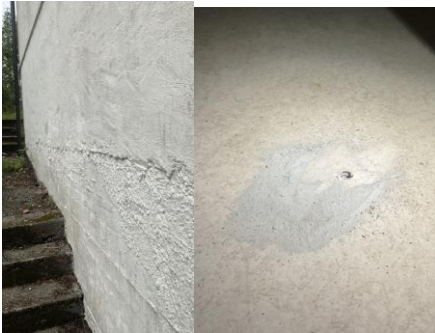
| Punkt i plantegning | Plassering | Observasjoner | Bilde |
|---|---|---|---|
| 4,5,6,7,8 | Kjeller | Vegger oppført i pusset betong. Trebjelkelag som etasjeskiller til etasje over.<br><br>Gulv av uisolert betongpåstøp.<br><br>Fuktpåvirkning synlig på innsiden i flere punkter i kjeller, både i nord og sør. Må utbedres. Generelt, lukt av fukt/råte i kjeller, spesielt i nordlige og sørlige del. | |

Betongvegger i full kjeller kan sannsynligvis beholdes, men det anbefales undersøkelser for å kontrollere tilstand, og ev. utføre reparasjonsarbeid/betongrehabilitering. Det må graves opp rundt bygget for å etablere god drenering/tekking og for å isolere til dagens krav. En usikkerhetsfaktor er hvordan og hvor dypt veggene er fundamentert. Gulv på grunn i kjeller må rives og masser må fjernes slik at et fullisolert nytt gulv kan bygges. Ved grunn fundamentering risikeres da undergraving av fundamenter. Dersom vegger står på fjell eller dårlig drenerende grunn kan det bli vanskelig å sikre godt nok mot fuktinntrengning eller kapillært oppsug i betong. Dersom fjell under vegger må fjernes for å komme dypere eller drenere godt, vil det kunne føre til omfattende arbeid.

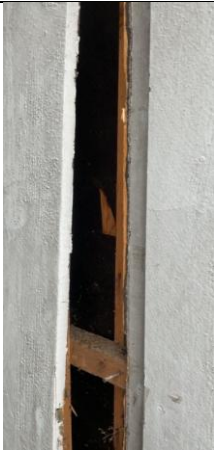
| Punkt i plantegning | Plassering | Observasjoner | Bilder |
|---|---|---|---|
| 1,2 | Utvendig | <p>Kjeller er oppført i pusset betong.</p> <p>1. et.: kledning i tre og trevirke bak.</p> <p>Kledning og bunnsvill hvor den ble inspisert i dårlig stand, mulighet for større skjult skadeomfang.</p> | |

Norconsults anbefaling er å ta ned 1. etasjen i sin helhet og forsøke å ombruke det konstruktive trevirket i nye konstruksjoner. Sannsynligvis vil det være best å la nytt konstruktivt trevirke stå for bæringen, og det ombrukte f.eks. brukes til utvidelse av veggtykkelse for å ivareta krav om mer isolasjon.

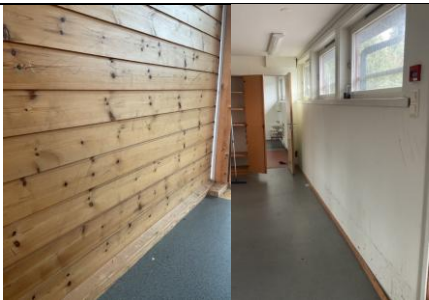
| Punkt i plantegning | Plassering | Observasjoner | Bilder |
|---|---|---|---|
| 3 | Innvendig, generelt | <p>Innervegger hovedsakelig av trepanel, godt brukt og generell slitasje. Stedvis er innervegger av sponplater og gipsplater, også i tilsvarende stand. Ingen av disse er vurdert egnet for ombruk.</p> <p>Stendere: trevirke, ca. 50x150 mm (skurlast) per, 60 cm mellom hver i undersøkt punkt. Tørt trevirke i forholdsvis god stand, kan ombrukes til andre formål.</p> | |

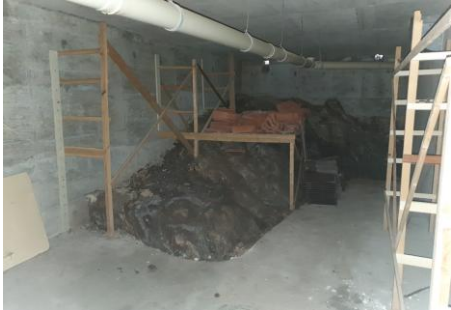
| 4 | Kjeller | <p>Vegger oppført i betong, utvendig pusset. Innvendig noe trevirke (tidl. kontor), men hovedsakelig utildekket betong.</p> <p>Grunnfjell i dagen i det nordlige hjørnet av kjelleren (bilde), med betong oppført rundt/på. Grunnfjell må fjernes for å oppnå tiltenkt etasjehøyde.</p> | |

Fjell som stikker over gulvet inne i kjeller må fjernes langt nok ned for å kunne etablere isolert gulv på grunn over, samt dreneringslag under. Kjellervegger som står på dette fjellet forlenges ned til nytt fundamenteringsnivå.

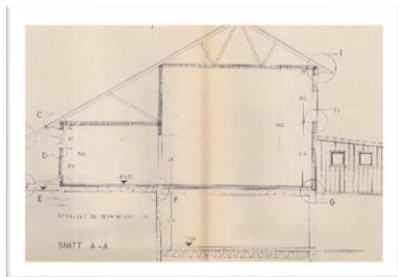
Nevnte utgraving av kjellervegger for å utbedre drenering og isolering vil medføre graving og kanskje også fjellfjerning i bakken under bygningskropp som ikke har kjeller. (Til venstre i tverrsnittet). Denne delen av bygget bør rives for å komme til.

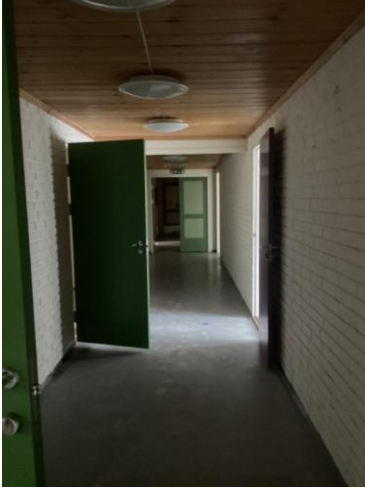
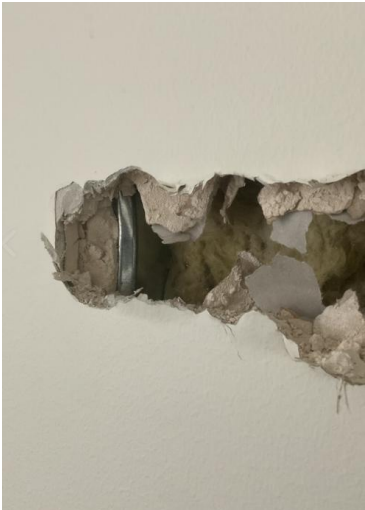
| 4,5,6 | Innvendig | <p>Gulv oppført i 5 cm påstøp, 5 cm EPS og trolig grovstøp under dette.</p> <p>Langsgående gang innvendig av malt teglstein. Teglstein kan ombrukes til andre formål, men noe vanskelig gitt påført maling.</p> <p>Gipsplater og trevirke ellers.</p> <p>Stedvis er det stålstendere bak gipsplater, trolig fra en nyere rehabiliteringsfase. Stålstendere kan ombrukes i samme eller andre tiltak.</p> | |

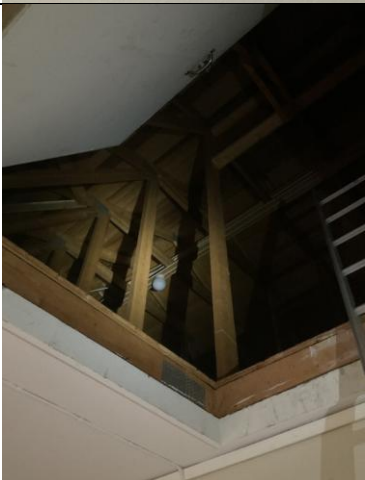
| Ingen punkter. | Lof | <p>Takstoler og gulvbjelker av trevirke i forholdsvis god stand. Kan forekomme fuktskadet trevirke som ikke ble observert her, gitt tilstand utvendig og ellers. Kan ikke transformeres til tiltenkt bruk (tillegg av etasje), men kan vurderes egnet for ombruk til andre formål.</p> | |

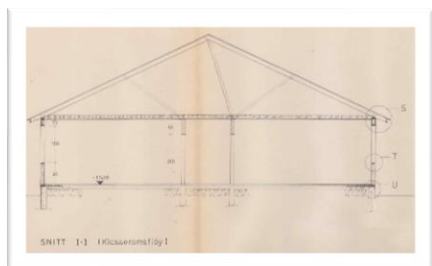
Det er ingen kjeller. Tilgjengelige tegninger viser tilfluktsrom, men dette ble ikke funnet ved befarings.

Bygget er fundamentert på ringmur på bakken. Det ble åpnet i utvendig kledning, og funnet fukt på ytterveggens bunnsvill.

Det vurderes som lite gunstig å forsøke å bevare konstruksjoner i bygget slik de står, men som for bygg 2, vil det kunne være ombruk av konstruktiv trevirke i nye konstruksjoner. Som nevnt ble det funnet fukt på bunnsvill i vegg – Faktisk skadeomfang vil påvirke ombruksgrad av trevirke. Ringmur bør rives for å bygge opp en optimalisert løsning mtp. styrke, isolasjon, fuktsikring, radonsikring m.m.

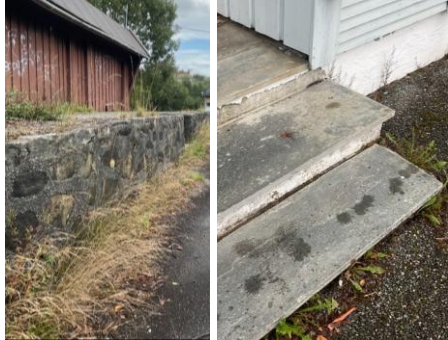
| Punkt i plantegning | Plassering | Observasjoner | Bilde |
|---|---|---|---|
| Ingen punkt. | Utvendig, diverse | Stein og skifer tilknyttet byggene og mindre, utvendige murer kan fjernes/sages ut og ombrukes i samme eller andre tiltak til lignende eller andre formål. | |
