NOTAT

Oppdrag	Mårdalen 33 regulering	Dokumentkode	10224980-01-RIM-NOT-001
Emne	Naturmangfoldnotat	Tilgjengelighet	Åpen
Oppdragsgiver	PEAB Eiendomsutvikling AS	Oppdragsleder	Toril Amundsen
Kontaktperson	Jesper Tobiassen	Utarbeidet av	Magnar Bjerga
Kopi		Ansvarlig enhet	Geo, FE-Vest

GRAVING I ROTSONEN

Mårdalen 33

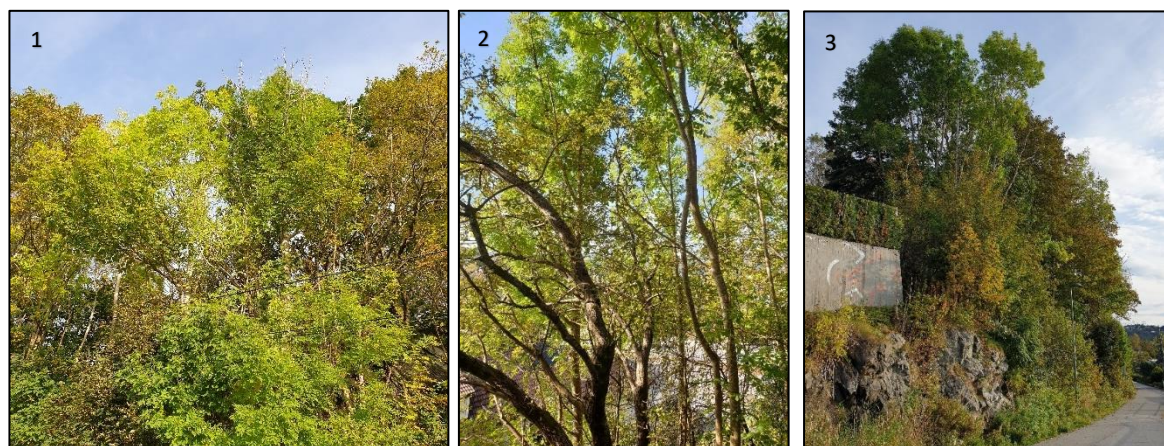
Den bratte skråningen i vestre del av planområdet huser stort sett stedege natur inkludert en rekke trær av den rødlistede arten ask (EN-Sterkt truet), jf. Figur 5, samt en hul eik som er beskyttet av forskrift [10], jf. Figur 6. Også i skråningen lenger sør i planområdet vokser det en ask. Se Figur 7. De fleste asketrærne så ut til å være rammet av askeskuddsyken, den direkte årsaken til at ask er på rødlista. Skråningen med asketrærne og den hule eika er markert som et verdifullt område i Figur 8. Buffersoner på henholdsvis 5 m og 10 m, rundt det verdifulle naturområdet og den hule eika, samt lokalisering av utvalgte trær, er også synliggjort i Figur 8. Planområdet huser også et skogholt på en liten haug med trær av stedege arter som selje, hassel, furu og bjørk. Se Figur 8 og Figur 9.

Figur 5 Det verdifulle skogholtet i skråningen i vest i planområdet. 1: Sett mot øst fra sykkelveg, 2: sett mot vest fra planområdet og 3: sett mot sør fra sykkelvegbru. Foto: M. Bjerga, Multiconsult.

Det verdifulle naturområdet (se Figur 8) med asketrær og hul eik, inkludert buffersoner, bør ivaretas uten inngrep. Unntaket er fremmede skadelige arter som platanlønn, gravbergknapp, m.fl., som med fordel kan fjernes, men på en måte som ikke skader øvrig natur.

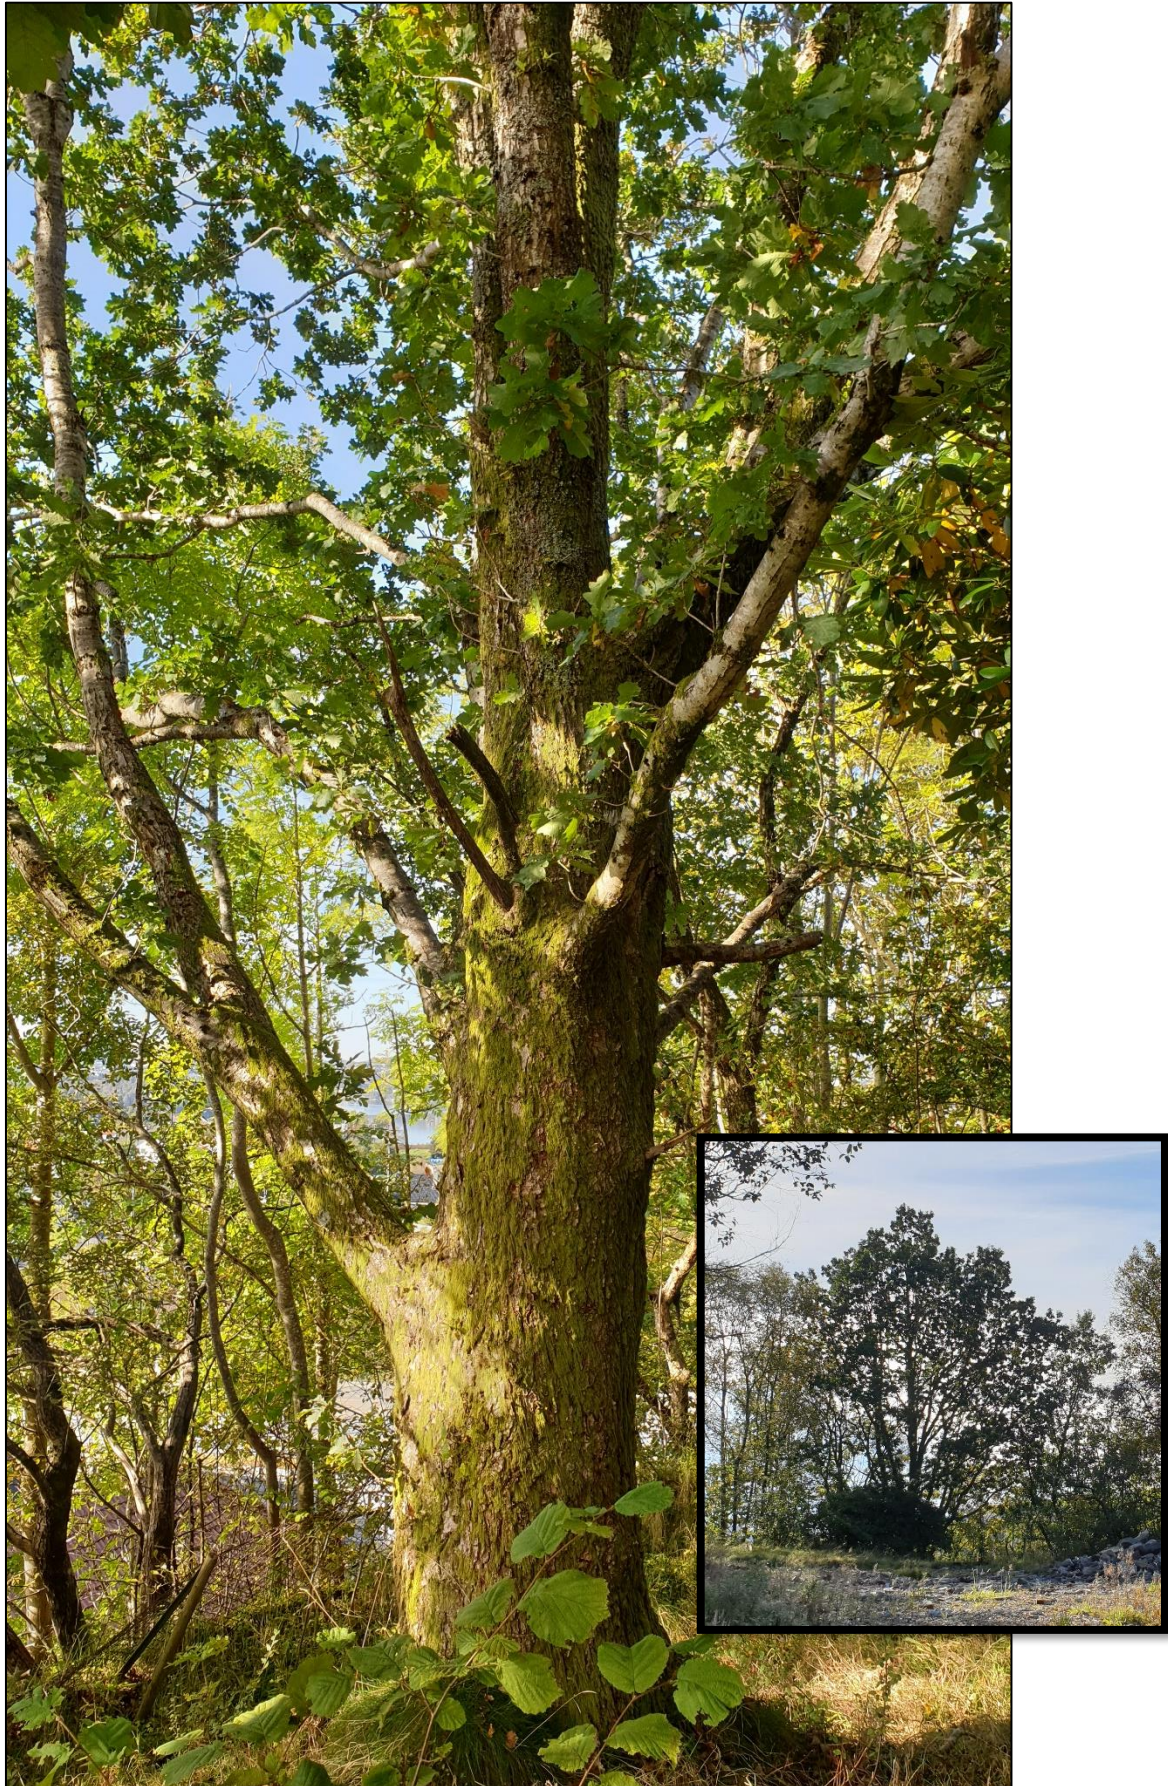
Figur 6 Hul eik (2,3 m i omkrets i brysthøyde) på toppen av skrånningen i vestre del av planområdet. Hovedbildet er tatt i retning nordvest. Innfelt bilde viser eika sett i retning sørvest fra plassen der hus nr. 33 stod. Foto: M. Bjerga, Multiconsult.

Den hule eika vil komme tett på de nye boligene. En arborist har derfor vurdert utbredelsen av treets røtter ved hjelp av såkalt luftgraving, og konkludert med at 10 meter sikringssone er tilstrekkelig. Se vedlegg 1. Før byggestart bør det gjennomføres en tilstandsvurdering av treet for å vurdere nødvendige tiltak som f.eks. beskjæring.

Ved behov for graving, lagring av materialer og/eller maskiner eller eventuelt andre inngrep i de foreslåtte buffersonene på henholdsvis 5 m for det verdifulle naturområdet samt 15 m for den hule eika, jf. Figur 8, skal en arborist på forhånd vurdere utbredelsen av røtter for å unngå at trærne tar skade. Revidert/innskrenket buffersoner skal synliggjøres på kart og i felt, og behov for avbøtende tiltak (f.eks. renskjæring av røtter), skal beskrives og gjennomføres. Tiltak innenfor hensynssonen på 15 meter rundt treets stamme er meldepliktige til kommunen. Avgrensinger skal settes opp som fysiske barrierer.

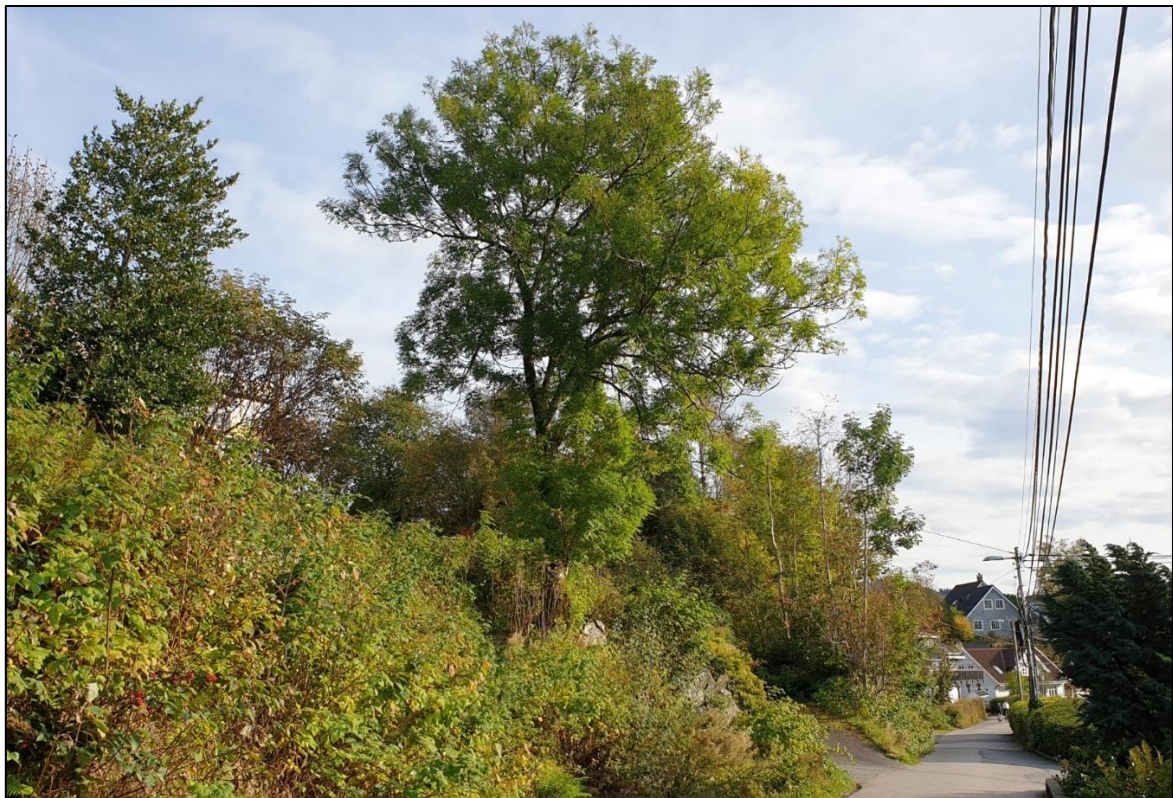
Figur 7 Asketreet sørvest i planområdet. Foto: M. Bjerga, Multiconsult.

Stedege trær som ikke vokser der man skal anlegge boliger, veier eller lignende, bør så langt som mulig få stå. Rigg- og anleggsområde utformes slik at eiketreet like utenfor planområdet i nordøst (jf. Figur 18) og asketreet i sørlig del av planområdet (jf. Figur 7), bevares. Større stammer til stedege trær som må felles av hensyn til arbeidet, bør etterlates for naturlig nedbryting på egnet sted innenfor planområdet og på en måte som ikke skader levende trær. Områder som ikke skal berøres må avgrenses og sikres i felt.

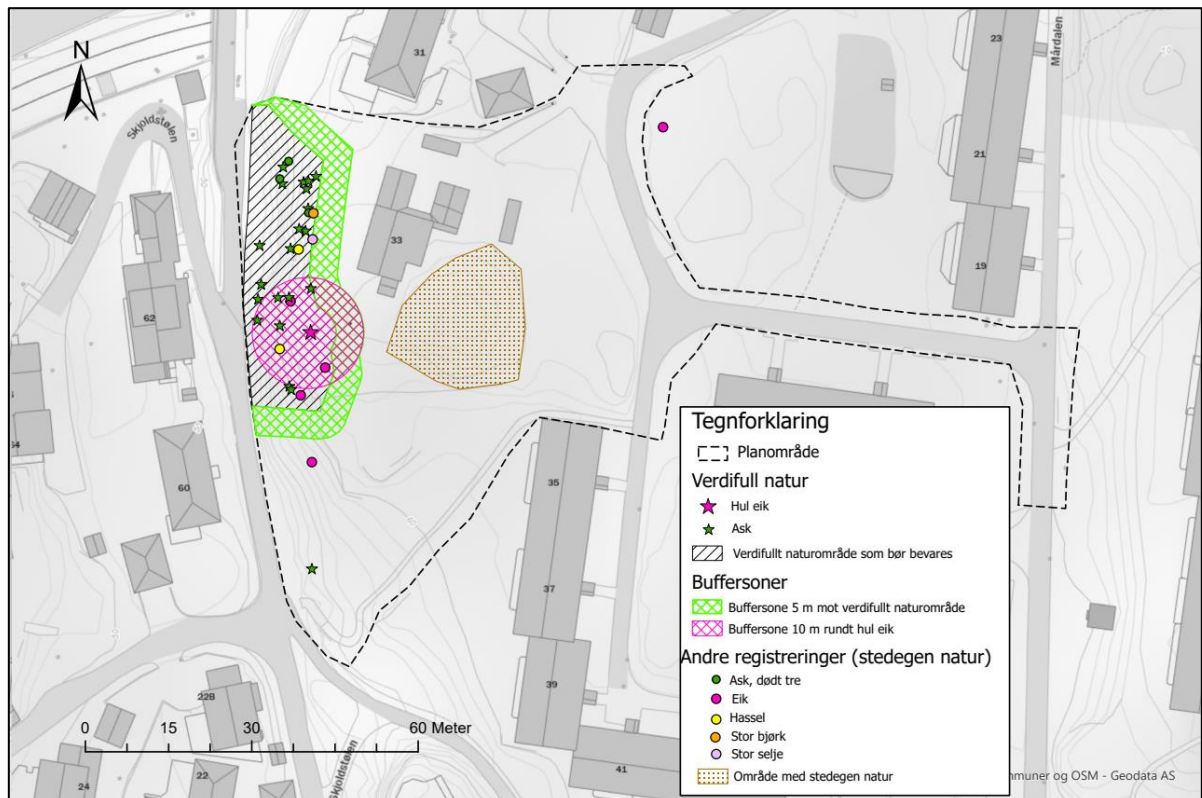
Figur 8 Registrering av verdifullt naturmangfold under befaringen 28. september 2022. Bygningene innenfor planområdet er nylig revet. Kilde: Multiconsult.

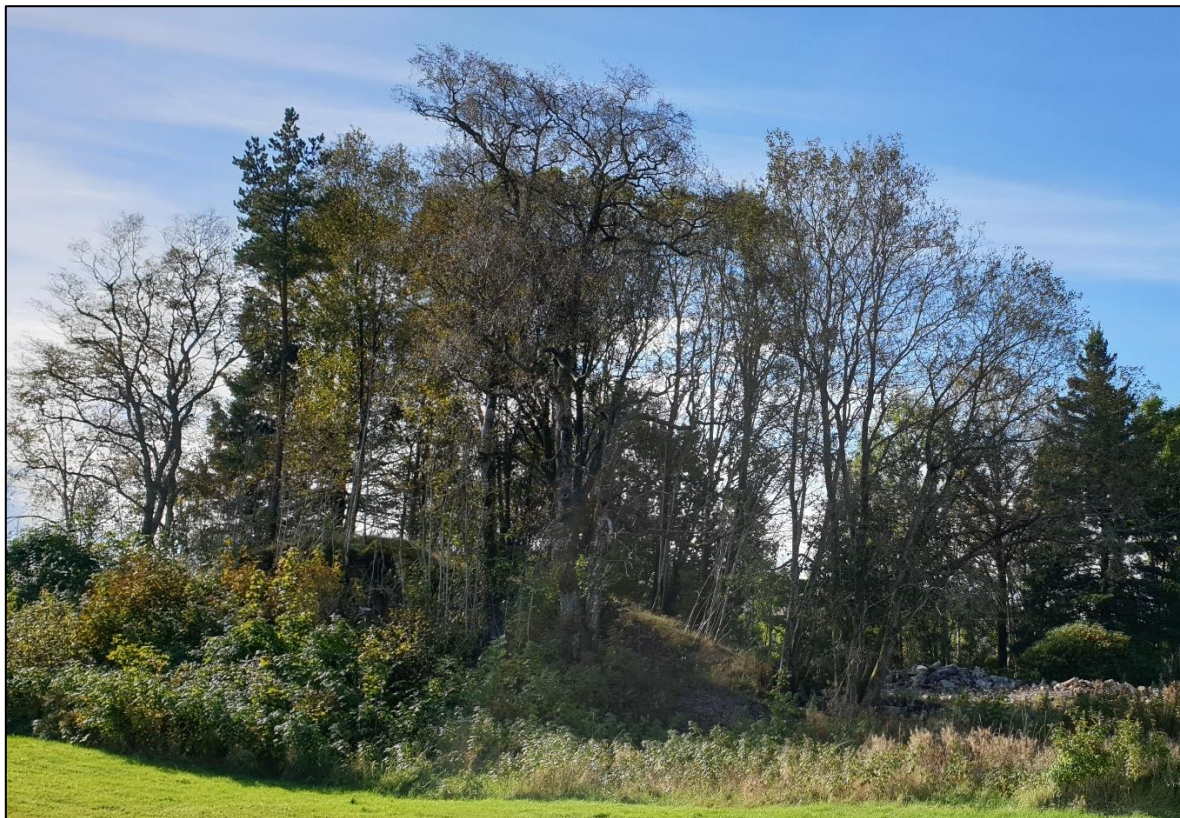
Figur 9 Haugen med stedegne trær som selje, bjørk, hassel og furu, markert som et brunprikket felt i Figur 8. Bildet er tatt i retning vest. Foto: M. Bjerga, Multiconsult.

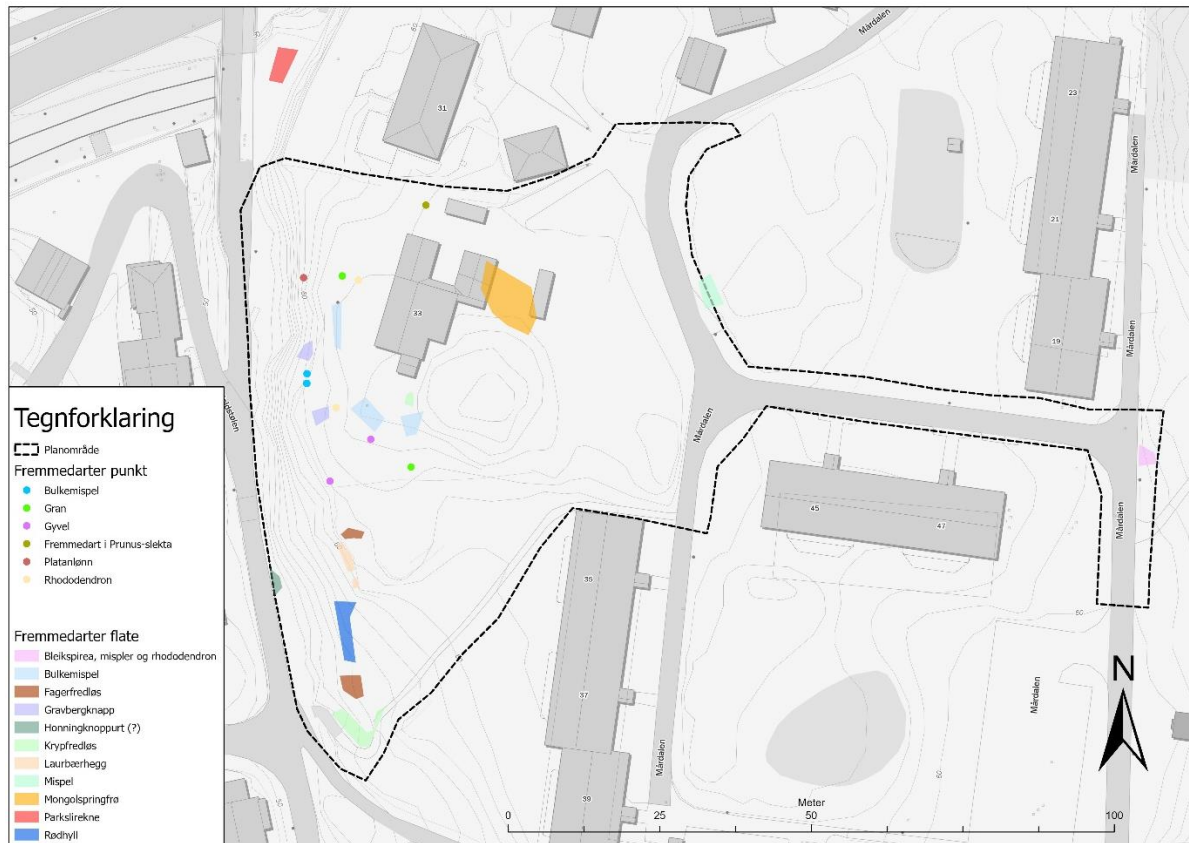
Figur 12 Registreringer av fremmede skadelige arter under befaringen 28. september 2022. Bygningene innenfor planområdet er nylig revet. Kilde: Multiconsult.

Forekomster med fremmede skadelige arter kan endre seg med tiden og nye forekomster kan komme til. Kartleggingen som ble utført i september 2022, jf. Figur 12, må derfor oppdateres av fagkyndig (f.eks. en biolog), og forekomster som berøres av anleggsarbeidet måles inn før byggestart.

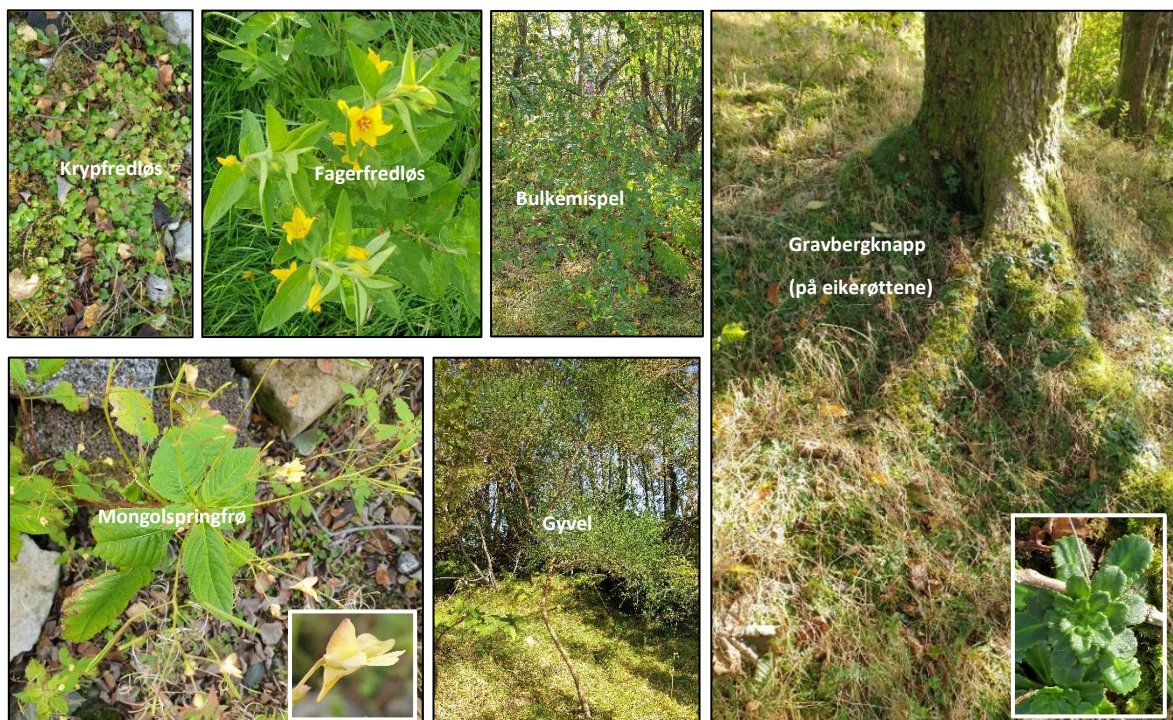
Figur 13 Et knippe fremmede arter, alle i kategorien SE-Svært høy risiko, registrert i planområdet 28.09.2022. Foto: M. Bjerga, Multiconsult.

Det må utvises særlig forsiktighet ved fjerning av fremmede skadelige arter i det verdifulle naturområdet i vest, herunder forekomsten med gravbergknapp som delvis vokser oppover røttene til den hule eika, jf. Figur 13.

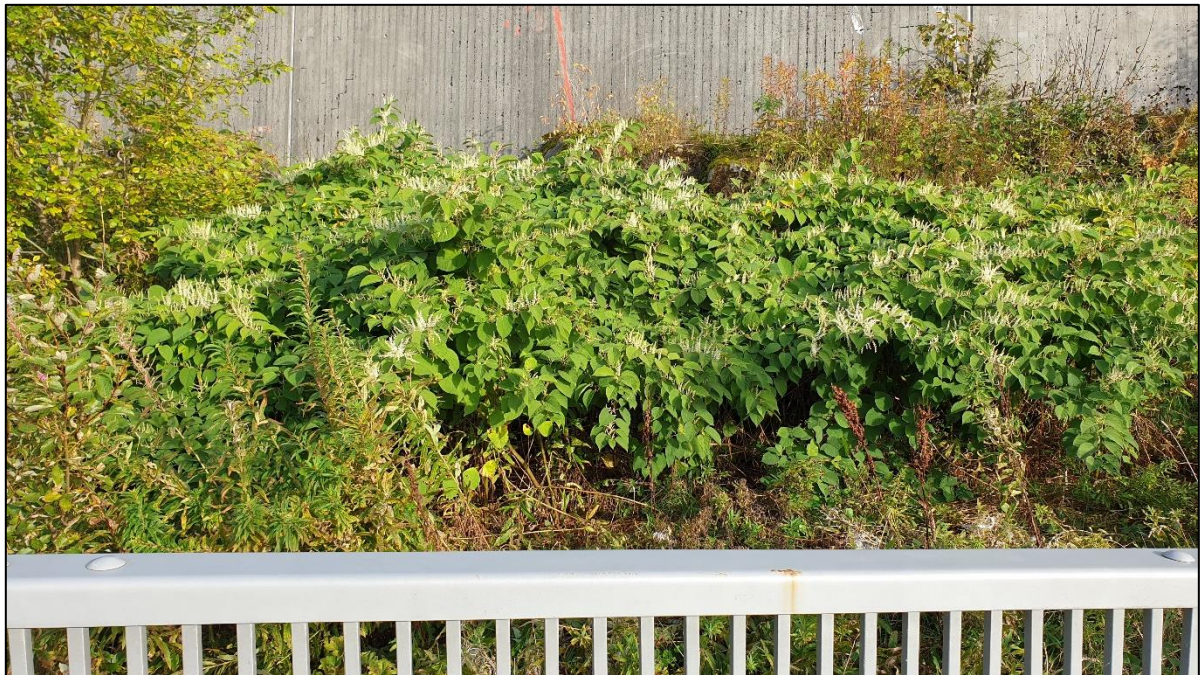
Figur 14 Nordvest for planområdet, på østsiden av gang- og sykkelvegen, er det en forekomst med den fremmede skadelige arten parkslirekne (SE-Svært høy risiko). Se lokalisering i Figur 12. Arten ble ikke observert innenfor planområdet. Foto: M. Bjerga, Multiconsult.

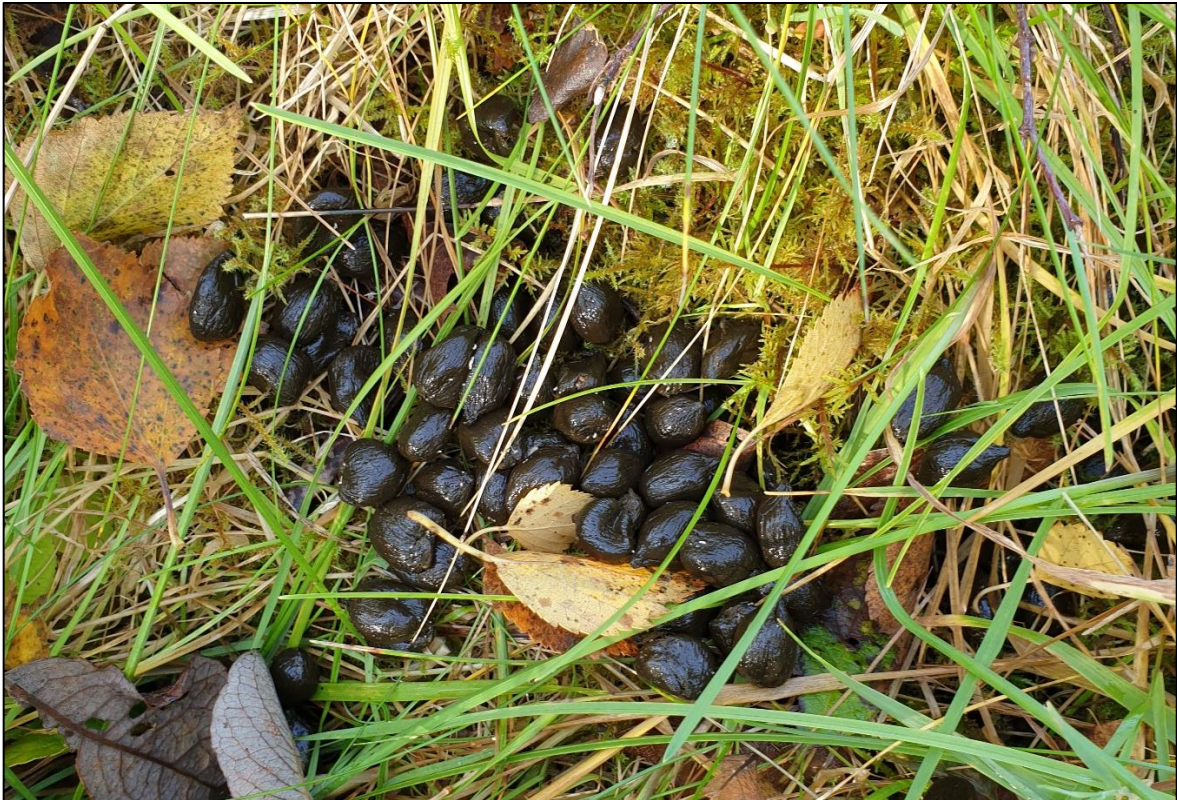
På befaring 28. september 2022 ble det observert fersk hjortekskrement. Se Figur 16. Planområdet blir altså brukt av hjorten.

Figur 16 Fersk hjortekskrement i planområdet observert på befaring 28.09.2022. Foto: M. Bjerga, Multiconsult.

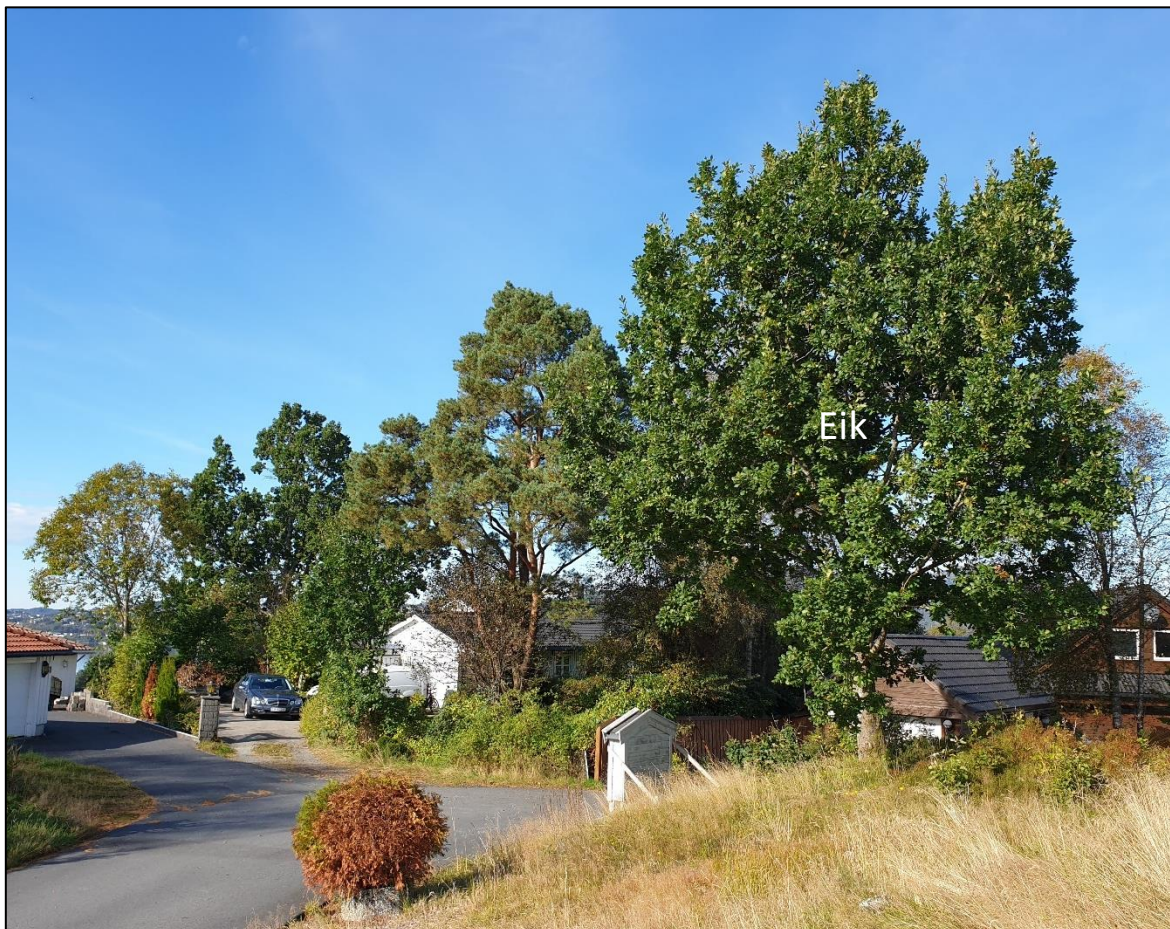
Figur 18 Eiketreet som vokser like utenfor planområdet i nordøst, jf. Figur 8. Foto: M. Bjerga, Multiconsult.

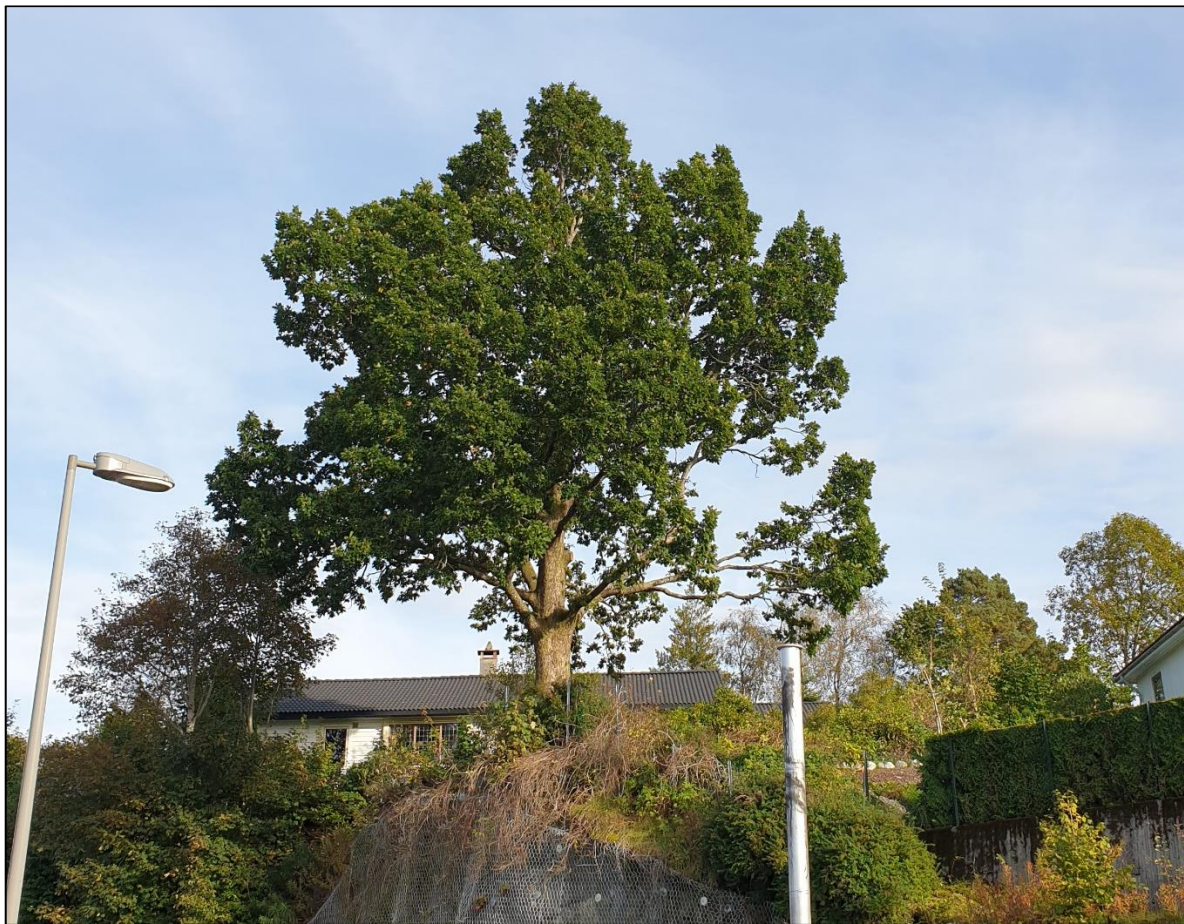
Det er ikke registrert rødlistede fugler innenfor planområdet. Planområdet og nære omgivelser huser derimot mange og til dels store løvtrær, herunder også en hul eik på nabotomta (Figur 19). Det bør derfor på et generelt grunnlag utvises forsiktighet ved anleggsarbeid i hekketiden (typisk april-juli), i form av å unngå spesielt støyende arbeid da (sprenging og lignende). Dersom trær skal felles i hekketiden, bør de sjekkes for eventuelle reir. Det er ikke tillatt å ødelegge aktive reir. Dette gjelder alle fuglearter, ikke bare ansvarsarter og rødlistede arter.

Figur 19 Hul eik på naboeiendommen til planområdet i retning nord. Foto: M. Bjerga, Multiconsult.

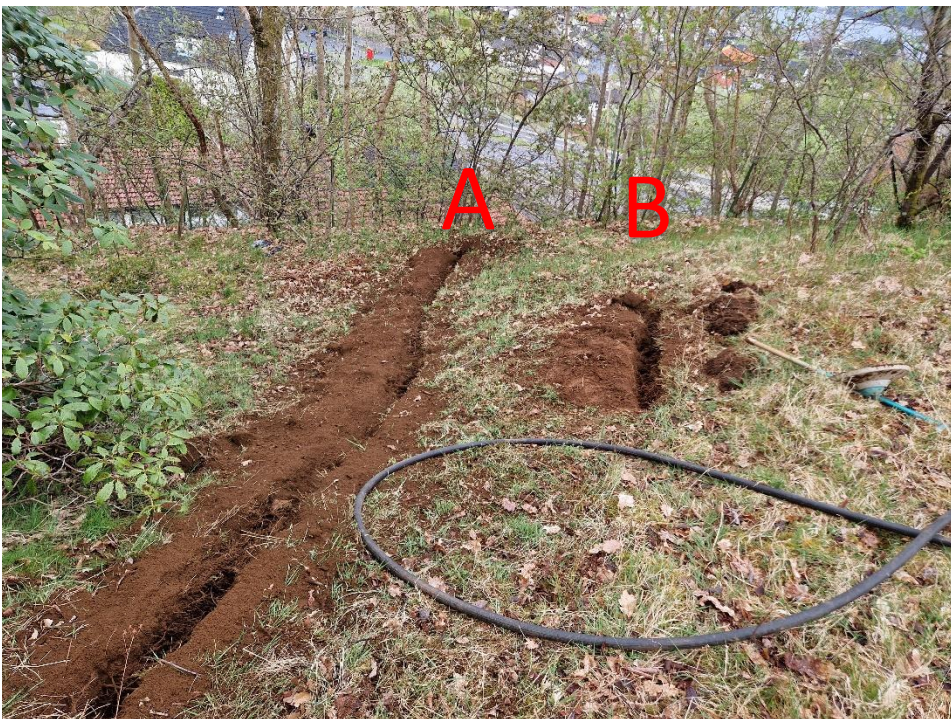
Bilde 2

Grøft A 6,5m fra stammen

Grøft B 8,5m fra stamen

Ut fra befaring på stedet, erfaring fra lignende prosjekter og prøvegraving har vi kommet frem til at det beste for å bevare treet er å ikke grave nærmere enn tilsvarende grøft B (se eget vedlegg bilder fra gravingen). Vi merket denne med oransje spray etter utførelse. Det er forholdsvis grunne forhold for røttene og vi kom ned til fjell på 0,5-0,8 meters dybde.

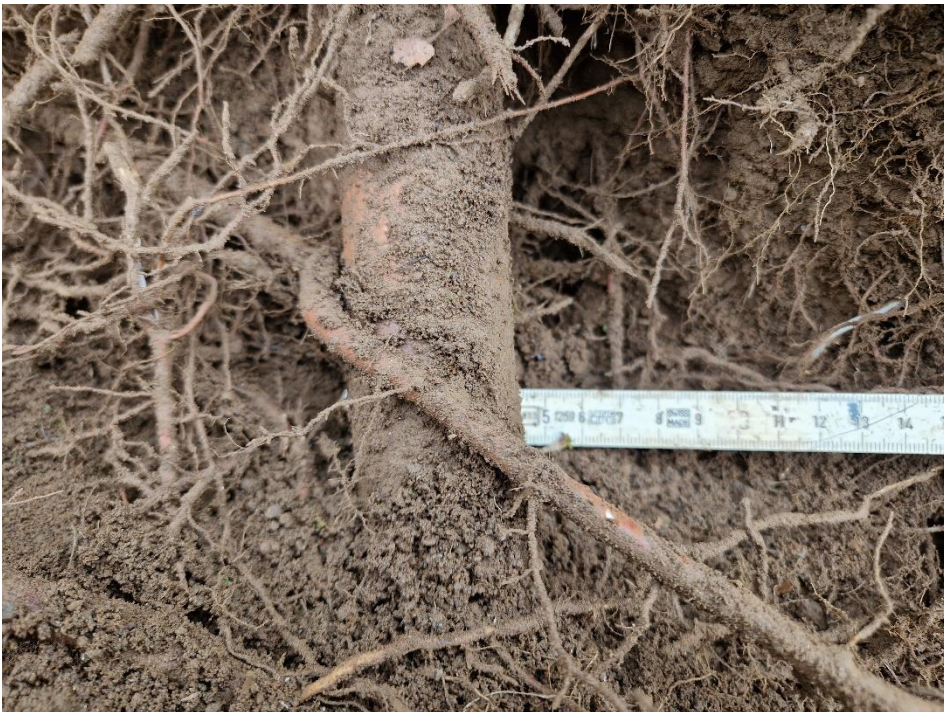
Bilde 4

Grøft A

45mm

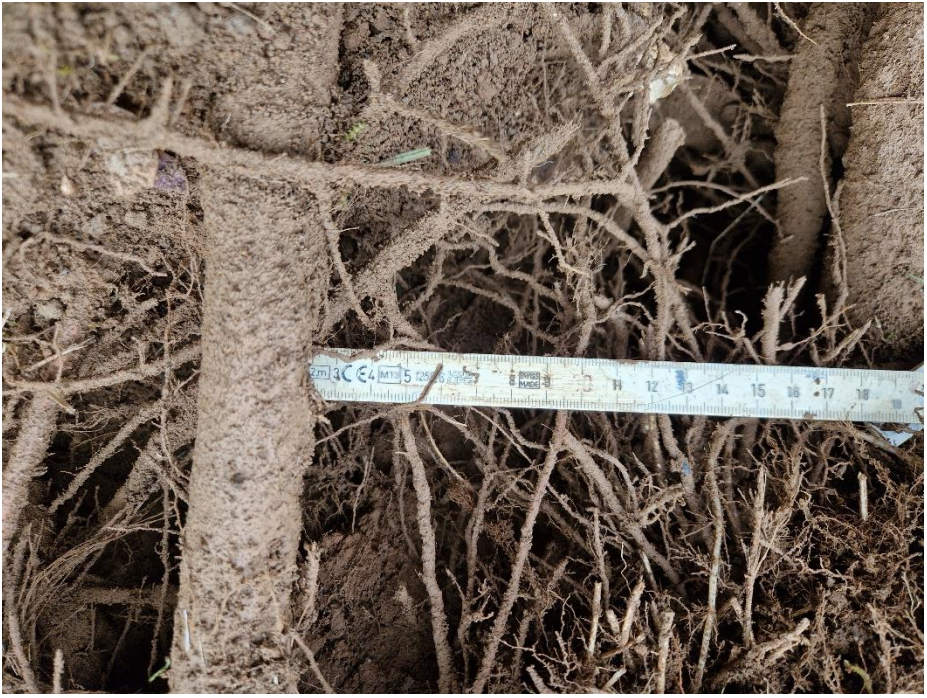
Bilde 5

Grøft A

25mm

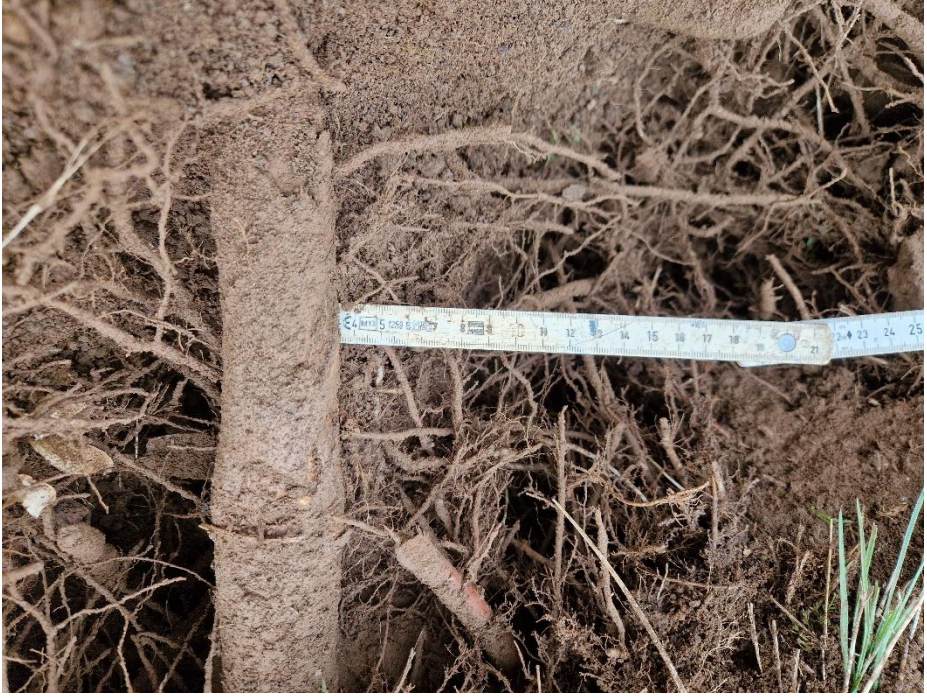
Bilde 6

Grøft A

35mm

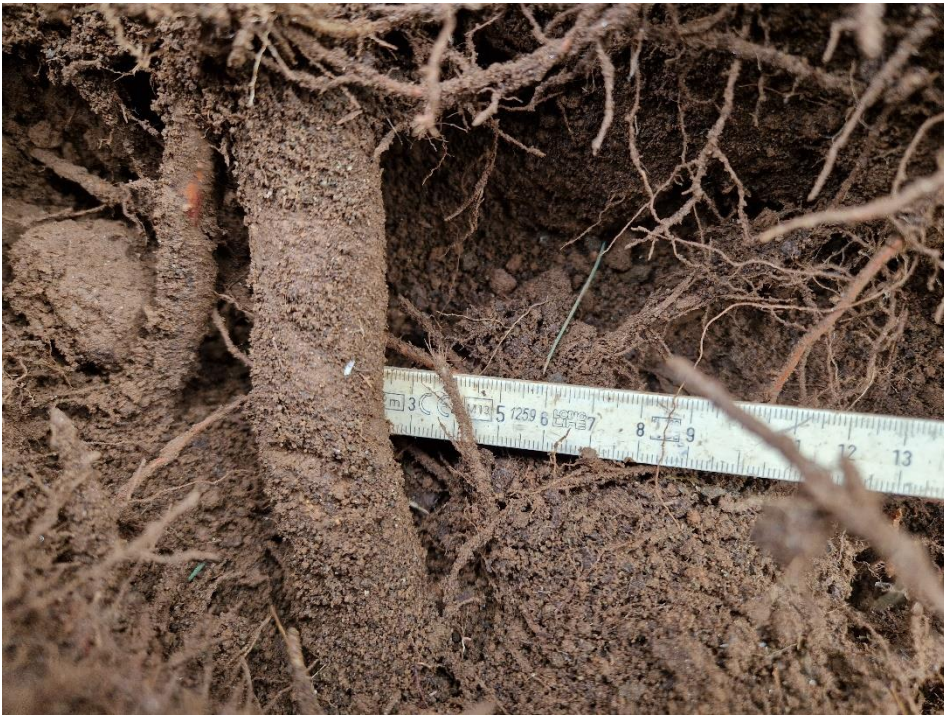
Bilde 7

Grøft B

24mm

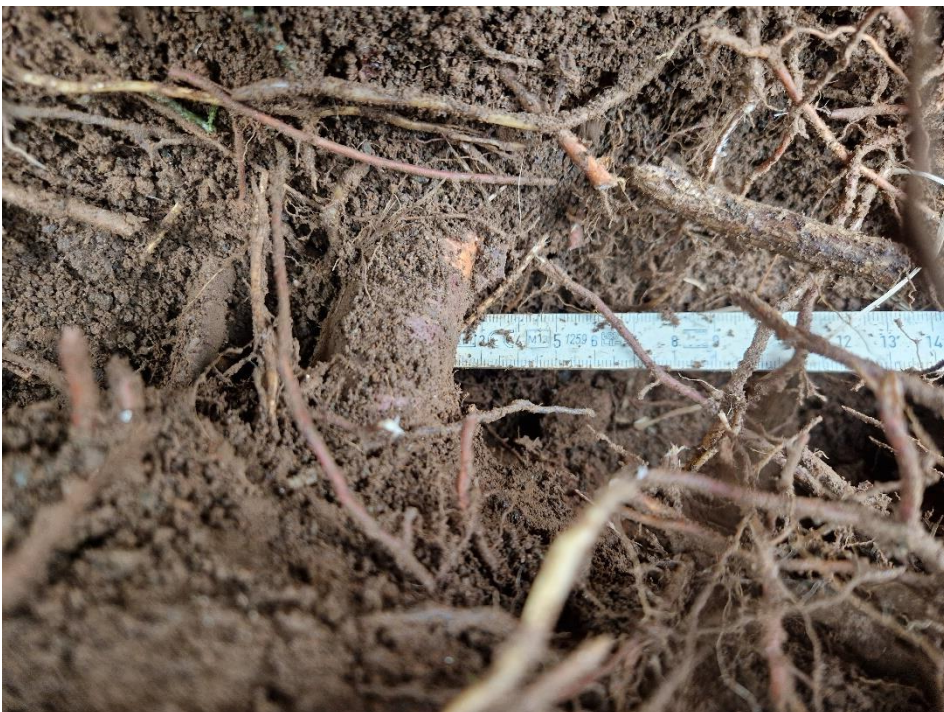
Bilde 8

Grøft B

15mm
