Eik ved Fana brannstasjon gnr. 12 bnr. 44 m.fl. – Uttalelse med bakgrunn i tilsendt materiell fra ABO

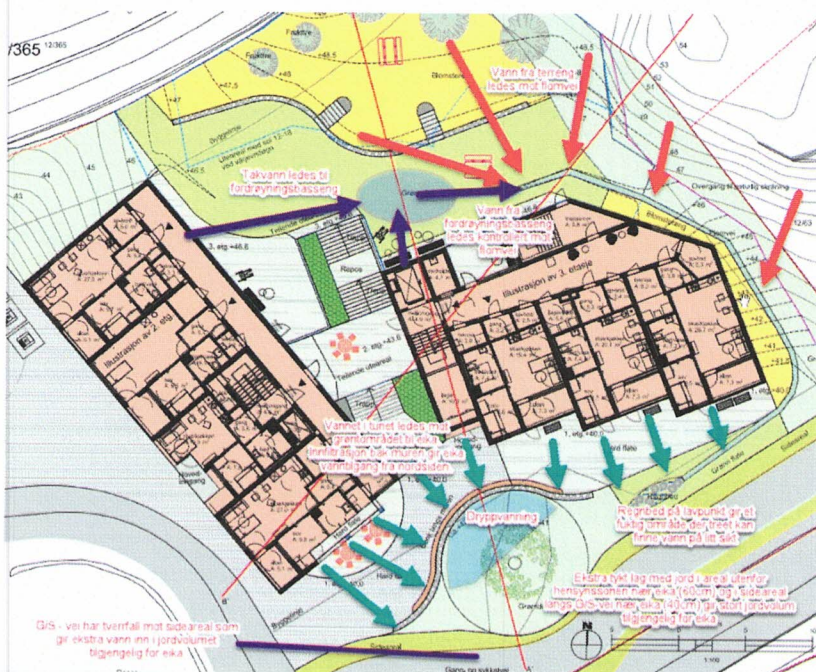
Utforming og plassering av bygninger og uteareal er gitt, oppgaven blir å utnytte foreliggende løsninger til eikens beste og da spesielt med tanke på vanntilgang. Tiltakshaver har utarbeidet en skisse som viser optimalisert utnyttelse av overflatevann ved at dette samles i et fordrøyningsbasseng på oppsiden av bebyggelse. Vannet vil så bli ledet via flomvei (kunstig bekk) til regnbed nærmest eikens østlige rotsone. På sikt vil da røttene utvikle seg og kunne utnytte vanntilgang fra denne kilden. Gang/sykkelvei langs Sandbrekkevegen og tilsvarende tun og plass foran byggets hovedinngang vil etableres med fall mot trets rotsone. Overgang mellom overflater G/S og mur rundt trets rotsone må perforeres på en måte som slipper vannet inn i vekstmedium for at røttene skal utvikles.
