## Eik ved Fana Brannstasjon, Sandbrekkevegen

Av: Conrad J. Blanck  
Til: ABO plan & Arkitektur AS  
Dato: 16.11.2020

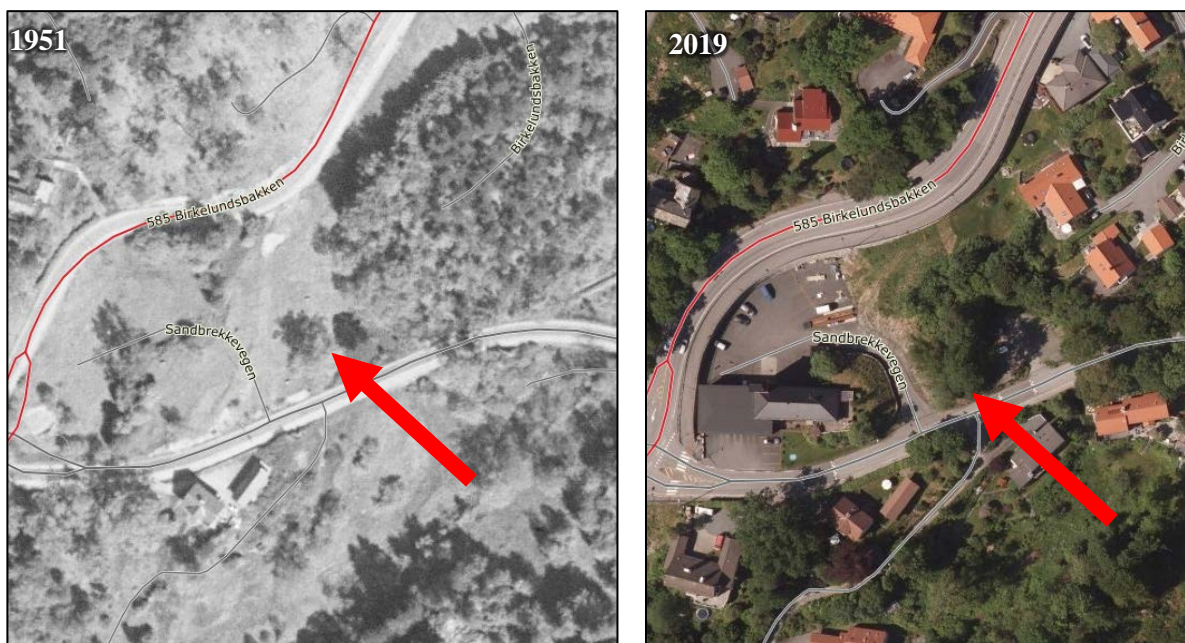
Eiken ble undersøkt 4. november 2020. Treet står relativt fritt med lite vegetasjon i busksjiktet. Noen få unge hasselbusker og en rose-busk (trolig steinnype) vokser umiddelbart ved stammen, men disse påvirker treet lite. Selje, platanlønn og bøk vokser inntil eiken og konkurrerer mot lys og reduserer eikens utvikling av bladverk. På gamle flybilder fra 1951 er det tydelig at treet tidligere sto fritt i et åpent kulturlandskap og at øvrig vegetasjon i busk- og tresjiktet er et resultat av gjengroing (**figur 4**).

**Figur 4.** Flybilder fra 1951 og 2019 som viser at eika stod mer åpent til tidligere, i dag er det flere trær rundt eika. Kilde: norgebilder.no

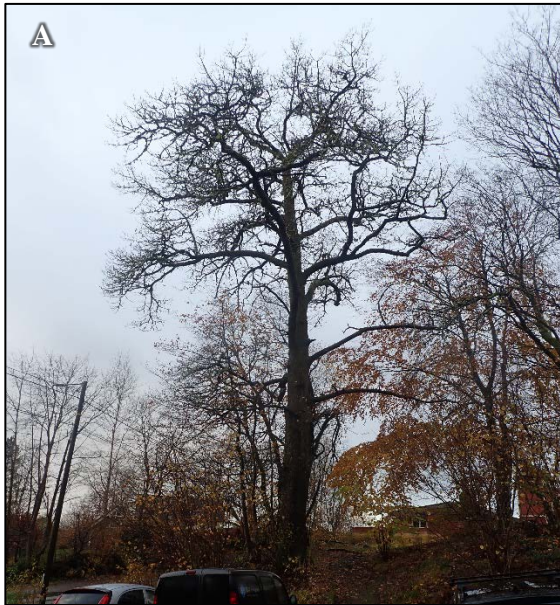
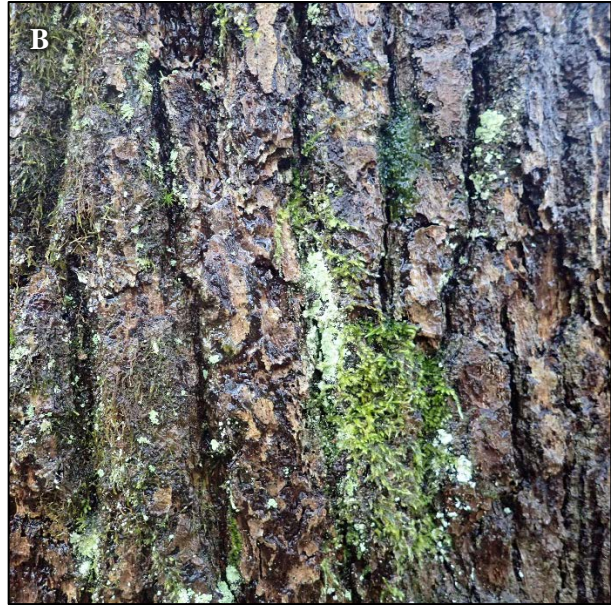
Treets omfang i brysthøyde (1,30 m) ble målt å være knapt over 300 cm. Barken har små sprekker, hvor de dypeste er mellom 1,5–3 cm. Eiken er ikke synlig hul. Det ble bare registrert vanlige arter på stammen: matteflette, matteblæremose, musehalemose, granflette, stubbesyl, bristlav og en mellav-art vokser på treets bark (**figur 5**). Mangel på rødlistet epifyttflora (jf. Henriksen & Hilmo 2015) er representativt for gamle eiketrær i Bergen kommune. I tidligere undersøkelser av 50 gamle eiketrær i Bergen, hadde bare én av dem en rødlistet lav (skoddelav, VU) (Håland mfl. 2013a; Håland mfl. 2013b). Insekter og fugleliv tilknyttet eiken i Sandbrekkevegen ble ikke undersøkt.

På grunnlag av at treet er tydelig gammel, men mangler arter og artssamfunn som indikerer lang kontinuitet vurderes eiken være lokalt viktig (C-verdi).

**Figur 5. A:** Eiken ved Sandbrekkveien er storvokst og har en stammeomkrets på over 3 m. **B.** Epifyttfloraen på trestammen består bare av vanlige arter.

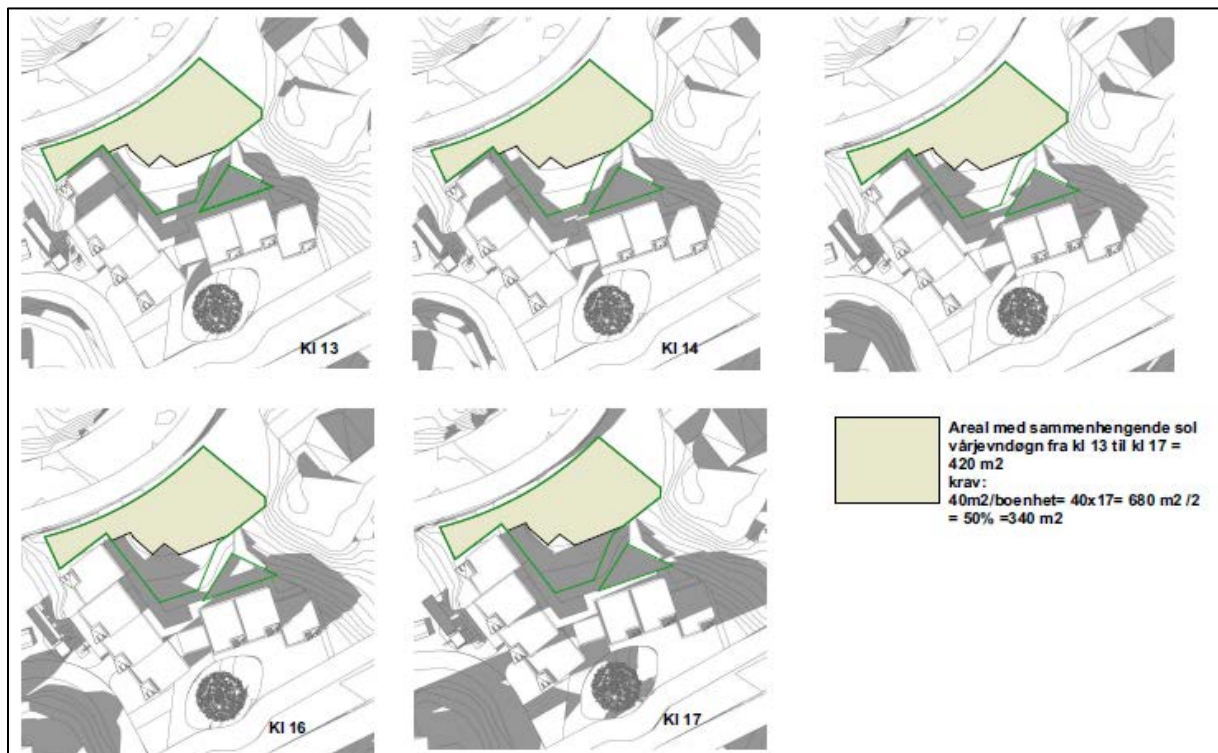
Ved etablering av bosenteret vil øvrige trær som står inntil eiken bli fjernet. Eiken vil da ikke bli skyggelagt av andre trær. Øst-vest posisjonering av bygningsmassen fører til at eiken ikke vil stå i skyggen av bygningene (**figur 6**). Treets lystilgang vil da bli forbedret sammenlignet med dagens situasjon, som vil være positivt.

**Figur 6.** Soldiagram som viser skyggeleggingen av bygningsmassen ved vårjevndøgn fra kl. 13 – 17. Eiken står ikke i bygningens skygge. Utarbeidet av ABO plan & arkitektur AS.
