BERGEN KOMMUNE

# SLUTTRAPPORT SKROTRYDDING I STORE LUNGEGÅRDSVANN

RENERE HAVN BERGEN

Tittel:	Sluttrapport skrottrydding i Store Lungegårdsvann		
COWI-kontor:	Bergen		
Oppdrag nr.:	A243166	Rapportnummer	RAP-A243166-2023-07
Utgivelsesdato:	02.10.23	Antall sider:	15
Tilgjengelighet:		Antall vedlegg:	2
Utarbeidet:	Aud Sundal	Sign.	<i>Aud Sundal</i>
Kontrollert:	Bjørn Kvisvik	Sign.	<i>Bjørn Kvisvik</i>
Godkjent:	Bjørn Kvisvik	Sign.	<i>Bjørn Kvisvik</i>
Oppdragsgiver:	Bergen kommune	Oppdragsgivers kontaktperson:	Elena Rusetskaya
Stikkord:	Skrottrydding, Store Lungegårdsvann, vannrenseanlegg, Renere Havn Bergen		
Foto forside:	OceanFront AS

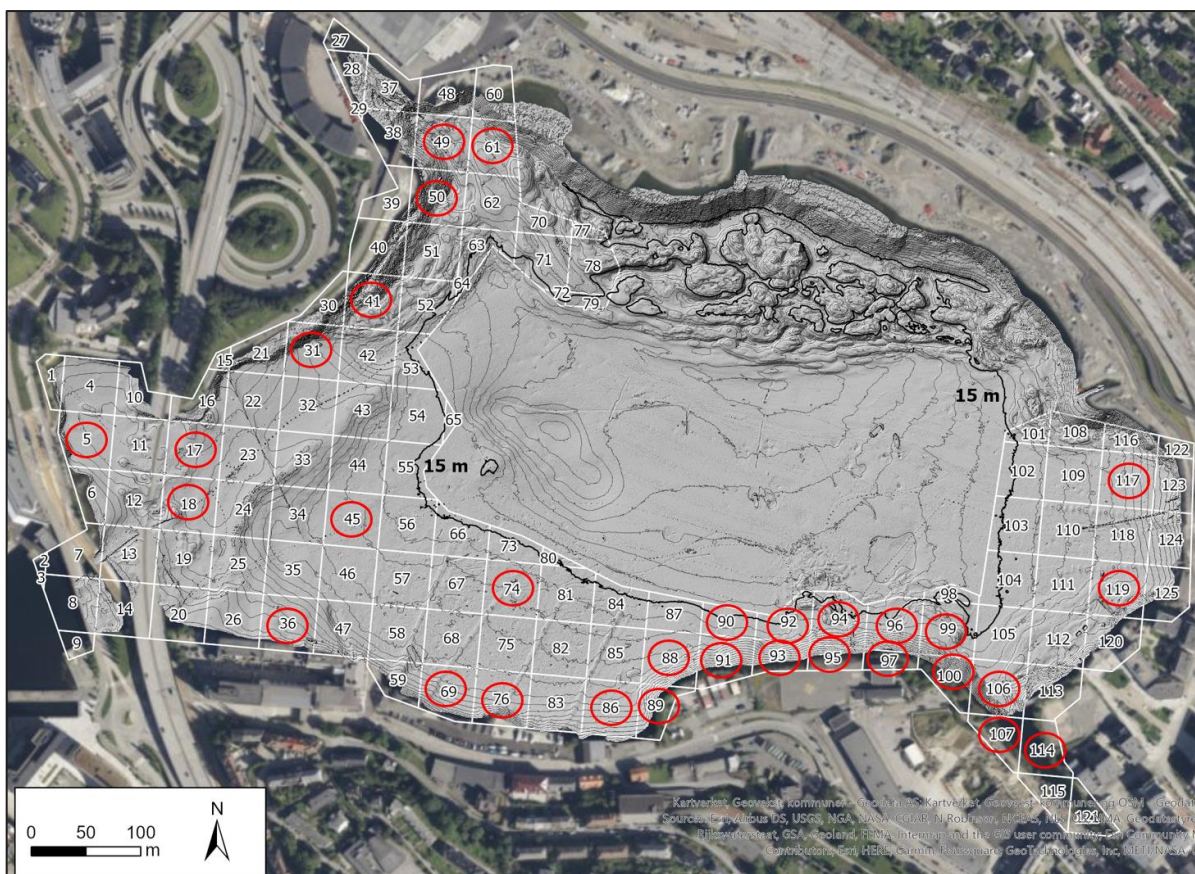
Figur 6 Entreprenørens inndeling av tiltaksområdet i celler. Cellene merket med rød sirkel ble inkludert i sluttkontrollen.

Sluttkontrollen viste at sjøbunnen generelt så ryddig ut. Kun i 3 områder ble det avtalt at entreprenør skulle gå tilbake og fjerne noen flere objekter. Det var særlig i området rundt tidligere Draugen båthavn at det ble observert noen lodd og tau som fløt opp fra sjøbunnen som var viktig å få fjernet. I fyllingsfronten utenfor Grønneviksøren ble det observert noe jernskrap som stakk ut. Disse objektene satt imidlertid for fast inne i fyllingen til å kunne fjernes. Ellers ble det noen steder observert små objekter som var under grensen for hva som skulle fjernes (Tabell 3).

Celle	Beskrivelse	Tiltak
117	Observasjon av lodd og tau som tilhørte Draugen båtforening. Ellers ingen skrot. Avtalt med entreprenør at tau og lodd i celle 117 skal fjernes. Området rundt de tidligere pirene skal også sjekkes og evt. gjenværende tau og lodd skal fjernes.	Noen objekter må fjernes
119	Skrot ikke observert. Ser lekter (skal bli liggende), tau og lodd tilhørende badeflåte. Sjekket litt over i celle 111 også.	OK
106	Skrot ikke observert. Ser rørledninger som kommer ut fra Møllendalselven.	OK
107/114	Flere profiler tvers over Møllendalselven. Skrot ikke observert på elvebunnen. Betongelementer i strandsonen ikke fjernet. Avtalt med entreprenør at disse fjernes.	Noen objekter må fjernes
5	God sikt i dette området. Ingen skrot observert.	OK
17	Et av områdene med mest skrot før tiltaket startet. I sluttkontrollen ble det kun observert en flaske.	OK
18	Et av områdene med mest skrot før tiltaket startet. I sluttkontrollen ble det ikke observert skrot.	OK

36	Et av områdene med mest skrot før tiltaket startet, inkludert et vrak som ble fjernet. I sluttkontrollen ble det observert noen småobjekter (mindre enn størrelsen på objektene som skulle fjernes), samt et par jernrør som stakk opp fra sjøbunnen. Avtalt med entreprenør at jernrørene skal fjernes.	Noen objekter må fjernes
45	Dårlig sikt, men ingen observasjoner av objekter på sonaren.	OK
50	Profiler fra land og utover. Skrot ikke observert.	OK
49/61	Profiler fra land og utover. Skrot ikke observert.	OK
41	Ingen skrot observert.	OK
31	Vrak som lå delvis inn i fyllingen var blitt fjernet. Observasjon av kabel (trolig) og noen plankebiter. Rester av en duk. Ingen objekter som var større enn grensen for hva som skulle fjernes. Sjekket litt over i celle 22 også.	OK
69/76	Ser lodd og tau til kaier som er i bruk (skal ikke fjernes). Svært dårlig sikt. Ingen observasjoner av skrot på sonar.	OK
74	Vrak var fjernet, vrakgrop sjekket. Dårlig sikt. Ingen observasjoner av skrot på sonar.	OK

99/100	Profil fra strandsonen til flatt område utenfor. En jernstang stakk litt ut fra fyllingsskråningen men satt for fast til å fjerne. Ellers ingen observasjoner av skrot.	OK
96/97	Ingen observasjon av skrot.	OK
94/95	Et par rørstenger og noen jernobjekter stakk ut av fyllingsfronten men satt fast. Det ble avtalt at disse kunne bli liggende.	OK
92/93	Ingen observasjoner av skrot.	OK
90/91	Et jernrør stakk ut fra fyllingsfronten, men satt fast og kunne ikke fjernes. En liten sykkel ble observert høyt oppe i fyllingsfronten. Denne sykkel ble dumpet etter at skrottryddingen var ferdigstilt. Sykkelen ble hentet opp.	OK

88	Understell på lastebil observert (tidl. feilaktig registrert som vrak, se vedlegg 1 for beskrivelse). Restene sitter for godt fast til å kunne fjernes. Observasjon av noen flasker og andre små objekter, men disse var mindre enn grensen for hva som skulle fjernes. Dårlig sikt.	OK
86/89	Noen små objekter, men disse var mindre enn grensen for hva som skulle fjernes. Noen objekter som satt fast inne i fyllingsfronten.	OK

Entreprenør gikk tilbake til de 3 områdene det var avtalt at de skulle sjekke på nytt og beskrev dette i ukesrapportene til Byggherre.

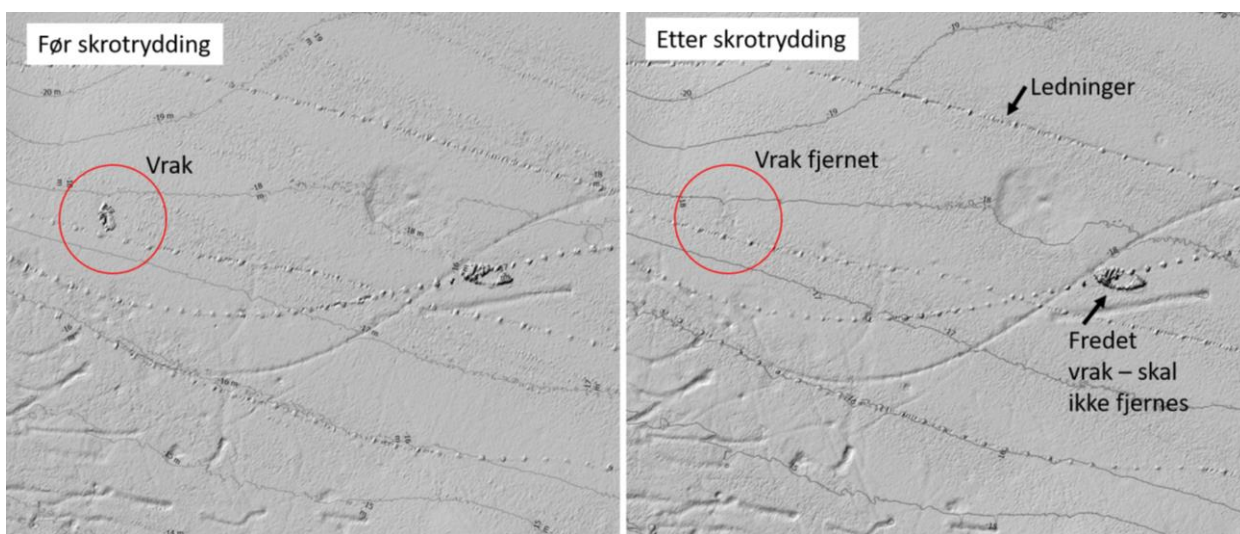
Figur 7 Utsnitt av skyggerelieff-kart fra sjøbunnen i Store Lungegårdsvann basert på dybdedata innhentet før og etter skrotryddingen (Nearshore Survey, 2022; 2023). Fjerning av større objekter viser tydelig i slike kart.

Dybdekartleggingene ble utført med multistråle-ekkolodd. Basert på de innsamlede dataene ble det utarbeidet skyggerelieff-kart som viser endringer på sjøbunnen. Figur 7 viser skyggerelieff-kart for et mindre område av sjøbunnen i Store Lungegårdsvann før og etter skrotryddingen. Eksempelet viser tydelig at et vrak er fjernet fra sjøbunnen.

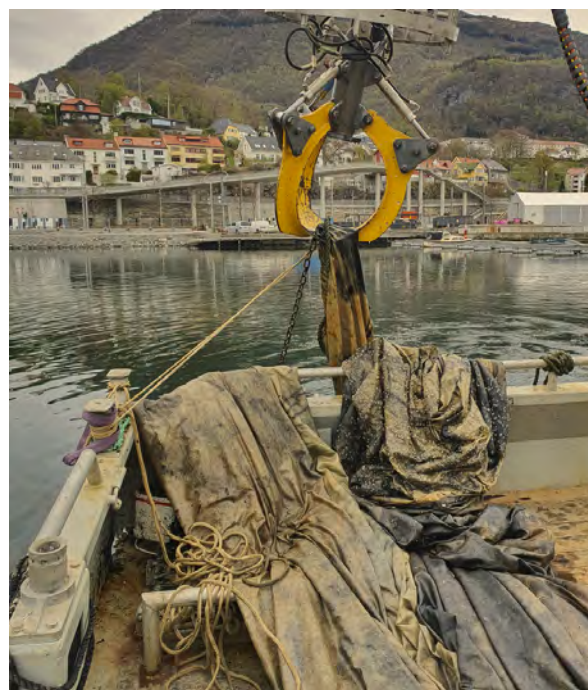
Bilde 4. Deler av silt-gardiner blir fjernet

I dette området var Draugen Motorbåtforening lokalisert og det domineres av fortøyninger, lodd og deler fra bryggeanlegg. Deler av silt-gardiner brukt under tidligere utfyllingsarbeid ble fjernet herfra, samt vrak 4 og 7. Her ble også alt skrot tatt på land for videre håndtering. Ved en anledning kom et lite oljeutslipp fra et av vrakene som ble tatt opp. En oljelense ble brukt til å kontrollere utslippet.

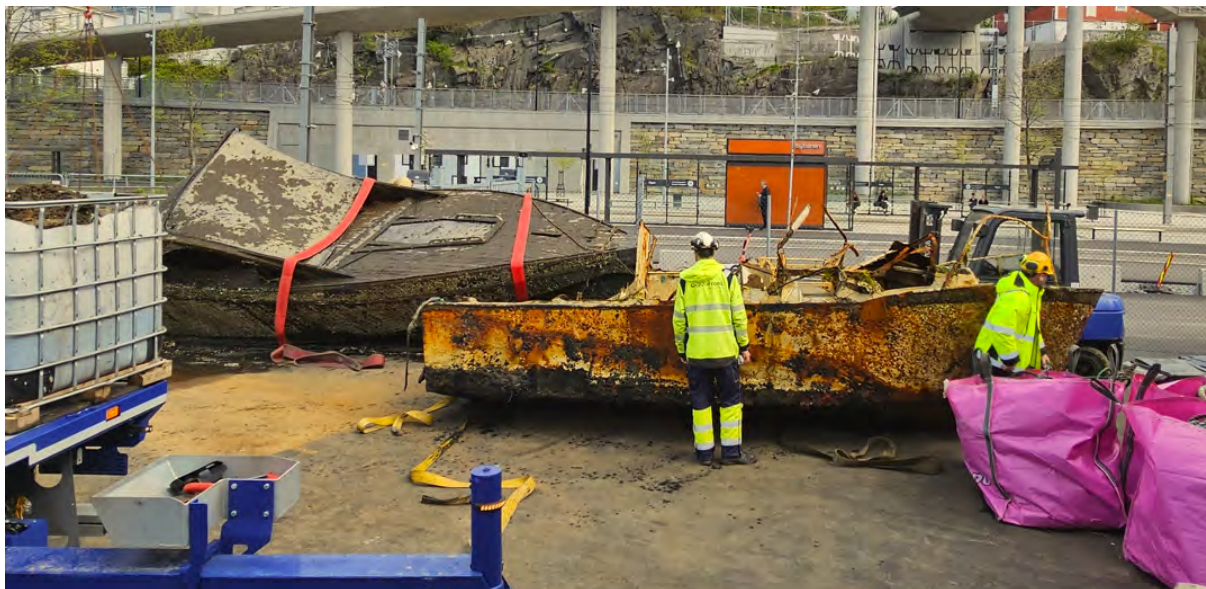
Bilde 7. Vrak 27 (til venstre) og vrak 19 på land

I forbindelse med flytting av vrak 19 fra delområde 6 Neptun Marina til riggområdet, ble det observert oljefilm på sjøen rundt vraket. Utslipet var sannsynligvis olje som ble frigjort fra motoren i forbindelse med flytting av vraket. Etter at vraket var lagt på bunnen, kom brannvesenet med båt og la ut en lense rundt vraket for å hindre spredning av oljesøl. Oljefilm som var synlig utenfor lensen ble nøytralisert ved å sprøyte over Zalovann. Oljelensen ble liggende helt til vraket ble tatt på land.

Lystbåt, ca 22 fot. Innenbordsmotor med drev og stålskrog. Tatt opp hel.

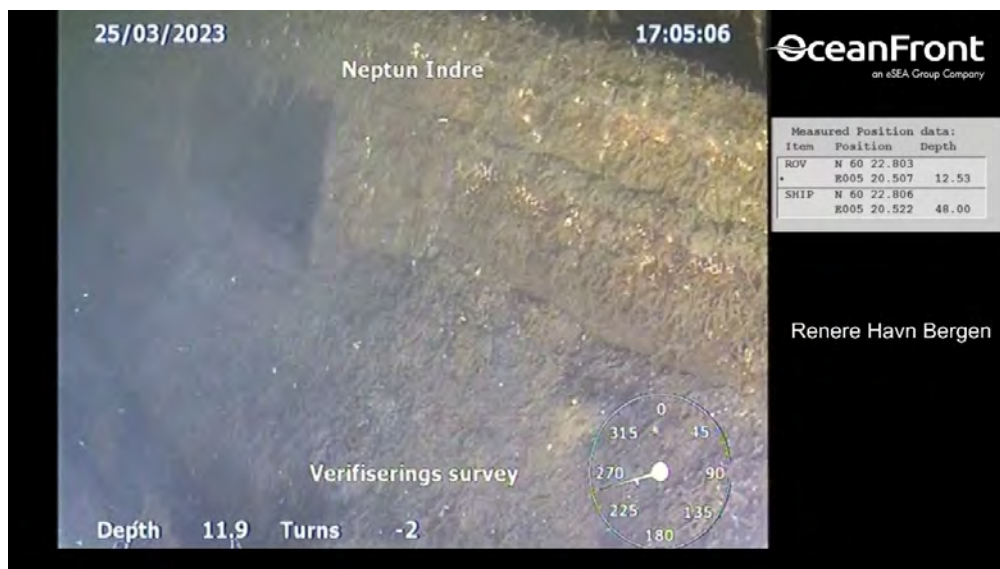
Figur 14. ROV-bilde av vrak 26

Snekke ca 22 fot. Funnet ved Neptun, celle 82, og den er ikke oppgitt i Sjøfartsmuseet sin liste. Den ble gitt benevnelsen vrak 26. Tatt opp i deler med grabb. Motor ikke lokalisert.

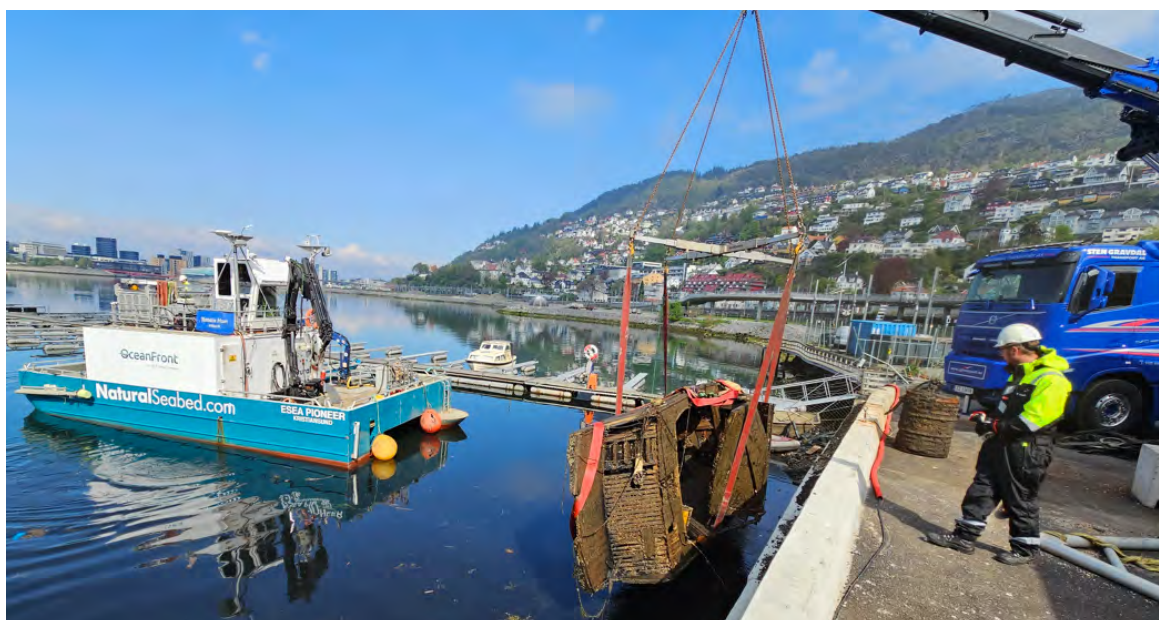
Bilde 8. Vrak 27 løftes på land

Lystbåt i tre, bygget rundt eldre 29 fots plastsrog, ca 36 fot total lengde. Funnet ved Neptun, celle 47, ikke oppgitt i Sjøfartsmuseet sin liste. Den ble gitt benevnelsen vrak 27. Tatt på land i et stykke og partert for levering til gjenvinning. En mindre utenbordsmotor fulgte vraket, ingen fremdriftsmotor.

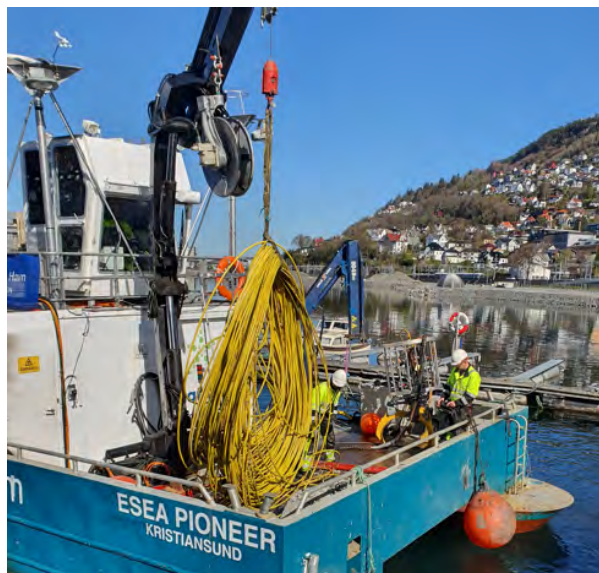
Bilde 9. Kommunikasjonskabel på dekk

I forbindelse med ryddearbeid i delområde 7, Møllendag, ble en kveil med gul kabel lokalisert i utløpet av Møllendalselven, utenfor ytterste bro over elva i celle 106. Kabelkveilen inneholdt en Y-spleis, og ut fra kveilen gikk en kabel ut i Store Lungegårdsvann mot nord-vest mens 2 kabler gikk oppover Møllendalselven. Undersøkelser avdekket at det dreide seg om en fiberoptisk kommunikasjonskabel som var tatt ut av drift. I samråd med oppdragsgiver og kabeleier ble de to kablene i elva kuttet der den gikk på land, 270m ovenfor ytterste bro. OceanFront slepte deretter de to endene ut av elva og tok de opp på flåten. Enden som gikk ut i Store Lungegårdsvannet ble deretter kuttet og enden senket ned på bunnen. Kabelen veier 0,7 kg pr meter i vann og den sank ned i bunnsedimentet på ca 15 m dybde i posisjon N 60 22.824, E 05 20.915. (Ref ROV video "Fiberkabel") Kabelen som ble tatt opp ble levert separat til NG.

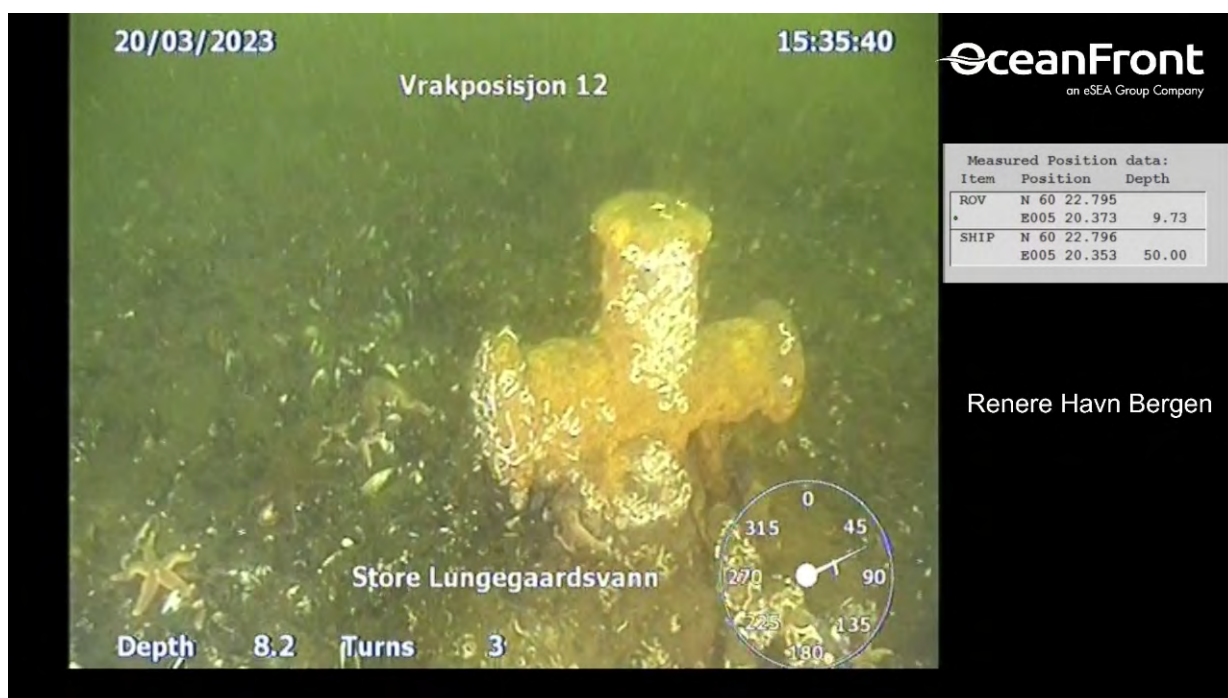
Figur 16. Fortøyningsgods på betongbrygge. Det er feil vraknummerering i bildet pga feil i grunnlagskart. I denne rapporten er objektet nummerert som 21.

Objekt listet som nr. 21 i Sjøfartsmuseets liste. Betongbrygge, lokalisert i posisjon N 60 22.795, E 05 20.373. Vanndybde på toppen av brygge er ca 9 meter. Brygga er 7 meter bred og 15 meter lang og ligger i lengderetning mot NNV. Hjørne mot vest rager 1,3 meter over bunnen, hjørne mot nord rager 1,6 meter, hjørne mot sør og mot øst rager 1,4 meter over bunnen. Bryggen har fortøyningsgods på toppen og fenderlist i tre langs sidene. Fortøyninger til nærliggende brygger krysser over den havarete bryggen. Bryggen bærer preg av å ha ligget på bunnen i flere tiår.

Vekten av dette objektet er anslått til mellom 50 og 200 tonn. Det er ikke mulig å fjerne den med utstyr som er tilgjengelig i Store Lungegårdsvann, samtidig som fjerning ville medføre store forstyrrelser av sjøbunnen. Det ble derfor avtalt med oppdragsgiver å la den ligge.

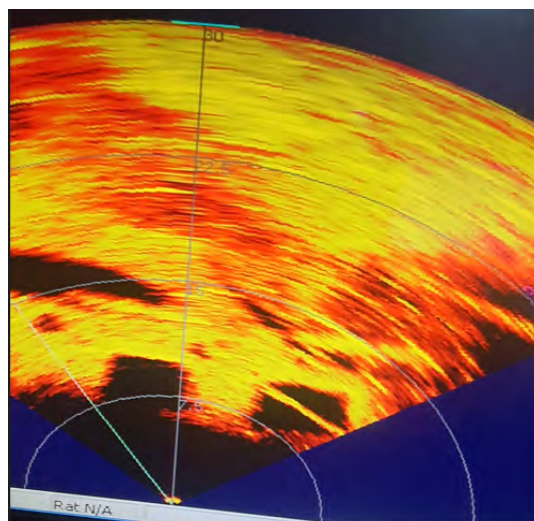
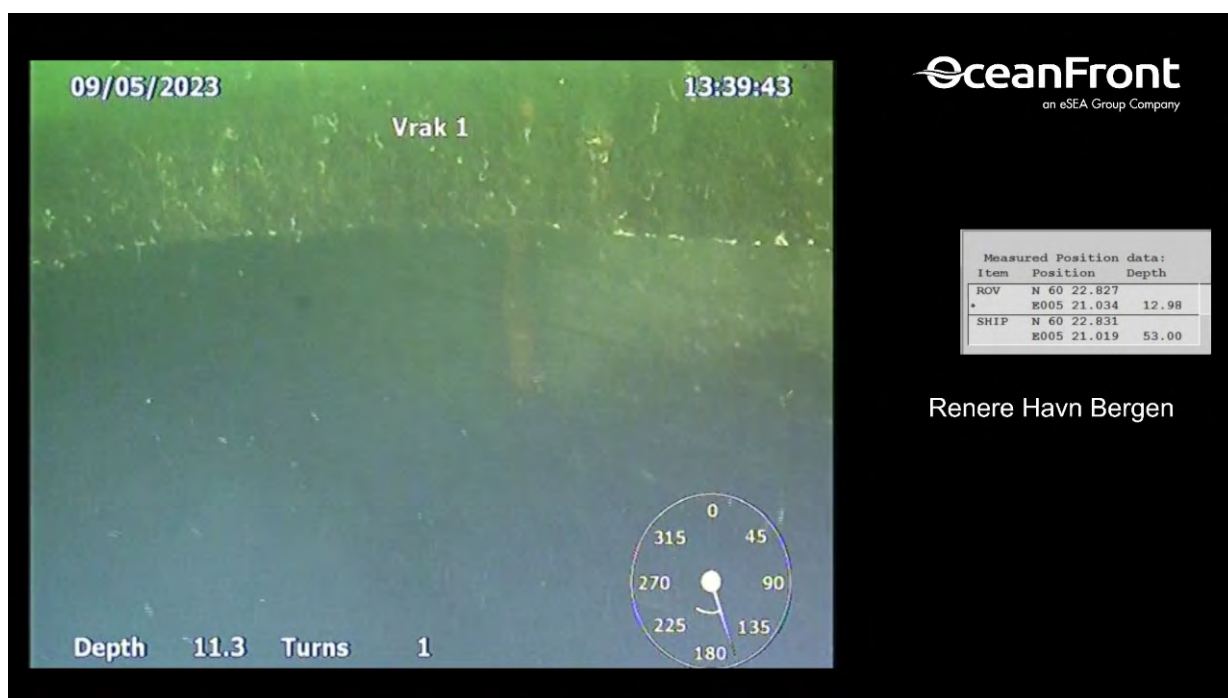
Objekt listet som nr. 1 i Sjøfartsmuseets liste over vrak. Stållekter, lengde 26 meter, bredde 7 meter, lokalisert i posisjon N 60 22.828, E 05 21.032. Det ble gjennomført ROV inspeksjon av vraket, og største høyde over sjøbunn ble målt til 0,5 meter i sør-vestre ende. Mot nord-øst minker høyden over bunnen til tilnærmet 0. To luker, 3 x 4 meter, er åpne til lasterommet og det er mer enn 1 meter fra dekket og ned til sedimenter i rommet. Mellom lukeåpningene krysser en rørledning over vraket. Det er en rekke fortøyninger på kryss og tvers på lokasjonen, hovedsakelig tilhørende flåten som ligger over vraket. Det ble avtalt med oppdragsgiver å la den ligge ut fra størrelsen på vraket og nedsynkning i bunnen

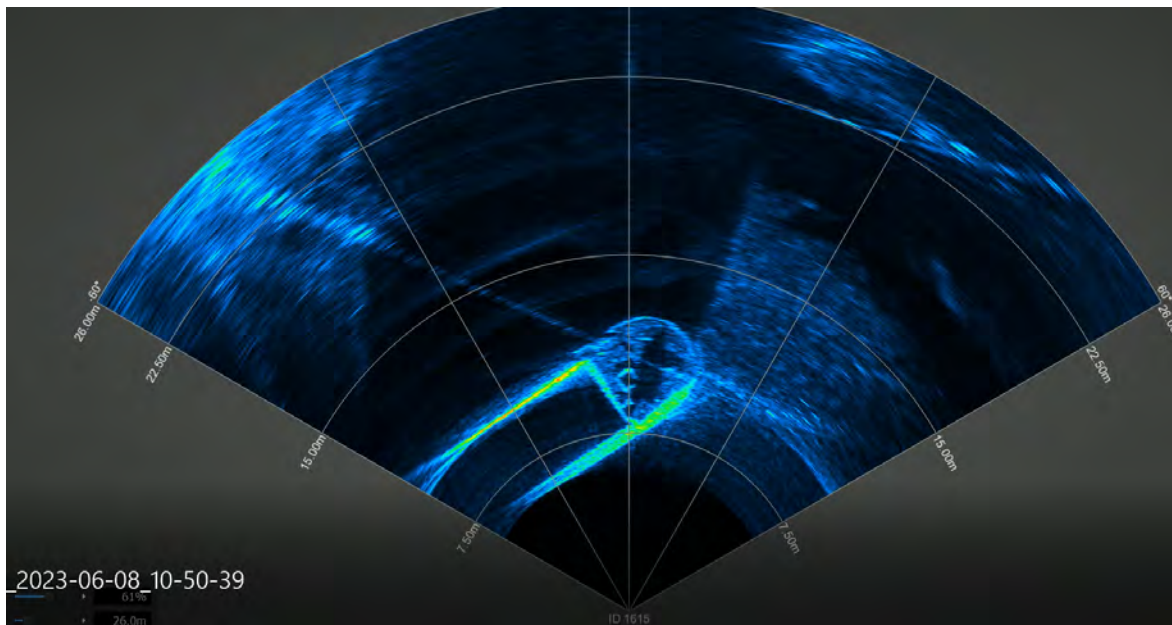
Figur 19. Wrak 3, bilde fra eXpiator sin Gemini sonar

sjøbunnen. Den ble ikke forsøkt fjernet på grunn av størrelsen og at en ende ligger inn i steinfylling fra land.

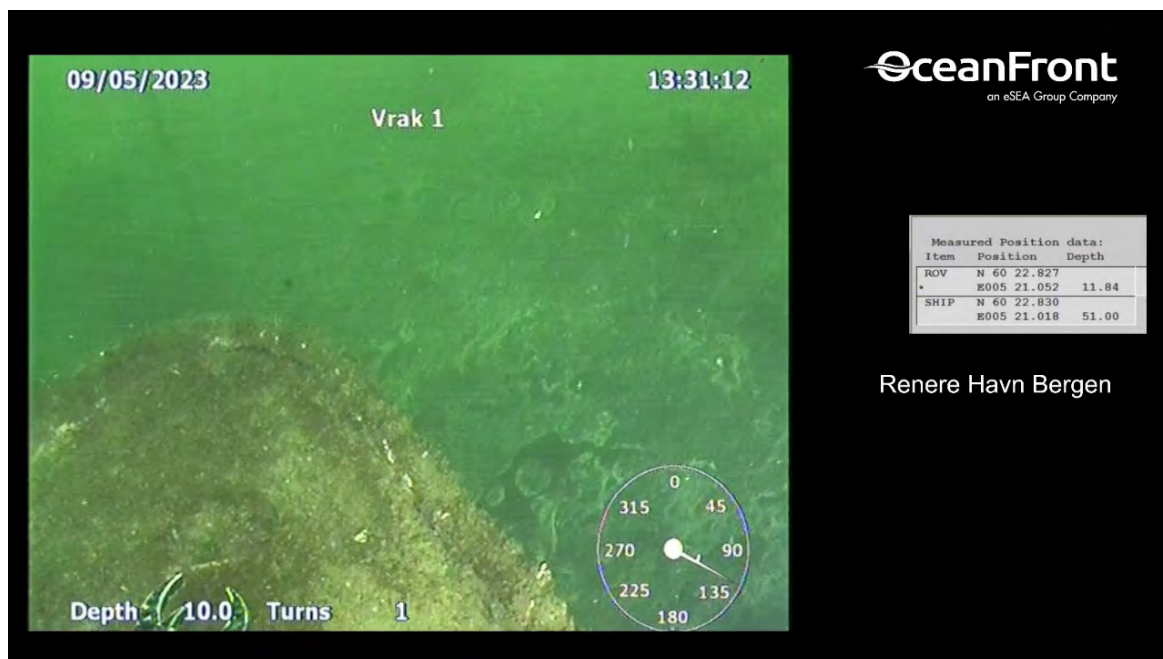
Figur 20. Del av vrak 2 (Ikke vrak 1 som bildet viser)

Lokalisert nær vrak 1 og trolig objekt som er listet som vrak 2 i Sjøfartsmuseets liste, der posisjon ikke er angitt. Det fremstår som en stålkonstruksjon, rektangulær, helt flat på toppen, bredde ca 2,5 meter, lengde ca 4 meter og den rager 1 meter over bunnen. Lokalisert i posisjon N 60 22.827 E 05 21.052. objektet ble ikke forsøkt fjernet på grunn av størrelse og at den ligger inntil steinfylling fra land.

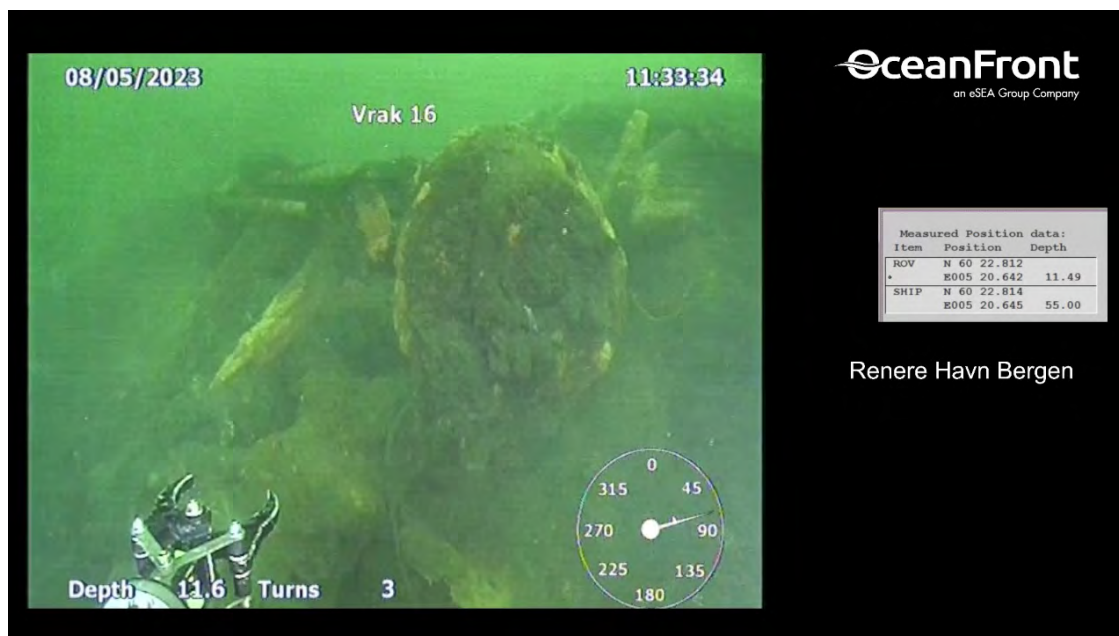
Figur 21. Vrak 16

Lokalisert som vrak av en bil. Vraket er sunket ned i sedimentene. Det ble gjort flere forsøk på å få vraket løs fra bunnen uten å lykkes. Et hjul rager ca 0,8 m over sjøbunnen.
