Bergen Kran og Montasje AS

## ► Områdeskredfare Haakonsvernveien 61

Oppdragsnr.: 52403945 Dokumentnr.: 52403945-RIG-R02 Versjon: J01 Dato: 2024-05-28

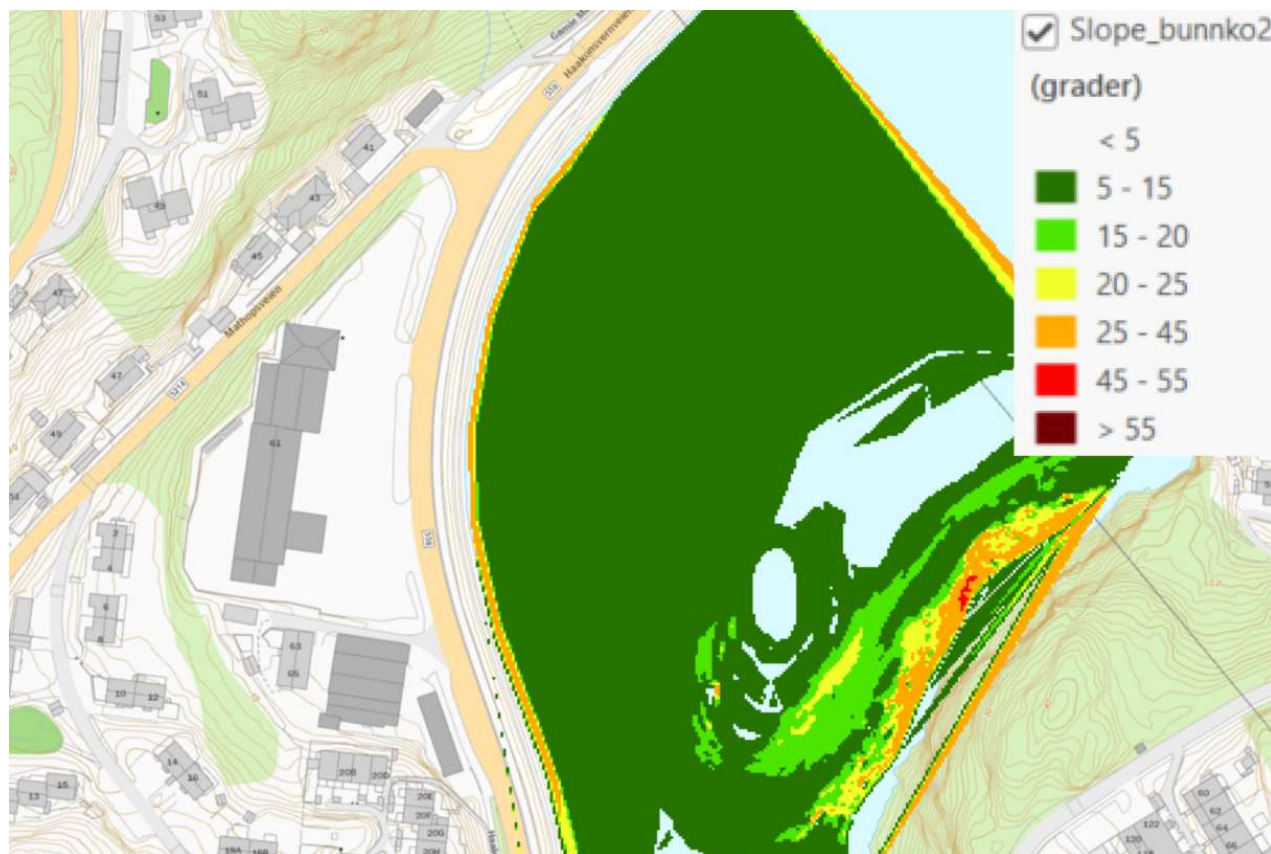
Fra tidligere utførte undersøkelser foreligger det bunnkotekart av sjøbunnen for et område sør-øst for planområdet, samt enkelte punktdybder nord-øst for planområdet. Ved å ta utgangspunkt i nevnte informasjon, er det gjort en lineær tilnærming og antatt sjøbunnshelning fra land og utover er vurdert å ligge mellom 5 og 15 grader, se Figur 3.

Det påpekes at informasjonen en del år gammel og at forholdene kan være endret siden den gang. Det er også usikkert om den lineære tilnærmingen samstemmer med opptredende geometri.

Figur 3: Skjermdump som viser antatte helningsforhold for sjøbunnen øst for planområdet.

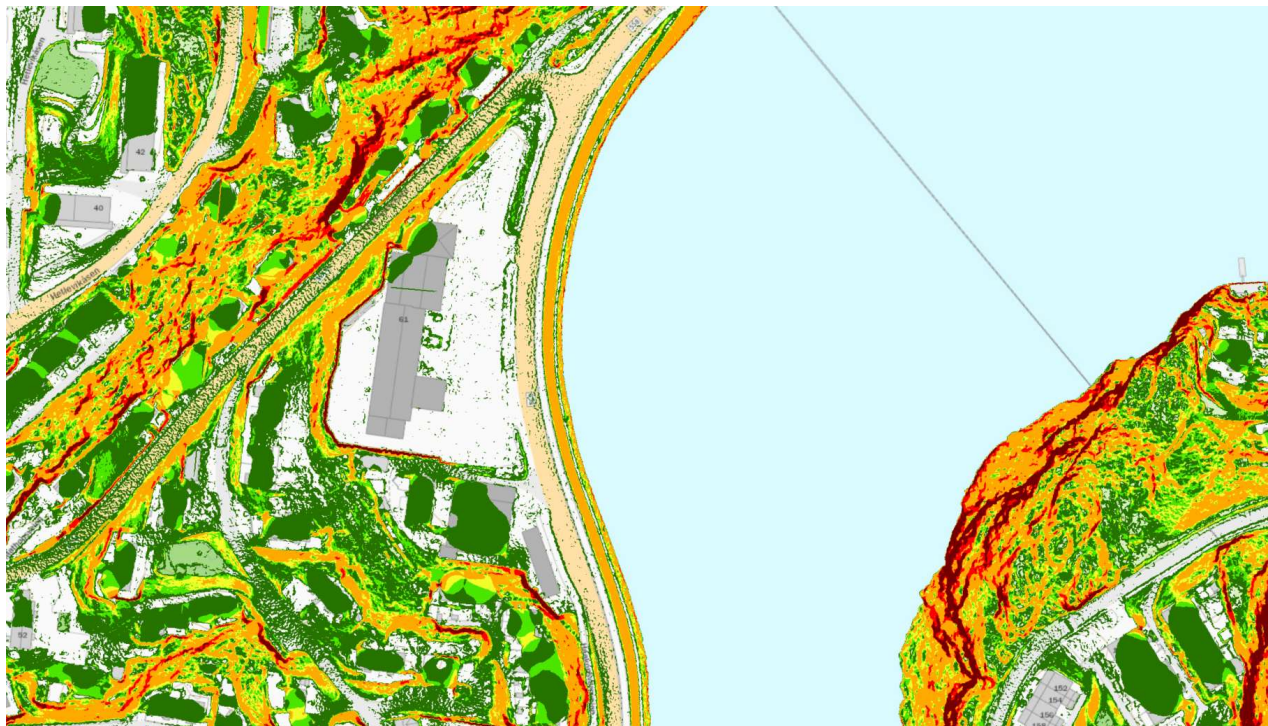
Figur 4 viser helningsforholdene på land, i og omkring aktuelt planområde. Nord og nord-vest for planområdet befinner det seg synlig berg i dagen langsmed Mathopsveien (Hetleviksåsen), som naturlig avgrenser mulighetene for sprøbruddmateriale i grunnen. Vest og sør-vest for planområdet, mot Sæls vei, er det også noe synlig berg i dagen som igjen utelukker sprøbruddmateriale i grunnen.

Selve planområdet består av tilnærmet flatt terreng. Mot øst skråner terrenget ned fra Haakonsvernveien i sjø (Bjørndalspollen). Veifyllingen tolkes å ha en helning nedover mellom 25-45 grader. Terrenget skråner ned mot planområdet fra Mathopsveien og bebyggelse ved Sæls vei vest og sør-vest for planområdet. Skråning ned fra Mathopsveien tolkes å være mellom 25-45 grader, og ned fra flate ved Sæls vei ca. 25-45 grader. Nevnte skråninger er støttet opp av en sammenhengende støpt betongmur med varierende høyde. Høyde fra planområde til flate med bebyggelse øst for Sæls vei, er ca. 7-8 m.

Figur 4: Skjermddump som viser helningsforhold for terreng i og omkring planområdet.

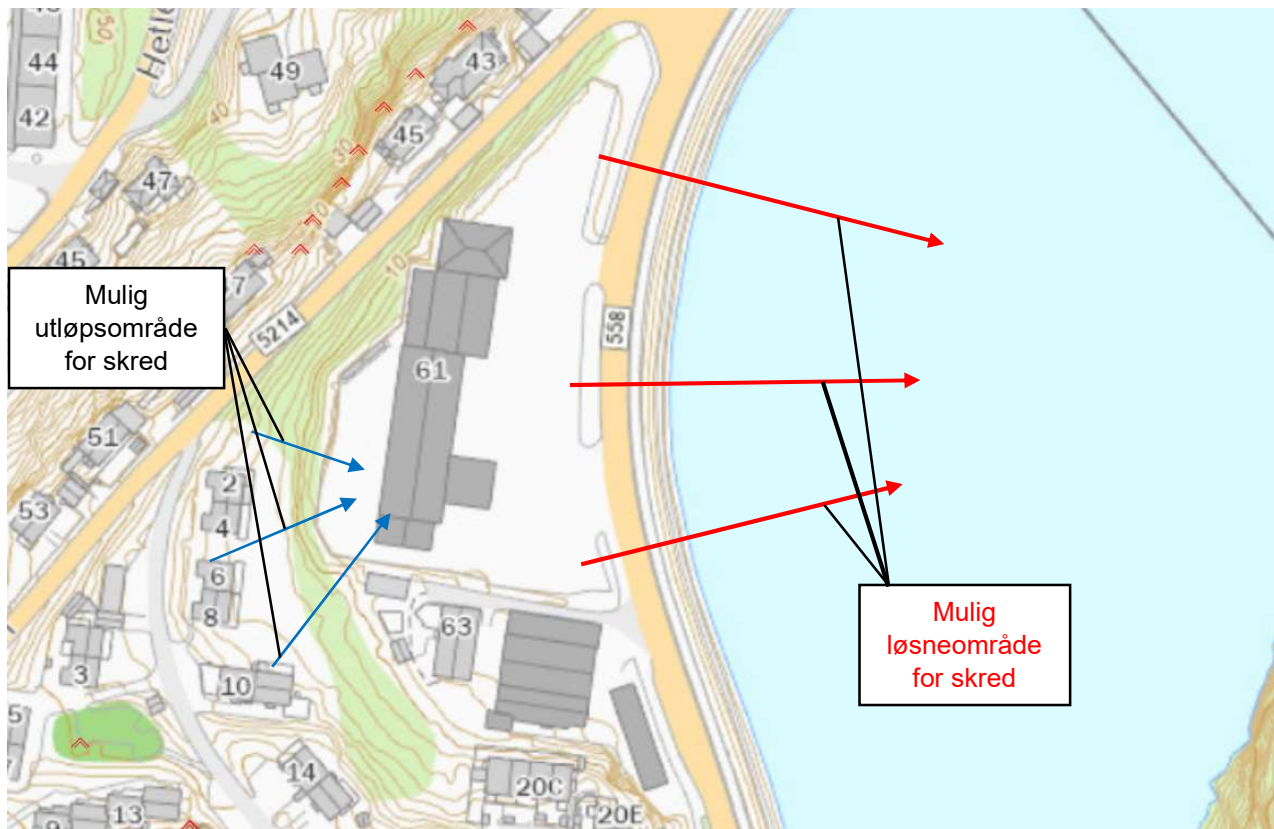
Ved å ta utgangspunkt i vurderinger fra de foregående stegene i utredningen, er det angitt antatt kritiske skråninger i og omkring planområdet. Figur 5 viser mulige løśnieområder for områdeskred.

Figur 5: Illustrasjon som viser kritiske skråninger med utgangspunkt i mulige utløps- og løsneområder.

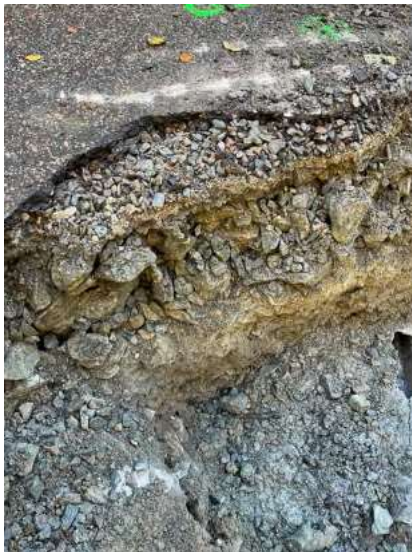
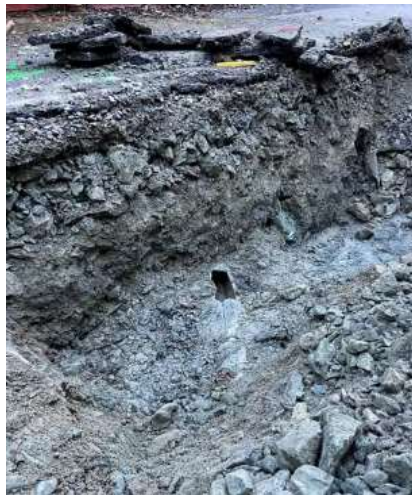
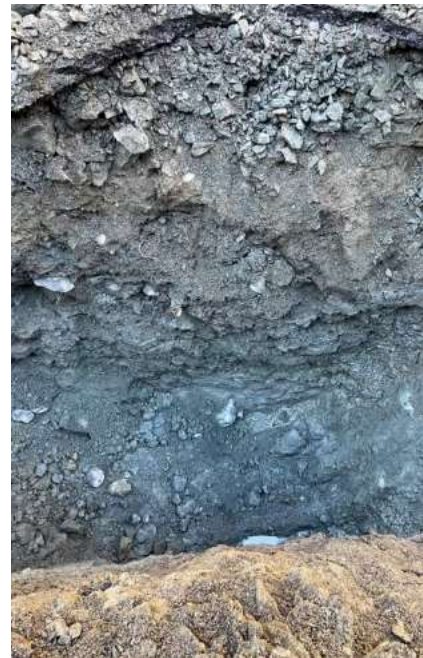
«Massene bestod hovedsakelig av silt, sand og grus og stein. Mulig marin leire ble påtruffet i sjaktbunn i NO1. ...»

Figur 7: Skjermdump av prøvetaking punkt NO1, dybde 0,0-0,3 m [8].

Figur 8: Skjermdump av prøvetaking punkt NO1, dybde 0,3-1,0 m [8].

Figur 9: Skjermdump av prøvetaking punkt NO1, dybde 1,0-2,0 m [8].

Det vurderes at resultater fra miljøteknisk prøvegraving gir en visuell indikasjon på at det kan finnes seg finstoffholdige masser under topplag av antatt sand, grus og stein. Dette kommer også frem i rapportens beskrivelse av løsmassene, hvor det ikke kan utelukkes å være påtruffet marin leire.

Ettersom det ikke foreligger geotekniske laboratorieanalyser av massene, og prøvegravingen er avsluttet ved begrenset dybde, utelukker ikke resultatene at det kan finnes seg sprøbruddmateriale i aktuelt område.

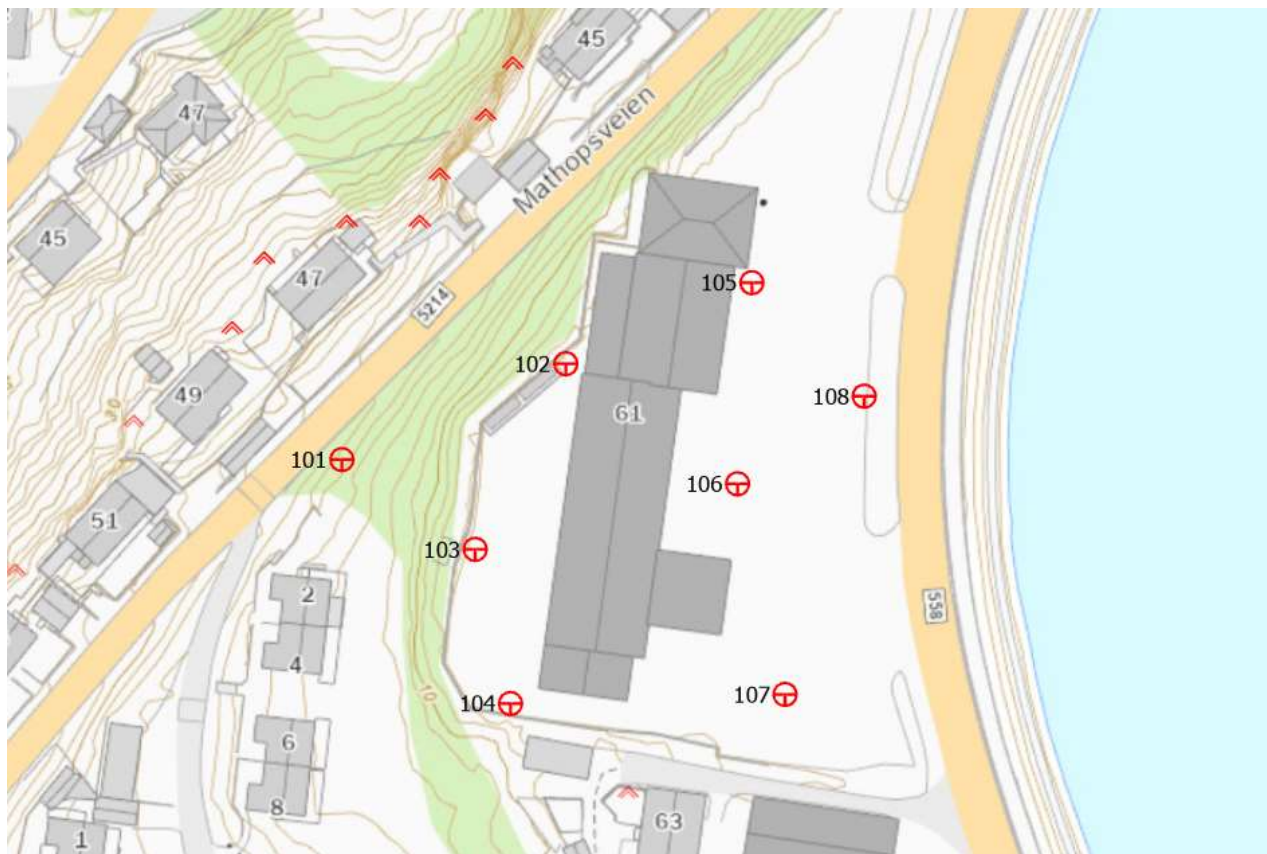
Figur 10: Forslag til plassering av borpunkt for steg 7 av utredning.

Det anbefales å utføre grunnundersøkelser med geoteknisk borerigg i enkelte posisjoner i og omkring planområdet. Dette tilsvarer steg 7 i NVEs veileder for utredning av områdeskredfare. Avhengig av resultatene fra geotekniske grunnundersøkelser, kan det være behov for å utrede videre og utover steg 7, dersom det dokumenteres å opptre sprøbruddmateriale i grunnen. Det vurderes likevel som sannsynlig at utredningen kan avsluttes når geotekniske grunnundersøkelser er gjennomført, og steg 7 i utredningen er ferdig dokumentert.

Forslag til plassering av borpunkter er vist i Figur 10. Totalsonderinger anbefales boret til berg med tilhørende 3 m boring i berg for påvisning av dette.

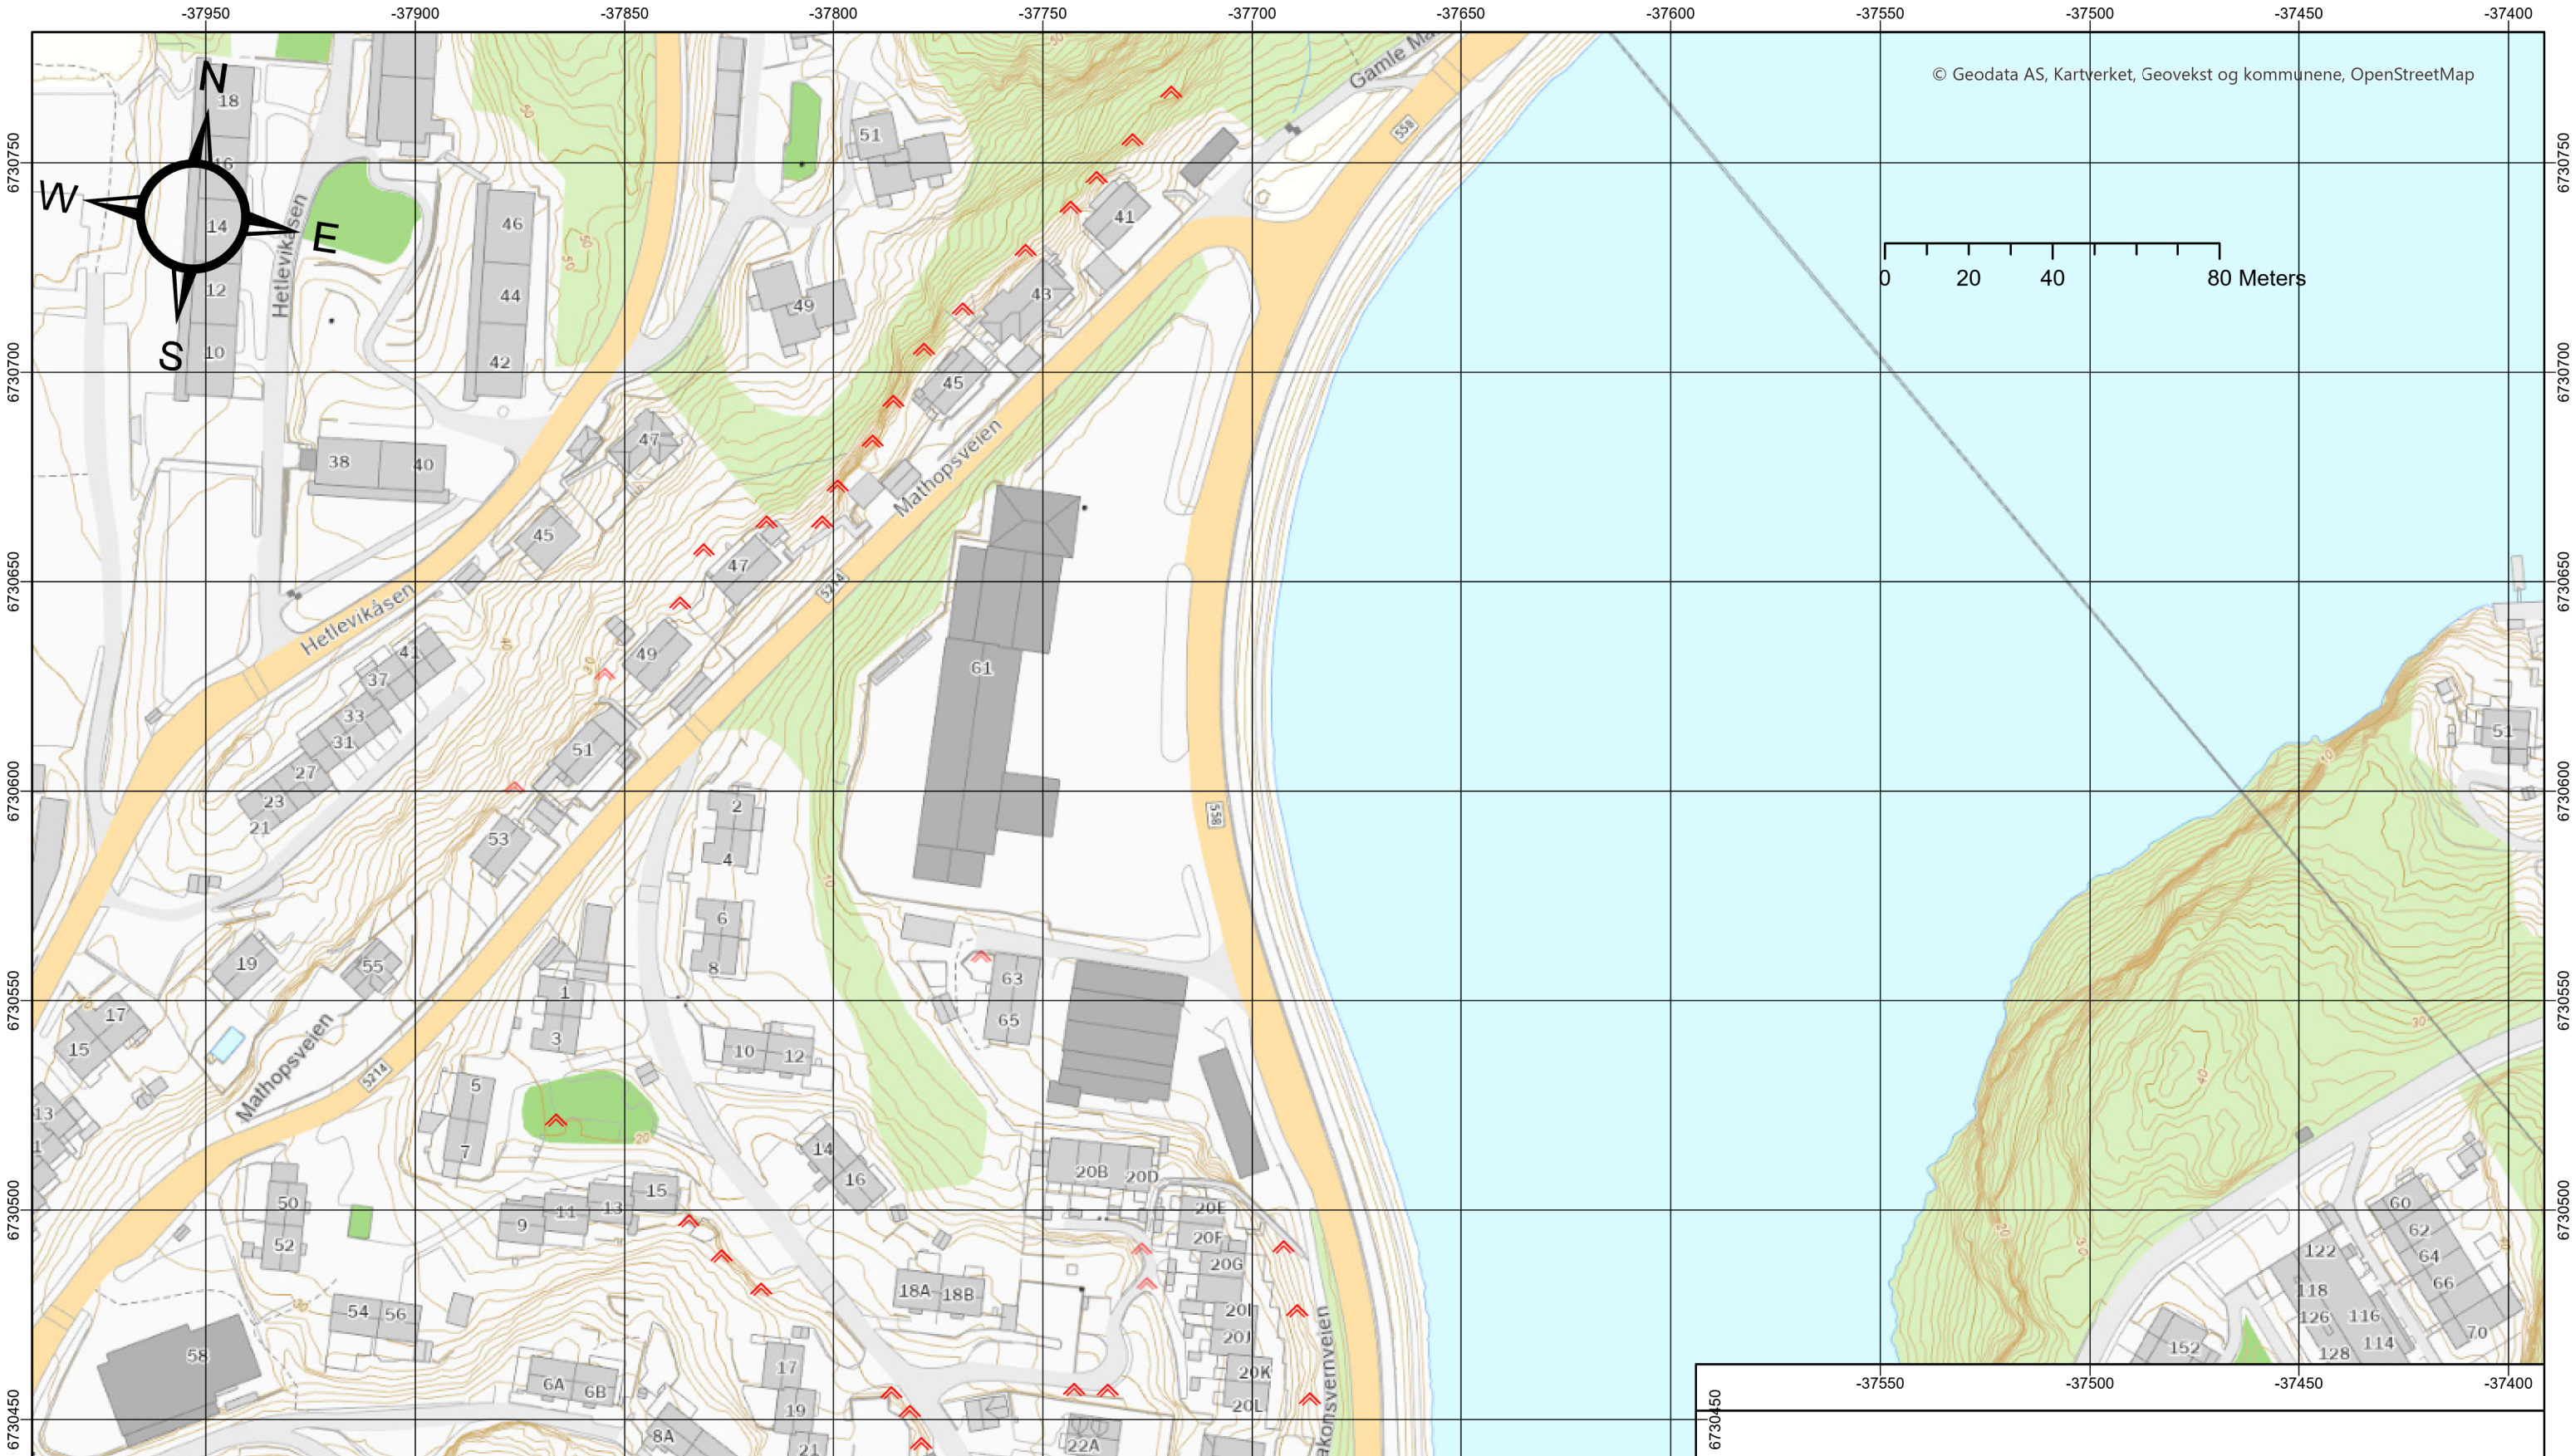
Observasjonene bidrar til å avgrense mulighetene for eventuelle løsne- og utløpsområder for områdeskred, som vist og beskrevet i rapportens øvrige stegvise utredning. Vedlegg A viser markering av antatt berg i planområdet.

Det foreligger observasjoner av berg i dagen tilgrensende planområdet. Supplerende informasjon fra InSAR antyder også at planområdet ikke viser merkbare tegn på synkende terreng. Det antydes også at omkringliggende terreng ikke er synkende.

Observasjoner Berg i dagen
