RAPPORT

Skredfarekartlegging – Drotningvik renseanlegg

Prosjekt: Drotningvik daganlegg

Dokumentnummer: 10228792-R01-A01

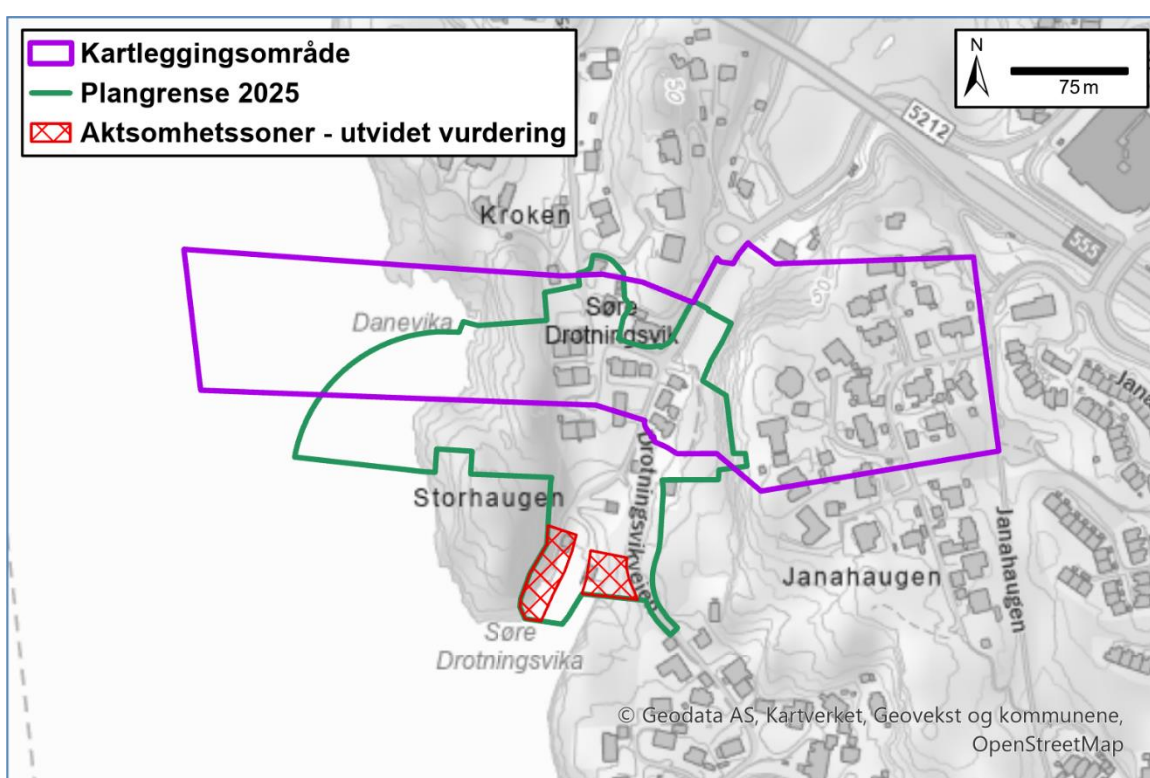
- gjenstående naturlig, bratt terreng, innenfor den del av det nye planområde som ikke er dekket av skredfarevurderingen utført tidligere, og som det såvnd vi erfarer ikke er utført terrengtiltak i. Basert på figur 1 og fly/satelittbilde tilgjengelig på Goggle maps (15.01.2025), omfatter dette skrenter på begge sider av Søre Drotningvik. Disse er ikke omfattet av NVEs aktsomhetssoner for skred (S2-

nivå). Men det vurderes at det stedvis kan være aktuelle løsne-/utløpsområder for skred. Sweco har, basert på terreng, tidligere skredsimuleringer og faglig skjønn, utført en utvidet aktsomhetsvurdering av dette gjenstående terrenget, og definert potensielle fareområder som anbefales tatt inn som hensynssoner i planen. Ved eventuelle tiltak innenfor disse sonene må det gjøres en konkret vurdering av skredfarglig personell. Se Figur 2.

Figur 2. Oversikt over planområder og naturlige skrenter som muligens fremdeles gjenstår i det nye planområdet og som må sjekkes av geolog.

Det vurderes ikke hensiktsmessig å utføre en skredfarevurdering for å tilpasse skredfarer rapporten til terrenget som er under omfattende endring. Det anbefales å ta inn bestemmelser i planen som sikrer at sikkerheten mot skred er ivaretatt ved at området må kontrolleres av geolog og geotekniker før området benyttes til planlagte tiltak i regi av Bergen Vann. Det som skal sjekkes er:

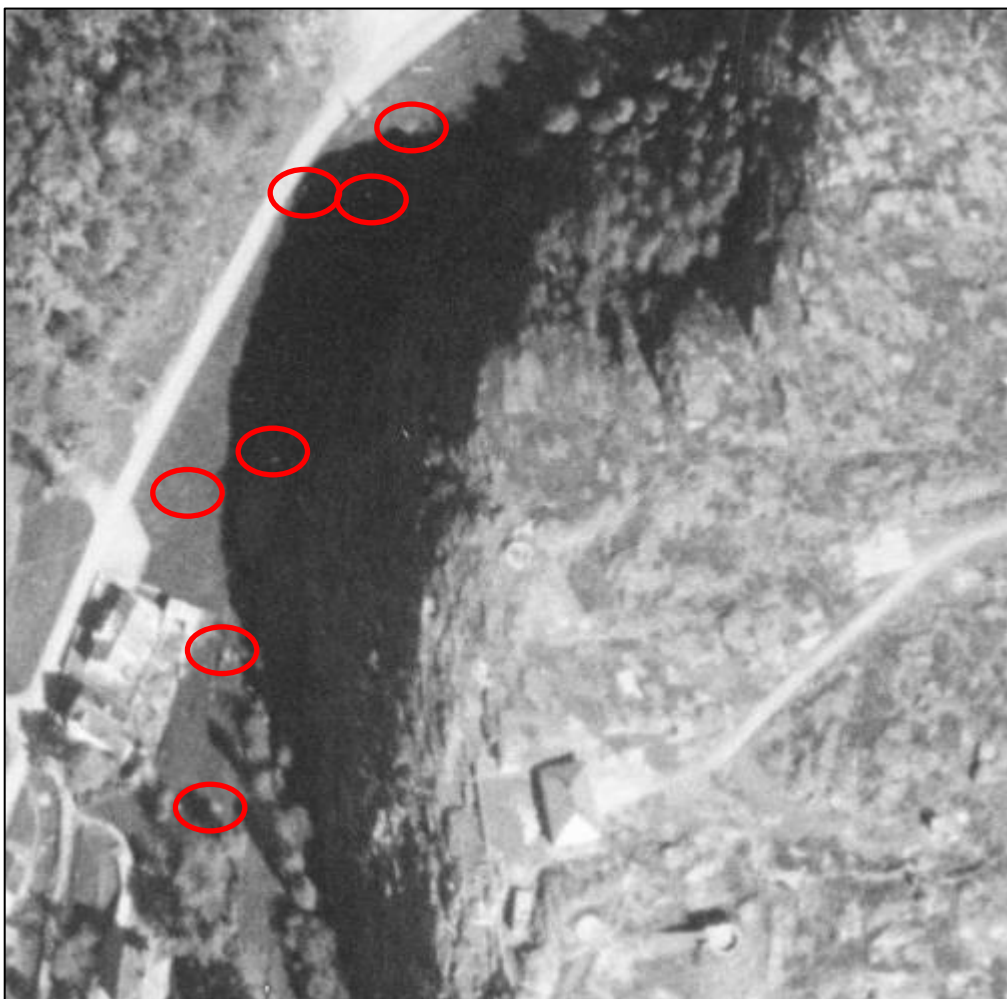
Figur 8 Historisk flyfoto fra bildeserien «Os – Askøy – Osterøy 1951» [9]. Røde sirkler viser avmerking av mulig skredblokker som er blitt ryddet senere.

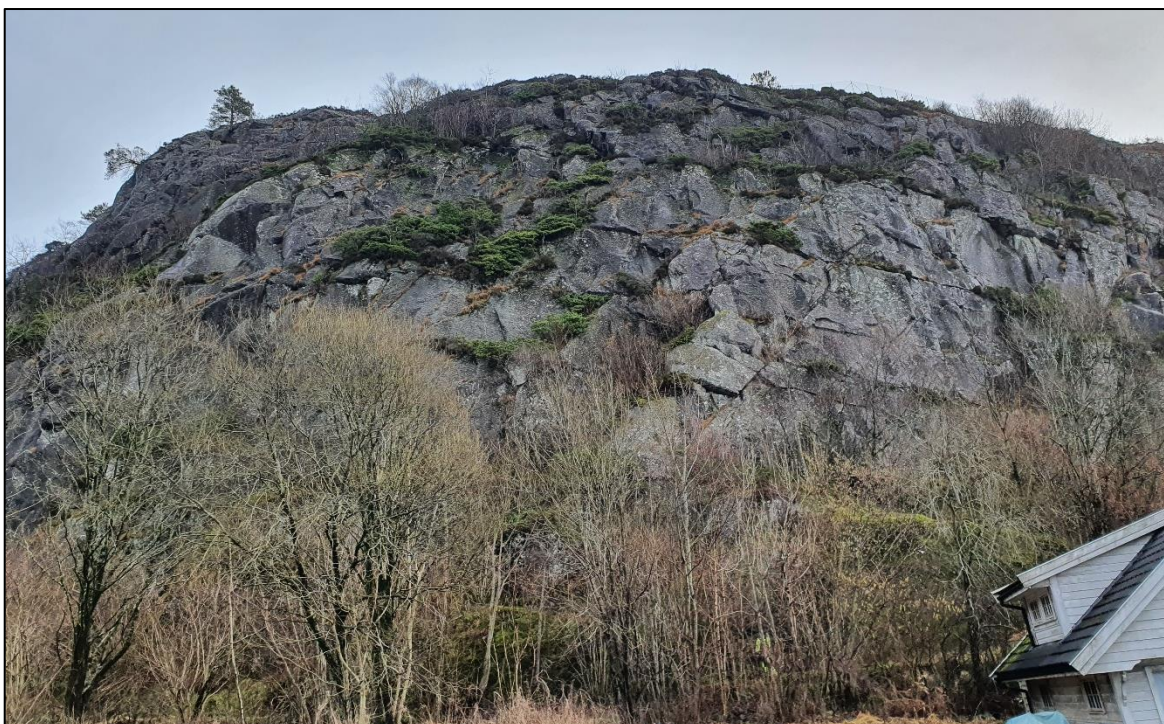
Det østligste løsneområdet består av den markante nord – sørlige orienterte skrenten delvis vist i Figur 10. Denne skrenten ansees som mest kritisk med tanke på utfall i området. Det er, fra bakken, observert flere mulig ustabile blokker i skrenten, disse er illustrert med eksempler vist i Figur 11 og Figur 12. Løsnepotensiale vurderes å være større enn 1/100.

Figur 10 Bilde av deler av den nord-sørlige skrenten.

Skredfaren i kartleggingsområdet er forårsaket av steinsprang. Aktuelle tiltak i den høye bergskrenten lengst øst vil trolig bestå av rensk der det er mulig, sikring med dobbelt korrosjonsbeskyttede kamstålbolter, fjellbånd og steinsprangnett. I områder med oppknuste blokker vil det også være aktuelt å benytte wirenett.

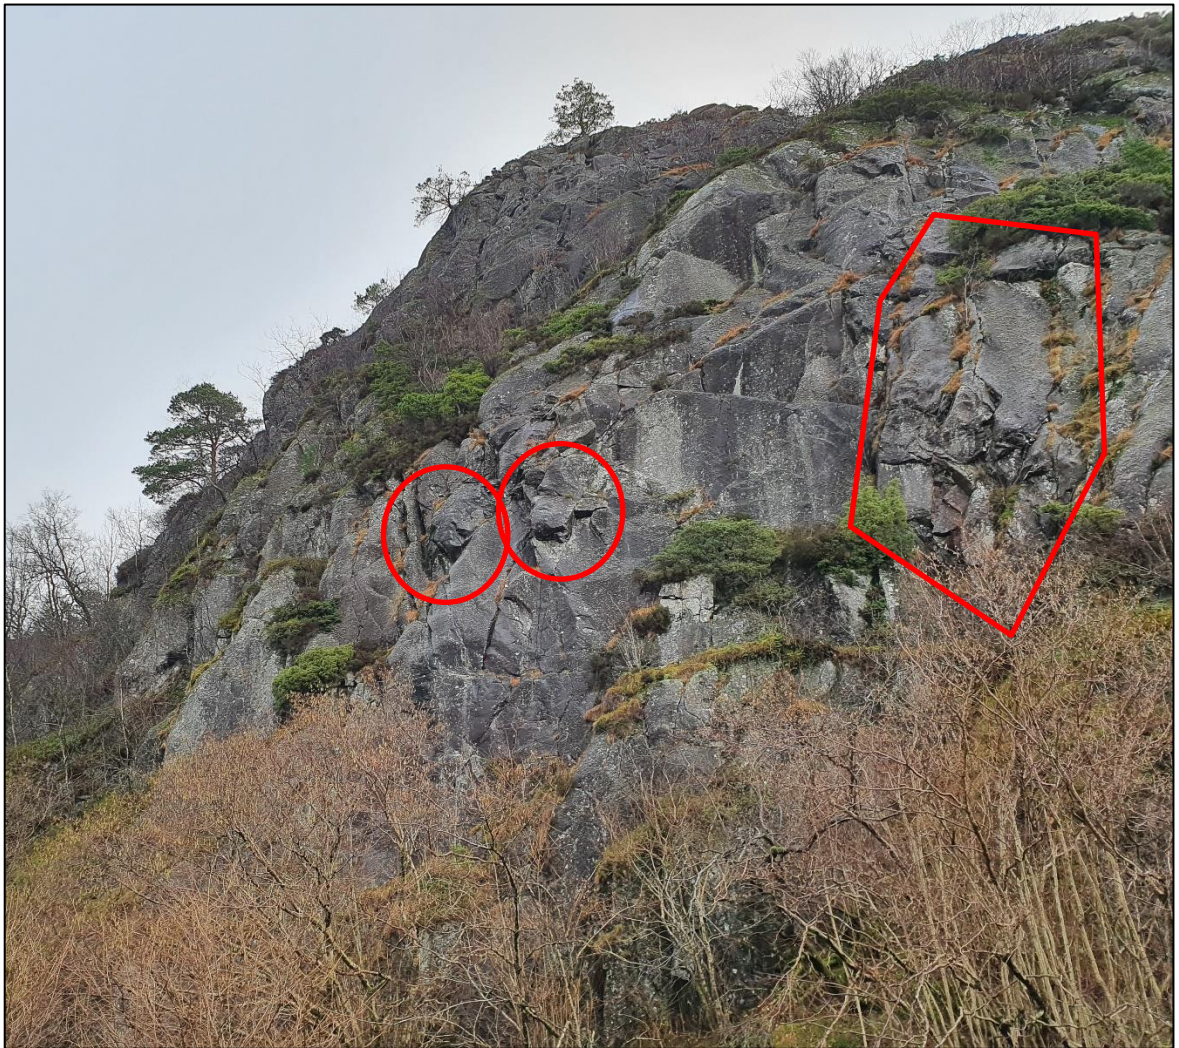
Figur 11. Eksempler på mulig ustabile blokker i skrenten.

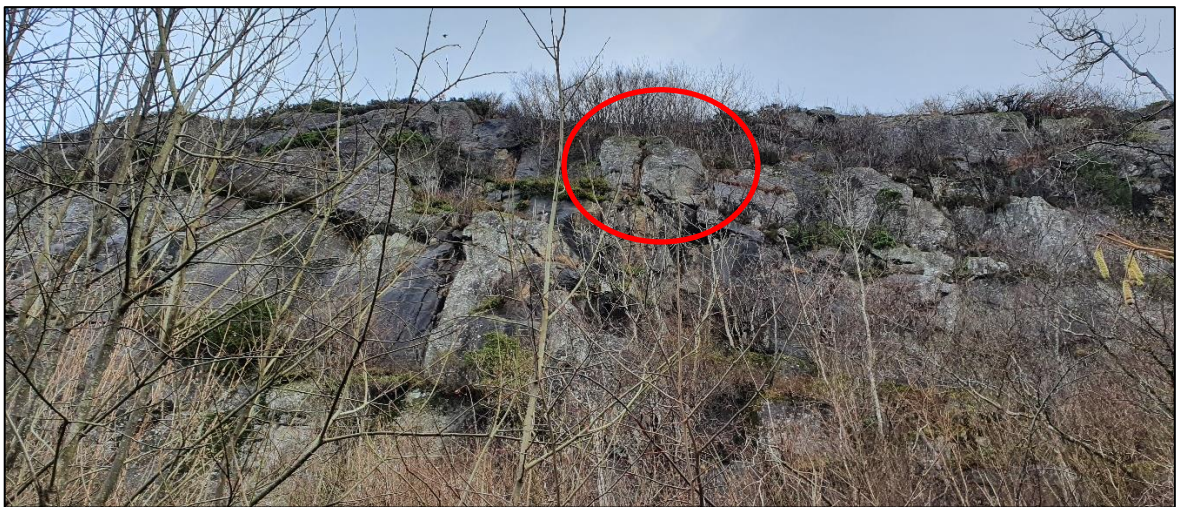
Figur 12. Eksempel på mulig ustabil blokk i skrent.

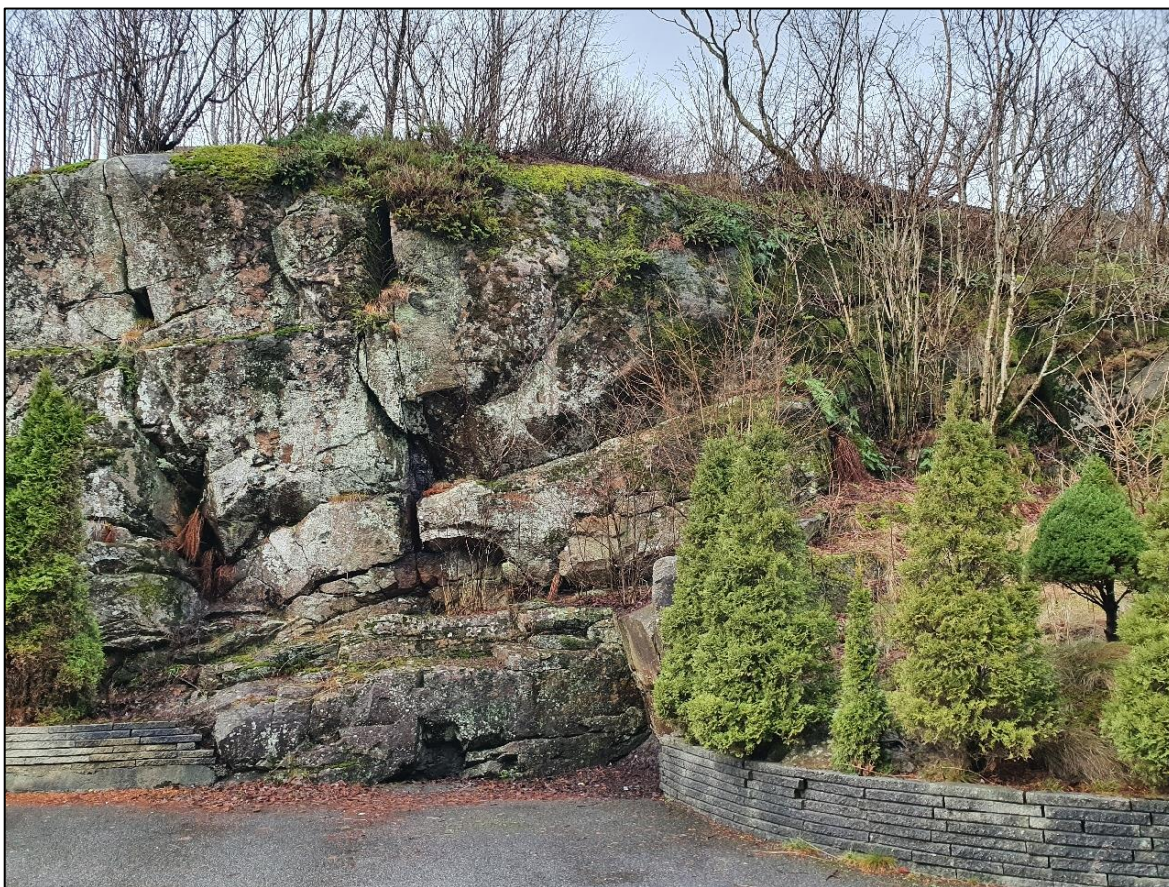
Ved en liten skrent/skjæring på vestsiden av Drotningvikvegen nord i kartleggingsområdet, er et mindre løsneområde (Figur 13), men løsnepotensiale vurderes å være mindre enn 1/1000.

Figur 13. Mindre skrent/skjæring på vestsiden av Drottningvikveien som er mulig løsnemråde for steinsprang.

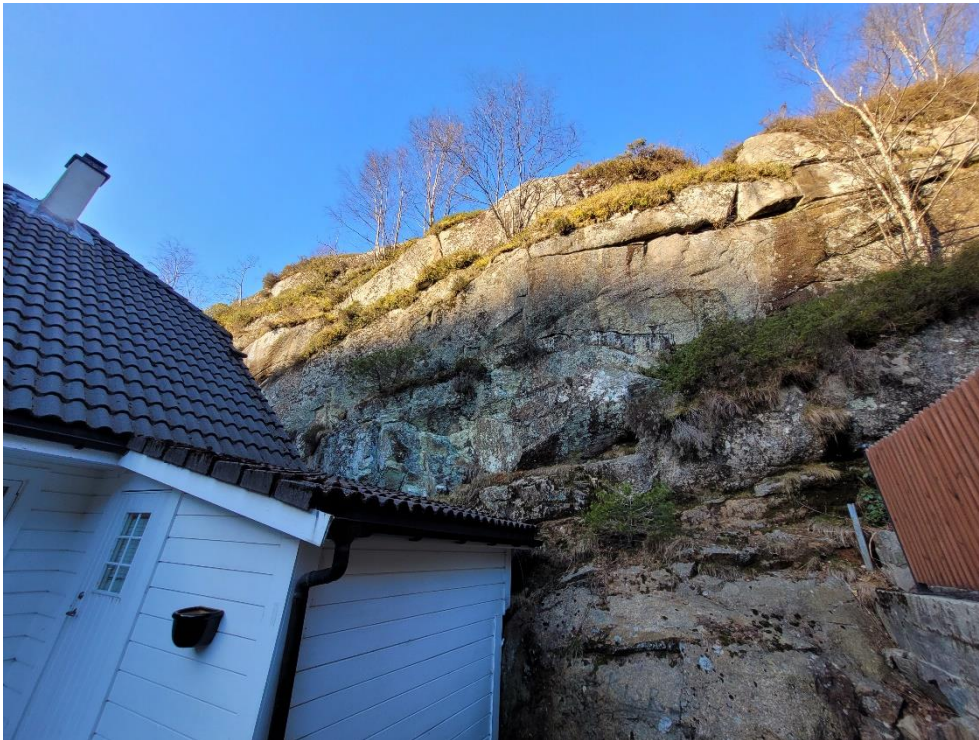
Skrenten som er lokalisert langs østre kant av ryggen, vest for bebyggelsen ved Vestre Drottningvik 8 og 10, er forholdsvis slett og fast og lite oppsprukket. Det er noe vegetasjon i skrenten og mulig enkelte løse blokk. Det vurderes at løsnepotensiale fra denne er veldig begrenset, men det kan ikke utelukkes at det ligger mindre blokk i terrenget skjult av vegetasjon. Løsnepotensiale vurderes å være mindre enn 1/100, men større enn 1/1000.

Bilde 3. Bilde av bergskrent ved Vestre Drotningvikvegen 8B.

I begge skrentene vest i området, er det forholdsvis lite avløste blokker. Det vil trolig være tilstrekkelig med rensk av løse blokker, og sjekke om det foreligger potensielle skredblokker i/under

vegetasjonen. Om det avdekkes blokker som ikke lar seg rense må disse sikres med f.eks. bolter og bånd.

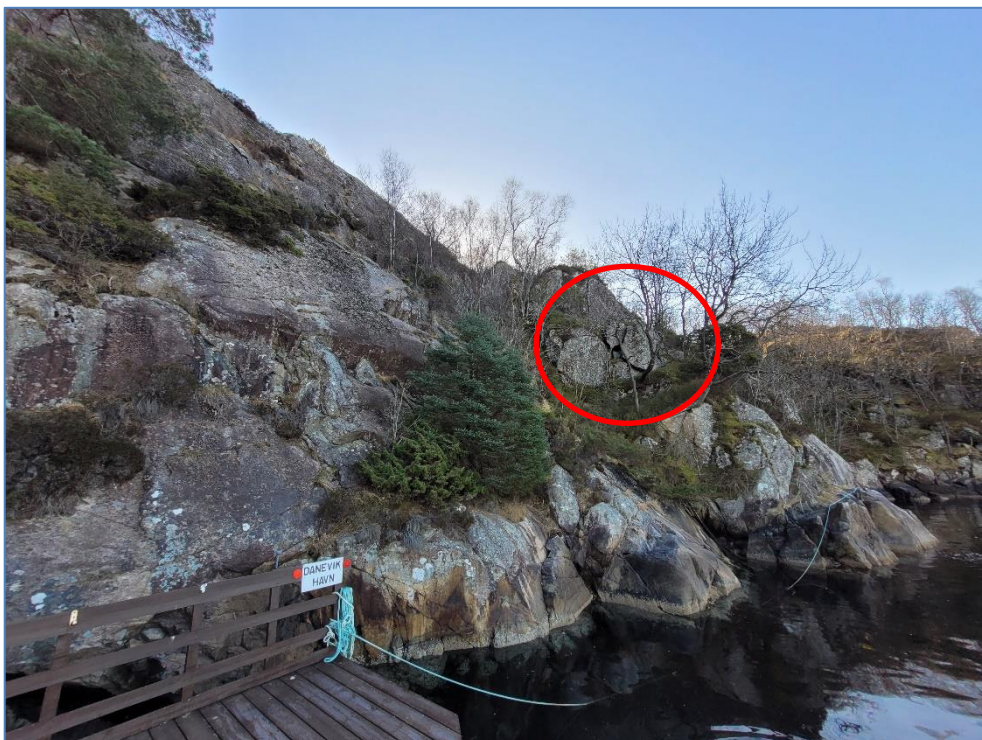
Bergskrenten ned mot Danevika er i stor grad slett og «skurt» av glasiale prosesser. Det er lite oppsprekking, men det observeres enkelte små, løse blokk og ett punkt ved store løse blokk. Disse punktene vurderes fra bakken å ha større løsnepotensiale enn 1/100. Resten av skrenten vurderes fra bakken og ha mindre løsnepotensiale enn 1/100, men større enn 1/1000. Men pga. størrelsen og høyden har en ikke fullstendig oversikt, og de to punktene settes som dimensjonerende for løsnensannsynligheten i hele skrenten, Dette fordi det ikke kan utelukkes at det ligger løse blokker i skrenten som ikke observeres fra bakken. Løsnepotensiale for hele skrenten anses således til 1/100.

Bilde 4. Vestlige bergskrent tatt fra brygge mot sørøst. De store løse blokkene er innringet.

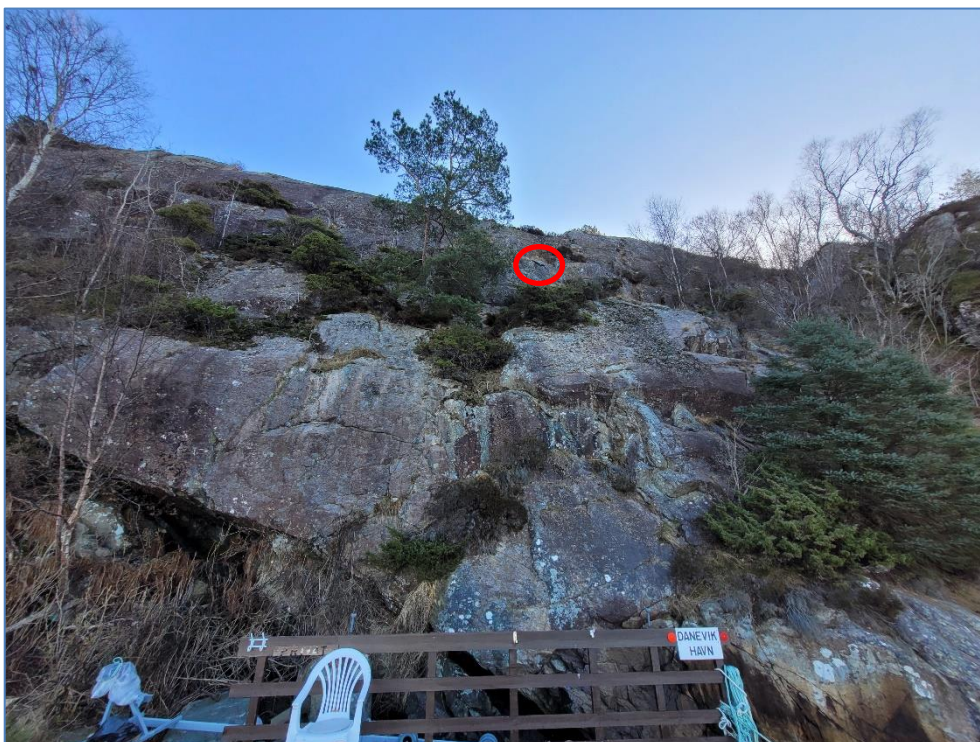
Bilde 5. Bilde av sentrale deler av den vestlige bergskrenten, tatt mot øst fra brygge. Mindre løs blokk er innringet.
