# Detaljregulering for Fyllingsdalen, gnr. 22 bnr. 874, Skjenhaugane - Bygningsdokumentasjon

| Oppdrag | Detaljregulering for Fyllingsdalen, gnr. 22 bnr. 874, Skjenhaugane, 16200581-02 | Revisjon | 08.01.2024 |
| Kunde | Opphus AS | Opprettet av | Camilla Mohr |

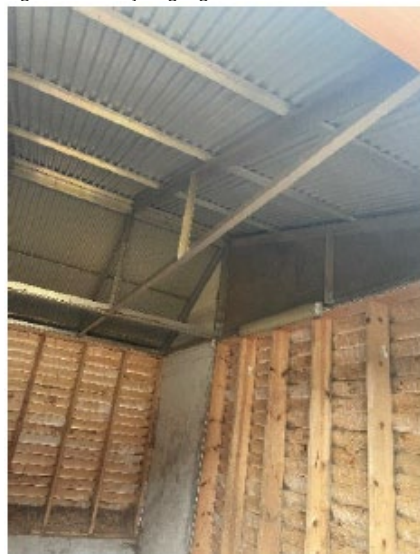
Figur 17 - Fagverksbjelker og fyrkjel i teknisk rom.

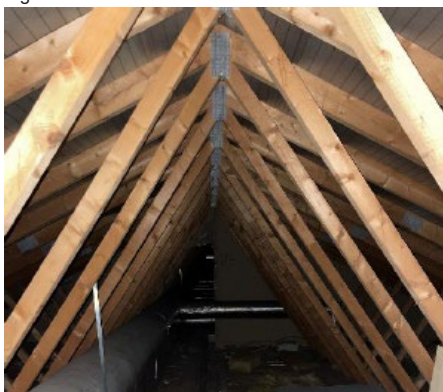
Figur 29 - Takbjelker, systemvegger og ståldører.

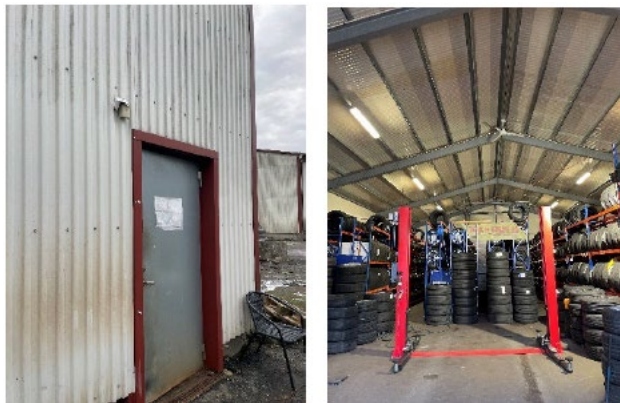
Figur 33 - Fasadedetalj og innvendig bæresystem.
