| <b>Rapportnr.</b> | 25-16-1 |
| <b>Dato:</b> | 28. april 2025 |
| <b>Prosjekt</b> | Sandslimarka 185, Bergen – vurdering områdestabilitet |

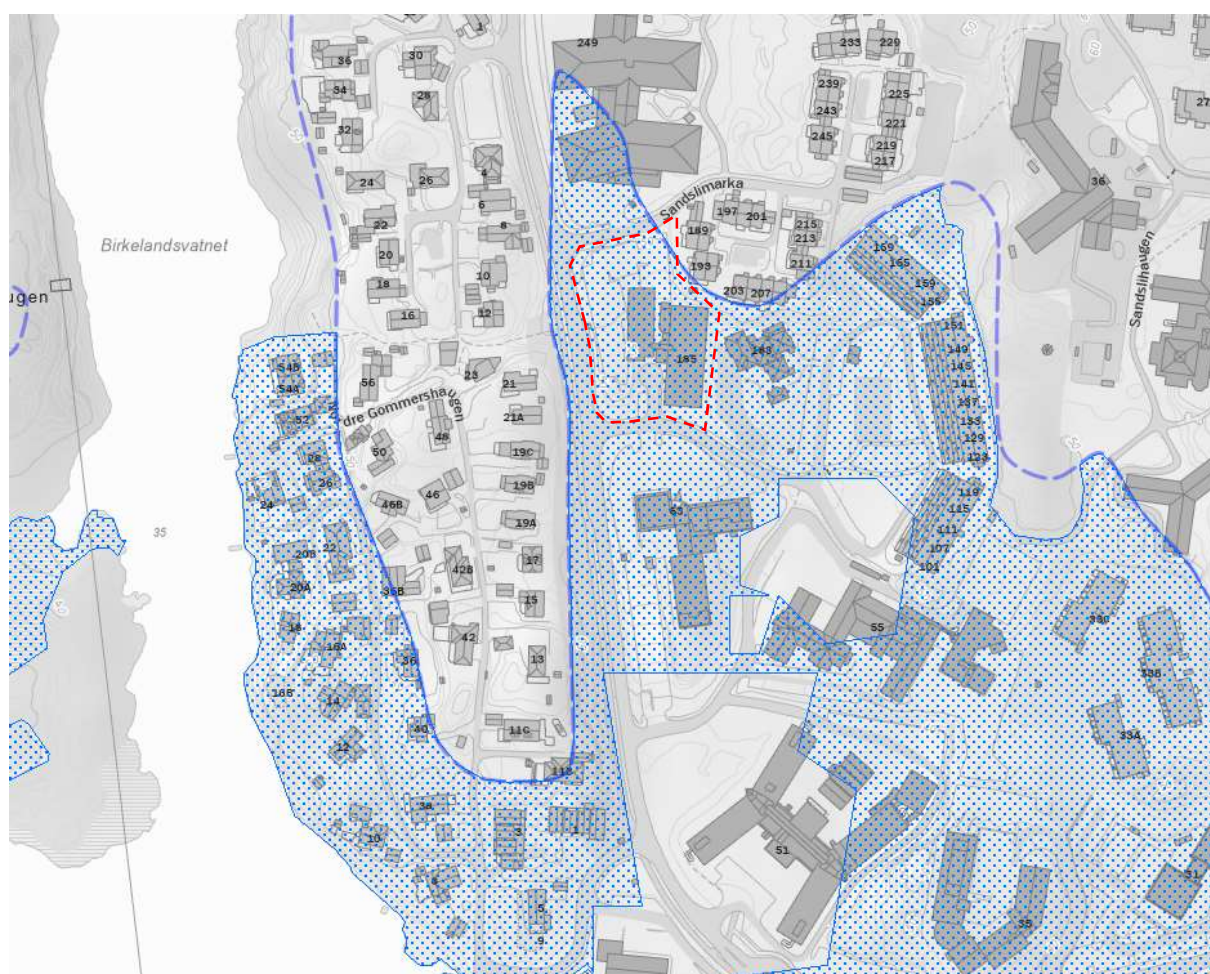
Størstedelen av eiendommen ligger imidlertid under marin grense, og derfor i et aktsomhetsområde for marin leire (se Figur 2). Det er av den grunn gjort en nærmere vurdering av områdestabilitet for den aktuelle eiendommen iht. NVEs kvikkleireveileder [1].

Figur 2 Aktsomhetskart for kvikkleireskred (blått areal) [3]. Eiendom markert med rød stiplet linje

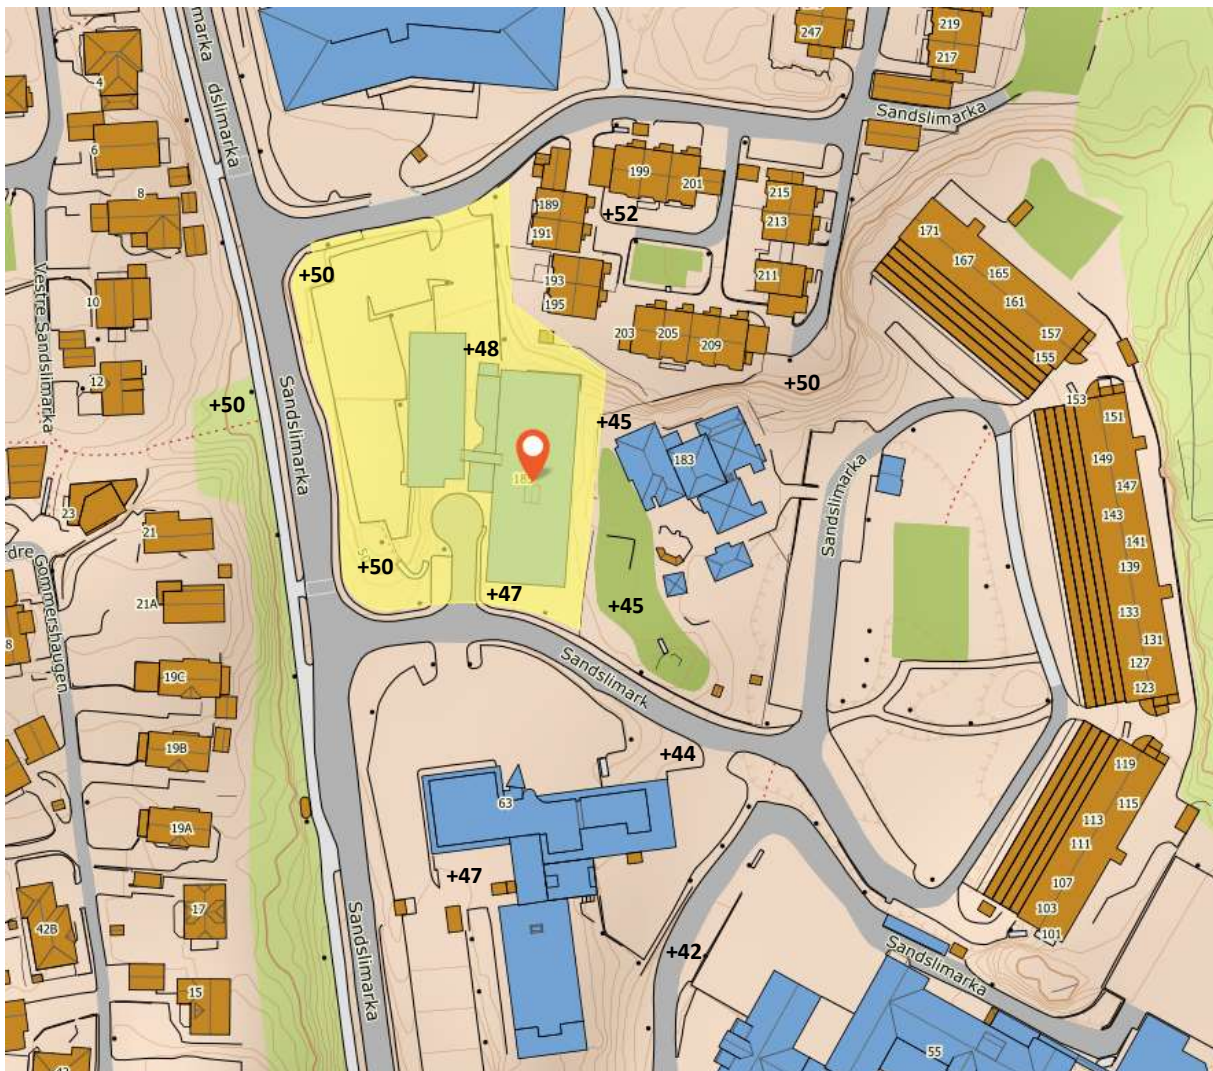
Eiendommen har terrengkote ca. +50 mot *Sandslimarka* i vest, fallende til ca. kote +47 i sørøst, se Figur 3. Terrengoverflaten stiger mot nordøst, og på naboeiendommen *Sandslimarka* 189-215, bestående av bolighus i rekke, ligger terrengoverflaten på ca. kote +51 til +52. Mot *Sandslimarka* 183 i øst ligger terrengkoten på ca. kote +45.

Figur 3 Eiendom markert med gult ([www.norgeskart.no](http://www.norgeskart.no))

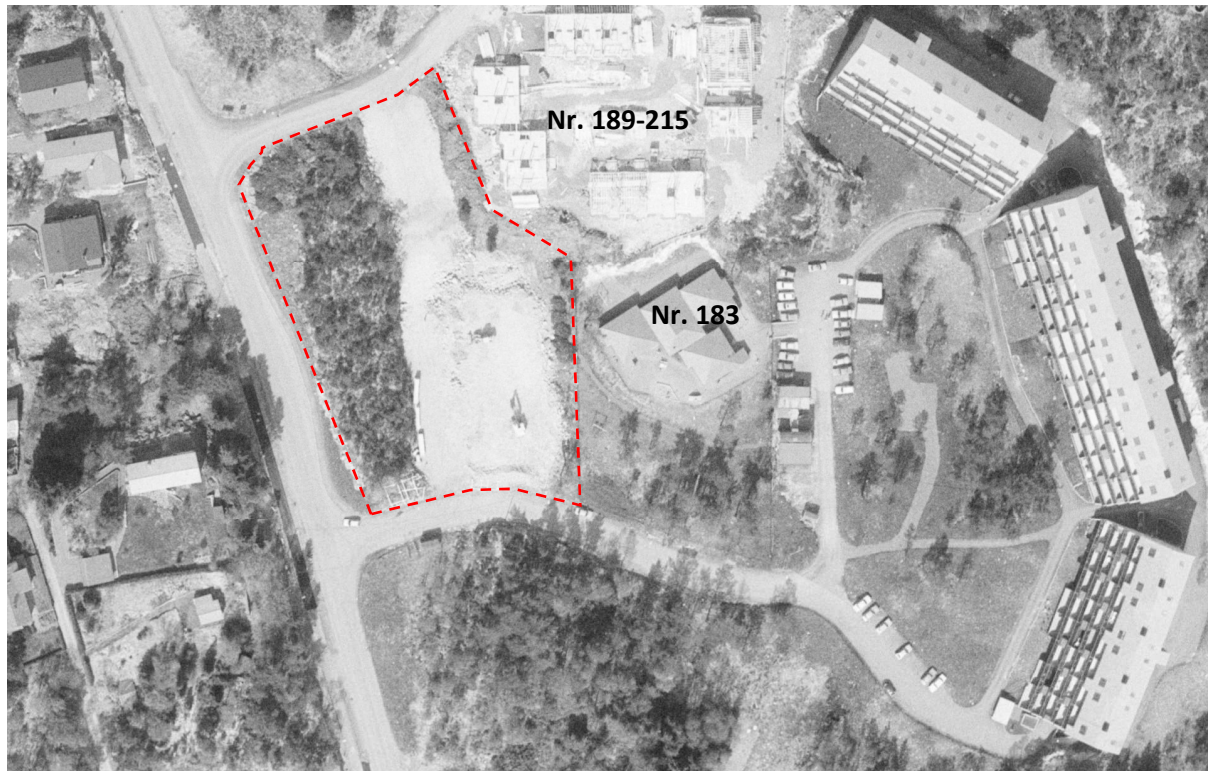
Det aktuelle området er opparbeidet og bebygget med et næringsbygg på tre etasjer. Det er ikke mottatt fundamenttegninger fra bygget, men flyfoto fra 1985 viser at tomten på dette tidspunktet er i ferd med å bli opparbeidet med det som ser ut til å være en sprengsteinsfylling, se Figur 4.

Det er sannsynlig at bygget er fundamentert på berg eller sprengsteinsfylling over berg.

Figur 4 Flyfoto fra 1985 (<https://kart.1881.no>). Eiendom markert med rød stiplet linje

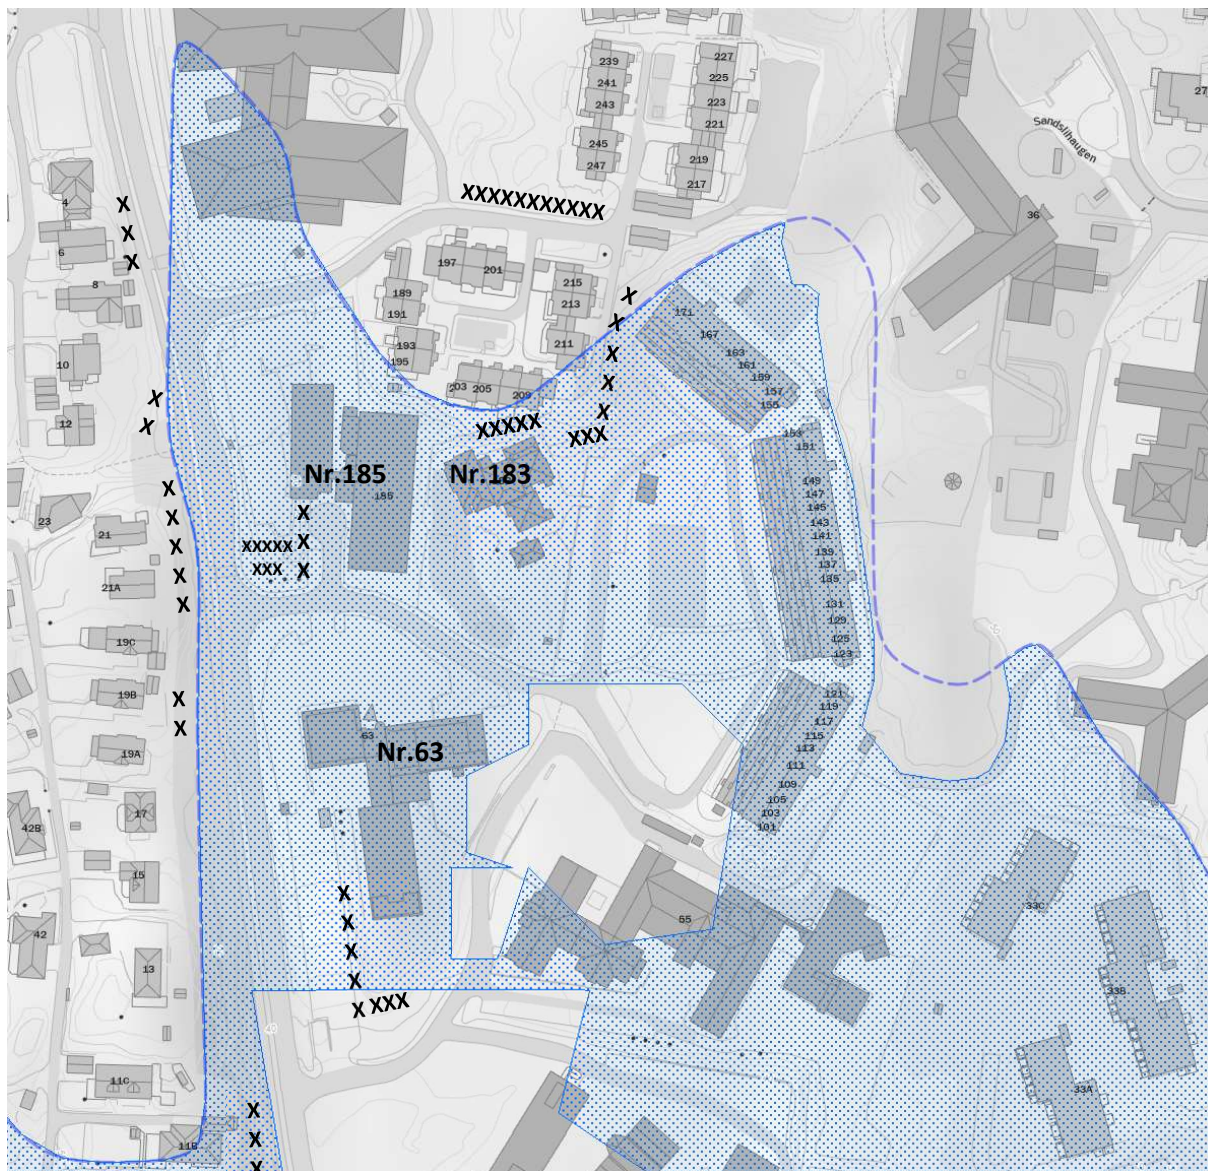
Observert berg i dagen er markert med «X» i **Feil! Fant ikke referansekilden..**

Figur 5 Aktsomhetskart for kvikkleireskred. Observert berg i dagen markert med «X»

Den aktuelle eiendommen ligger i hovedsak under marin grense, bortsett fra det nordøstlige hjørnet av tomten. Selve eiendommen ble under befaringen observert å være opparbeidet med parkeringsplass og næringsbygg. Det ble observert antatt berg i dagen flere steder i området og på eiendommen.
