# **Trær ved Birkeland kirke**

## Birkeland kirke – kartlegging av trær

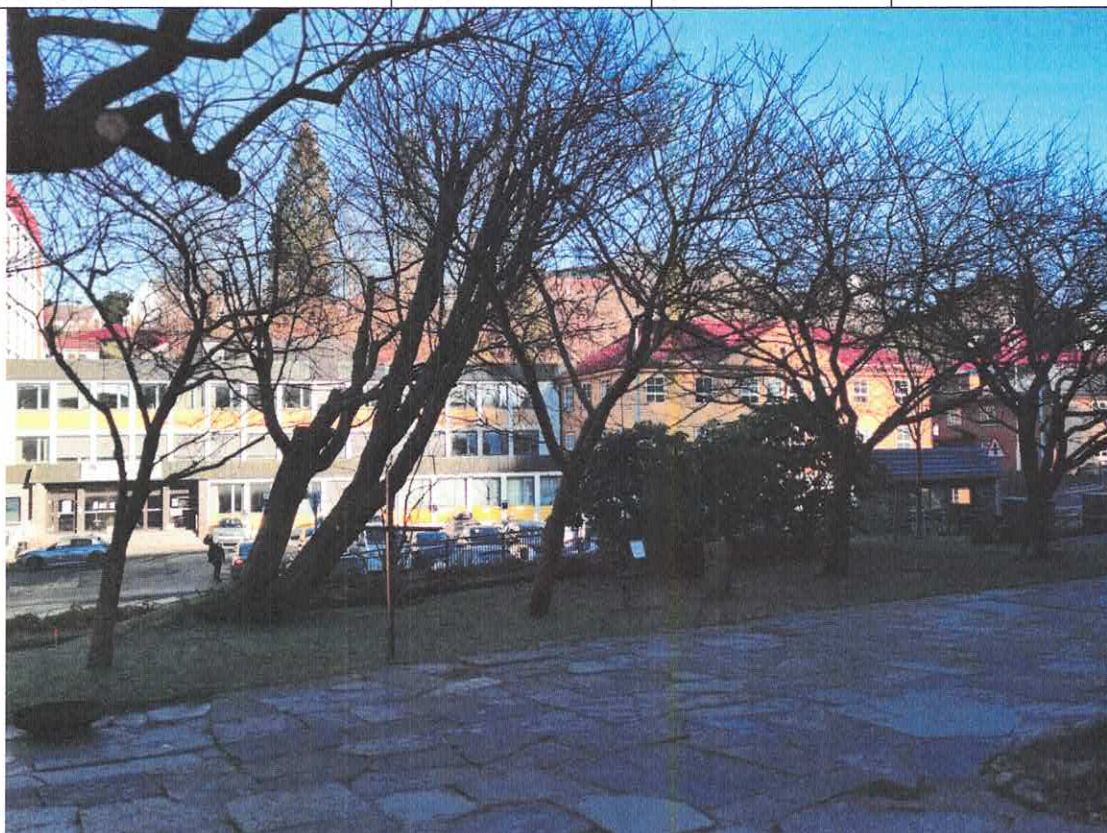
**Tre nr. 3 -7 i delområde 1**

| Nr. | Treslag | Stammeomkrets | Høyde | Merknad |
|---|---|---|---|---|
| 3 | Kirsebær | 220 cm | 5-6m | |
| 4 | Kirsebær | 112 cm | 5-6 m | |
| 5 | Kirsebær | 84 cm | 5-6 m | |
| 6a | Gullregn | 151 cm | 6 m | Delvis rotveltet |
| 6b | Gullregn | 172 cm | 6 m | Delvis rotveltet |
| 7 | Kirsebær | 60 | 5 m | |

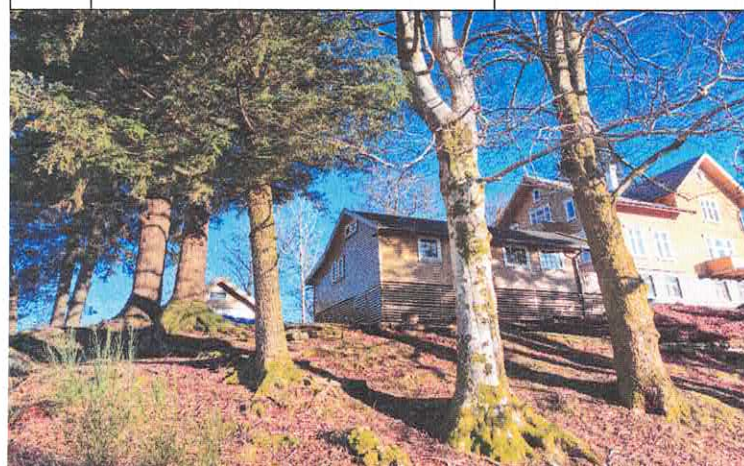
**Tre nr. 23-27 i delområde 2**

| Nr. | Treslag | Stammeomkrets | Høyde | |
|---|---|---|---|---|
| 23 | Alm | 238 cm | 18 m | |
| 24 | Bøk | 197 cm | 18 m | |
| 25 | Hemlock | 136 cm | 18 m | |
| 26 | Sitkagran | 220 cm | >20 m | |
| 27 | Sitkagran | 260 cm | >20 m | |

I tillegg til disse som må fjernes, vil planlagt anleggsarbeid berøre rotsonen til tre nr. 24 (bøk) også i noen mindre grad tre nr. 22(eik) og 23(alm). For å redusere skadeomfanget i nevnte rotsoner er det nødvendig at sertifisert arborist er ansvarlig for oppgaven med å ivareta røttene på best mulig faglig måte i aktuell anleggsfase.

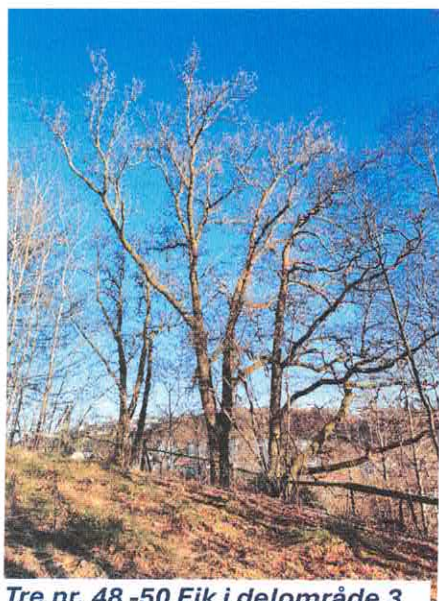
**Tre nr. 48 -50 Eik i delområde 3**

| 48 | Eik | 195 cm | >20 m | |
| 49 | Eik | 278 cm | >20 m | Hul eik |
| 50a | Eik | 167 cm | >20 m | Hul eik |
| 50b | Eik | 160 cm | >20 m | Hul eik |

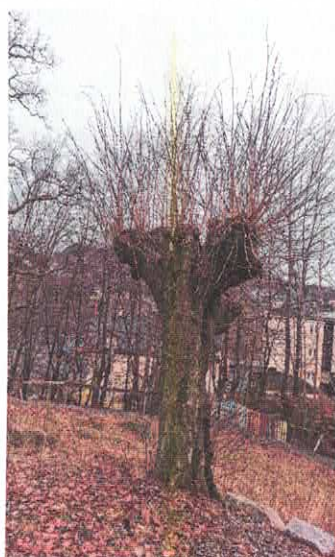
**Tre nr. 47**

| 47 | Selje | 196 | 2,5 m | Styvet |
