Oppdragsnr.: 52503787 Dokumentnr.: VA-02

## Klokkarlia VA-rammeplan – supplerende informasjon

Vi viser til VA-rammeplan Gnr 44 bnr 325 Klokkarlia 20 m.fl. og saksnr. **2025/139902**. I brev datert 19. mars etterspørres det dokumentasjon på at grunnen har tilstrekkelig infiltrasjonsevne. Infiltrasjonsevnen er nå dokumentert vha. infiltrasjonsmålinger utført 22. april 2026. Resultatene er oppsummert i dette notatet.

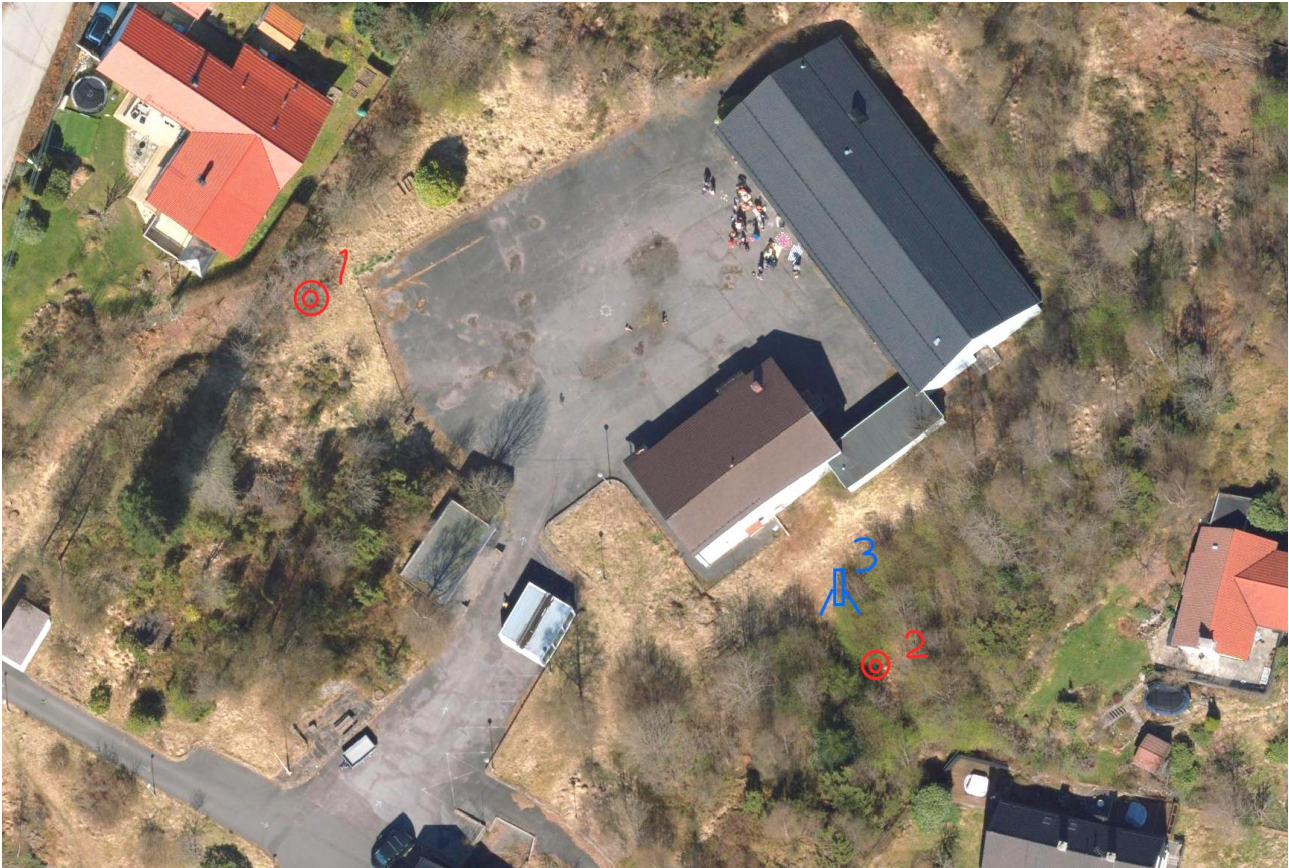
Figur 1 Viser kvar dei ulike forsøka vart gjennomført på tomte. Test nummer 3 ble gjennomført med klassisk infiltrrometer med svamp, test nr. 1 og 2 ble utført med dobbelt-ring-infiltrrometer.

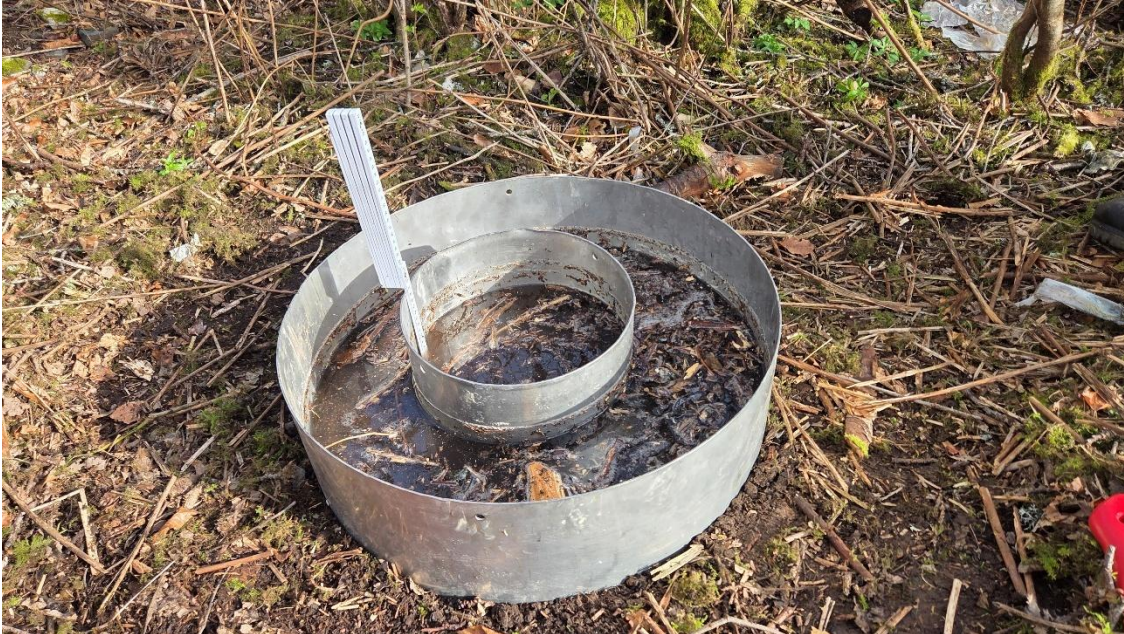
## 1.1 Målepunkt 1

- I retning vest (se figur senere i notatet) er det målt en infiltrasjonsrate på 30 cm/t. Dette er en god infiltrasjonsrate og høyere enn antatt. Målte infiltrasjonsrate er dermed ok for valgt overvannsløsning.

*Figur 2 Gjennomføring av infiltrasjonsmåling nr. 1 ved hjelp av dobbeltringinfiltrrometer.*

Måling ved målepunkt 1 ble utført med dobbel-ring-infiltrrometer. Se bilde ovenfor. Det ble målt en infiltrasjonsevne på **30 cm/t.**

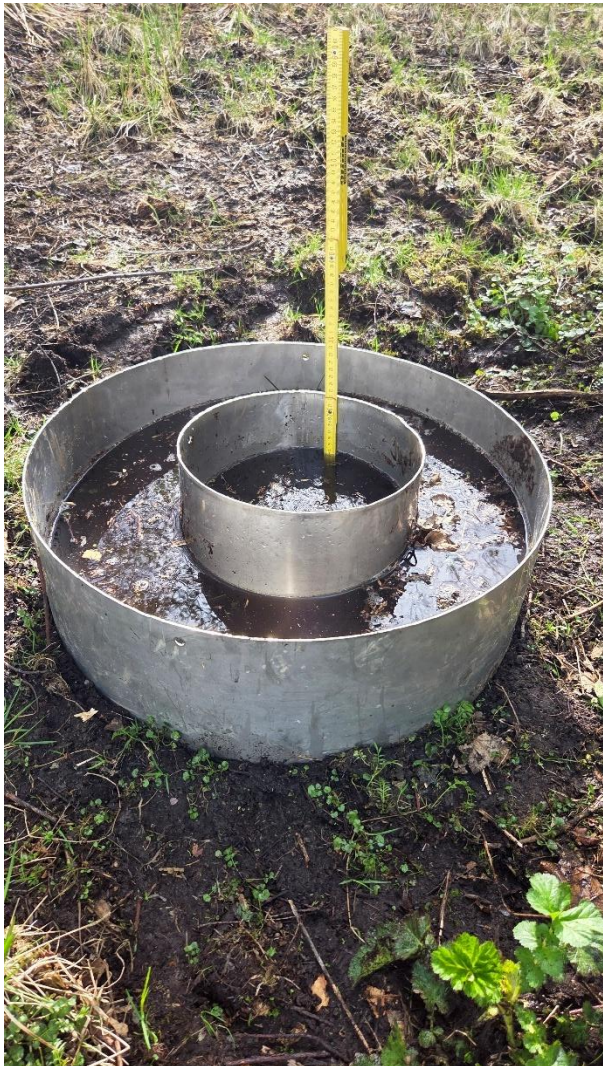
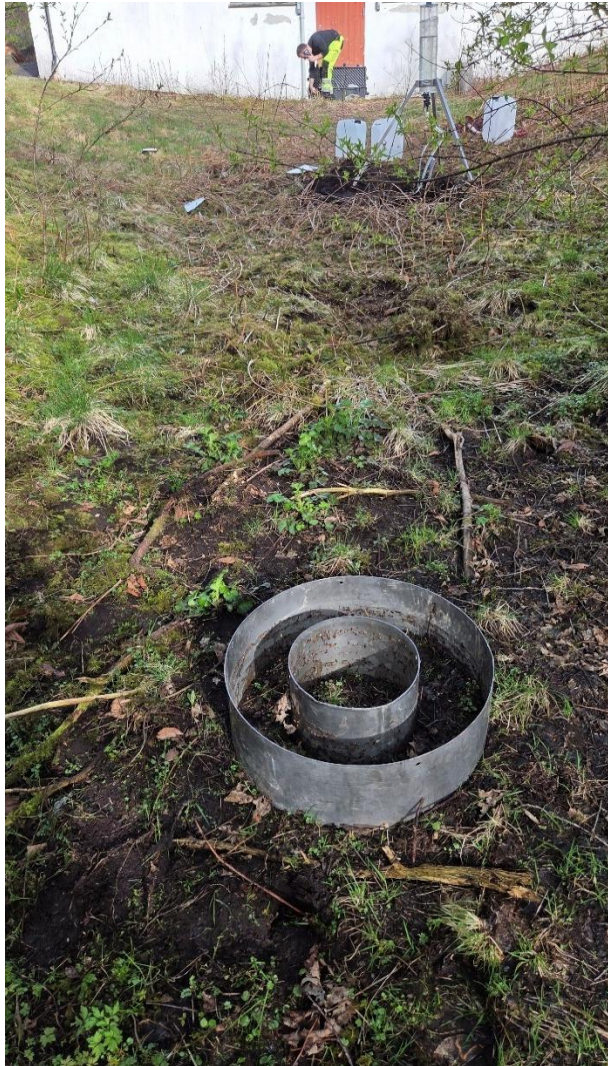
## 1.2 Målepunkt 2

- I retning øst (se figur senere i notatet) er det målt en infiltrasjonsrate på 1 cm/t og 7 cm/t. Dette er svært lav infiltrasjonsrate, og ikke tilstrekkelig dersom en infiltrasjonsløsning skulle vært planlagt direkte på disse løsmassene. Dog, dette er infiltrasjonsraten i lavbrekket ned mot eksisterende bebyggelse. I dette området er lav infiltrasjonsrate **gunstig** fordi det innebærer at overvannet blir holdt igjen i området og svært sakte drenerer østover. I dette området skal det ikke gjøres tiltak. Det vil i dette området være viktig å bevare løsmassene med lav dreneringsevne (målt til 1 og 7 cm/t) slik de er i dag, slik at området også etter utbygging vil holde igjen overvann i tilsvarende grad som i dag.

*Figur 3 Dobbelt-ring-infiltrrometer benyttet ved målepunkt 2. Bilde til venstre er tatt mens infiltrasjonsforsøket pågår og bilde til høyre er før dobbelt-ring-infiltrrometeret er fylt med vann.*

Måling ved målepunkt 2 ble utført med dobbel-ring-infiltrrometer. Se bilde ovenfor. Det ble målt en infiltrasjonsevne på **7 cm/t**.

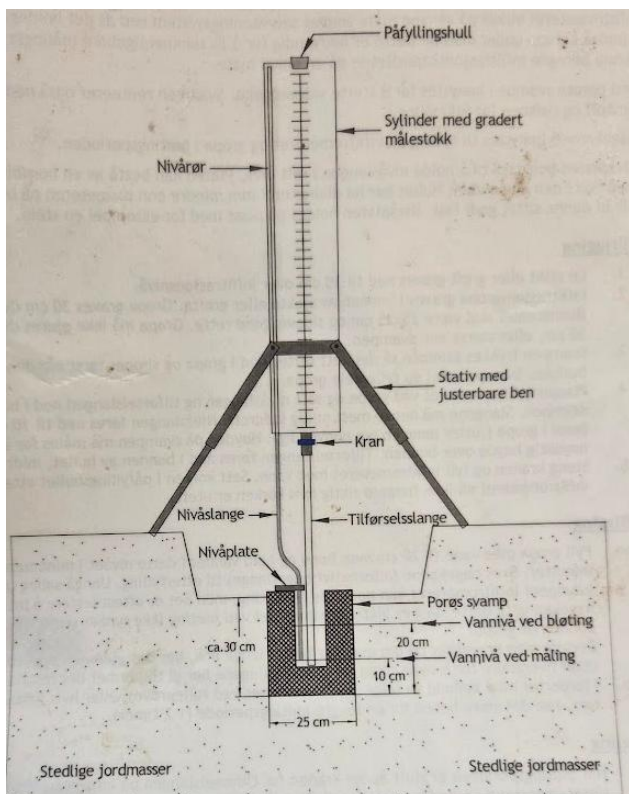
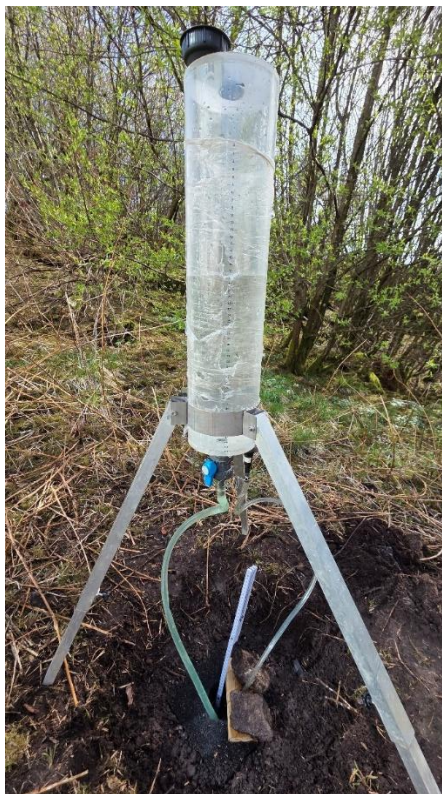
## 1.3 Målepunkt 3

Figur 4 Skjematisk skisse av infiltrometeret til venstre og gjennomføring av infiltrasjonsmålingen til høyre.

Måling ved målepunkt 3 ble utført med klassisk infiltrometer med svamp. Se bilde ovenfor. Det ble målt en infiltrasjonsevne på **1 cm/t.**
