BERGEN KOMMUNE

# 1-ÅRSKONTROLL ETTER TILTAK MOT FORURENSET SJØBUNN I PUDDEFJORDEN

Tittel:	1-årskontroll etter tiltak mot forurenset sjøbunn i Puddefjorden		
COWI-kontor:	Bergen, Solheimsgaten 13, 5058 Bergen		
Oppdrag nr.:	A109463-008	Rapportnummer	RAP-A109463-2020-01
Utgivelsesdato:	17.06.20	Antall sider:	111
Tilgjengelighet:	Åpen	Antall vedlegg:	3
Utarbeidet:	Margrethe Sæterdal Bøyum, Ragnhild Austbø Kjønssøy, Aud Venke Sundal, Ane Moe Gjesdal, Helen Kvåle, Ingrid Gjesteland		
Kontrollert:	Arve Misund	Sign.

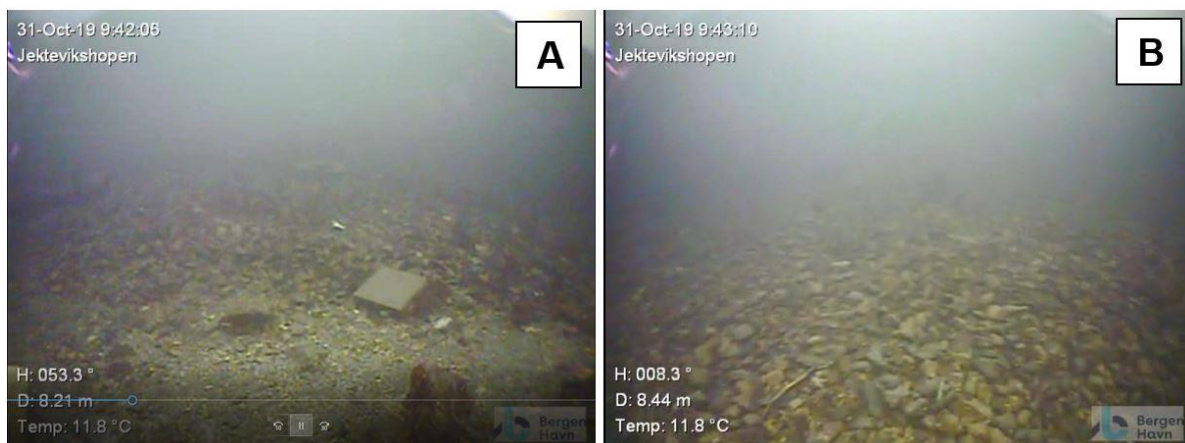
Det ble registrert et område i den indre, vestre delen av Jektevikshopen (strekning M) der det ser ut som at erosjonssikringslaget er fraværende (Figur 18A). Siden området ligger nær ytterkanten av området som er erosjonssikret er det imidlertid vanskelig å avgjøre om dette er forårsaket av erosjon eller om kanten på erosjonssikringslaget er noe ujevn. Ellers i Jektevikshopen ble det registrert et heldekkende erosjonstillekkingslag i denne undersøkelsen (Figur 18B).

Figur 18 Bilder fra filming i Jektevikshopen.

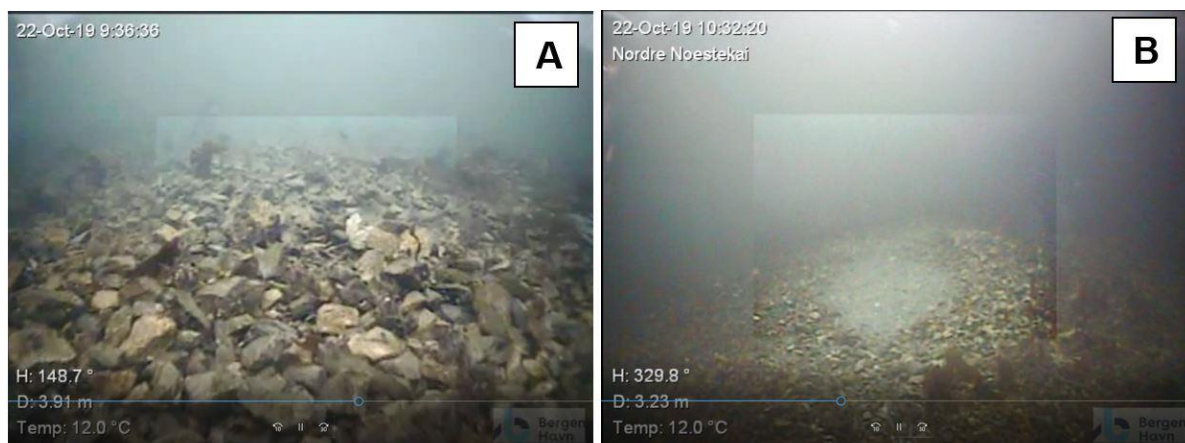
Filmingen viste generelt et heldekkende erosjonssikringslag langs de filmete strekningene (Figur 19A). Unntaket er to groper med eksponert TBM-masser som ble observert langs Nordre Nøstekai, ca. 7 m fra kaifronten og ca. 2-3 m i diameter (strekning R) (Figur 19B). Steinlaget brukt i erosjonssikringen er her tydelig forflyttet og ligger i en rygg rundt gropen, og det antas at det er propellerrosjon som har forårsaket dette.

Figur 19 Bilder fra filming i Nøstebukten.

Områdene med skader i erosjonssikringen er svært små i forhold til det totale tildekkende og erosjonssikrede arealet i Puddefjorden. Områdene med skader i erosjonssikringen bør imidlertid følges opp over tid for å se om gropene utvikler seg til å bli dypere. Det må i fremtiden gjøres en vurdering av om områdene der propellererosjon har forårsaket skade i erosjonssikringslaget skal tildekkes med grovere masser eller eventuelt betongmadrasser for å hindre videre erosjon i tildekkingslaget.

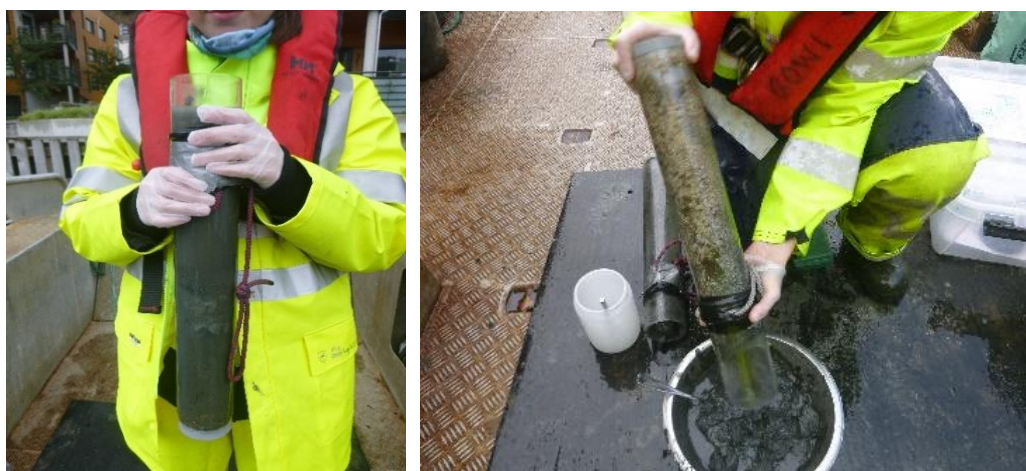
Figur 21 Bilder rør med prøvemateriale fra delfelt 1F (venstre) og opparbeiding av blandprøve fra delfelt 2A (høyre).

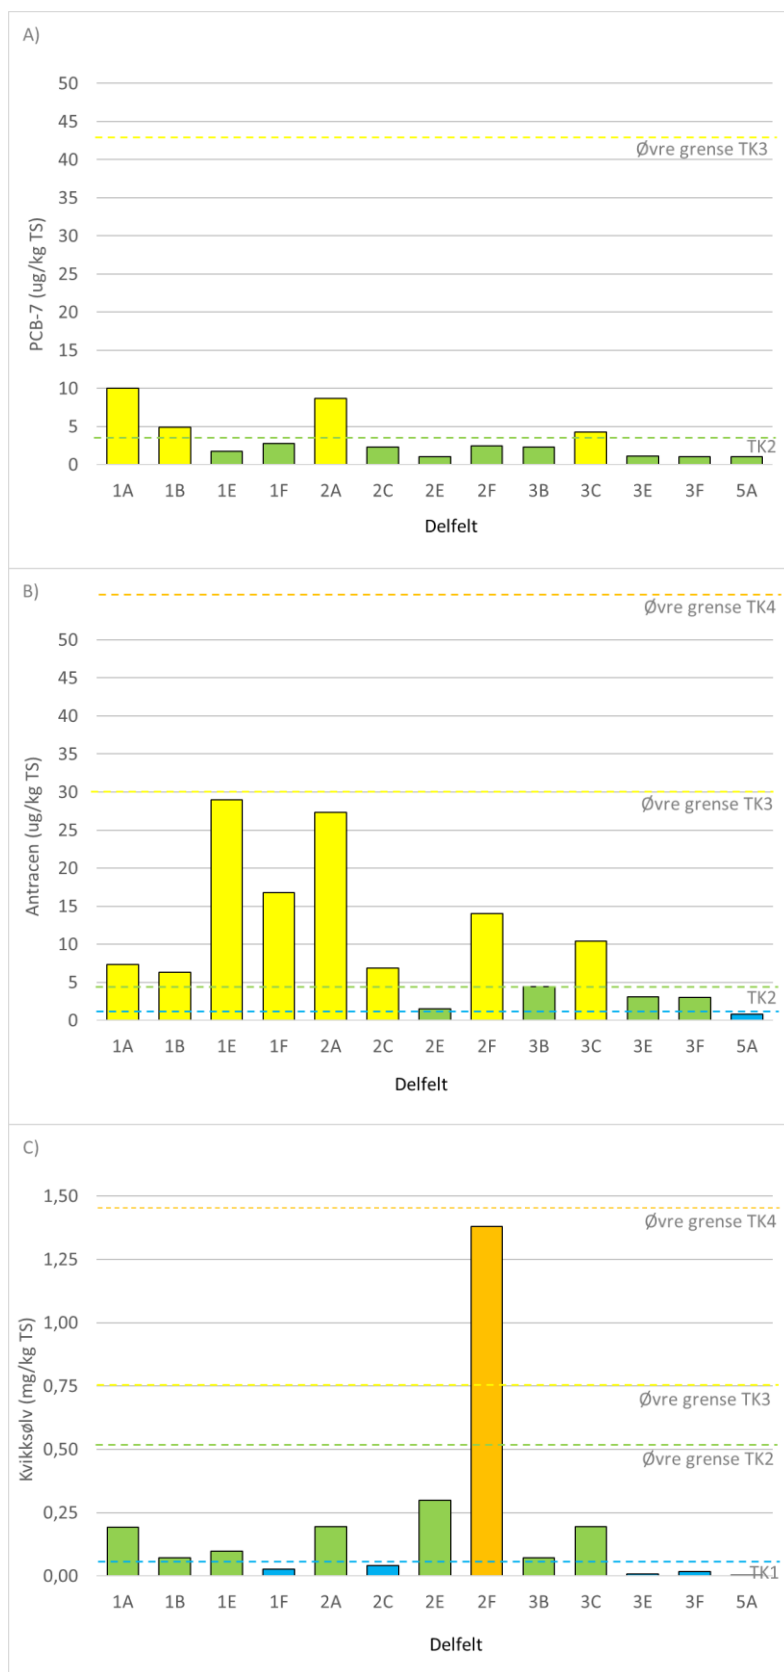
Figur 22 Konsentrasjoner av a) sum PCB-7, b) PAH-forbindelsen antracene og c) kvikksølv i prøver tatt fra de utvalgte delfeltene under 1-årskontrollen. Stiplede linjer viser øvre grense for tilstandsklasse 1, 2, 3 og 4 i henhold til klassifiseringssystemet gitt i veileder M-608/2016 (02:2018). Tilstandsklasse 1 eksisterer ikke for PCB

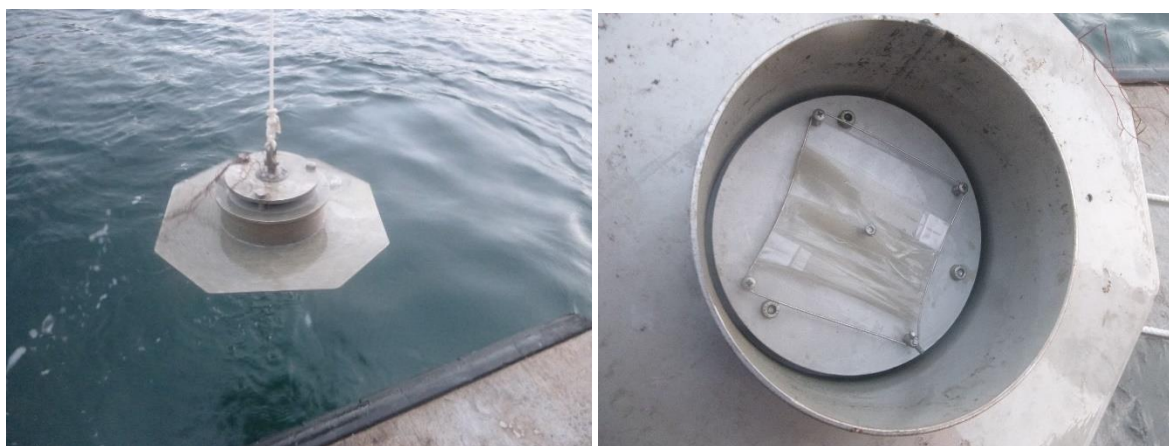
Bentiske flukskammer med SPMD (Semi Permeable Membrane Device) ble benyttet for å måle utlekking av PAH og PCB fra sjøbunnen (Figur 24). SPMD er en svært følsom passiv prøvetaker som adsorberer organiske miljøgifter i luft eller vann umiddelbart. Det må derfor tas en blankprøve som kan brukes til å korrigere for eventuell eksponering som skjer i forbindelse med utsetting/innhenting av flukskammeret. Fluks fra sediment til vann kan beregnes ut fra mengde PAH og PCB i adsorbenten, eksponert areal og eksponeringstid og benevnes som mengde miljøgift per areal per tid ( $\text{ng/m}^2/\text{døgn}$ ). For verdier som er under deteksjonsgrensen ( $<\text{LOD}$ ) til analysemetoden skal  $\text{LOD}/2$  benyttes i beregningene. Beregnet negativ fluks settes lik null fordi flukskammeret skal måle fluks fra sediment til vann og ikke omvendt.

Figur 24 Bentisk flukskammer (venstre) og SPMD montert inne i flukskammeret (høyre).

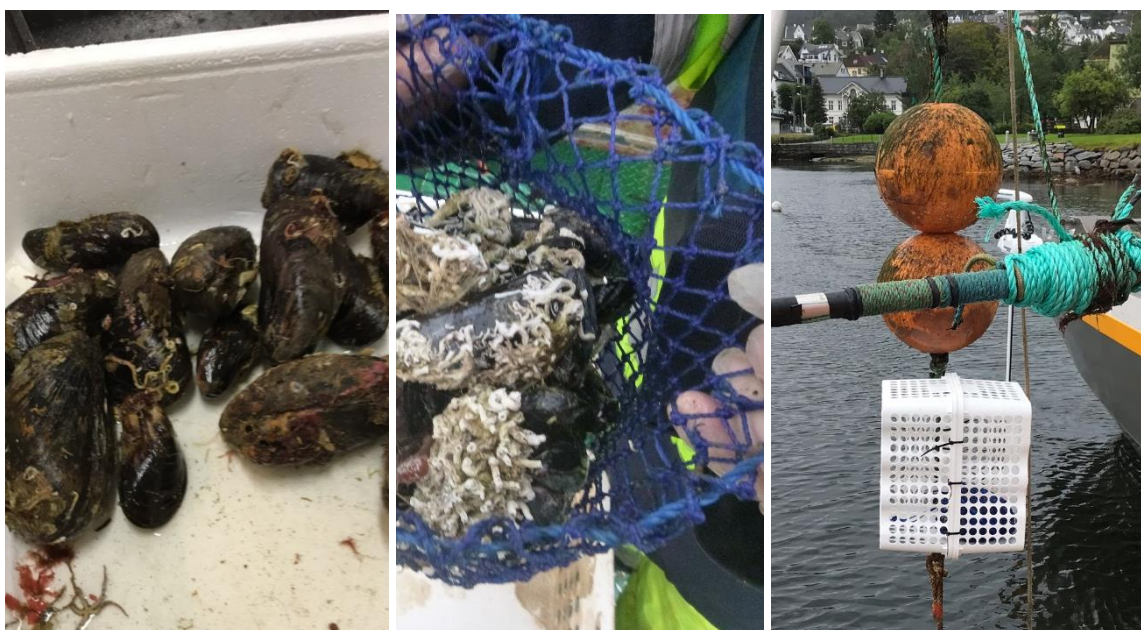
Figur 30 Utplassering av blåskjell i Puddefjorden 2019.

I Puddefjorden ble det satt ut blåskjell (*Mytilus spp.*) i alle målestasjonene. Blåskjell skal normalt plasseres i produktiv sone i vannsøylen. Enkelte av stasjonene i Puddefjorden er dype. På den dypeste lokaliteten (ST-11) ble det derfor også satt ut o-skjell (*Modiolus modiolus*) som forekommer på større dyp enn blåskjell. Skjell i størrelse 3-6 cm ble levert av Scalmarin AS som holder til på Rong i Øygarden kommune. Skjellene var plukket fra en naturlig forekommende populasjon i et område med A-klassifisering for høsting av matskjell. Transporten fra høstestedet var skånsom, fuktig og kjølig. Det ble satt ut minimum 40 skjell per stasjon. For å beskytte skjellene mot sjøfugl ble strømpes med skjell satt i bur med god vanngjennomstrømning. Burene ble plassert ca. 1,5 m over sjøbunnen og eksponert på lokalitetene i ca. 3 måneder fra midten av august til midten av november 2019 (Tabell 3, Figur 5, Figur 30). Ved utplassering og innhenting ble det tatt vannprøver med Ruttner vannhenter for analyse av salinitet. Temperatur ble målt i felt ved avlesning av termometer i vannhenteren.

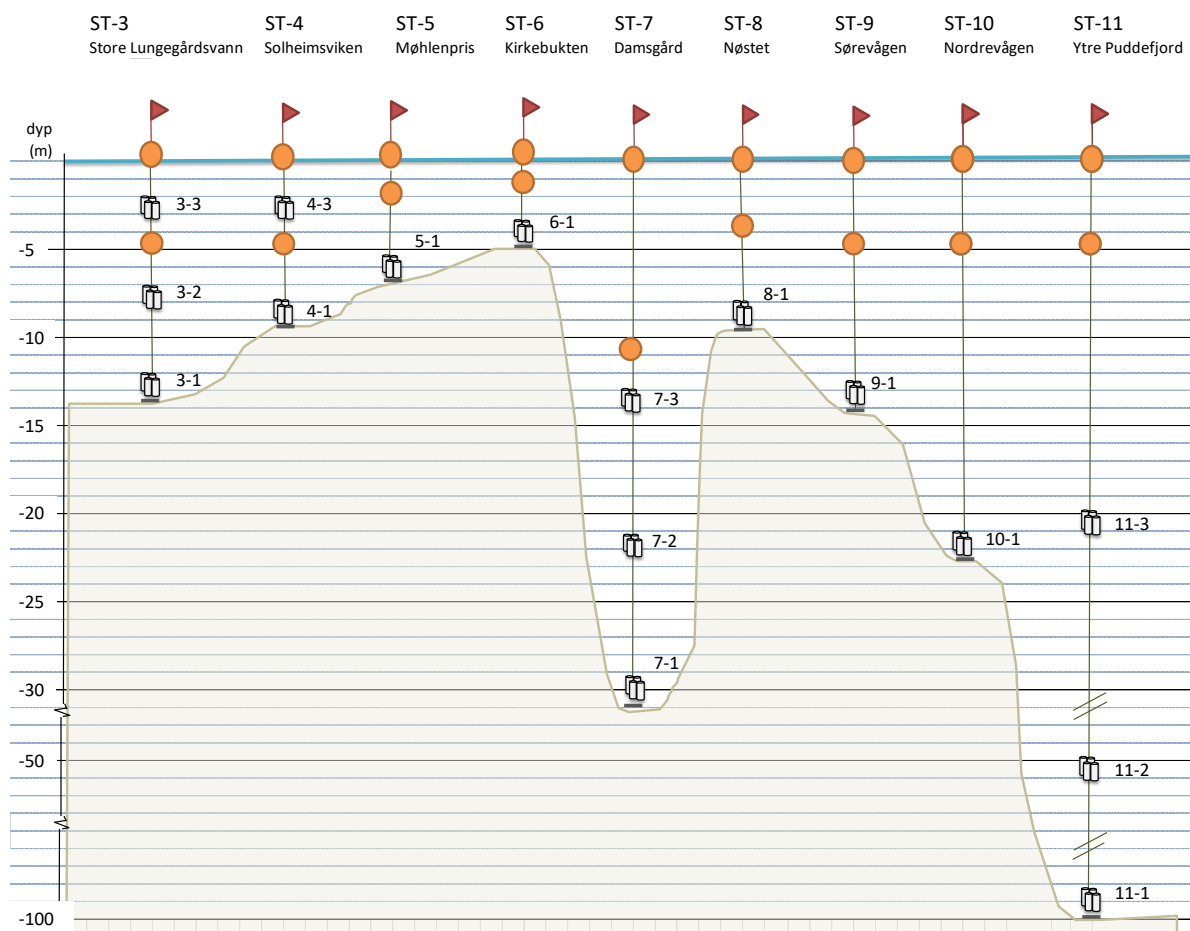
Figur 32 Skisse med plassering av sedimentfeller i forhold til sjøbunn og vannoverflate.

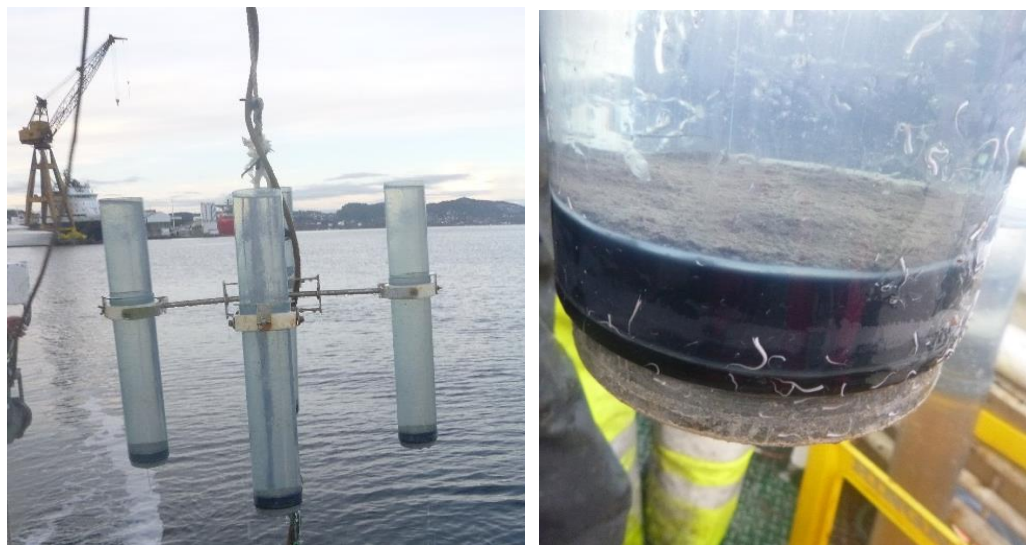
Figur 34 *Innhenting av sedimentfeller fra ST-7 Damsgård, nivå 3, røråpning -13 m Damsgård, august 2019.*

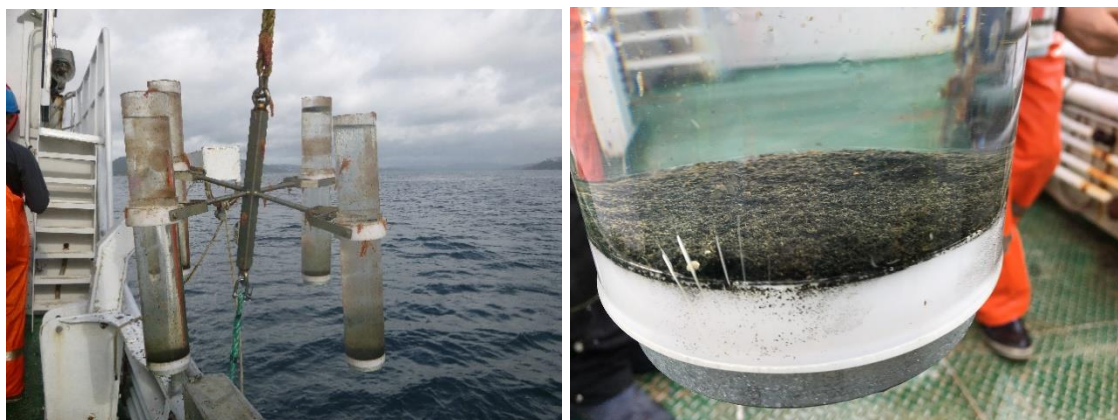
Figur 35 *Innhenting av sedimentfeller fra ST11 Ytre Puddefjorden, august 2019. Venstre: nivå 3, røråpning -20 m. Høyre: nivå 1, røråpning - 98,5 m og 1,5 m over sjøbunnen.*

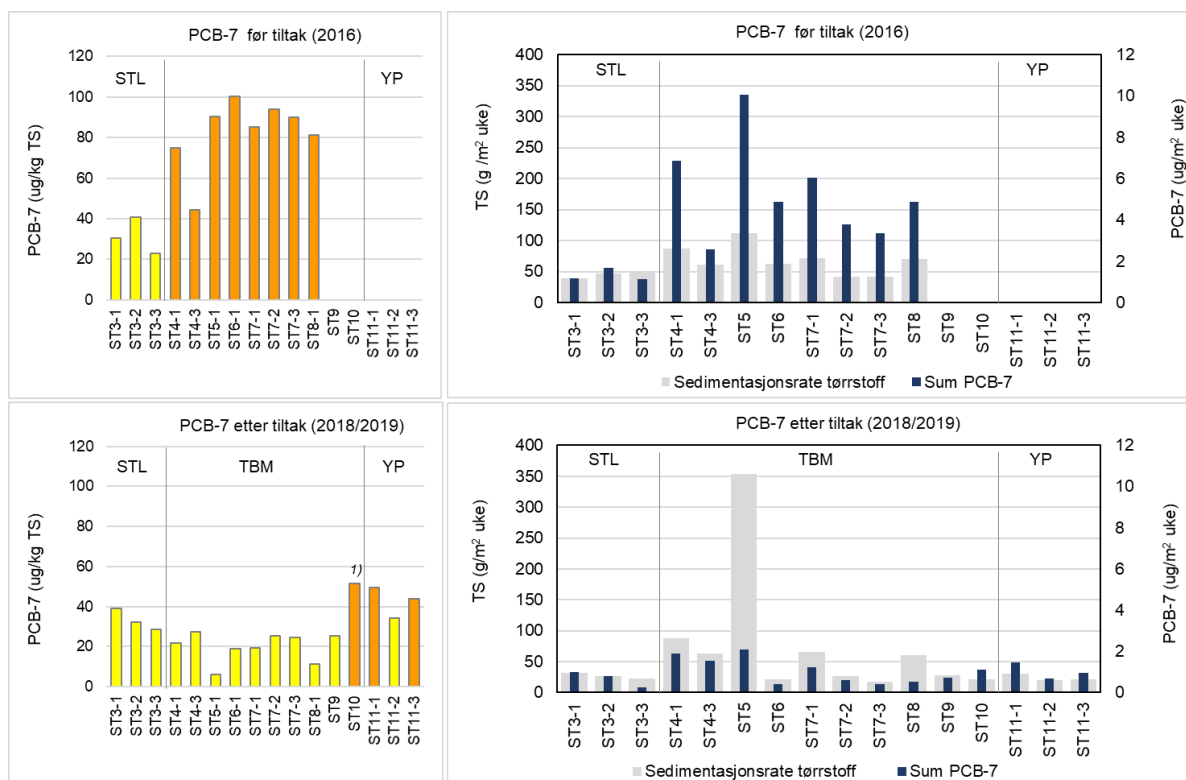
**Figur 39** Sammenstilling av gjennomsnittlig mengde sedimentert materiale (TS) og mengde sedimentert PCB-7 i sedimentfeller før tiltak (COWI, 2017) og etter tiltak. Figurene til venstre viser konsentrasjon PCB-7, stolpene er fargelagt etter tilstandsklasse (M-608). Figurene til høyre viser mengde sedimentert materiale (TS) og mengde sedimentert PCB-7. STL: Store Lungegårdsvann (utenfor tiltaksområdet), TBM: tildekket areal inkludert passiv tildekking (kap. 5.2.2), YP: Ytre Puddefjord (utenfor tiltaksområdet). <sup>1)</sup>Spesielle forhold påvirket resultatet i ST10 (se utdypende forklaring i teksten).

Det ble registrert PCB-7 i tilstandsklasse 4 i sedimentfellen nært sjøbunnen i ST10 i Nordrevågen i måleperioden i 2019. Multiconsult gjennomførte overvåking etter tiltaket i Nordrevågen i 2018 på oppdrag fra Forsvarsbygg (Multiconsult, 2018b). Overvåkingen lokaliserte et område foran dokkene der tildekkingslaget manglet eller så ut til å være mangelfullt, men det ble ikke påvist innhold av PCB-7 i prøven fra sedimentfellen. Sedimentfellen stod da litt lenger ut mot Puddefjorden og noe høyere i vannsøylen. Sjøbunnen i Nordrevågen var opprinnelig svært forurenset og hadde høyt innhold av PCB-7. Områder med mangelfull tildekking vil være områder der PCB-holdig sediment er eksponert for strøm og oppvirvling. Årsaken til at det ble påvist PCB-7 i sedimentfelle i 2019 men ikke i 2018 kan skyldes tilfeldige forskjeller i anløp ved u-båtdokkene i måleperiodene. Resultatet fra 2019 representerte sannsynligvis en midlertidig risiko for spredning av PCB-7 fra Nordrevågen fram til det ble utført utbedringer av tildekkingslaget i det angitte området.

Funn av PCB-7 i klasse 4 i en enkelt måleperiode ved Nordrevågen antas å skyldes et område med mangelfull tildekking av gammel sjøbunn kombinert med lokale forhold i måleperioden. Forholdene i Nordrevågen er i etterkant av undersøkelsen fulgt opp og utbedret av tiltakshaver.

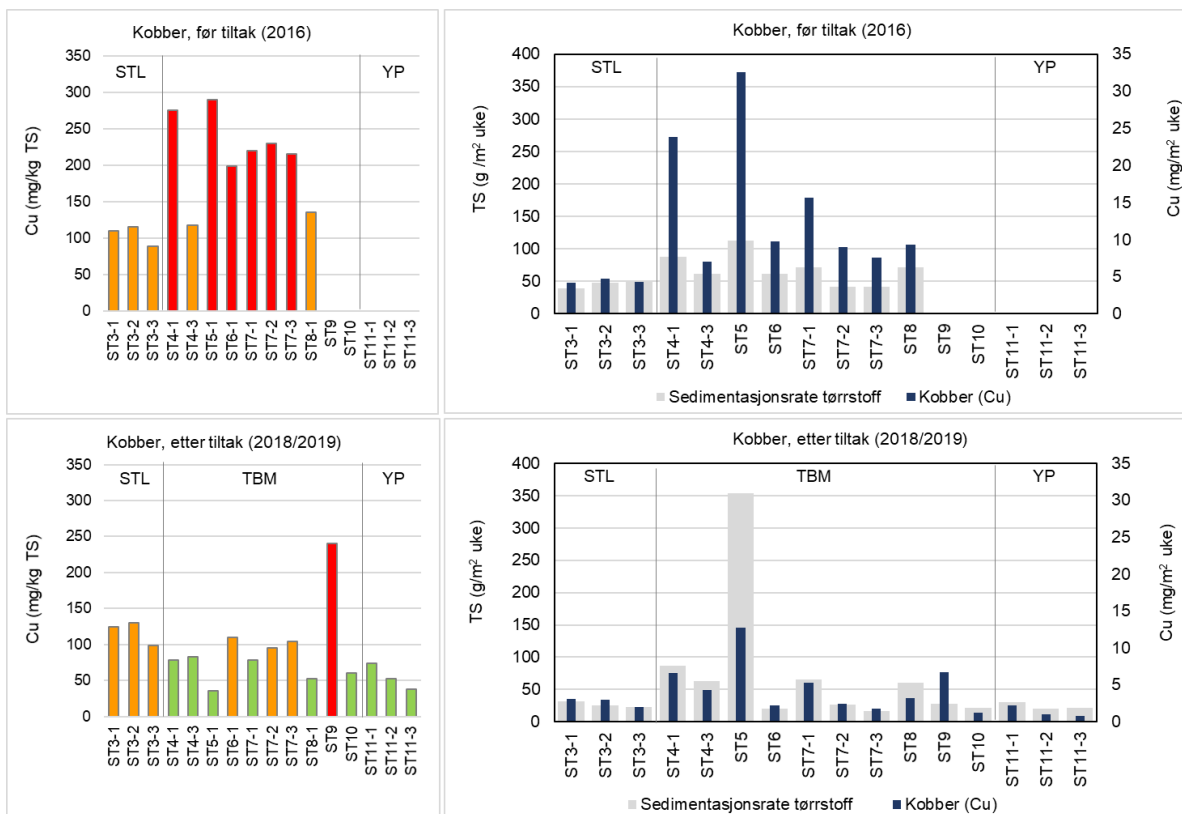
Figur 42 viser konsentrasjon og sedimentasjonsrate for kobber i materiale fra sedimentfeller før og etter tiltak. Før tiltak var sedimenterende materiale i tilstandsklasse 4 (oransje) og 5 (rød) for kobber. Etter tiltak er konsentrasjonene redusert til nedre del av klasse 4 eller klasse 2 (grønn), med unntak av stasjon 9 ved Sørøvågen. På grunn av relativt lite sedimenterende materiale får den høye kobberkonsentrasjonen i stasjon 9 begrenset betydning i form av sedimentert mengde kobber.

Figur 42 Sammenstilling av gjennomsnittlig mengde sedimentert materiale og mengde sedimentert kobber i sedimentfeller før tiltak (COWI, 2017) og etter tiltak. Figurene til venstre viser konsentrasjon kobber, stolpene er fargelagt etter tilstandsklasse (M-608). Figurene til høyre viser mengde sedimentert materiale (TS) og mengde sedimentert kobber. STL: Store Lungegårdsvann (utenfor tiltaksområdet), TBM: tildekket areal inkludert passiv tildekking (kap. 5.2.2), YP: Ytre Puddefjord (utenfor tiltaksområdet).

Sedimentasjonsratene i diagrammene til høyre viser at det før tiltak var størst sedimentasjon av kobber i indre del av tiltaksområdet, det vil si i Solheimsviken og ved Møhlenpris. Etter tiltak er sedimentasjonsratene for kobber også redusert, men det er fremdeles noe høyere tilførsel i de innerste delene av Puddefjorden enn i de ytre. Det er også påfallende lave konsentrasjoner og sedimentert mengde kobber i ytre del av Puddefjorden, ST11.

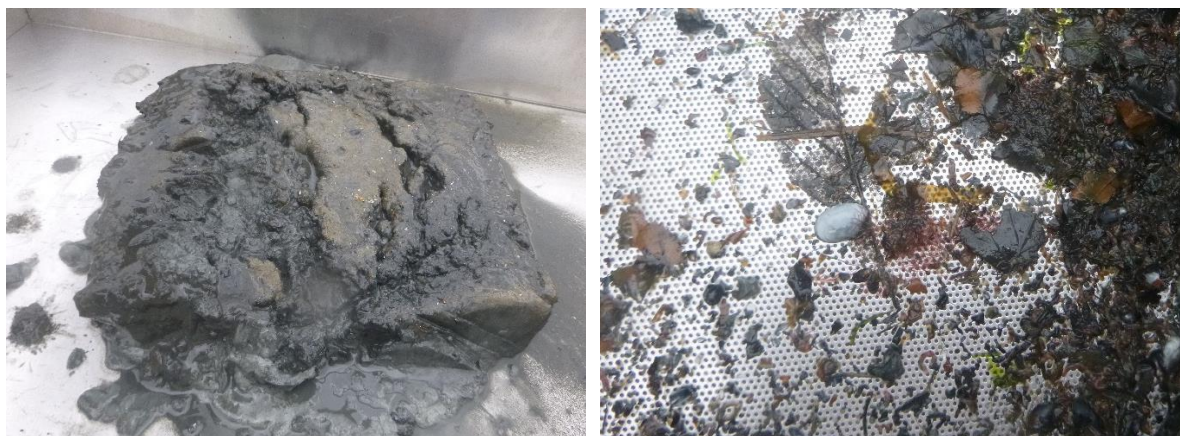
Figur 45 Sediment og sikteprøve fra So1 Solheimsviken

Stasjon	Vanndyp (m LAT)	Hugg	Fyllingsgrad (cm)	Beskrivelse
So1	-10,5	1	10	Brunt, løst topplag (4-5 mm), og tynt svart lag under (1-2 mm). Ellers kun grått finstoff (fra TBM-masser). Ingen stein eller synlig liv i hugg I-III. Svak lukt av H <sub>2</sub> S. Blåskjell (levende og døde) i hugg IV, trolig fra vask av nærliggende brygge. Tre prøver til biologisk analyse. Blandprøve av hugg 1 og 2, egen prøve av hugg3 og egen prøve av hugg 4.
		2,3,4	13	
So2	-28	1	14	Grått finstoff (fra TBM-masser) 4-6 cm, noe stein i overflaten av hugg II. Synlige rørmark. Mørkt sediment under tildekkingslaget. To prøver til analyse. Blandprøve av hugg 1 og 2 og av hugg 3 og 4.
		2	10	
		3,4	12

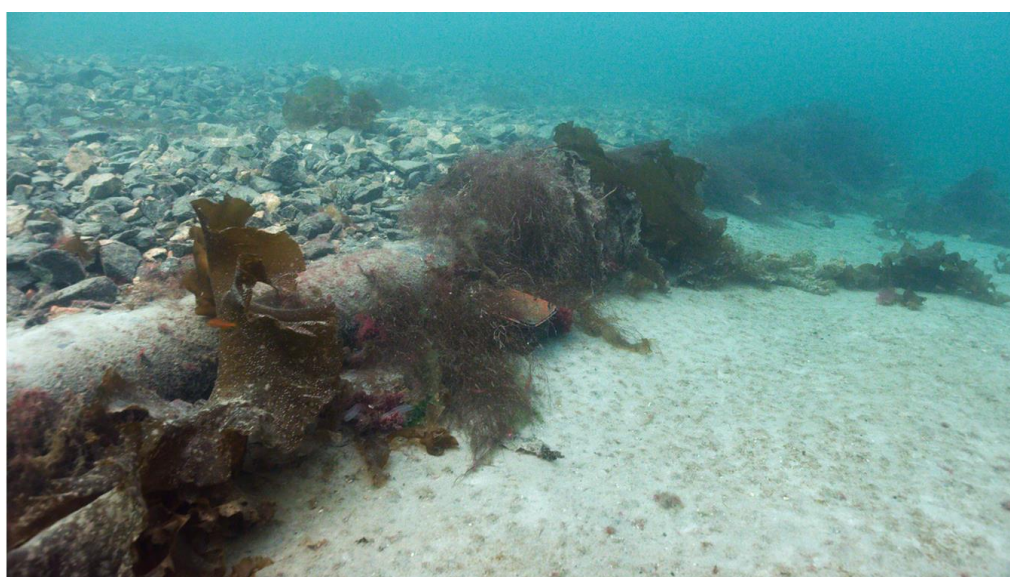
Figur 50 Sjøledning i den ytre delen av tiltaksområdet med sukkertare, skolmetang, eikeving og havsalat.

Det er ellers registrert en rekke brunalger, rødalger og grønnalger i tiltaksområdet som skolmetang (*Halidrys siliquosa*), eikeving (*Phycodrys rubens*), søl (*Palmaria palmata*) og havsalat (*Ulva lactuca*) (Figur 50) (Rekdal, 2020). Det er imidlertid vanskelig å artsbestemme alle algene basert på filmopptakene.

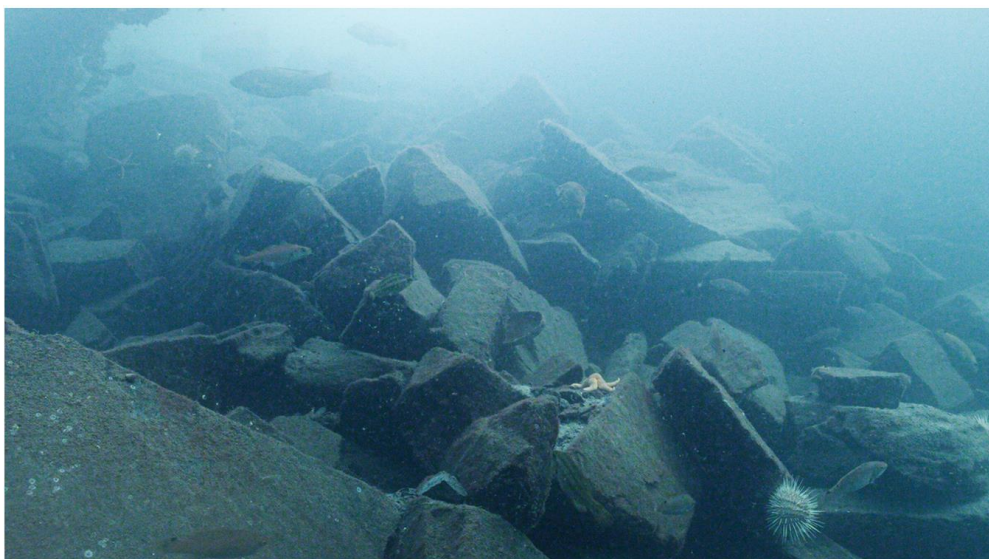
Figur 51 Sprengsteinsskråningen innerst i Solheimsviken (delfelt 1A) filmet i 2018. Bildet viser grønngylt, bergnebb, korstroll, langpigget kråkebolle og hvitting.

I sukkertare-områdene er det generelt registrert mer fisk, særlig er det observert mye tangkutling over og rundt taren (Rekdal, 2020). Noe bergkutling finnes også på bunnen. Gyltefisker (bergnebb og bergylt) finnes i hele området med større tetthet i områder med steinmasser og større sprengesteinsområder. Grønngylt, som bygger reir av alger, er kun observert i den utildekkede sprengesteinsskråningen helt inne i Solheimsviken (Figur 51).
