Vår ref.: 610729-804/jaj

Bergen, 14. august 2008

Skarelien 12, Mathopen i Laksevåg Steinsprang mot boligeiendom. Risikovurdering

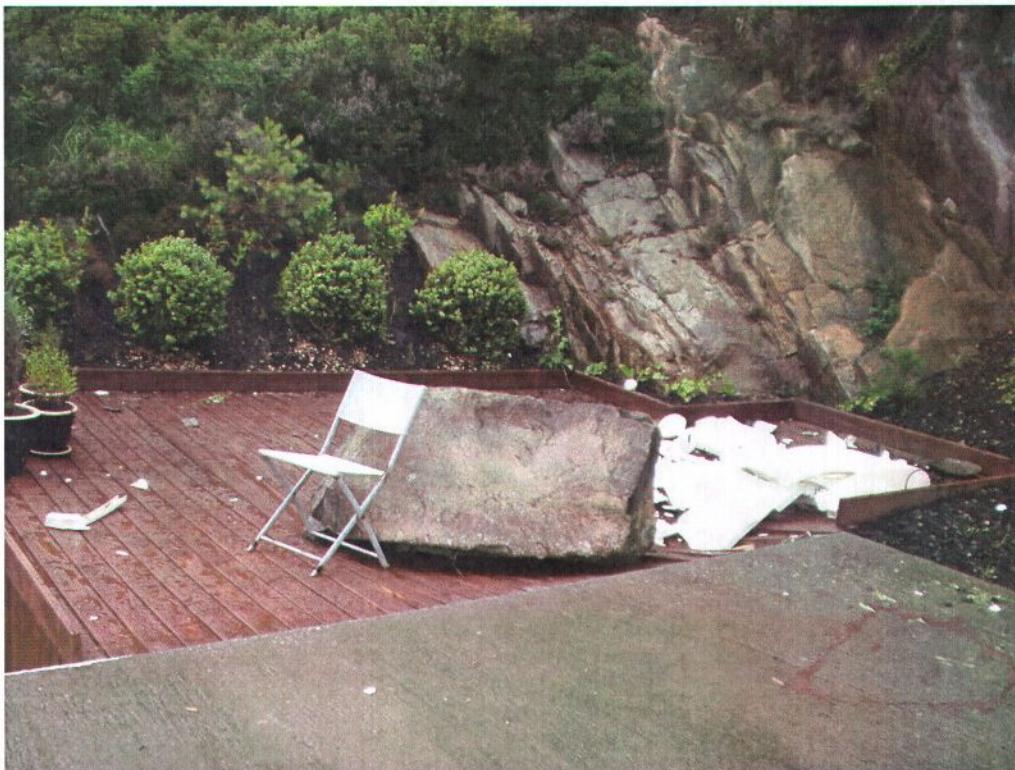
Bakgrunnen for befaringen var at det dagen før, ca. kl. 17.30, var gått et steinsprang fra bergveggen ovenfor boligen. Steinblokken på om lag 1 m² rammet en terrasse ved garasjen, like ved boligen. Bilder fra steinsprangen er vedlagt.

Bilde 1: Viser blokk fra steinspranget som traff terrasse ved garasje like ved bolig.

Det er behov for å sikre de løse blokkene i bergveggen ved boligen og garasjen. I tillegg bør det vurderes å utføre noe issikring langs skjæring ved boligen. Sikringsomfanget bør vurderes av en ingeniørgeolog. Steinsprangfaren er størst i perioder med mye nedføre og i perioder med fryse-/tineprosesser. Fram til sikringsarbeidene er utført bør ikke soverom mot bergveggen/garasjen benyttes i perioder med mye nedbør eller i perioder med pågående fryse-/tineprosesser. Vi anbefaler at sikringsarbeider utføres innen kort tid.

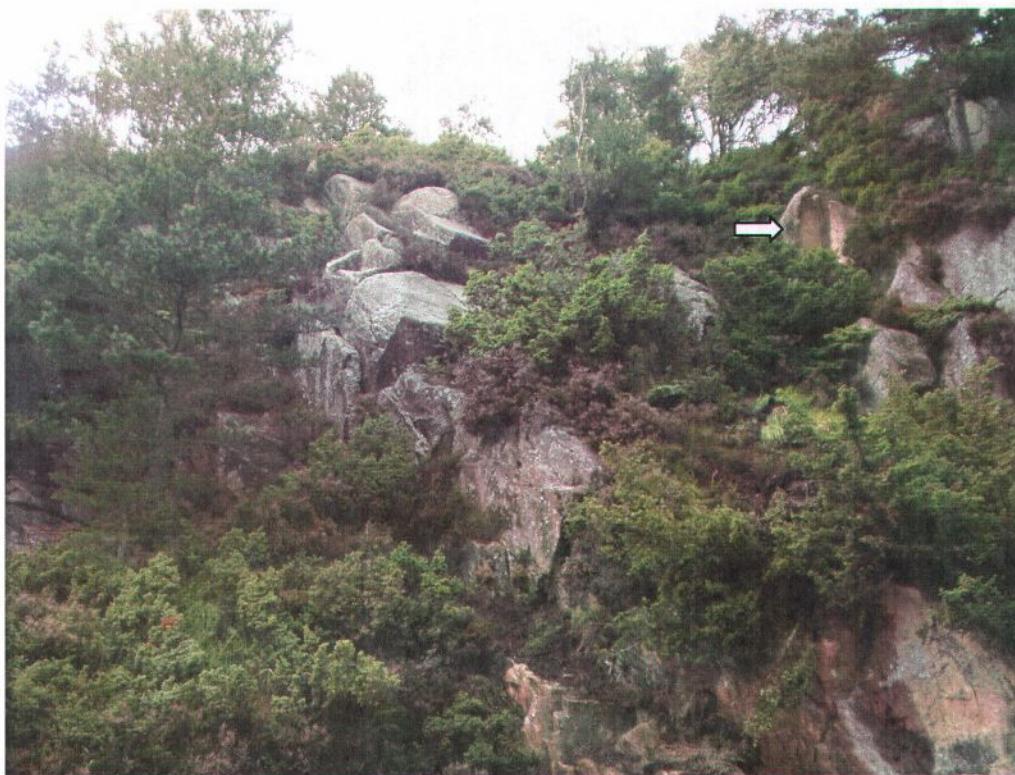
Bilde 2: Hvit pil markerer løsnepunkt for blokk.

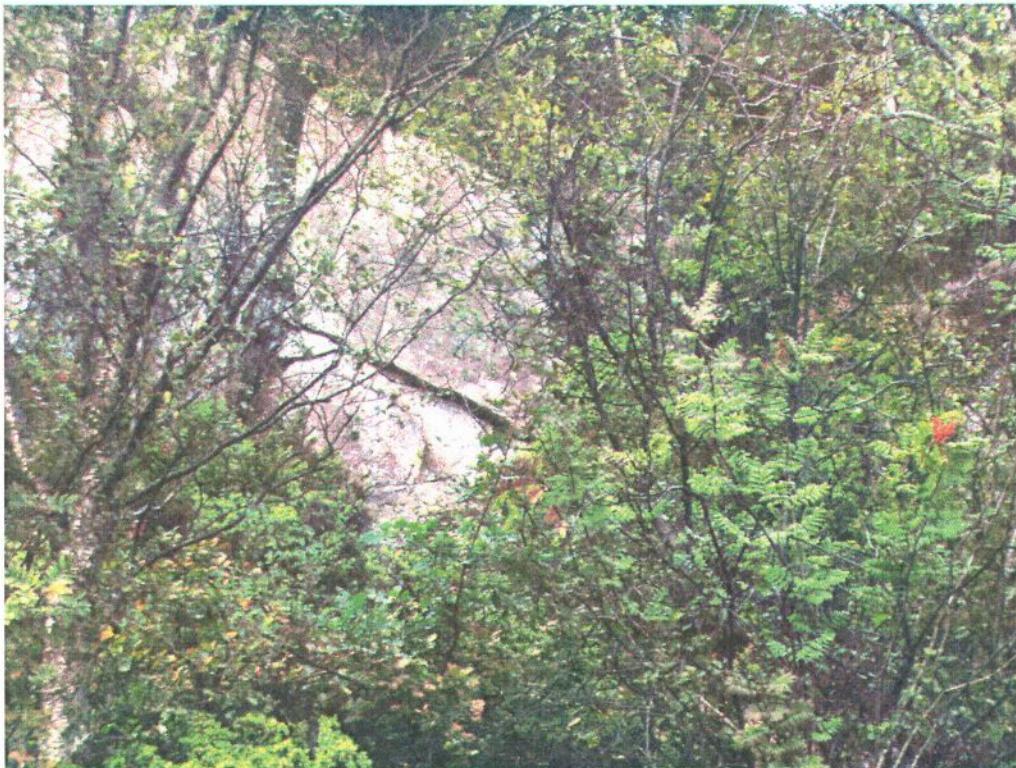
Berget i bergveggen er massivt og i hovedsak lite oppsprukket, men hovedsprekkesystemene sprekene er gjennomsettende og står i stor grad normalt på hverandre. Kombinert med mye vann (vann- og istrykk) i berget vil dette medføre at det vil kunne oppstå en del steinsprang ned mot boligen. I tillegg kan det dannes i på berget. Det er lite løsmasser i bergveggen, men noe vegetasjon i form av trær (fare for rotsprenning).

Bilde 3: Viser stor los blokk ovenfor bolig.

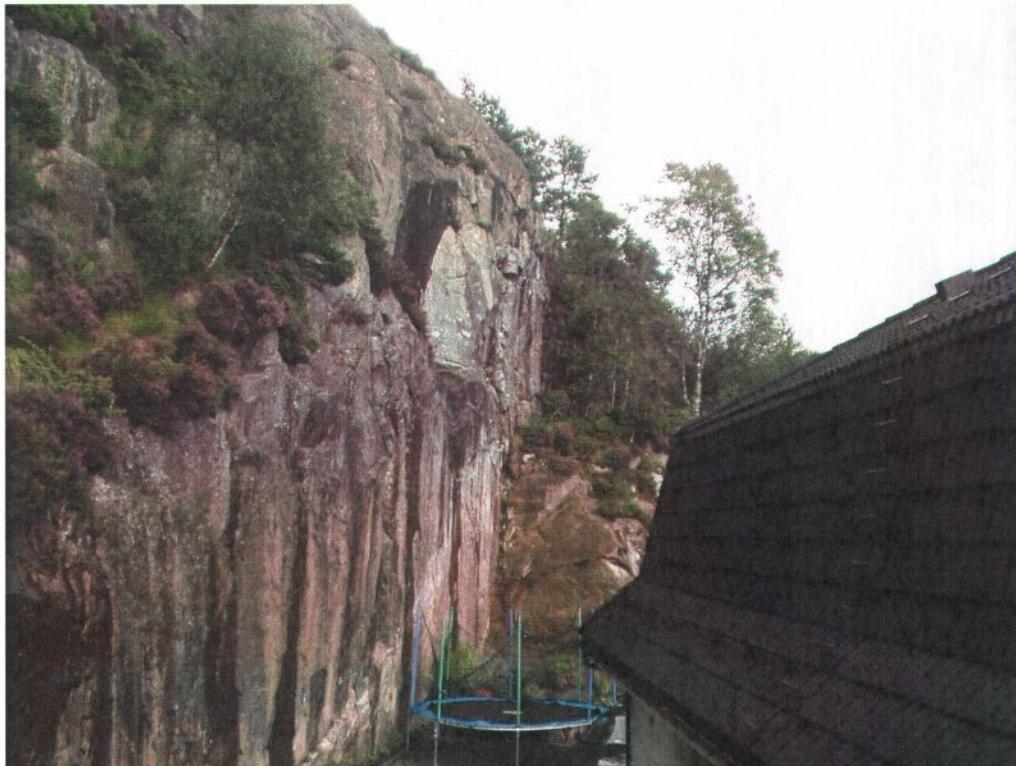
Bilde 4: Viser bergvegg ved bolig.
