BERGEN KOMMUNE

OVERVÅKINGSPROGRAM FOR PUDDEFJORDEN 2018-2028

PROGRAM FOR LANGTIDSOVERVÅKING AV MILJØTILSTAND
ETTER MUDRING OG TILDEKKING AV SJØBUNNEN I PUDDEFJORDEN

A095679-2019-002

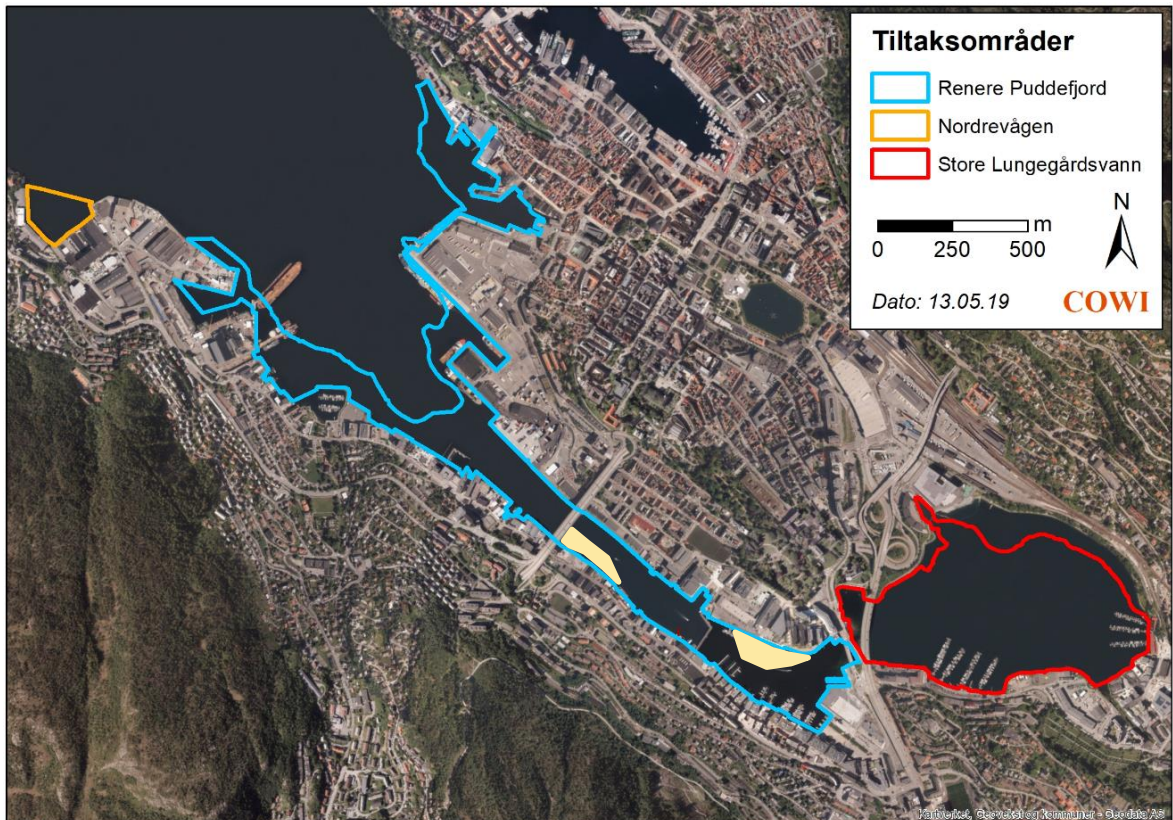
Figur 4 Kart over tiltaksområdet. Gule areal angir områder som er dokumentert av undervannsfotograf.

Før og etter tiltak er sjøbunnen i deler av Puddefjorden dokumentert med film og bilder. Arbeidet er utført av profesjonell undervannsfotograf (21).
