BERGEN KOMMUNE

FORURENSNING I SANDFANGSESDIMENTER, LAKSEVÅG VED NORDREVÅGEN

FAGRAPPOR

Tittel:	Forurensning i sandfangsedimenter, Laksevåg ved Nordrevågen		
COWI-kontor:	Bergen		
Oppdrag nr:	A040950	Rapportnummer	A040950-2015-08
Utgivelsesdato:	22.12.15	Antall sider:	20
Tilgjengelighet:		Antall vedlegg:	1
Utarbeidet:	Aud Sundal, Ane Moe Gjesdal	Sign.	<i>Aud Sundal</i> <i>Ane Gjesdal</i>
Kontrollert:	Arve Misund	Sign.	<i>Arve Misund</i>
Godkjent:	Oddmund Soldal	Sign.	<i>Oddmund Soldal</i>
Oppdragsgiver:	Bergen Kommune	Oppdragsgivers kontaktperson:	VA-etaten ved Hogne Hjelle
Kontaktinformasjon saksbehandler:	Aud Sundal, avs@cowi.no ,		
Stikkord:	Nordrevågen, sandfang, PCB, PAH, TBT, tungmetaller		
Foto på forside:	Sandfangskum, Laksevåg ved Nordrevågen. Foto: Aud Sundal

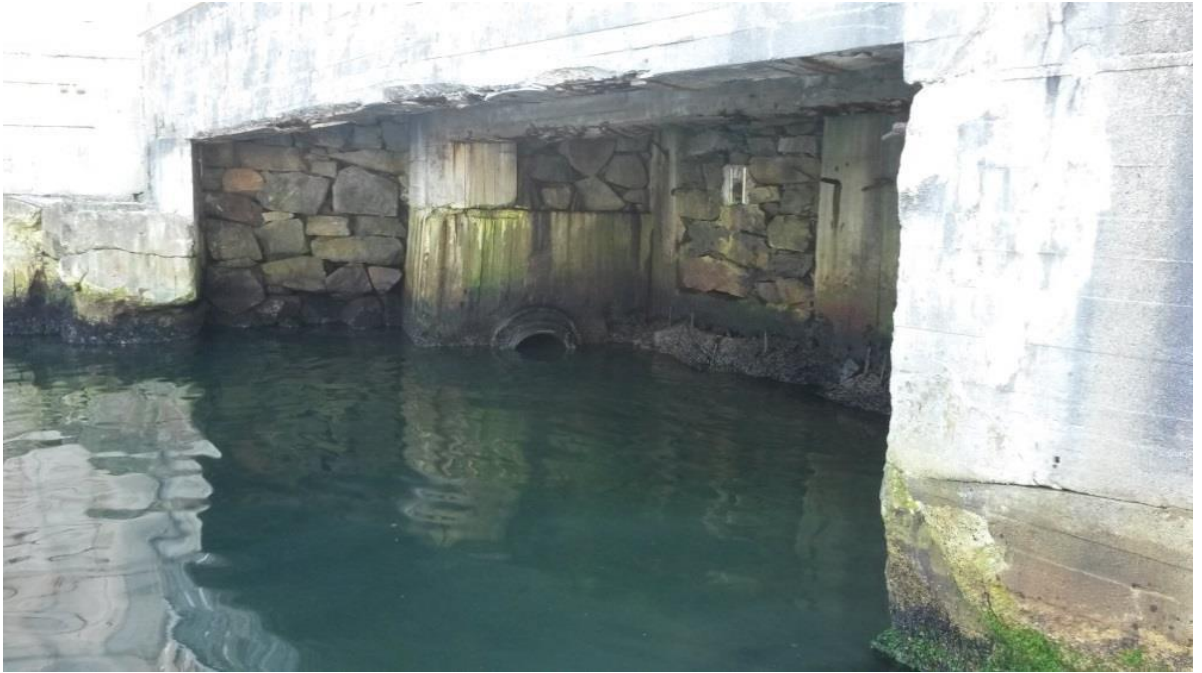
Figur 2 Utløp av Vågedalselva i Nordrevågen

Vågedalselven tilføres overvann og noe spillvann. Elven er lagt i rør gjennom bebyggelsen og har utløp i Nordrevågen (Figur 2 og Figur 3). Avløpsnettet i området er stort sett fellesledninger og i liten

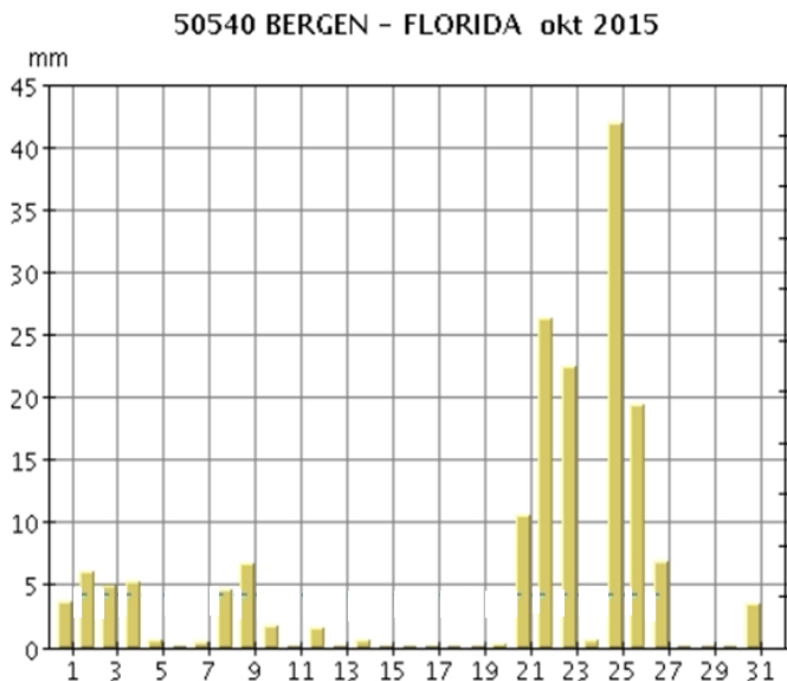
Figur 4 Nedbør i Bergen sentrum i oktober 2015 (www.eklima.no). Prøvetakingen ble utført den 29 oktober.

Prøvetakingen ble gjennomført den 29.10.15. Det var lite nedbør under feltarbeidet, men det hadde regnet kraftig i perioden 21. – 27. oktober (Figur 4). Feltobservasjonene er oppsummert i Tabell 1, og bilder fra prøvetakingen er vist i Figur 5. I de fleste sandfangskummene stod vannstanden rett under utløpsrøret. Det ble observert relativt mye sedimenter i kummene, med en oppfyllingsgrad på over 50 % (basert på måling av vann- og sedimentdybde) i 7 av 9 kummer.

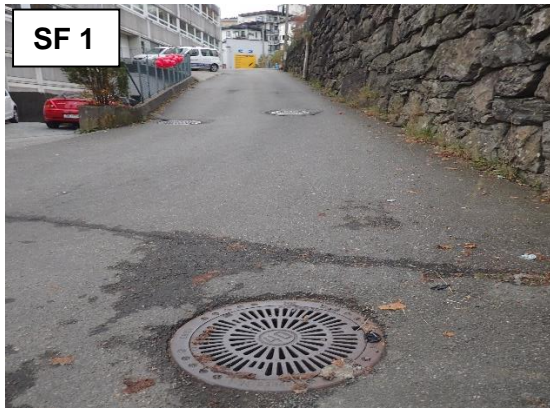
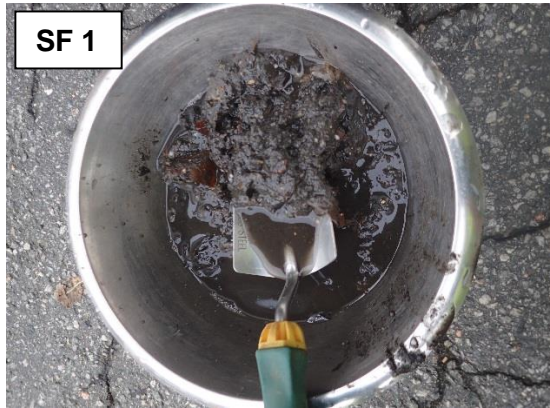
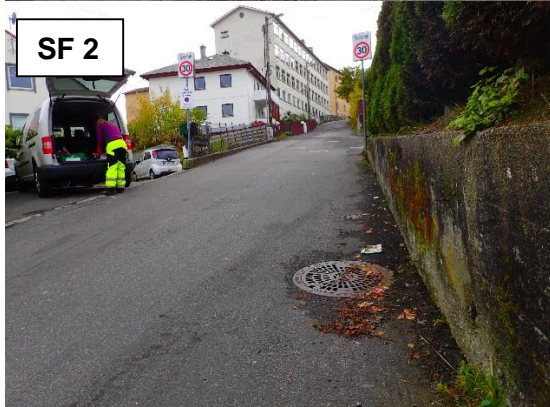
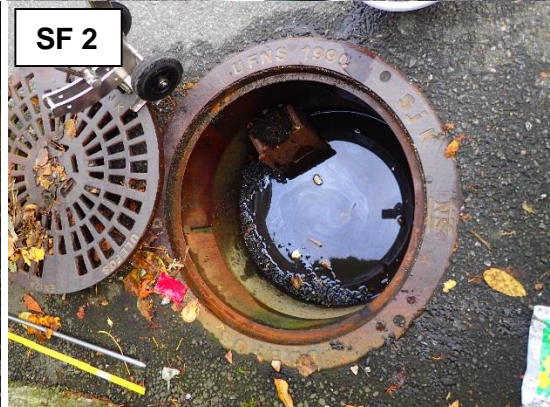
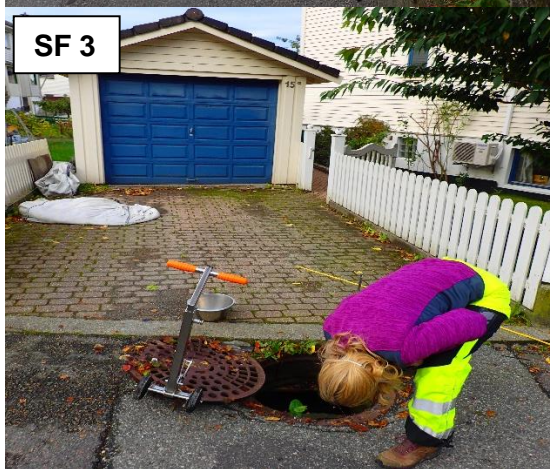
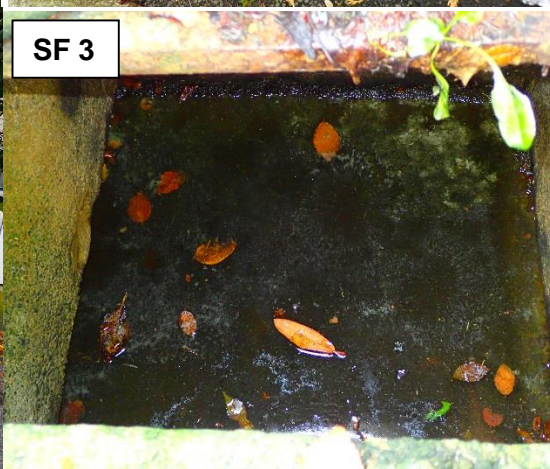
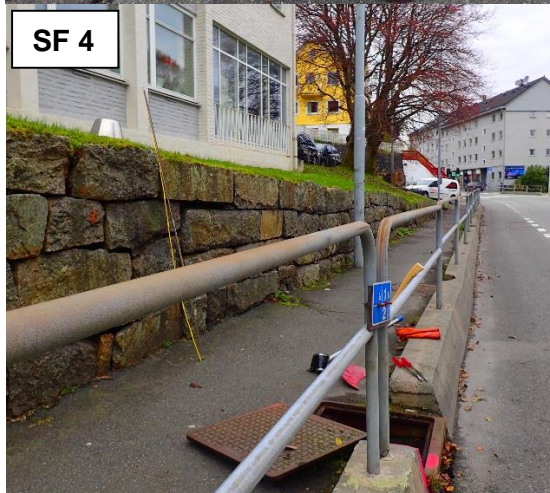
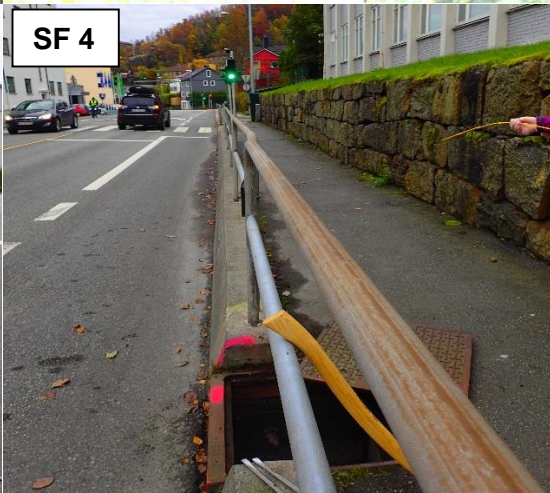
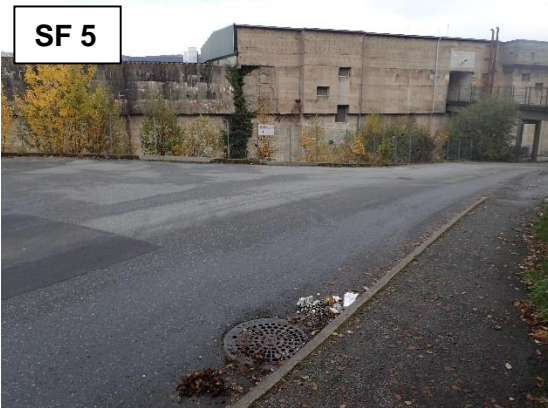
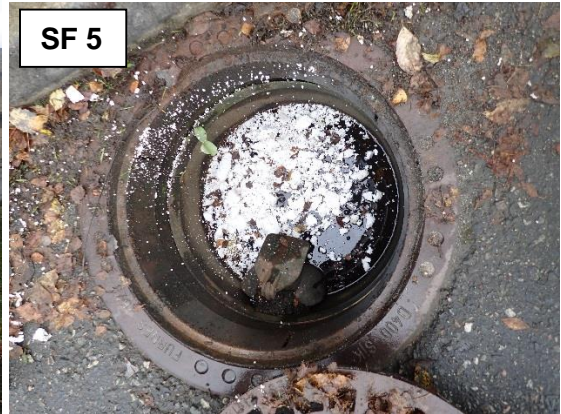
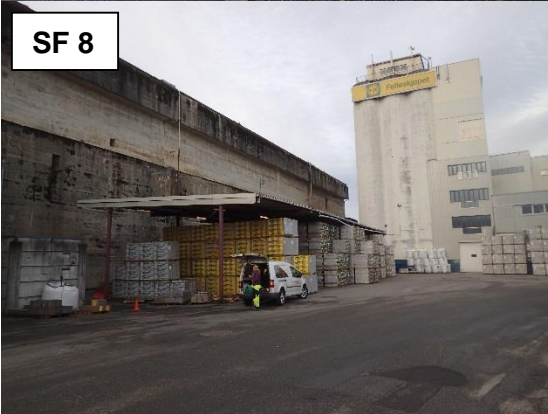
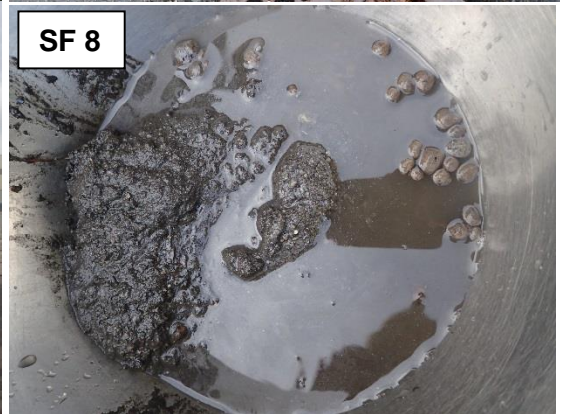
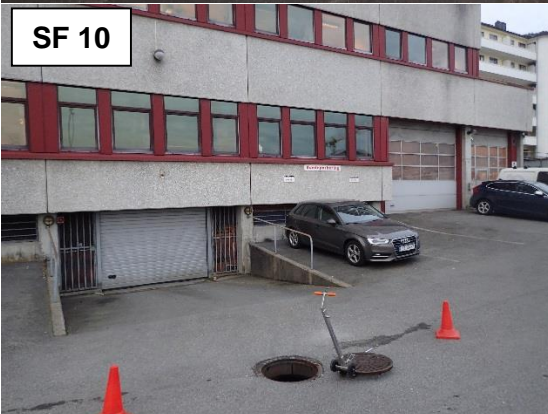
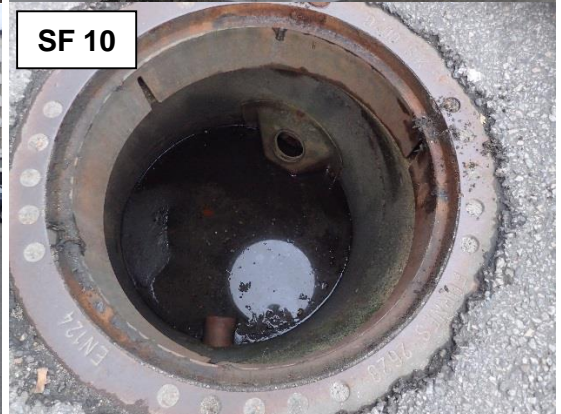
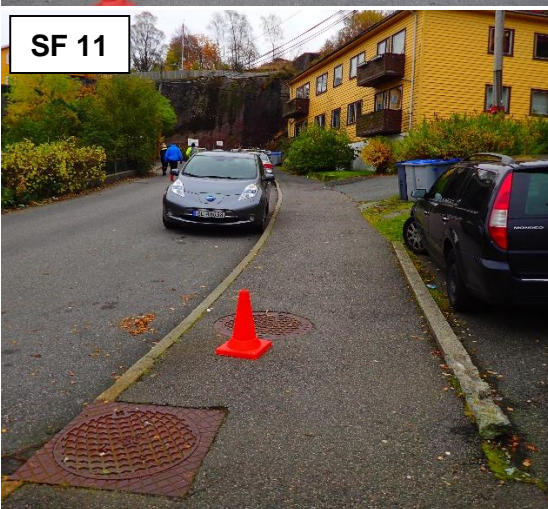
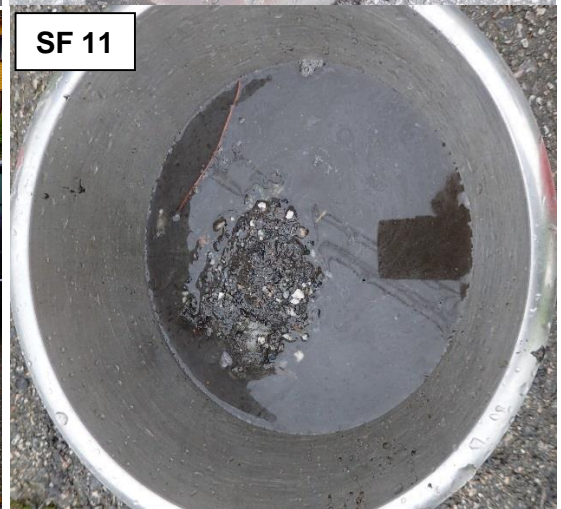
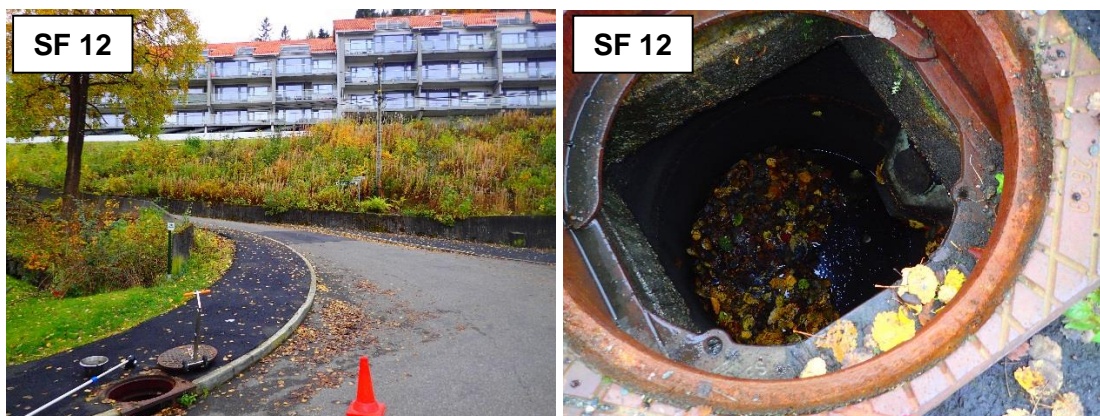
Lok	Beskrivelse sandfang	Beskrivelse sedimenter	Dybde vannspeil til bunn (cm)	Vann over sediment (cm)	Mengde sediment (cm) (% full)
1	Rundt lokk. Svak oljefilm/skimmer.	Gråfarget silt og sand. Noe søppel. Kloakkluft.	63	17	46 (73)
2	Rundt lokk. Vannstand rett under utløpsrør. Svak oljefilm/skimmer.	Gråfarget silt, sand og grus. Lite organisk. Svak kloakkluft.	63	5	58 (92)
3	Rundt lokk. Ingen synlige rør ut. Tydelig oljefilm.	Gråfarget silt og sand. Ingen søppel. Svak kloakkluft.	47	20	27 (57)
4	Kjeftesluk med firkantet lokk. Vannspeil rett under utløpsrør. Tydelig oljefilm.	Gråfarget silt og sand. Mye løv.	56	47	9 (16)
5	Rundt lokk. Vannspeil rett under utløpsrør.	Gråfarget silt og sand. Isopor og plastiksøppel. Kloakkluft.	65	20	45 (69)
8	Rundt lokk. Vannstand rett under utløpsrør. Svak oljefilm/skimmer.	Gråfarget silt og sand. Leca-kuler og isopor, løv. Kloakkluft	67	63	4 (6)
10	Rundt lokk. Vannspeil rett under utløpsrør.	Gråfarget silt og sand. Ingen løv eller søppel. Svak kloakkluft.	39	10	29 (74)

11	Kjeftesluk med rundt lokk. Vannspeil rett under utløpsrør. Svak oljefilm/skimmer	Gråfarget silt og sand. Litt løv. Plastikk søppel. Svak kloakkluft.	43	21	22 (51)
12	Kjeftesluk med rundt lokk. Sediment delvis over vannspeil. Svak oljefilm/skimmer.	Gråfarget silt og sand. Mye løv. Svak kloakkluft.	43	0-10	33-43 (76-100)

Figur 5 Bilder fra prøvetakingen. Lokalitetene er vist i Figur 3.

Sandfangene blir tømt med 2 års mellomrom i Nordrevågen-området, og 6 måneder før tømning ble det observert en oppfyllingsgrad på over 50 % i 7 av 9 kummer. Hyppigere tømning av sandfangskummene i dette området vil kunne redusere spredningen av forurenset materiale

Studier i USA har vist at når sandfang er mer enn 40-60 % fylt av sedimenter, kan selv en mindre vannføring føre til utspyling av innholdet til resipient (Lindholm 2015). I denne undersøkelsen ble det observert en oppfyllingsgrad på over 50 % i 7 av 9 kummer, og med unntak av prøven fra kum 4, ble det påvist relativt lite finstoff i sandfangsmaterialet. Sandfangene blir tømt med 2 års mellomrom i Nordrevågen-området, og neste tømning er planlagt til sommeren 2016. Det er derfor trolig høy risiko for spredning av sandfangssedimenter fra kummene over de neste 6 månedene før tømning finner sted. Hyppigere tømning av sandfangskummene i dette området vil kunne redusere spredningen av forurenset materiale fra kummene.
