ERFARINGER FRA KARTLEGGING AV SANDFANGSDRIFT I BERGEN

PILOTPROSJEKT OM INNHENTING AV DRIFTSDATA FOR
BEDRE UTNYTTELSE AV RENSEPOTENSIALE I SANDFANG

RENERE HAVN BERGEN

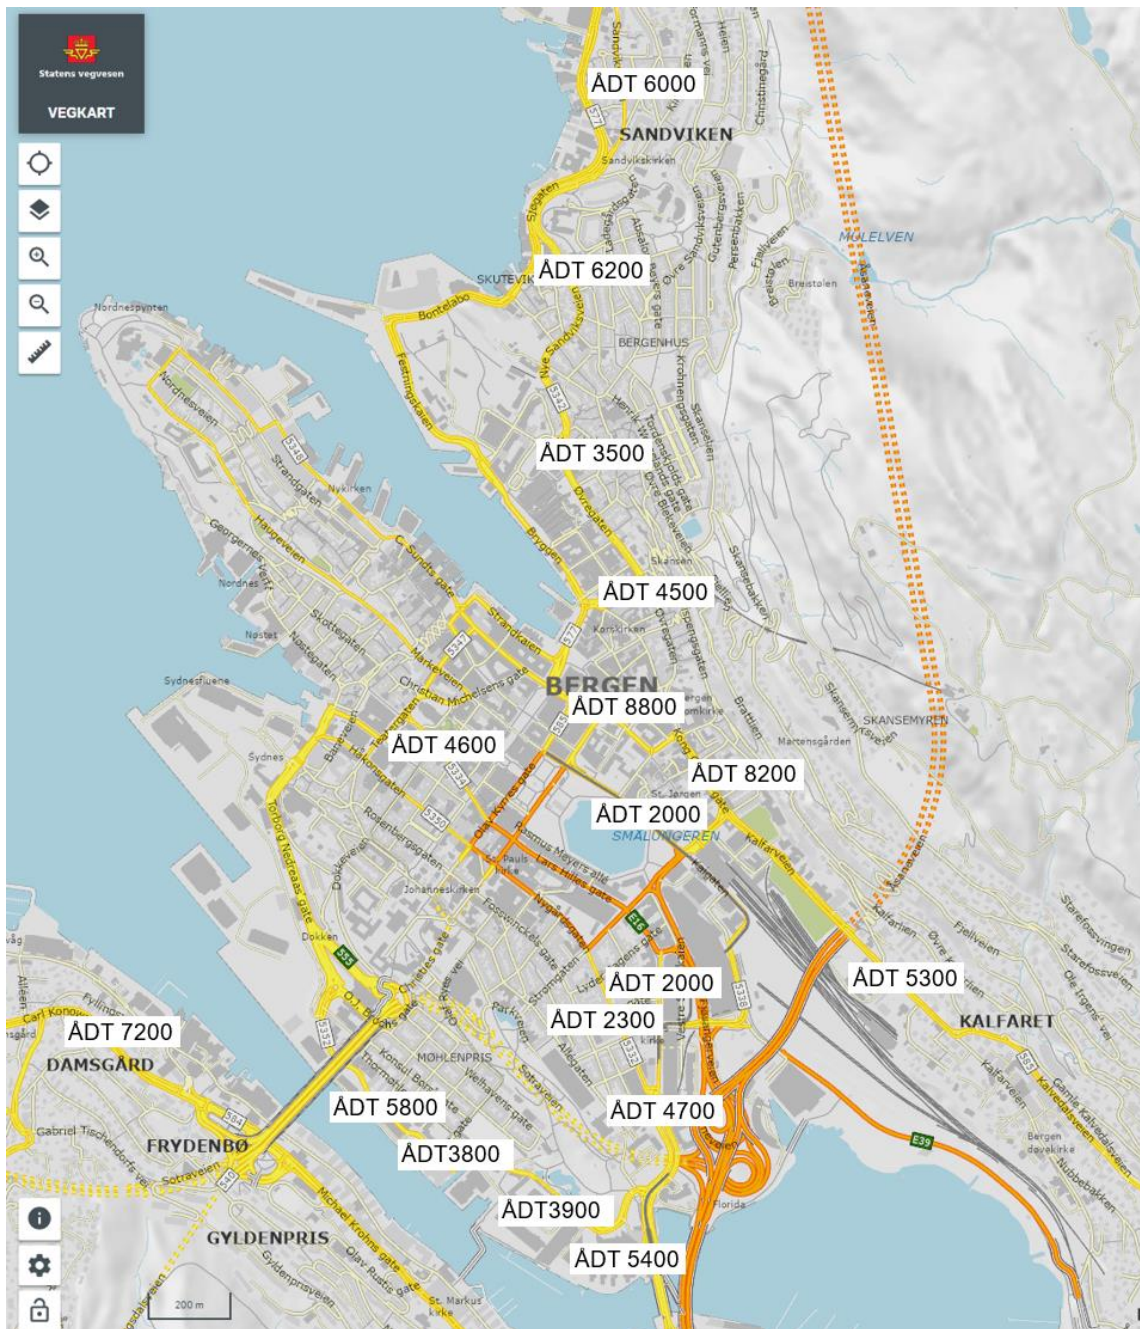
Figur 6

Utsnitt av Vegkart som viser veinettet i Bergen sentrum og ÅDT for delstrekninger som inngår i prosjektet: Fv558 (Carl Konowsgate), Fv5352 (O.J. Brochs gate, Thormøhlens gate – Lars Hilles gate – Nygårdsgaten), Fv5334 (Vaskerelven), Fv577 (Vetrlidsalmenningen-Øvregaten-Nye Sandviksveien-Sandviksveien) (Statens vegvesen, 2022a)

I sentrum ble sandfangsdrift av flere fylkesveier i sentrum inkludert i prosjektet (Figur 6). Dette var delstrekninger av Fv 584 (Carl Konowsgate), Fv5352 (O.J. Brochs gate, Thormøhlens gate – Lars Hilles gate – Nygårdsgaten), Fv5334 (Vaskerelven), Fv577 (Kaigaten), Fv585 (Kalfarveien - Kong Oscars gate - Nygaten), Fv5342 (Vetrlidsalmenningen – Øvregaten - Nye Sandviksveien - Sandviksveien). Trafikkmengden varierer fra ÅDT 2000 til ÅDT 8800 som vist i Figur 6.

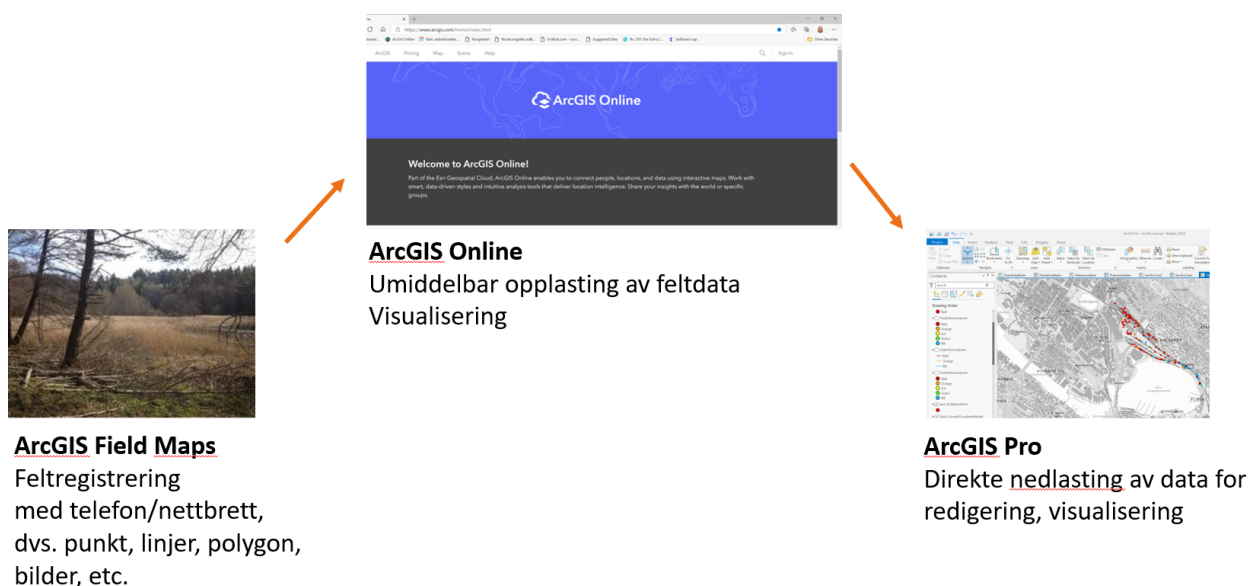
Figur 7 Prinsipp for feltregistrering, opplasting og bearbeiding av data

Med ArcGIS Field Maps kan man blant annet registrere punkt, linjer, polygon, tekst, bilder, etc. i felt og laste disse opp til ArcGIS Online. ArcGIS Online er en ren nettbasert skyløsning. Feltregistreringene vil være tilgjengelig på ArcGIS Online umiddelbart etter registrering i felt er gjennomført. Fra ArcGIS Online kan man enkelt laste ned feltdataene til ArcGIS Pro for videre bearbeiding (Figur 7). ArcGIS Pro versjon 2.9.5 ble brukt for å bearbeide og visualisere feltdatasettet i dette prosjektet.

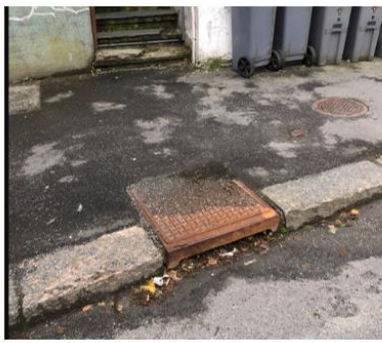
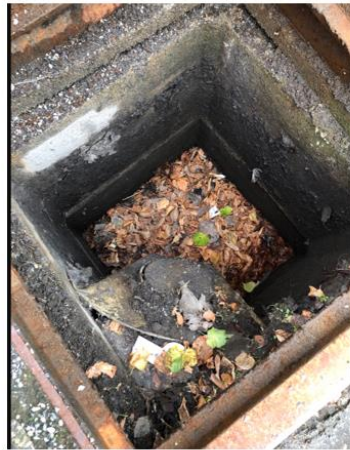
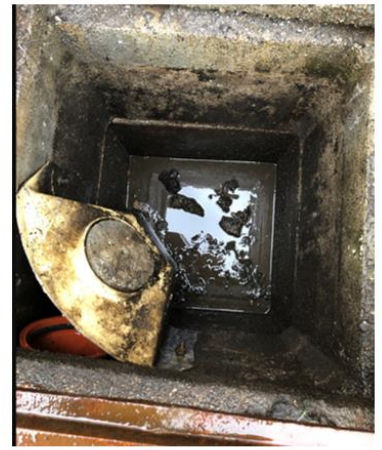
Figur 10 Eksempel på bildesett fra en registrert kum

Omgivelser

Før tømming

Etter tømming

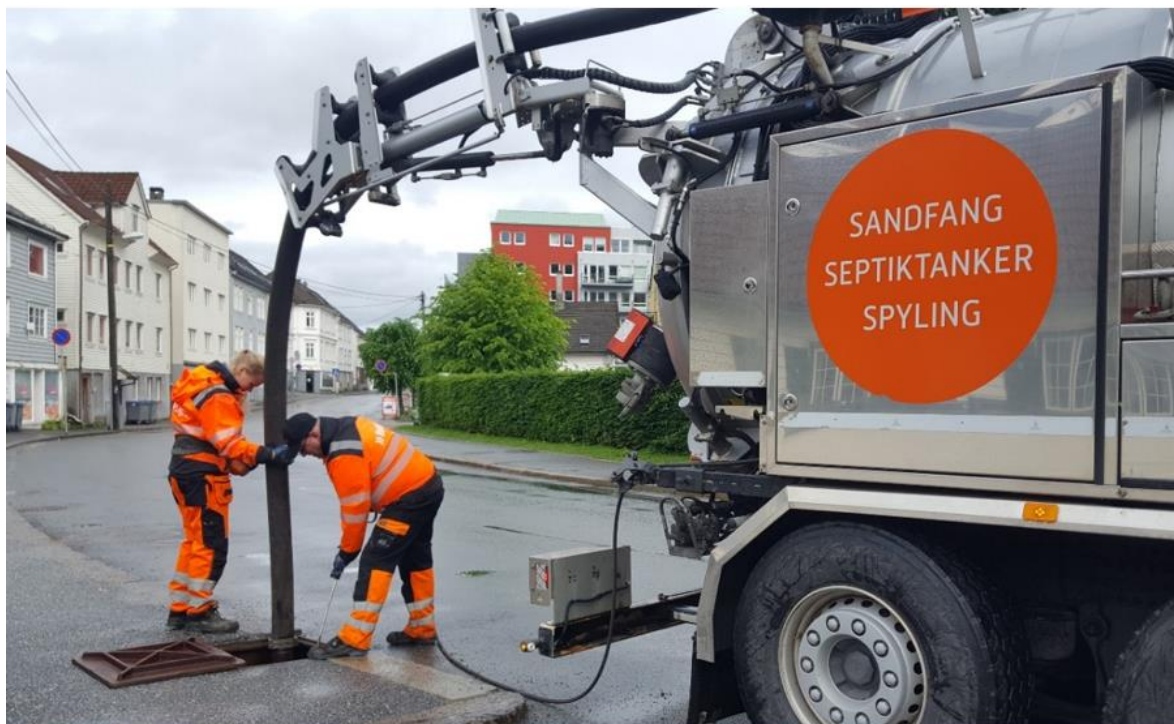
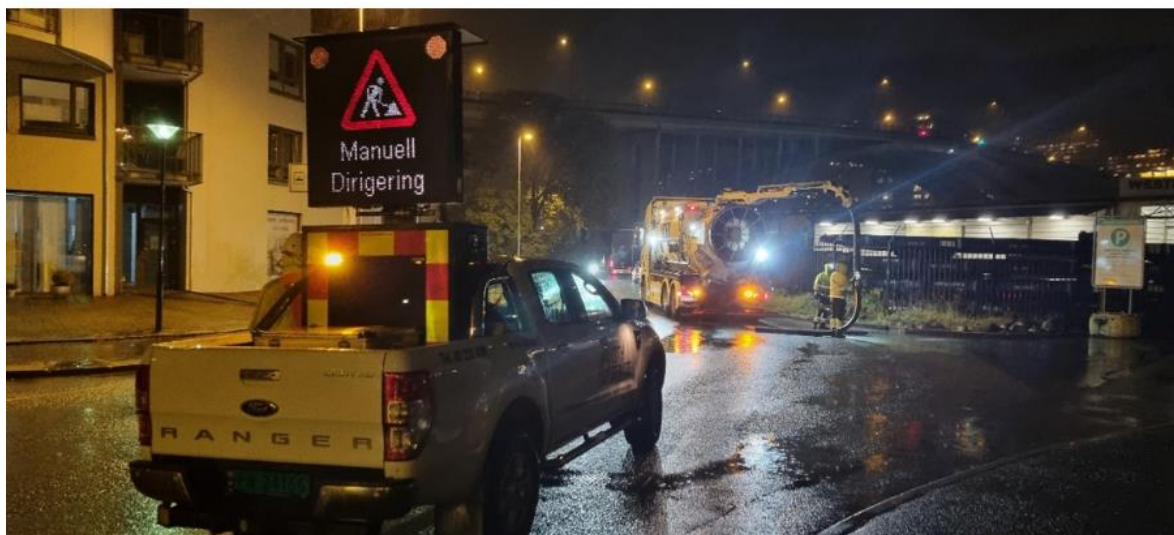
Figur 11 Bilder fra tømning av sandfang i kommunal vei på dagtid, Damsgårdsveien (Bydrift) og på nattestid i fylkesvei i sentrum, O.J.Brochs gate (Vitek).

Bydrift registrerer eventuelle tekniske feil/avvik ved avmerking med GPS (BM Road Service system) og rapporterer for øvrig utført tømning per gate/område. Det er ikke rutine for å rapportere tømning per kum, registrere hvor fulle sandfangene er eller følge opp å tømme eventuelle sandfang som er utilgjengelig pga. parkerte biler eller annet.

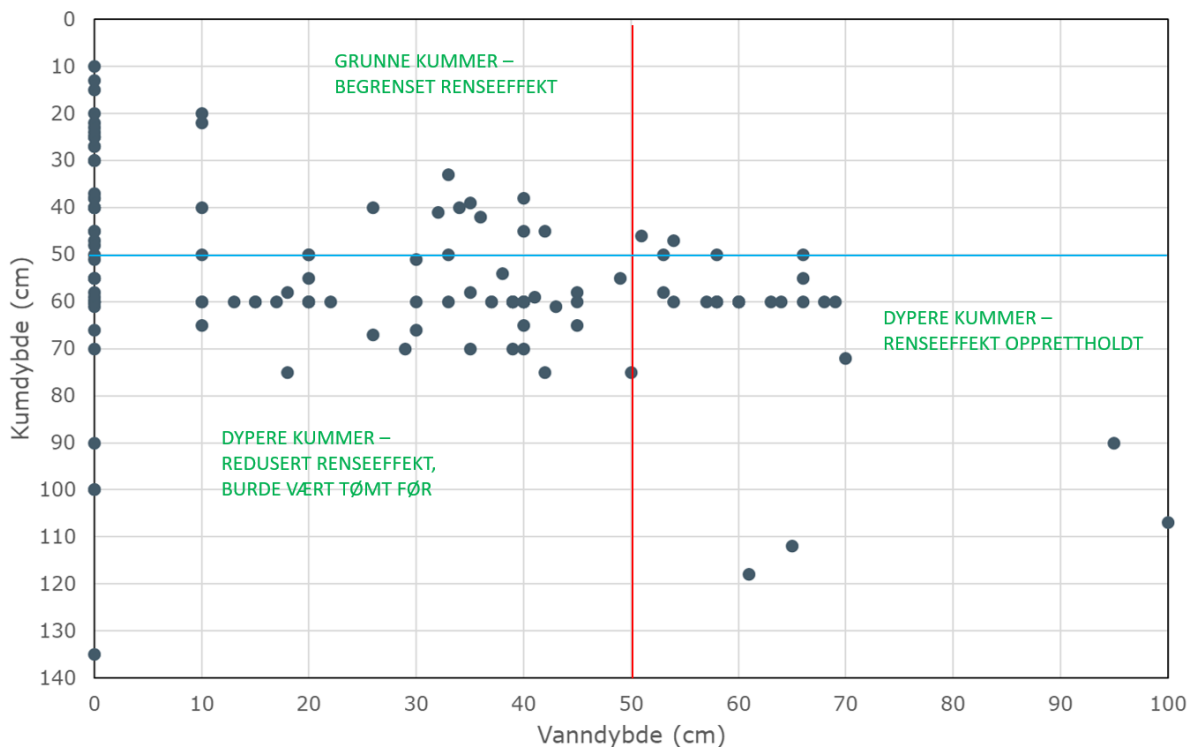
Figur 19 Oversikt over kumdybden og vanndybden til hver av de 133 sandfangskummene. Vanndybde = avstand mellom sedimentoverflate og underkant av utløpsrør (målt før tømning). NB! Noen av punktene plottes over hverandre i figuren. Figuren viser enkelte tilfeller av større vanndybde enn kumdybde, se diskusjon om måleusikkerhet i avsnitt 6.1.4.

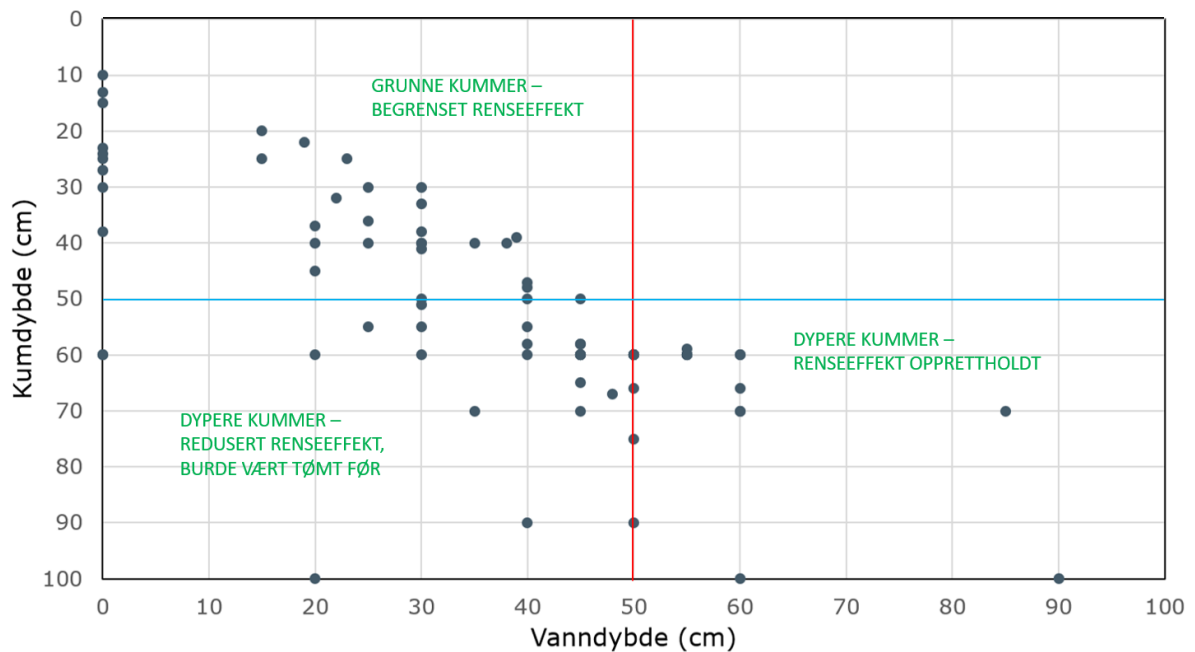
Figur 21 Oversikt over vanndybden og kumdybden til de 79 kummene som ble tømt både sommeren 2021 og i januar 2022. Vanndybde = avstand mellom sedimentoverflate og underkant av utløpsrør (målt før tømning). NB! Noen av punktene plotter over hverandre i figuren. Figuren viser enkelte tilfeller av større vanndybde enn kumdybde, se diskusjon om måleusikkerhet i avsnitt 6.1.4.

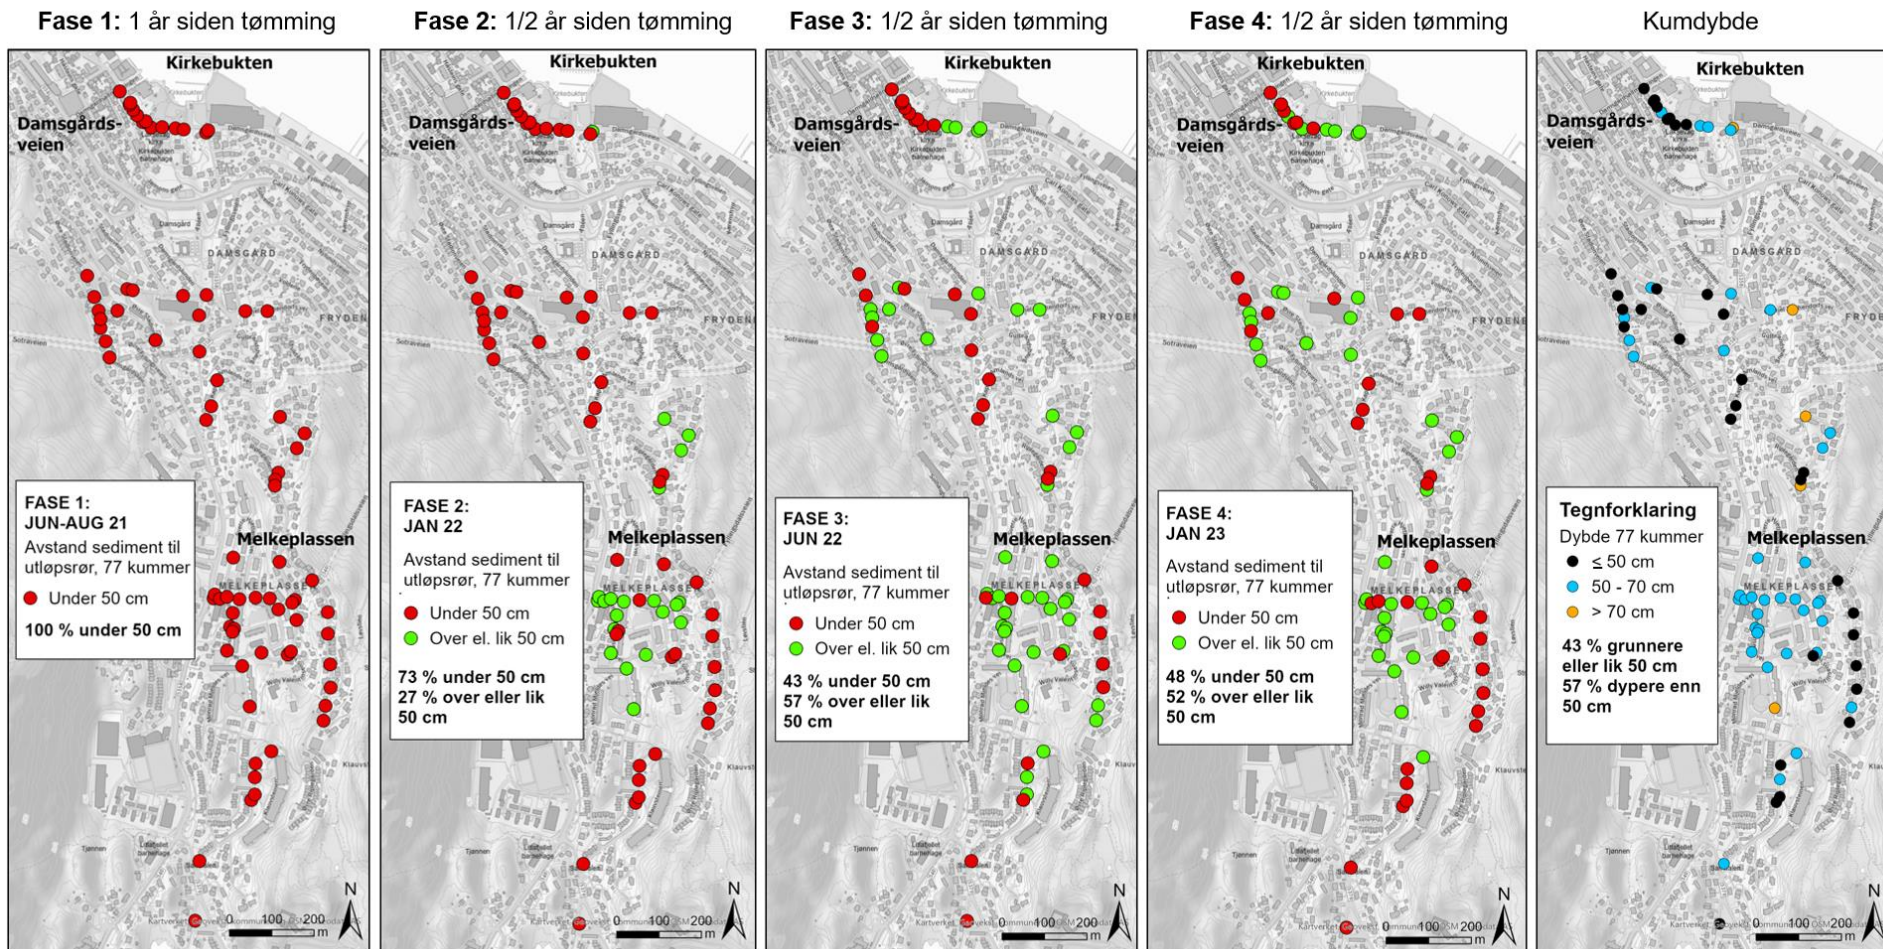
Figur 25 Variasjoner i oppfyllingsnivå for de 77 kummene som ble tømt/registrert i alle 4 fasene

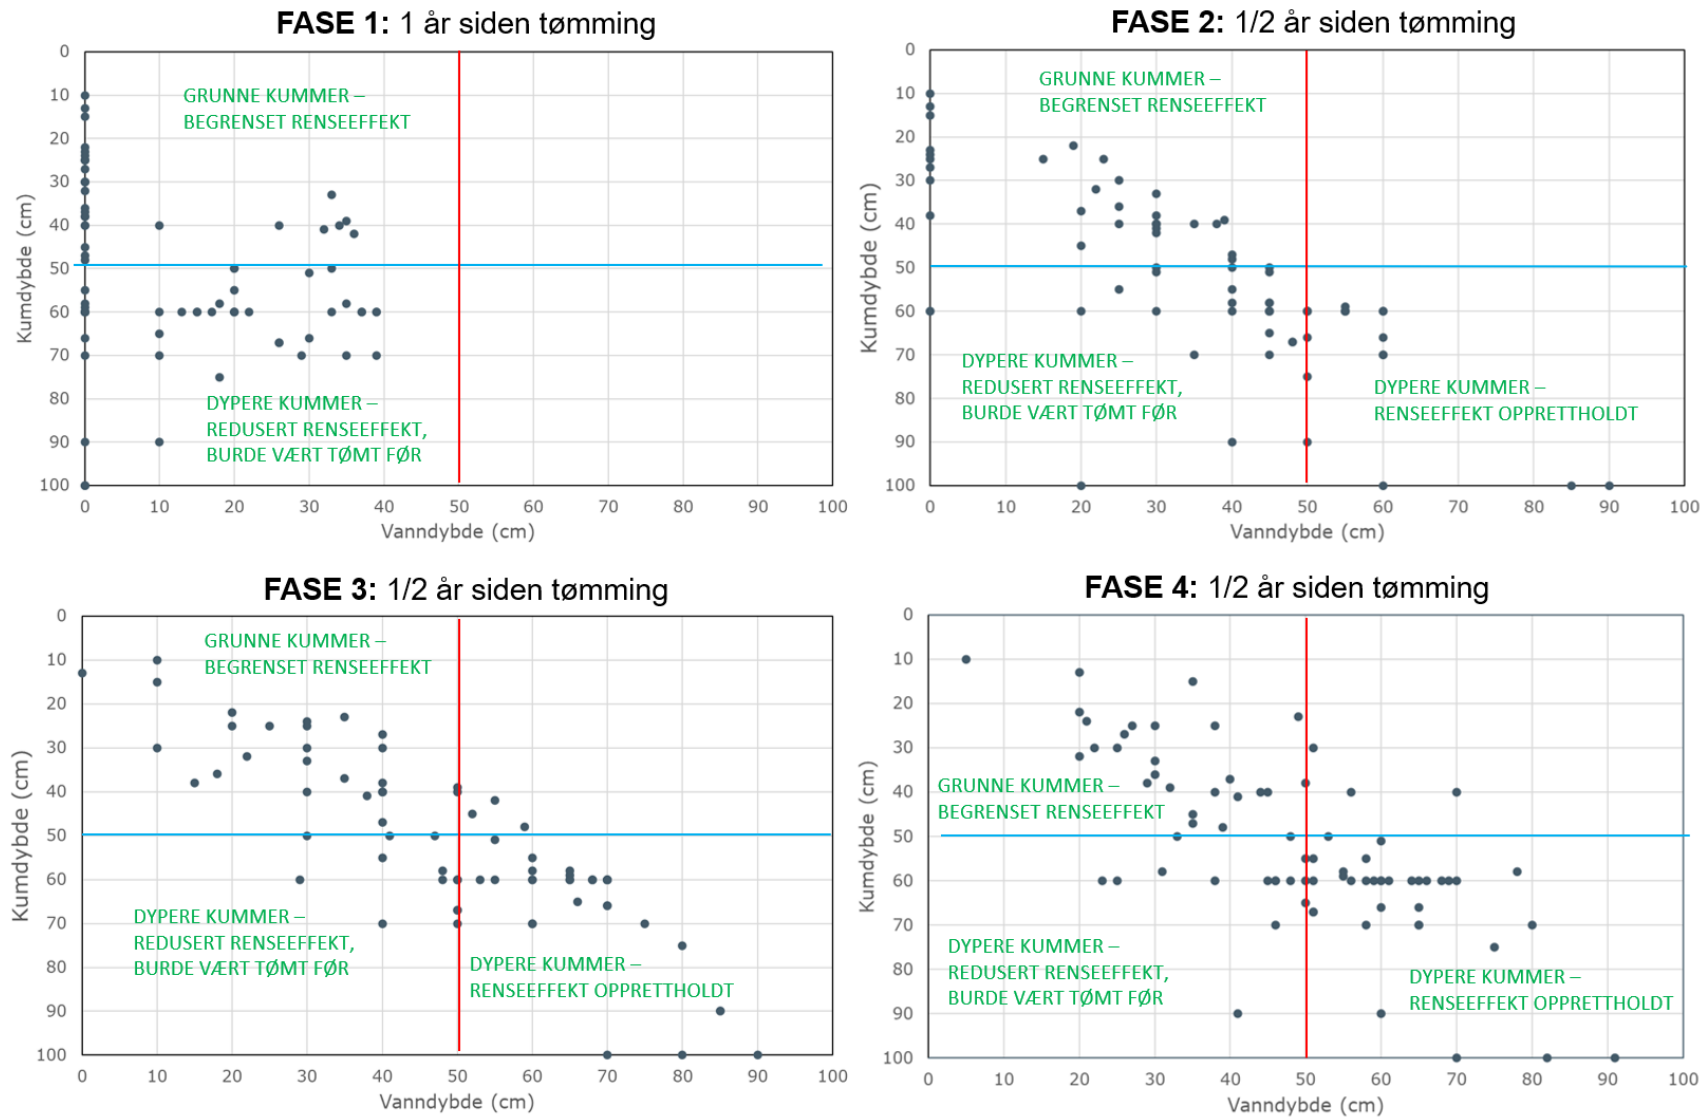
Figur 26 Vanndybde vs. kumdybde for de 77 kummerne som ble tømt/registrert i alle 4 fasene. Vanndybde = avstand mellom sedimentoverflate og underkant av utløpsrør (målt før tømning). NB! Noen av punktene plottes over hverandre i figurene. Figuren viser enkelte tilfeller av større vanndybde enn kumdybde, se diskusjon om måleusikkerhet i avsnitt 6.1.4.

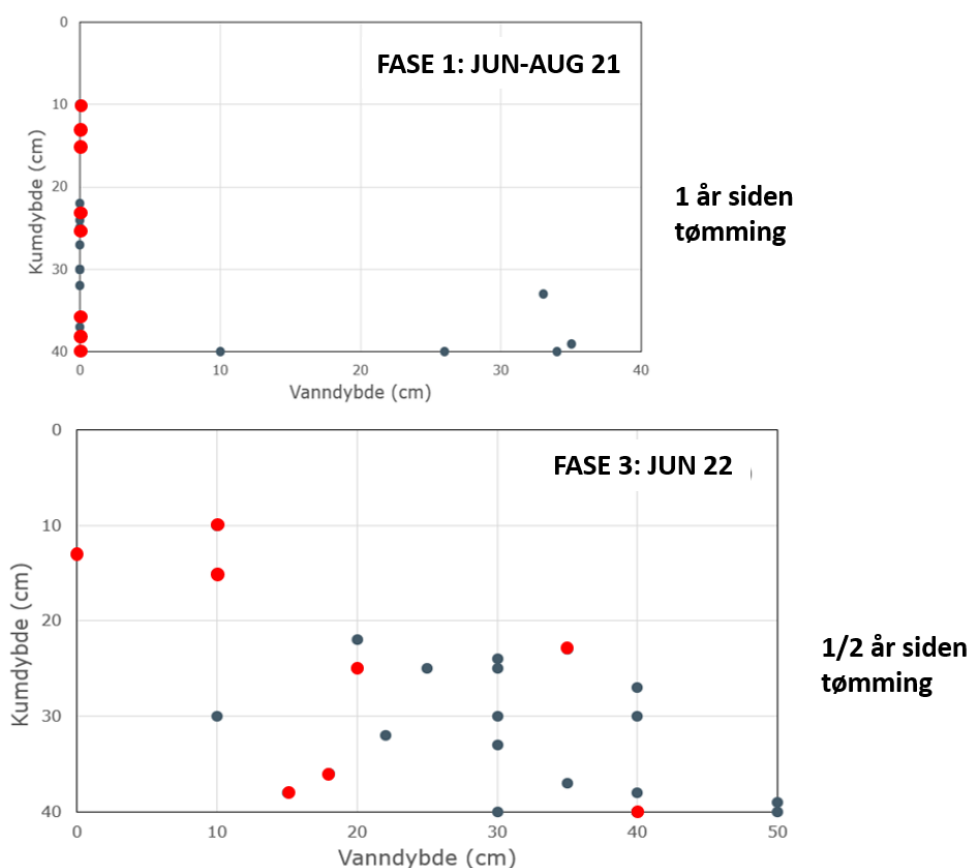
Figur 27 Kumdybde vs. vanndybde for de grunneste kummene i Kirkebukt-området. Kummene markert med rødt er lokalisert i Damsgårdsveien (se Figur 26 for lokalisering) som har mer trafikk enn de andre kommunale veiene i området og dermed potensielt mer miljøgifter i omløp. Figuren viser enkelte tilfeller av større vanndybde enn kumdybde, se diskusjon om måleusikkerhet i avsnitt 6.1.4.

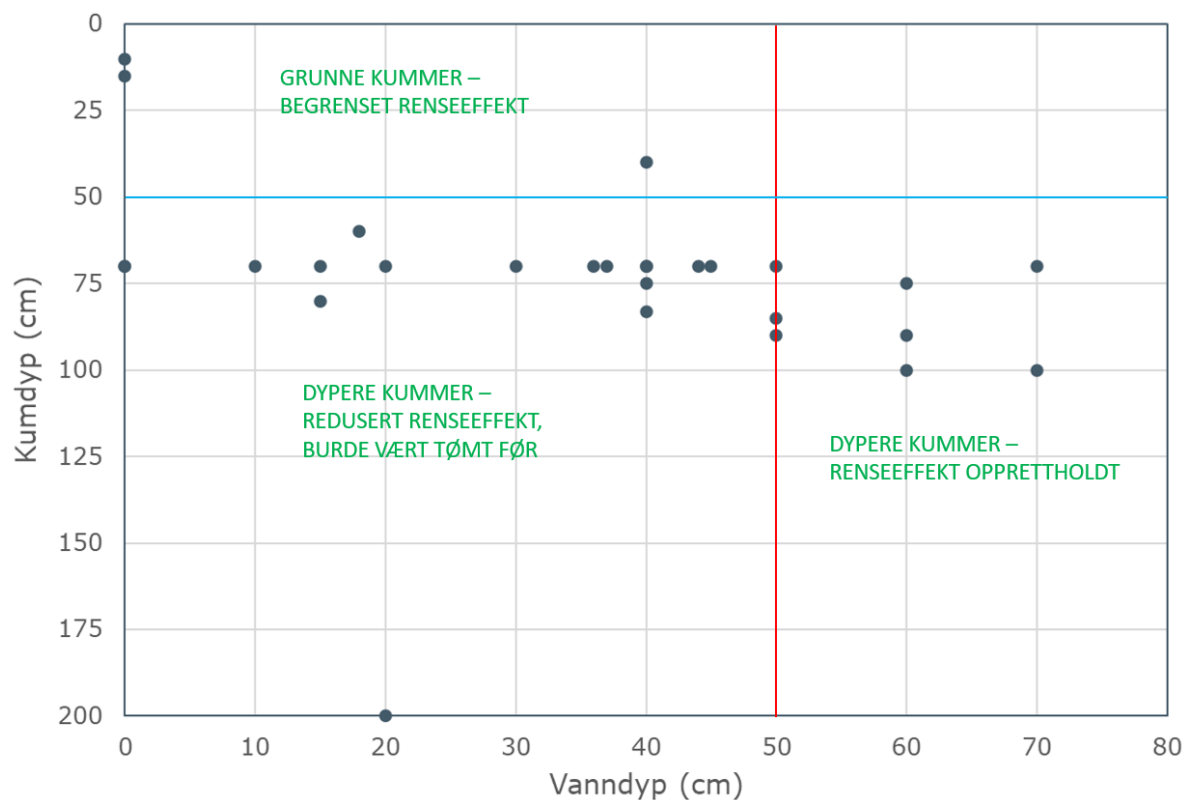
Figur 29 Oversikt over kumdybden og vanndybden til de 28 sandfangskummene som ble tømt i fylkesveier i Kirkebukt-området i januar 2022. Vanndybde = avstand mellom sedimentoverflate og underkant av utløpsrør (målt før tømming). NB! Noen av punktene plottes over hverandre i figuren.

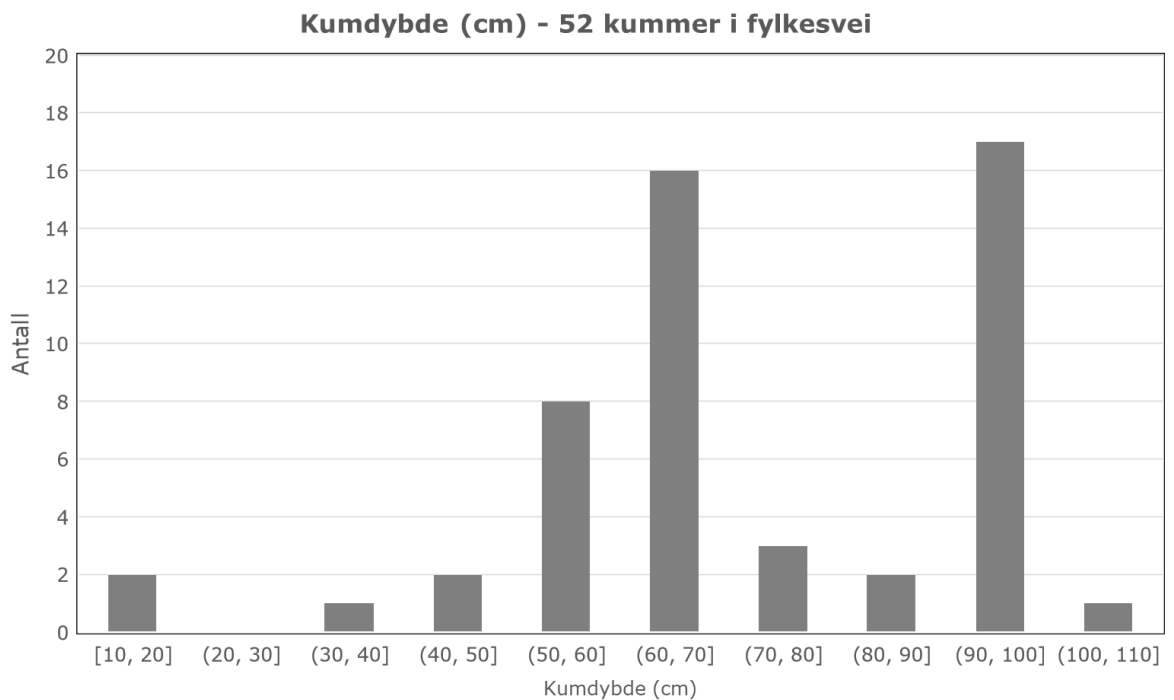
Figur 30 Fordeling av kumdybder for de 52 kummene som ble tømt i fylkesveier i pilotområdet i juni 2022.

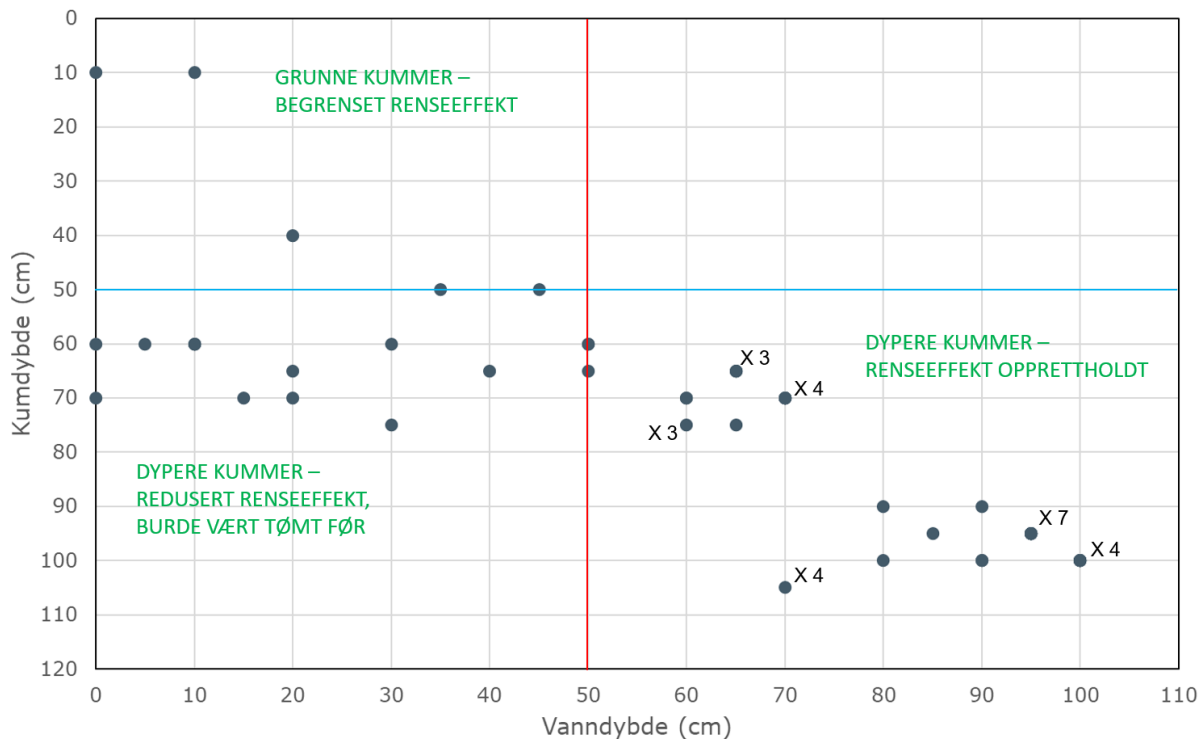
Figur 32 Oversikt over kumdybden og vanndybden til de 52 sandfangskummene som ble tømt i fylkesveier i Kirkebukt-området i juni 2022. Vanndybde = avstand mellom sedimentoverflate og underkant av utløpsrør (målt før tømning). NB! Noen av punktene plottes over hverandre i figuren, og der 3 eller flere overlapper er dette markert med «x + tall».

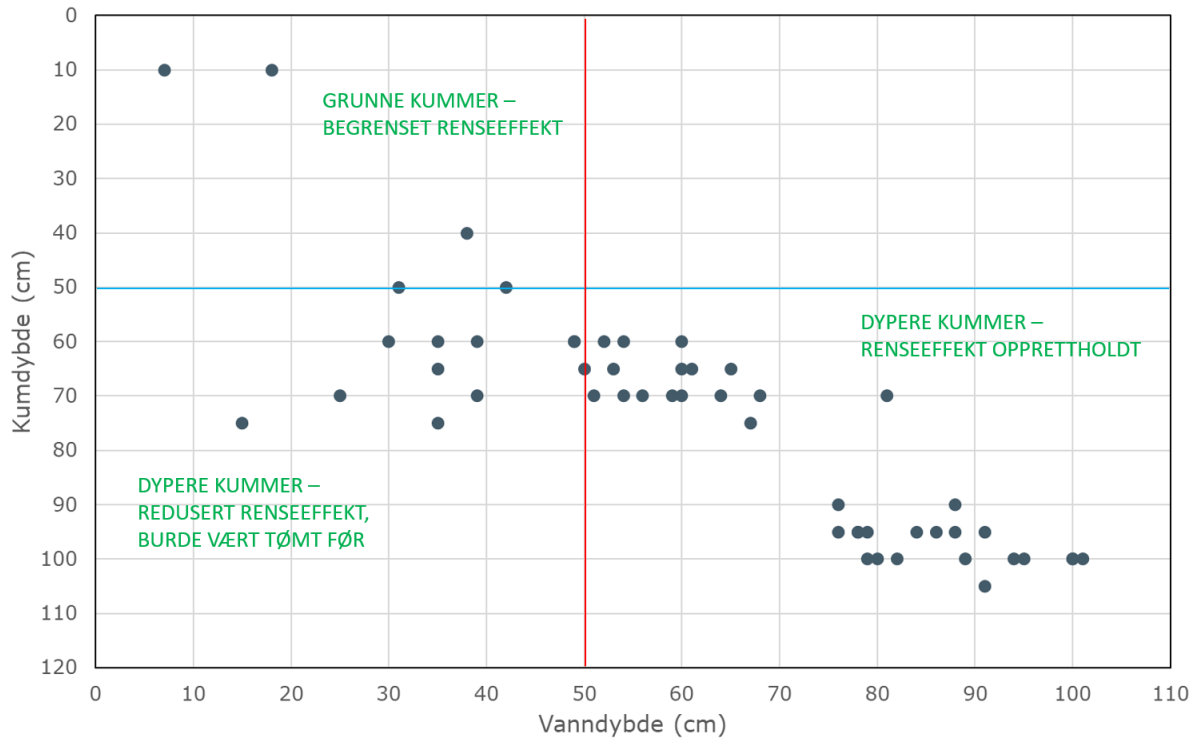
Figur 34 Oversikt over kumdybden og vanndybden til de 52 sandfangskummene som ble tømt i fylkesveier i pilotområdet i januar 2023. Vanndybde = avstand mellom sedimentoverflate og underkant av utløpsrør (målt før tømming). NB! Noen av punktene plotter over hverandre i figuren. Figuren viser enkelte tilfeller av større vanndybde enn kumdybde, se diskusjon om måleusikkerhet i avsnitt 6.1.4.

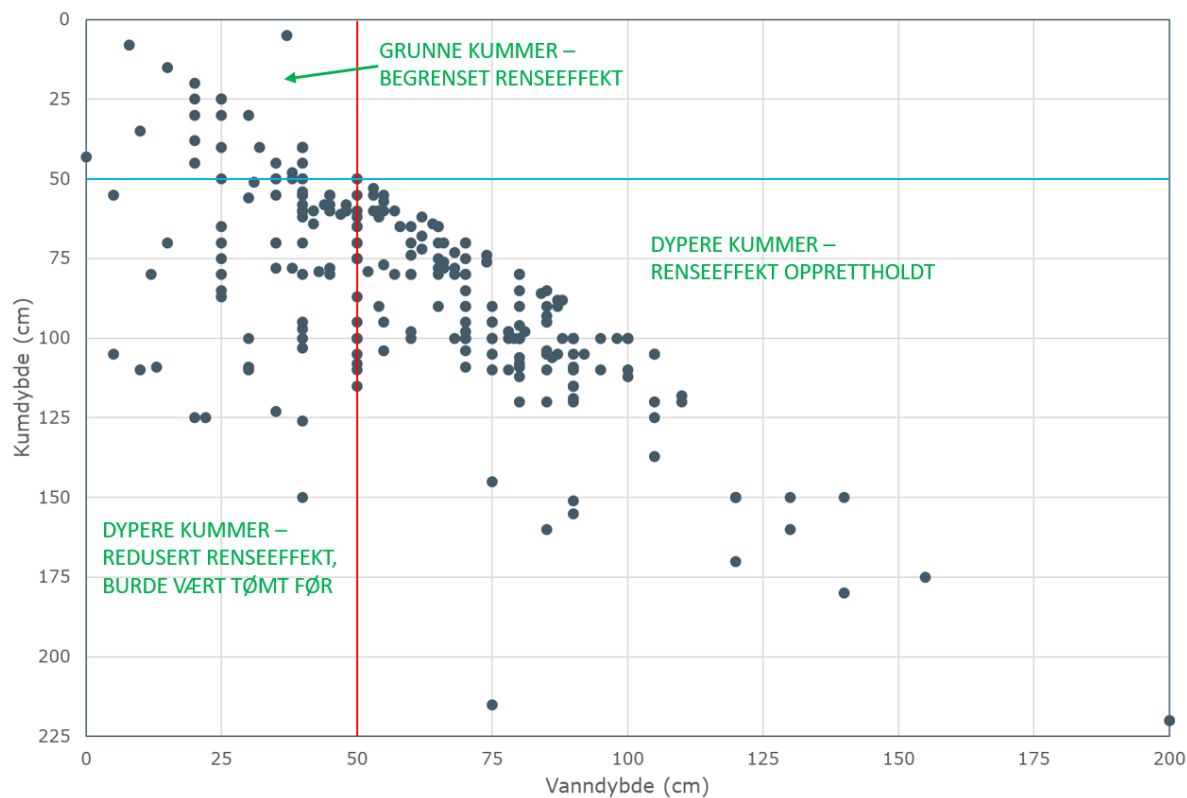
Figur 38 Oversikt over kumdybden og vanndybden til de 261 sandfangskummene som ble tømt i fylkesveier i Bergen sentrum i april 2022. Vanndybde = avstand mellom sedimentoverflate og underkant av utløpsrør (målt før tømning). NB! Noen av punktene plottes over hverandre i figuren. Figuren viser enkelte tilfeller av større vanndybde enn kumdybde, se diskusjon om måleusikkerhet i avsnitt 6.1.4.

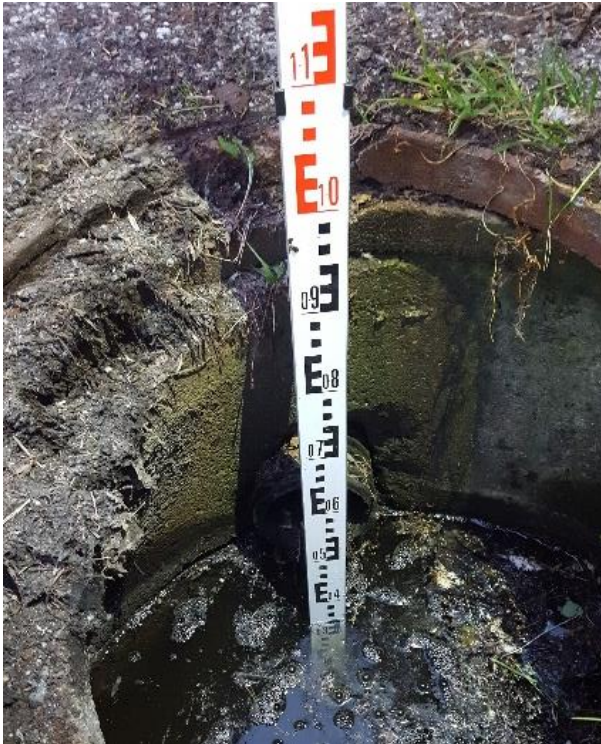
Figur 42 Målestav som ble benyttet i prosjektet: Teleskopstav 1-5 meter.

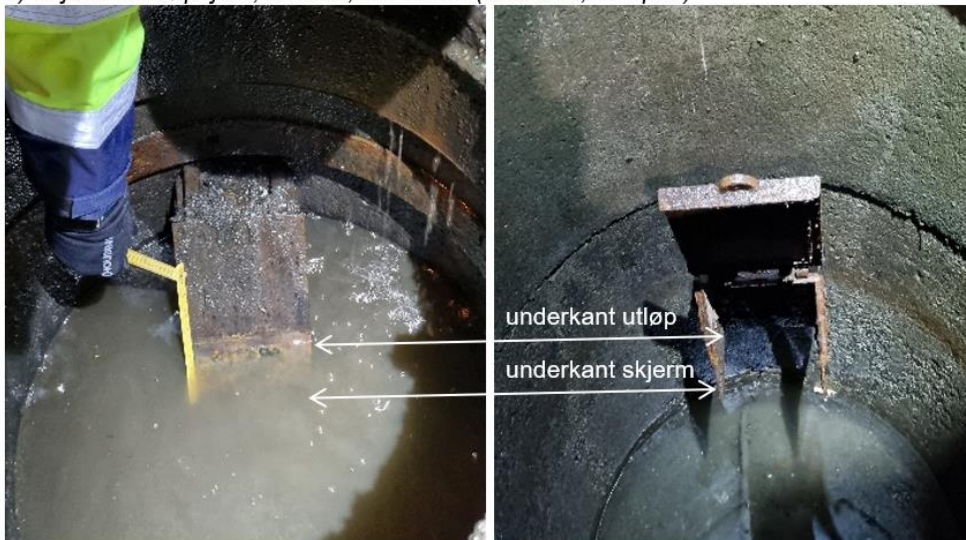
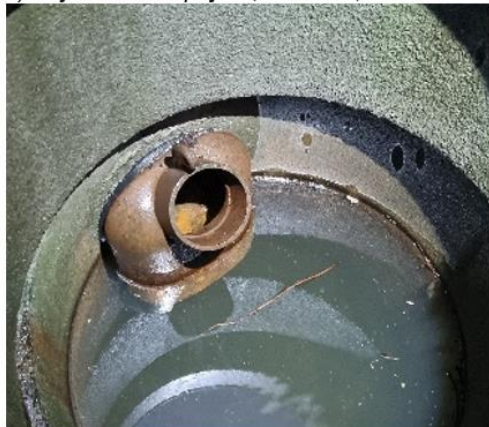
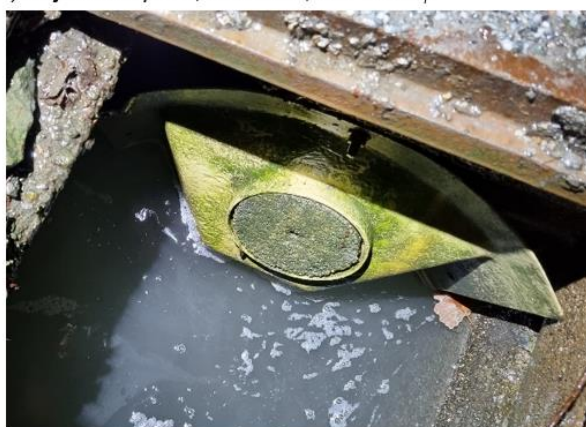
2) Skjerm av støpejern, avrundet, ca. 13 cm

3) Skjerm av plast, avrundet, ca. 13 cm/

Figur 43 Forskjellig utforming av skjerner foran utløpsrør i sandfangsskummer. Avstanden mellom underkant av skjermen og underkant av utløpsrøret bak skjermen ligger i området 10 -13 cm for disse skjermene.

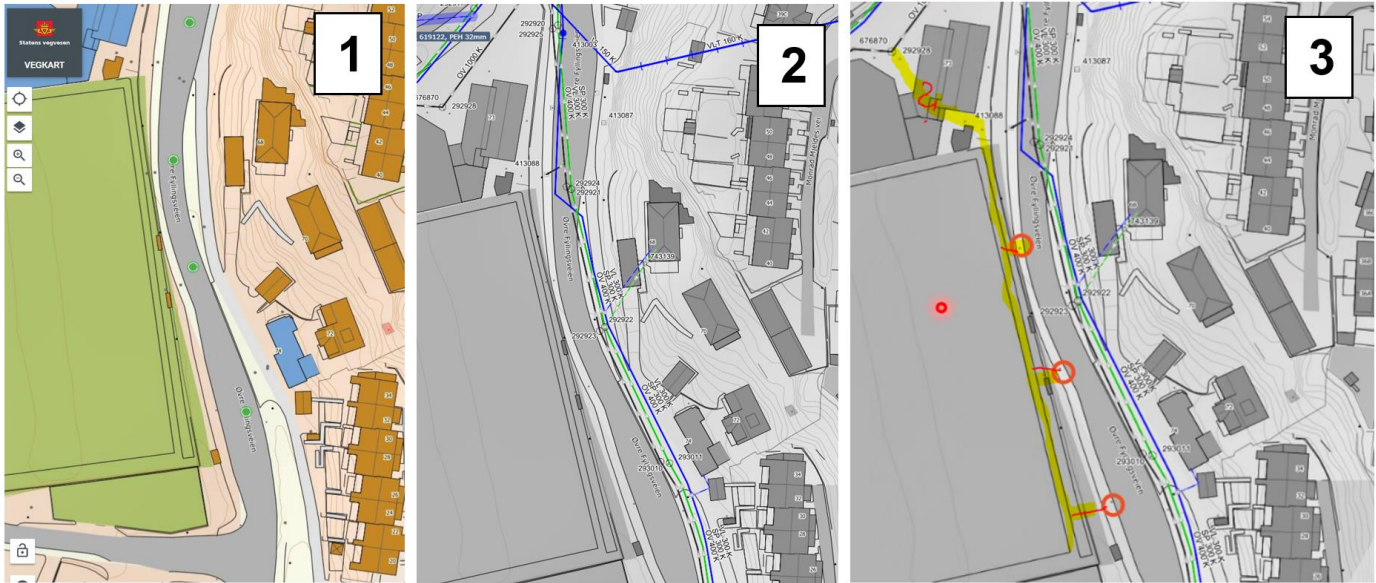
Figur 45 Kartutsnittene viser Øvre Fyllingsvei i 1) Vegkart (DNVB) grønne sirkler symboliserer kummer 2) kommunens VA-kart, svart strek symboliserer overvannsledning og svart sirkel er kum 3) skisse som viser faktisk situasjon der røde sirkler viser faktiske sandfang og gul strek symboliserer overvannsledning som har påslipp på kommunal overvannsledning.

Kummer i fylkesvei og riksvei er registrert som veiobjekter i den nasjonale vegdatabanken (DNVB) og markert i Vegkart ([Vegkart \(vegvesen.no\)](http://vegvesen.no)), men eksakt lokalisering og teknisk informasjon er mangelfull. Ledningsnett og utslippspunkt for overvann framgår heller ikke av Vegkart. Det vil si at det mangler informasjon om sandfangene er tilknyttet en overvannsledning som drenerer til nærliggende vassdrag eller sjø, om den er tilknyttet som påslipp til kommunalt avløpsnett eller om den infiltrerer i grunnen.

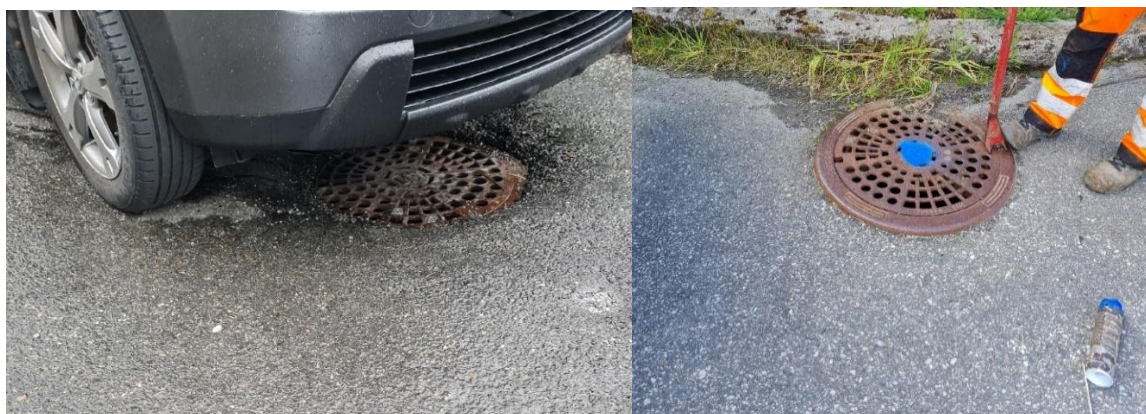
Figur 46 T.h. overparkert kum, t.v. kum merket tømt med "årets" farge

En vesentlig andel (16 %) av sandfangskommene i kommunale veier i studieområdet på Laksevåg ble registrert som utilgjengelige og ble ikke tømt i den første tømmerunden sommeren 2021. Parkerte biler over kumlokket utgjorde hovedårsaken til at sandfangskommene var utilgjengelige (Figur 46). Entreprenør opplyste at de ikke returnerer til sandfangskummer som er utilgjengelige før ved neste rutinetømning. Man kan derfor anta at en ikke ubetydelig andel av sandfangskummer i et sentrumsområde med mange smale gater og gateparkering ikke blir tømt i løpet av en rutinetømmerunde. I tømmerunden i juni 2022 ble det satt inn ressurser for å sperre av veier i forkant av tømningen, og da ble kun 1 % av kummene registrert som utilgjengelige.

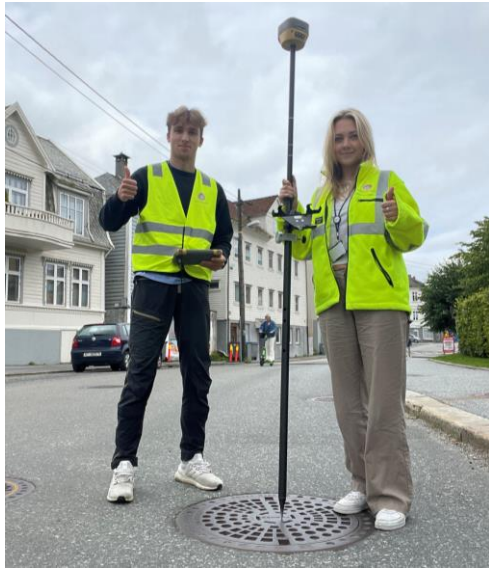
Figur 47 Kartlegging og innmåling av ikke registrerte eller feilplasserte objekt. T.v. Leif Eskeland Schutz, t.h. Stine Emilie Gregersen

Sommervikarene fikk innføring i Gemini Portal samt 1-2 dager med opplæring i GPS-utstyr. De fikk tilgang til egen bil, PC og nettbrett og planla selv kartleggingen langs kommunal vei i de to bydelene (Figur 47). Det ble målt inn nøyaktig posisjon for sandfang som ikke viste i Portal eller som var unøyaktig plassert i kartet. Kummene ble ikke åpnet, og det vil si at det ikke ble utført dybdeinnmåling. Rådata fra denne innmålingen ble levert til kartavdelingen i Bergen Vann, som kvalitetssjekket og registrerte innmålingsdata i Gemini VA. Dette var en effektiv måte å oppdatere kartverket før sandfangstømming. Uten nøyaktig posisjon i kartet kan det være vanskelig for entreprenør å vite hvilket objekt i kartet en tømming skal registreres på, spesielt i områder der sandfang ligger tett i tett.
