Reguleringsplan for Hopsfossen, gnr. 41/143, flere bruksnr

KULTURMINNEDOKUMENTASJON

Oppdragsnummer	Oppdragsnavn	Tiltakshaver	
1008	Hopsfossen	Hopsfossen AS	
Dato	Tekst	Laget av	Kontrollert av
05.11.2021	Kulturminnedokumentasjon	Mona Mortensen	Mats Mastervik
Revisjon 01 – 20.05.2022	Justert vurdering av tiltakets virkning iht. endelig planforslag	Mona Mortensen	Mats Mastervik
Revisjon 02 – 26.05.2023	Oppdatert og justert vurdering av tekst 22a- c etter brann samt ny vurdering av tiltakets virkning iht. nytt planforslag	Mona Mortensen	Mats Mastervik

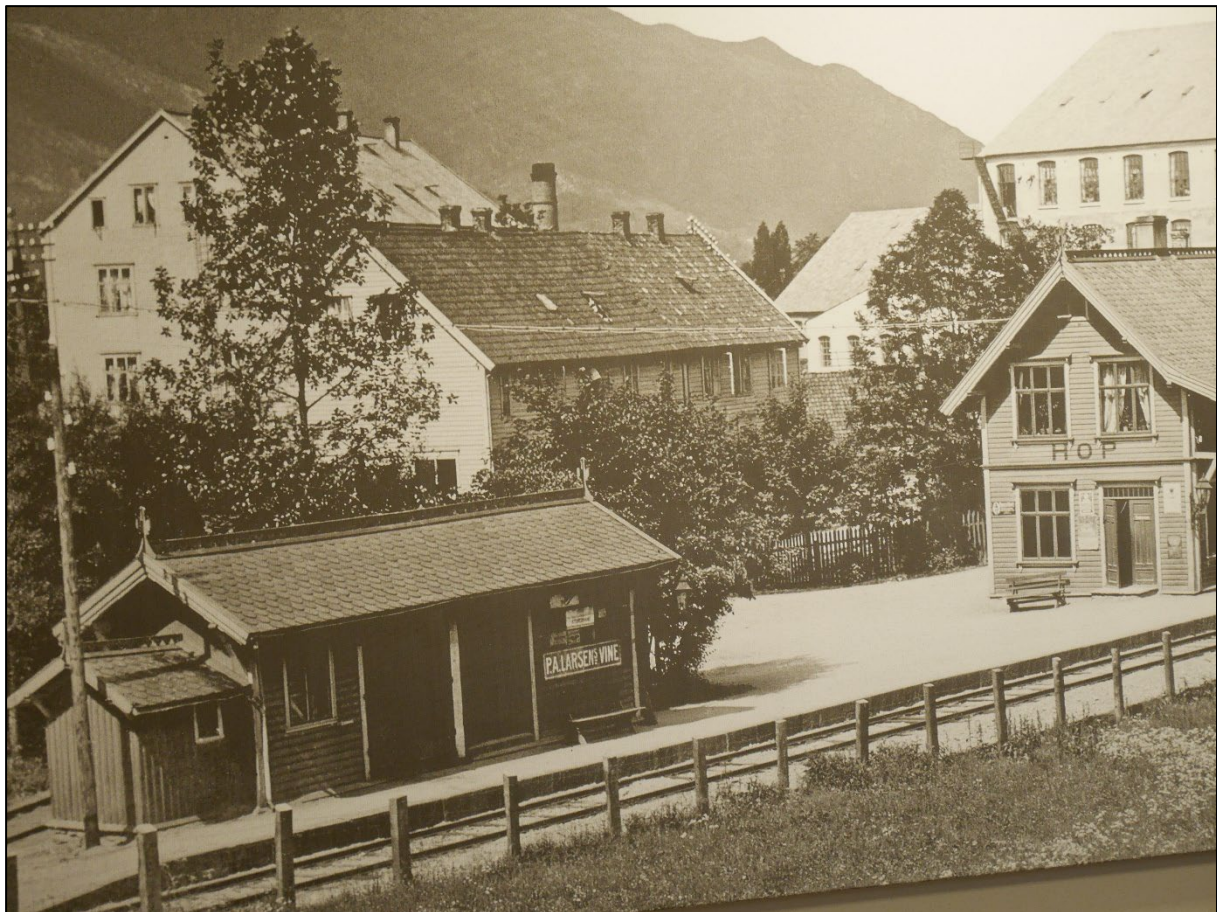
Figur 3-2 Foto tatt før Hop stasjon ble flyttet i 1913 viser at bebyggelsen lå tett. Foto: ukjent fotograf

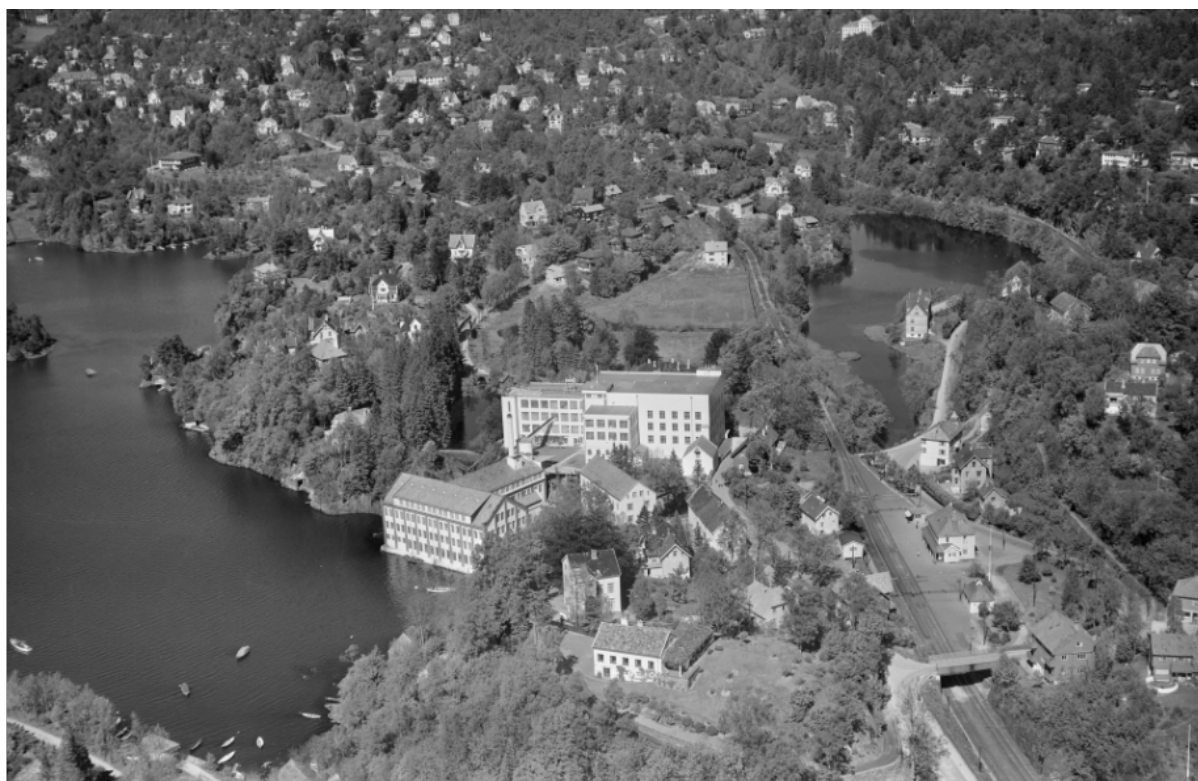
Figur 4-3 Hopsfossen sett fra luften, trolig rundt 1960 - etter at WHV21 fikk sitt nåværende uttrykk ca. 1950 og før jernbanen ble nedlagt i 1965 (foto: ubb-w-sh-082631).

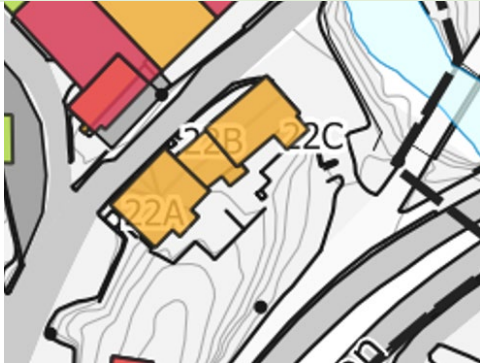
Wernersholmvegen 22 a, b og c, gnr./bnr. 41/21, 72, 279 – bolig og næring

Byggeår:	Ca. 1888
Arkitekt:	Ukjent
Materiale:	Bygg oppført i tre, på mur-sokkel
Etasjer:	Full sokkeletasje samt 1 ½ i 22a og c. 22b har en etasje over sokkeletasjen.
Opprinnelig bruk:	Bolig, næring (bakeri)
Dagens bruk:	Bolig, næring (galleri)

29. juni 2022 ble 22b og c utsatt for en brann som medførte at begge byggene ble totalskadd. På 22a ble det kun påvist fuktskader fra slokningsarbeidet, ellers var dette bygget tilsynelatende uskadd. Tekniske undersøkelser utført etter brannen viste imidlertid at 22a har en langt dårligere teknisk tilstand enn tidligere antatt. En tilstandsvurdering gjennomført i september 2022 viser at grunnfundamentene har mangelfull drenering (vurdert til tilstandsgrad TG2), mens bæresystemene har svakheter i kjellermurer (tilstandsgrad TG3). Bygget over sokkeletasjen består av laft og reisverk og vurderes å være sterkt. I vurderingen av yttervegger og utvendige overflater ble det avdekket at de eksponerte murveggene er vedlikeholdt med feil materialer. Ytterveggene i tre antas i stor grad å være original, men partiet med stående panel under vinduene i sørvest-fasaden viser seg å være tilført, med original grønnmalt brystning under. Det ble ikke observert originale vinduer og undersøkelsen viser at det meste av detaljeringen rundt vinduene trolig er kopier/etterligninger. Innervegger og innvendige overflater har en del råteskader og leilighetene vurderes å være moden for totalrehabilitering. Ved befaring ble det påvist at dekkene mellom etasjene består av trebjelkelag med stubbloft og leire med et solid tregulv, hvorav deler av stubbloftet er fjernet på grunn av

vannskader fra brannslukningen. På deler av sokkeletasjen er jernbaneskiner og store skiferheller med påstøp brukt som bæring. Yttertaket består av en solid takkonstruksjon med typisk sveitserstil-utsmykning. Hovedtaket er tekket med lappskifer, der enkelte av disse mangler (taket er vurdert til tilstandsklasse TG3). De to skorsteinene er ikke tilknyttet ildsteder (medfører at ildstedene i bygget er vurdert til tilstandsklasse TG3). Den overordnede tilstandsvurderingen konkluderer med at tilstanden på bygget er dårlig både utvendig og innvendig og det settes en tiltaksklasse etter NS-EN 16096 til TK3 – hvilket tilsier stort eller alvorlig avvik, dvs. større skader, havari/sammenbrudd eller risiko for dette. Tilstandsvurderingen vurderer risikoen i forhold til konstruksjonssikkerhet som middels, på grunn av de svake teglmurene i sokkeletasjen som medfører fare for at store deler av bygningen kan bryte sammen dersom de svake mursøylene mot Wernersholmvegen kollapser (Eriksen 2022).

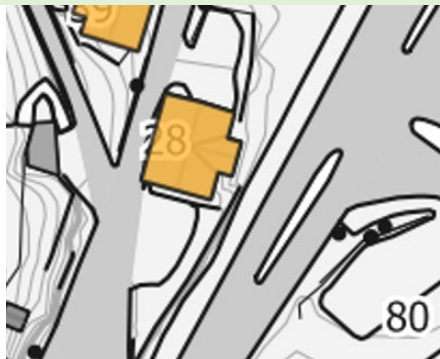
Wernersholmvegen 28, gnr./bnr. 41/49 - bolig

Byggeår:	Ca. 1893
Arkitekt:	Ukjent
Materiale:	Bygg oppført i tre, på grunnmur
Etasjer	1 ½ på halv sokkeetasje
Opprinnelig bruk:	Bolig
Dagens bruk:	Bolig

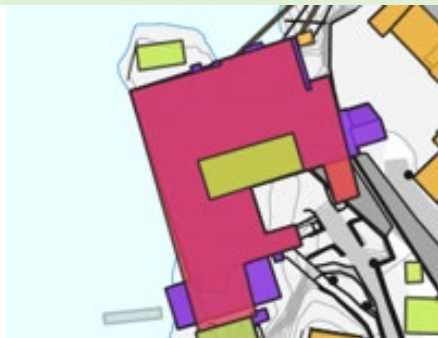
Wernersholmvegen 33, gnr./bnr. 41/1042 - fabrikkbygg

Byggeår:	1881-1938
Arkitekt:	Flere, bla. ing. Stoltz
Etasjer:	3-4 4 hele etasjer samt en loftetasje, et halvt «tårn».
Materiale:	Bygg oppført i mur
Opprinnelig bruk:	Trikotasjefabrikk
Dagens bruk:	Næring

Sårbarhet: Den karakteristiske helhetlige fasaden (både form og dekor) og byggets størrelse er vesentlige elementer i byggets uttrykk. Byggets fasade må ikke endre karakter, men det kan «ryddes» med å fjerne/justere de nyeste tilbyggene. Hjørnet som er revet kan bygges opp igjen. Interiøret har mulighet for næringsformål. Som i WHV31 står råbygget så godt som intakt, med få moderniseringer som ikke er reversible.

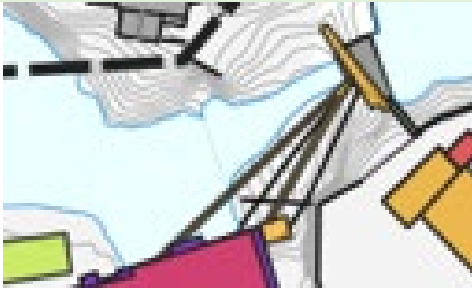
Wernersholmvegen 33, gnr./bnr. 41/1042 - kraftverk

Byggeår:	1887/1903
Arkitekt:	Ukjent
Materiale:	Kjelhus, turbinhus, rør og betongdam
Opprinnelig bruk:	Kraftverk
Dagens bruk:	Kraftverk

Sårbarhet: Kraftverket har en verdi ved fortsatt å være i drift. Dersom produksjonen legges ned eller elementer i interiøret skiftes ut, vil anleggets kulturhistoriske verdi reduseres.

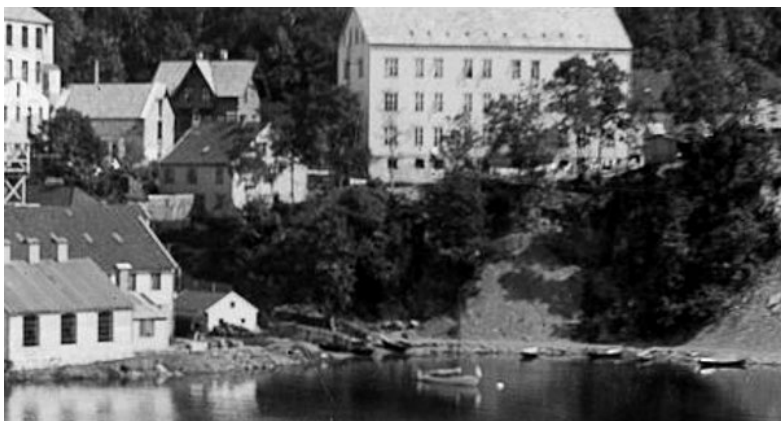
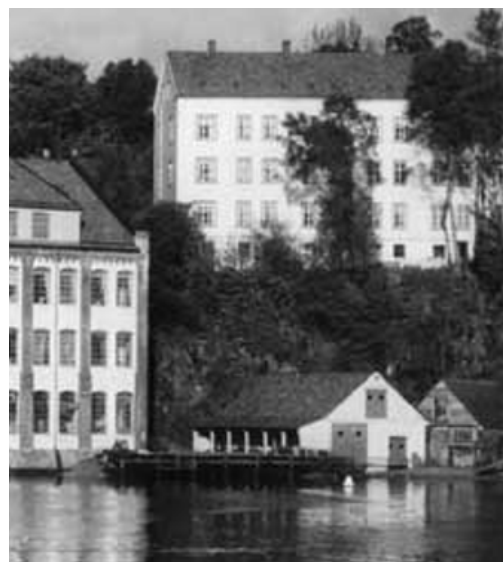
Til venstre utsnitt fra foto tatt mellom 1903 og ca. 1914 (ubb-kk-pk-0750), til høyre situasjonen etter 1914 (foto: ubb-dju-bx-0120).

Her har stått naust/sjøbod minst siden midten av 1880-tallet (se foto i vedlegg og utsnitt i figur under). Bygningen med fasade vendt mot nord har synlig side i tørrmur, mens selve trekonstruksjonen er av nyere dato. Er ikke med på kart over Hop Fabrikker med tilhørende grund (1918), noe som indikerer at bygget ikke var del av Pedeks eiendom. Taket dekket med blikk.

Ca. 1904: Foto fra 1904 viser at dørene i bygget er erstattet av vinduer.

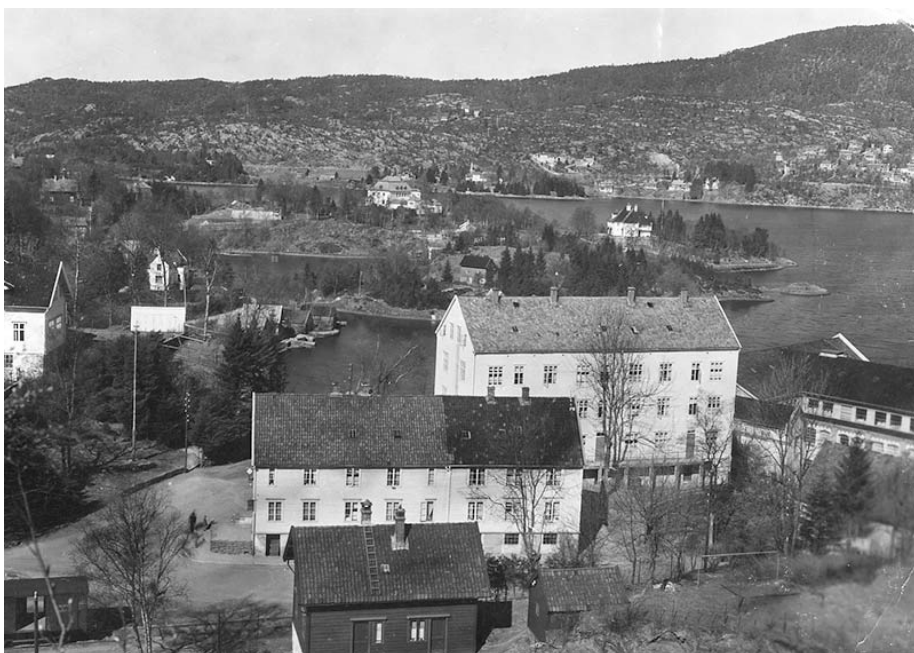
De to arbeiderboligene i WHV35 a-c og d-f, bildet trolig tatt i 1940-årene, før ombygging av skolen (foto: ubb-dju-bx-0481)

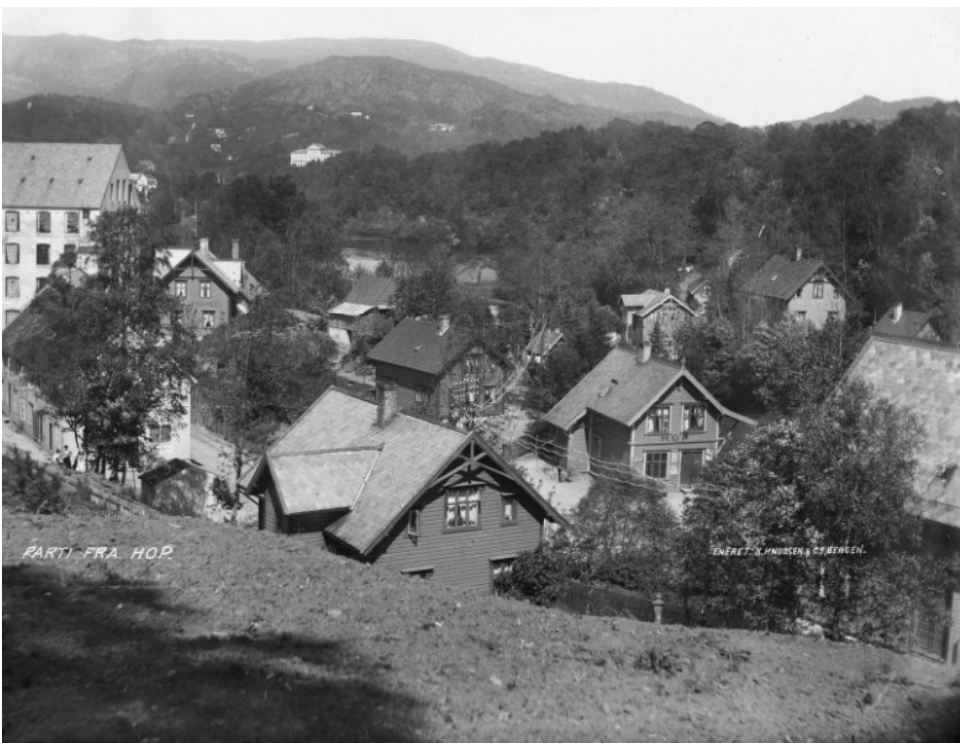
Skolehuset på begynnelsen av 1900-tallet, trolig like før 1913, da Hop stasjon fikk dagens plassering og form.

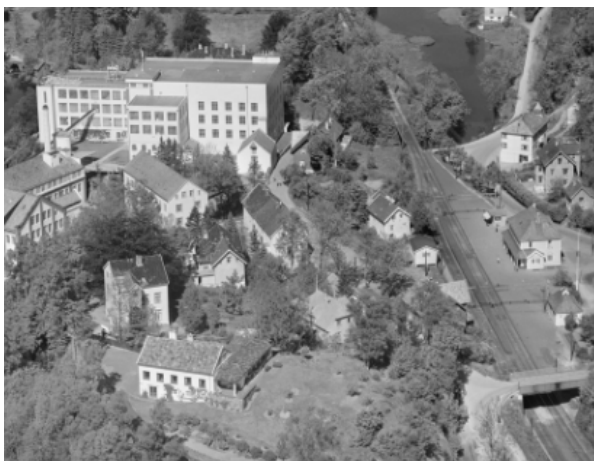
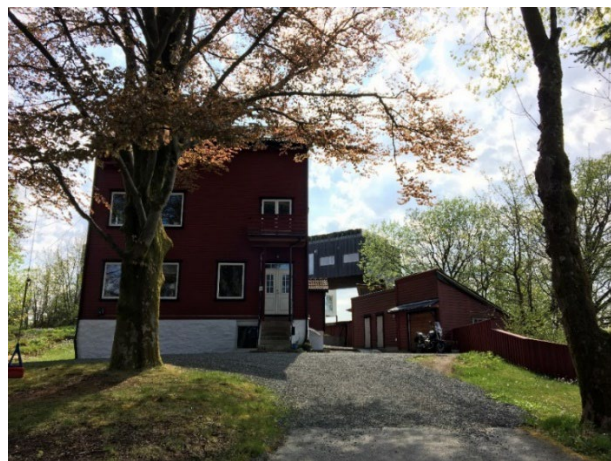
Til venstre er utsnitt av foto, trolig fra midten av 1900-tallet (ubb-w-sh-082631). Bildet viser en 2 ½ etasjes bygning i sveitserstil. Foto til venstre viser dagens situasjon. Hovedformen er stort sett den samme (fotavtrykk og antall etasjer) men huset har i dag et enkelt, funksjonelt uttrykk.

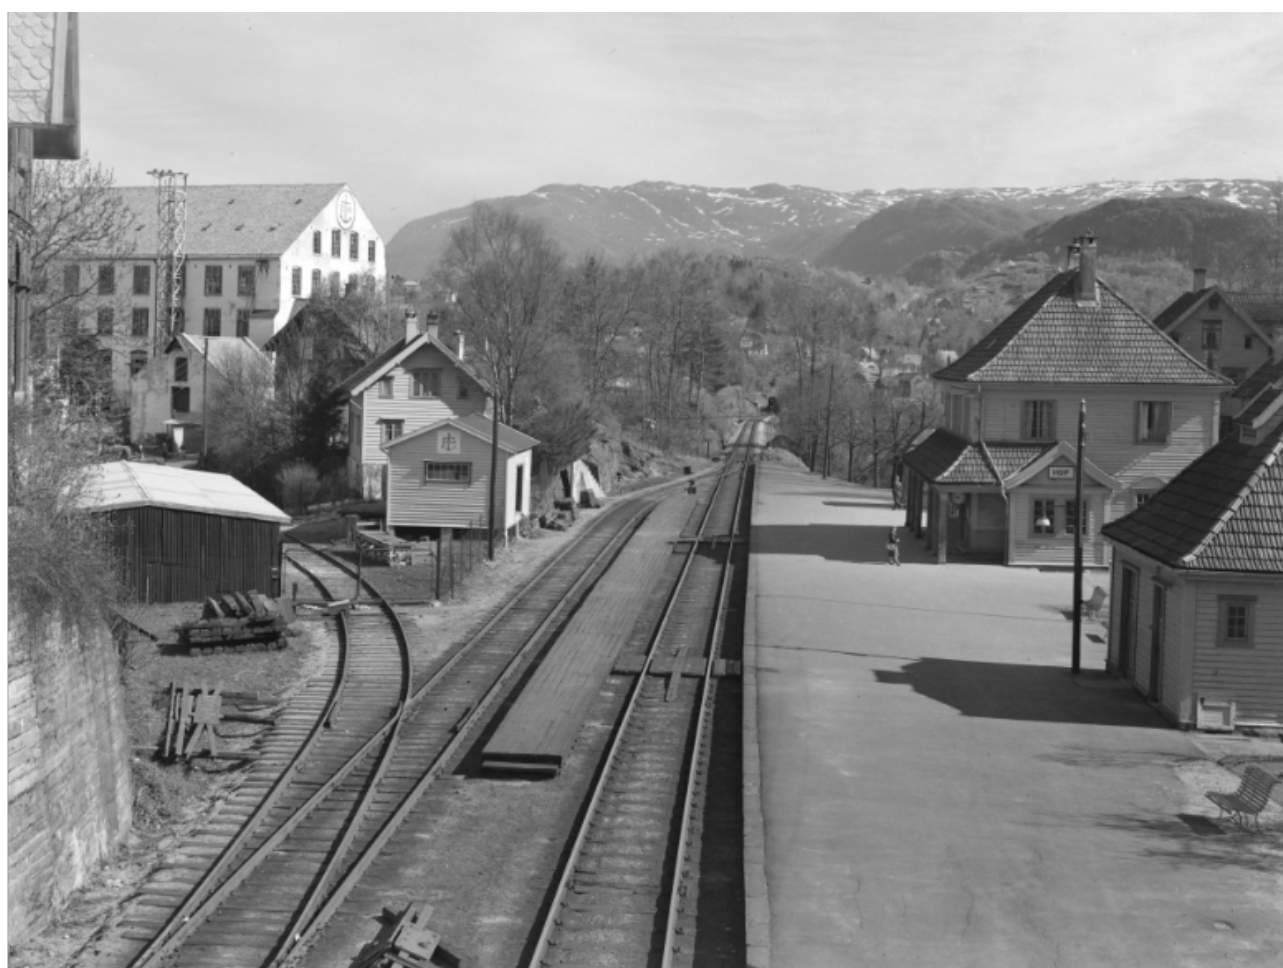
Stasjonen på Hop, trolig tatt mellom 1940 og 1950. Vi ser sidesporet, som fortstt ser ut til å være i bruk (stengt med en port, men ikke nødvendigvis permanent) og WHV31 før påbygging til flatt tak påm WHV31's østfløy (foto: ubb-dju-bx-0130).

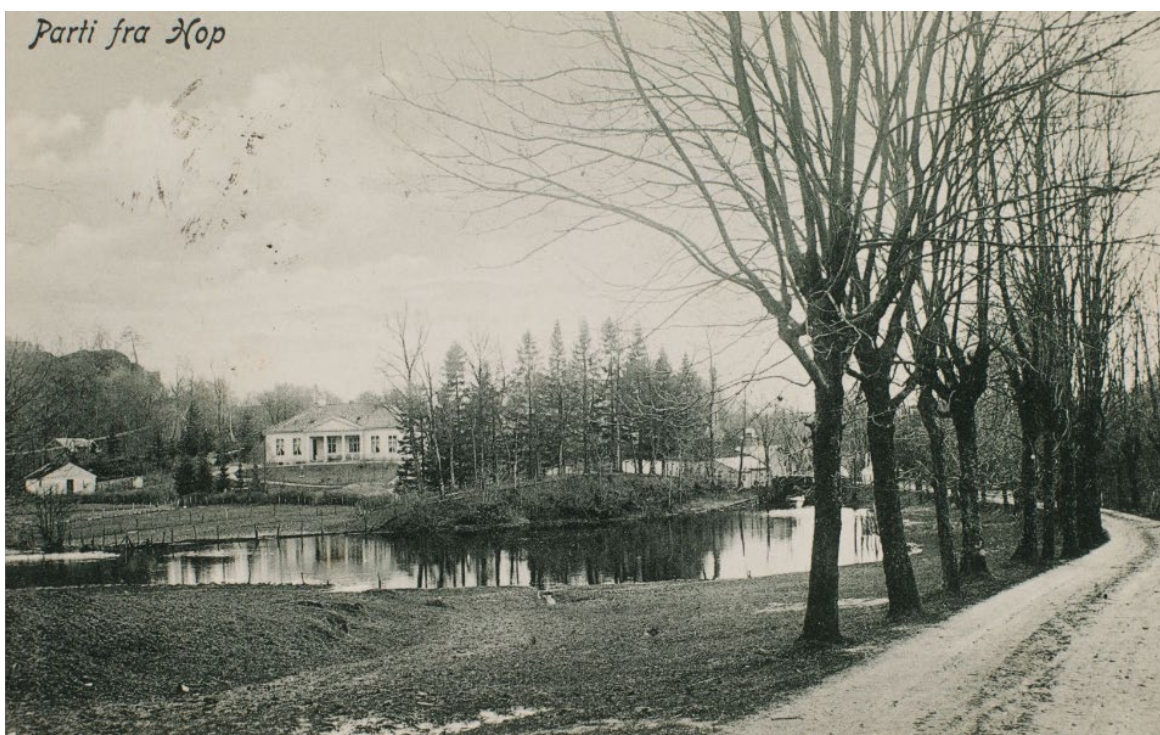
Landskapet rundt Wernersholm var tidligere betydelig mer åpent (foto: ubb-bs-00396). Ukjent år, men trolig rundt århundreskiftet 1800-1900.

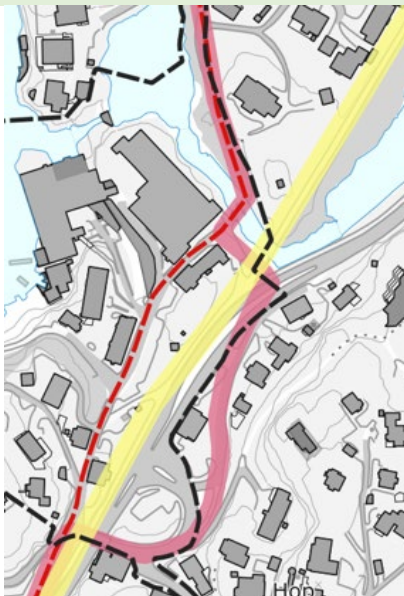
Byggeår:	1831-32
Arkitekt:	Ukjent
Materiale:	Asfaltert veg, steinbroer
Opprinnelig bruk:	Vegtrasé
Dagens bruk:	Vegtrasé

Terrengtilpasset vegtrasé med allé bestående av bla. lindetrær (se Mong 2019) og to steinbjelkebroer.

Vegen er asfaltert og har et moderne veglegeme, men traséen er opprinnelig. Alléen er vurdert å være i svært dårlig forfatning (Mong 2019).

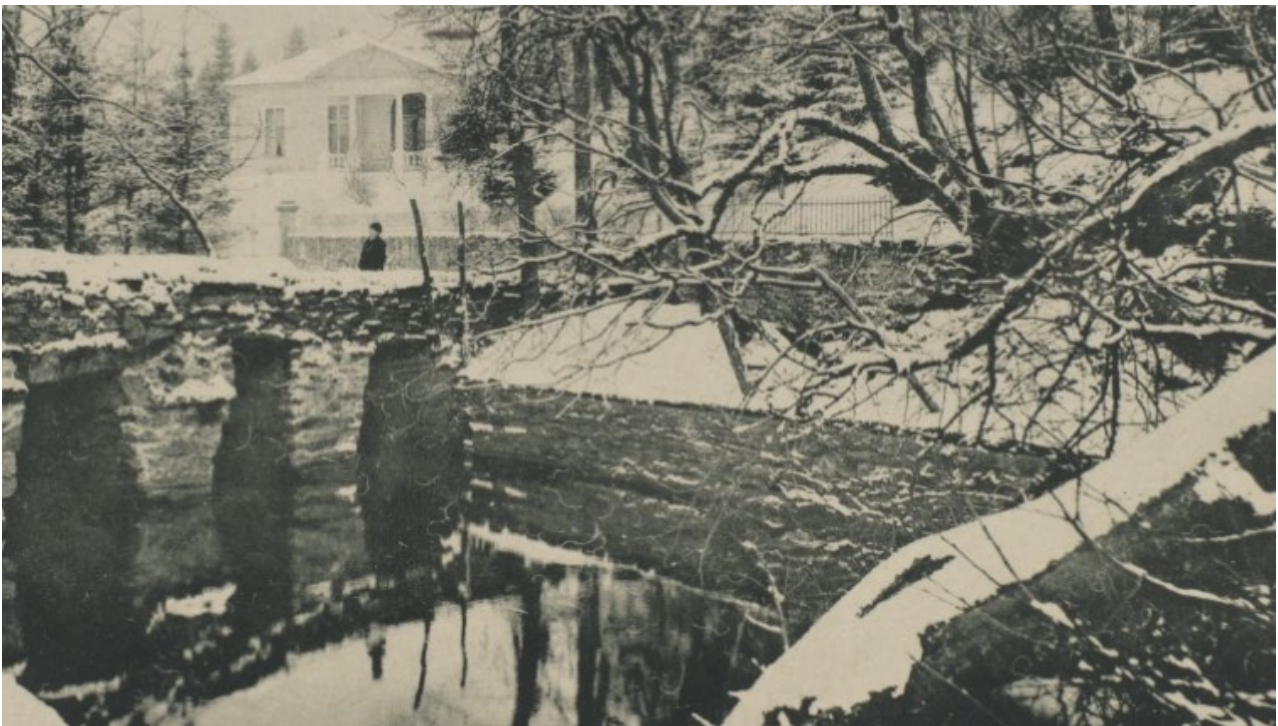
Steinbjelkebroen fra Pedek over til Wernersholm, trolig omkring århundreskiftet 1800-1900 (foto: ubb-bs-pkb-00272).

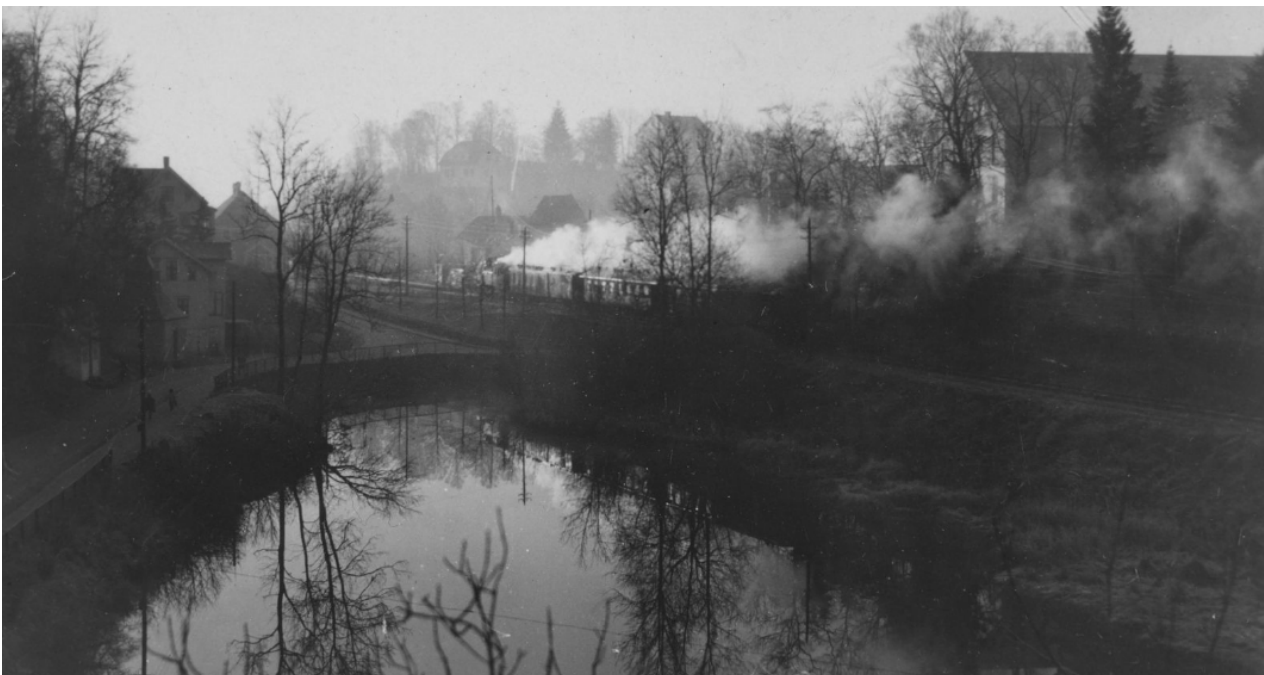
Tog langs linjen ved Hop stasjon, foto tatt før siste påbygging til flatt tak på WHV31 (foto: ubb-dju-bx-0479).

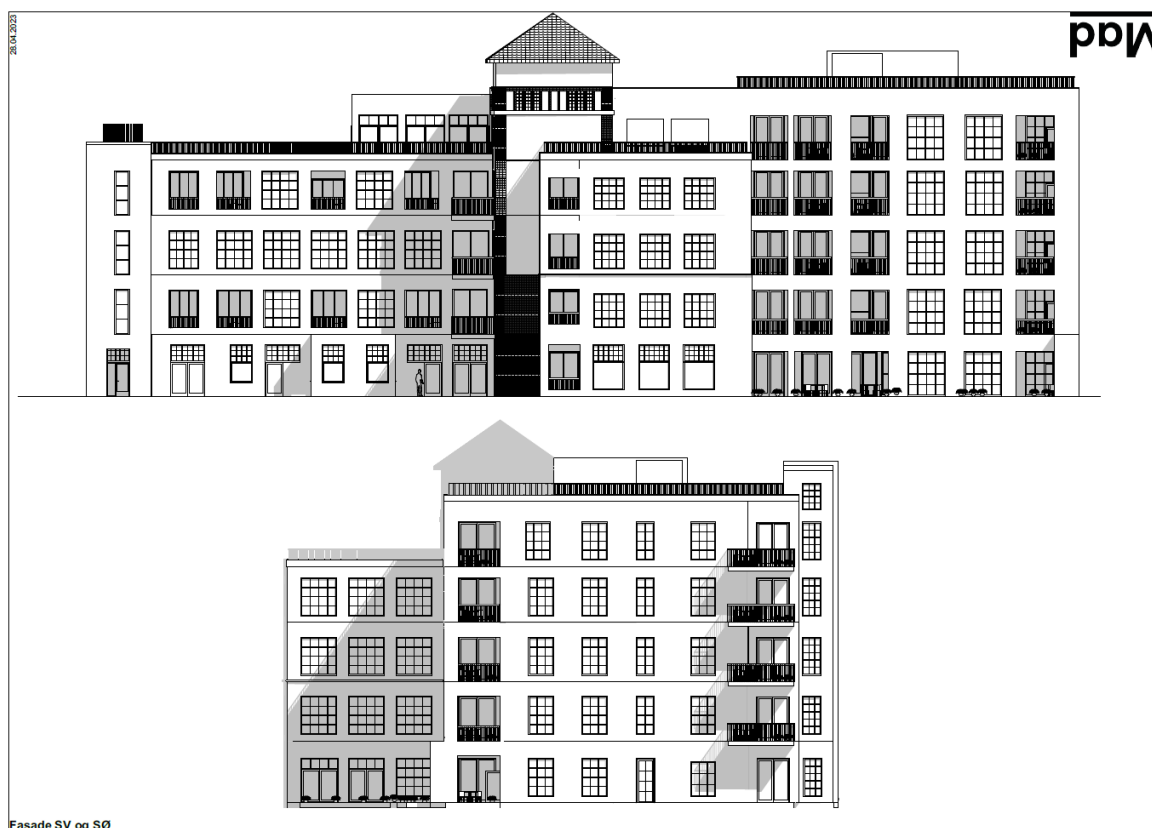
Figur 5-1 WHV31 (Spinneriet) får tilbakeført de store industrielle vinduene på fasaden mot sørvest. Balkonger er begrenset til sørøstre og nordøstre fasade. Ill.: Mad.

Med disse grepene bevares de to «tyngste», markante og mest symboltunge bygningene i kulturmiljøet. Til tross for endringene som er foreslått, bevares inntrykket av de industrielle fasadene, strukturene og den eksisterende skalaen. Grepene er viktige bidrag for å ta med stedets identitet og historie inn i framtidens bruk av området. Dette støtter opp under kulturminnestrategiens punkt 2.0 og 2.3 i tillegg til punkt 1.0.

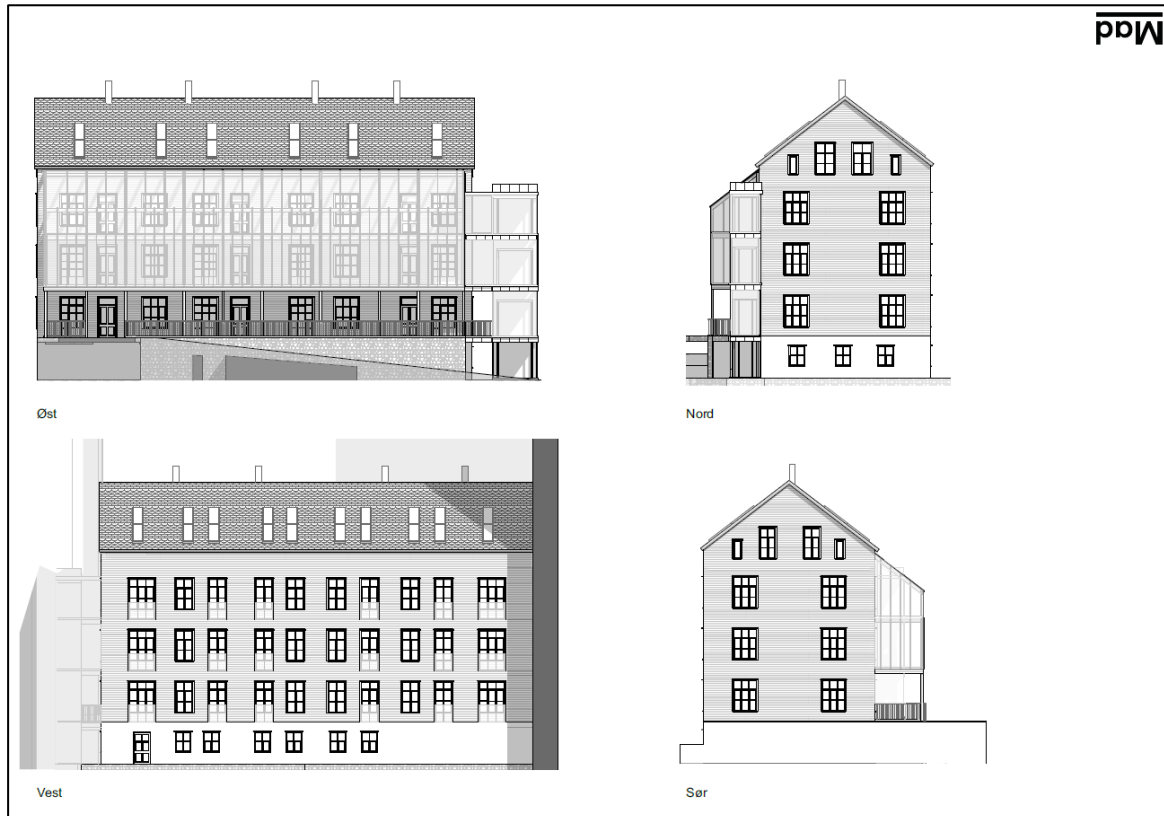
Figur 5-2 WHV35a-c får tilbakeført flere elementer på fasadene mot vest, nord og sør. Også elementer på østfasaden tilbakeføres. I tillegg oppføres en svalgang foran, for å sikre bevaring av indre trapperom, rømningsveg og universell utforming. Ill.: Mad.

Arbeiderboligene i WHV35a-c og d-f foreslås bevar og modernisert til boliger. Herunder vil vinduene skiftes ut for i størst mulig grad å tilbakeføre de opprinnelige vindusrytmene i forhold til plassering, form og størrelse. I WHV35a-c vil også de innvendige autentiske trapperommene bevares, noe som vurderes som svært positivt. Dette vil videreføre et tydelig lesbart opplevelseselement i byggets interiør. For å sikre universell utforming og rømningsvei, er det lagt en svalgang på dette byggets fasade mot øst, forbundet med et heishus som er plassert solitært like nordøst for WHV35a-c. Dette vil delvis skjule den østvendte fasaden og dermed endre noe av opplevelsesverdien, men er et nødvendig grep for å kunne bevare de innvendige autentiske trapperommene og samtidig innfri kravene til rømningsveger og universell utforming. I WHV35d-f foreslås det å fjerne eksisterende takark mot øst og etablere takvinduer mot vest. Dette gir et mer «ryddig» uttrykk.

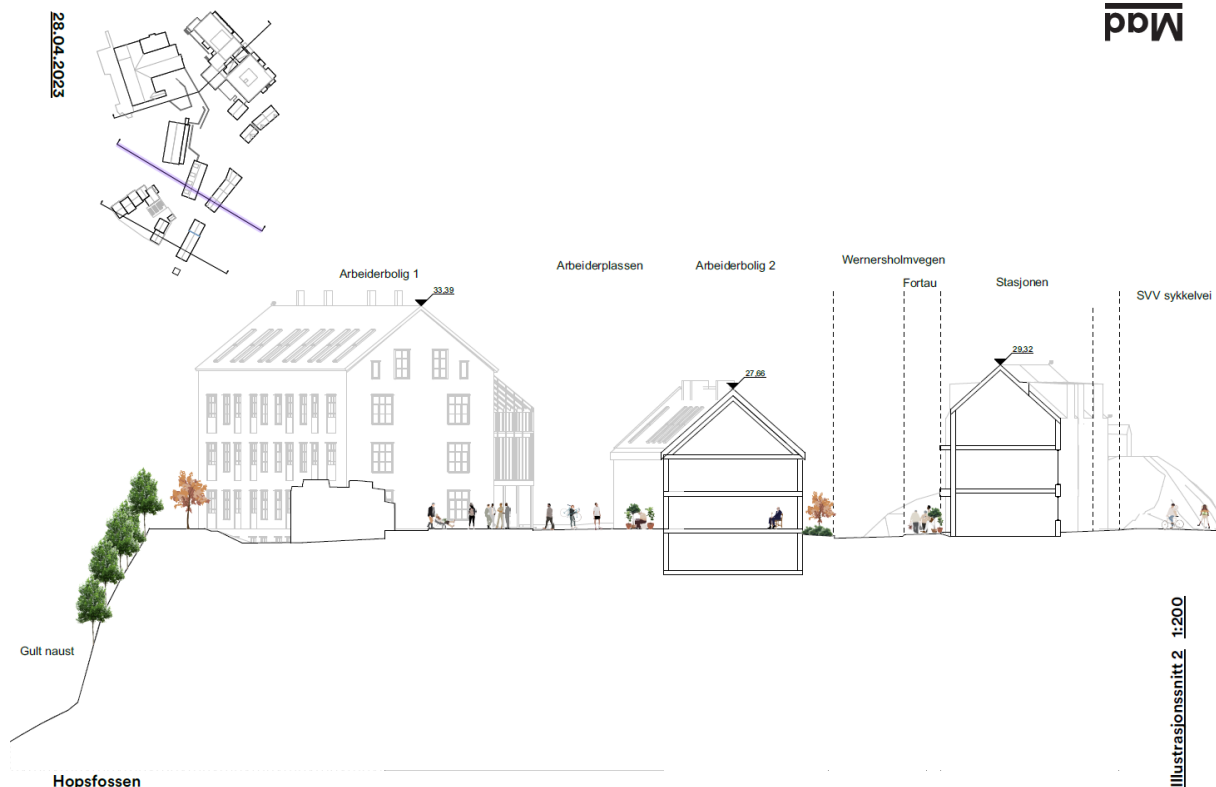
Figur 5-3 Illustrasjonssnitt som viser eksisterende WHV35a-c og 35d-f (Arbeiderbolig 1 og 2), Wernersholmvegen og nybygget Stasjonen. Ill.: Mad

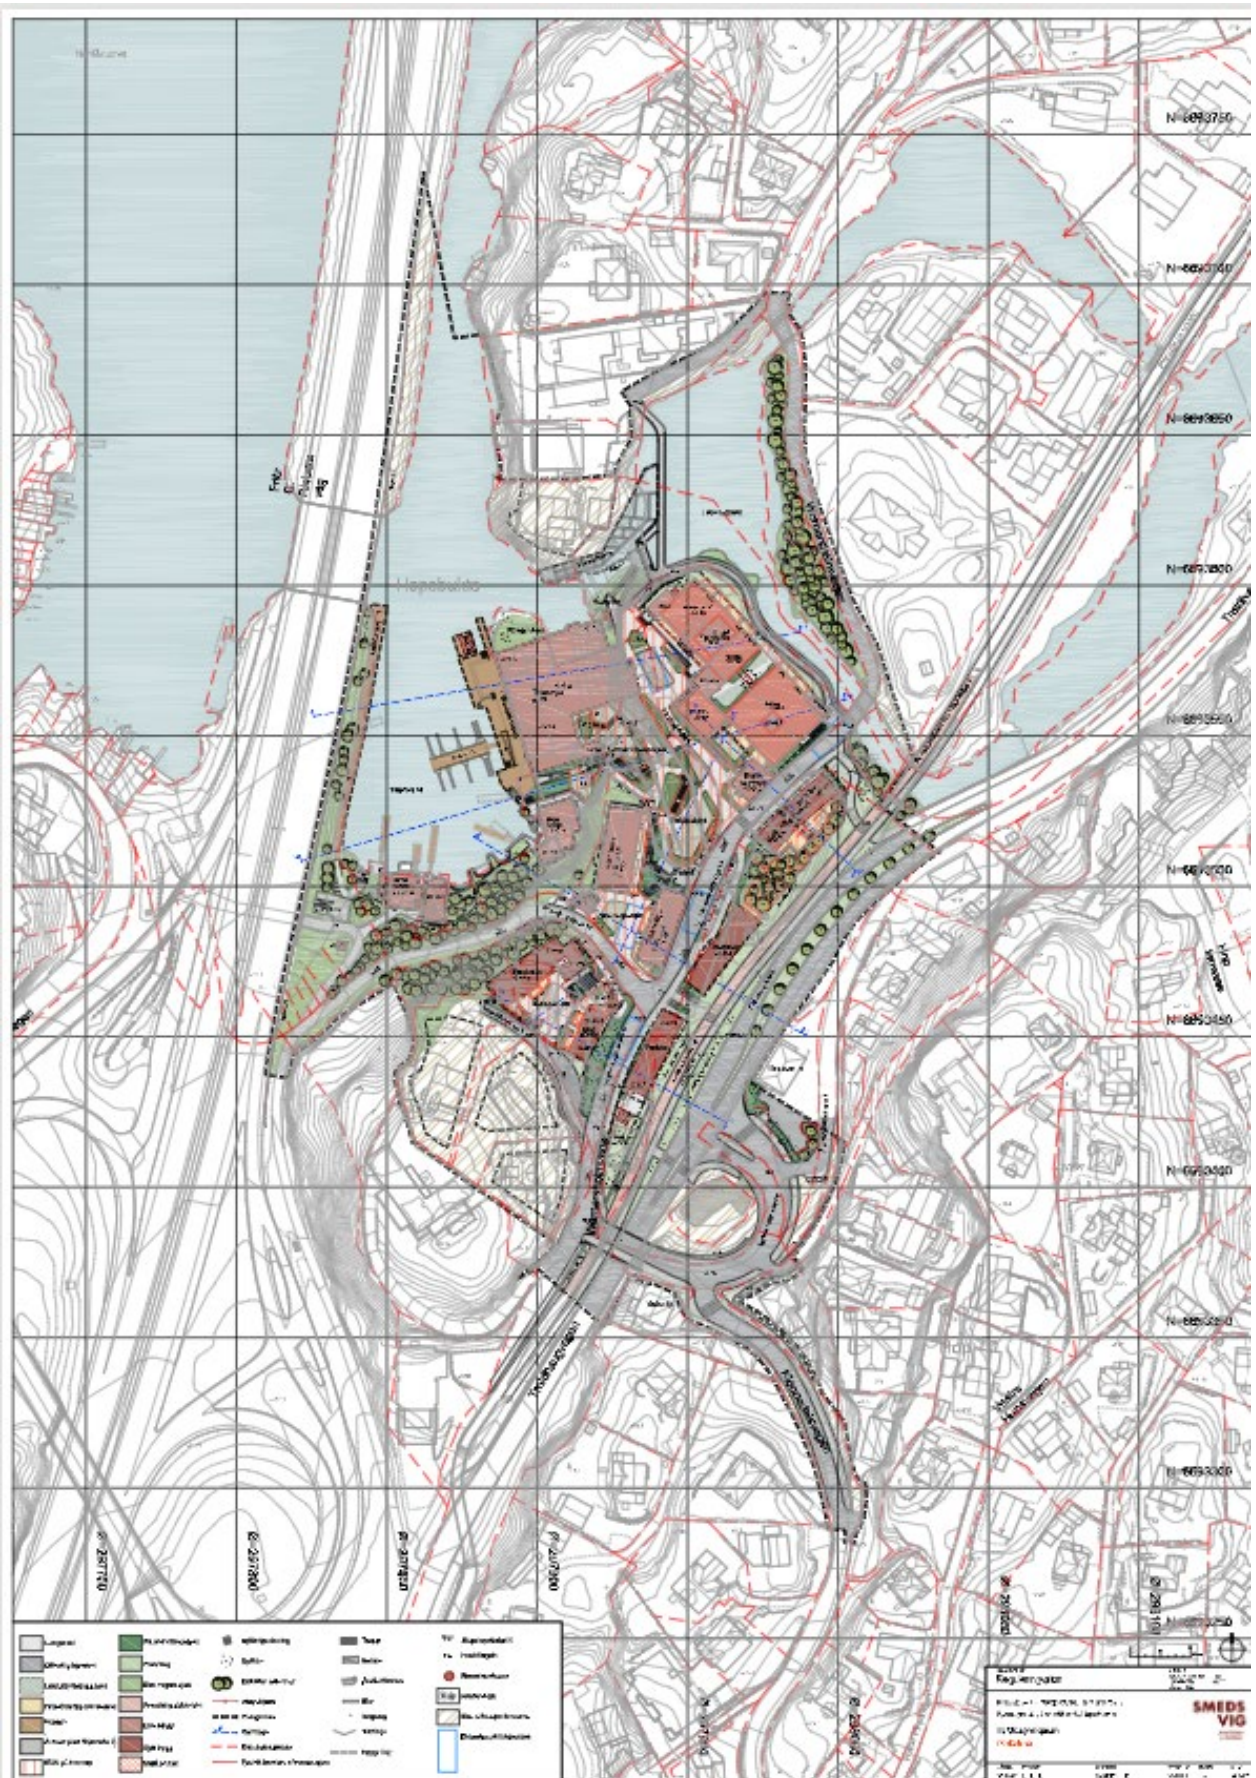
Figur 5-4 Illustrasjonsplanen viser planforslaget. Kilde: Smedsvig landskapsarkitekter AS, 28.04.2023

Med å bevare de to store industribyggene, kraftstasjonen, brannstasjonen, de to arbeiderboligene med utedo, butikken, naustmiljøet og veifaret, vurderes det at det samlede kulturmiljøet på Hopsfossen er robust nok til å tåle endringene som det foreslåtte plangrepet medfører. De foreslåtte fasadeendringene på den eksisterende bebyggelsen og tilførsel av noe ny bebyggelse endrer ikke områdets lesbarhet i vesentlig grad. Eldre foto viser at området til tider har vært mer tettbygd enn i dag og det vurderes derfor at den foreslåtte nye bebyggelsen er innenfor kulturmiljøets tålegrense. Samlet vurderes planforslaget å oppfylle de relevante strategiene for teknisk-industrielle kulturminner og lokalsentre og tettsteder slik de er formulert i Bergen kommunes kulturmiljøplan «Identitet med særpreg».
