# REPARASJONSTILTAK FOR GANGNETTET I BERGEN SENTRUM

*- UTARBEIDET SOM EN OPPFØLGING AV GÅSTRATEGI 2019-2030*

BERGEN  
KOMMUNE

April 2024

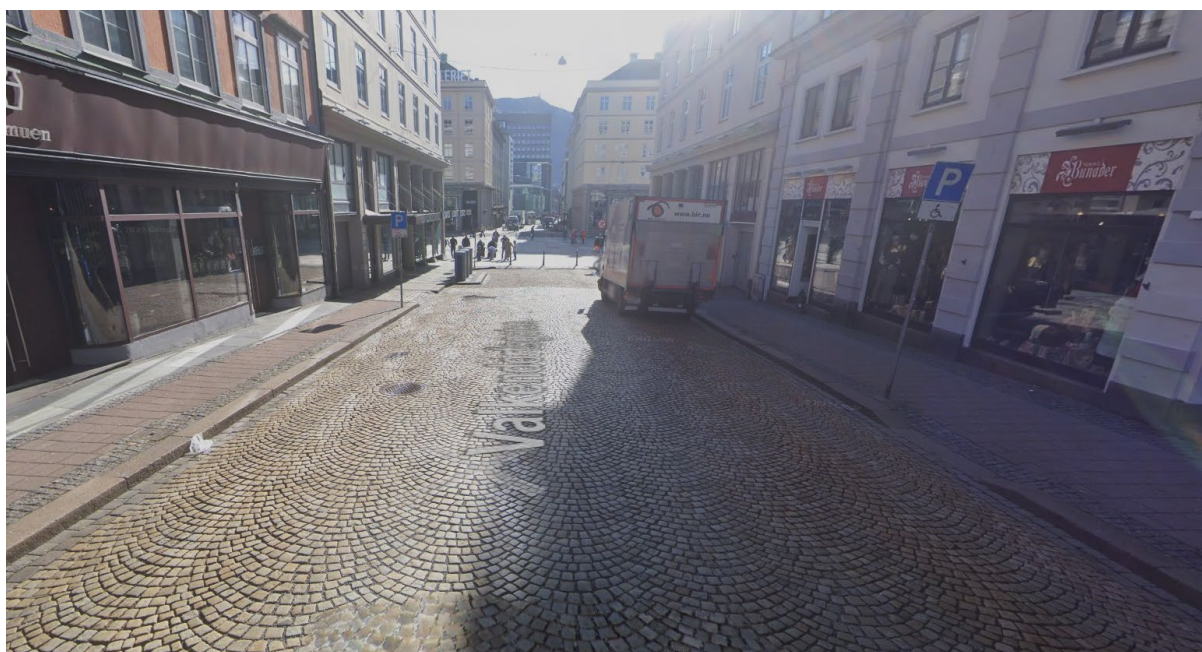
*Figur 8: Valkendorfsgate, et flott byrom og et av byens mest sentrale. Tidvis veldig mange fotgjengere, men rundt 70 % av gateløpets bredde er forbeholdt kjørende.*

Et gjentakende problem i sentrumsområdet er skjevfordelingen av areal mellom de ulike brukergruppene. Sentrum er så godt som fullstendig utbygd, slik at det er ikke noe areal til overs som kan fordeles. Det er ganske åpenbart at det må omforderes areal fra i all hovedsak kjørevei til gående, som i dag lider under ganske stor mangel på areal til nødvendig infrastruktur. I mange tilfeller er det boliggate med begrenset gatesnitt hvor det er forbeholdt gateparkering og heller romslige enveis kjørefelt, enn fortau hvor to barnevogner kan passere hverandre. Selv i gater som har blitt opprustet med gode kvaliteter i relativt nyere tid, har ikke myke trafikanter blitt prioritert ved fordeling av areal.

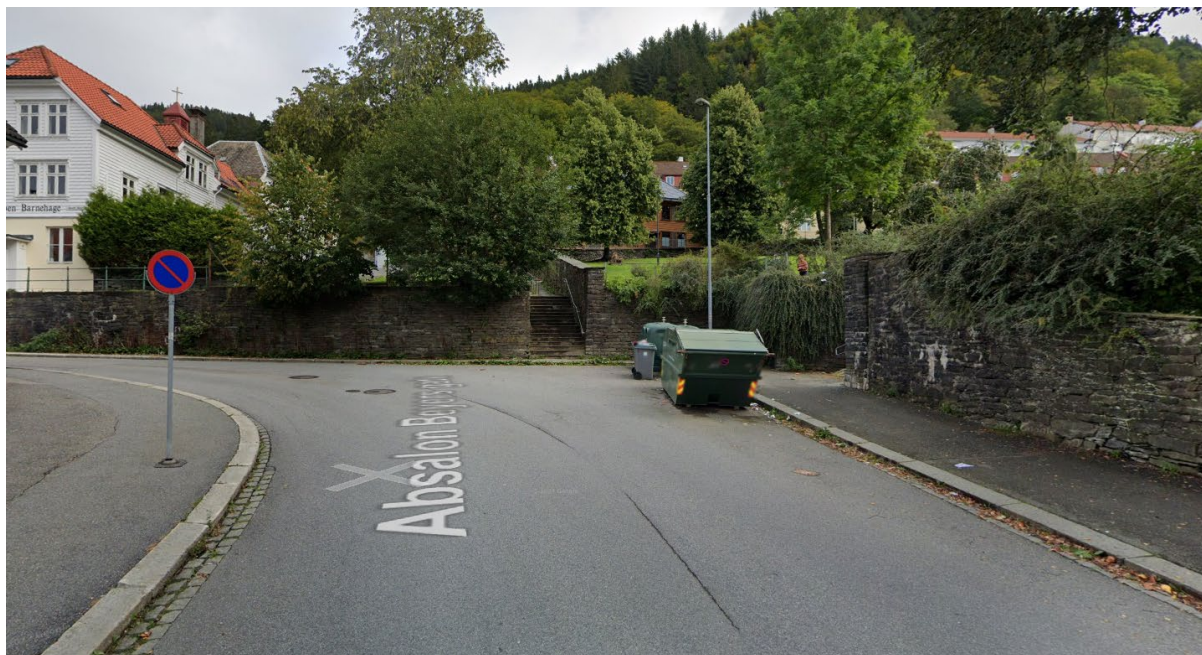
Figur 9: Eksempel fra kartleggingen på utflytende sving i Absalon Beyers gate. Ligger i umiddelbar nærhet til offentlig park og barneskole (Google Street View).

Utflytende svinger og kryss i kjøreveg gjør det mulig å opprettholde relativt høy fart for kjørende gjennom svingen/krysset. I tett bebygde og befolkede områder er det stor risiko og usikkerhet forbundet med høy fart. Oppstramming av svinger og kryss gjennom smalere tverrsnitt og strammere kurve vil kunne bidra til lavere fart i gateløpene i sentrum, samt kutte avstanden som må forseres for å krysse kjørevei. Statens vegvesens (2023) håndbok N100 er tydelig på at «Smale kjørefeltbredder reduserer fartsnivået». I de fleste av tilfellene som er kartlagt er det

åpenbart at det ikke ville blitt bygget slik i dag. Kartleggingen har avdekket de mest åpenbare problemområdene, men det bør vurderes å gjennomføre en kartlegging av alle slike forhold i sentrale områder i kommunen. Ved å prioritere innstramning av utflytende svinger og vegkryss, viser kommunen på en tydelig måte at man etterlever intensjonen om fotgjengere på topp av mobilitetspyramiden. Det kan følge mange positive konsekvenser av slike utbedringer, blant annet korte krysning av veg/overgangsfelt, lavere fart i boligområder med tilhørende mindre støy og areal som omfordeles til andre formål.

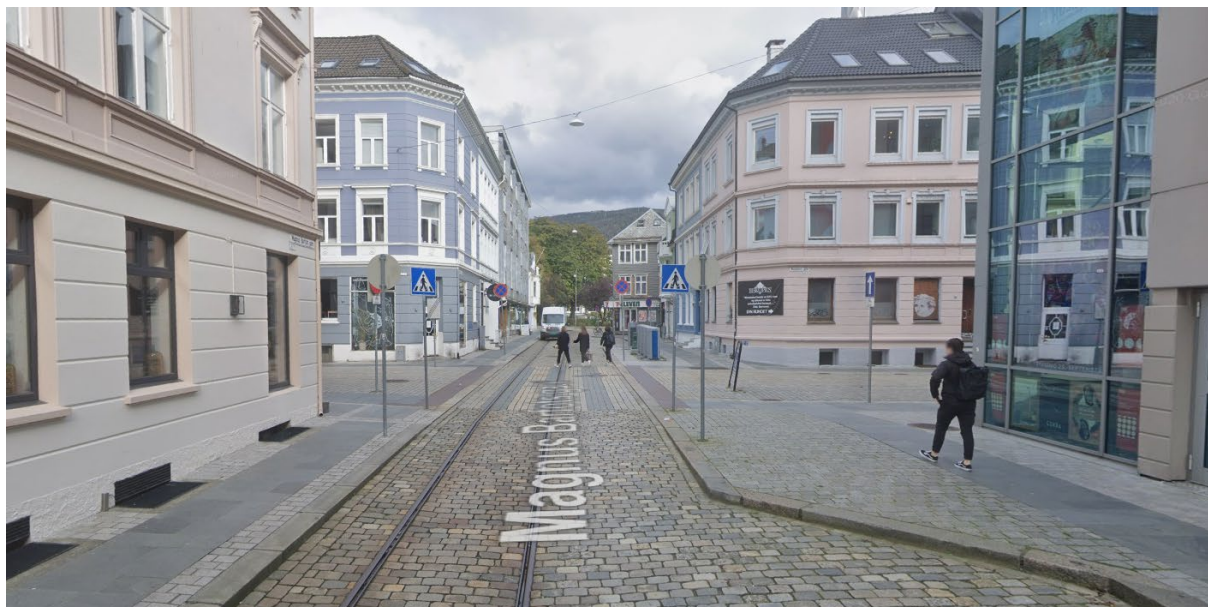
Figur 10: Eksempel på innsnevring av gatekryss med kryssende gang- og biltrafikk i krysset Magnus Barfotsgate x Neumanns gate (Google Street View).

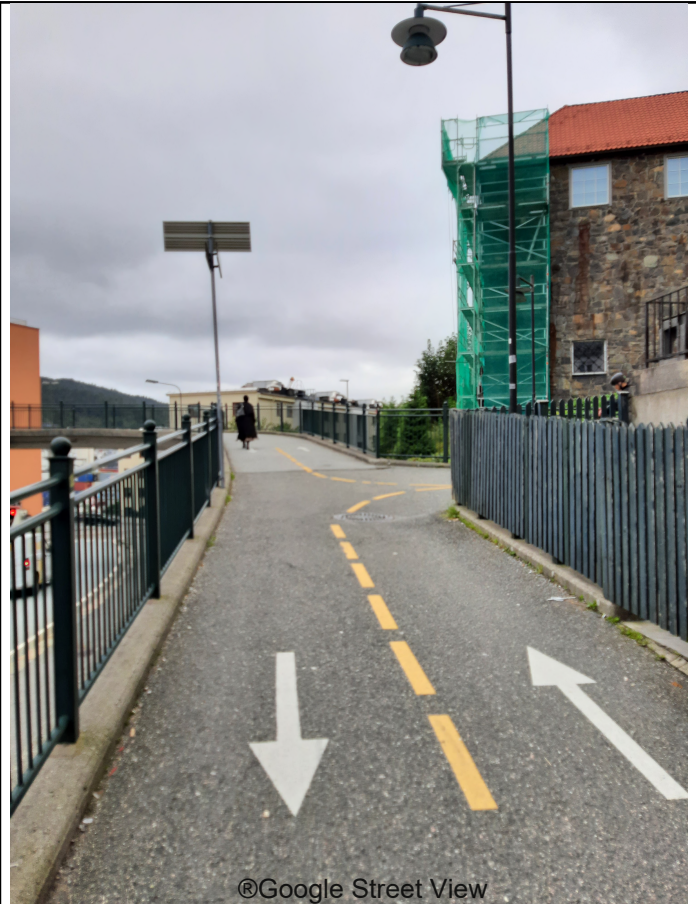
Rar markering av gang- og sykkelvei, gir inntrykk av at det er en sykkelvei. Konfliktfylt blanding av gående og syklende. Hovedforbindelse for gående fra sørvest, og et viktig kollektivknutepunkt.

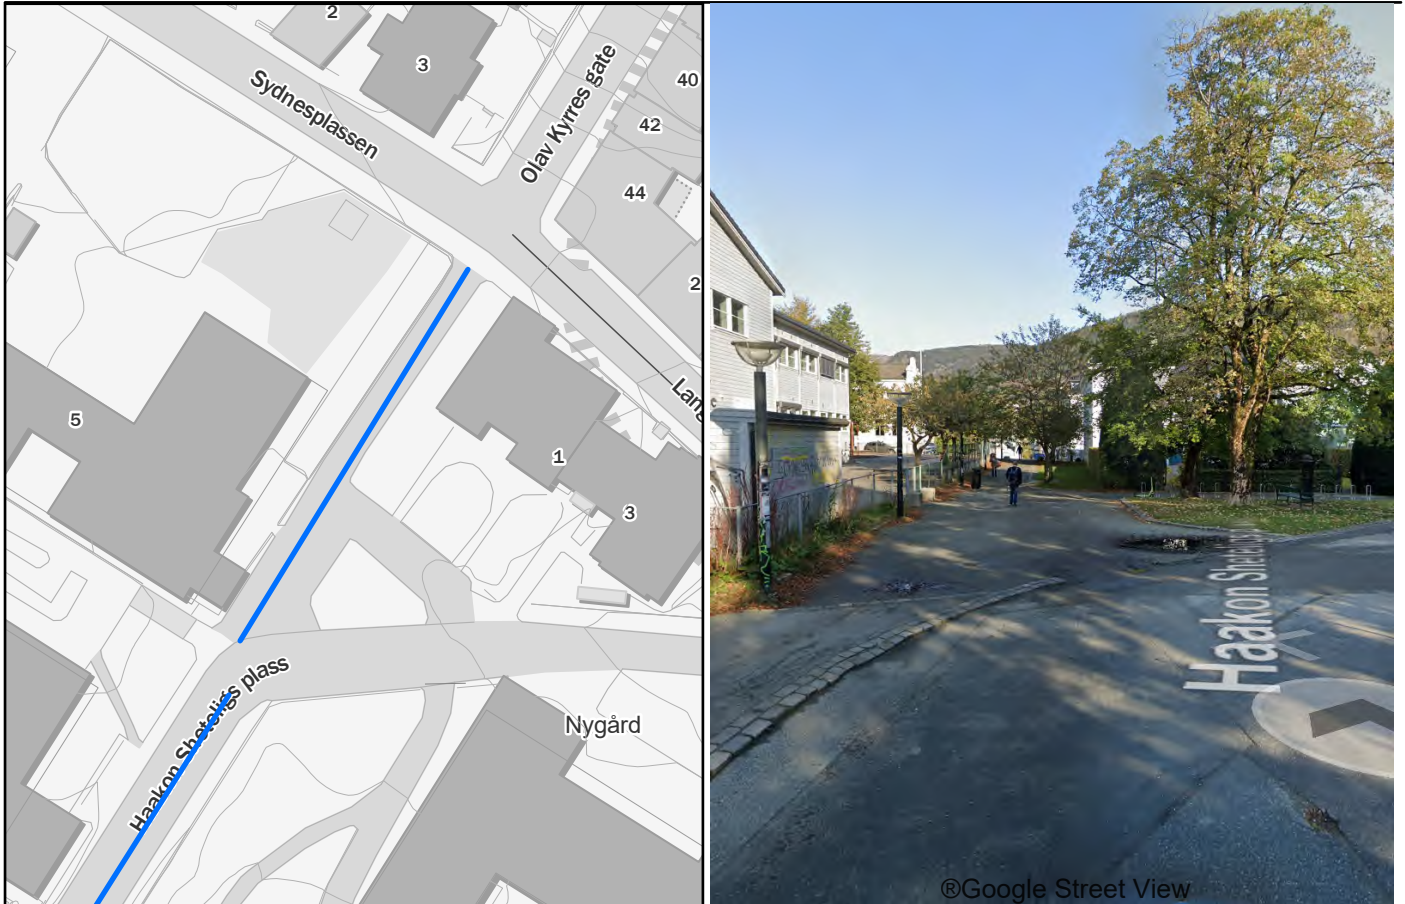
I utgangspunktet en fin forbindelse, men med dårlig grusdekke og manglende belysning.

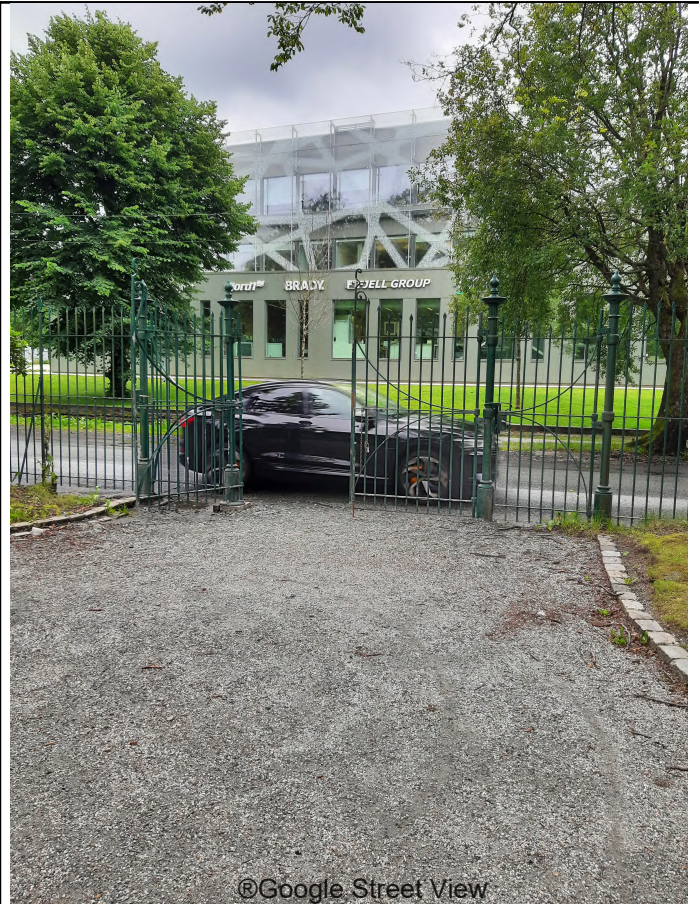
Eldre adkomstvei til Nygårdsparken som i utgangspunktet er stengt. Utgang rett i kjøreveg. Ved porten i Thormøhlens gate mangler det fortau og overgangsfelt.

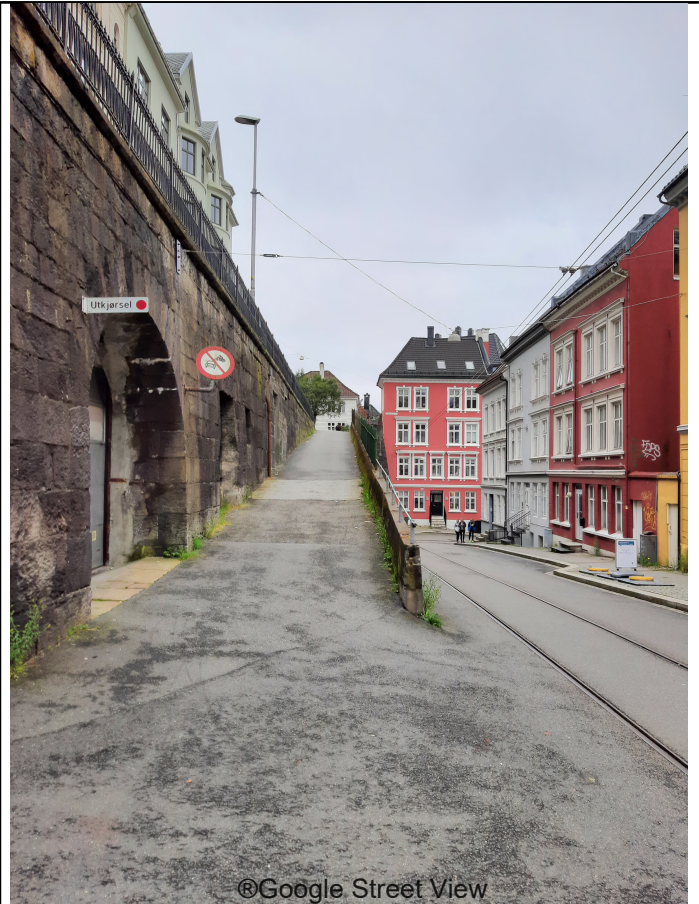
Uoversiktlig kryssningspunkt når man kommer ned Øysteins gaten fra Dokkeveien. Behov for å gjøre tiltak som øker trafikksikkerheten.

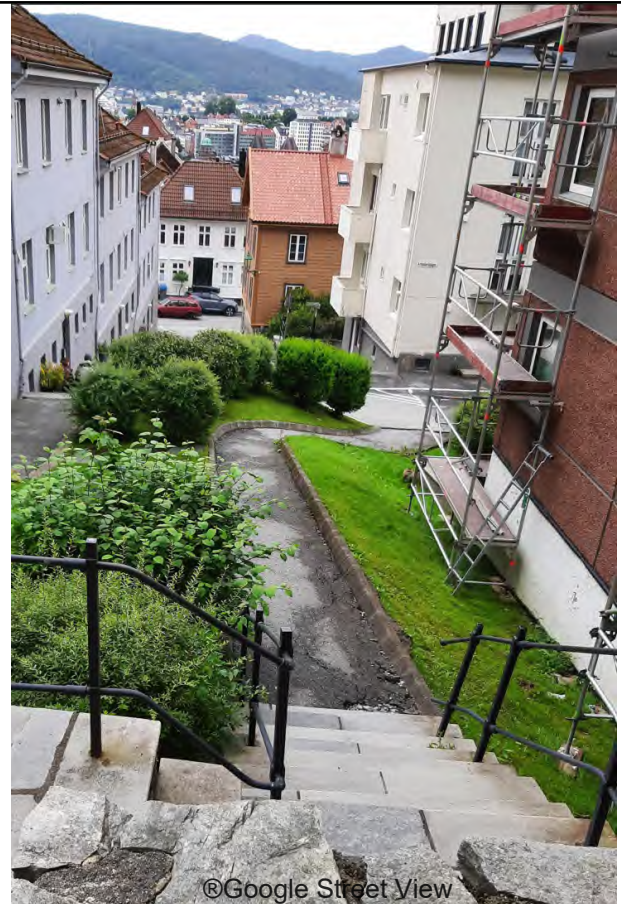
Tverrforbindelse mellom to gatenivåer. Det er hull og sprekker i asfaltdekke. Trolig knyttet til avrenning. Mangler belysning og håndløper.

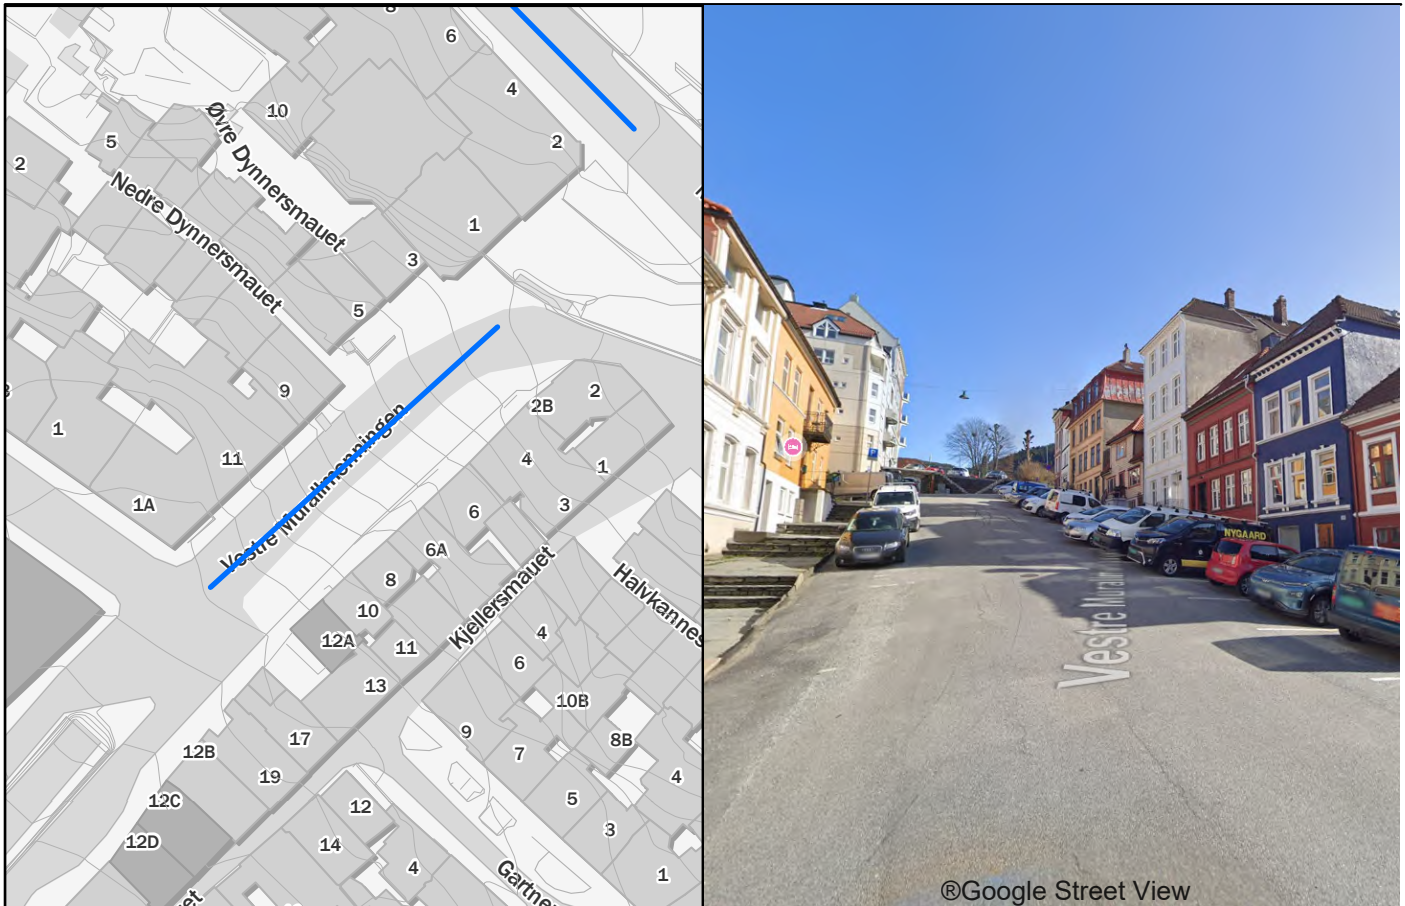
Tosidig fortau som er smale og med stort innslag av trapper, og varierende dekke. Tosidig parkering. Allmenningen har et generelt behov for oppgradering.

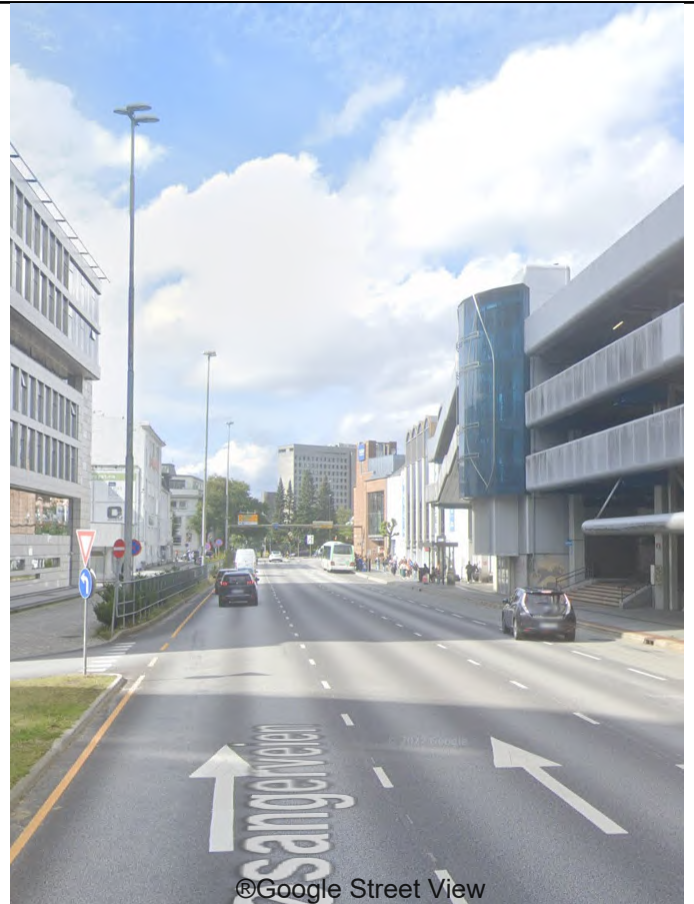
Manglende krysningspunkt. Lange omveier. Omfattende villkryssing på stedet som henge sammen med barriereeffekten Fjøsangerveien har i sentrum sør. Høy tetthet av målpunkter.

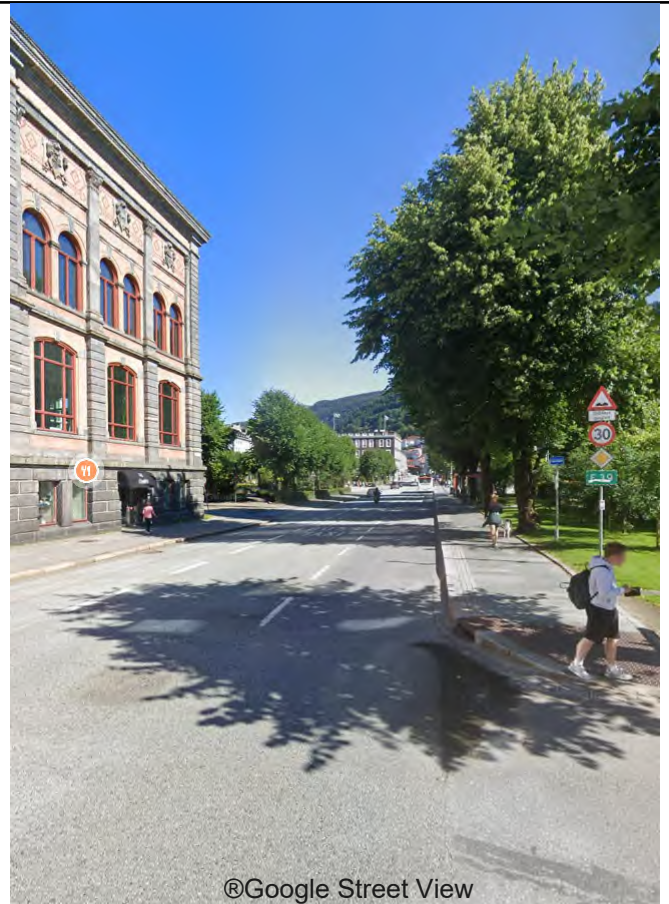
Telling sommer 2022 avdekket mange fotgjengere som krysser gaten. Lang avstand til nærmeste overgangsfelt. Tre kjørefelt og kollektivtrase/holdeplass. Behov for overgangsfelt.

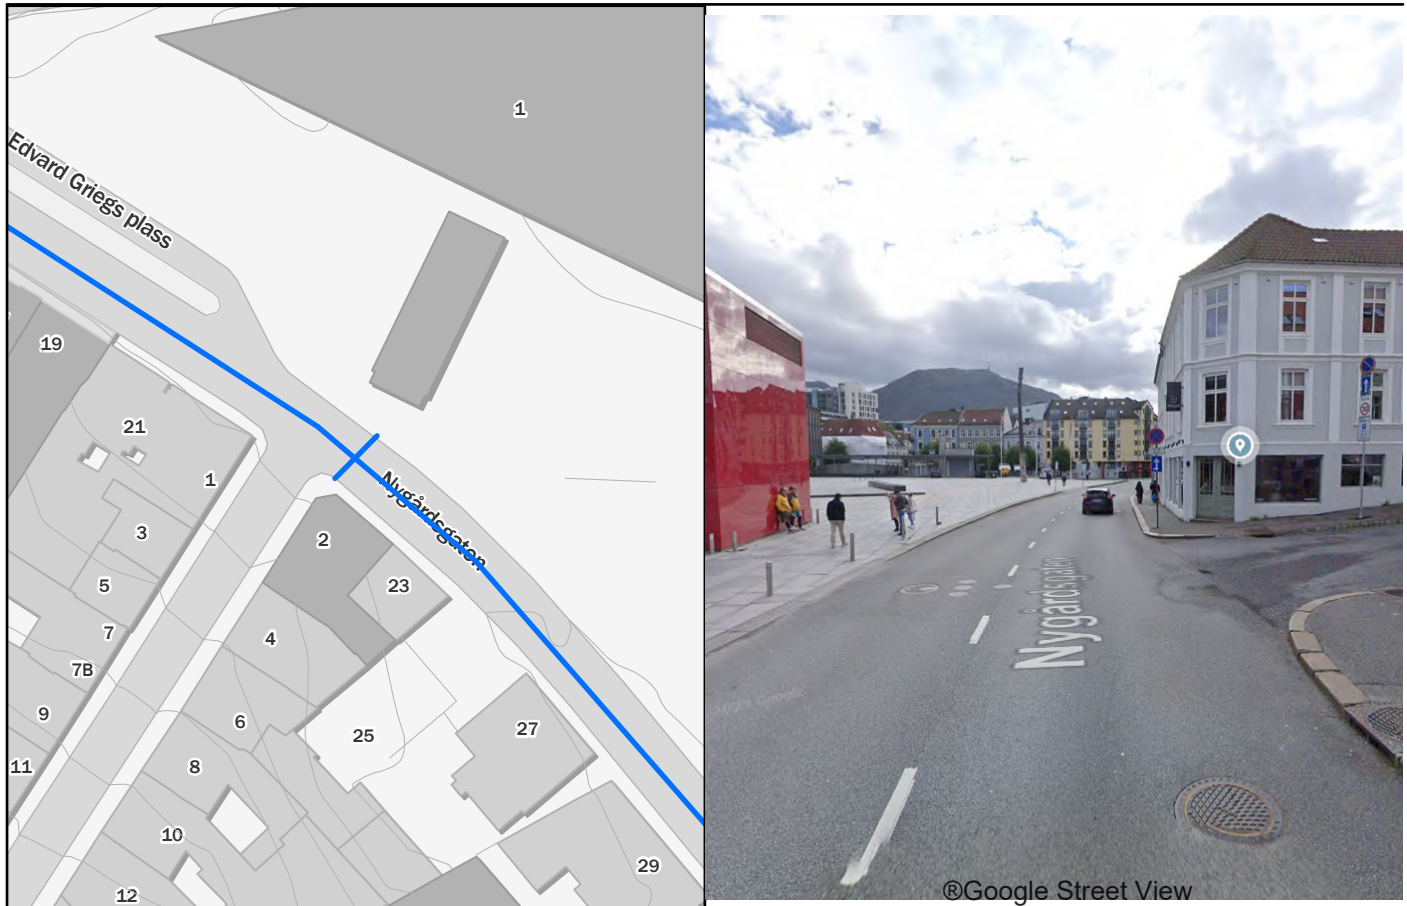
Manglende krysningspunkt. Lange omveier for å komme til regulert overgangsfelt. Veien er noe trafikkert. 120 - 180 m lengre vei hvis man kommer fra Hans H. gt. og skal til Festplassen.

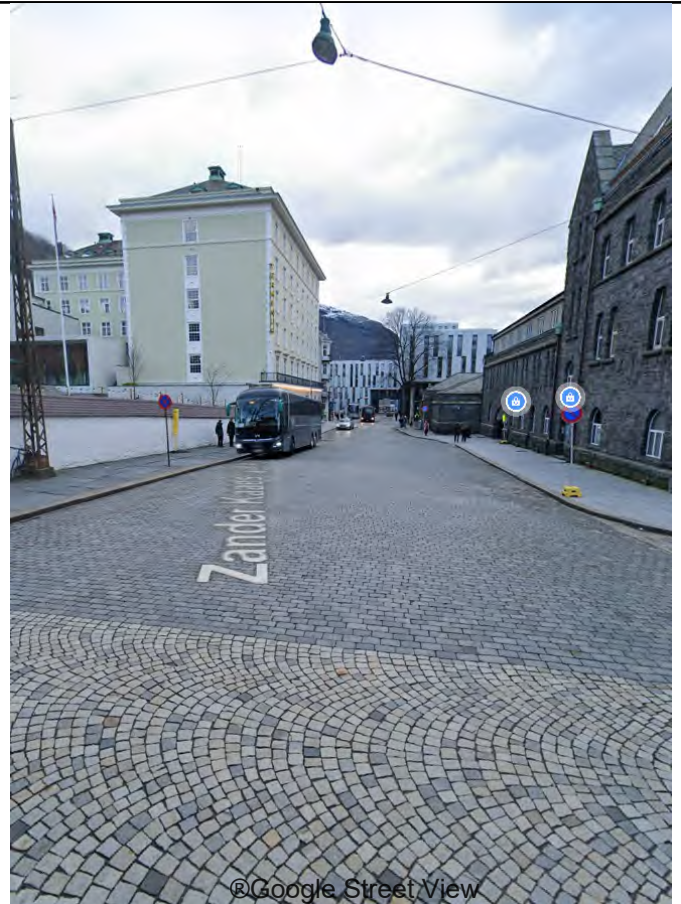
Mangler regulert overgangsfelt. Mye kjøring tilknyttet jernbanen, hoteller og gjennomkjøring. Tidvis mange busser. Mange felt å krysse. Viktig trase til ungdomsskole og andre målpunkter.

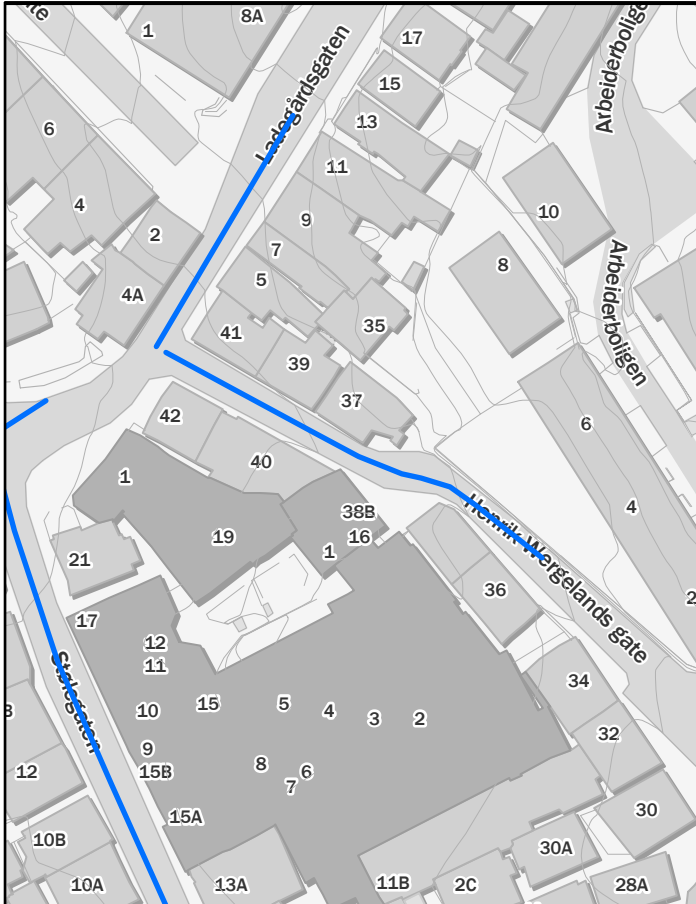
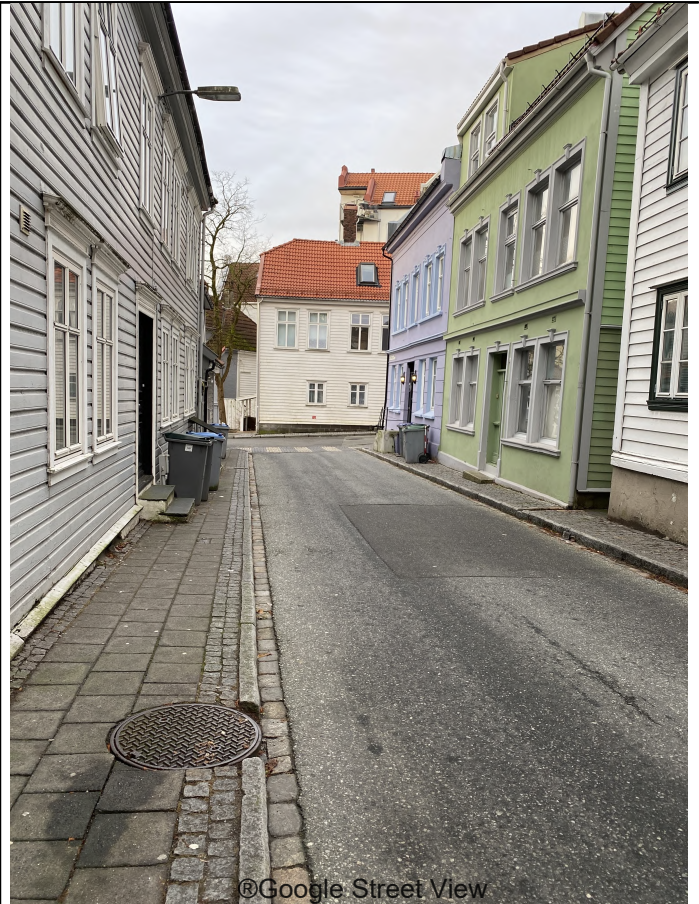
Smal gate, smale kjørefelt, og veldig smale fortau. Usikkert om fortauene er noe mer enn kantsone. Umulig å ferdes flere i bredden, eller med barnevogn/gåstol. En del gjennomgangstrafikk. Adkomst dagligvarebutikk midt i gaten.

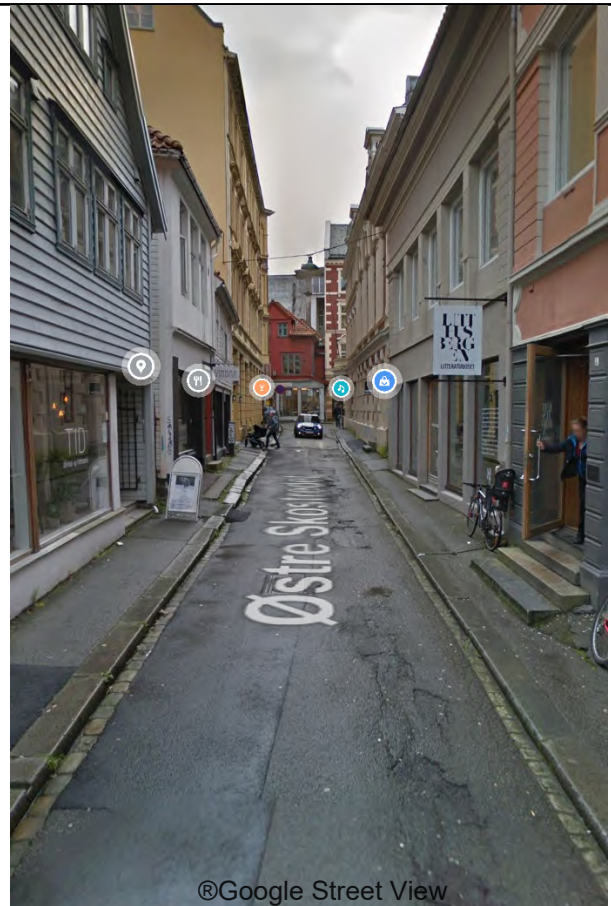
Fungerer som gågate. Smal gate med dårlig dekke. Meget smale fortau som ikke fungerer etter hensikten. Muligens dårlig belysning. En del målpunkter i området.

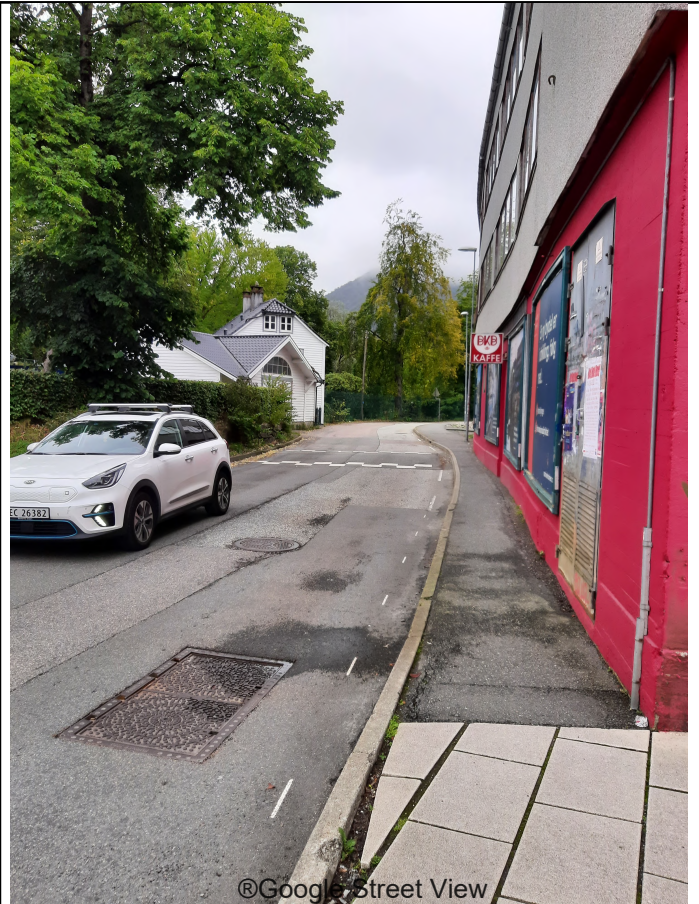
Dårlig tilrettelagt for fotgjengere. Ensidig fortau som er veldig smalt. Kommer veldig tett på trafikken.

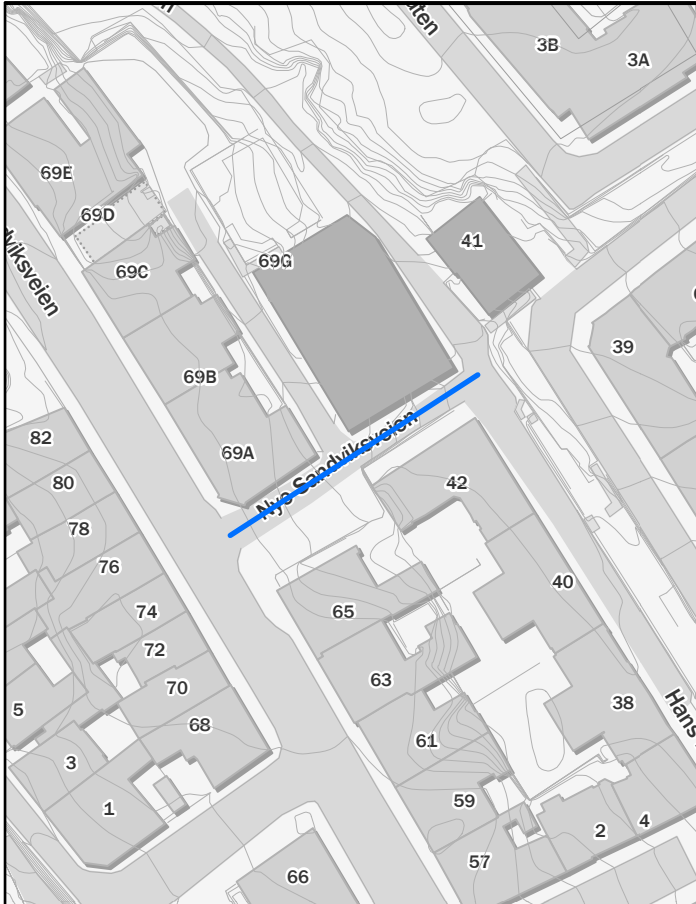
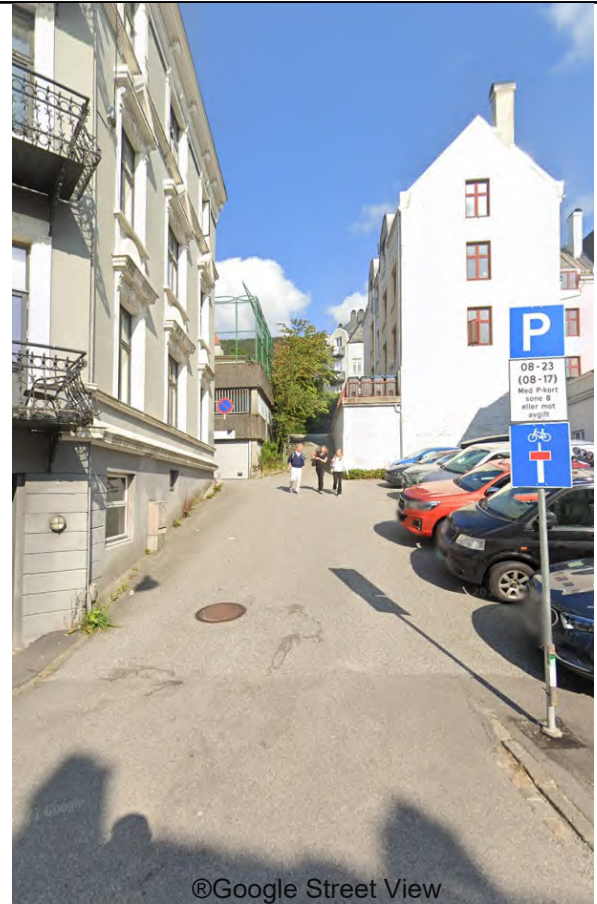
Trafikk til parkeringsanlegg, og gjennomgangstrafikk. Gateparkering i vestlige del. Mangler tilbud for gående. Mangelfull belysning. Målpunkt i form av ballbane plassert oppå parkeringsanlegget. Viktig trase til kollektiv.

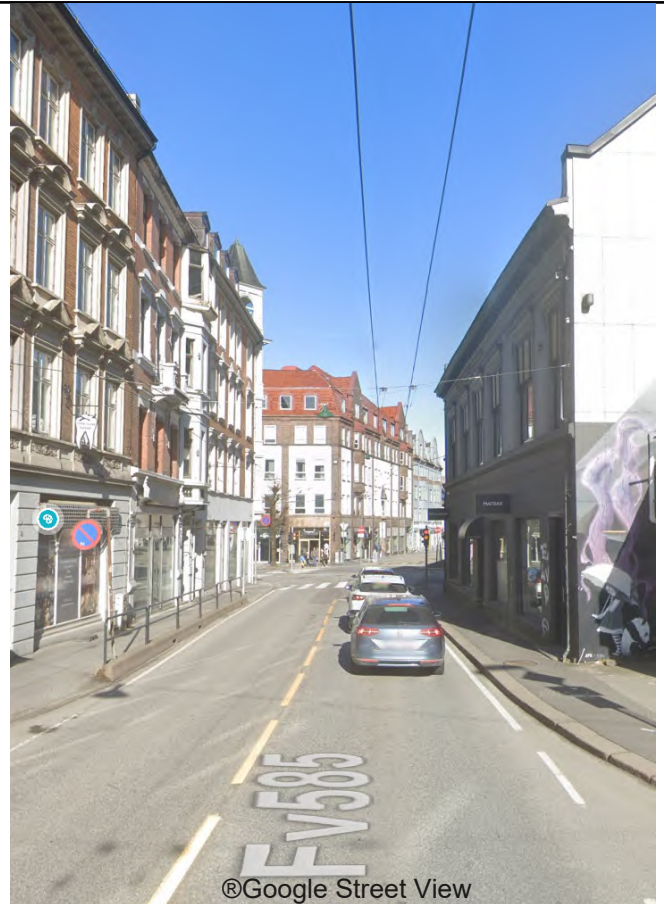
Trafikkert gate og busstrase. Tosidig fortau som er ganske smale i hele gateløpet, og man kommer veldig tett på trafikken. Utrivelig m.t.p. den høye andelen tungtrafikk. Varierende kvalitet på dekket. Høy tetthet av skoler og barnahager i område.

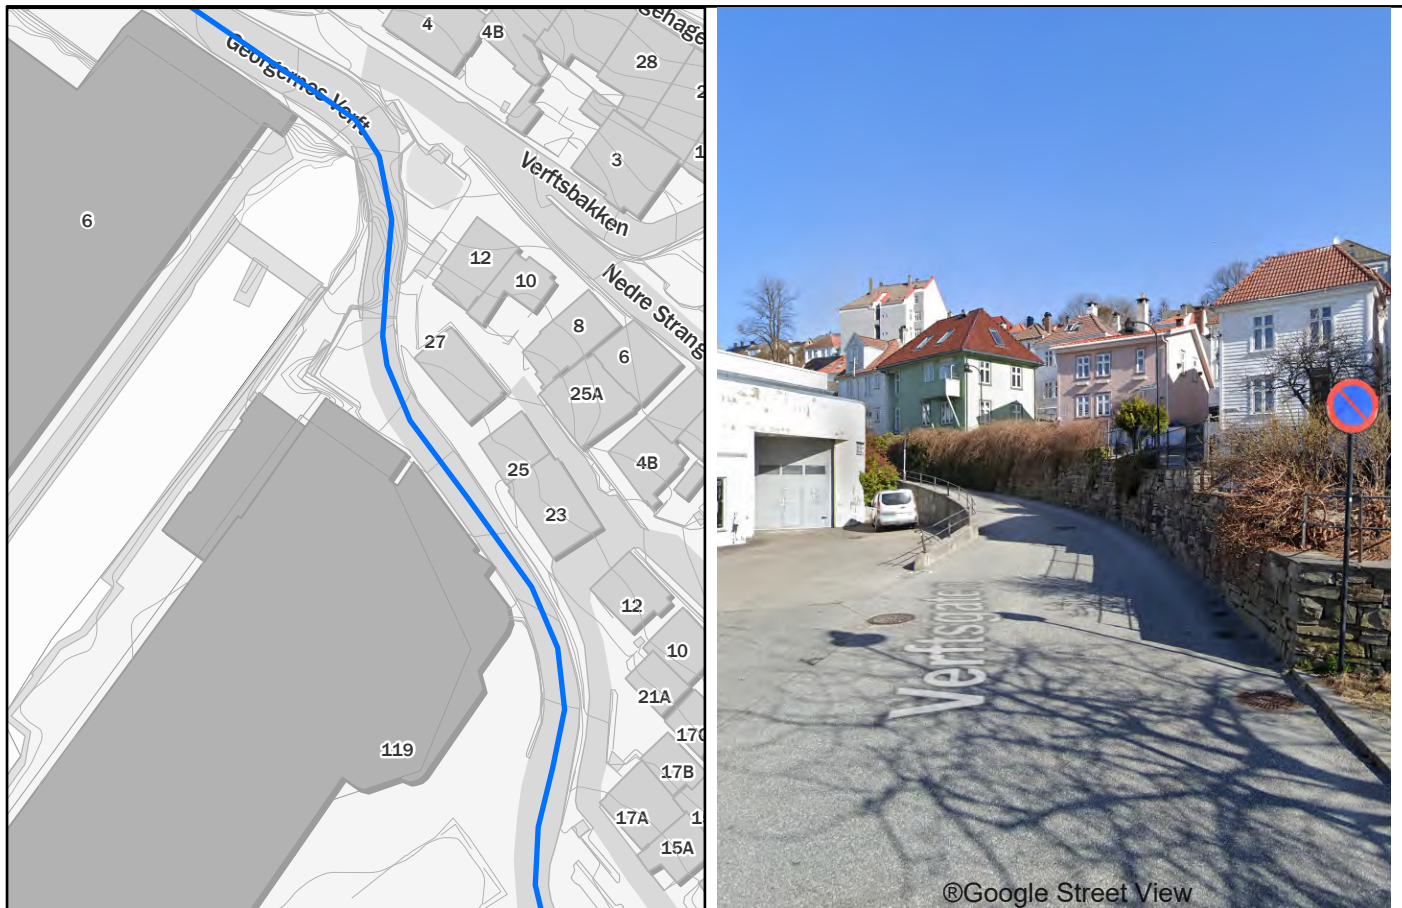
Forbindelsen består bare av kjørevei med ingen tilrettelegging for fotgjengere, fortauet opphører i Nøstegaten. Et stort målpunkt på USF Verftet. Forbindelsen er bl.a. trafikkert av beboerne på Georgnes verft.

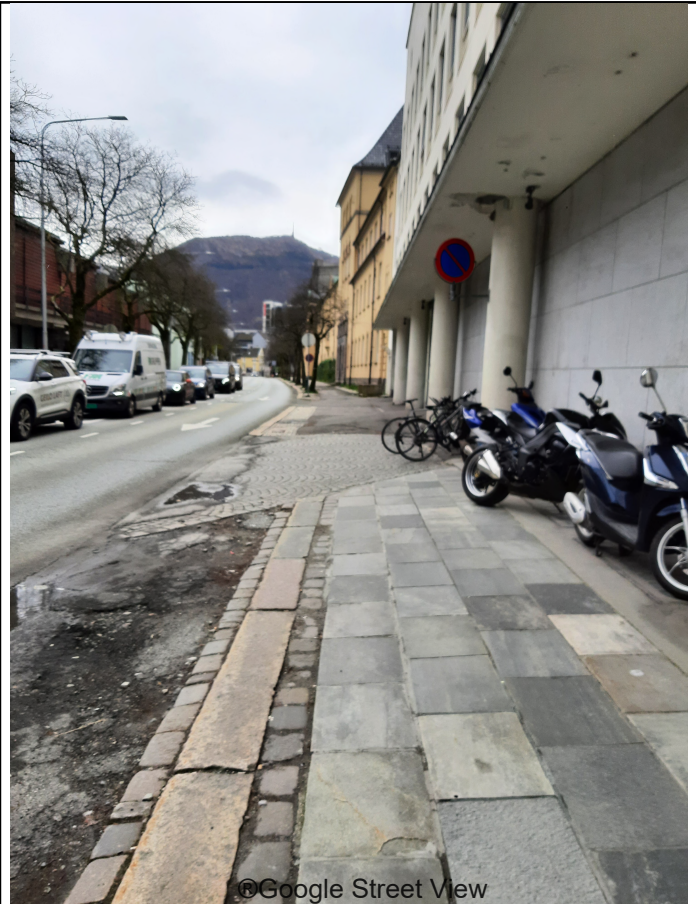
Noe udefinert fortausareale langs psykologisk fakultet. Kjørevegen glir over i fortauet uten høydeforskjell, dette legger til rette for midlertidige stopp av kjøretøy inne på fortauet. Muligens dårlig belysning. Litt mye tverrfall fra husvegg.

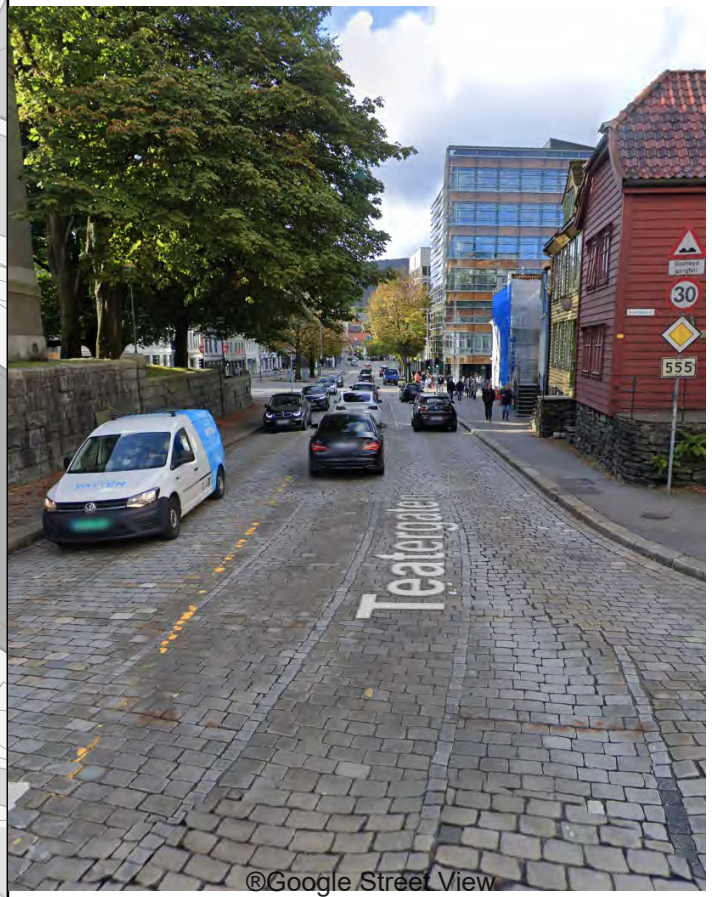
Trefelts kjøreveg med tosidig fortau. Vegen er høyt trafikkert. Fortauet er tidvis smalt. En del målpunkter og boliger i området.

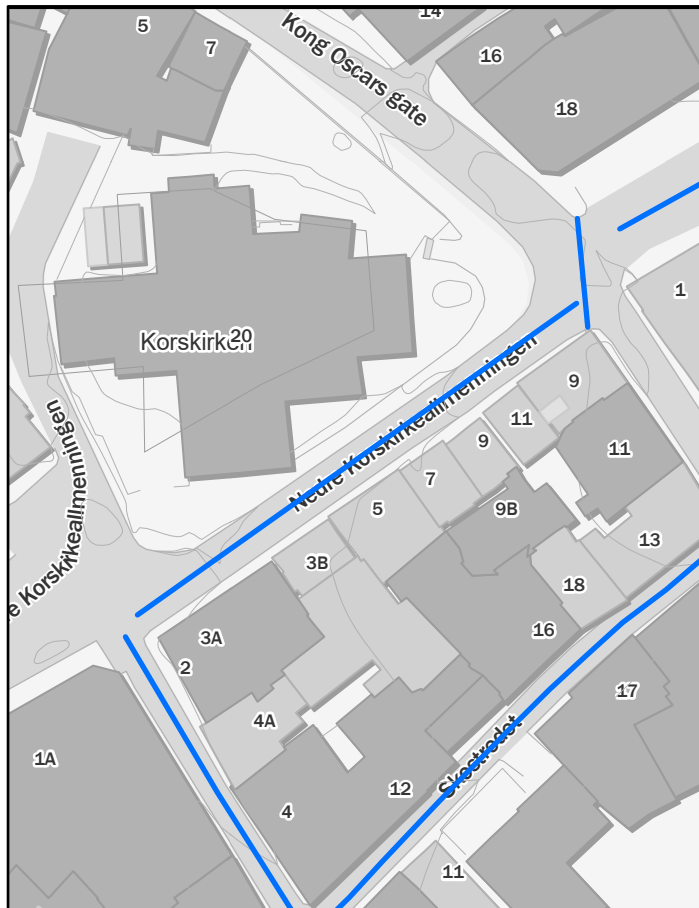
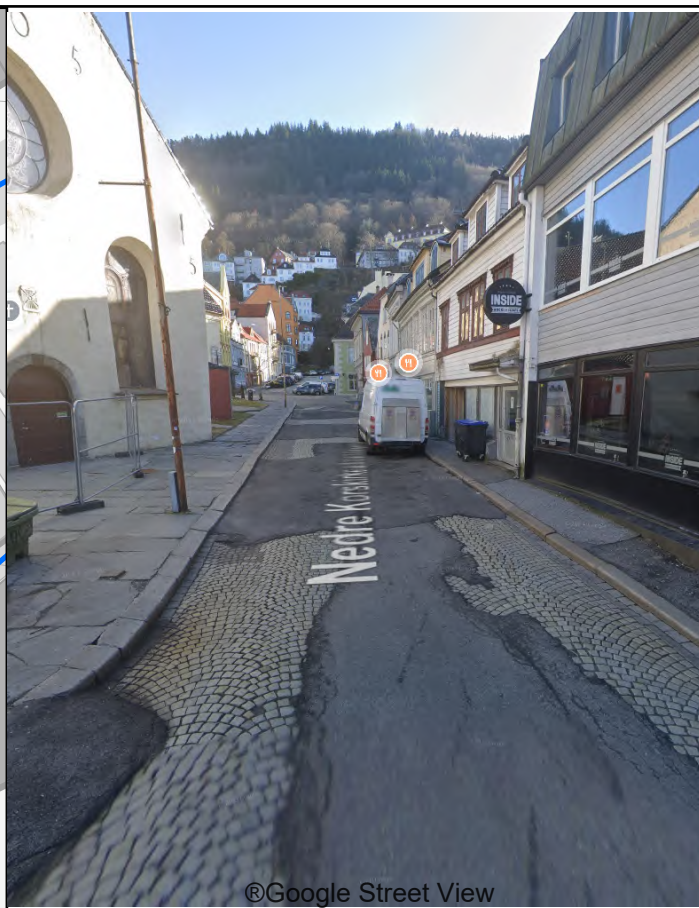
Fungerer som en gågate med flyt av fotgjengere i hele snittet, som følge av smale tosidige fortau som er møblert. Slitasje i dekket, både fortau og kjørevei. Høy befolknings- og målpunkttetthet i området.

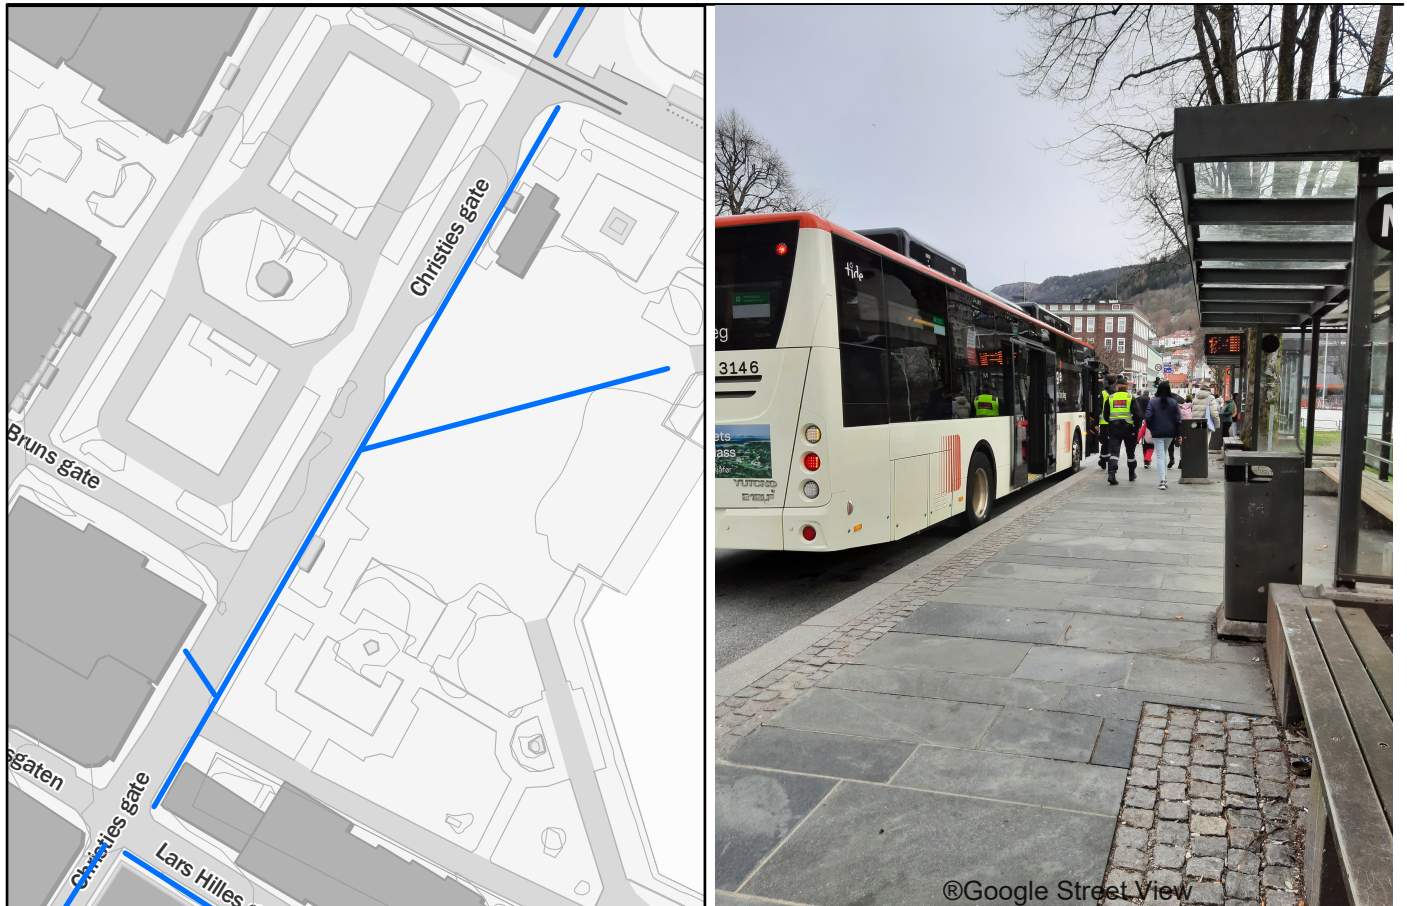
Viktig gangforbindelse og kollektivtrasse. Smale fortau med tanke på tilleggfunksjonen som kollektivholdeplass. Tidvis meget tett med folk, og vanskelig fremkommelighet. Stier i parken bak busskurene. Ganske brede kjørefelt, tidvis høy fart.

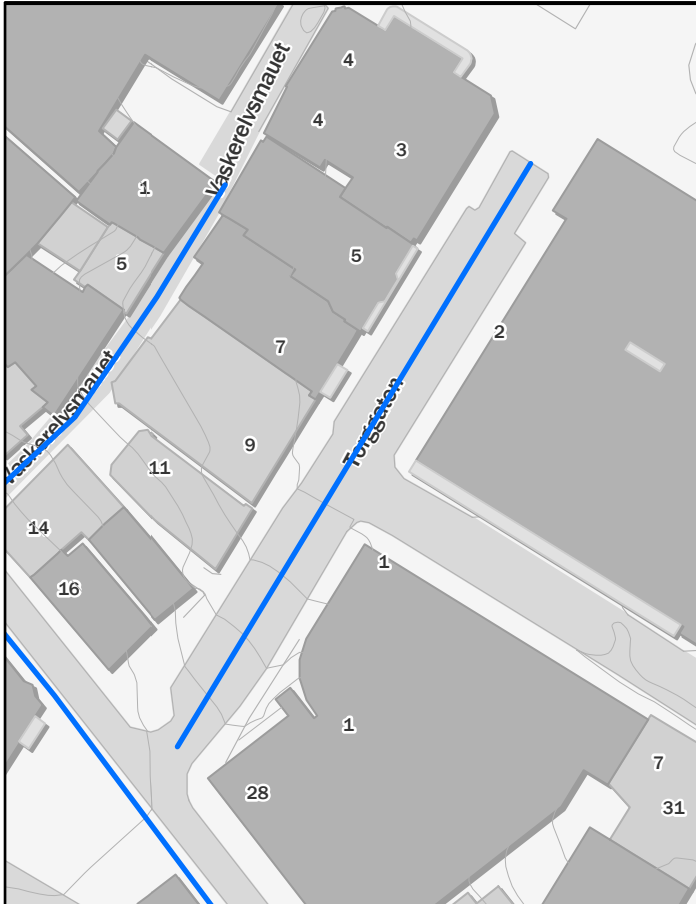
Kjørearealet flyter utover. Fortauene er alt for smale. Viktig forbindelse med mange fotgjengere, og høy tetthet av målpunkter. Mange går midt i gaten.

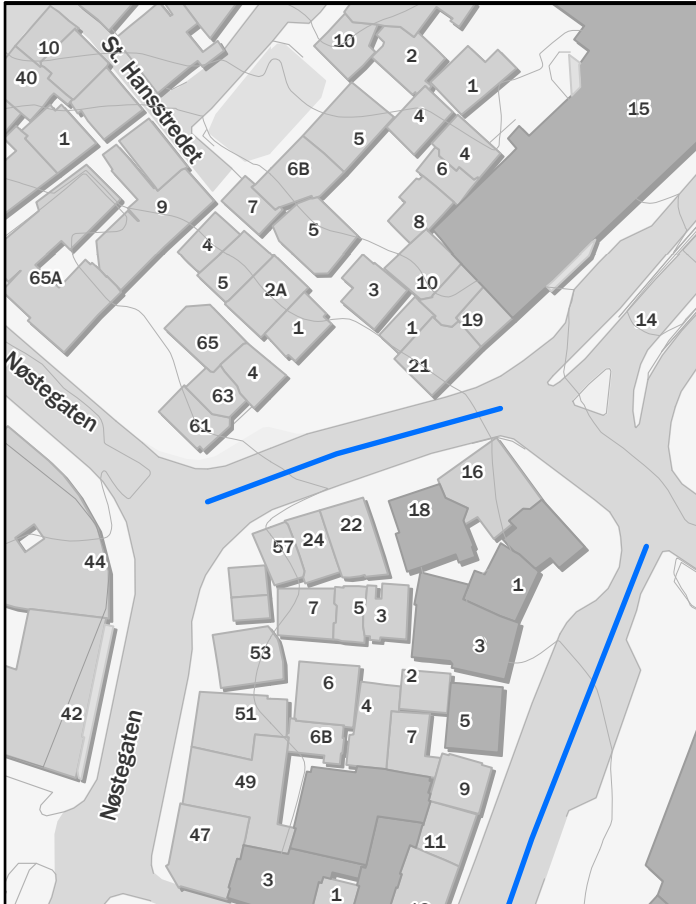
Veldig smale fortau på begge sider, under 1 meter på det smaleste. Kommer veldig tett på kjørevege. Er i tillegg møblert med skilt. To kjørefelt. Høy befolkningstetthet.
