# REPARASJONSTILTAK FOR GANGNETTET I BERGEN SENTRUM

*- UTARBEIDET SOM EN OPPFØLGING AV GÅSTRATEGI 2019-2030*

BERGEN  
KOMMUNE

April 2024

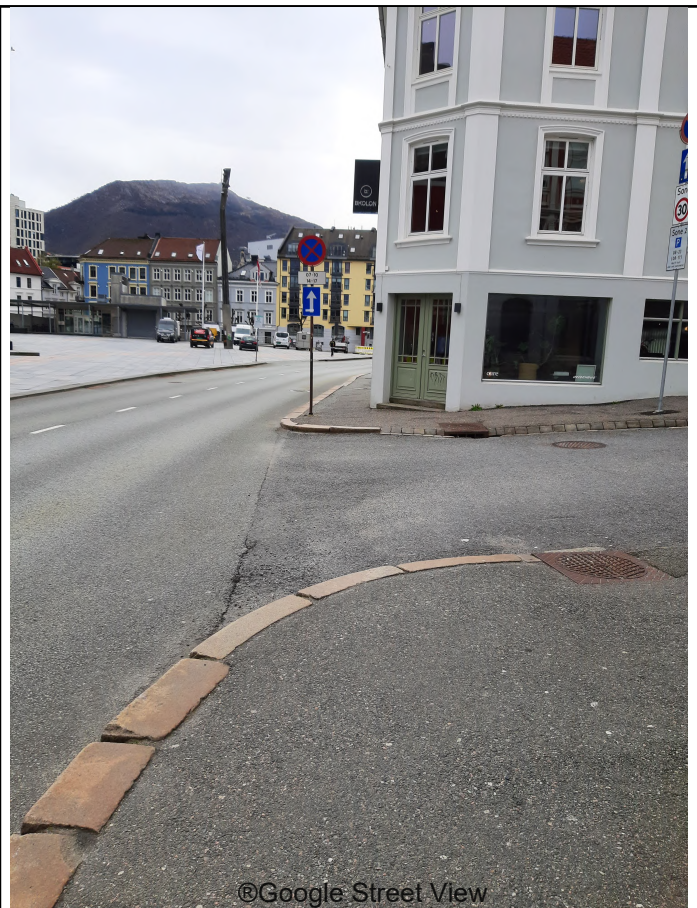
Smalt og tidvis møblert fortau på sørsiden av gaten. Mange fotgjengere og målpunkter på sørsiden. To kjørefelt og en del trafikk, tidvis høy fart inn mot lyskrysset.

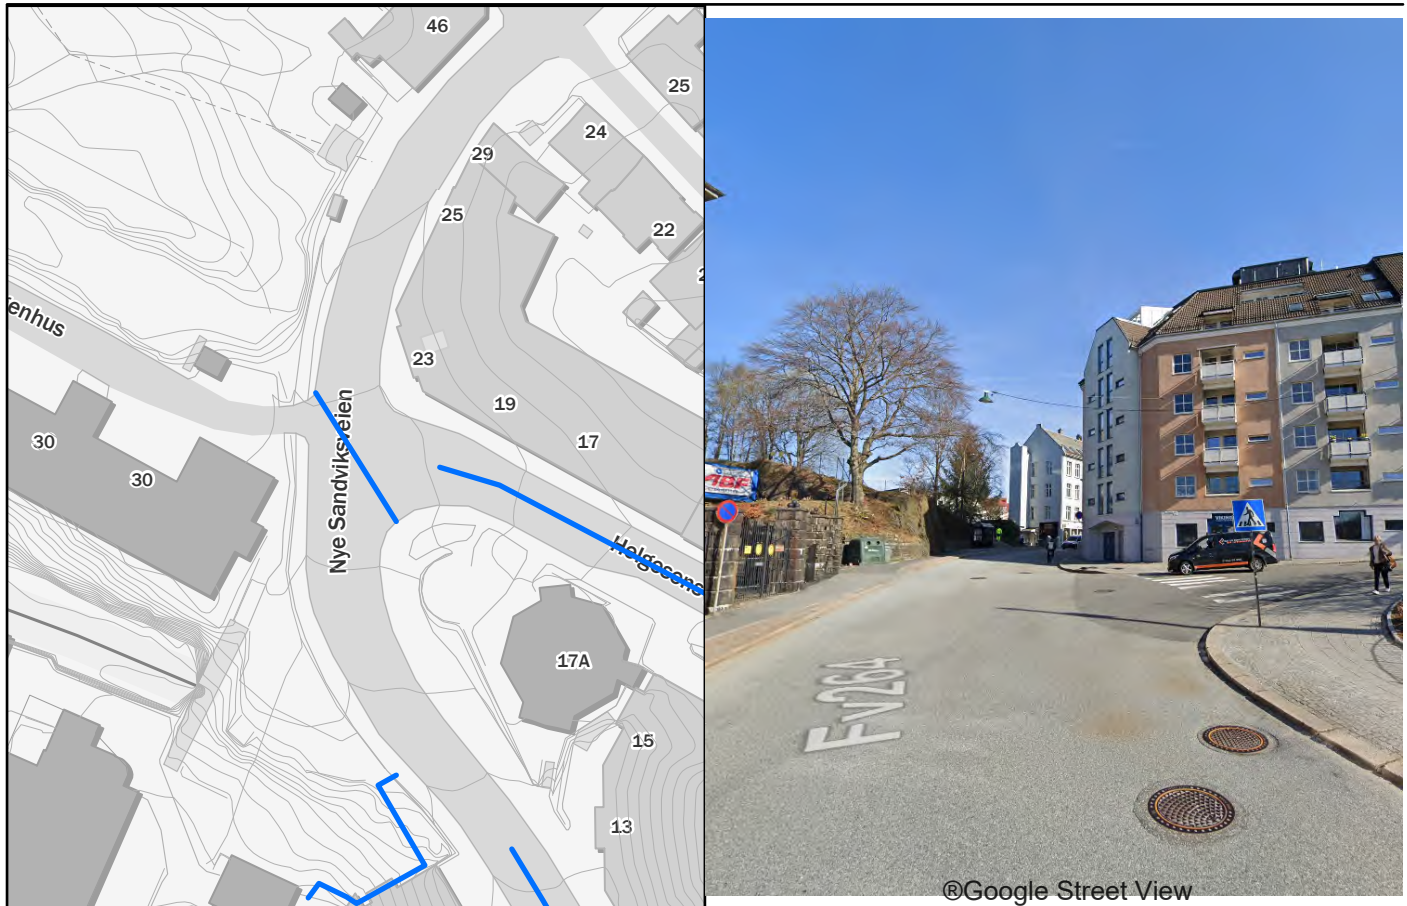
Utflytende vegkryss, og arm til Helgesens gate. 12 meter langt overgangsfeltet. Boligområde.

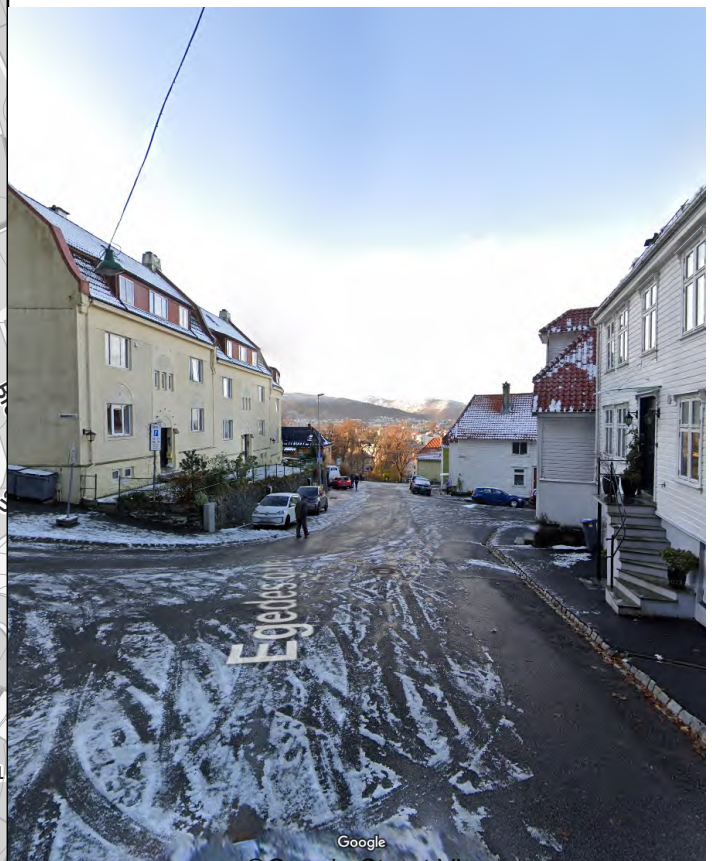
Utflytende sving og to vegkryss. Store arealer underlagt kjøreveg og parkering, ca. 1000 kvm. Dårlig tilrettelagt for gående.

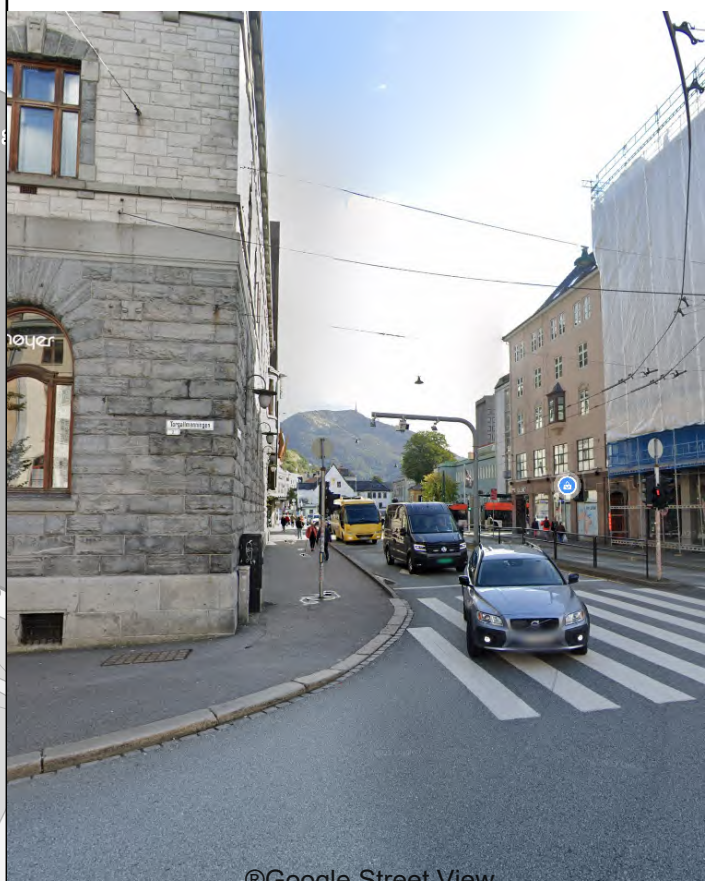
Utflytende sving. Smalt fortau på nordsiden av overgangsfeltet, som også skal fungere som venteareal til det lysregulerte overgangsfeltet. Viktig forbindels med mange fotgjengere.

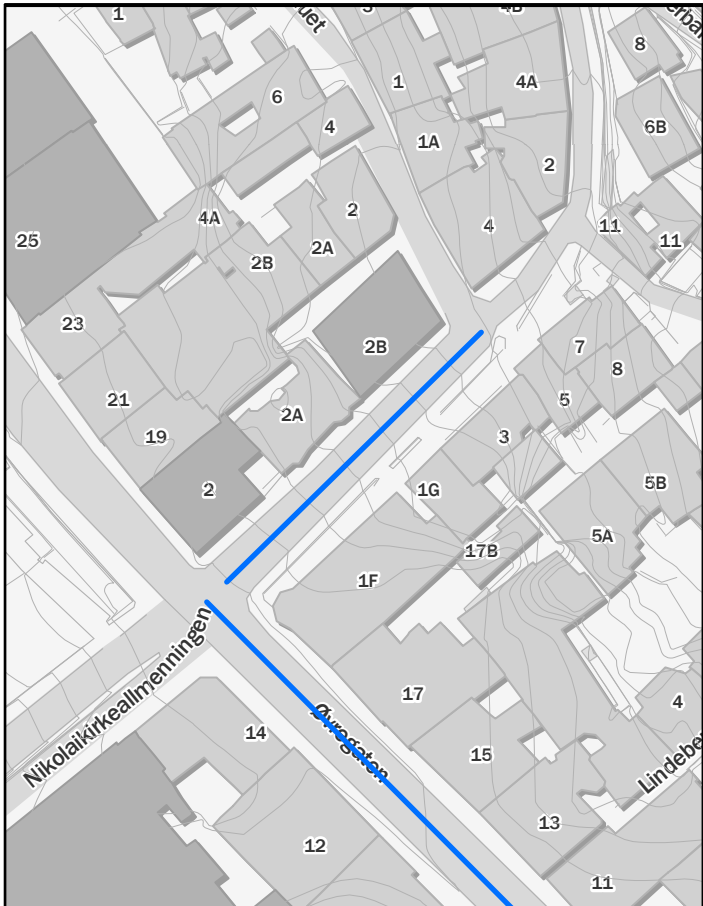
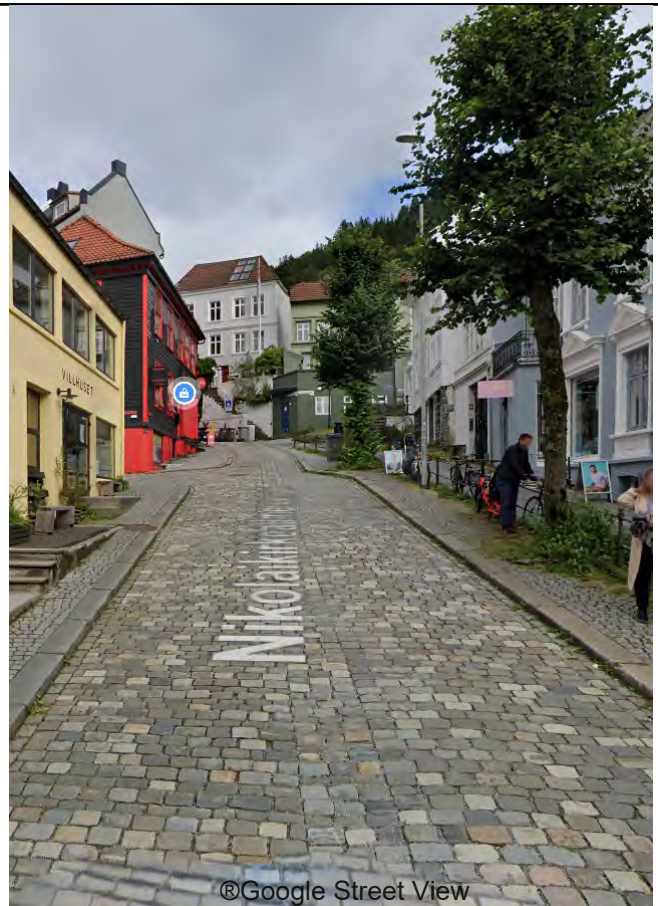
Tosidig fortau, men som er veldig smalt på nordsiden. Mangler hvilerepos og benker, og mye helning. Mye renovasjon rundt om i gaten.

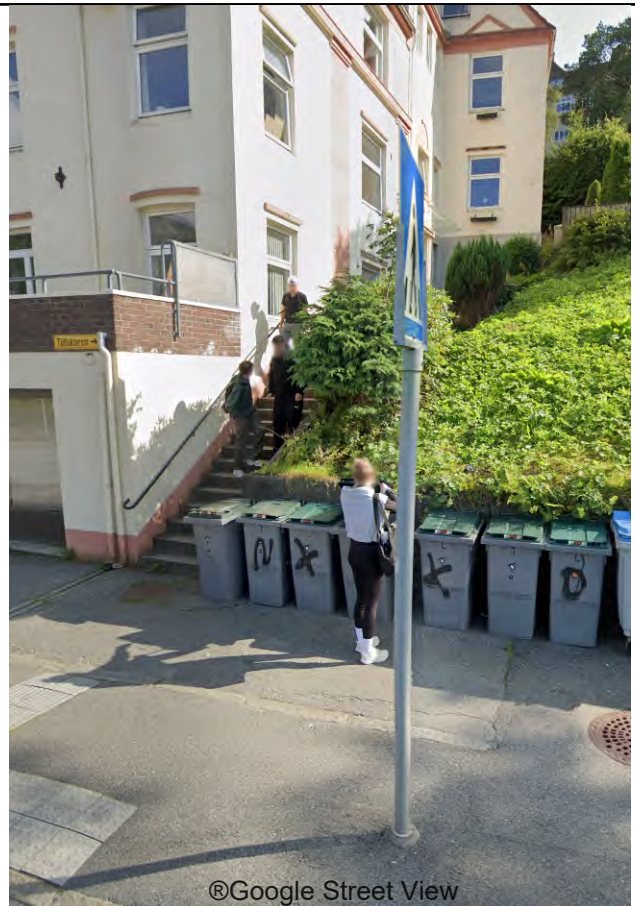
Tiltaket består av hovedforbindelse (lengste), med avstikker mot husrekke. Bratt forbindelse mellom to gatenivåer. Mangler belysning på deler, og rekkverk/håndløper på nesten hele forbindelsen. Mulig dekke trenger vedlikehold.

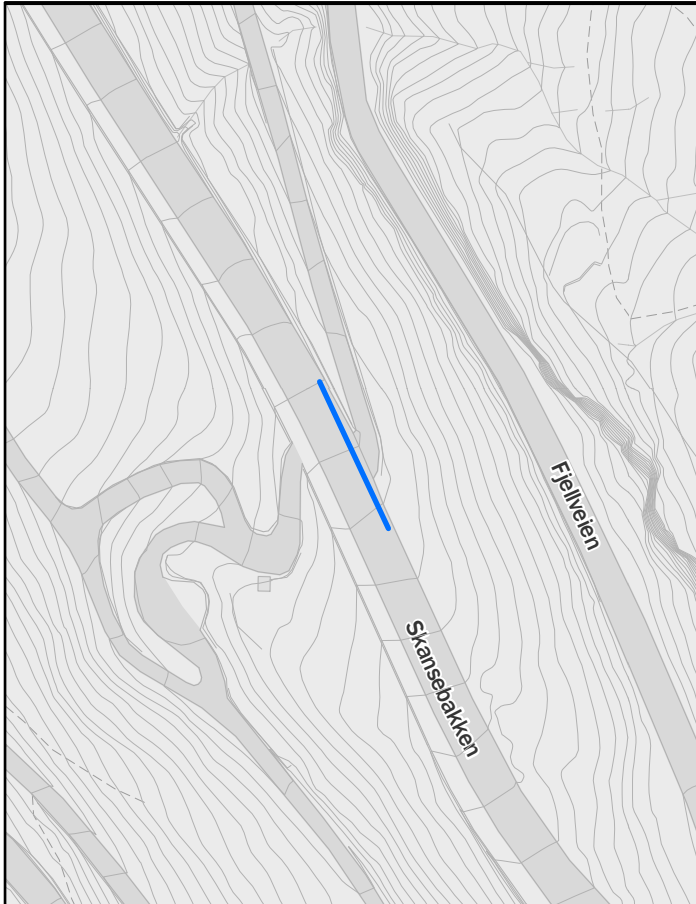
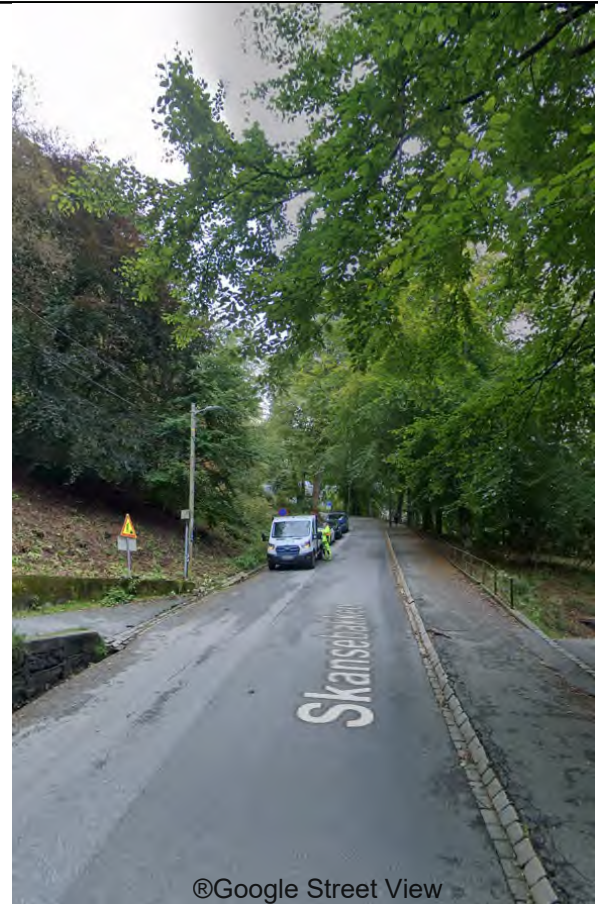
Kan oppstå farlige situasjoner når fotgjengere som kommer fra Fjellveien skal krysse Skansebakken. Parkering forbudt skilt på opp- og nedsiden av gangveien for å sikre god sikt, men det hindrer ikke feilparkering etc.

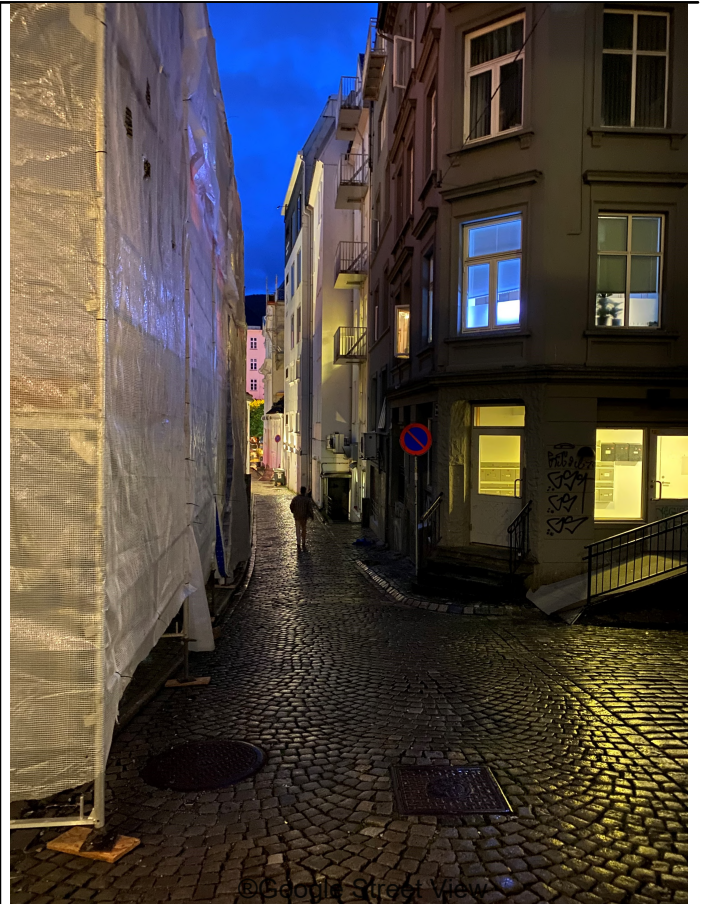
Fremstår som en mørk bakgate. Mangelfull belysning, hvert fall langs nedre del av gateløpet. Ingen form for gelender eller håndløper i øvre del. Sentral forbindelse i sentrum.

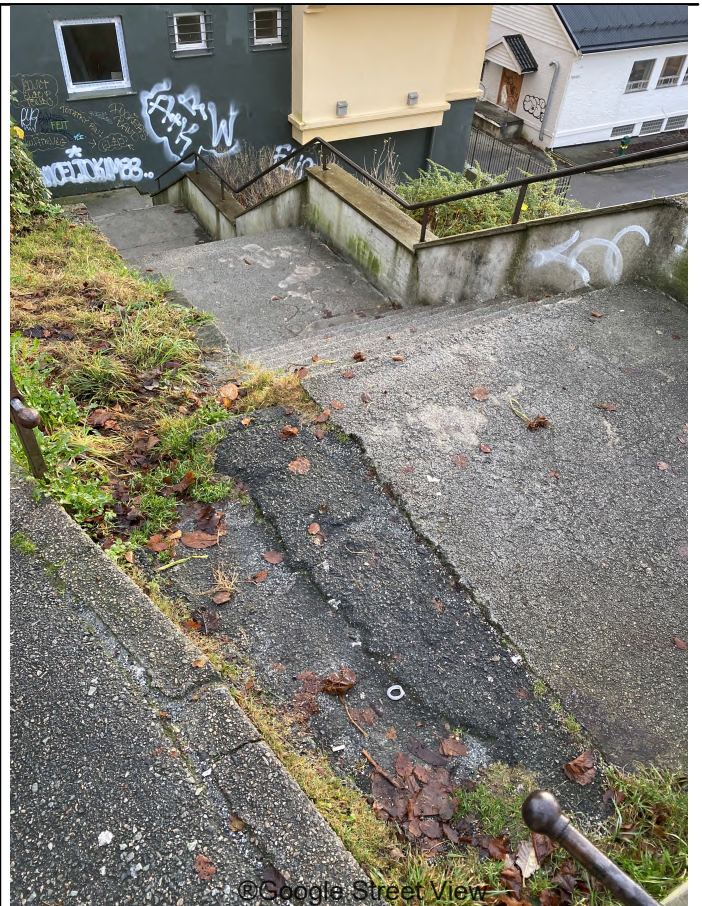
Dårlig dekke og mangelfull belysning. Håndløper/rekkverk på bare en side. Noe viktig tverrforbindelse.

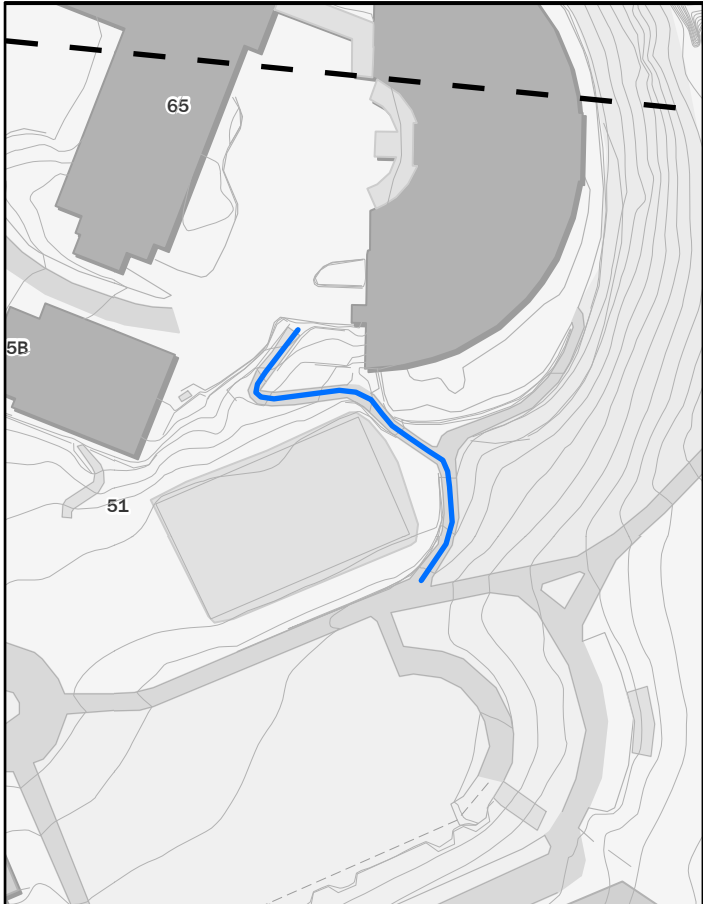
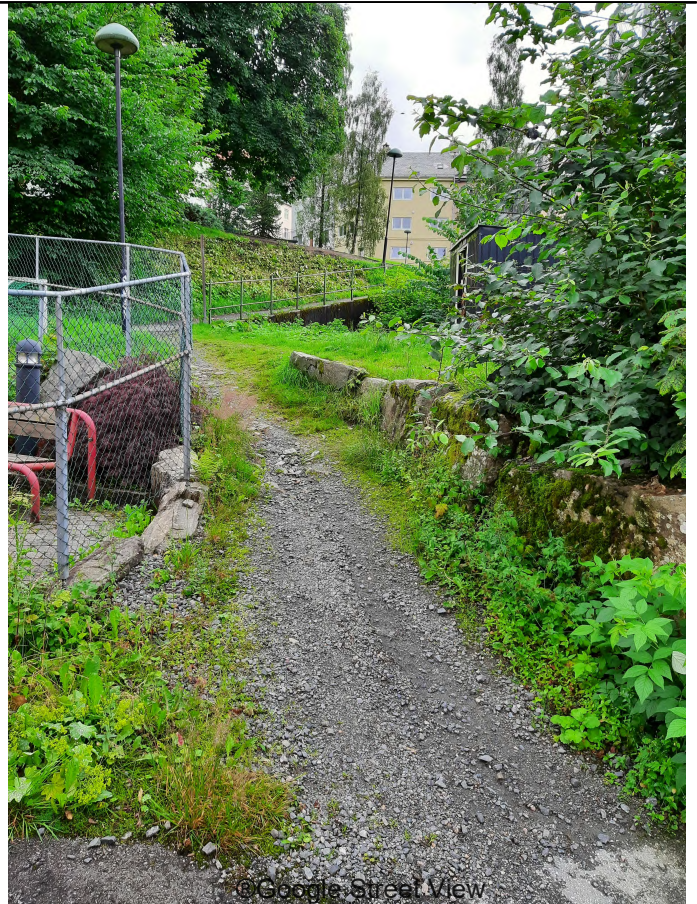
Ca. 10 meter i midten av forbindelsen er ikke opparbeidet, bare en sti der. Sikkert fylt på med grus på et tidspunkt, noe som resulterer i store mengder grus som er skylt ned i nedre del av forbindelsen. Belysningen er noe tvilsom.

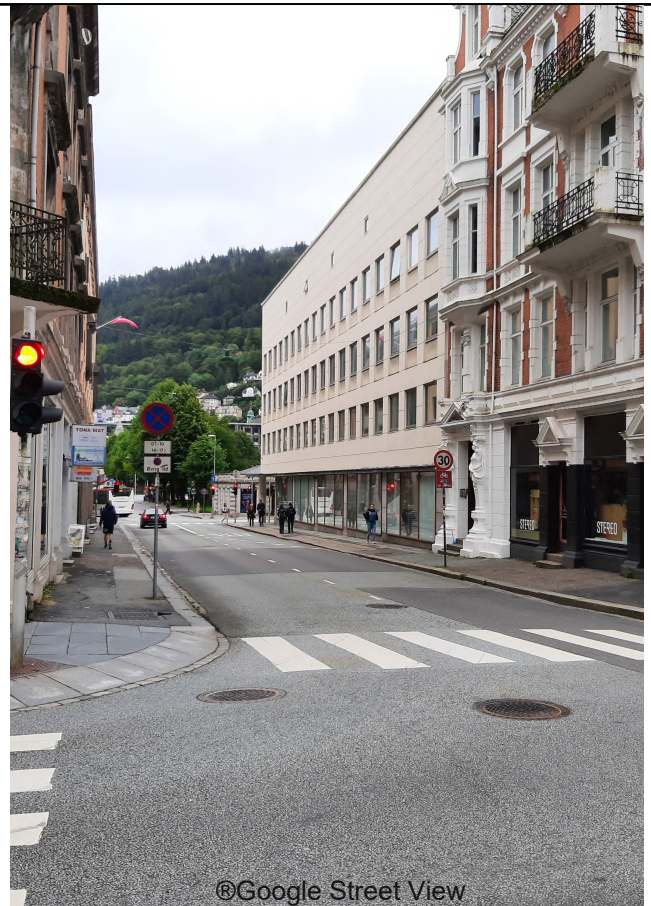
Mange fotgjengere og mye bil- og busstrafikk. Fortauene oppleves som smale, med tidvis dårlig dekke og høy grad av tverrfall. Bl.a. viktig forbindelse mellom ulike deler av UIB, resulterer i mange gående.

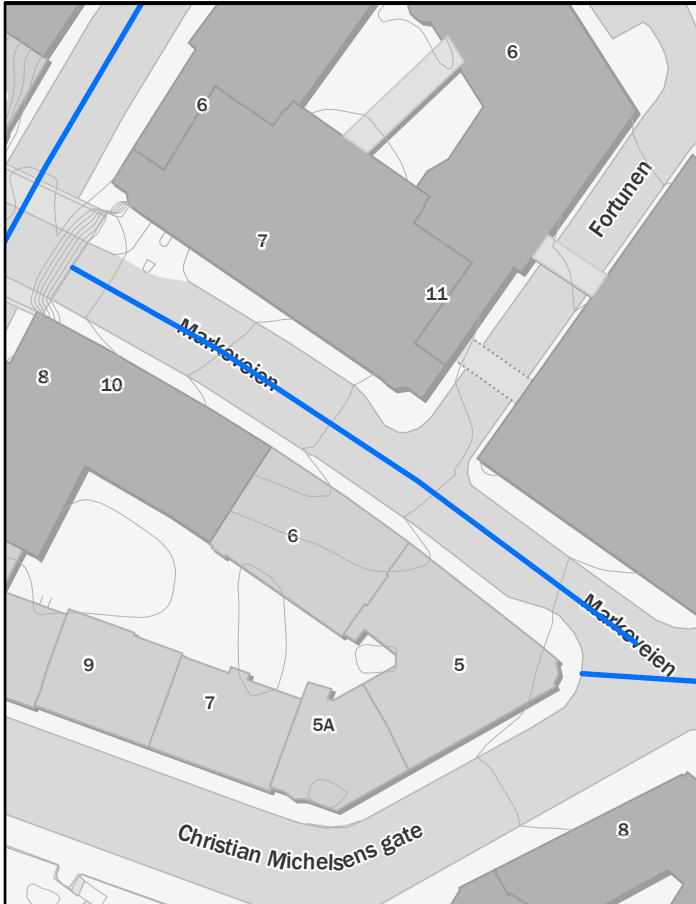
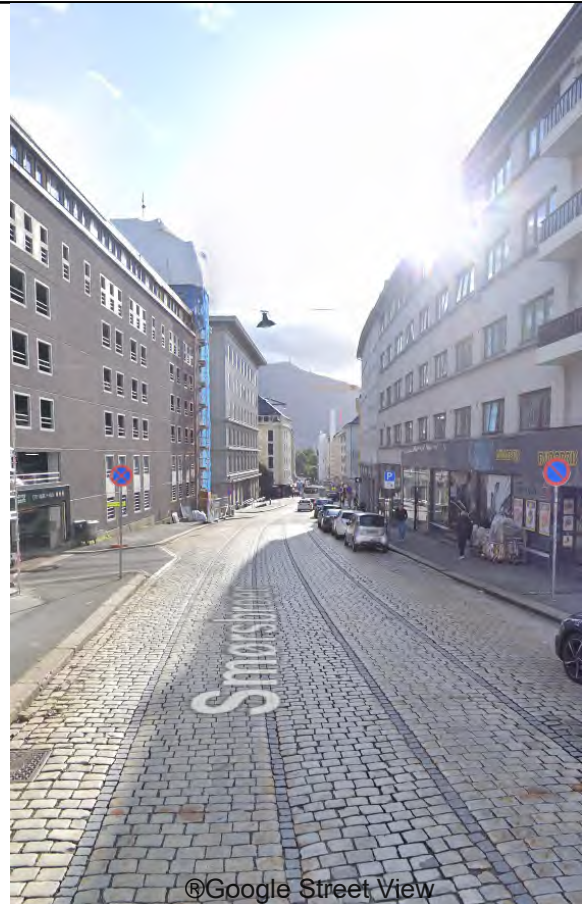
Tosidig fortau som fremstår smale med tanke på viktigheten av gangforbindelsen. Fortauet er også møblert med bl.a. skilt og trappeavsatser. Kjørearealet sammen med parkeringsfelt er bredt og utflytende. Viktig gangforbindelse.

Areal forbeholdt bil bør snevres inn, samtidig bør areal til fortau utvides. Forbindelsen er en viktig i sentrum / Nordnes og bør ha en annen standard som følge av det, med høy grad av UU.

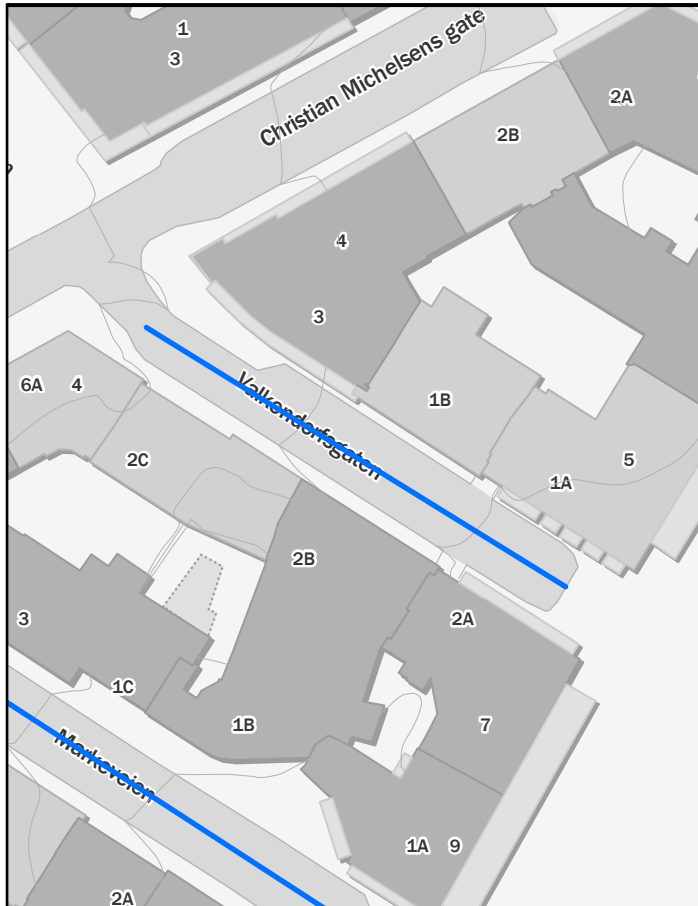
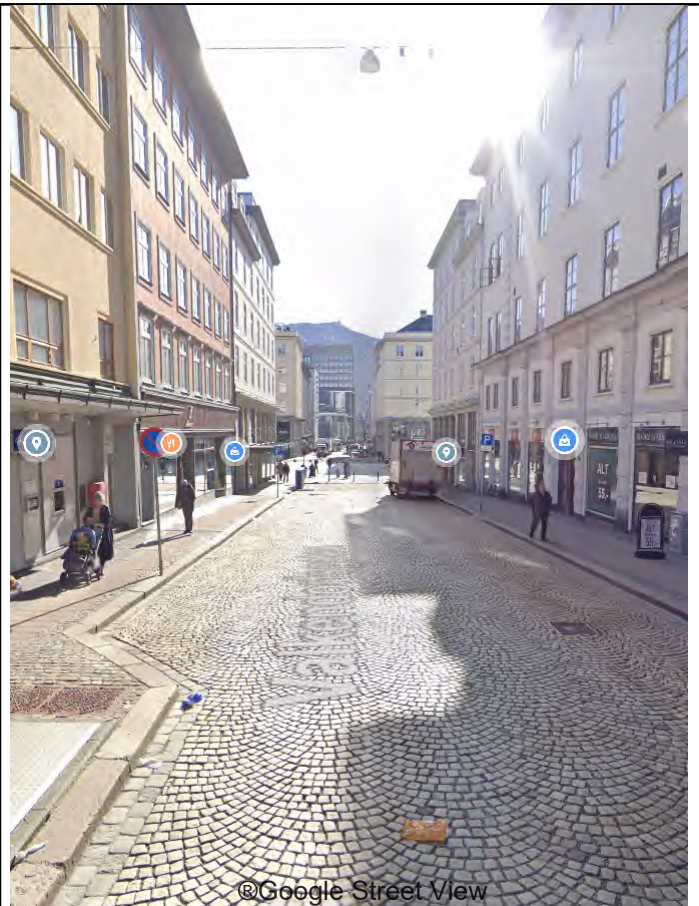
## #60 Valkendorfs gate v/ Torgallmenningen

Mye areal til kjøretøy. Lav kapasitet på fortauene, i et av byens mest sentrale byrom. Praktiseres tidvis som gågate/gatetun. Flott byrom med begrenset bruk i dag.

Gatens fotgjengerkapasitet må økes, enten gjennom å stenge for kjørende, etablere bredere fortau eller sambruksløsning. Nedre del av gaten kunne med fordel vært stengt for kjøretøy.

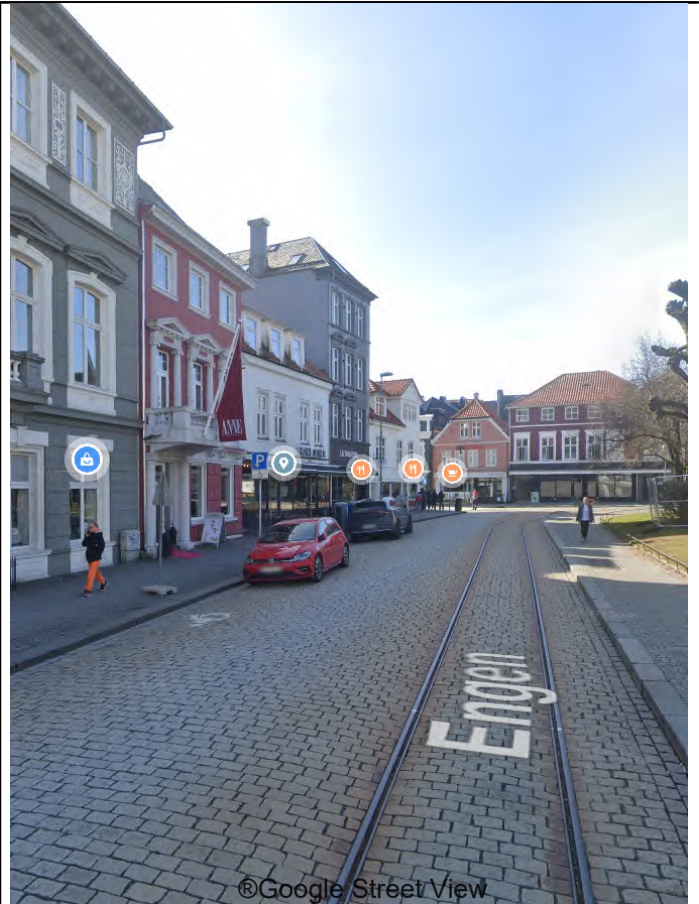
## #61 Engen

Bred gate med kantparkering. Smalt fortau mot teaterparken. Fremstår også smalt på motsatt side pga. renovasjon, skilt og uteservering. Tidvis trafikkert gate. Viktig forbindelse som fører til mange målpunkter.

Omfordel areal og etabler bredere gangareal, hvert fall på fortauet mot Teaterparken. Er direkte knyttet til offentlig parkareal.

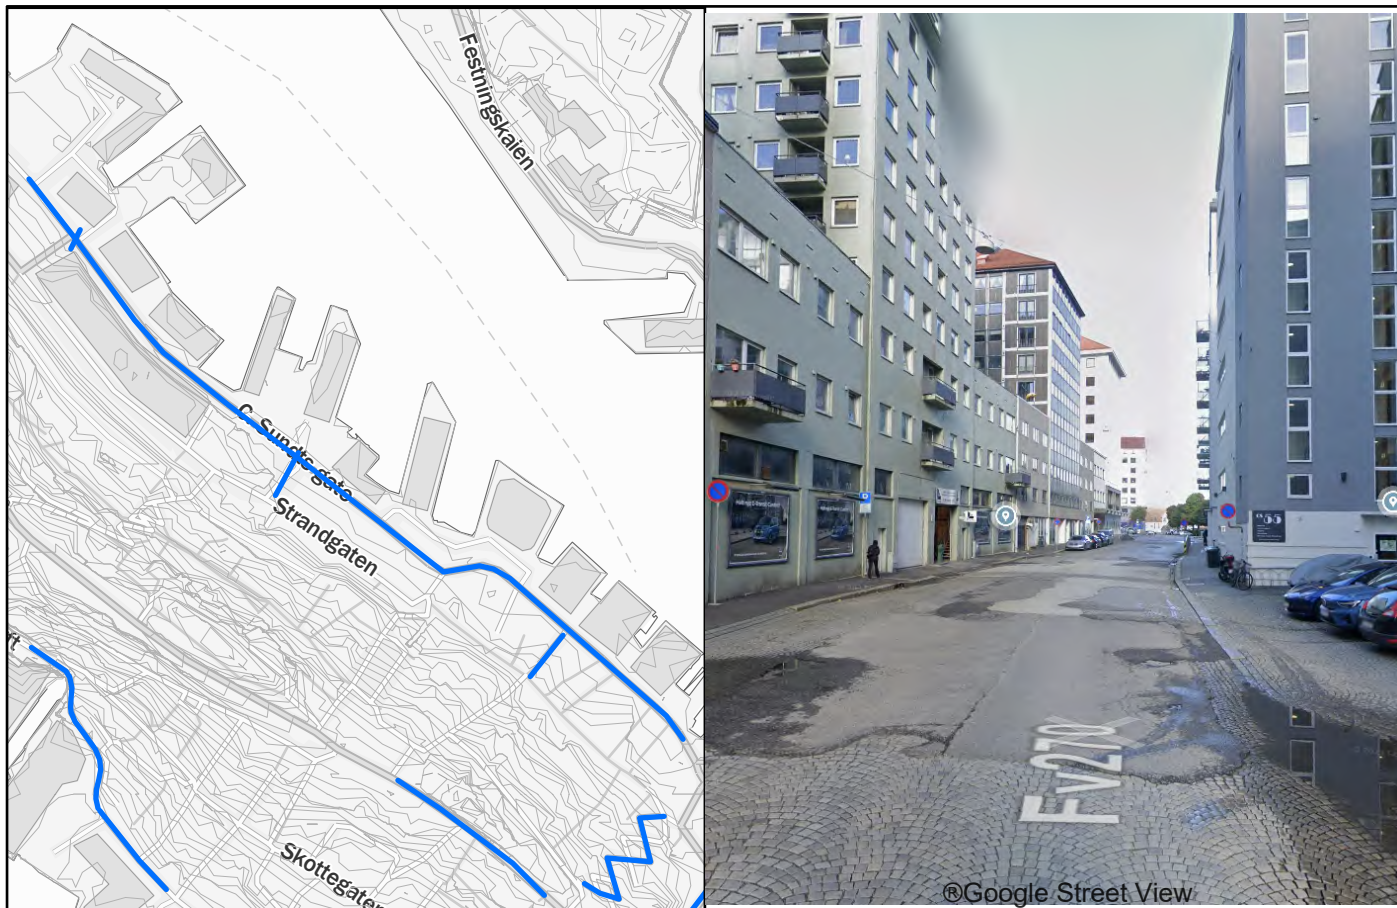
Meget varierende kvalitet på dekke, bredde og sammenheng på fortauet. Tidvis grei utforming og bredde. Kjørebanelen er stort sett veldig bred og flyter utover. Kjørende kan holde relativt høy fart.

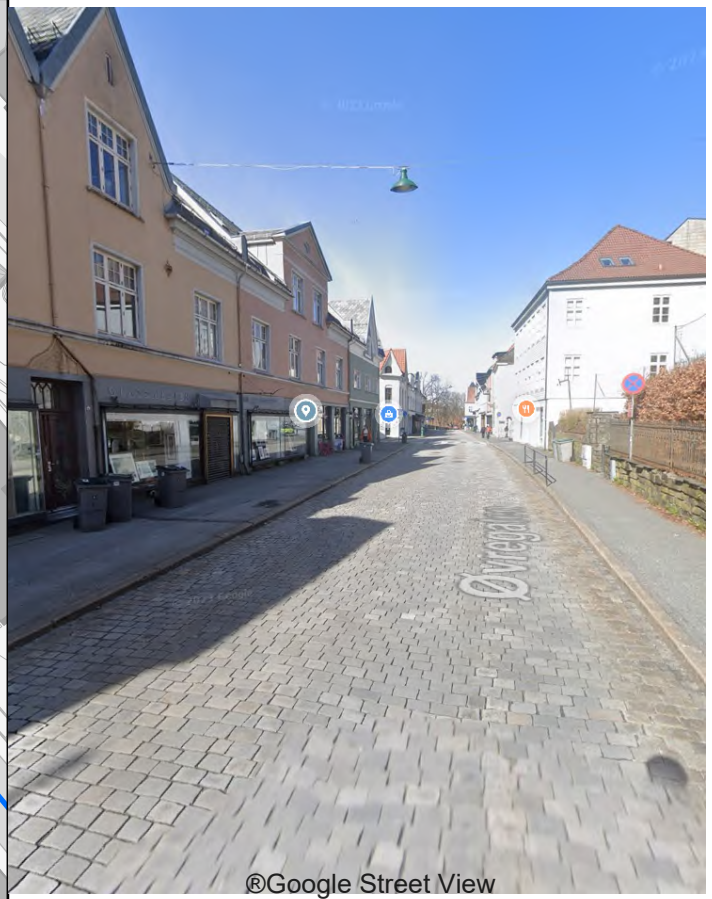
Gate med tosidig fortau som er møblert med bl.a. skilt, renovasjon og gjerde. Middels viktig gangforbindelse som er middels til høyt trafikkert av kjøretøy og fotgjengere. Skolevei for Christi Krybbe skole. Høy tetthet av målpunkter.

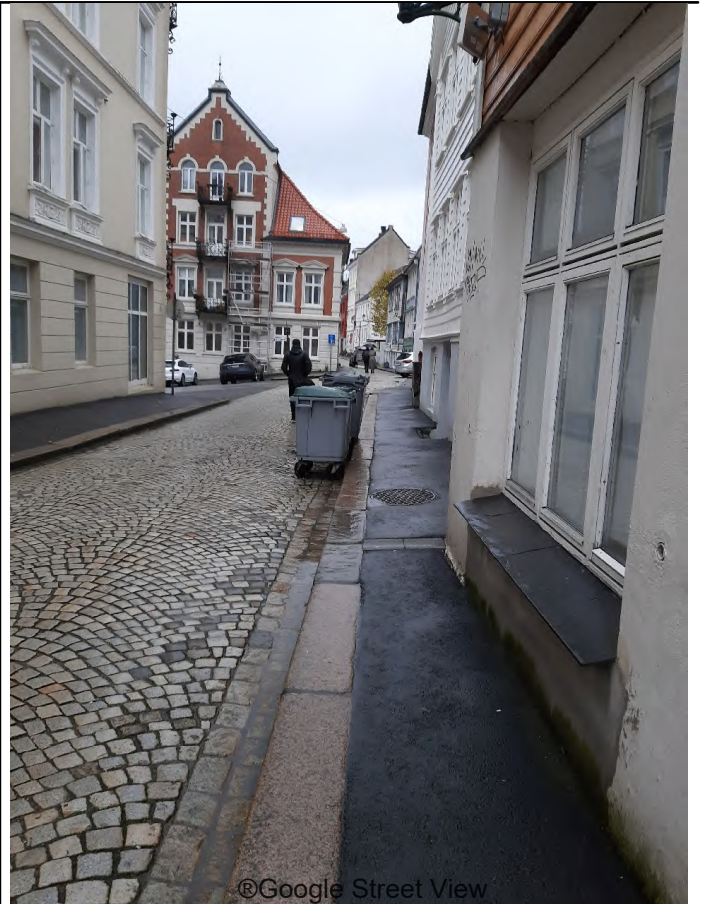
Smal gate og veldig smale tosidige fortau. Renovasjon tar opp plass på fortau. Lite trafikk.

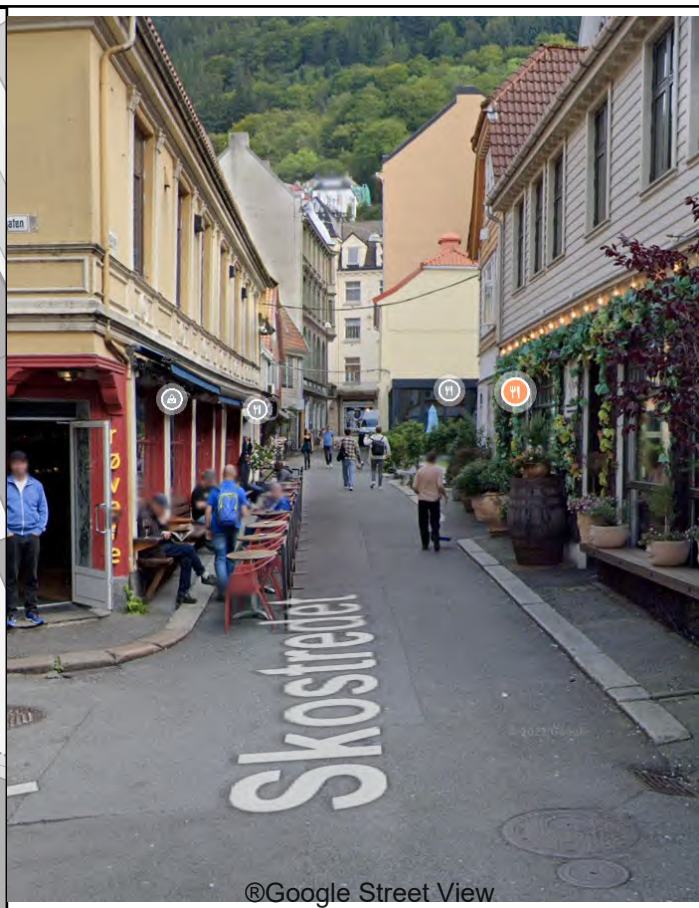
Fungerer som gågate, med mye aktivitet og uteservering, samt gjennomkjøring. Behov for vedlikehold av dekket. Smale fortau som skråner veldig mye, bidrar ikke med noe annet enn ukurante kanter i gaten. Mye brukt gangforbindelse.

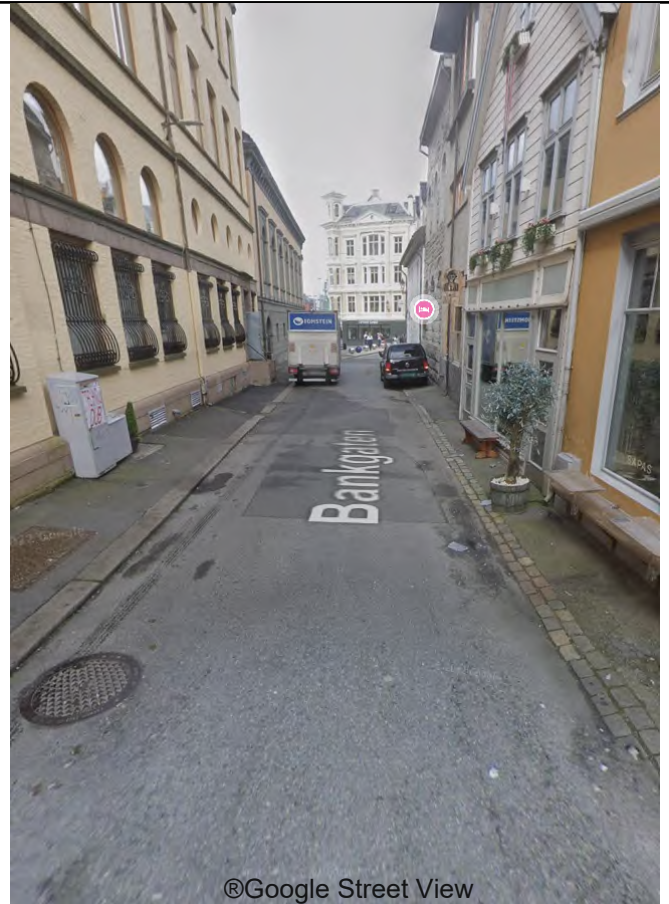
Fungerer stort sett som en gågate med fri flyt, men fremstår ikke som det. Noe dårlig dekk/sammenheng i dekket. Mulig belysningen er mangelfull. Bakgate preg.

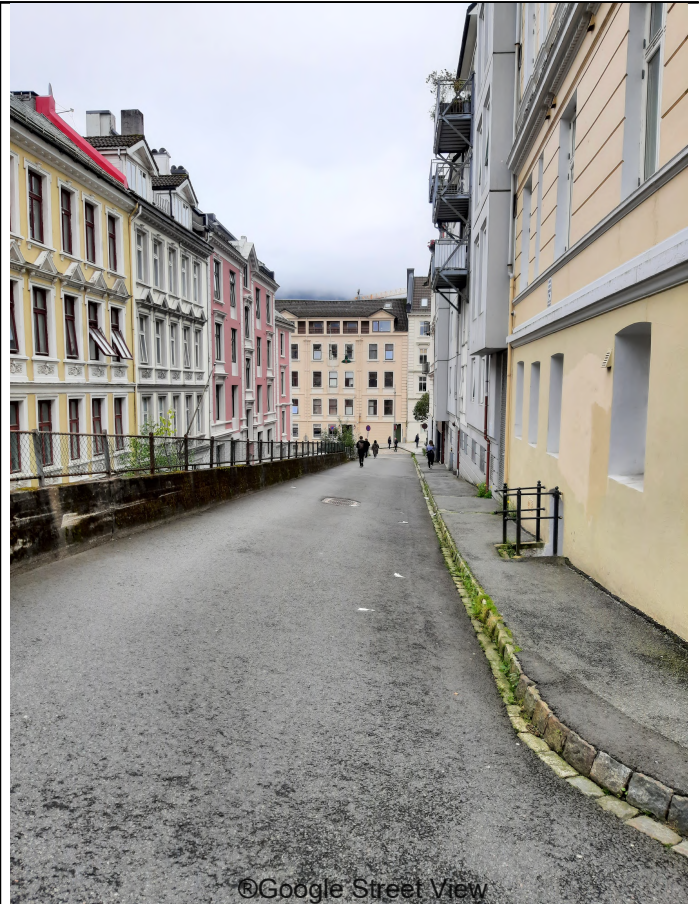
Vurdere ny utforming. Smalt fortau som er vanskelig om ikke umulig å bruke for flere typer fotgjengere.

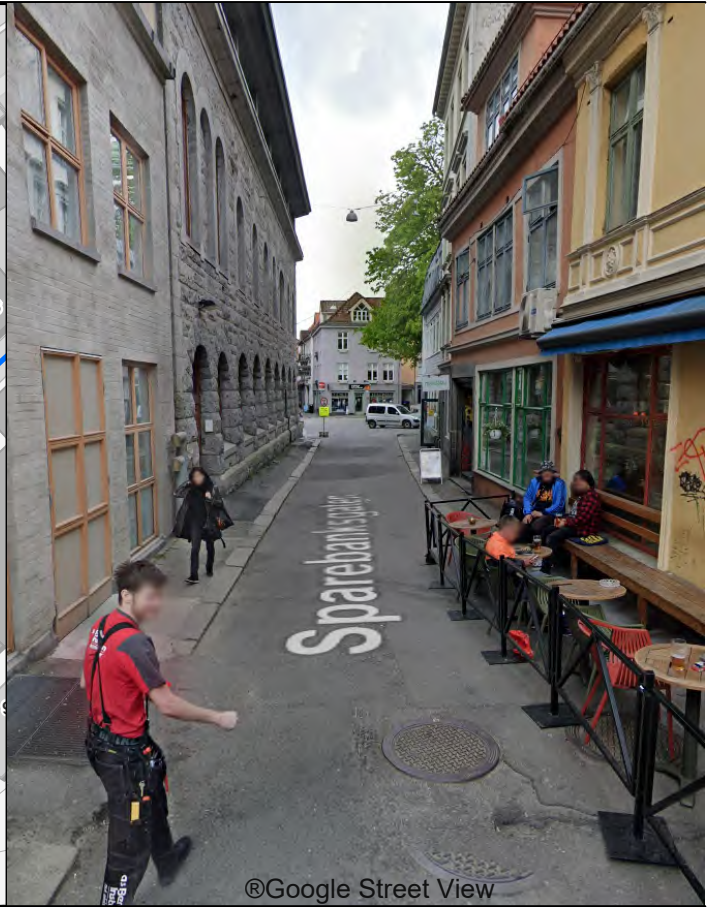
Fungerer som en gågate med fri flyt, men fremstår ikke som det. Ubrukelige fortau. Tidvis tett med fotgjengere.

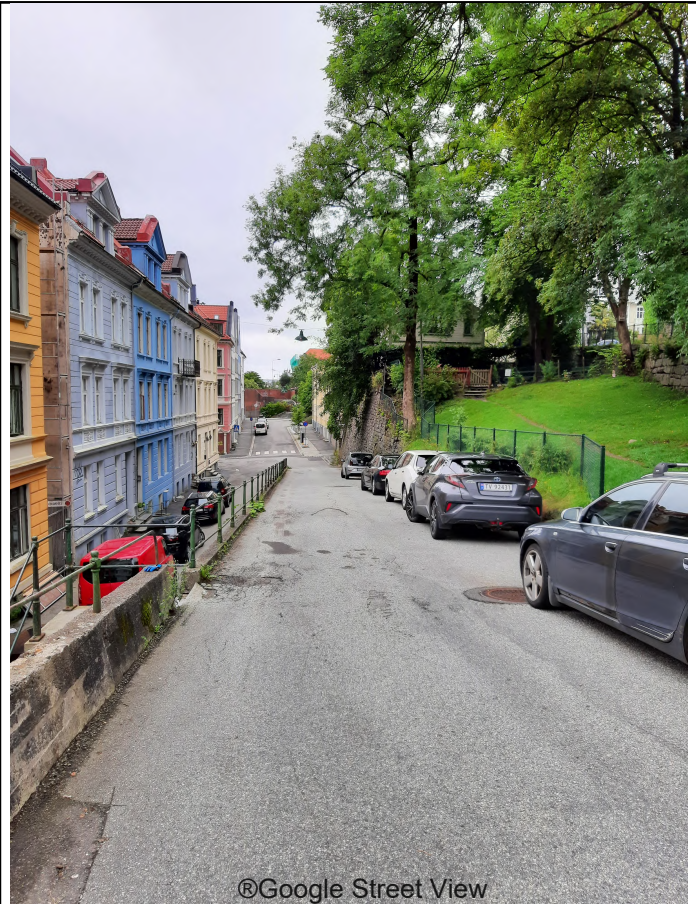
Ingen tilrettelegging for gående på strekningen. Kantparkering. Viktig forbindelse til/fra sentrum. Høy befolkningstetthet.

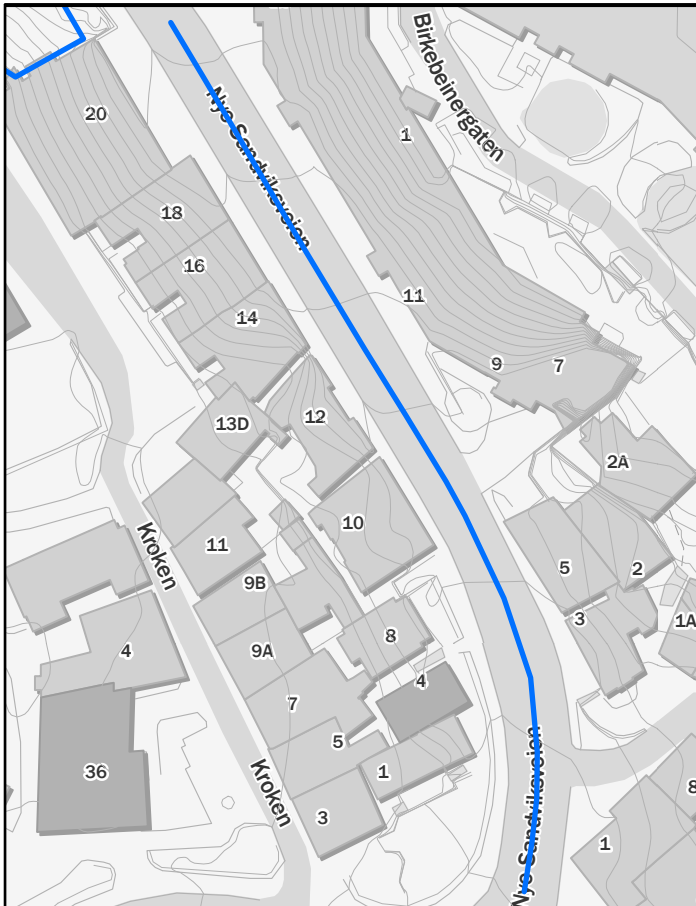
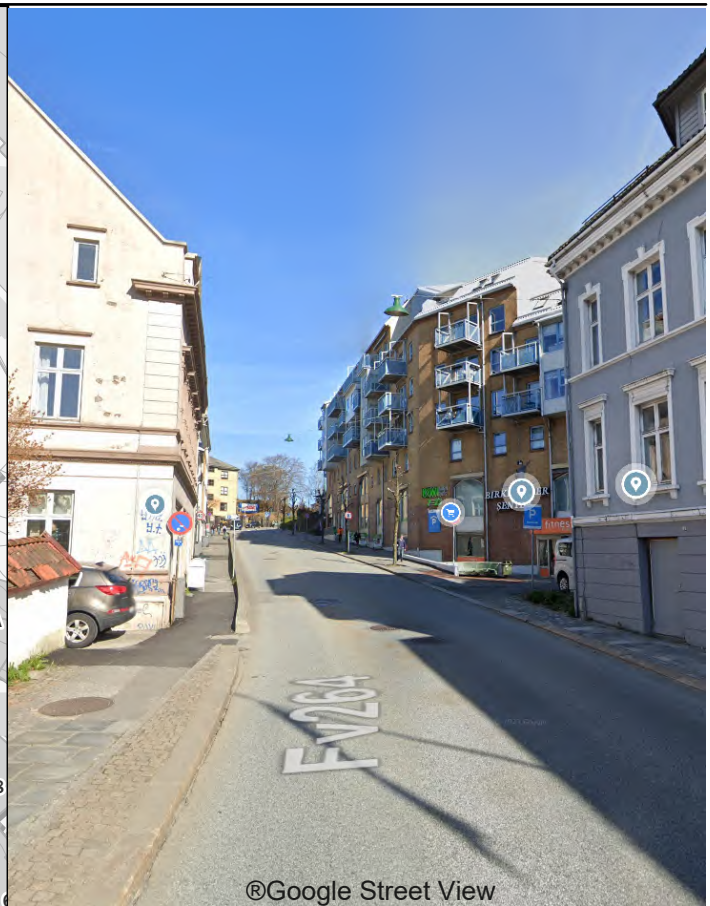
Smale tosidige fortau. Viktig forbindelse med mange fotgjengere og en del målpunkter. Relativt mye trafikk. Renovasjon og skilt på fortau. En del næringslokaler i gaten.

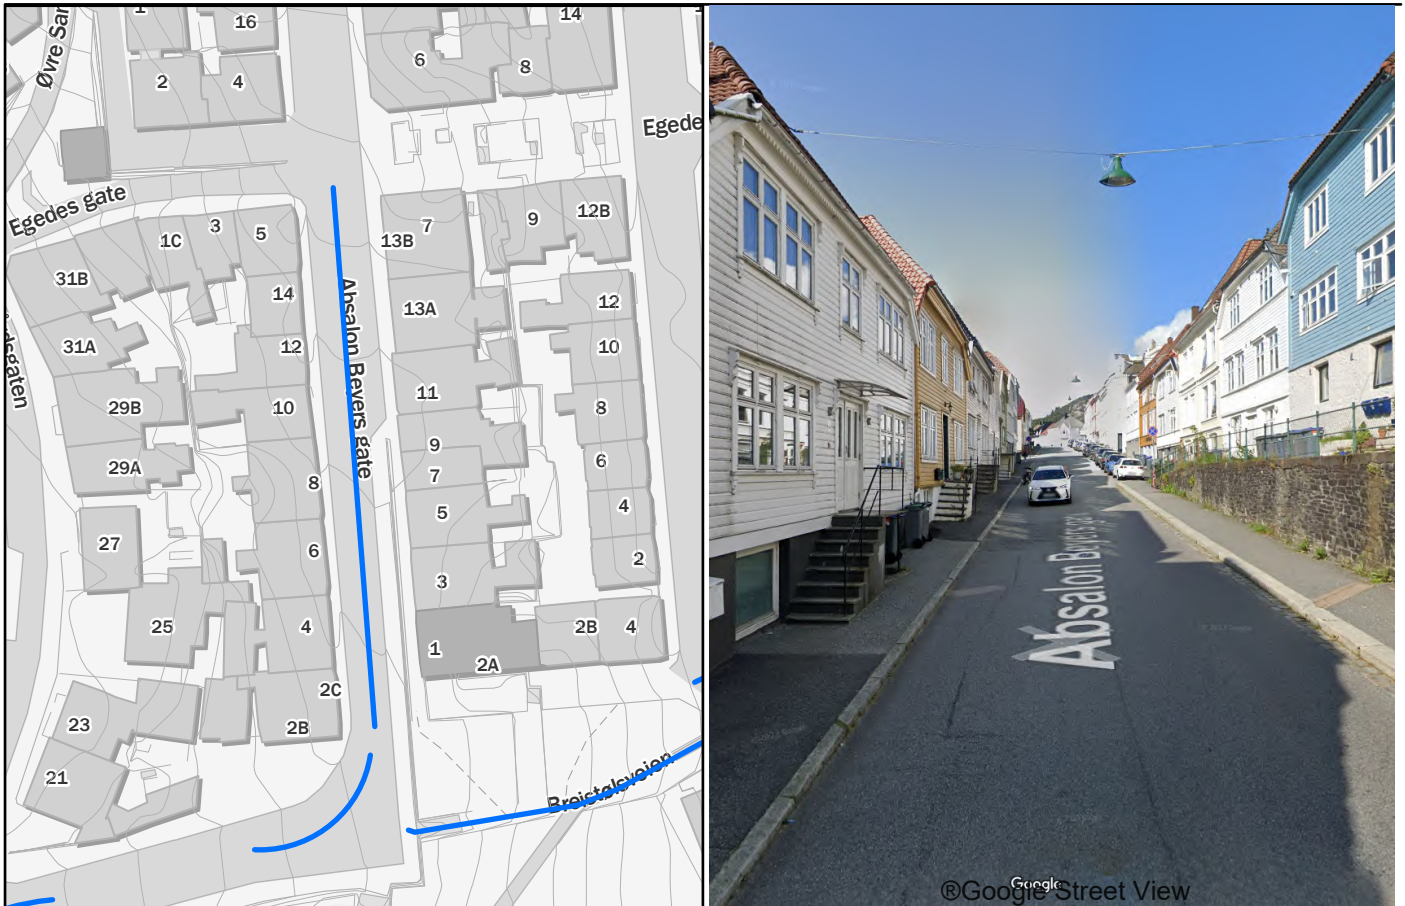
Fortauene er preget av adkomsttrapper og renovasjon, og er derfor ganske smale. I tillegg er det romslig bredde på kjørefeltene.

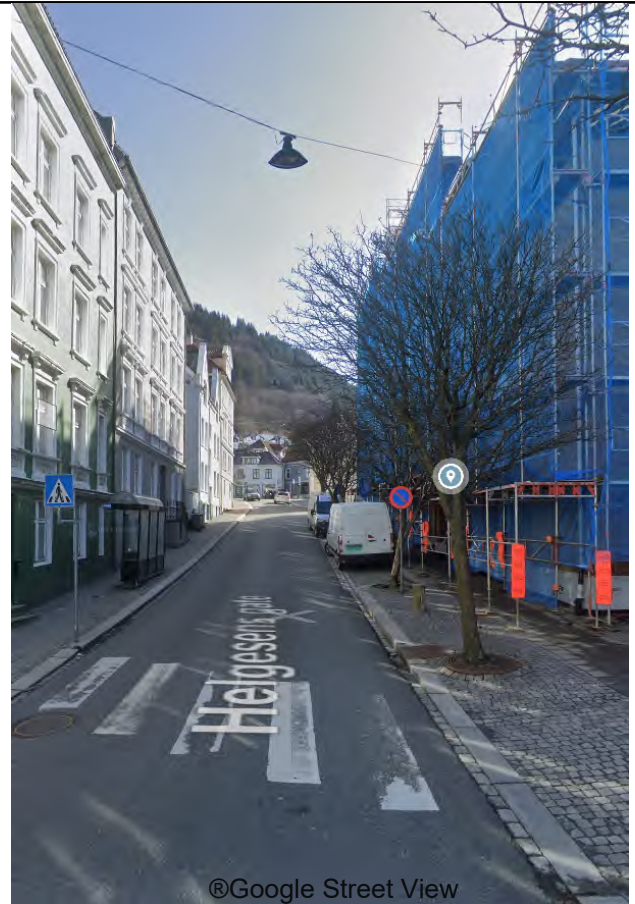
Busstrase og kantparkering i gaten. Smale tosidige fortau. Gangsone møbler med trapper, busskur og skilt. Ganske trafikkert gate.
