# REPARASJONSTILTAK FOR GANGNETTET I BERGEN SENTRUM

*- UTARBEIDET SOM EN OPPFØLGING AV GÅSTRATEGI 2019-2030*

BERGEN  
KOMMUNE

April 2024

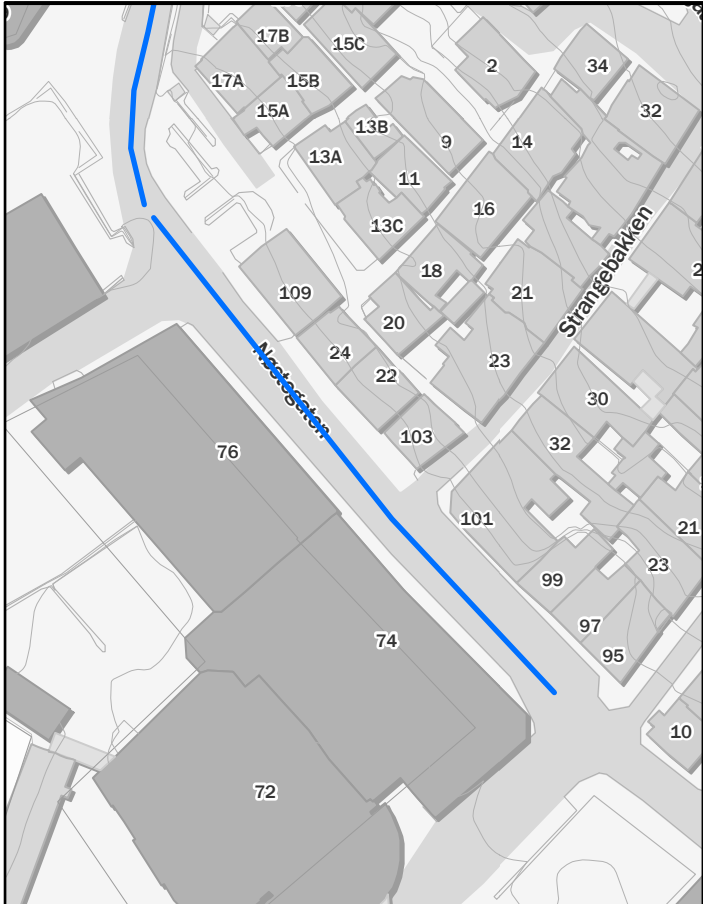
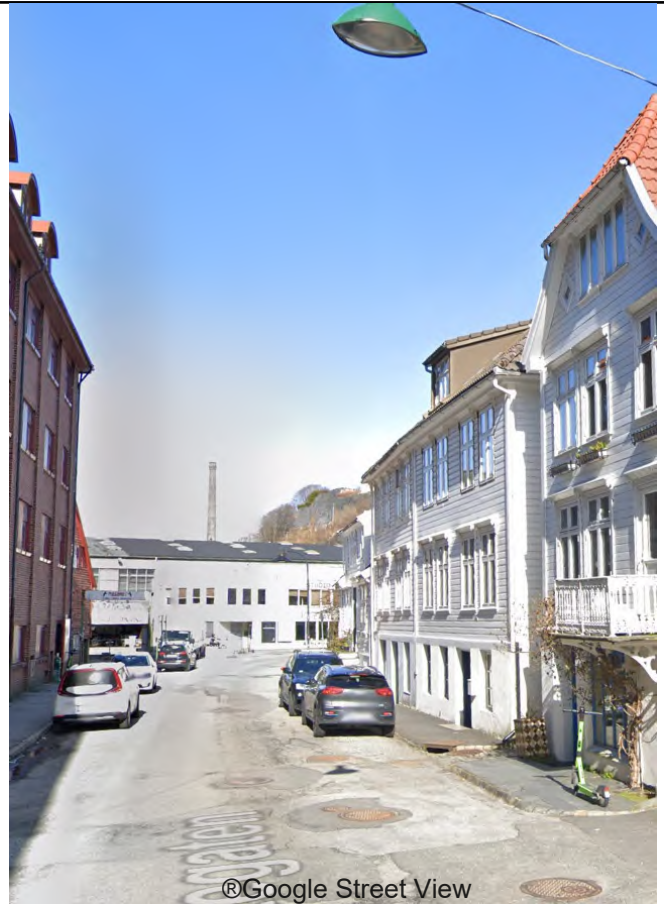
Kjøreveg med tosidig kantparkering og fortau. Fortauene er smale, hvert fall på nordsiden, flere steder er det under 1 meter bred gangsone. Sentral forbindelse til og fra Verftet.

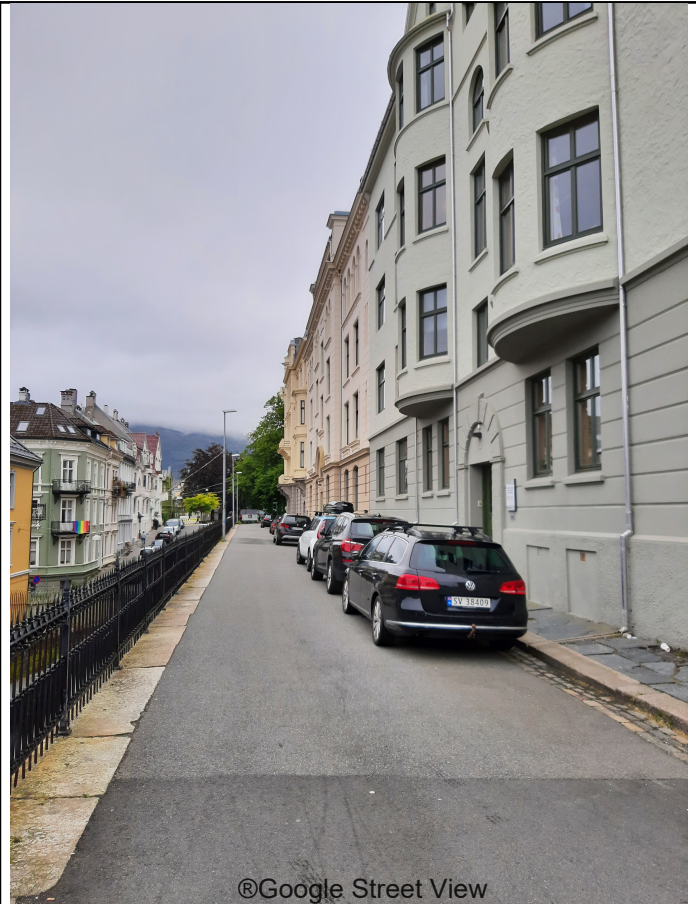
Fortau med dårlig dekke, 1 meter på det bredeste. Gateparkering og kjøreveg.

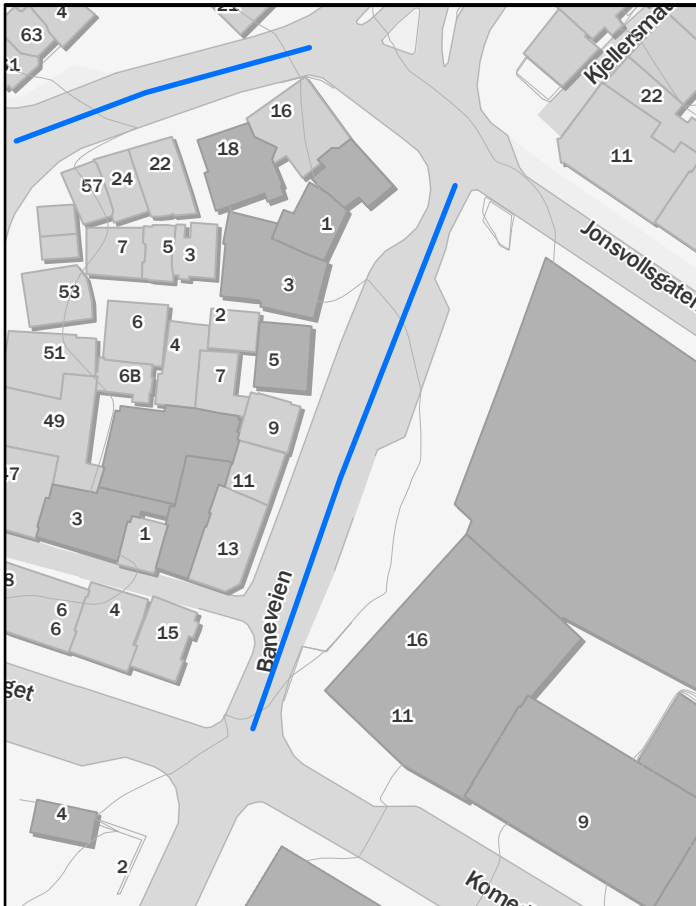
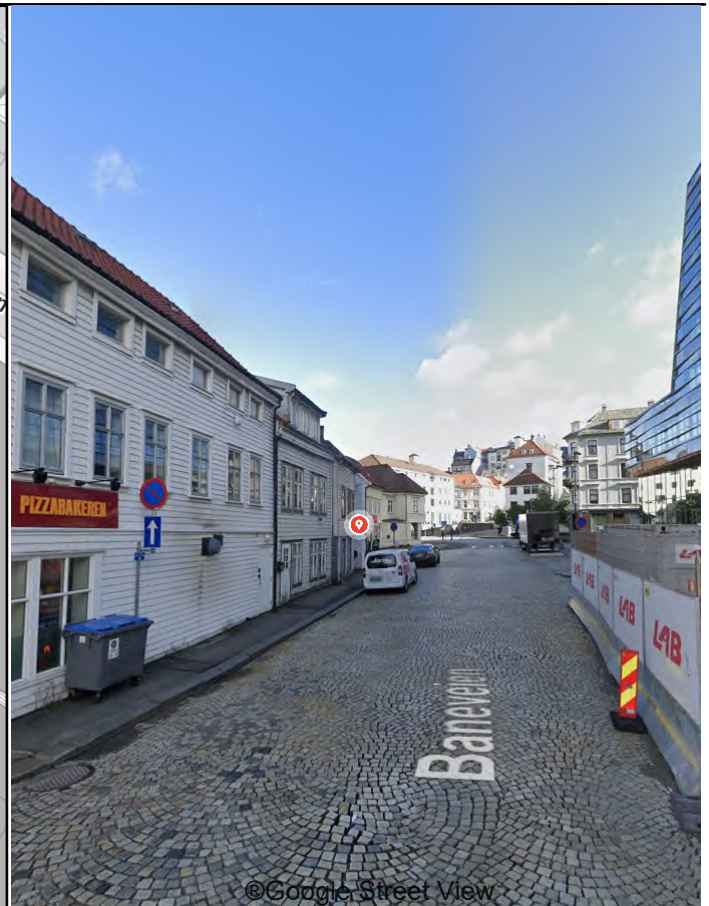
## #85 Baneveien

Bredt tverrsnitt i gaten. Kjøreveg flyter utover. Smalt fortau på vestsiden som i tillegg er møblert med diverse. Østsiden er bra. Relativt mye trafikk i gateløpet.

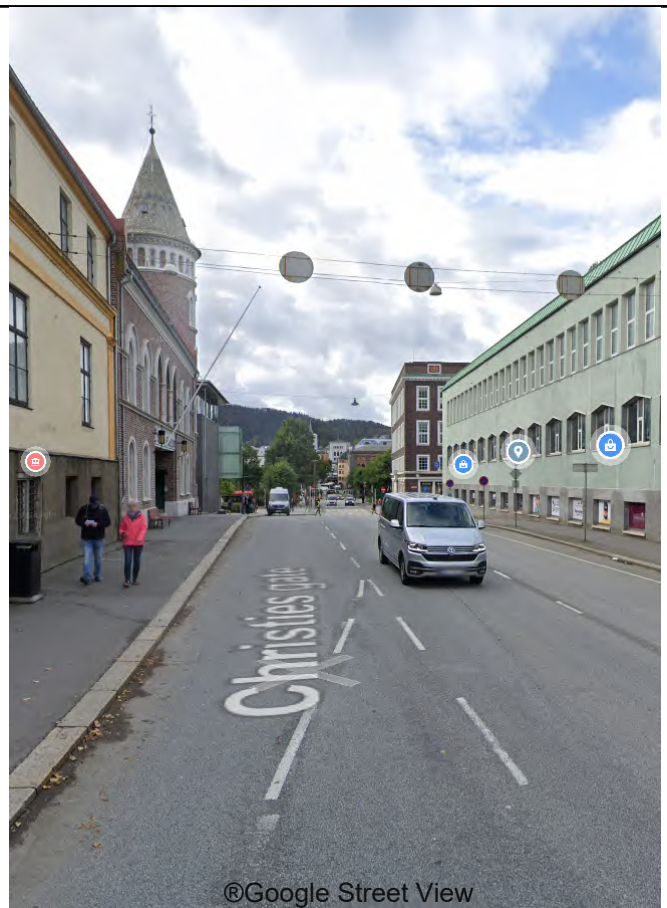
Smale fortau med tenke på tetthet av målpunkter, forbindelsens viktighet og andelen trafikk. Fortau vestsiden er møblert med ganske mange trafikkskilt. Mye areal forbeholdt kjøre- og parkeringsfelt, og et annet kjørefelt som ikke er i særlig bruk.

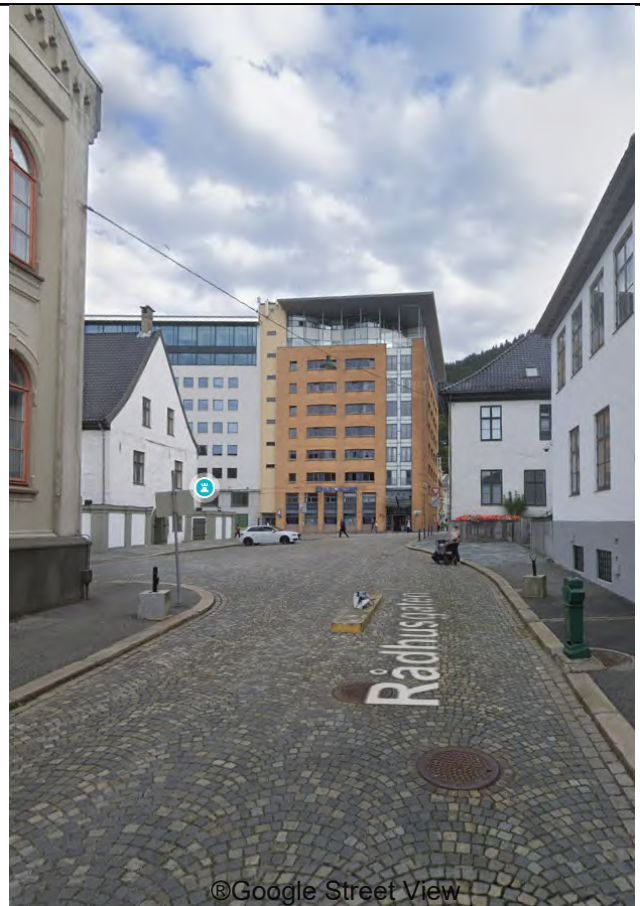
Dårlig tilrettelagt for fotgjengere. Smale fortau, dårlig tilrettelagt for UU. Utflytende areal til kjøring/parkering. Fint byrom.

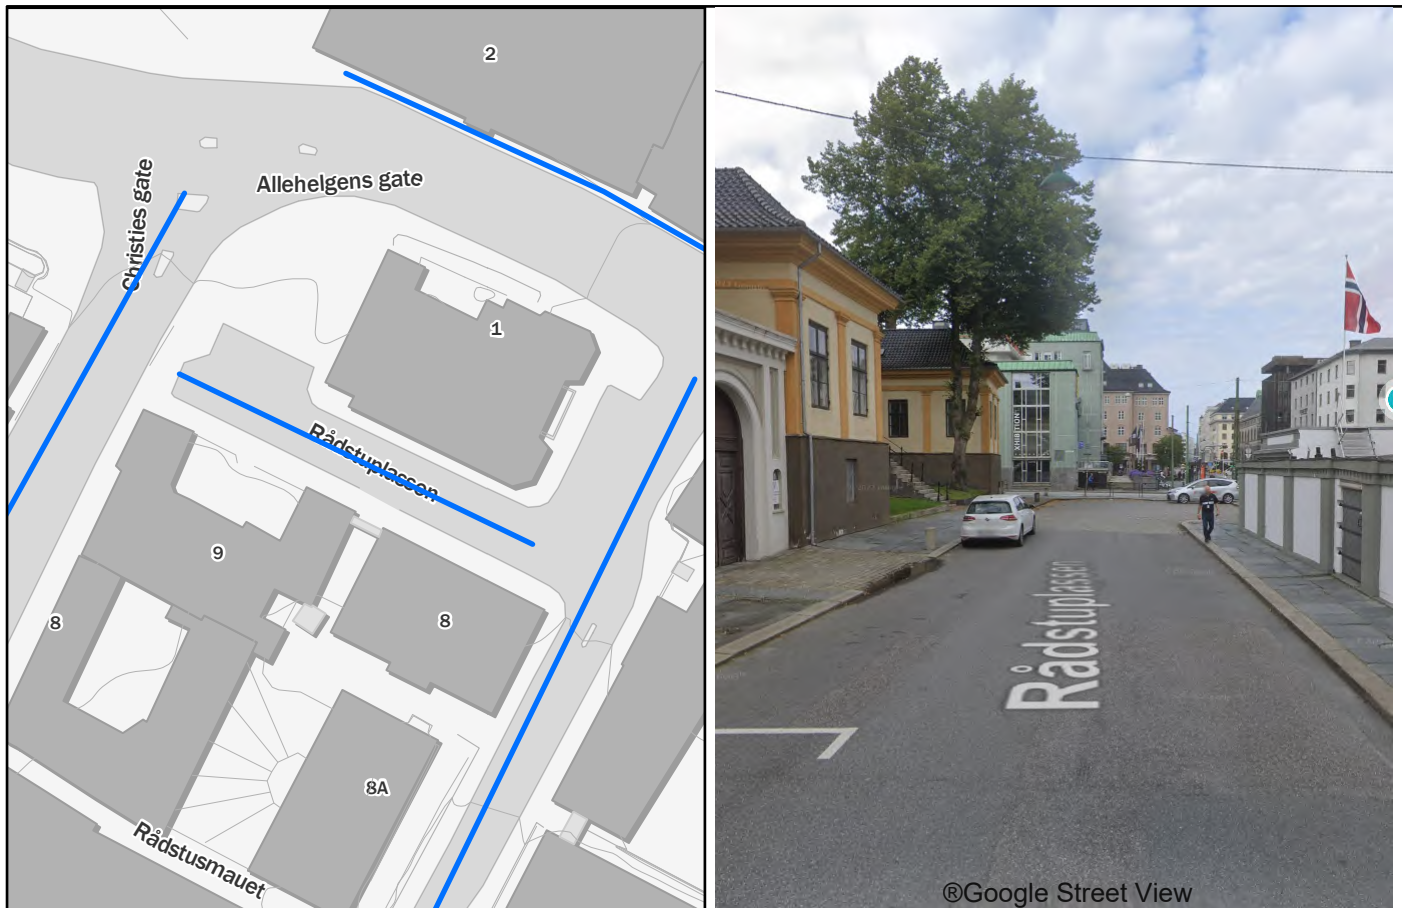
Mye areal avsatt til kjøretøy. Smalt fortau med noe dårlig dekke langs Bystyresalen. Lav grad av UU. Høy tetthet av offentlige målpunkter og institusjoner.

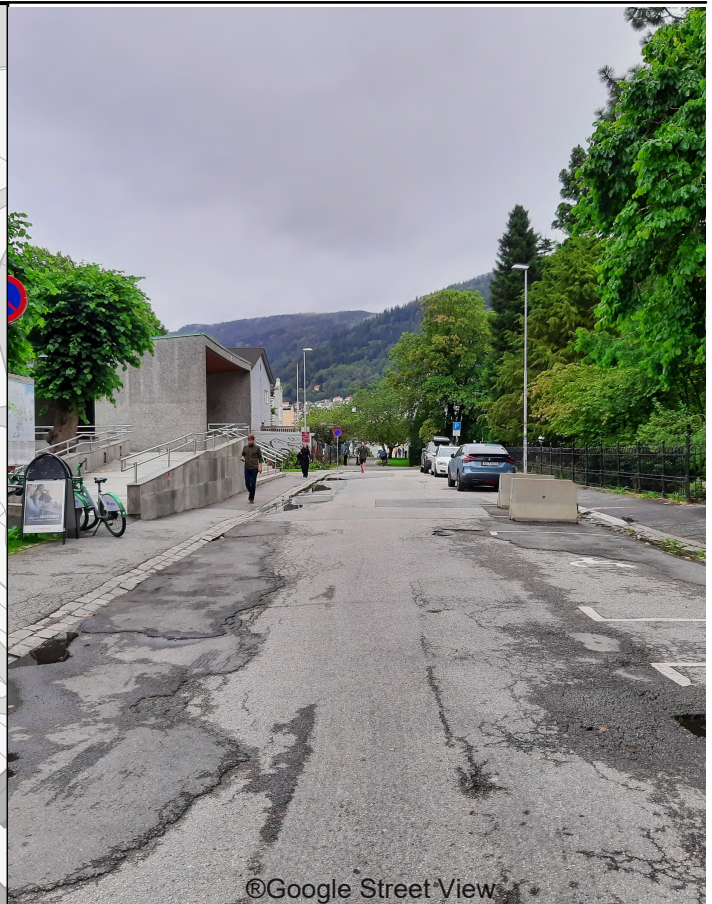
Utflytende areal med kjørebane, kantparkering og fortau. Smalt fortau og dårlig dekke. Høy tetthet av målpunkter og mange fotgjengere. Viktig forbindelse for gående fra kollektivknutepunktet i Bredalsmarken og Gyldenpris.

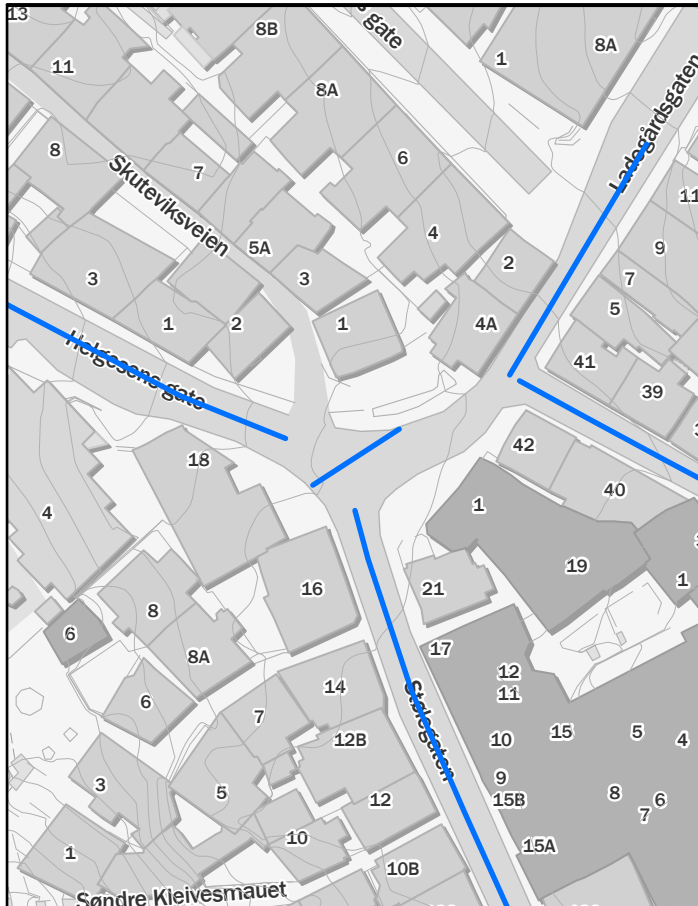
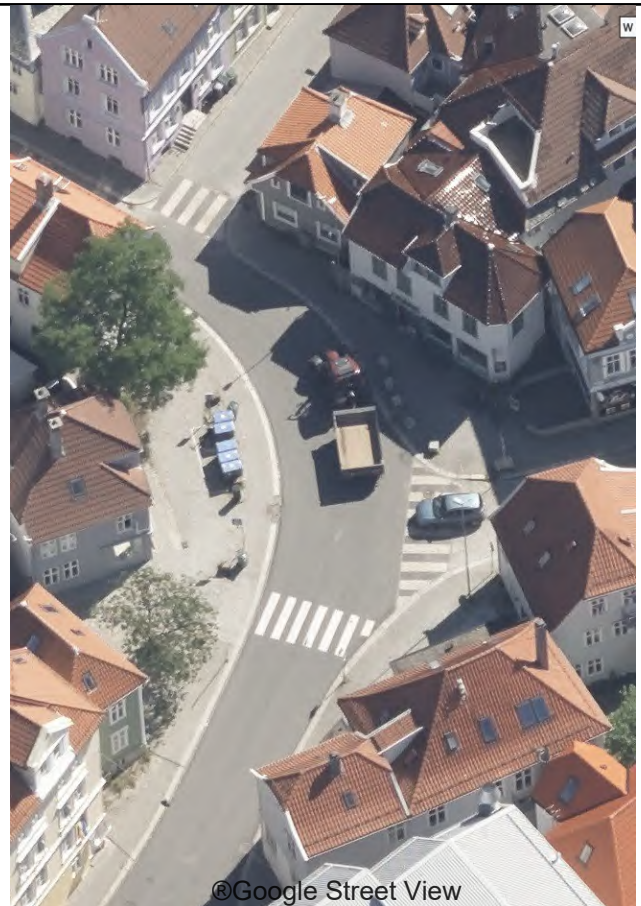
Utflytende kryss/areal for kjørende. Legger til rette for relativt høy fart i avkjørselen til Stølegaten. Mange gående og flere overgangsfelt i krysset.

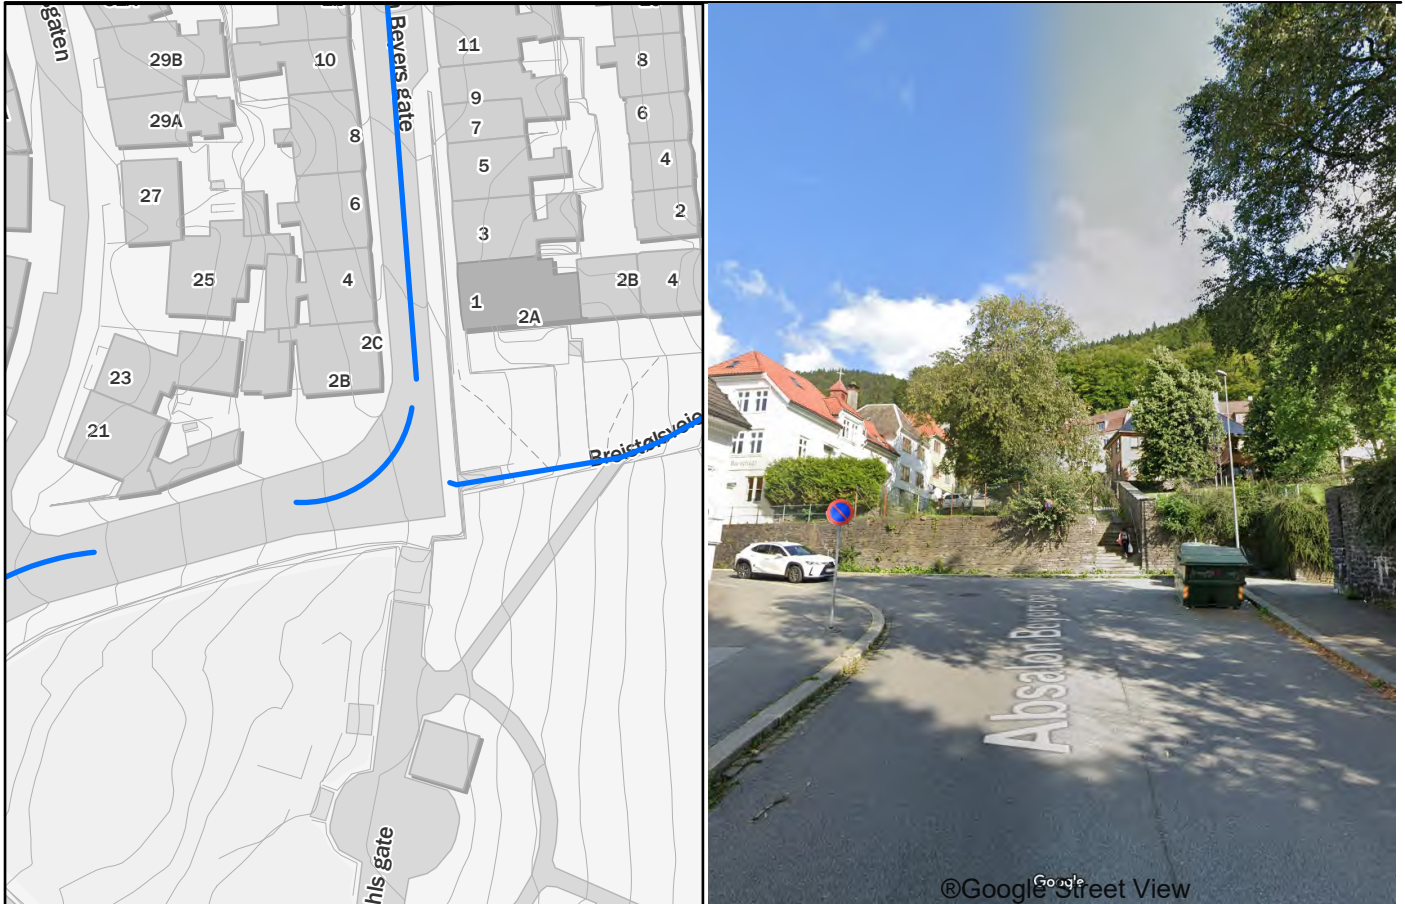
Utflytende sving som muliggjør høy fart og bidrar til lang kryssning av vegen. Friområde og skole like ved.

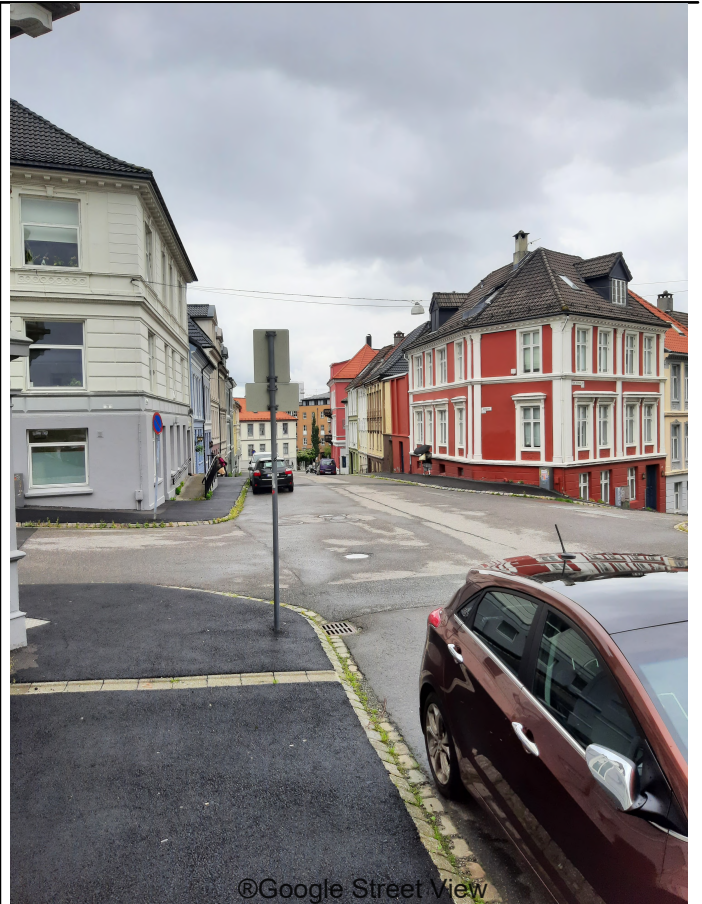
Utflytende vegkryss i boliggate. Viktig forbindelse mellom UiB sine ulike lokasjoner.

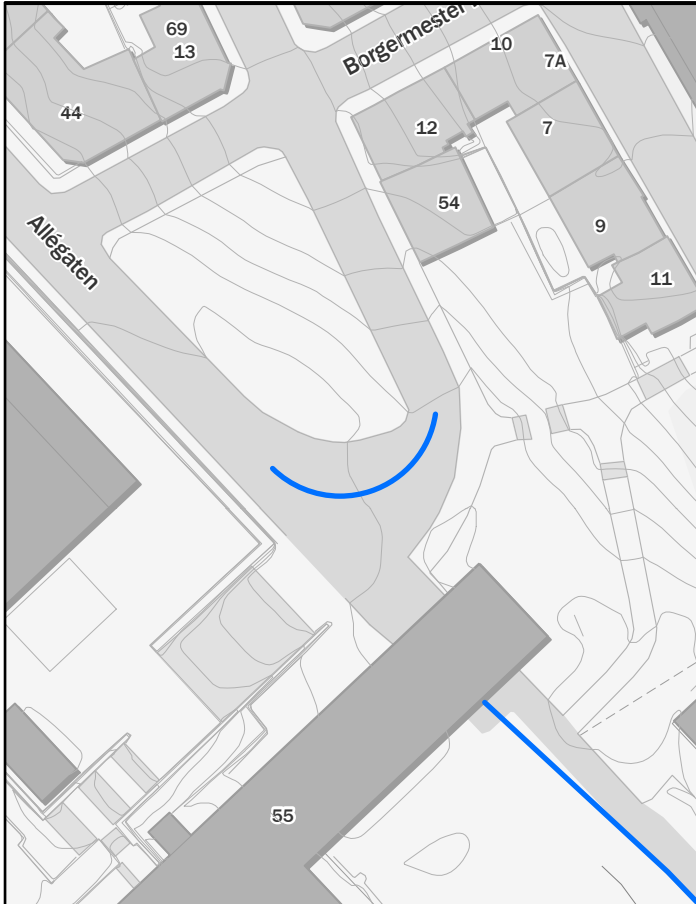
Meget utflytende sving. Dårlig tilrettelagt for gående. Viktig målpunkt på stedet. Viktig forbindelse til UiB. Boligområde. Svingen er regulert innstrammet.

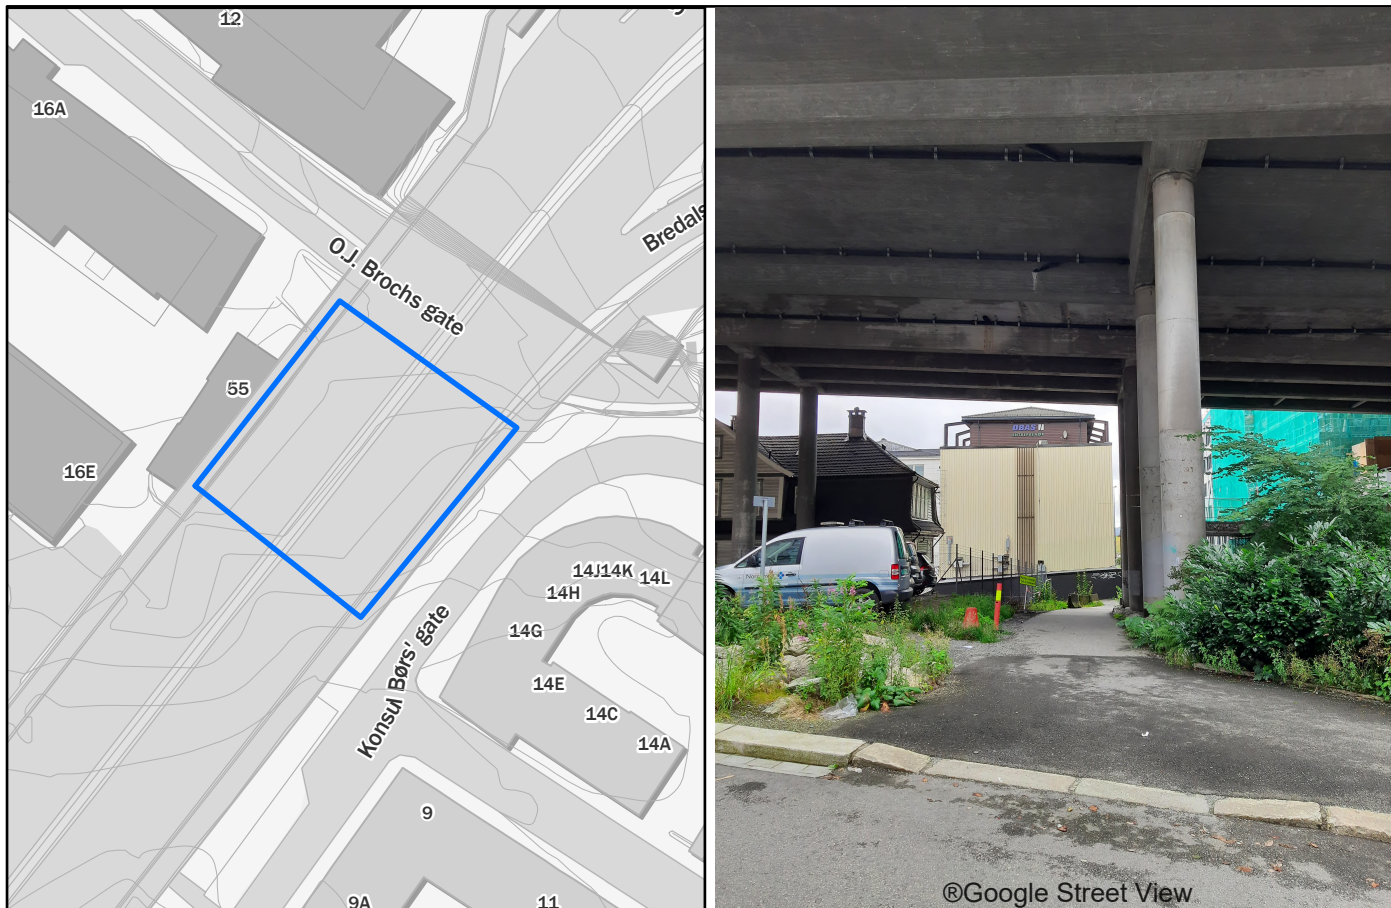
Området under Puddefjordsbroen er utrivelig med parkering, søppel og lite belysning. Det er mulig å gå gjennom, men dårlig tilrettelagt for gående. Dårlig kobling mot O.J Brochs gate x Konsul Børs gate.

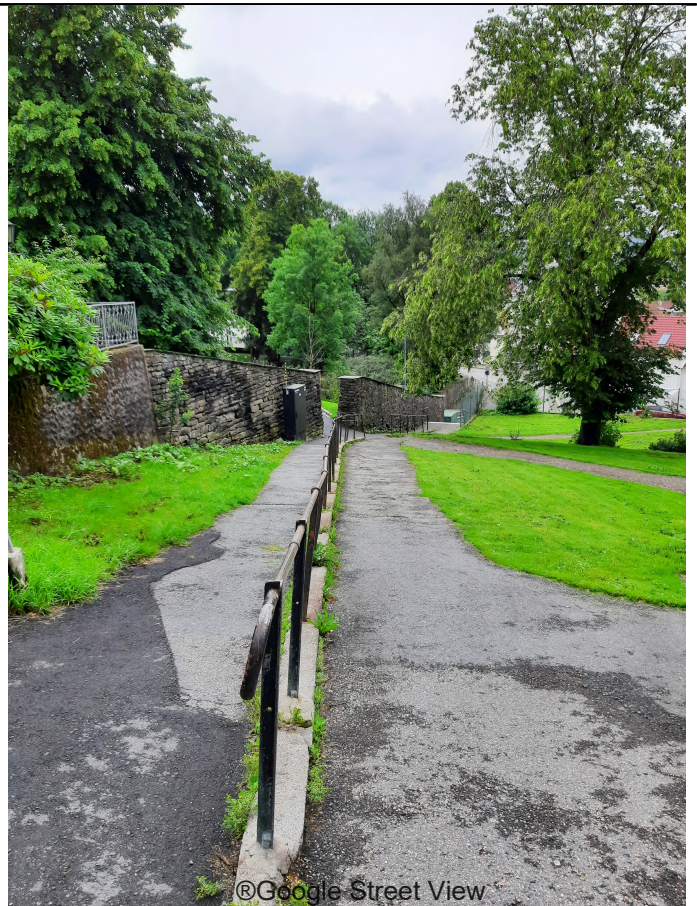
Noe underlig utformin med rekkverk i midten av gangveien. Generelt bratt forbindelse med noen ganske bratte trapper i vestlig ende. Belysning langs forbindelsen er mangelfull.

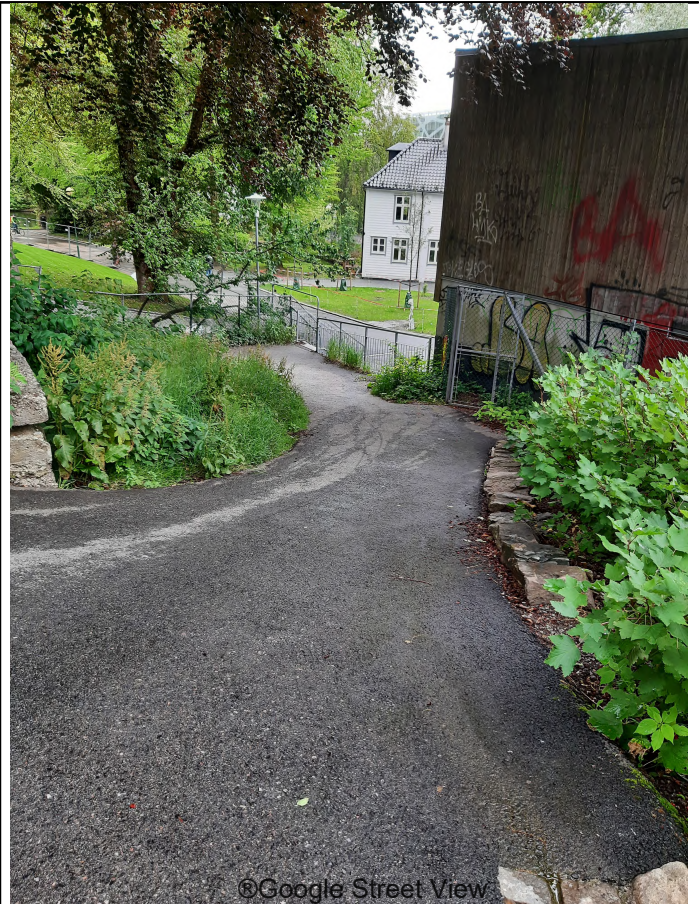
## Beskrivelse :

Bratt helning på gangveien ned mot trappen. Mangler rekkverk.

Oppgradere forbindelsen med rekkverk på minst en av sidene, slik at man har noe å holde seg i når det er sleipt/glatt.

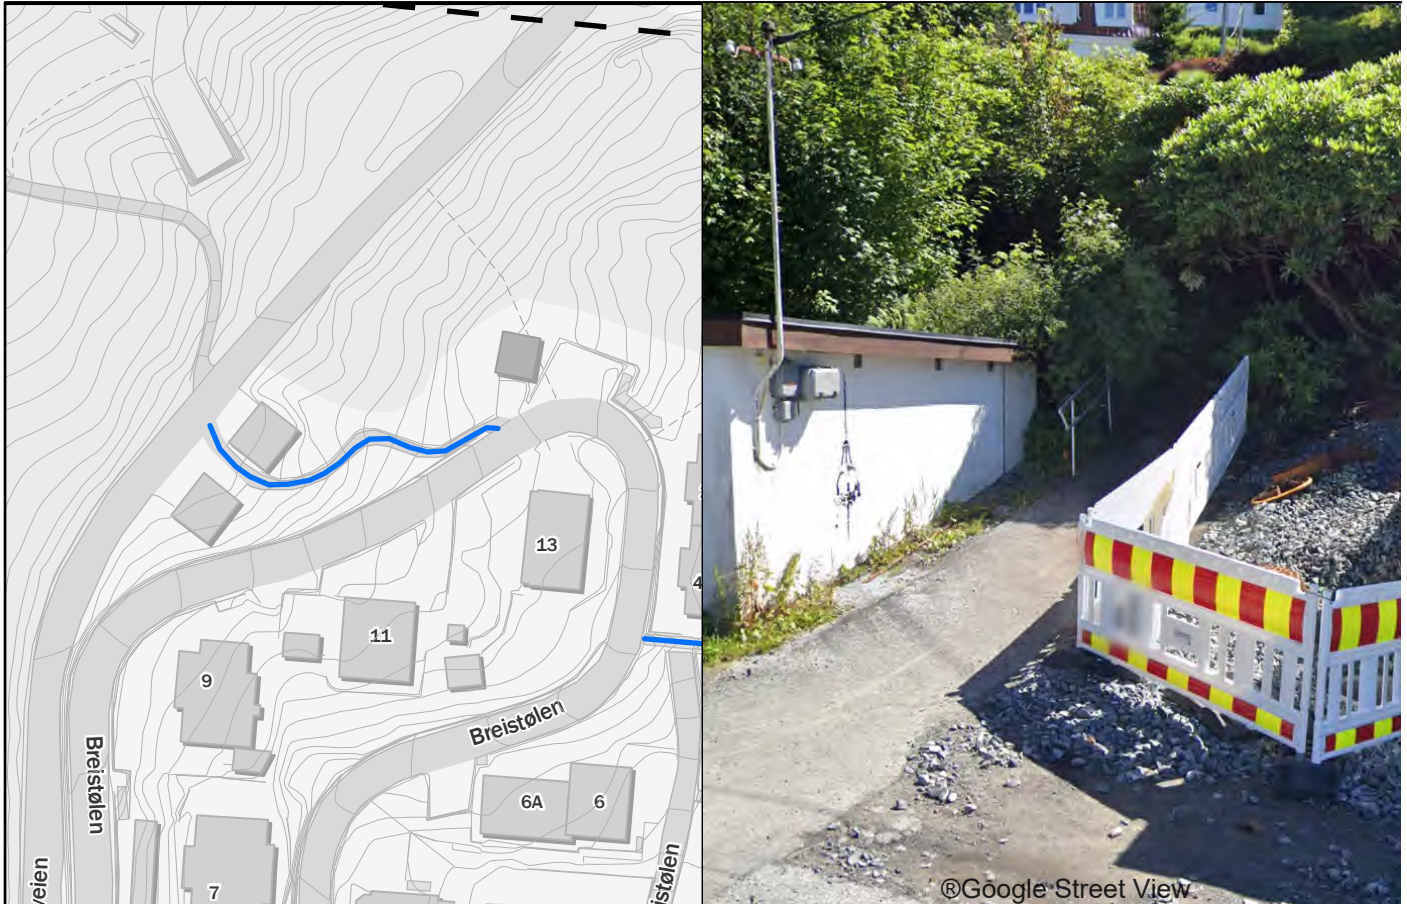
Eksisterende dekke og gelender er av nyere dato og i god befatning. Trolig mangelfull belysning. Ganske mye vegetasjon.

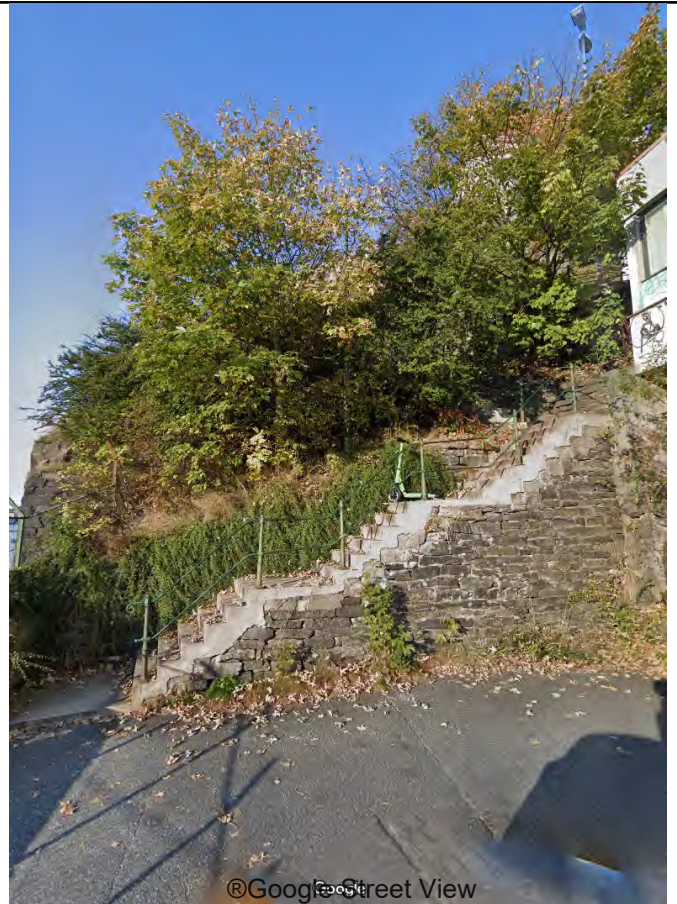
## #102 Mellom Nordre Skuteviksveien og Nye Sandviksveien

Trapp mellom to ulike gatenivåer. Dårlig belysning, og magelfullt vedlikehold av vegetasjon langs trappen. Kvalitet på dekket er bra.

Etabler bedre belysning, og klipp ned vegetasjon langs forbindelsen.

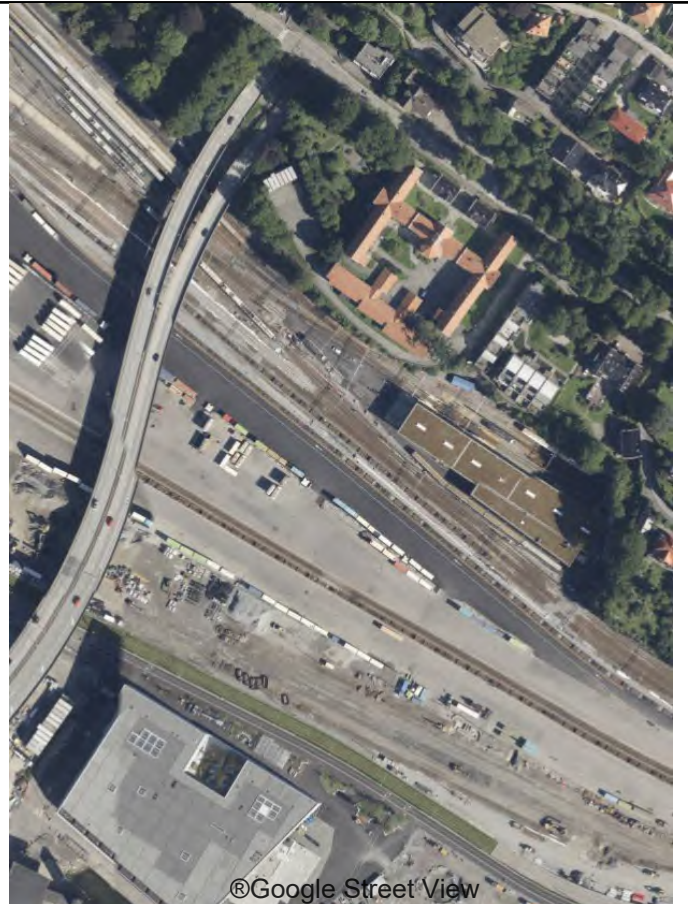
Få muligheter til å passere jernbanelinjene. Ca. 1500 meter mellom undergangen i Fløen og jernbanestasjonen. Dette er en barriere som legger begrensinger på et større område.

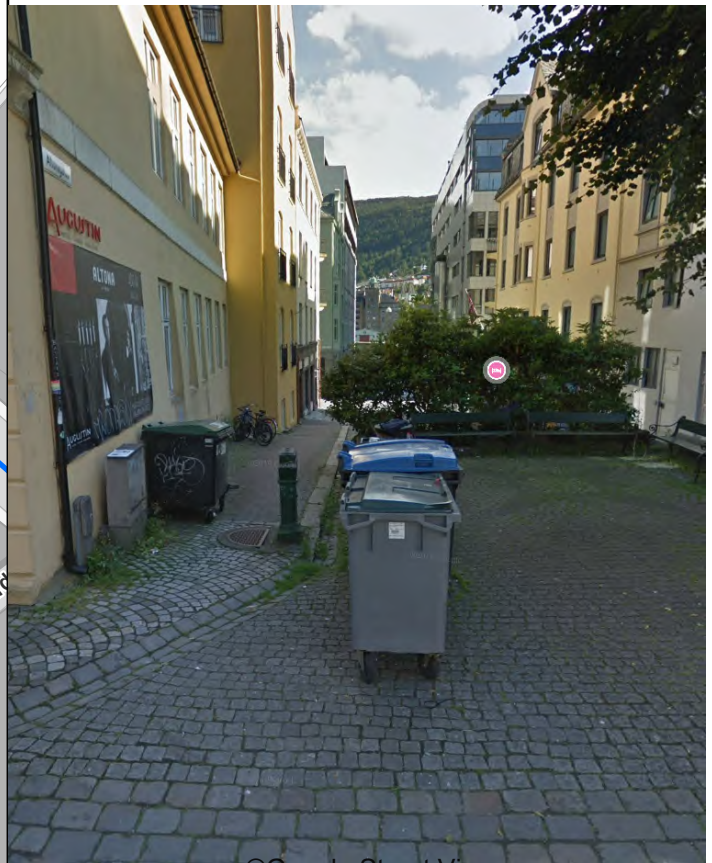
Belysningen fremstår litt mangelfull. Fortauene fremstår som ok, men det er trolig litt mye tverrfall på sørlig side. Gaten inngår i tverrforbindelse fra Klostergaten til vågen.

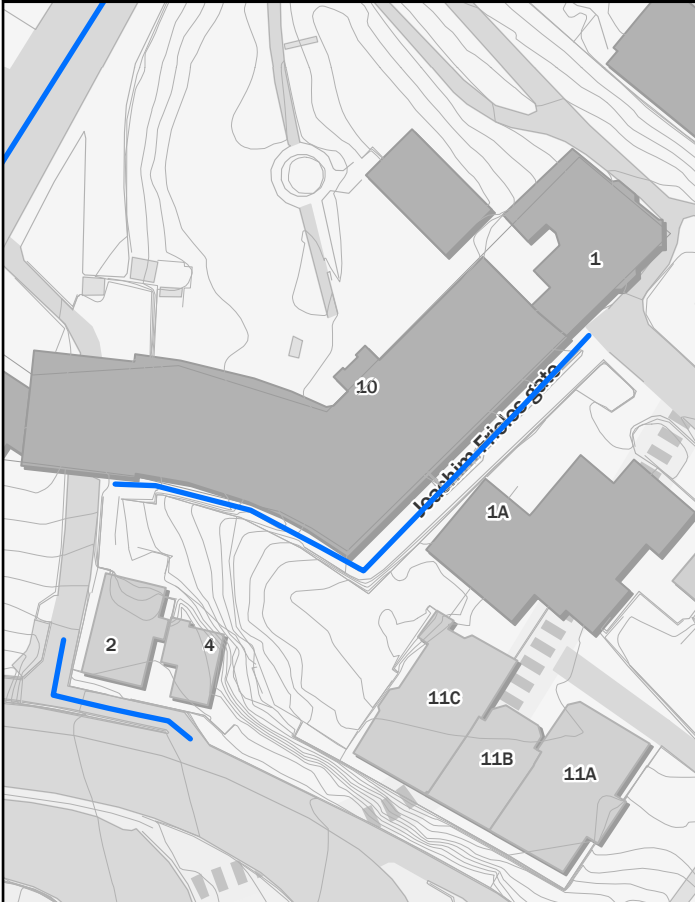
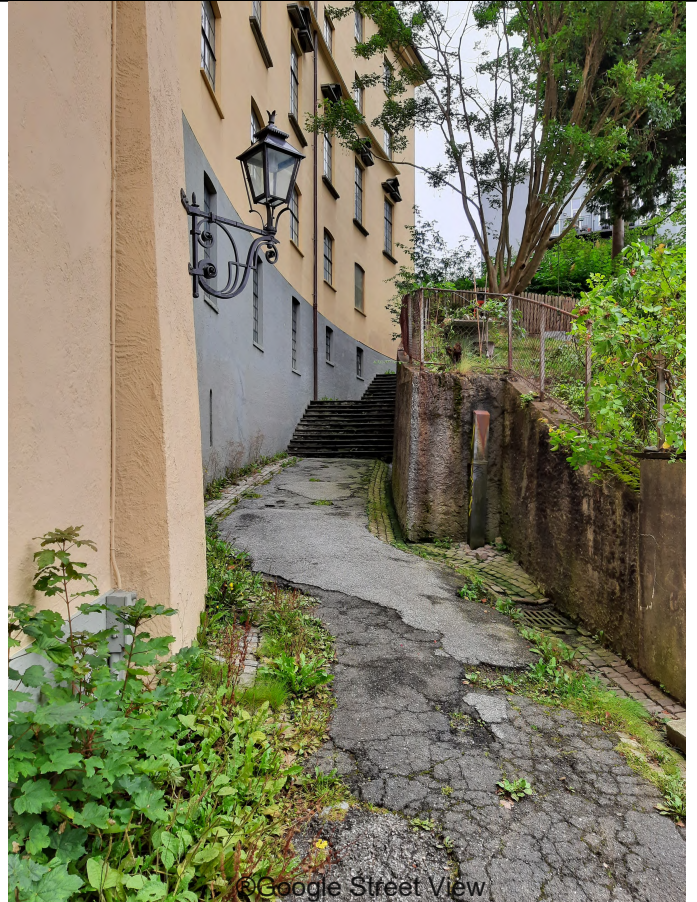
Eksisterende gangvei med trapp er i dårlig forfatning i dag. Veldig dårlig kvalitet på dekket på gangveien.

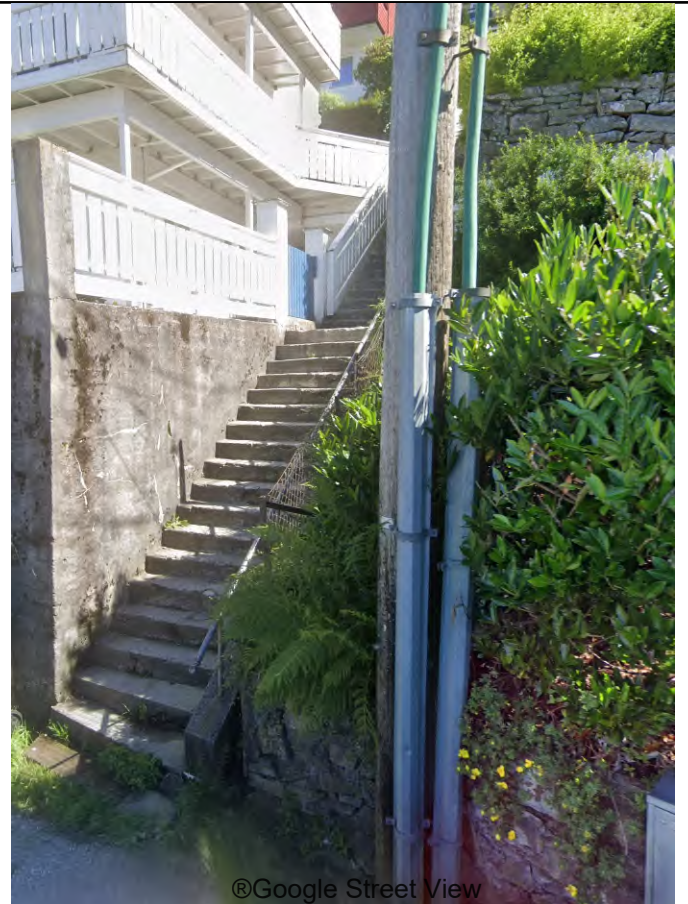
Gelender er av nyere date og i god stand. Betongdekket ser slitent ut. Mangelfull belysning. Forbindelsen reduserer avstand med 88 % fra 340 m til 40 m.

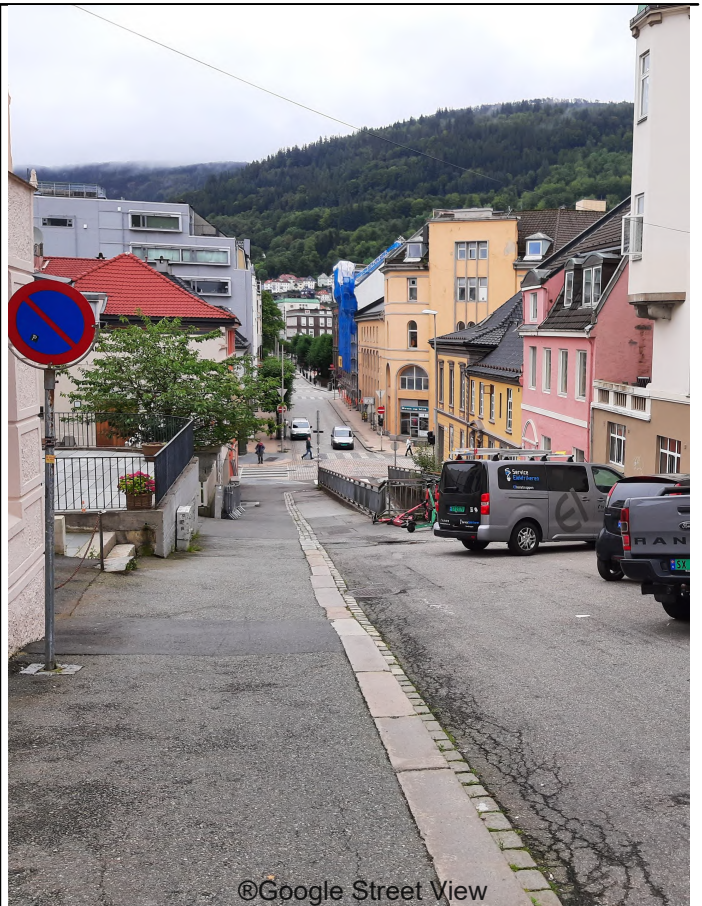
Delvis smalt areal for gående langs tunnelmunning på østsiden. Dårlig utforming og noe dårlig dekke på vestsiden av tunnelmunningen. Mye gateparkering.

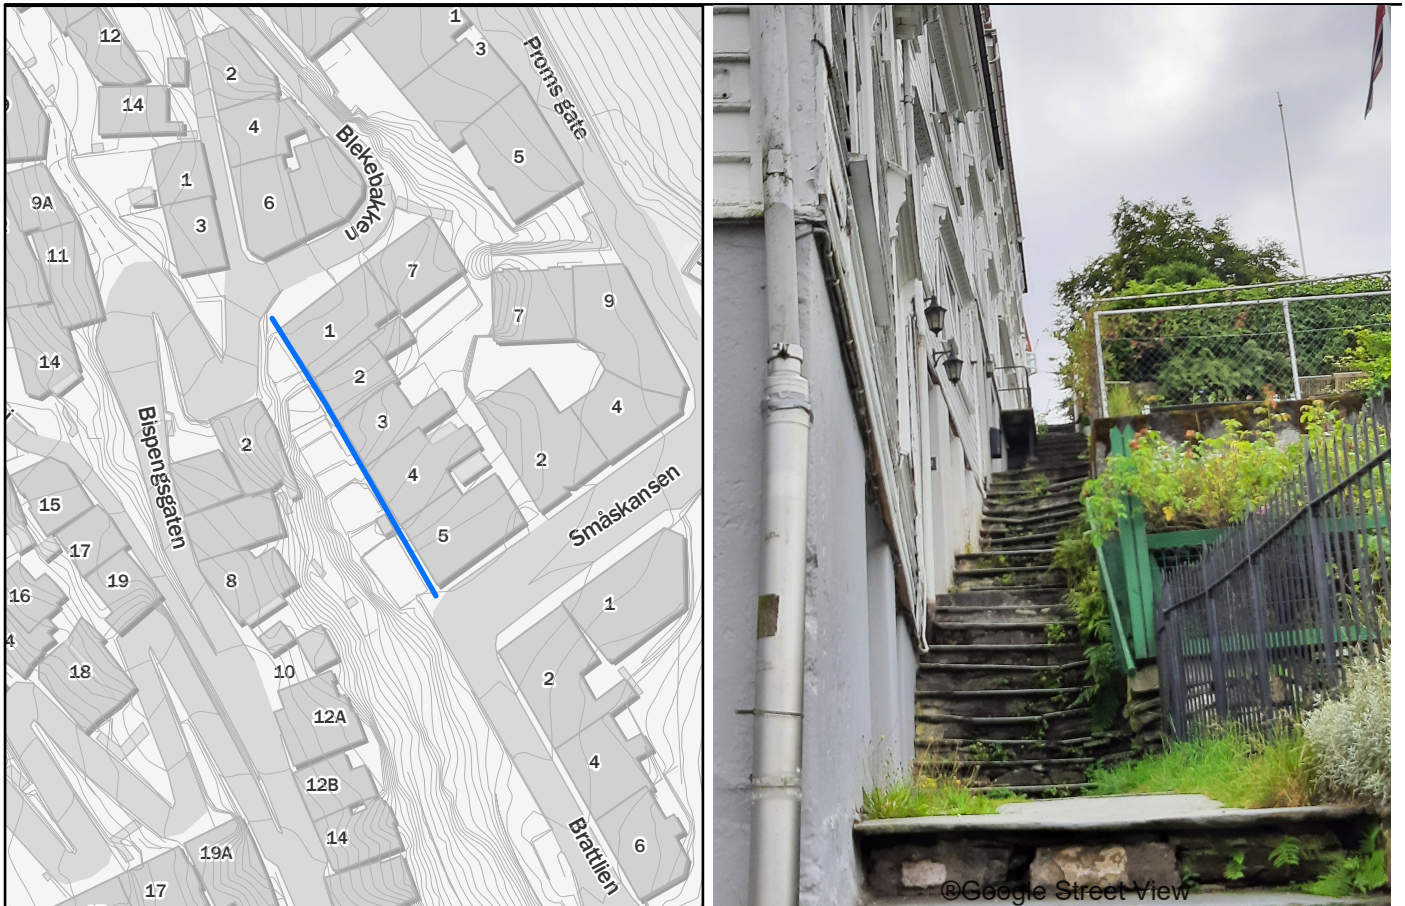
Eksisterende trapper mellom to gatenivå. Noe dårlig dekke, mangelfull belysning og rekkverk.

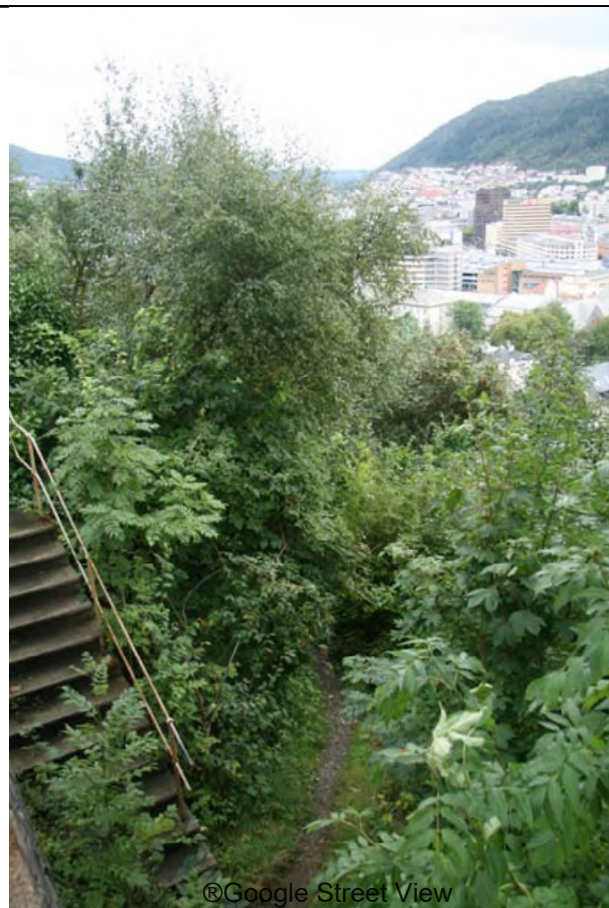
Forbindelse mellom to gatenivåer. Tegnet inn på kart fra 1910 og 1913, som gårdsveg. Har ikke blitt opprettholdt som gårdsvei, utfoming som trapper/sti i dag, med dekke og belysning deretter. Mye vegetasjon.

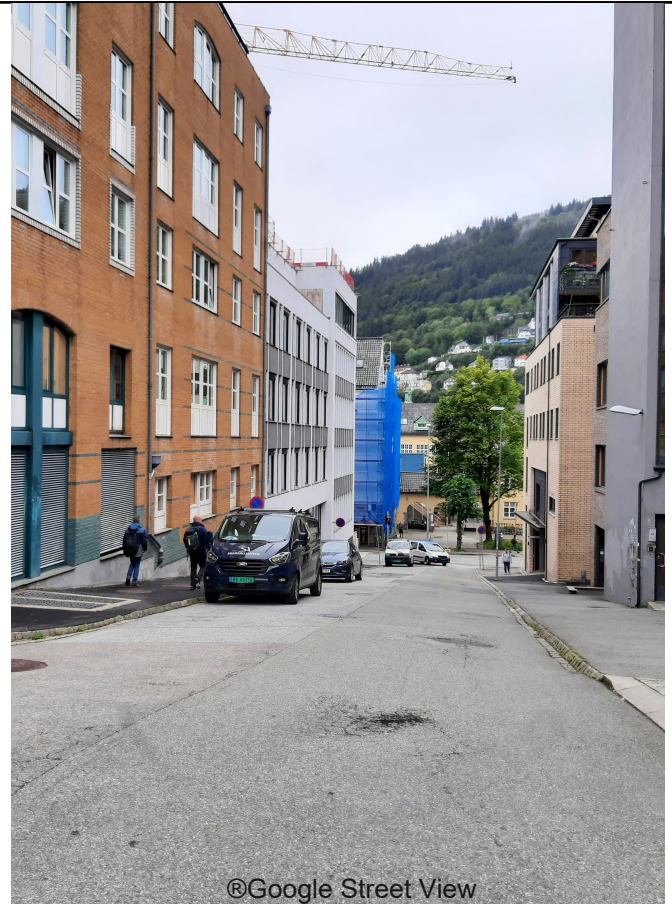
Torsidig fortau med ok bredde. Bred kjøreveg med kantparkering. Bakgatepreg. Mange fotgjengere og store målpunkter i området. Fremstår dårlig belyst.

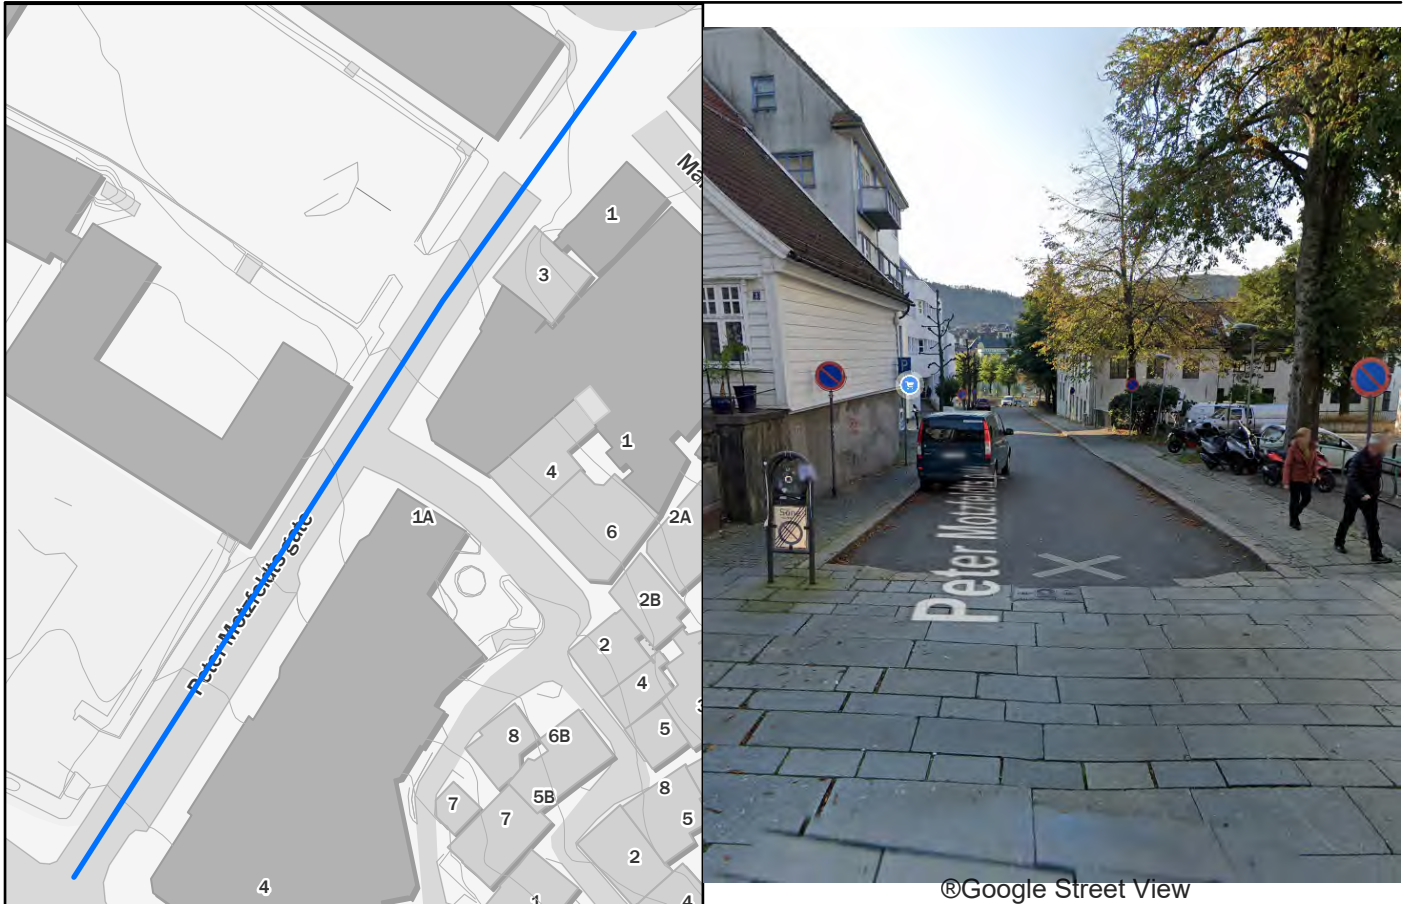
Smale tosidige fortau mtp. forbindelsens plassering. Ganske mye areal avsatt til kjøring og parkering. Høy målpunkttetthet, middels befolkningstetthet.
