# REPARASJONSTILTAK FOR GANGNETTET I BERGEN SENTRUM

*- UTARBEIDET SOM EN OPPFØLGING AV GÅSTRATEGI 2019-2030*

BERGEN  
KOMMUNE

April 2024

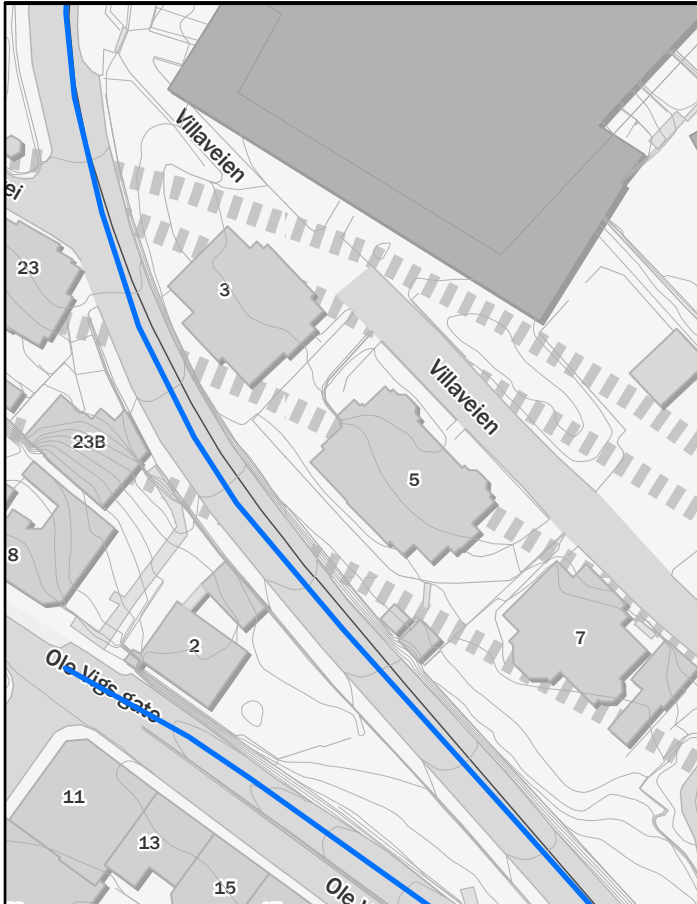
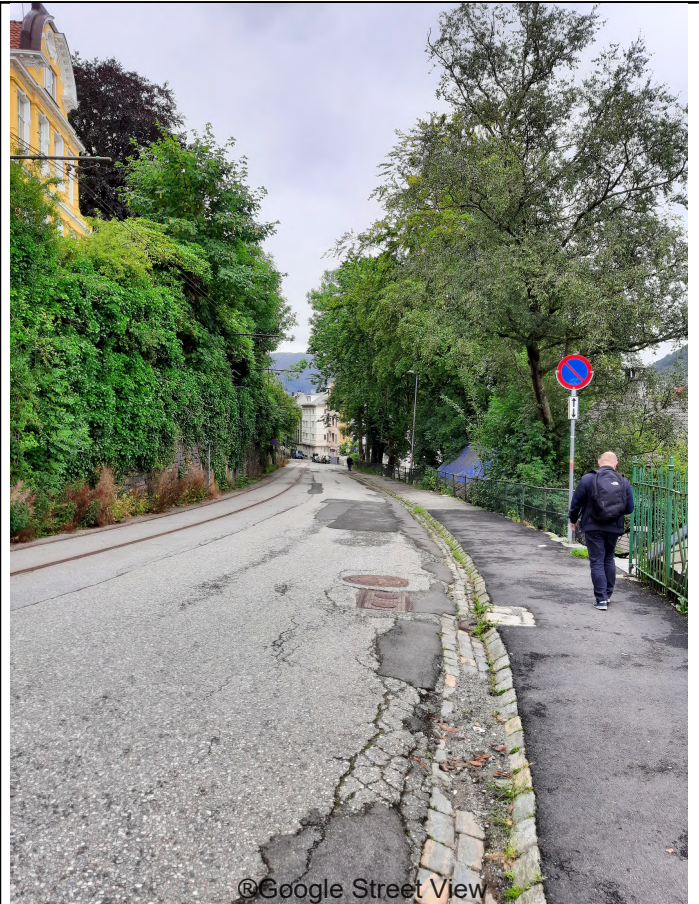
Dårlig tilrettelagt for fotgjengere. Smalt fortau. Kjørevegen fungerer mye som et sambruksareale. Tidvis dårlig kvalitet på dekket. Gjennomkjøring forbudt, stopper ikke biler fra å kjøre gjennom forbindelsen.

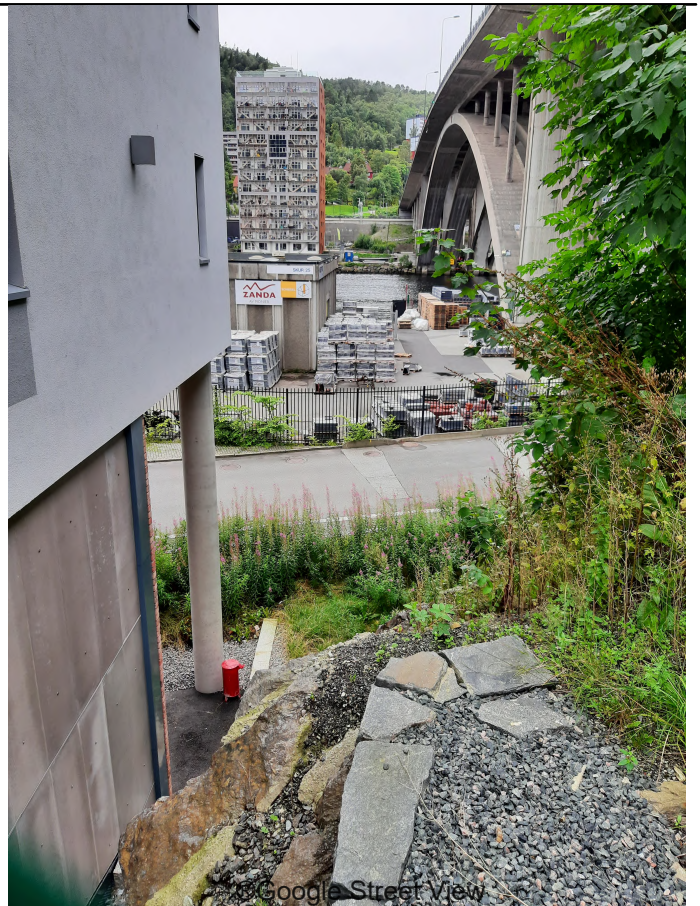
Manglende forbindelse mellom de to gatene. Få målpunkter i O. J. Brochs gt.

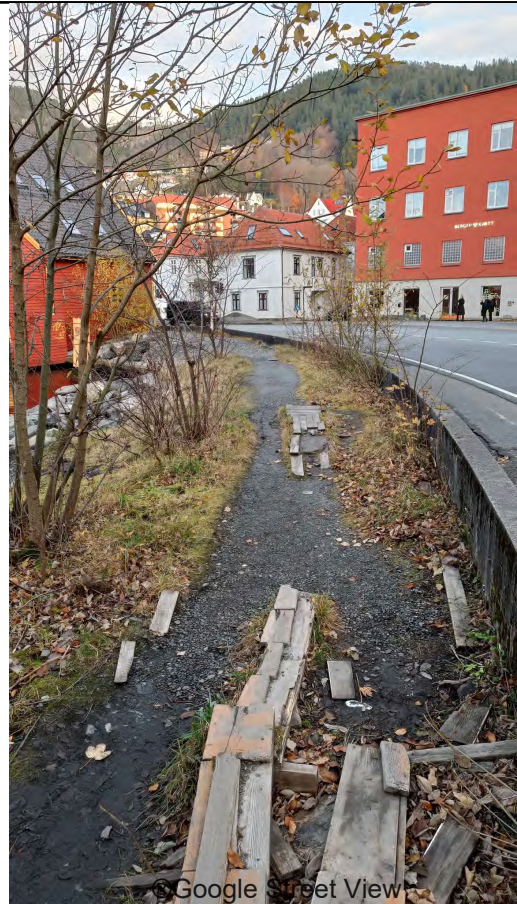
Mangler opparbeidet fortau eller gangvei. Klare spor etter at forbindelsen er i bruk, med en sti langs veien. Kjørebane med skulder har en bredde på rett under 15 meter i svingen.

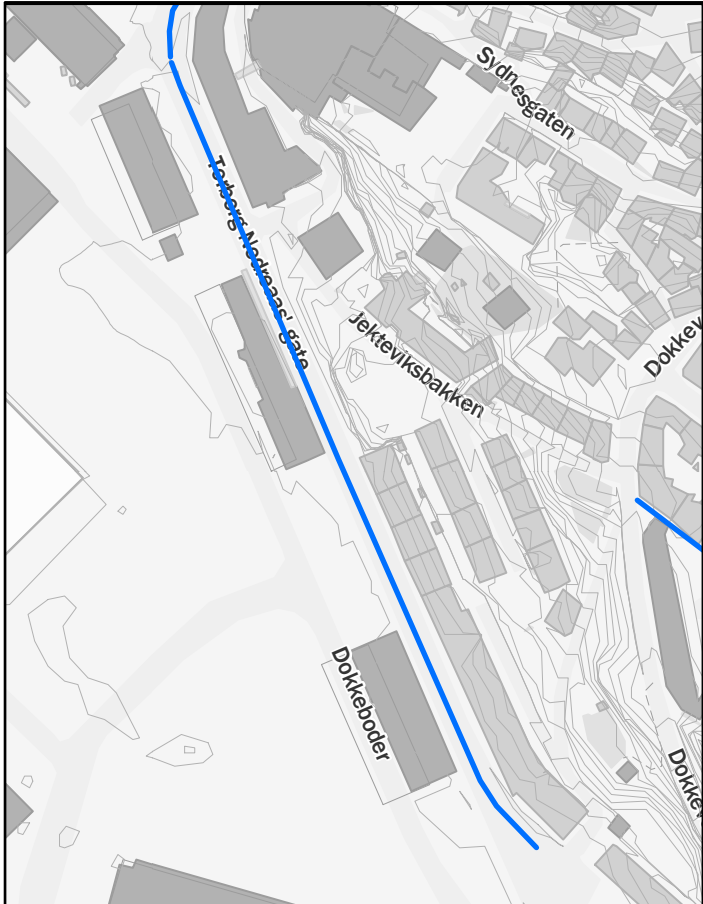
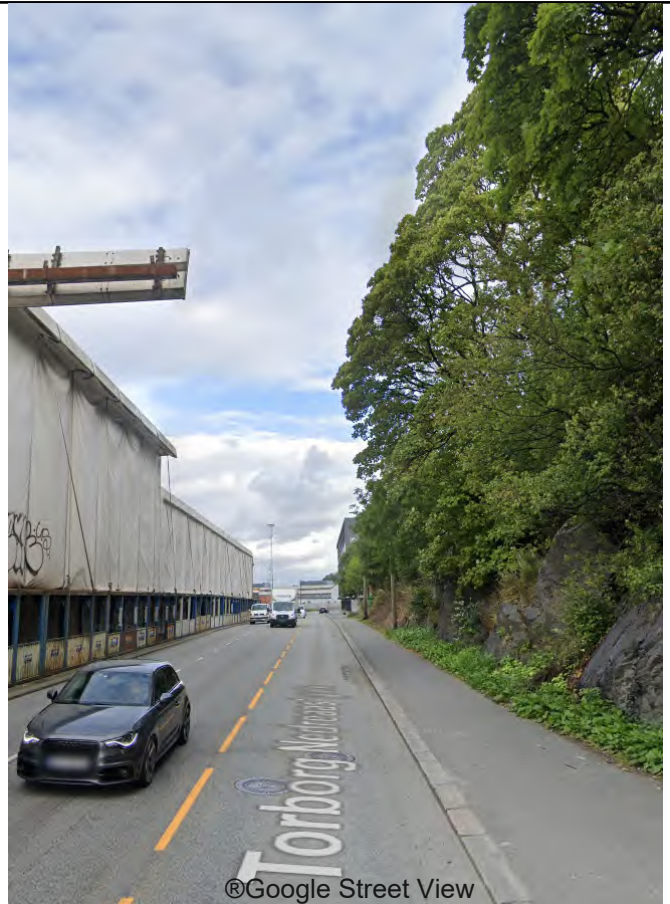
Veldig trafikkert vei som tidvis utgjør fire felt. Fortauene er relativt smale og må i mange tilfeller romme fotgjengere og syklister. Mangler buffersone til den høytrafikkerte veien.

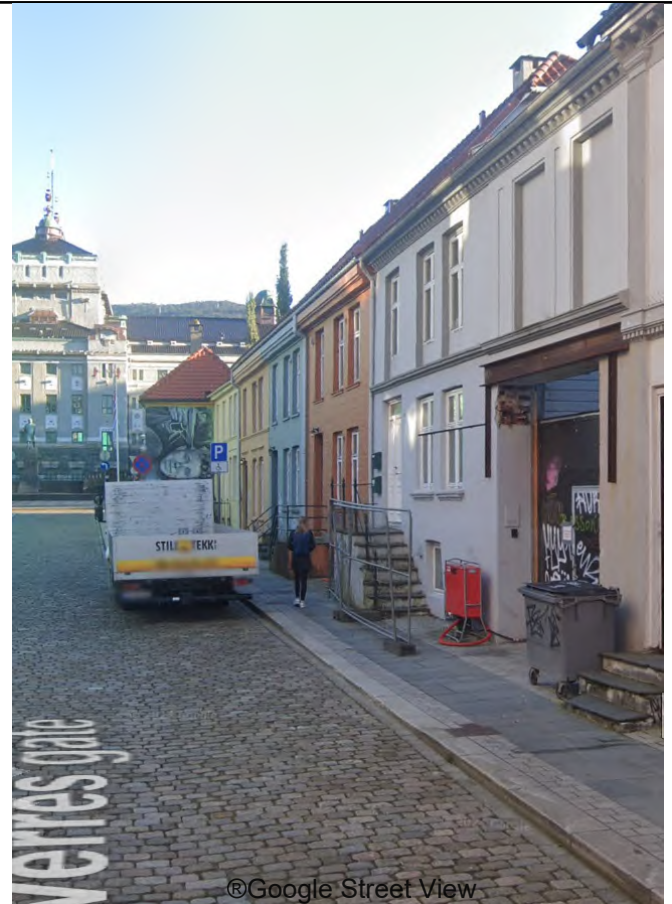
Tosidig fortau som trolig er under 1,5 meter på det smaleste. I hele gateløpet er det mange trapper til husrekkene på innsiden og skilt til gaten på utsiden av fortauet. Tilstanden på dekket er i dag bra. Enveis kjørefelt uten parkering måler over 4 m.
