# ► **Frieda Fasmers Minne**

Trafikksikkerhetsvurdering av Vadmyrveien

Oppdragsnr.: 5178255 Dokumentnr.: 01 Versjon: 01 Dato: 2020-06-17

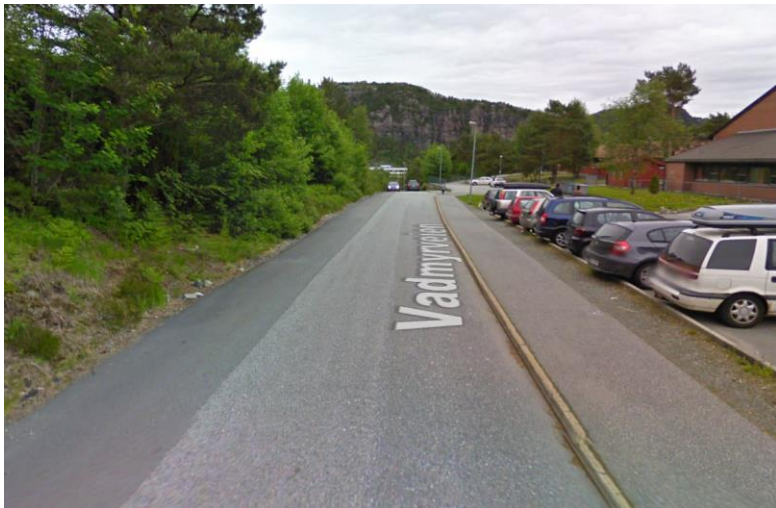
Figur 1. Vadmyra vegen har variabel bredde opp mot Frieda Fasmers sjukeheim. Bilde hentet fra google maps.

Bredde på Vadmyrveien fra kysset ved Vadmyra bussholdeplass og opp til Haugatun barnehage varierer mellom 5,7 og 5,9 meter og fortau varierer mellom 1,7 og 2,2 meter på oppmålte punkter i kartgrunnlaget.

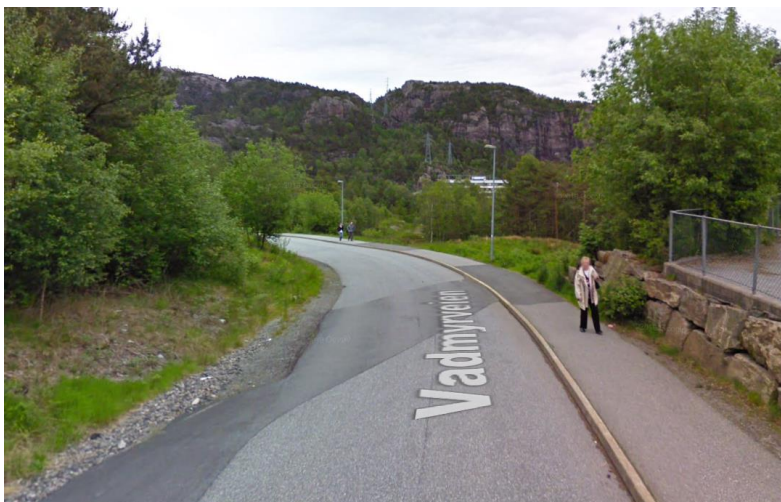
Figur 2. Ved Haugatun barnehage til Frieda Fasmers sjukeheim blir Vadmyrveien smalere. Bilde hentet fra google maps.

Ved Haugatun barnehage til Frieda Fasmers sjukeheim er vegbredden smalet ned og varierer mellom 5,2 til 5,5 meter og fortau varierer mellom 1,8 til 1,9 meter på oppmålte punkter i kartgrunnlaget.

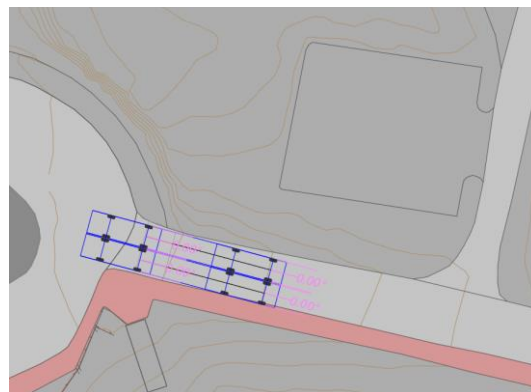
Vegprofilet er i dag ikke bredt nok til at to lastebiler kan passere hverandre på enkelte deler av strekningen.

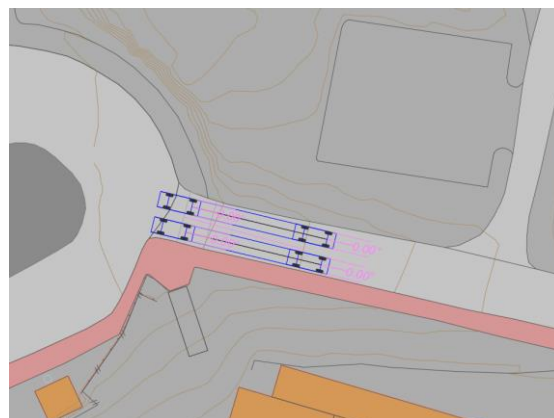
Når det gjelder personbiler ser det ut som at de kan passere hverandre på hele strekket.

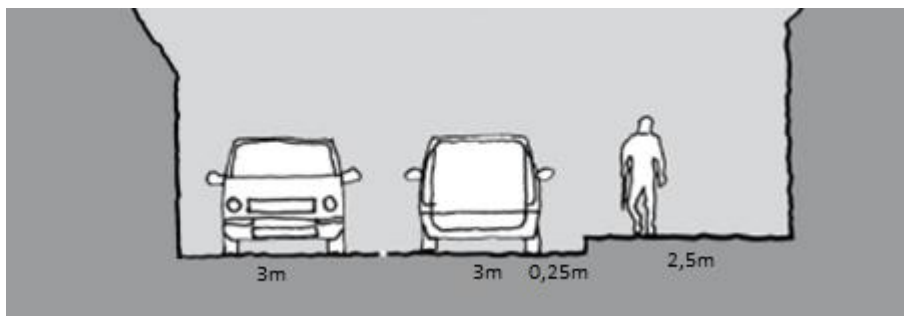
Når det gjelder krav til kjørefeltbredder vil denne gaten falle innenfor hovednett for personbiltrafikk, og bør ha kjørefeltbredde 3 m ved fartsgrense mindre eller lik 40 km/t. I tillegg kommer kantsteinsklaring på 0,25 m. (N100 kap. B.3.2). Dagens veg er gjennomgående for smal for disse kravene, spesielt siste strekning fra Haugatun barnehage og inn til Freida Fasmers sjukeheim.

Ideelt sett bør strekningen klassifiseres som gate, og følge krav til gate i N100. Både kjørefeltbredde og fortausbredde på dagens veg er for smal i forhold til krav gitt av N100.

Figur 3. Anbefalte bredder etter håndbok N100.

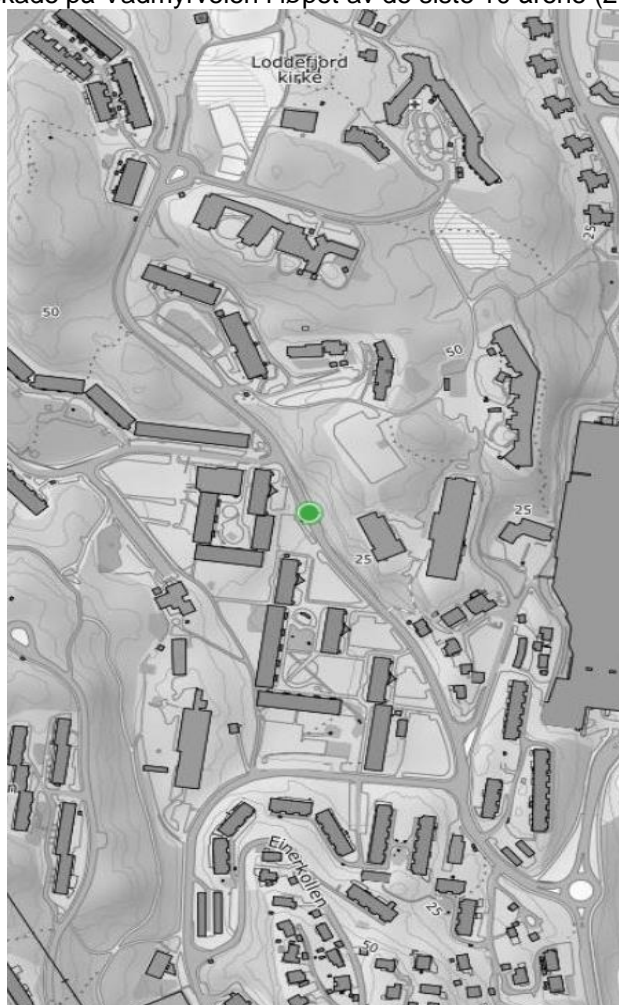
Det er kun registrert en trafikkulykke med personskade på Vadmyrveien i løpet av de siste 10 årene (2009-2018). Ulykken skjedde like sør for Vestre Vadmyra i 2010 med fotgjenger/akende involvert. Skadegrad er registrert til lettere skadd.

Figur 4: Registrerte trafikkulykker på Vadmyrveien i perioden 2009-2018.

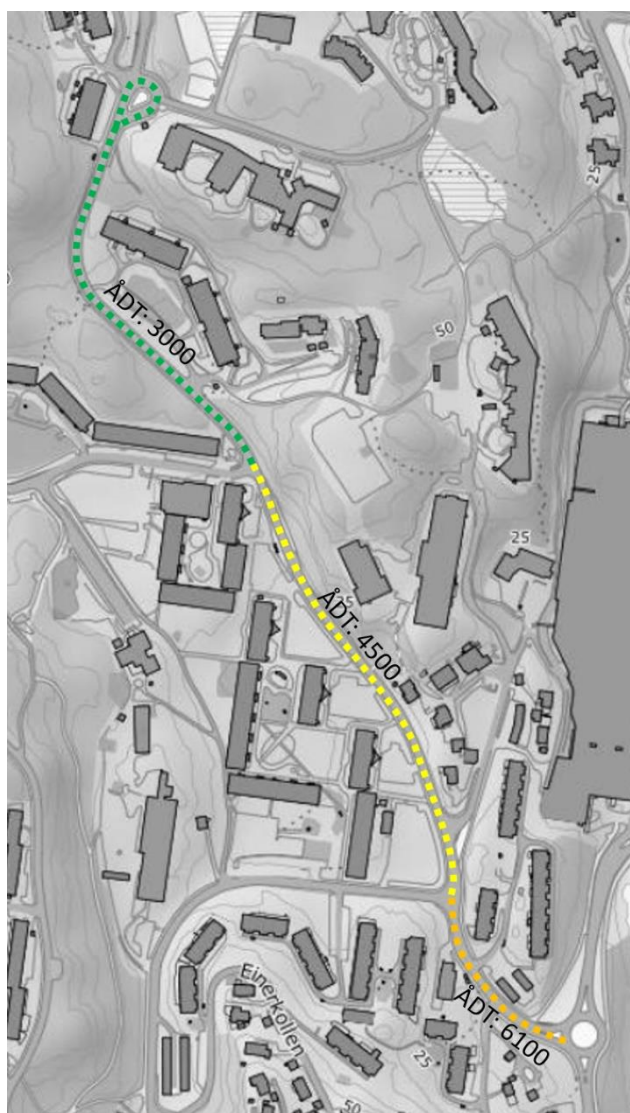
Fylkesveg 5202 – Vadmyrveien er registret med en trafikkmengde mellom 6100 og 3000 kjørende i snitt pr. døgn. Ved start av vegen fra krysset ved Haakonsvernveien x Lynfaret er trafikkmengden registret til 6100, mellom Lyngfaret og Vestre Vadmyra er trafikkmengden redusert til 4500. Den siste delen av Vadmyrveien mot snulomme er trafikkmengden 3000 kjørende i snitt pr. døgn. Den totale andelen lange kjøretøy på strekningen er registrert til 2 %.

Figur 6: Trafikkmengde langs Vadmyrveien.

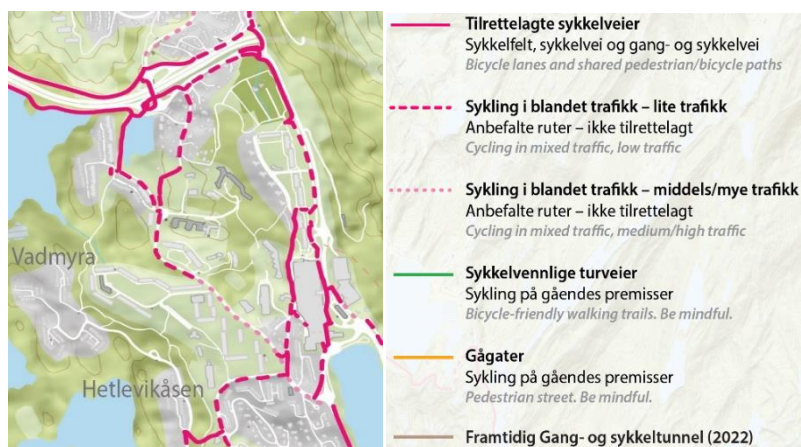
Figur 7: Sykkelkart Bergen pr. juni 2019.

Vadmyrveien er definert som en del av sykkelvegnettet i Laksevåg bydel. Første del av vegen fra Haakonsvernveien er definert som sykling i blandet trafikk – middel/mye trafikk, siste og øverste del er definert som sykling i blandet trafikk – lite trafikk. Fra snulommen er det to alternativer sykkelruter hvor begge sykkelrutene er definert som tilrettelagt sykkelvei på deler av strekningen og sykling i blandet trafikk – lite trafikk.

I høringsutkastet for Sykkelstrategien for Bergen 2019 – 2030 er Vadmyrveien definert som en prioritert del av sykkelnettet. Vegen videre nordover fra snulommen er inngår ikke som en del av det prioriterte sykkelvegnettet.

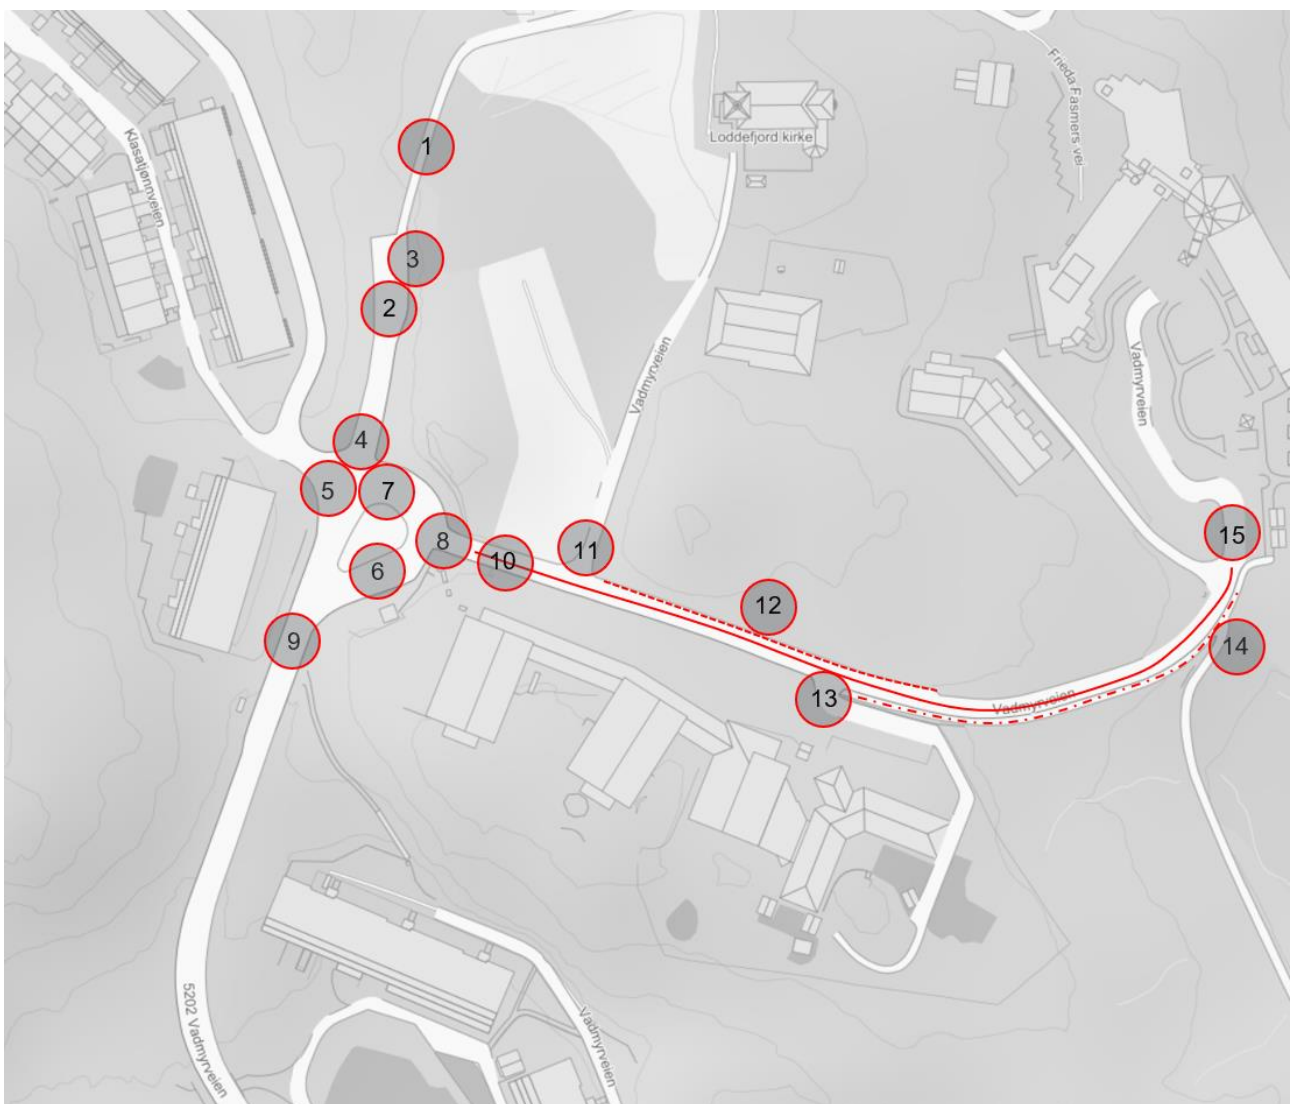
Figur 9: Oversikt over identifiserte problemområder med hensyn til trafikksikkerhet.

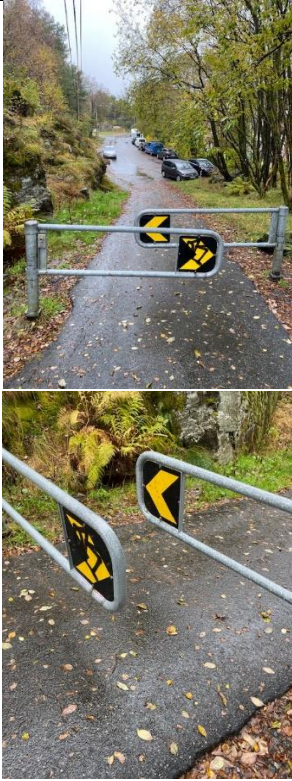
ID	Beskrivelse	Bilde
1	<p>Avstand mellom saksegjerde er mindre enn 2 meter. Det vurderes som ikke tilstrekkelig bredde til at barnevogner, rullestol eller større transportsykler kan passere dagen bommer. Dette er ikke iht. håndbok V128 fartsdempende figur 3.33 som anbefaler at avstanden skal være 2 meter.</p> <p>Det var tydelige spor på utsiden av saksegjerdet som viser kan gående og syklende passerer på utsiden av saksegjerde. Dette bidra til å øke faren for utforkjøring blant syklister.</p> <p><b>Tiltak:</b></p> <ul style="list-style-type: none"> <li>Etablere sykkelstøtte i henhold til figur 3.33 i V128.</li> </ul>

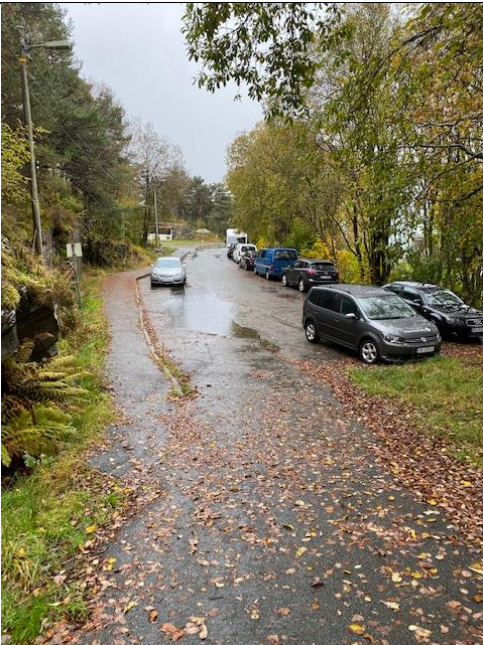
2	<p>Sykkelvegen leder ned mot et udefinert område som brukes som parkeringsplass.</p> <p>Det er ikke gunstig med tanke på trafikksikkerheten til gående og syklende at de ledes inn i et område hvor det kjøres biler og parkeres på uoppmerkede plasser.</p> <p>Området bærer preg av redusert vedlikehold.</p> <p>Kombinasjonen av blant annet redusert drenering, løv, kjøring/parkering og potensielt høy fart på syklende bidrar til å øke sannsynligheten for at en ulykke kan inntreffe i dette området.</p> <p>I henhold til figur 4. ovenfor er dette området definert som tilrettelagt sykkelvei. Dette stemmer ikke med bruken av området som viser tydelig at området også brukes til kjøring og parkering.</p> <p><b>Anbefalte tiltak:</b></p>

ID	Beskrivelse	Bilde
	<ul style="list-style-type: none"> <li>• Stenge for innkjøring og parkering enten fysisk og/eller skilting av gang- og sykkelveg ved innkjøring.</li> <li>• Bedre tilrettelegge for gående og syklende på denne delen.</li> <li>• Gjennomføre drift og vedlikeholdstiltak med fokus på drenering og fjerning av løv. Særlig viktig på vinterstid da det kan danne seg is i området.</li> </ul>	
3	<p>Skiltet med skilt nr. 518 «Gangveg».</p> <p>Skilt 518 anvendes bare når sykkeltrafikken har et tilsvarende parallelt tilbud, eller når vegen ikke er framkommelig for sykling. I motsatt fall brukes skilt 522 «Gang- og sykkelveg».</p> <p>I henhold til figur 4. ovenfor er dette området definert som tilrettelagt sykkelvei Sykkeltkart Bergen pr. juni 2019 og som definert sykkelnett i sykkelstrategi for Bergen 2019 – 2030.</p> <p><b>Anbefalte tiltak:</b></p> <ul style="list-style-type: none"> <li>• Endre skilting til å definere gang- og sykkelveg nr. 522.</li> </ul>

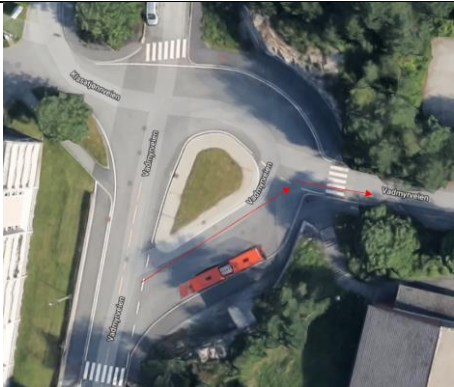
ID	Beskrivelse	Bilde
6	<p>Det på befaringen observert to kjørende som tok korteste veg og kjørte gjennom området tiltenkt buss.</p> <p>Det er uheldig dersom det foregår kjøring som ikke er i tråd med skilting. Dette bidrar til å komplisere og gjøre det mindre forståelig for øvrige trafikanter og særlig barn.</p> <p><b>Anbefalte tiltak:</b></p> <ul style="list-style-type: none"> <li>• Tydeligere skilting og oppmerking for å hindre uønsket kjøring.</li> <li>• Fysiske hinder.</li> </ul>

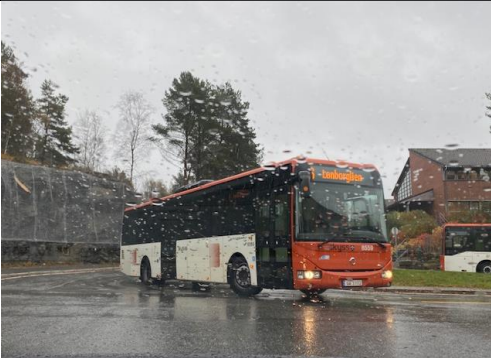
7	<p>Basert på observasjoner kan det tyde på at bussen har behov for det svingearealet som er satt av i pr. i dag.</p> <p>Det ble også observert kjørende i hovedsak fra Frieda Fasmers Minne som lå over i motsatt kjørebane ved venstresving. Det store kjørearealet og manglende oppmerking i kjørebanen kan medføre at kjørende ikke holder seg på riktig side ved venstre sving.</p> <p><b>Anbefalte tiltak:</b></p> <ul style="list-style-type: none"> <li>• Fysisk eller oppmerket kanalisering i kryss/avkjørsler for å tydeliggjøre ønsket svingebevegelser blant kjørende.</li> <li>• Vurdere fysisk ombygging av kryssområdet.</li> </ul>

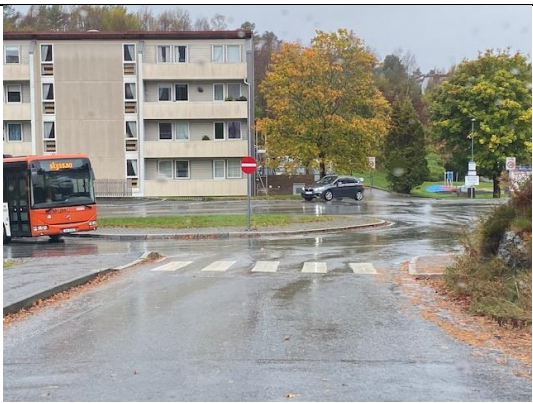
8	<p>Manglende sikt på høyre side ved gangfelt. Sikt krav ved gangfelt basert på fartsgrense 50 km/t er: 2 meter fra gangfelt og 54 meter til hver side.</p> <p>Mangler skilting av gangfelt.</p> <p>Fjellnabb på høyre side hindrer at man får tilstrekkelig sikt 2 meter inn på fortau.</p> <p><b>Anbefalte tiltak:</b></p> <ul style="list-style-type: none"> <li>• Fjerne fjellnabb på høyre side for sikre tilstrekkelig sikt.</li> <li>• Etablere skilting.</li> </ul>

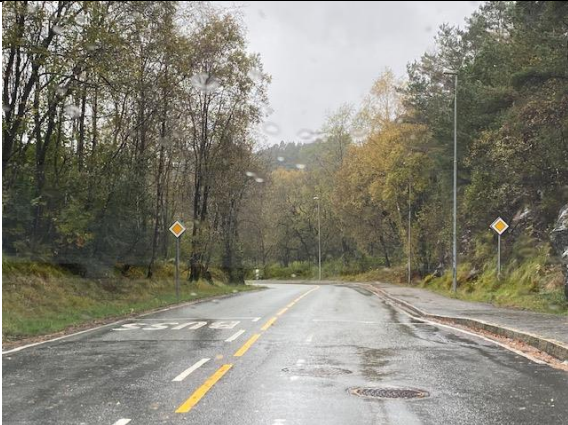
ID	Beskrivelse	Bilde
9	<p>Det ble observert forbikjøring av buss som tok på/av passasjerer ved kantstopp. Dette er ikke gunstig med tanke på at det ligger et gangfelt like i bakkant og venstre kurve som vist i bilde.</p> <p>Slik kjøring medfører risiko for møteulykke og påkjørsel av kryssende fotgjenger.</p> <p><b>Anbefalte tiltak:</b></p> <ul style="list-style-type: none"><li>• Vurdere etablering av busslomme.</li><li>• Fysiske trafikkskille for å hindre forbikjøring.</li><li>• Skilte forbikjøring forbudt med tilhørende sperrelinje.</li><li>• Vegetasjonsrydding for å bedre siktforhold.</li></ul>

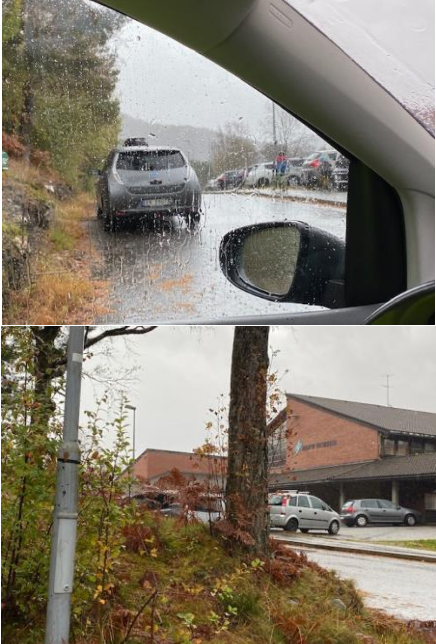
ID	Beskrivelse	Bilde
11	<p>Manglende sikt i avkjørsel til parkeringsområde og Loddefjord kirke grunnet fjellskjæring, vegetasjon og parkerte biler.</p> <p>Det må forventes at fotgjengere krysser over til fortau på motsatt side ved denne plassen. Det er derfor ytterligere problematisk med tanke på manglende sikt ved denne plassen.</p> <p><b>Anbefalte tiltak:</b></p> <ul style="list-style-type: none"> <li>• Gjennomføre siktutbedrende tiltak.</li> <li>• Skilte parkering forbudt ved avkjørsel.</li> <li>• Etablere tilrettelagt kryssingspunkt eller gangfelt dersom det er grunnlag for dette.</li> </ul>

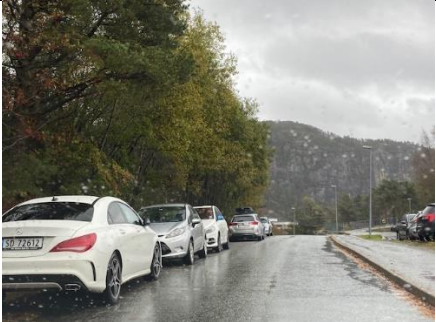
12	<p>Parkerte biler langs med kommunal veg bidrar til å redusere fremkommelighet – særlig for store kjøretøy som kan medføre bla. rygging.</p> <p>Parkerte biler bidrar til å gjøre strekningen mer uoversiktlig og med fare for kryssende fotgjengere mellom bilene.</p> <p><b>Anbefalte tiltak:</b></p> <ul style="list-style-type: none"> <li>• Skilte parkerings forbudt langs hele strekningen.</li> </ul>

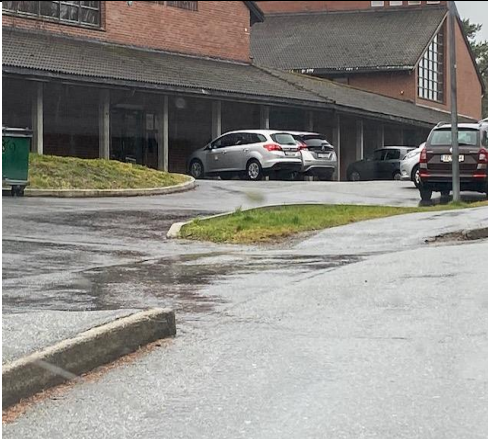
13	<p>Avslutning av fortau ved avkjørsel til Loddefjord Helsestasjon. Det er trangt manøvreringsareal som bidrar til å redusere sikt og svingebevegelser for kjørende over fortaus areal.</p> <p>Fremkommelighet for fotgjengere blir nedprioritert ved dagens løsning. Bør vurderes å ha gjennomgående fortau med nedsenk for kjørende dersom det er ønskelig å prioritere syklende i tråd med sykkelstrategien for 2019 – 2030.</p> <p><b>Anbefalte tiltak:</b></p> <ul style="list-style-type: none"> <li>• Etablere gjennomgående fortau for å tydeliggjøre vikepliktsforhold og prioritere myke trafikanter.</li> <li>• Utbedre manøvreringsareal for å unngå uheldige svingebevegelser.</li> </ul>

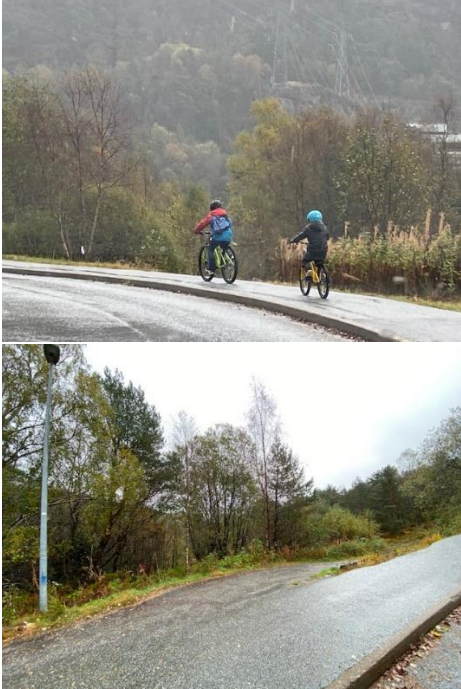
ID	Beskrivelse	Bilde
14	<p>Fortau har varierende bredde fra 1,7 til 2 meter. Fortauet er for smalt dersom to syklister eller sykkel og barnevogn møtes.</p> <p>Det er ikke sikret langs høyreside av fortauet for en eventuell utforkjøring med sykkel.</p> <p>Kobling av gangveg/sykkelveg er ikke vinkelrett. Det kan oppstå farlige situasjoner med bla. oppbremsing og konflikt mellom syklende og fotgjengere i området ved dagens utforming.</p> <p><b>Anbefalte tiltak:</b></p> <ul style="list-style-type: none"> <li>• Sørge for lik og tilstrekkelig bredde langs fortau.</li> <li>• Vurdere sideterrengtiltak for å redusere eventuelle konsekvenser ved utforkjøring med sykkel.</li> <li>• Bedre kobling mellom fortau og gangveg/sykkelveg som leder til Loddefjord skole.</li> </ul>

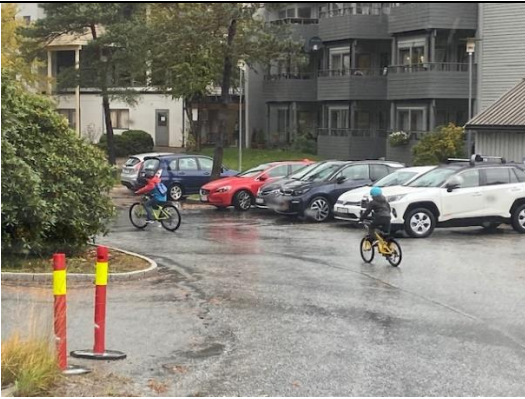
15	<p>Barn sykler ut i kjørearealet/parkeringsareal inn mot Frieda Fasmers Minne.</p> <p>Plassering av parkerte biler og vegetasjon kan bidra til at syklende velger å sykle i kjørebanelen som korteste og enkleste veg.</p> <p><b>Anbefalte tiltak:</b></p> <ul style="list-style-type: none"> <li>• Bedre tydeliggjøring av området for gående og syklende.</li> <li>• Vegetasjonsrydding.</li> </ul>
