NOTAT

OPPDRAAG	10214216-01 Paradis – S2 og S3 i områdeplan Paradis	DOKUMENTKODE	10214216-01-RIGm-NOT-001
EMNE	Grunnforurensning	TILGJENGELIGHET	Åpen
OPPDRAAGSGIVER	LINK Arkitektur AS	OPPDRAAGSLEDER	Christian Frønsdal
KONTAKTPERSON		SAKSBEHANDLER	Linda Fauske
KOPI		ANSVARLIG ENHET	10233012 Miljørådgivning Vest

1 Grunnforurensning

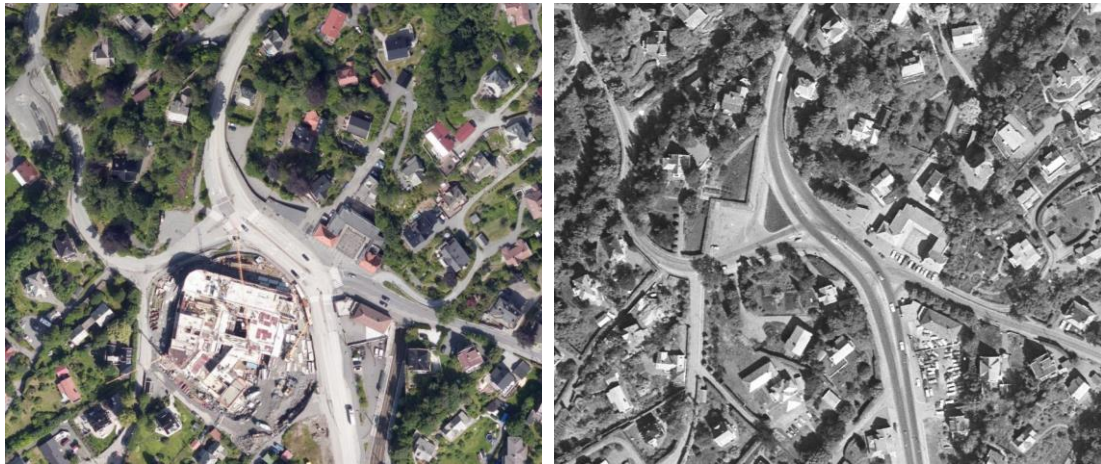
Figur 1. Flyfoto over paradiskrysset. Flyfoto fra 2019 til venstre og flyfoto fra 1970 til høyre.

Området nord i planområdet består i dag av boliger. Området sør i planområdet består av veiareal, parkeringsplasser og næringsvirksomhet av handel og service. På eiendommen i Paradisleitet 2 (gnr./bnr. 13/59), er det registrert varehandel og reparasjoner av motorvogner på kartverkets tjeneste Se eiendom (www.seeiendom.no). På bakgrunn av historiske flyfoto fra www.norgebilder.no ser det ikke ut som at planområdet har blitt benyttet til annet enn veiareal, næring og boligbebyggelse tidligere. Dagens næringsvirksomhet har blitt oppsatt en gang mellom 1950-1970. Flyfoto fra 2019 og 1070 er vist i figur 1.
