NOTAT

OPPDRAAG	Vestre Storheilia	DOKUMENTKODE	10202661-03-RIGberg-NOT-002
EMNE	Skredfarevurdering	TILGJENGELIGHET	Åpen
OPPDRAAGSGIVER	Søderaaas Bolig AS	OPPDRAAGSLEDER	Tom Arne Olsen
KONTAKTPERSON	Christian Tellefsen	SAKSBEHANDLER	Erlend Gjøsund
KOPI		ANSVARLIG ENHET	10233013 Bergteknikk Vest

Multiconsult er engasjert for å vurdere skredfaren ved følgende eiendommer ved Vestre Storheilia i Bergen kommune, gnr./bnr. 120/56, 120/59, 120/60 og 120/281. Skredfaren er vurdert iht. Plan- og bygningsloven og TEK17 § 7.3.

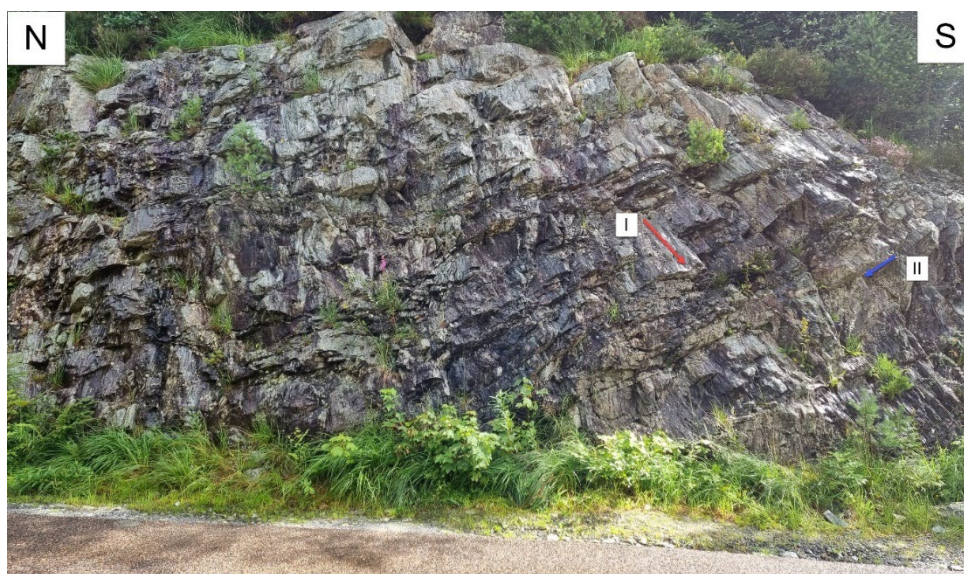
Det er registrert 3 sprekkesett med ulik orientering og fallretning. Det dominerende sprekkesettet følger lagdelingen og faller mot sør (Figur 5 & 6). Det nest mest dominerende sprekkesettet faller mot nord (Figur 5 & 6). Sprekkesettene står tilnærmet vinkelrett på hverandre og danner grove blokker. Det forekommer også tilnærmet vertikale sprekker i et tredje sprekkesett med orientering vest-øst. Oppsprekkingen kan danne avløste bergblokker i skråningen og kiledannelse.

Figur 5. N-S gående skjæring i kartleggingsområdet. Det dominerende sprekkesettet følger lagdelingen og faller mot sør (rød pil). Det nest mest dominerende sprekkesettet faller mot nord (blå pil). Sprekkesettene står tilnærmet vinkelrett på hverandre og danner grove blokker.

Veiskjæringene består av berg med høy grad av oppsprekking. De to dominerende sprekkesettene med motstående orientering danner grove blokker med potensiale for steinsprang/utglidning (Figur 5 & 6).

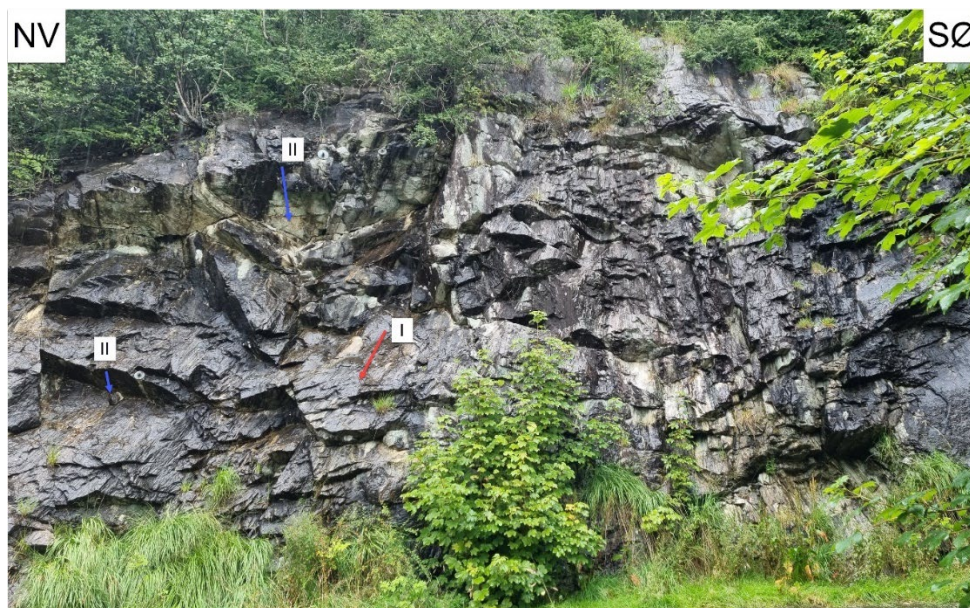
Figur 6. NV-SØ gående skjæring i kartleggingsområdet. Det dominerende sprekkesettet følger lagdelingen og faller mot sør (rød pil). Det andre sprekkesettet faller mot nord (blå pil). Sprekkesettene står tilnærmet vinkelrett på hverandre og danner grove blokker.

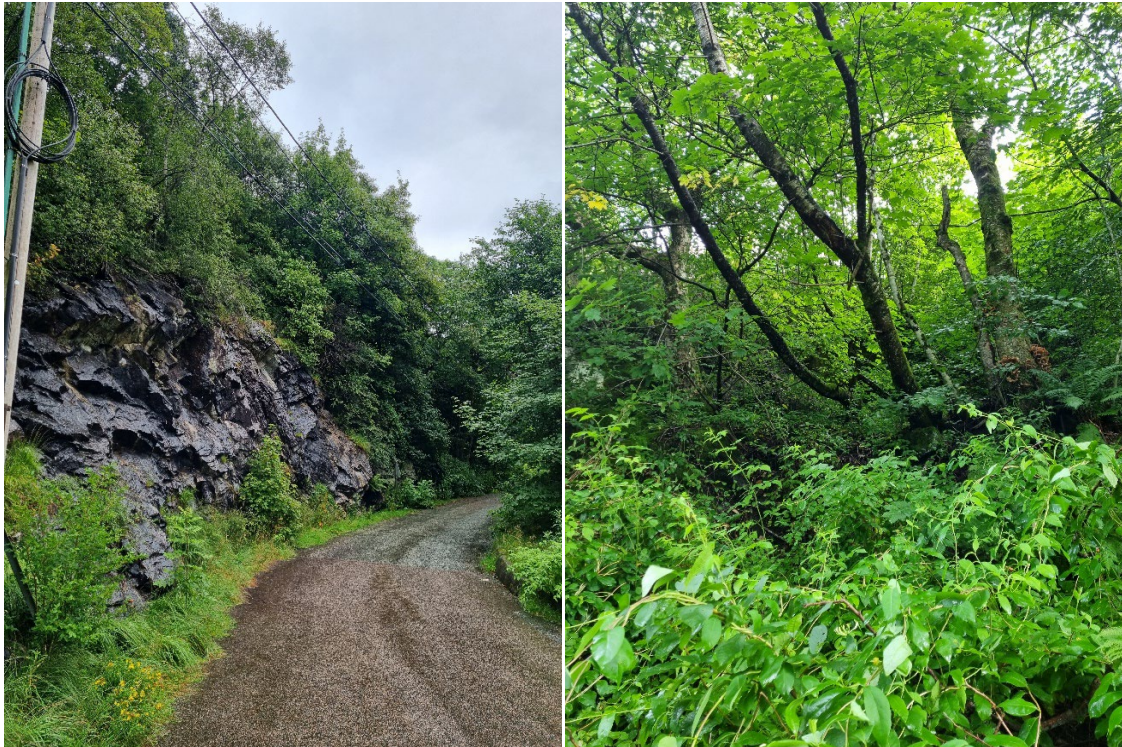
Løsmassene i området er kartlagt av NGU i målestokk 1:250 000 (Norges geologiske undersøkelse, u.d.). Ifølge kartleggingen er terrenget generelt dominert av bart fjell i skråningen, som stort sett er uten løsmasser. Observasjoner i felt viser at løsmassedekket har varierende vertikal og horisontal utbredelse og at løsmassene forekommer i skrått terreng (Figur 7). Noen partier har flatere terreng, med antydninger til terrassering. De bratteste partiene forekommer i skjæringene og er frie for løsmasser (Figur 7). Løsmassene har relativt liten mektighet.

Figur 7. Venstre: Løsmassene i kartleggingsområdet forekommer i skrått terreng. De bratteste partiene er frie for løsmasser. Høyre: Løsmassene forekommer i kombinasjon med tett vegetasjon.

Skråningen i påvirkningsområdet er brattere enn 20° (Figur 4 og 10). Observasjoner på befaring viser at løsmassedekket har varierende vertikal og horisontal utbredelse med begrenset mektighet. Løsmassene forekommer i relativt bratt terreng, men har noen partier med flatere underlag (Figur 7). Terrengformen er primært jevn uten konkave eller konvekse former. De bratteste partiene forekommer i skjæringer og består av bart fjell (Figur 5 - 7). Under befaring ble det observert indikator på jordsig (Figur 12). Det ble ikke observert spor av vannerosjon i områdene med løsmasser. Skyggerelieff fra den digitale høydemodellen viste ikke spor etter tidligere skredavsetninger (Figur 13).

Mangel på masser som er tilgjengelig for transport gjør at flomskred vurderes som lite sannsynlig (<1/5000) i skråningene (Figur 7 & 12). Det er ikke registrert løsmasser som kan bli tilgjengelig for transport som følge av andre skredprosesser, og det er ikke registrert historiske flomskred i området. Det er heller ikke observert terrengformer som er sannsynlige for oppdemming for potensielle flomskred i skråningen.

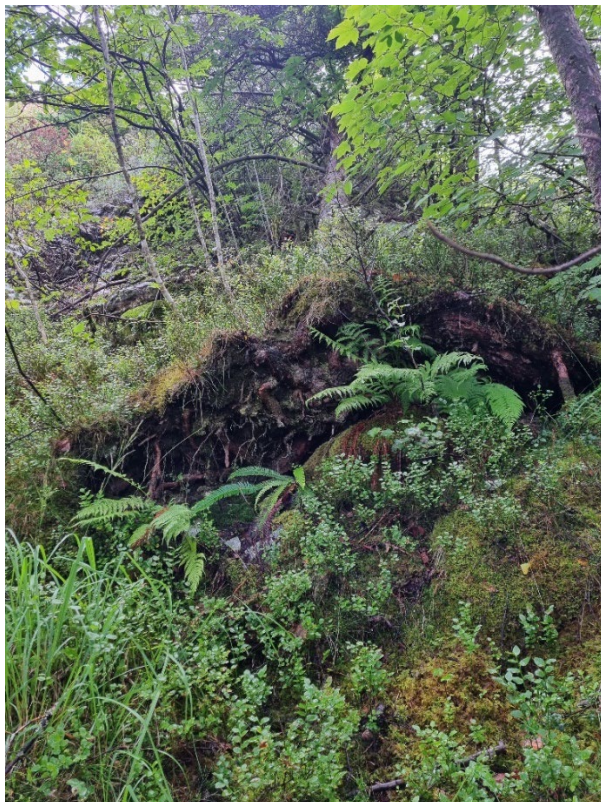
Vegetasjonen i området er tett og består av mindre planter og løvtrær (Figur 7). Jorddekket er varierende, og mektigheten avhenger av skråningsvinkelen. Rotvelt ble observert i kartleggingsområdet (Figur 8), se kart i Figur 2 for plassering.

Figur 8. Rotvelt observert på befaring. Se kart i Figur 2 for plassering.

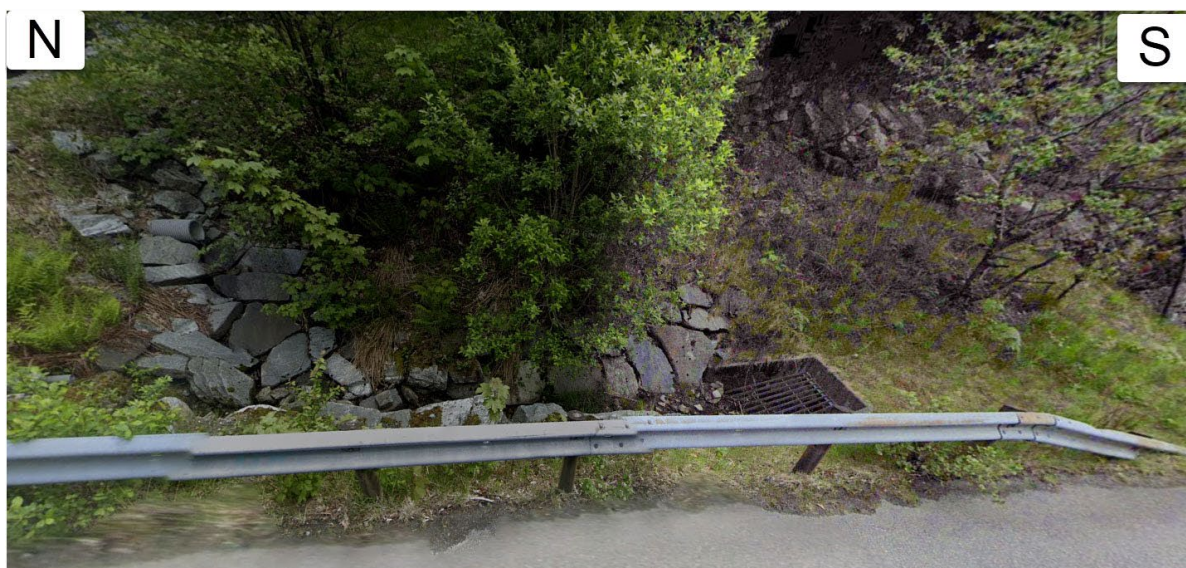
I skråningene ble det ikke registrert noen bekker eller spor fra vannerosjon. Overflateavrenning på bergflaten forekommer. Sør for Folldalsheia 5D går det en stikkrenne med strømningsretning mot sør (Figur 9).

Figur 9. Stikkrenne med avrenning mot sør. Plassert rett sør for Folldalsheia 5D. Skjermdump fra Google Maps.

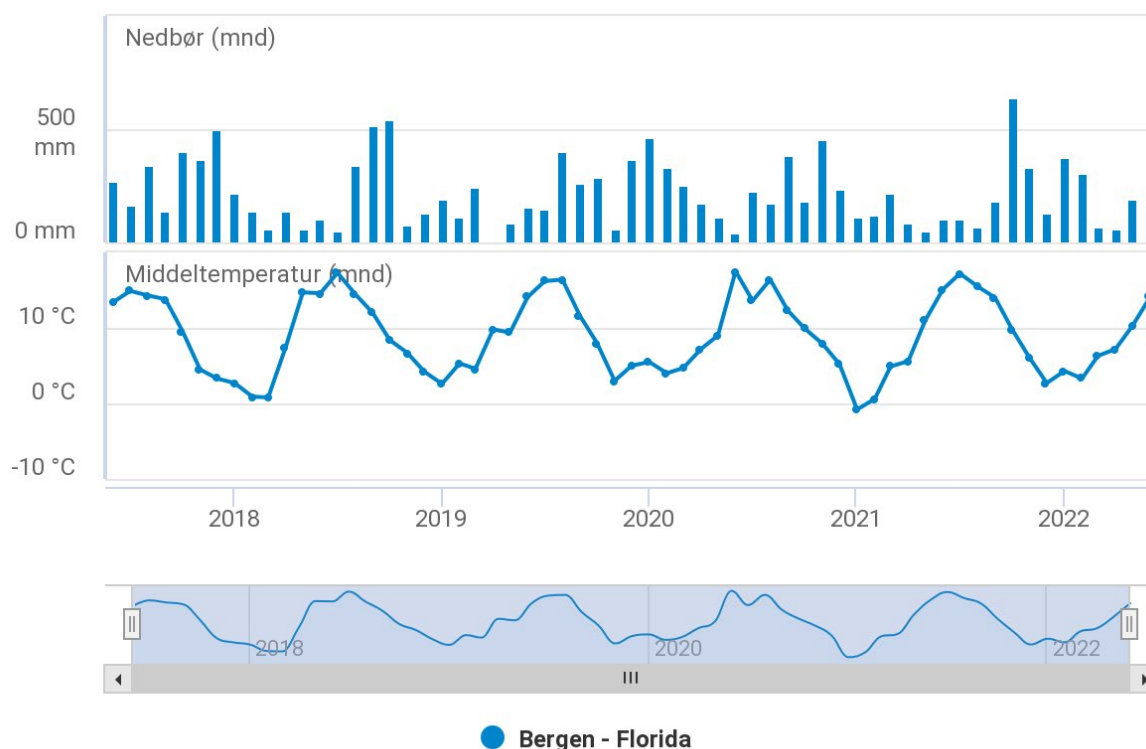
Bergen har generelt et nedbørsrikt og mildt klima, med gjennomsnittlig årsnedbør på 2600 mm målt ved stasjonen Bergen, Florida (www.seklima.met.no). Mesteparten av nedbøren kommer som regn i høst- og vintermånedene (Figur 11). Ekstrapolerte verdier fra Norsk Klimaservicesenter viser at årsnedbøren i kartleggingsområdet er 2000-3000 mm (www.seklima.met.no/observations/). Tallene er fra normalperioden 2017 - 2022. historisk nedbørsdata fra 1991 – 2020 viser de samme resultatene (www.senorge.no/map). Normal årsmaksimum av snødybde for perioden 1971-2000 er under 25 cm ved undersøkelsesområdet (www.senorge.no/map).

Figur 11. Middeltemperatur og nedbør for perioden 2017 – 2022. Hentet fra www.seklima.met.no.

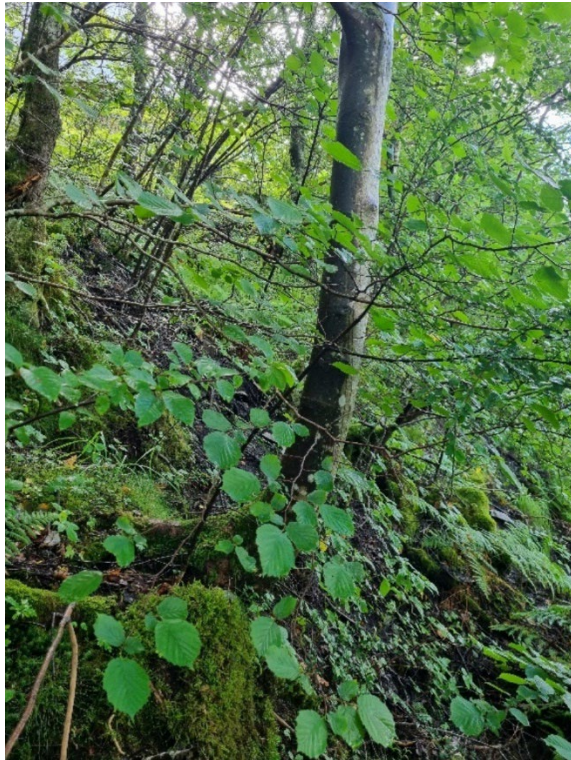
Figur 12. Indikasjon på jordsig i skråningen der trær er bøyd.

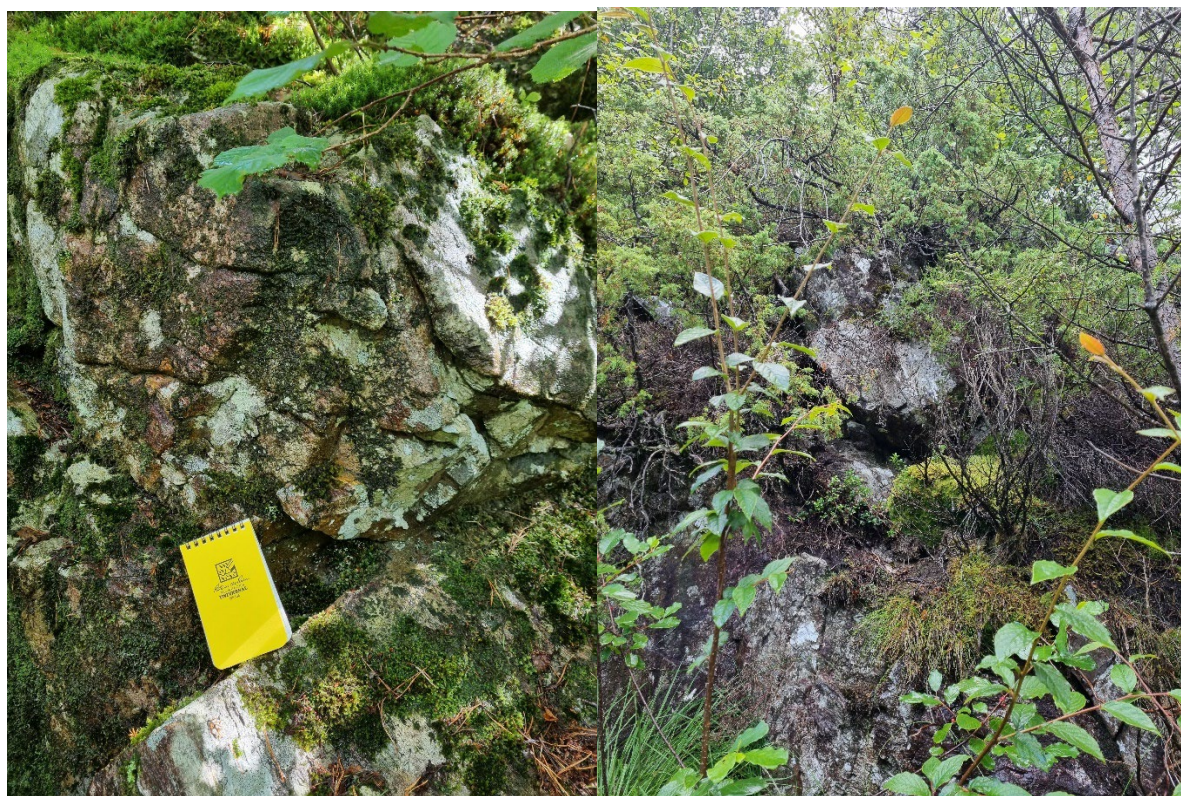
Bergskrentene i kartleggings- og påvirkningsområdet for tomtene er teoretisk bratt nok ($>45^\circ$) til at det kan løsne steinsprang (Figur 4). På befaring ble det identifisert mindre bergblokker i terrenget med utløsningspotensiale. Figur 14 viser bilder av to av disse blokkene. Blokkene er markert i kartet i Figur 2. Grunnet tett vegetasjon og bratt terreng med redusert fremkommelighet er det stor sannsynlighet for at det er andre uidentifiserte blokker med utløsningspotensiale i kartleggings- og påvirkningsområdet. Simuleringene fra RockyFor3D er brukt for å se på strømningsmønstre for eventuelle steinsprang. Modellering av steinsprang i RockyFor3D viser at store deler av kartleggingsområdet er innenfor utløpssonen for steinsprang (Figur 15). Det presiseres at modellen har definert noen løsneområder som kanskje ikke er så reelle. I tillegg er det trær i skråningen nedenfor løsneområdene/bergskrentene markert i figur 15 som *kan* dempe energien til evt. steinsprang.

Grunnet terreng med helning $>45^\circ$, identifiserte blokker i terrenget med utløsningspotensiale og veiskjæringer med grove blokker med potensiale for utglidning vurderer vi steinsprangfaren til å være høyere enn $1/5000$.

Figur 14. Bergblokker i terrenget med potensiale for dannelse av steinsprang. Se kart i Figur 2 for plassering.

Vi anbefaler at geolog involveres i arbeidene for å kunne bistå med vurdering av stabiliteten av berget i skjæringer og eventuelle ustabile blokker i terrenget, og vurdere behovet for permanent sikring. Dette kan løses ved at geolog stiller på plassen sammen med (sikrings) entreprenør for å prosjektere/anvise potensielle sikringstiltak.
