# HELHETLIG VURDERING AV MILJØ FOR RÅDALEN OG HORDNESSKOGEN

VURDERING AV FORURENSET GRUNN, AVRENNING OG UTSLIPP, STØY, STØV, LUKT, LUFT, SAMT LAGRING OG BRUK AV FARLIGE KJEMIKALIER OG GASS FOR ALLE AKTØRER I RÅDALEN OG HORDNESSKOGEN

<b>TITTEL:</b>	Helhetlig vurdering av miljø for Rådalen og Hordnesskogen		
<b>COWI-KONTOR:</b>	Voss, Bergen og Oslo		
<b>OPPDRAK NR:</b>	A227564	Rapportnummer	01
<b>UTGIVELSESDATO:</b>	03.02.2022	Antall sider:	131
<b>TILGJENGELIGHET:</b>	Åpen	Antall vedlegg:	1
<b>UTARBEIDET:</b>	Helen Kvåle, Ingeborg S. Solvang, Janne Berger, Lars Erik Smith og Runar Simonsen		
<b>KONTROLLERT:</b>	Bjørn C. Kvisvik, Ida Nossen, Eilen A. Vik		
<b>GODKJENT:</b>	Helen Kvåle		
<b>OPPDRAGSGIVER:</b>	Bergen kommune	Oppdragsgivers kontaktperson:	Håvard E. Bjordal
<b>KONTAKTINFORMASJON PROSJEKTLEDER:</b>	Helen Kvåle, e-post; <a href="mailto:hekv@cowi.com">hekv@cowi.com</a> tlf: 90509520		
<b>FOTO PÅ FORSIDE:</b>	Flyfoto over industriområdet i Rådalen. Bildene er mottatt fra FSG.		
<b>FOTO I RAPPORT:</b>	Alle bilder og figurer er produsert av COWI såfremt ikke annen kilde er oppgitt.

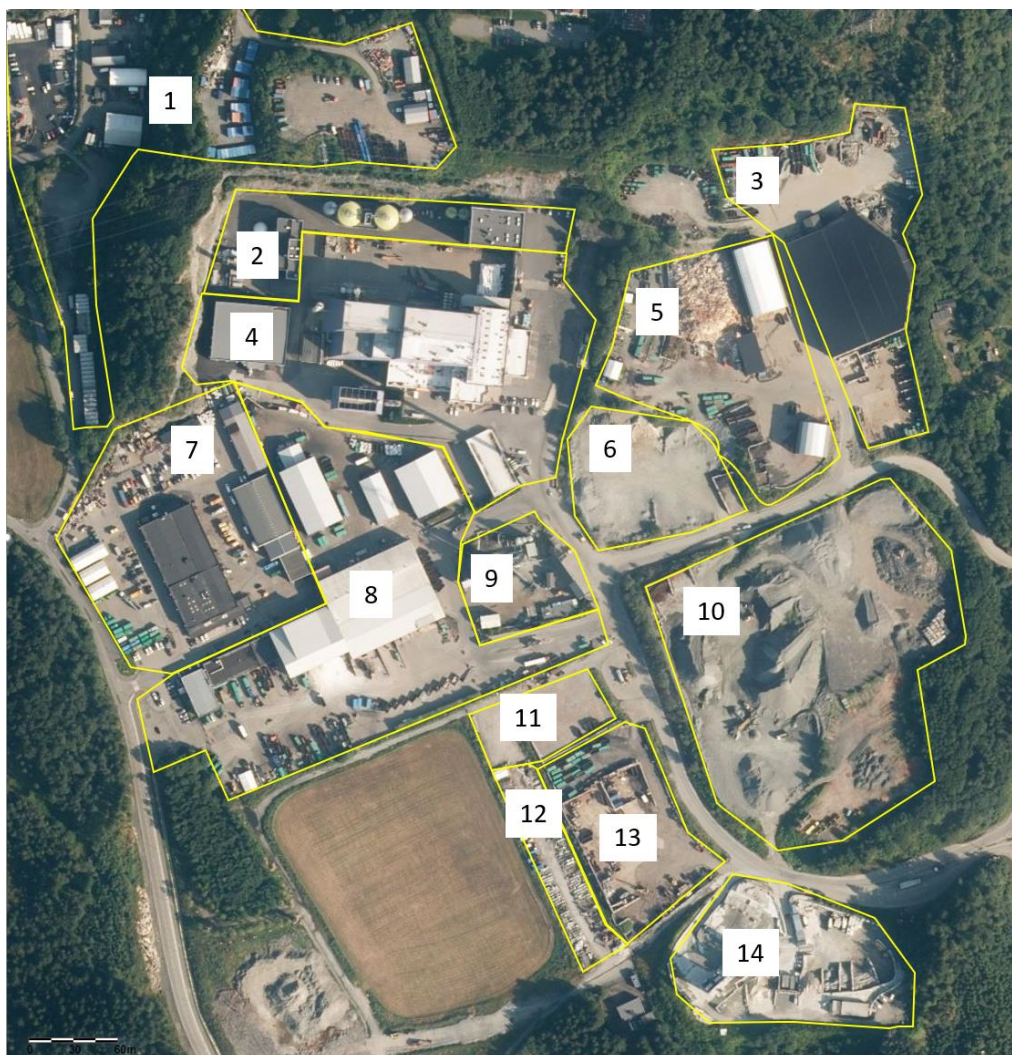
Figur 3-2: Flyfoto fra 2020 kopiert fra Norgebilder.no. Aktørene sine områder er omtrentlig inntegnet med gult, og nummerering viser til liste over aktører gitt over figuren.

Figur 3-2 viser omtrentlig inntegnet de aktører som ligger innen for areal for områdeplanen. I henhold til nummerering i figuren er:

1. Skeielia Næringspark. Flere, små næringaktører, i stor grad lagervirksomhet.
2. Bergen Biogassanlegg
3. FSG Nettplassen, mellomlager for ren stein og forurenset masse
4. BIR Avfallsenergi, forbrenningsanlegg og lager av avfall, vaskehall og varmesentral
5. Ragn Sells, bl.a. lager av trevirke og flising
6. FSG, «Privaten». Lagring av knust masse til salg for privatpersoner
7. Flere aktører leier her, bl.a. Bulder bilverksted, Vitek Miljø og Implenia
8. Ragn Sells. Mottak, lagring og håndtering av avfall
9. NCC Rådal Asfaltfabrikk
10. FSG, «Høiebø». Lager av ferdig knust masse
11. BIR Avfallsenergi, «Magnusstykket». Lager for emballert avfall
12. Svein Boasson AS. Lager, anleggsgartner
13. Norscrap West. Mottak og sortering av metallavfall
14. Ølen betong

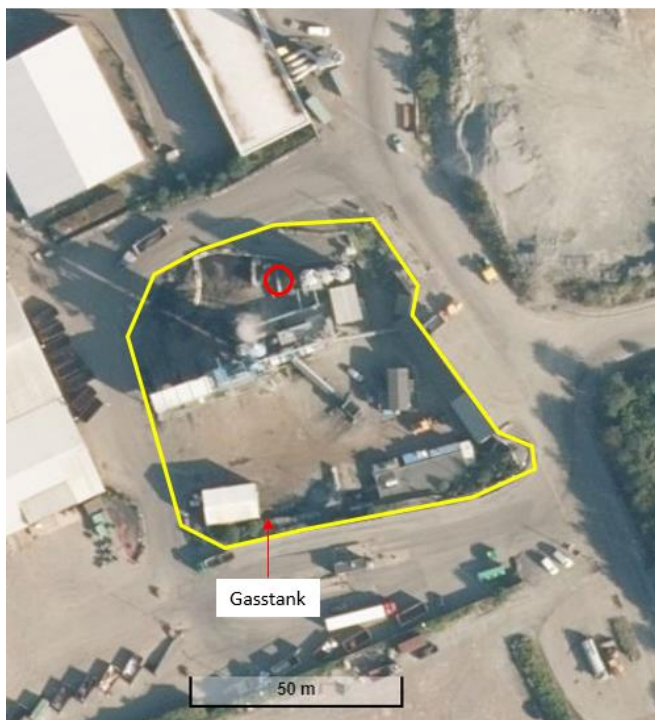
Figur 4-8: Omtrentlig avgrensning av arealet NCC disponerer i Rådalen markert gult. Omtrentlig plassering av oljetank er vist med rød sirkel. Kartutsnitt er kopiert fra norgeskart.no

NCC etablerte asfaltverk i Rådalen for 40 år siden. Bedriften leier areal av FSG, totalt ca. 5.500 m<sup>2</sup>, se figur 4-8. Hele området har asfaltdekke. Fra høsten 2021 er driften regulert i tillatelse (Statsforvaltaren i Vestland, 2021).

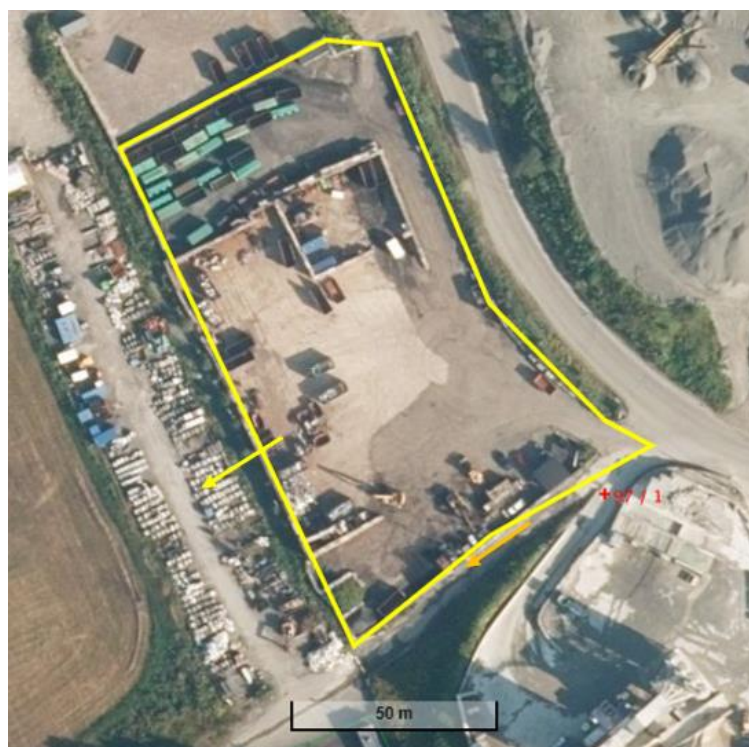
Figur 4-9: Omtrentlig avgrensning av arealet Norscrap West disponerer i Rådalen. Oransje pil viser overvannsgrøft på sørsiden. Gul pil viser hovedretningen på overvann fra området og retning på spillvannsledning som oljeutskiller drenerer til. Kartutsnitt er kopiert fra norgeskart.no

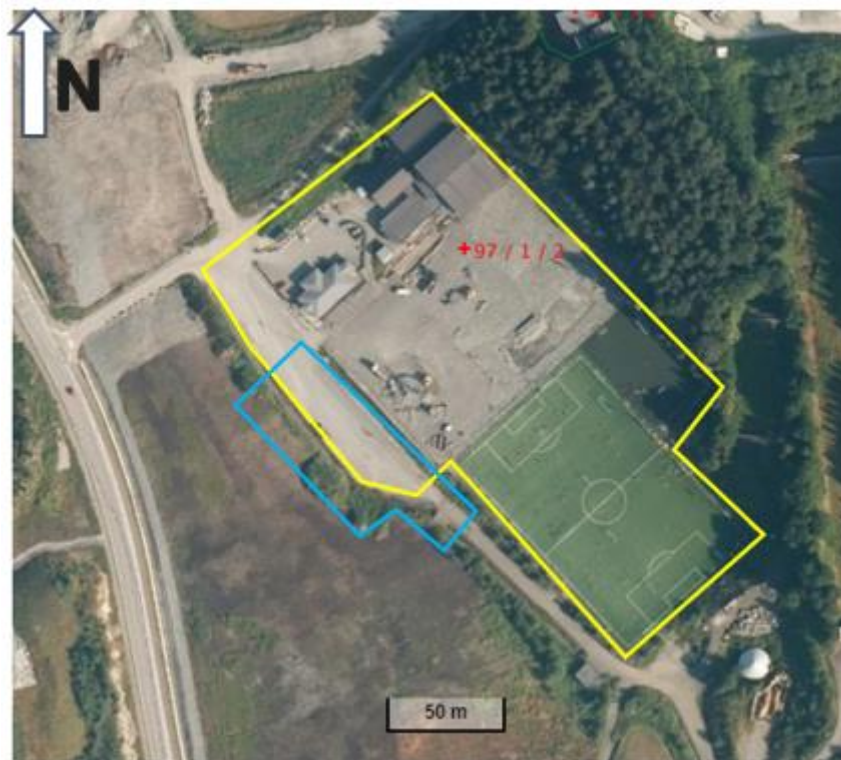
Figur 4-14: Omtrentlig avgrensning av arealet Bjarg IL disponerer i Rådalen per nov. 2021, merket med gul linje. Blå linje viser omtrentlig område hvor det er ønskelig for Bjarg IL å etablere ny hall. Kartutsnitt er kopiert fra norgeskart.no

Idrettslaget ønsker og planlegger etablering av ny flerbrukshall på område som i dag brukes til parkeringsplass, samt noe oppå deponi, se utsnitt i Figur 4-14. Her er det utfordringer med mye ledninger i grunnen, samt at det å bygge på deponi er utfordrende med tanke på geostabilitet og deponigass.

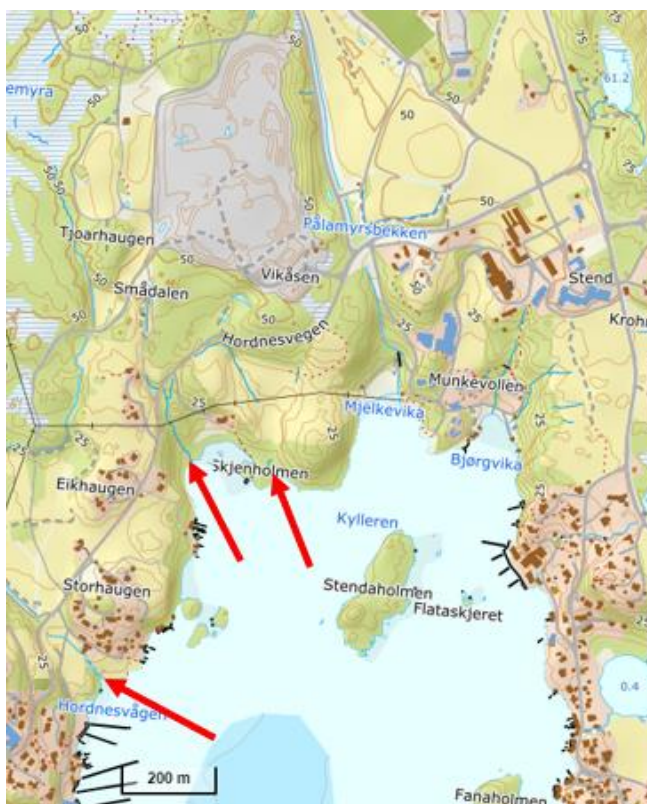
Figur 6-3: Utklipp fra norgeskart.no. Røde piler peker på utløp for de tre bekkene som kommer fra Hordnesskogen.

Fra Hordnesskogen går det tre små bekker som er synlig sigevannspåvirket. Disse går hhv. ut i Skjenevika, Storevika og Hordnesvågen (se figur 6-3 **Error! Reference source not found.**). Sistnevnte har størst vannføring. Analyseresultat fra vannprøver tatt i bekk til Skjenevika og Storevika viser noe forhøyede verdier av pH, SS, metallene arsen, kobber, krom, nikkel, sink, mangan og dels mye jern. I bekkene har det ifb. etablering og drift av steindeponiet gått ut mye nitrogen (Multiconsult, 2021). Eksisterende sedimenteringsdam for bekk som går ut i Storevika fungerer ikke så bra, og det er målt høyere konsentrasjoner i vann nedstrøms denne enn oppstrøms (Multiconsult, 2021). Steindeponiet som ble etablert i Hordnesskogen ifb. tunelldriften på E39 Svegatjørn-Rådal ligger dels oppå den gamle flis- og massetippen her. Deponiet skal avsluttes med tett bentonittmembran for å hindre utlekking av nitrogenforbindelser. Dette kan bidra til redusert utlekking av forurenset vann fra de deler av flis- og massetipp som ligger under steindeponiet. Tett overdekking på steindeponiet vil hindre vann i å trenge inn i massene og redusere avrenning av forurenset vann.

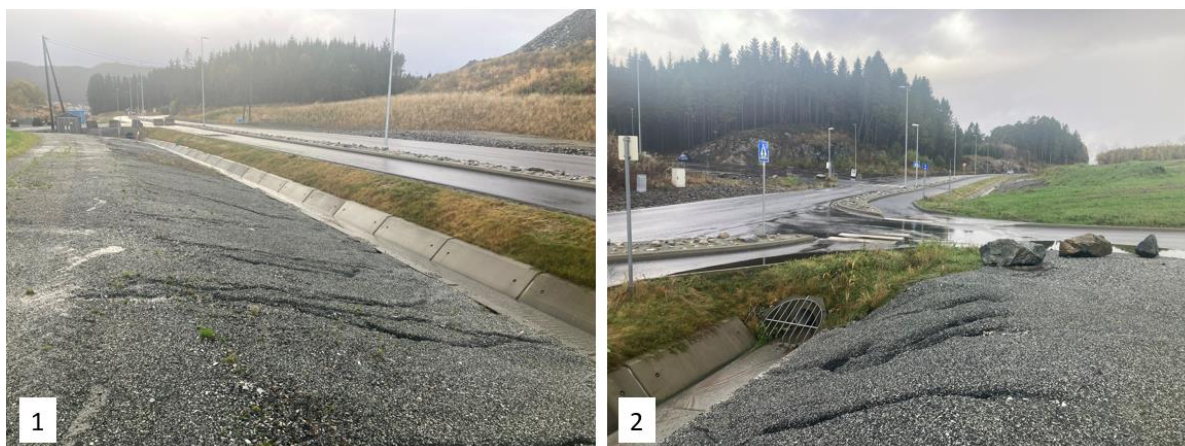
Figur 6-4: Bildene viser ny OV-grøft langs Skeivegen. Overvann fra deponisiden drenerer gjennom subb, og renner i subben viser at overvannet graver seg ned på undersiden av nytt OV-system. 1: Skeivegen fra kryss mot Stavollen og sør mot Pålamyra pumpestasjon. 2: Ved kryss mot Stavollen. Blakket overvann kommer inn på overvannssystem fra øst. Foto er tatt mot nord.

Ved befaring på området er det observert at det nye overvannssystemet og dreneringen fra landbruksområdene ikke fungerer optimalt. Ikke alt overvann som drenerer mot nytt overvannssystem langs Skeivegen går dit det skal. Noe vann drenerer under overvannsgrøftene og dette vannet vil videre gå gjennom avfall og bli sigevann (figur 6-4).

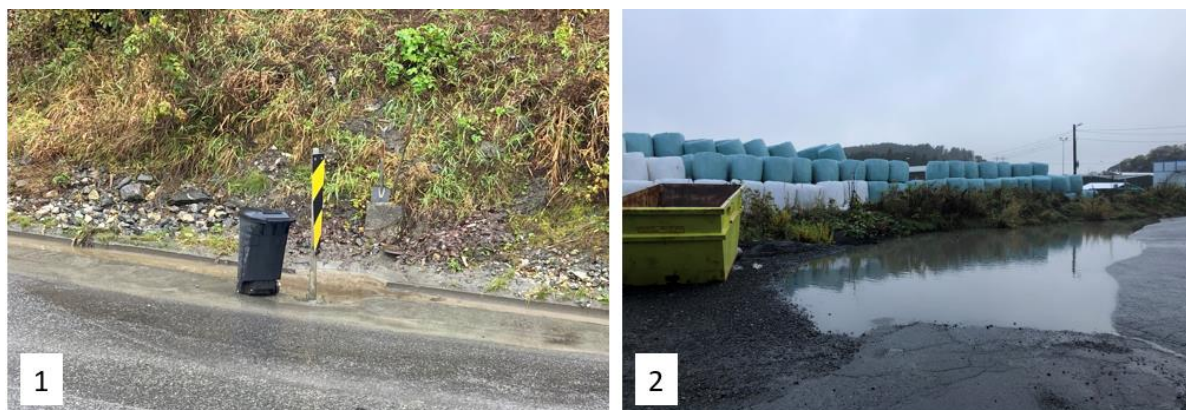
Figur 6-5: Ved internvegen i industriområdet. 1; Kummen som oftest går tett. Her står spade og bosspann klart. Ved mye nedbør renner vannet over veien til 2; stor dam og areal med grusdekke.

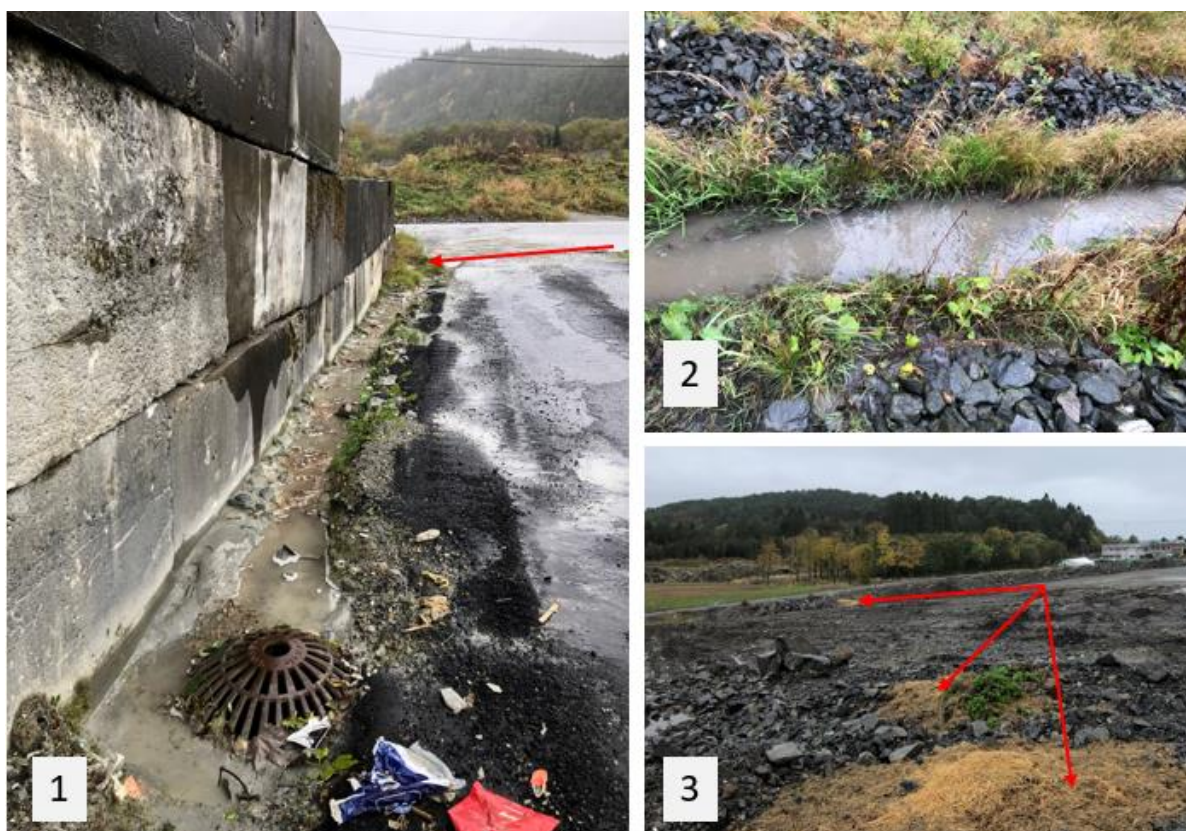
Figur 6-6: utfordringer med overvann. 1; Avrenning fra betongblanderi, og muligvis fra Norscrap West. Når det regner mye tar ikke kummer unna, og vannet renner videre til terrenget. 2; Overvann i ny grøft som går i kanten på deponiområde F Gardkjellermyr og 3; hestemøkk dumpet på Magnusstykket.

Figur 6-6 viser bilder av avrenning fra betongblanderer som dels går på overvannsnett og dels drenerer til terreng, blakket vann i ny steinsatt OV-grøft og dumpet hestemøkk på deponiet. Stend Videregående skole har hatt et stort lager av hestemøkk like ved skytebanen. Dette lageret var tømt per oktober 2021.

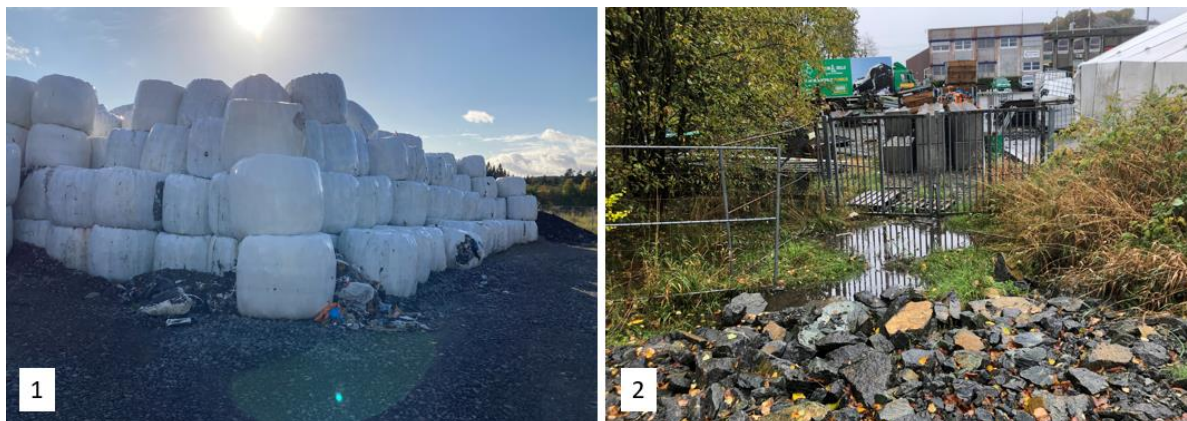
Figur 6-7: Overvann som drenerer til terreng og blir sigevann. 1; avfallsballer på Magnusstykket lagres på grusdekke, 2; Oppstuvning av overvann nedenfor Ragn Sells mot Magnusstykket.

For området er det et krav at overvann skal være rent, og at det er viktig å hindre overvann i å drenerer gjennom deponiet. På Magnusstykket lagres store mengder avfallsballer på grusdekke (figur 6-7). Utette baller kan medføre avrenning av uønskede stoff til terreng, og vann herfra går over til å bli sigevann. Like nedstrøms Ragn Sells er et lavbrekk hvor vann stuves opp. Bilde 2 i figur 6-7 viser ikke hvor mye vann det her er snakk om fordi vannet går inn i oppfyllingsmassene.

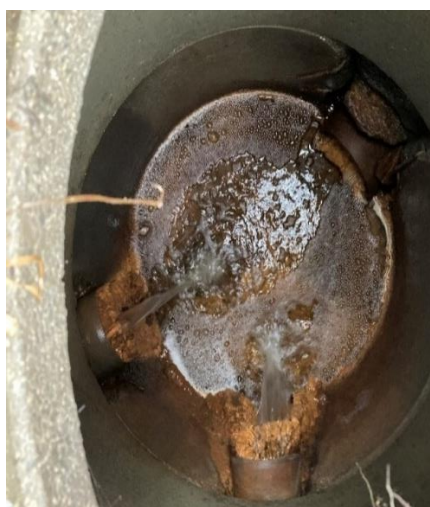
Figur 6-8: Bilde ned i kum i skytebanen. Mye jernutfelling tyder på sigevannspåvirkning. Det var ikke farge på vannet eller lukt i kummen ved åpning av den.

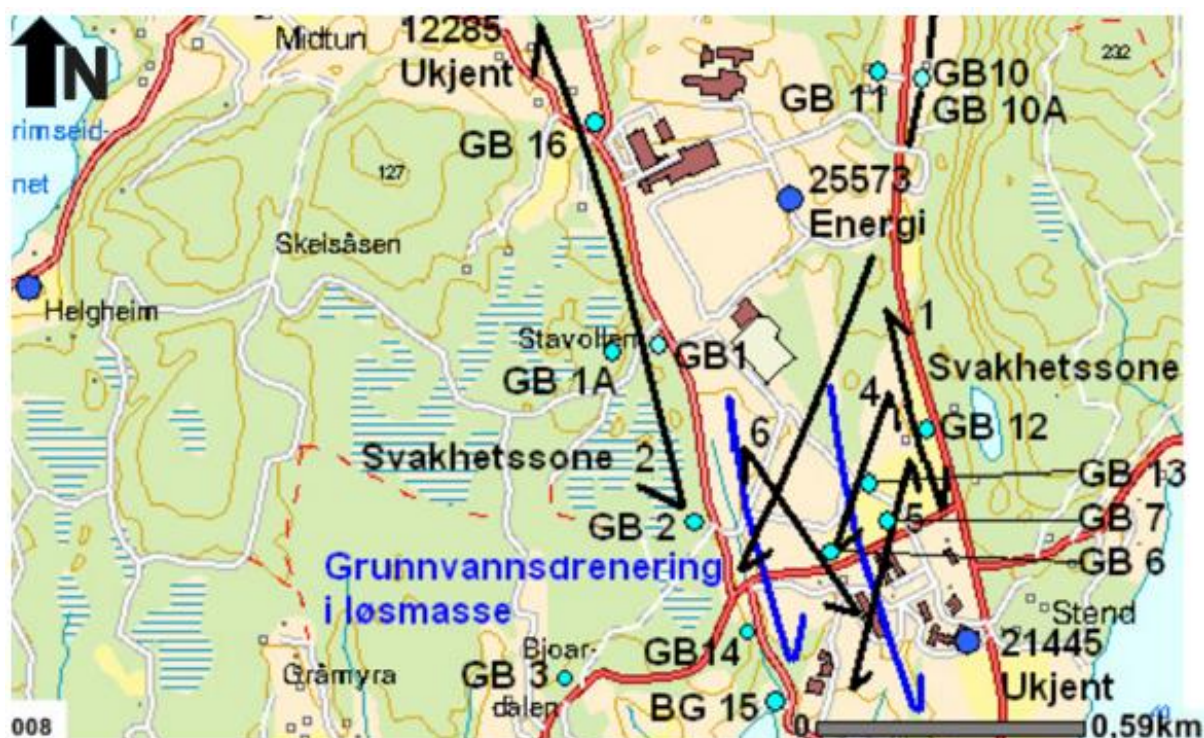
Figur 6-9: Brønner etablert i forbindelse med overvåking av grunn- og sigevann fra deponi. GB1A og GB10A ble etablert i 2004 som erstatning for hhv. GB1 og GB10. (COWI, 2009). I figuren er 13 brønner vist, ikke 14.

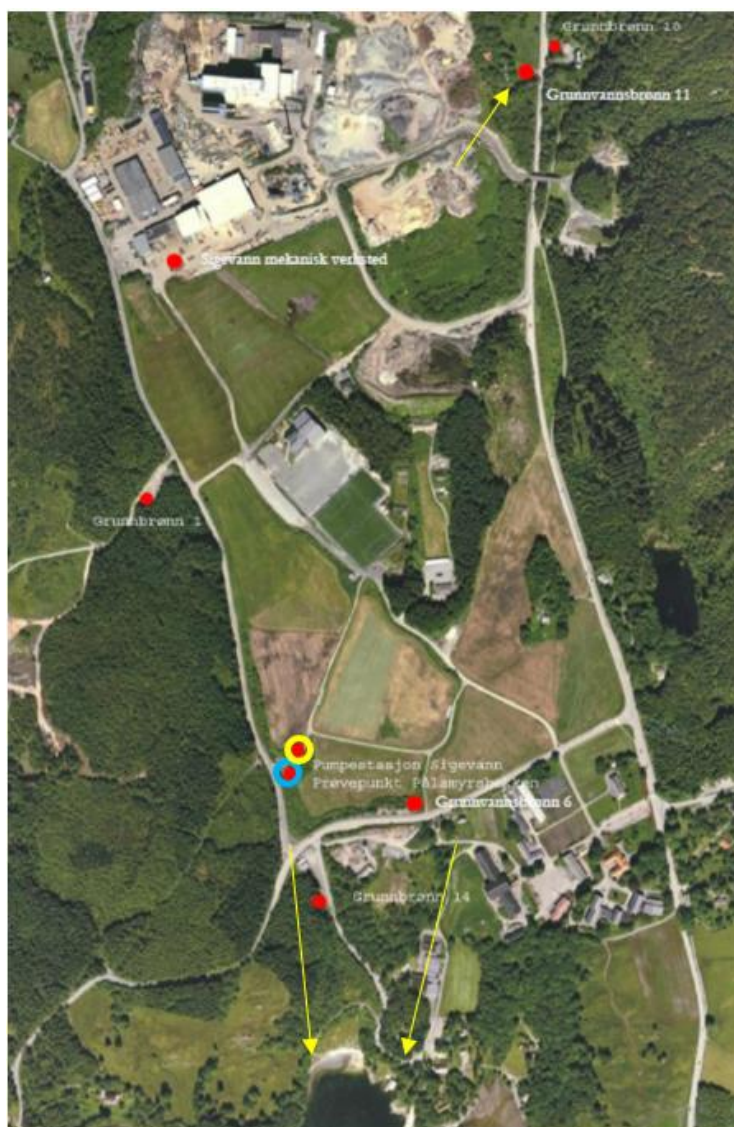
Figur 6-10: Oversiktskart over deponiområdet i Rådalen med fem prøvepunkter for grunnvann (Brønn 1, 6, 14, 11 og 16), Pålamyra pumpestasjon (gul sirkel) og Pålamyrsbekken (blå sirkel/overvann) (Øygard, 2011). Gule piler indikerer mulige veier for grunnvannsstrømming. Vannmengder måles i Pålamyra pumpestasjon.

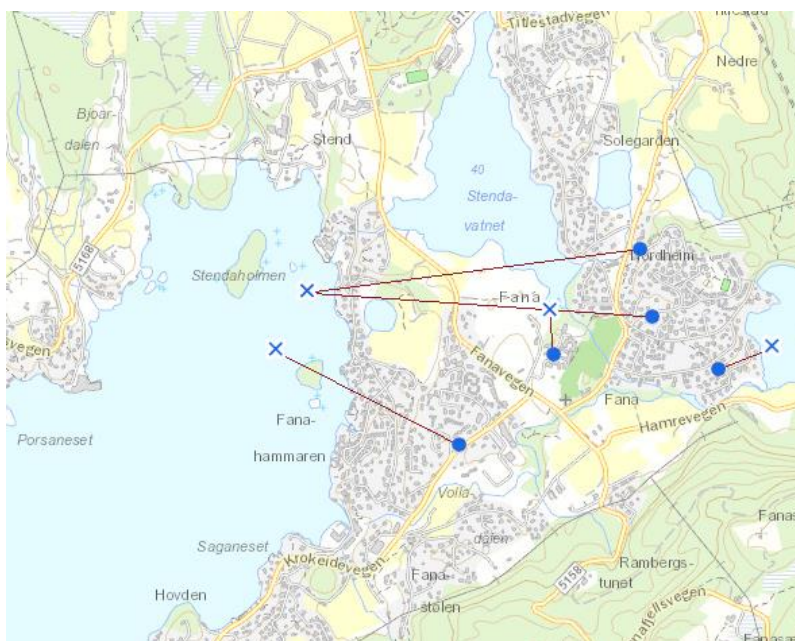
Figur 6-13: Utklipp fra Miljøstatus, 23.09.2021, som viser utslipp fra renseanlegg.

Fanafjorden mottar i følge Miljøstatus avløpsvann fra fem renseanlegg; Halvorshaugen, Søre Titlestad, Austteigane, Halvorshagen og Søre Titlestad (figur 6-13). Bergen vann påpeker at figuren er feil, det går ikke avløpsvann til Klokke- eller Stendavatnet, alt avløpsvann føres i ledninger til Fanahammaren.

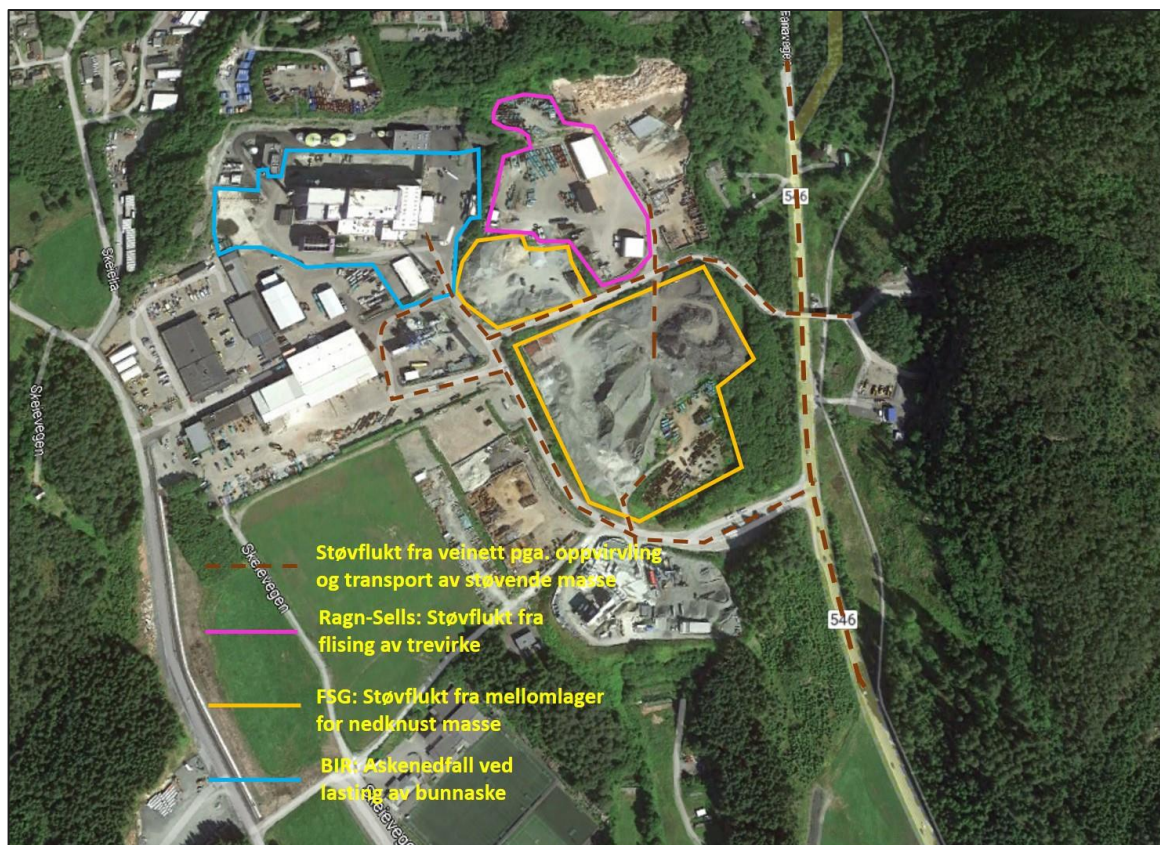
Figur 7-3: Oversikt over de største utslippskildene til støvflukt på industriområdet.

I figur 7-3 er de største kildene til støvflukt på industriområdet presentert. Figuren blir referert til i følgende underkapitler for de mest relevante anleggene.
