NOTAT

OPPDRAAG	Fondveggen Nesttun - Skisseprosjekt	DOKUMENTKODE	10226092-01-RIGberg-NOT-01
EMNE	Skredfarevurdering iht. TEK17	TILGJENGELIGHET	Åpen
OPPDRAAGSGIVER	Skanska Bergen	OPPDRAAGSLEDER	Åse Lyslo Døssland
KONTAKTPERSON	Kenneth Mikkelsen	SAKSBEHANDLER	Herbjørn Presthus Heggen
KOPI		ANSVARLIG ENHET	10233013 Ingeniørgeologi Vest

Skredfarevurdering iht. TEK17

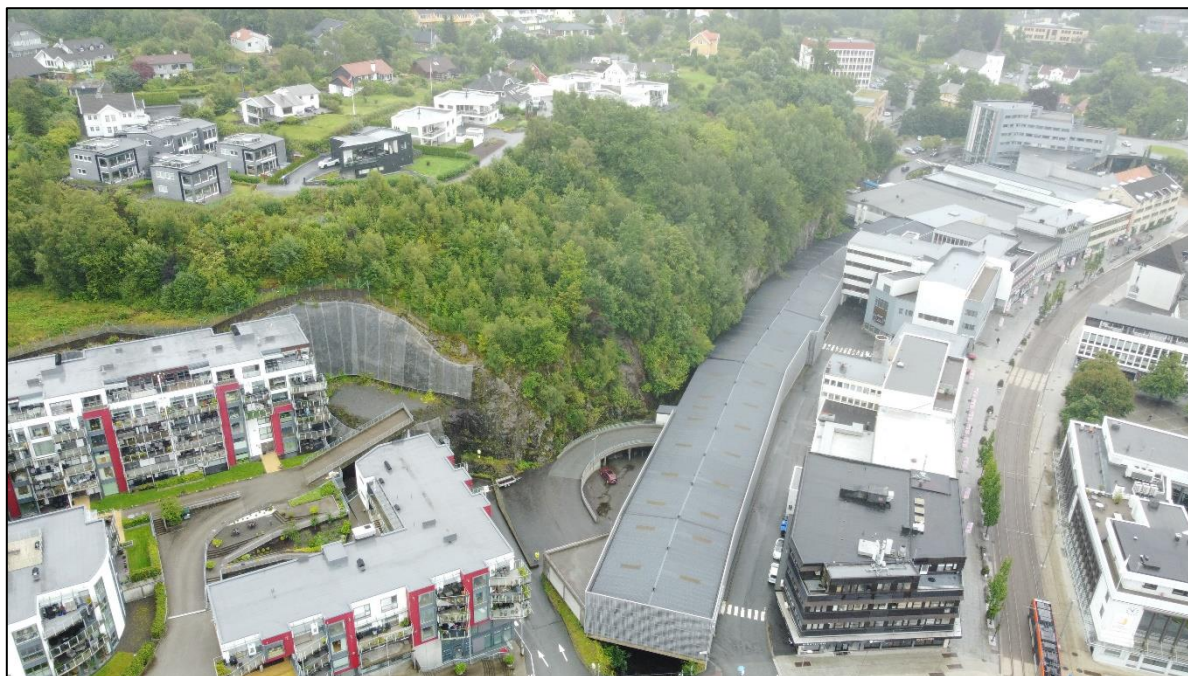
Figur 2: Oversiktsbilde mot sør, Nesttun sentrum på høyre side. Det skogklede området mellom parkeringshuset og den overliggende veien utgjør planområdet.

Eiendommen er lokalisert fra ca. 16-56 moh. i den vestvendte og skogkledte skråningen over parkeringshuset til Nesttun senter, Østre Nesttunvegen og opp mot Midtunvegen (Figur 1, Figur 2) på Nesttun i Bergen kommune.

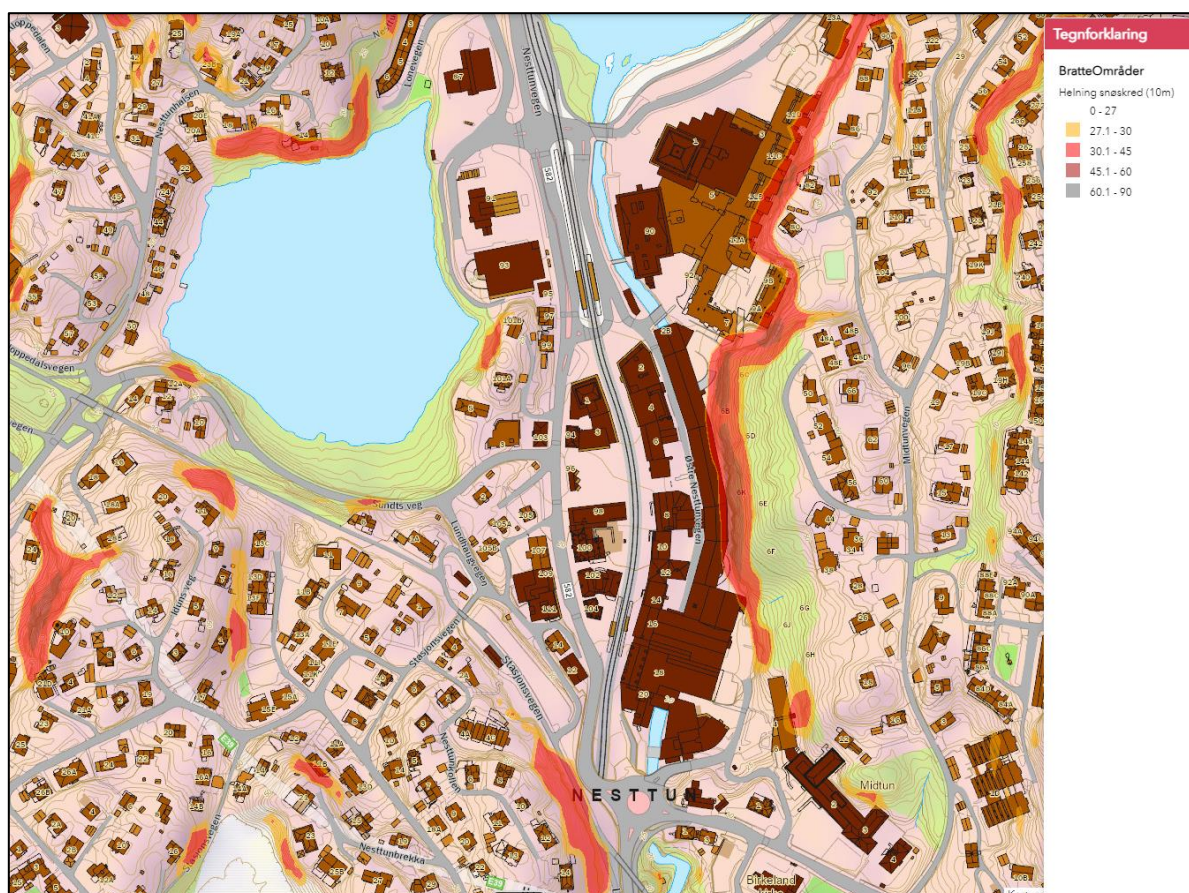
Figur 3: Terrenghelningen i området (geodata.ngi.no).

Det meste av området har begrenset terrenghelning $< 27^\circ$ (Figur 3), mens brattskrenten mot parkeringshuset har helning opp mot 90° . Bergskrenten består av både naturlig skråning og delområder der det er sprengt skjæring. Inngrepene er av eldre alder, og fare for nedfall blir derfor vurdert for hele brattskrenten selv om vurdering av sprengte skjæringer ikke inngår i skredfarevurdering av bratt terreng (2).

Steinsprang og steinskred løsner vanligvis fra bratte fjellparti der terrenghelningen er større enn 45°. I bergskrenten ved parkeringshuset 16 moh., og opp til terrenget flater ut ca. 35 moh. er det bratt nok til at steinsprang kan løsne (Figur 3). Det er eksponert berg og registrert sprekkesystemer som kan danne avløste bergblokker eller -partier. To hovedsprekkesett er beskrevet i premissnotat for ingeniørgeologi (10226092-01-RIGberg-NOT-002), et skrått/vertikalt sprekkesett som gir sideveis avløsning i forhold til orientering på bergskrent/skjæring og et bratt sprekkesett parallelt med fronten av bergskrenten som utgjør glideplan for potensielle skredblokker. Steinsprang er derfor en aktuell skredprosess i området.

Terreng med helninger mellom 25 – 55° kan gi mulige løснеområder for snøskred. Kartleggingsområdet og påvirkningsområdet har svært begrensede områder med aktuell helningsvinkel (Figur 3). Dette medfører at effekt av skog ikke har innvirkning på løśnieområder. Klimadata (2.3) viser at snøfall og snødekke hører med til unntakene i dette området, men at ekstremverdier kan gi snøfall på over 50 cm som dermed kan gi grunnlag for utløsning av snøskred i et 1/5000 og 1/1000 perspektiv.

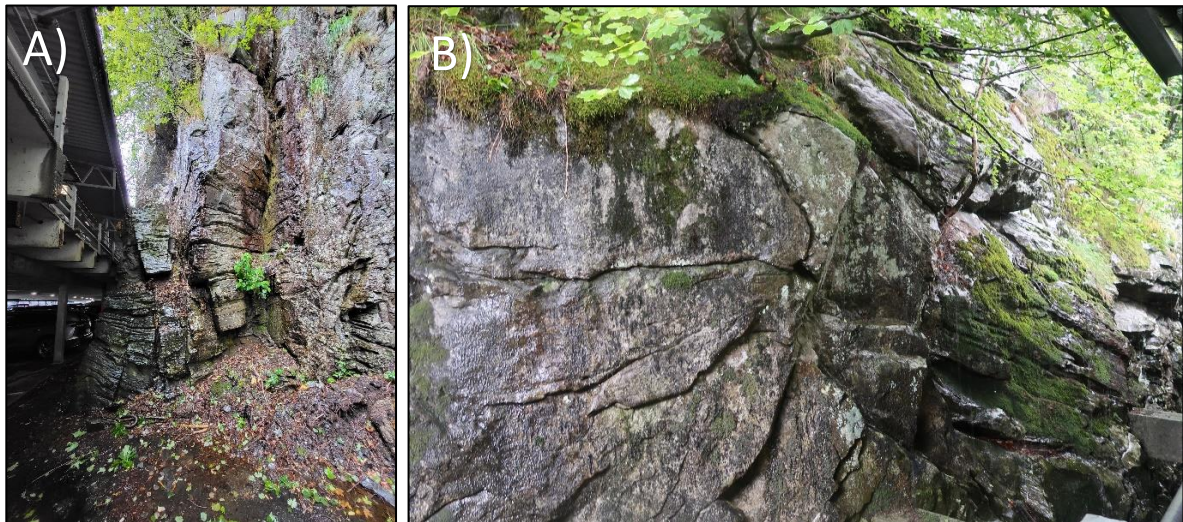
Observasjoner i felt av potensielle avløste partier (Figur 7) viser at det kan avløses partier i størrelsesorden 5x3x1 m (Figur 7A), men at vertikal oppsprekking i berget vil medføre oppknusing ved utvelting (toppling) eller utglidning. Det er eksempler på mindre bergblokker (< 1m³) med noe større fallhøyde (Figur 7B). Løsningsannsynligheten er vurdert til 1/1000 for små- til middelstore partier og 1/5000 for store partier. Terrenget under bergskrenten (skjæringen) er helt flatt, det varierer fra 0,5-3 m med jord, og til dels asfalt før dette når betongdekket i parkeringshuset.

Figur 7. A) Bilde tatt mot nord bak parkeringshuset viser eksempel på de største potensielt avløste bergpartiene. B) Mindre delvis avløste bergpartier, sett mot sørøst.

På bakgrunn av vurdering av åpne sprekker, manglende understøtte i delvis avløste partier (Figur 7) og klimatiske forhold med betydelige nedbørmengder vurderes det til at løsningsansynligheten for mindre stein ($< 0,1 \text{ m}^3$) er $> 1/100$, små- til middelstore stein og blokker ($< 1 \text{ m}^3$) er $> 1/1000$, og at løsningsansynligheten til større bergpartier ($> 1 \text{ m}^3$) er $> 1/5000$.

I forhold til planlagt regulering og påfølgende byggesak vil det være nødvendig med sikringstiltak i bergskrenten/skjæringen over parkeringshuset. Aktuelle tiltak vil være rensk og påfølgende sikring med bergbolter og evt. steinsprangnett.
