NOTAT

Oppdragsgiver	Pallas AS	K- nr.:	30201
Prosjektnavn	Ytrebygda. Gnr. 107 bnr 26 mfl. Smalhusaugen næringsområde	P-nr.:	100642
Adresse	Espehaugen 27 og 29	Dato:	30.10.2023
Utarbeidet av:	Ine Askevold Hansen	Utført KS:	MM

UTREDNING AV OMRÅDESKREDFARE

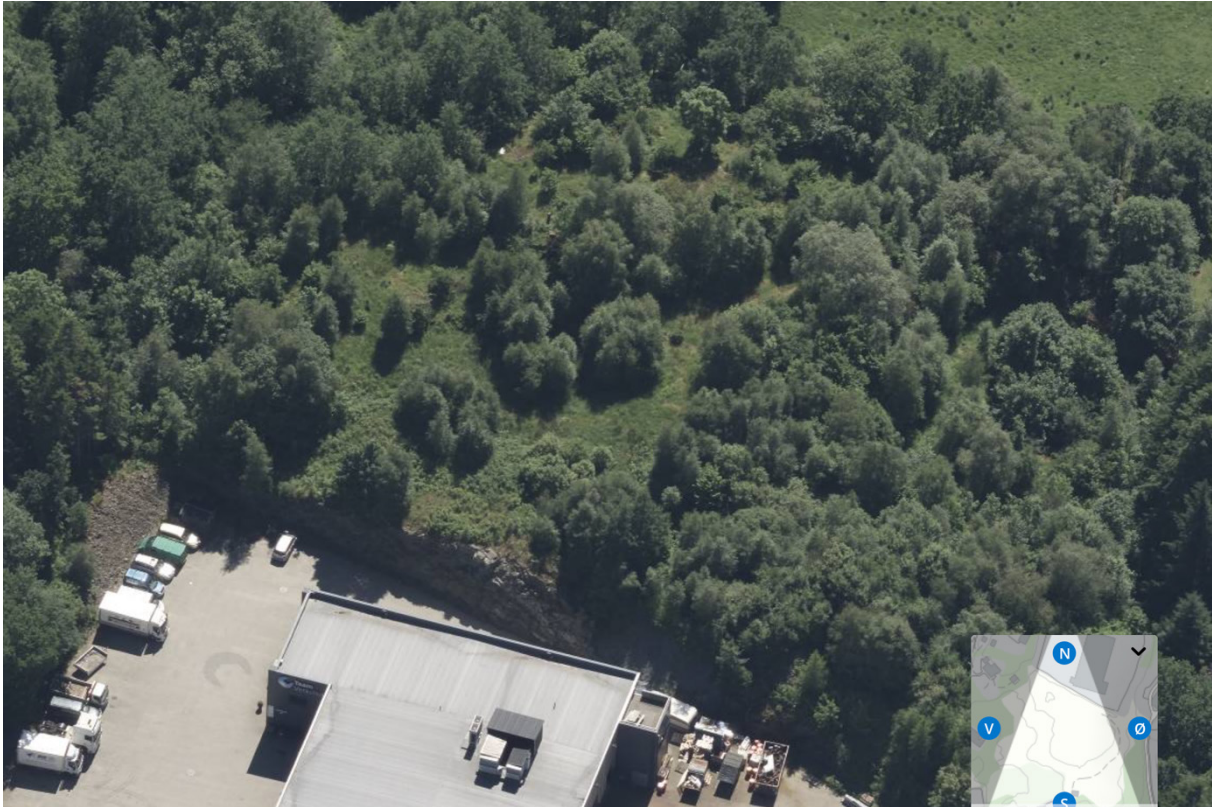
Figur 2. Espehaugen 29 nederst i bildet. Legg merke til eksisterende fjellskjæring som viser at fjellet ligger tett opp i dagen.

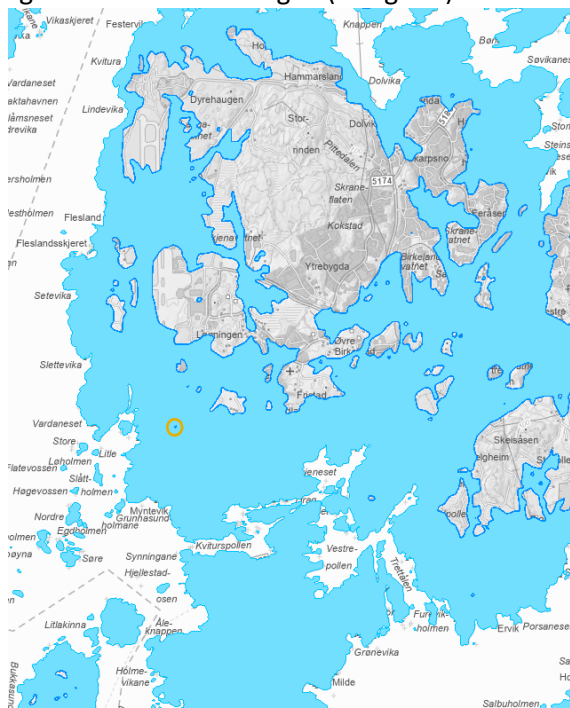
Figur 3. Venstre: Kartet viser at store deler av Bergen ligger under marin grense. Høyre: Hoveddelen av planområdet er under marin grense.

Det finnes ingen registrerte faresoner (kvikkleiresoner) i området eller nærområdet. Hoveddelen av planområdet ligger under marin grense og dermed i aktsomhetsområde for marin leire. Dette gjelder også store deler av Bergen (se figur 3).

Innenfor og rundt planområdet er det noen høydeforskjeller over 5 meter, men iht. løsmassekart i Nasjonal løsmassedatabase på geo.ngu.no, består løsmasseflatene i området av bart fjell, stedvis tynt løsmassedekke. Det er også synlig berg i dagen på store deler av området. Dette bekreftes av flyfoto over området. Det er altså ikke sammenhengende løsmassedekke i området. En liten del av tiltaksområdet ligger også over marin grense (se figur 3). Dette er forhold som taler for at området ikke er utsatt for kvikkleireskred.

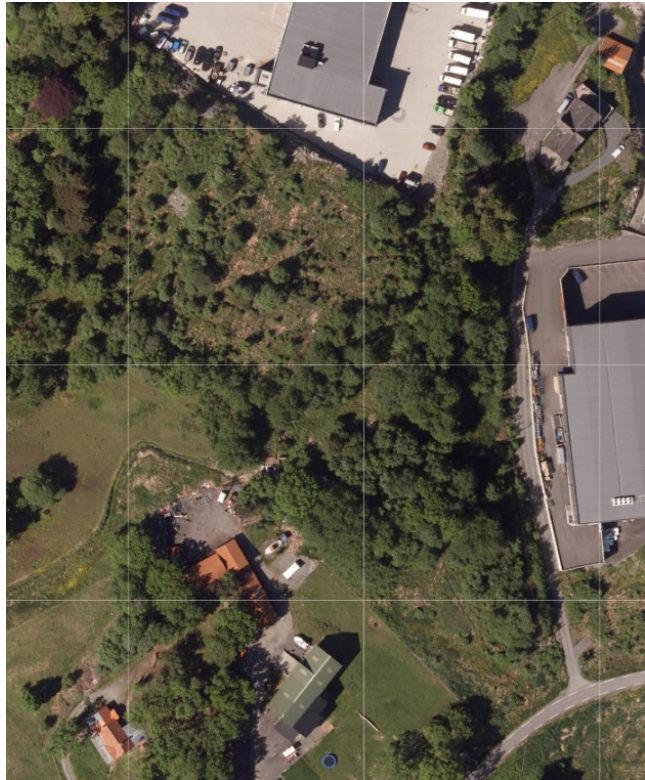
Figur 6. Flyfoto over tiltaksområdet fra 2016 da området var mindre gjengrodd enn i dag. Bildet viser tydelig berg i dagen. Kilde: kart.1881.no

Planområdet har lite løsmasser med mye synlig berg. På flyfoto fra 1970 er berget veldig synlig, både innenfor, nord og vest for tiltaksområdet. Selv om det i dag er mer vegetasjon i området, kan man på flyfoto fra 2016 (figur 6) fremdeles se mye berg gjennom vegetasjonen.
