REGULERINGSPLAN
GNR 163 BNR 577 M.FL.,
BERGEN KOMMUNE

MØLLENDAL BOLIG

KULTURMINNEDOKUMENTASJON

Opus Bergen AS
Dato 20.01.2016

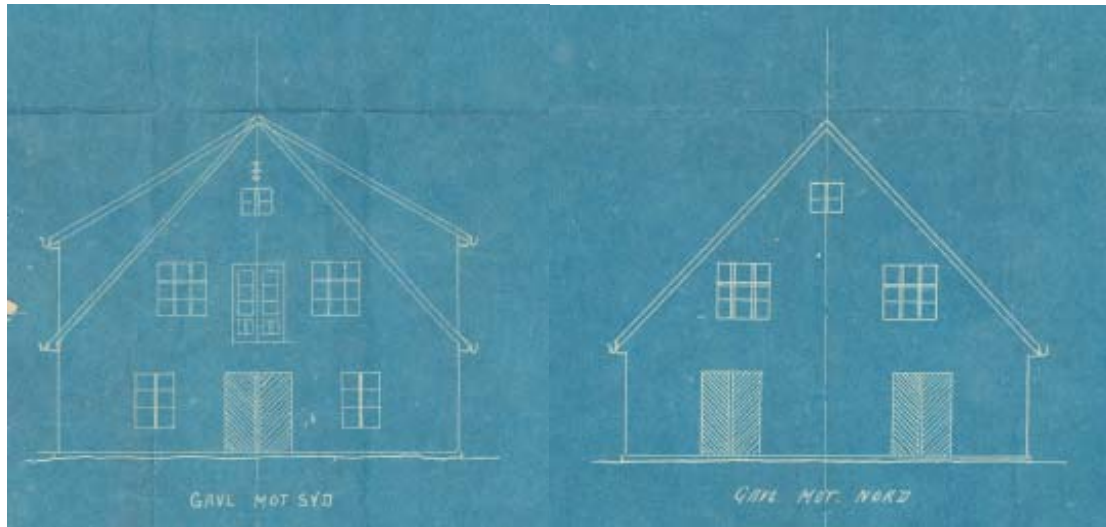
Cementstøperiets sør- og nordgavl, tegning fra 1920/22. Arkitekt Westermark.

Bygget er tegnet med fire dører mot øst, mens det ikke var dører mot vest. Her grenset bygget da som nå mot Møllendalselven. I nordre gavl var det to dører, mens det var én dør i søndre gavl. Tilsvarende var det flere vinduer i sørgavlenn enn i nordgavlenn.

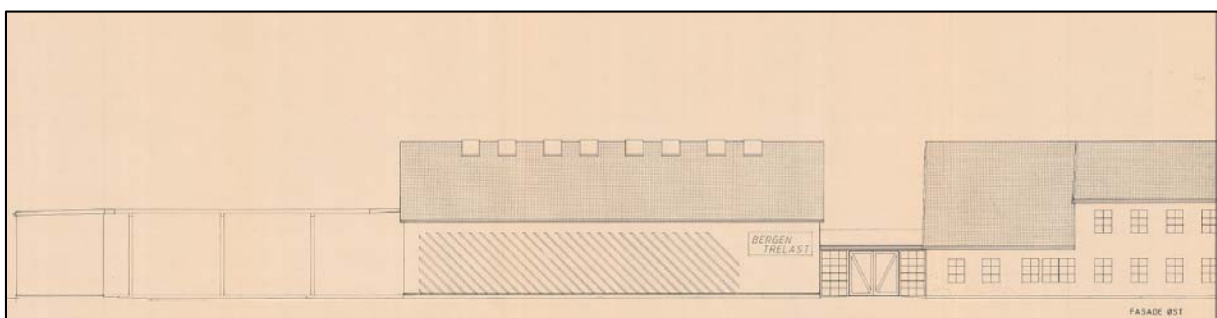
Overdekket lagerplass, lagerhall og mellombygg, tegning fra byggesak i 1990. Cementstøperiet lengst til høyre.

I 1990 ble det oppført lagerhall for trelastforretning og overdekket lagerplass i planområdet. Lagerhallen ble oppført sør for «cementstøperiet», og ble bygd sammen med dette. Lagerhallen ble oppført med samme mønehøyde som eksisterende bygg, mens «mellombygget» som forbinder det nye og det gamle bygget er oppført i én etasje. Det nye bygget ble oppført med trepanel.

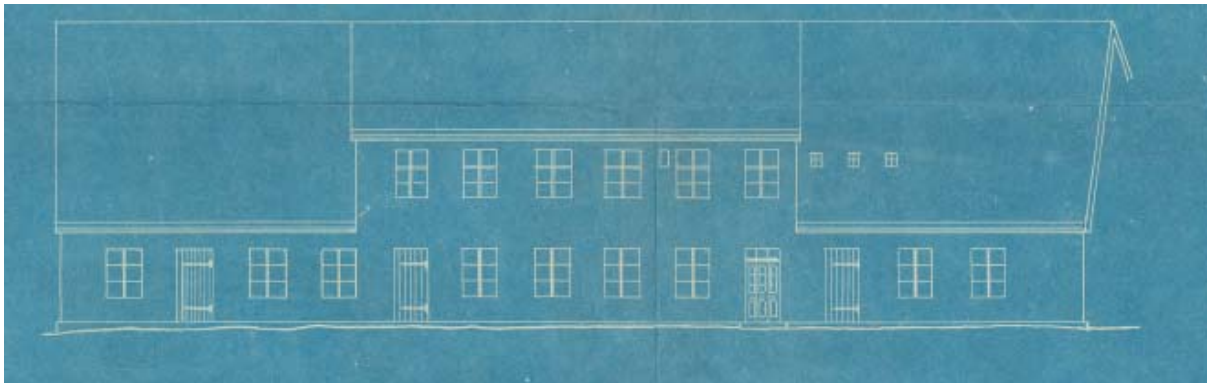
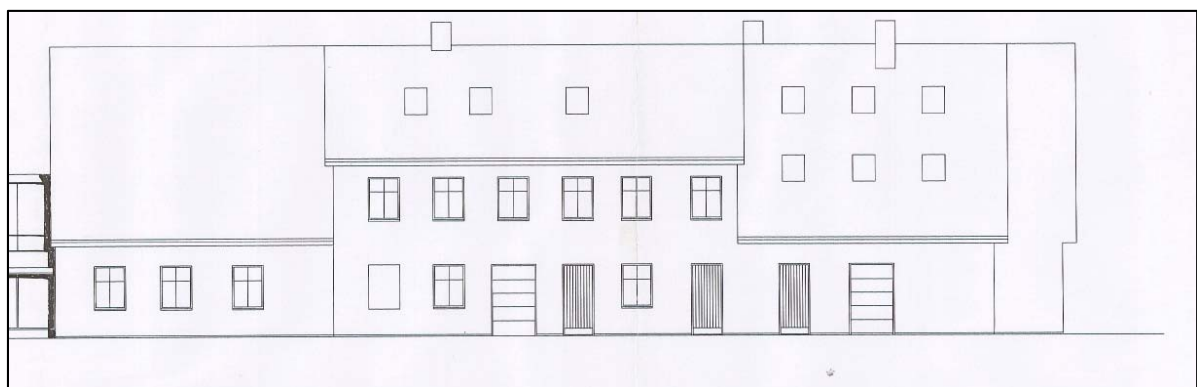
Noen vinduer er byttet ut med dører eller garasjeporter, og noen dører er byttet ut med vinduer. Noen dører/vinduer er murt igjen. Det er satt opp lettvegger (sponplater) foran

vinduene i første etasje. Den skrå vinkelen på den nordligste delen av bygget er imidlertid fremdeles bevart.

Sammenligning av tegningen fra 1920 over, og tegningen fra 2002 under, østre fasade. Noen vinduer er byttet ut med dører eller garasjeporter, og noen dører er byttet ut med vinduer. Noen dører/vinduer er murte igjen. Vinduene er byttet fra 3x2 til 2x2 ruter i hvert vindu. Den skrå vinkelen på den nordligste delen av bygget er imidlertid fremdeles bevart.

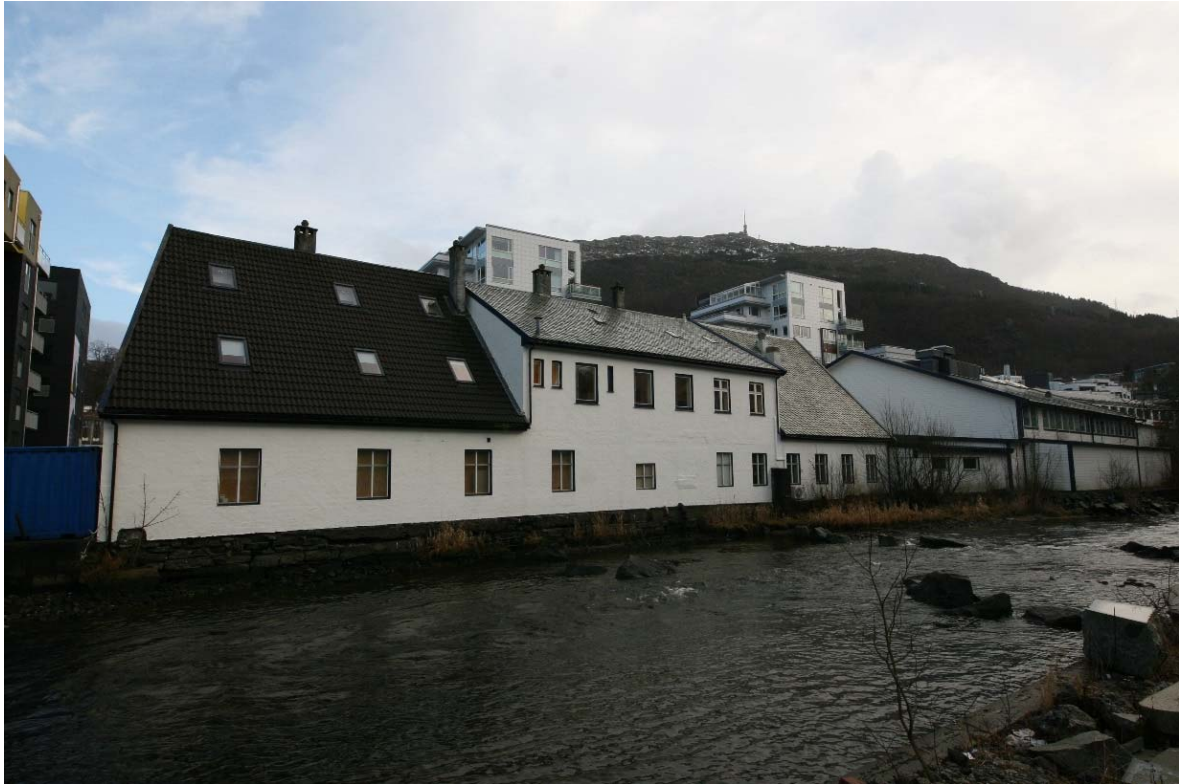
Alle vinduene i bygget er byttet ut, med unntak av noen av takvinduene og trolig også de små vinduene i midtdelen av bygget. De nye vinduene er ikke i empirestil, men er krysspostvinduer med 2 kvadratiske og 2 rektangulære ruter.

«Cementstøperiet» i dag, sett mot øst. Møllendalselven i forgrunnen. I andre etasje er det satt inn flere vinduer uten sprosser eller krysspост.

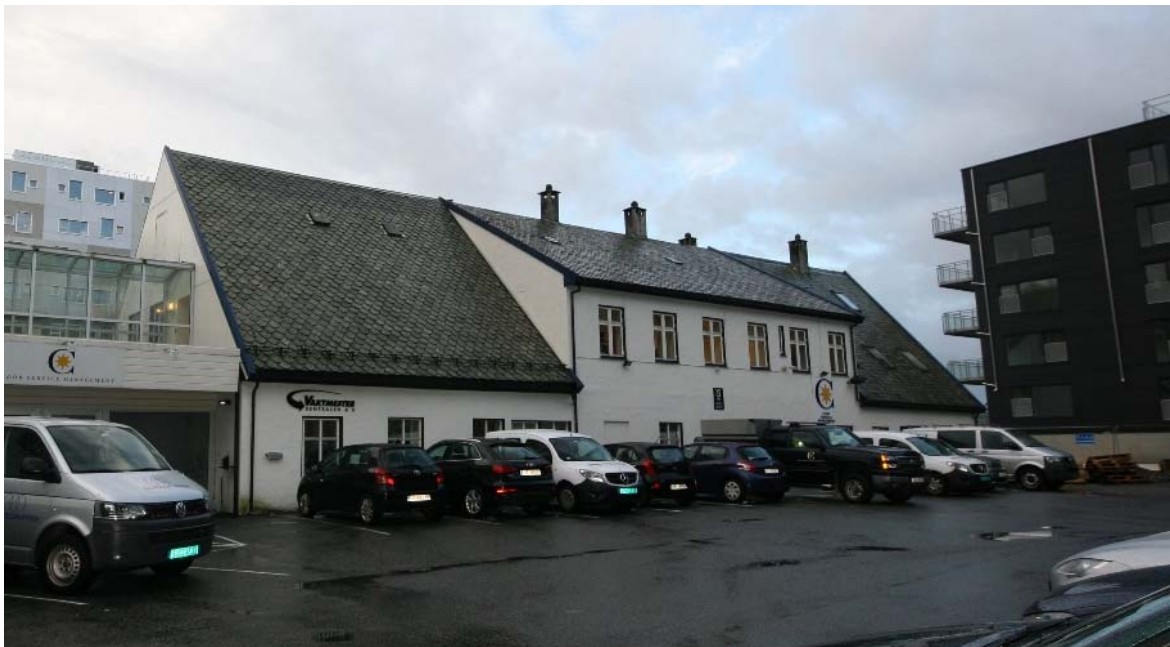
Den nordvestre delen av taket er byttet ut. Her er skiferplatene byttet ut med moderne teglplater, og det er satt inn moderne takvindu.

«Cementstøperiet» sett mot nordvest.

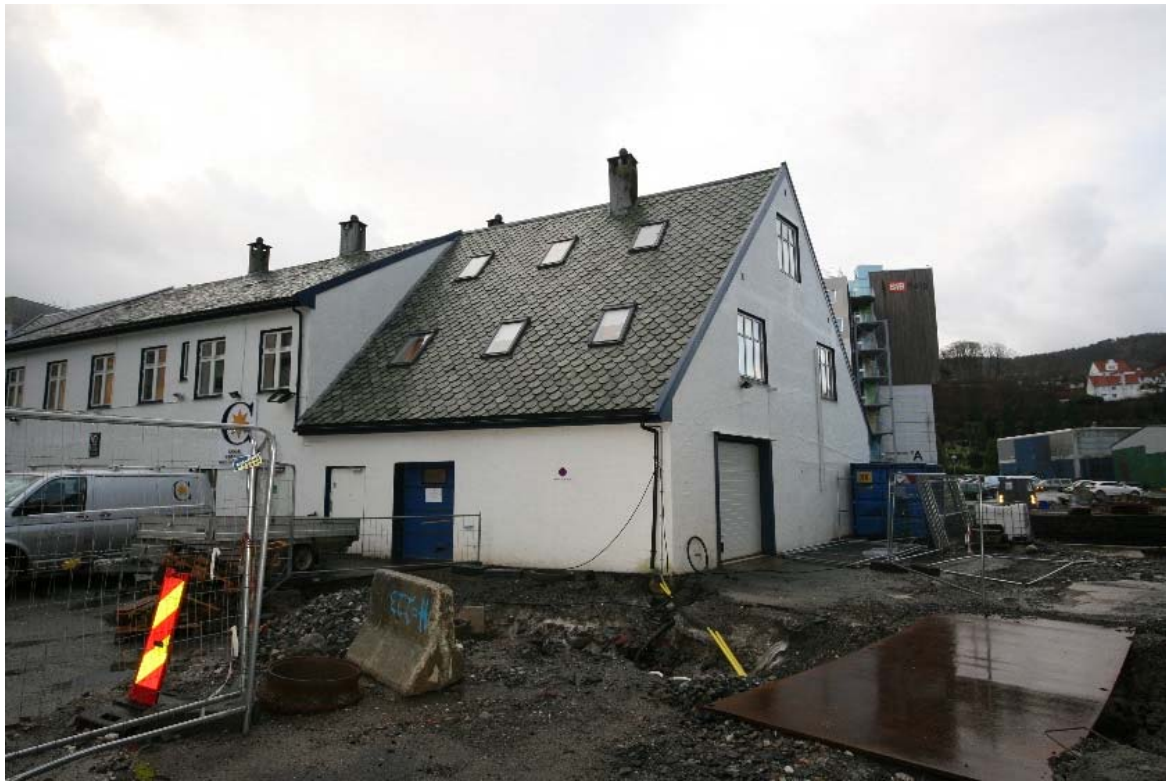
«Cementstøperiet» sett mot vest/sørvest.

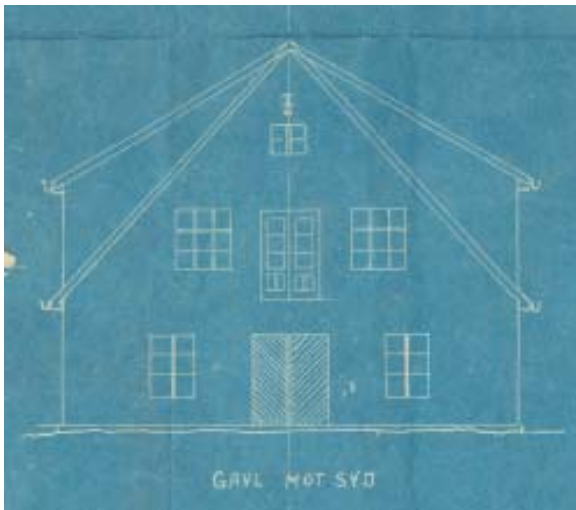
Oppføringen av mellombygget og den glassoverbygde gangbroen har medført at den søndre gavlveggen er så godt som gjemt i dagens situasjon. Veggen er også endret, ved innsetting av ekstra dør.

Søndre gavlvegg på «cementstøperiet». Tegning fra 1920 til venstre, tegning fra 1990 til høyre.

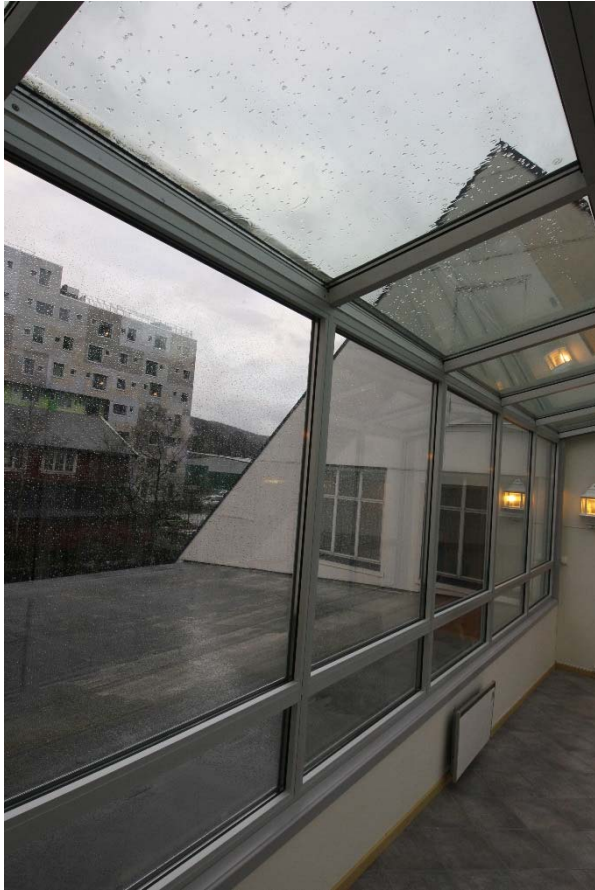
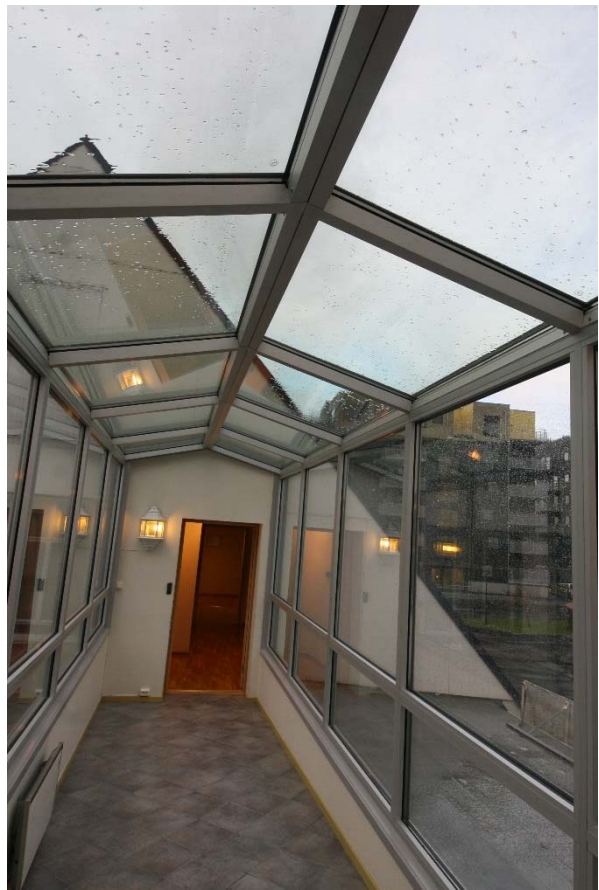
Søndre gavlvegg på «cementstøperiet», foto tatt fra den glassoverbygde gangbroen.

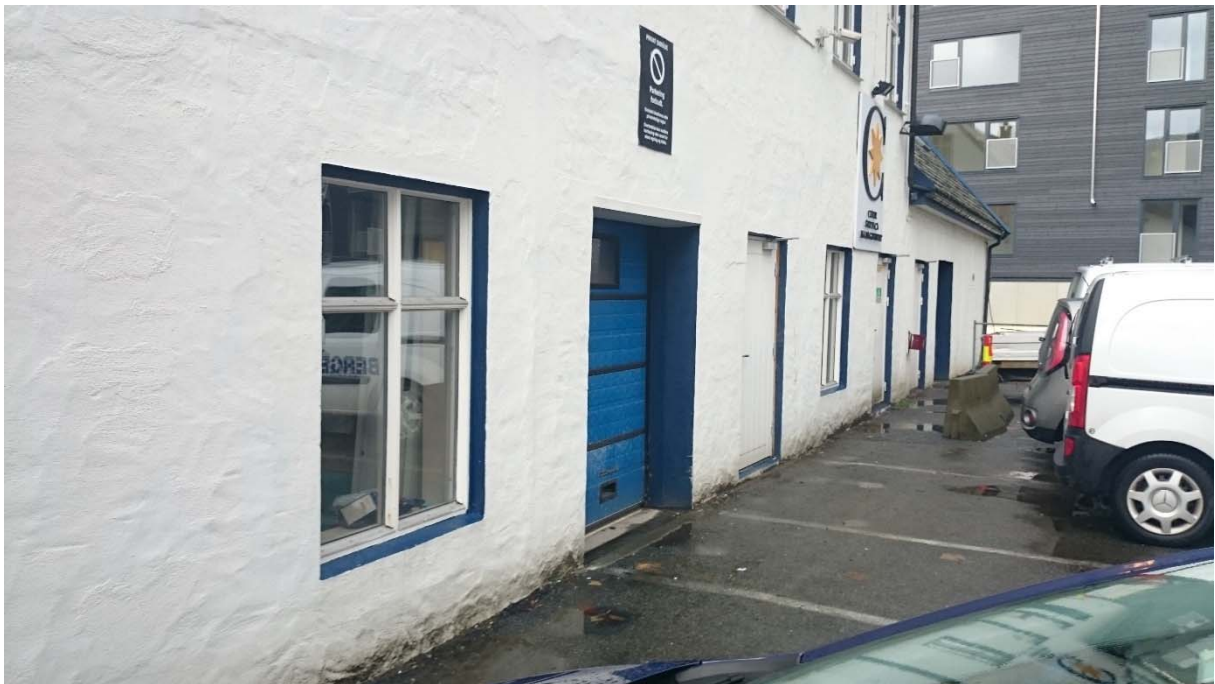
Sprossevindu i første etasje.

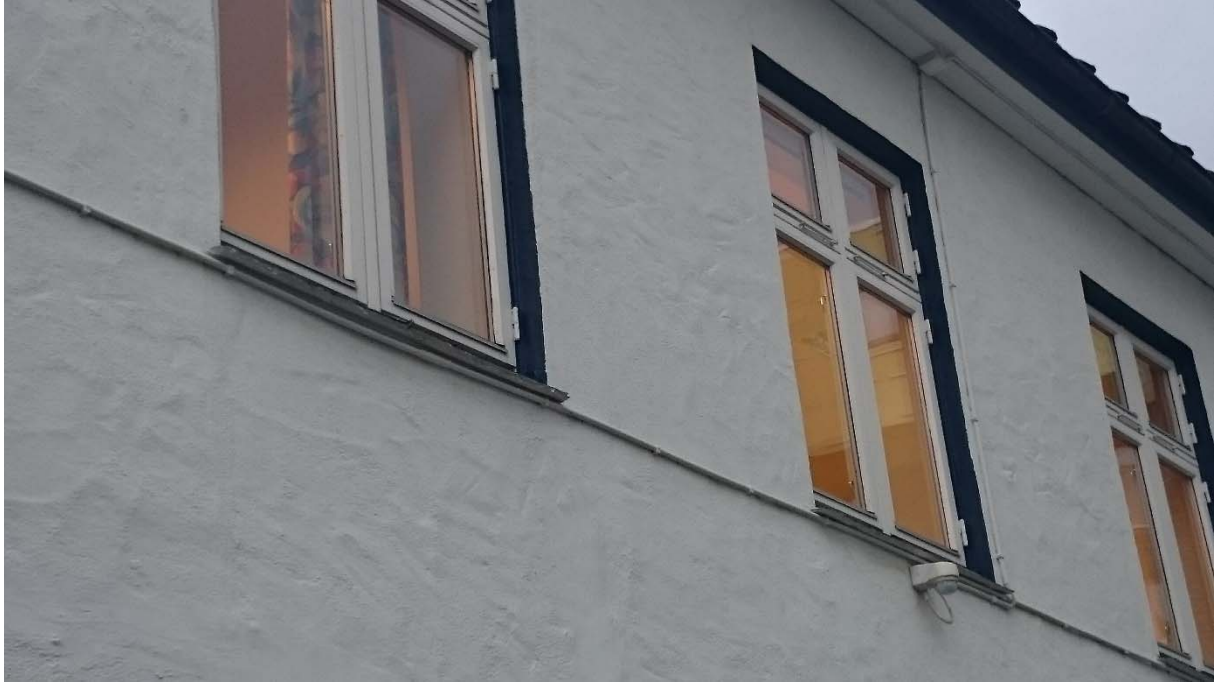
Krysspostvinduer i andre etasje, med salbenkbeslag i skifer.

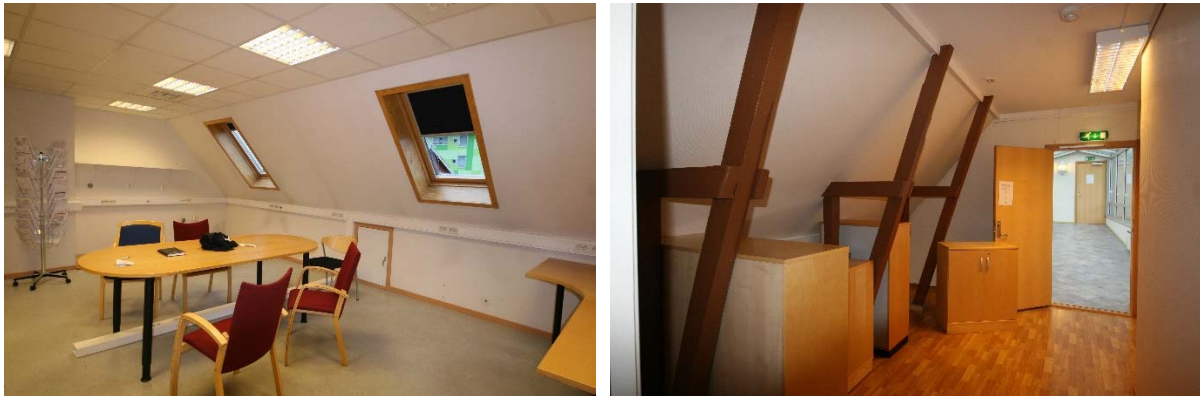
Til venstre andre etasje, nordre del. Nye takvinduer er satt inn. Til høyre foto mot den glassoverbygde gangbroen. Knebukkene er her ikke bygd inn, men er bevart som synlige elementer.

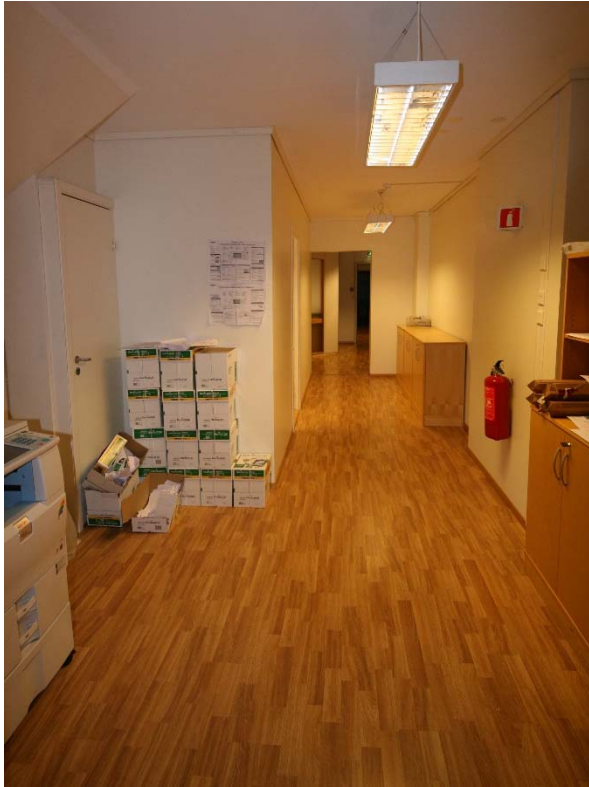
Innvendig er det gjort store endringer, i hovedsak i andre etasje. Her er arealet ombygget til kontorareal, med både cellekontor og åpne kontorlandskap, samt tekjøkken og toaletter. På loftet er den nordlige delen under renovering. I første etasje er gulvet flislagt, og det er satt opp spon/gipsplater mot ytterveggene slik at de fleste vinduene er skjult fra innsiden av bygget.

Gangareal i andre etasje til venstre, nordre del av loftet til høyre (under renovering).

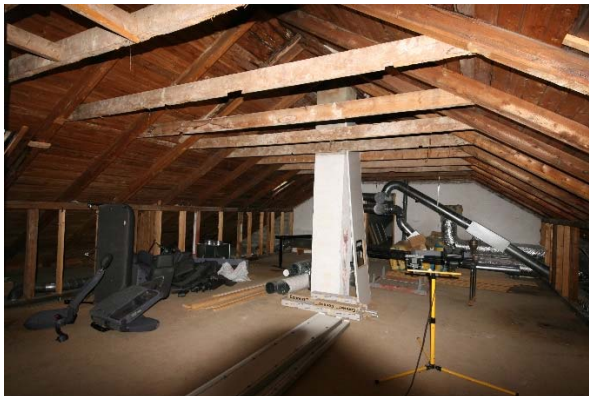
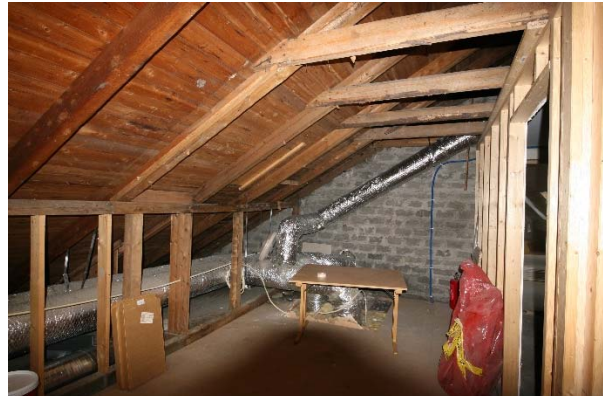
Midtre del av loftet, i takoppløftet.

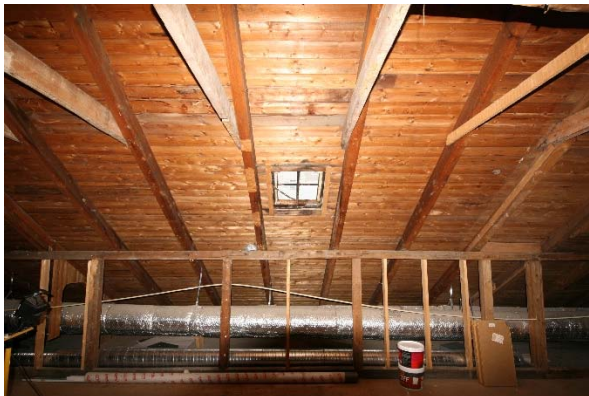
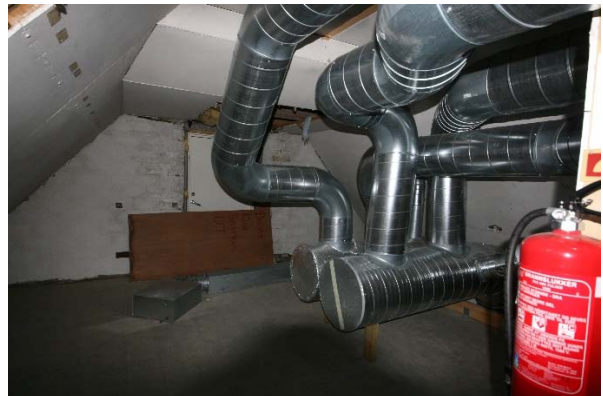
Til venstre, midtre del av loftet, mot vest. Til høyre, Søndre del av loftet. Ventilasjonsanlegg er installert.

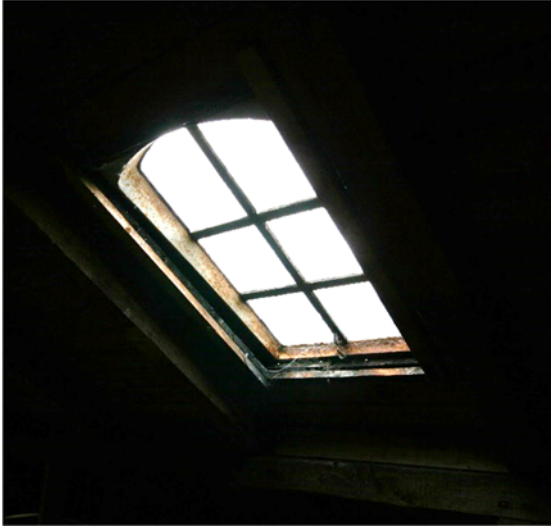
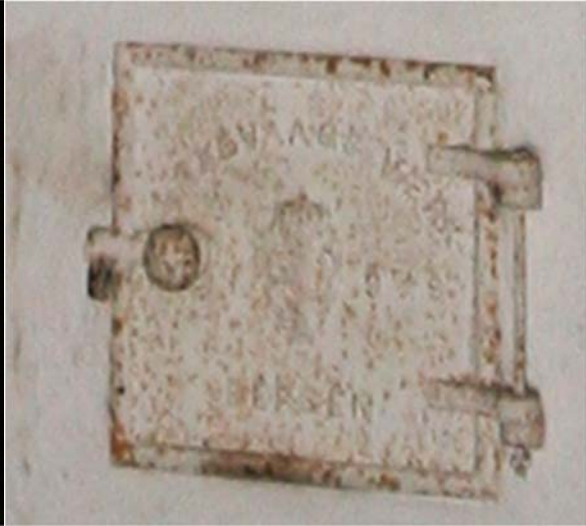
Takvindu til venstre, feierluke til høyre. Midtre del av loftet.

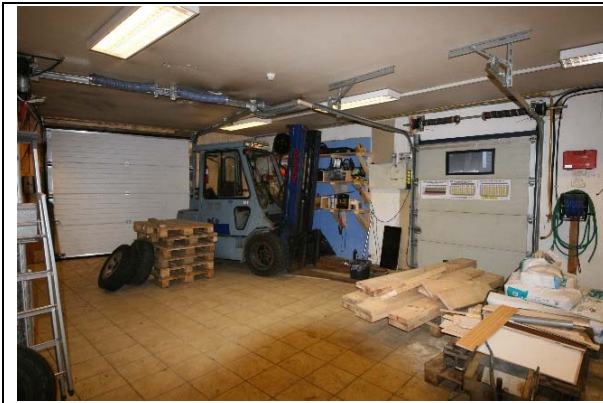
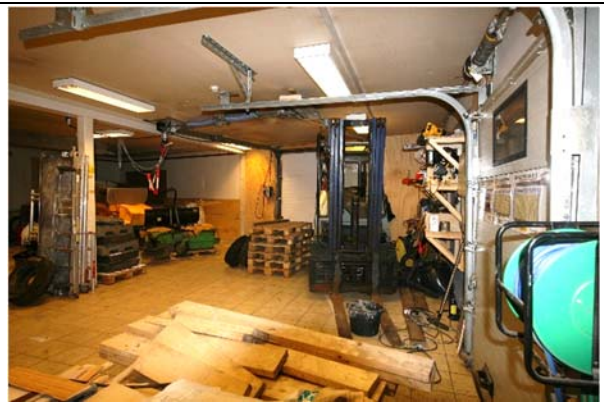
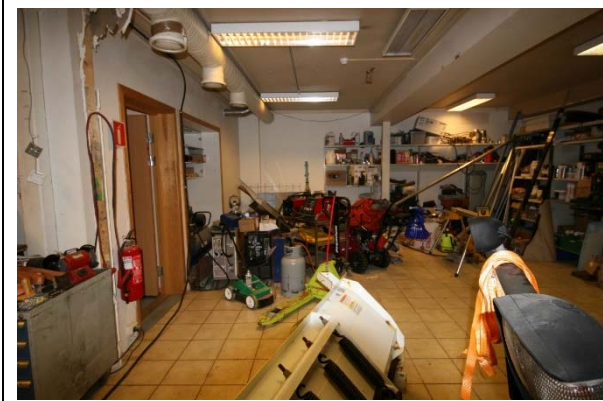
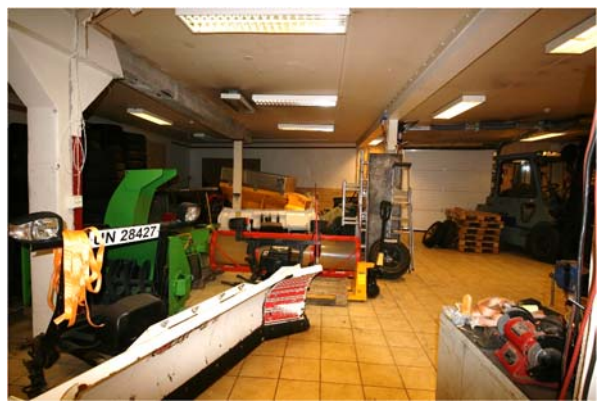
Nordre del av «Cementstøperiet», første etasje. Moderne garasjeporter er satt inn, og vinduene er dekket til.
