Tilleggsnotat til ROS-analyse Sandbrekketoppen – Vurdering av sikkerhet mot kvikkleireskred

Opus, 18.11.2024

Planområdet Sandbrekketoppen

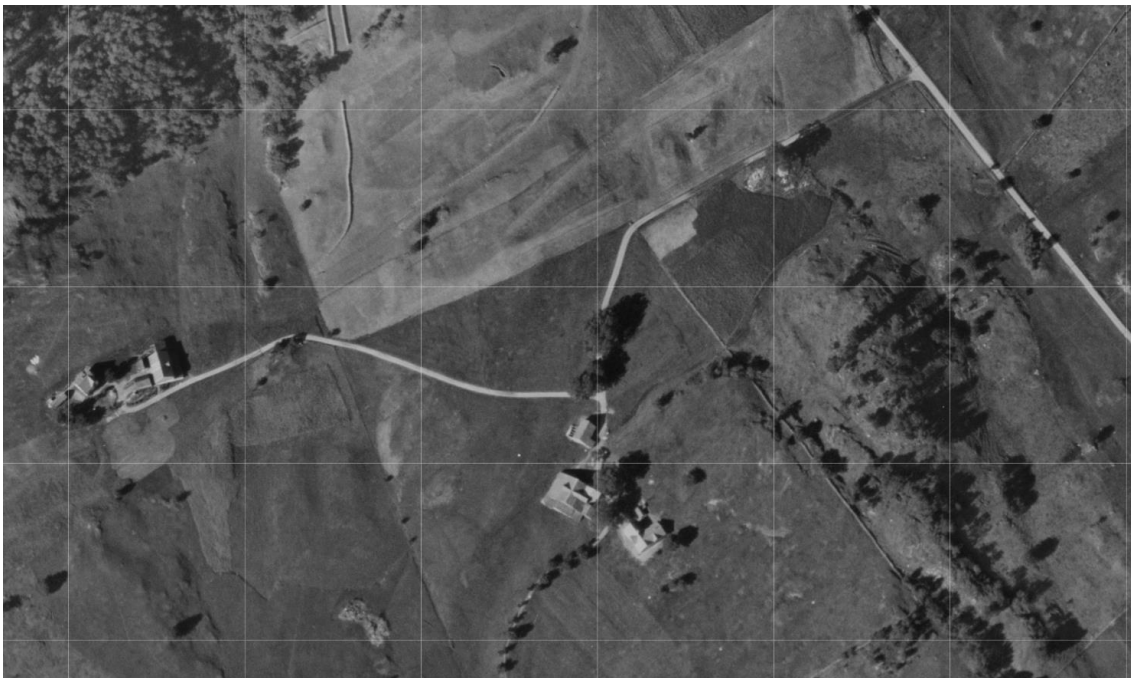
Figur 3: Historisk foto fra 1948 (1881.no) viser planområdet da det hovedsakelig var jordbruksareal i området. Den etablerte veien mellom NØ-SV indikerer omtrent hvor planområdets nordlige grense går. Område hvor Kavli i dag ligger utgjør en tydelig kolle, og i kulturlandskapet t.v. kan en i foto se et småkupert terreng (grønn markering), hvor bart fjell stedvis kommer frem.

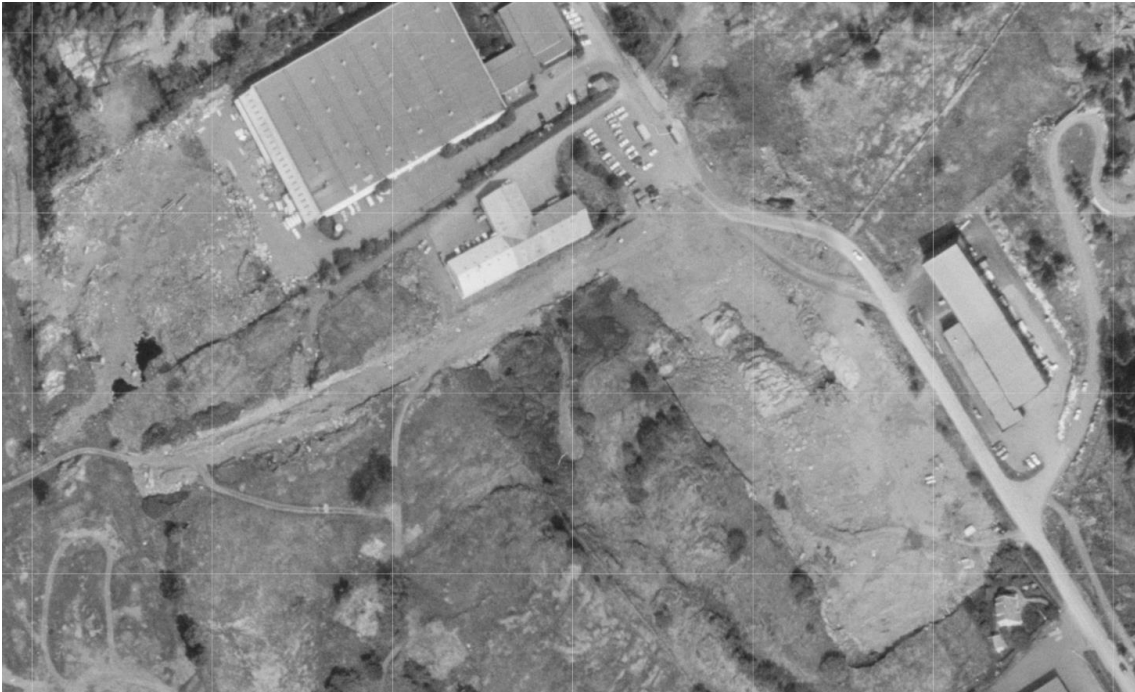
Figur 4: Historisk foto fra 1974 (1881.no) viser området da en var i gang med utbygging av større industriområder. I områdene hvor tiltak er påbegynt, ser en steder med berg som kommer frem (både til høyre i foto og øverst/til venstre). Deler av planområdet ligger sentralt i foto, også her ses et stedvis småkupert terreng og bart fjell.

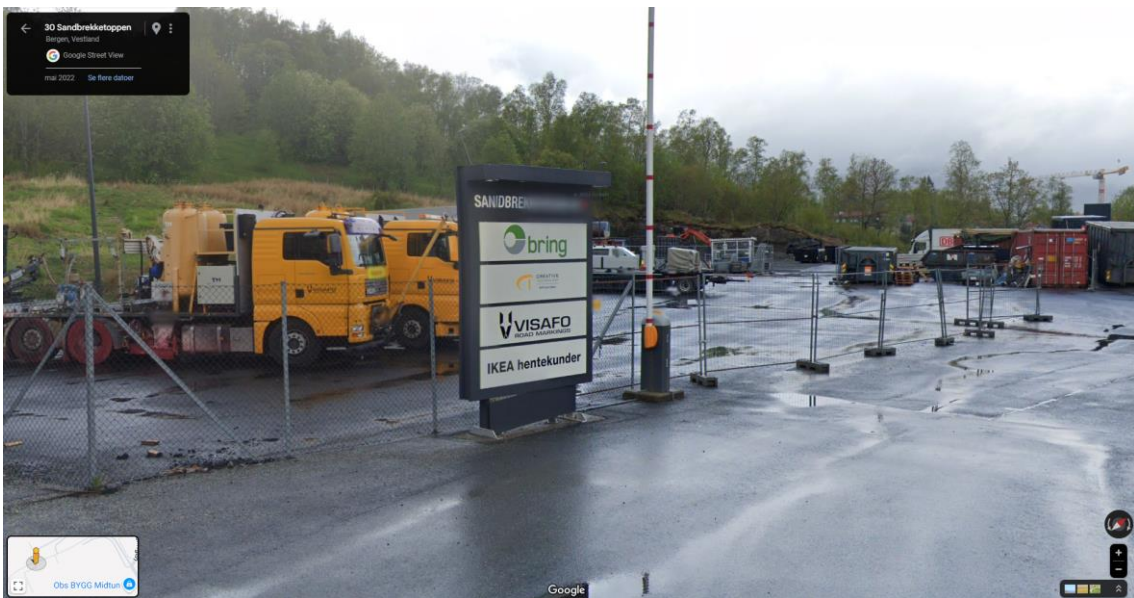
Figur 5: Foto fra Google Street view. Perspektiv mot nordøst, innenfor areal omfattet av aktsomhetsområde for kvikkleire. Foto viser en liten skjæring i fjellet i, bakkant av maskinene. Det er liten mektighet på overdekkende masser.

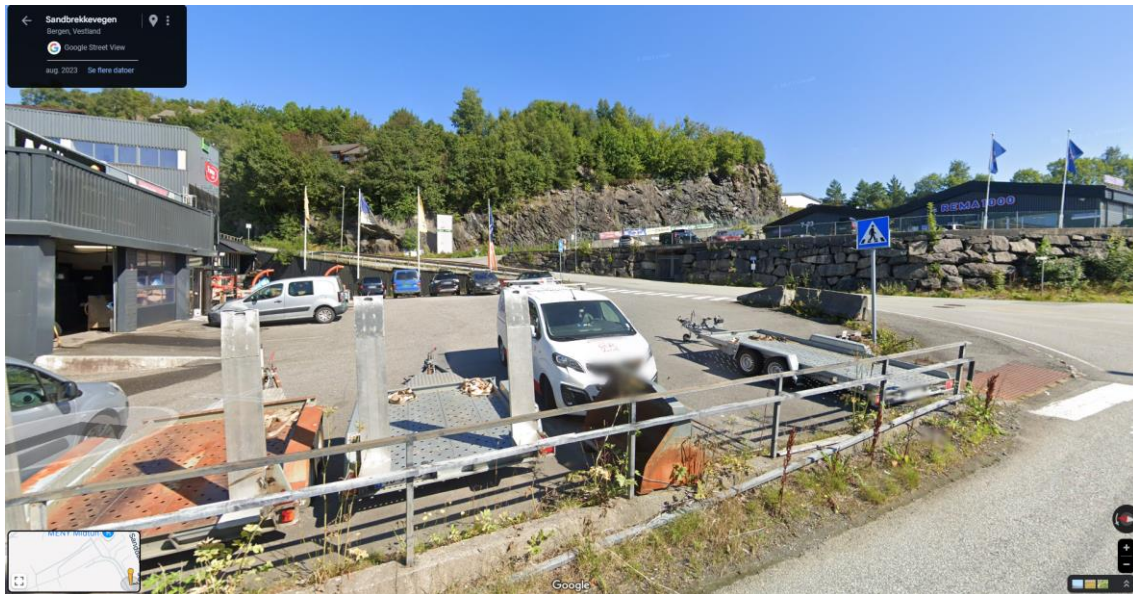
Figur 6: Foto fra Google Street view. Perspektiv mot øst, litt utenfor østlige del av planområdet (Kavli). Foto viser en større skjæring mot vei, sammen med tynne overdekkende masser.
