Oppdragsgiver: Bergen kommune
 Oppdragsnavn: Kommunale utleieboliger Bergen
 Oppdragsnummer: 606936-02
 Utarbeidet av: Anette Gundersen
 Oppdragsleder: Monica Stoknes
 Dato: 06.01.2023
 Tilgjengelighet: Velg et element.

Notat Naturmangfold- vurdering av virkninger

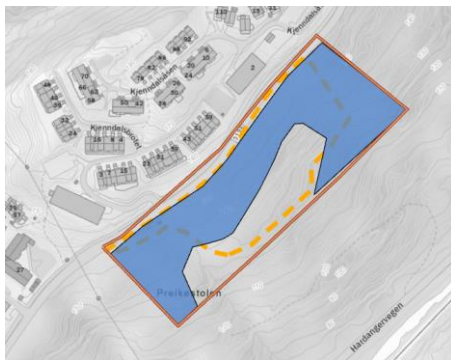
Figur 4. Undersøkt område (rød linje), plangrensen (gul stiplet linje), og lokalitet med gjengrodd naturbeitemark (blått område).

Det ble registrert en lokalitet av naturtypen naturbeitemark (kartleggingsenhet T32-C-2: kalkfattig eng med klart hevdpreg). Lokaliteten er i gjengroing og har ung bjørk og selje som dominerende treslag. Bare enkelte av trærne er storvokste. I tillegg finnes enkelte yngre individer av rogn, gran, furu og platanlønn (SE). I busksjiktet finnes bringebær, og i

Lokaliteten får tilstanden svært redusert på grunn av graden av gjengroing, og dermed blir lokalitetskvaliteten svært lav. Lokaliteten fortsetter utenfor det undersøkte området. Naturbeitemark er rødlistet som sårbar (VU). Sårbare naturtyper (VU) med svært lav lokalitetskvalitet får middels verdi (jf. verditabell i M-1941).

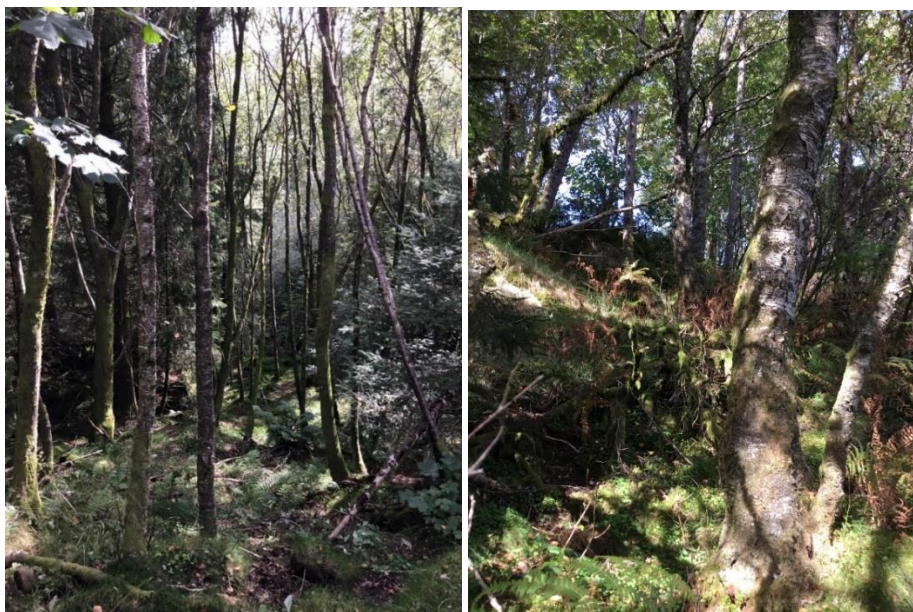
Figur 5. Bilder fra gjengrodd naturbeitemark.

feltsjiktet ble det registrert vanlige arter som gaukesyre, sølvbunke, hengeving, bjønnekam, smyle, tepperot, geitrams, hårfrytle, stankstorkenebb og skogburkne.

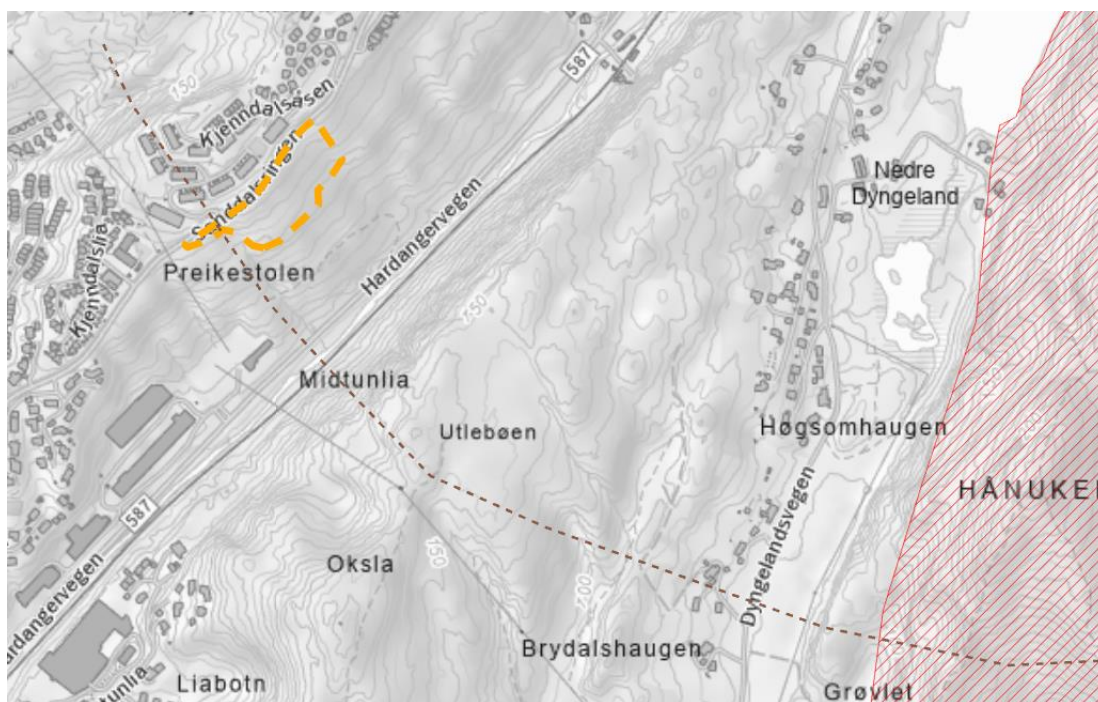
Figur 7. Plangrensen er illustrert med gul stiplet linje, mulig hjortetrekking er markert med brun stiplet linje. Viltområdet Skavdalen er avgrenset med rød skravur. Viltdata er hentet fra VISGI/Vilt.

I Bergenskart, under vilt, jakt og fiske, er det markert et mulig hjortetråkk i retning nordvest-sørøst (fra Helldalsåsen til Dyngelandsåsen) innenfor planområdets vestre del (se figuren nedenfor). Trekket er innarbeidet som hensynssone for hjortetrekking i områdeplanen for Sandalsringen Øst.

I Hjorteviltregisteret finnes informasjon om fallvilt på vegstrekningene sør (Hardangervegen) og nord (Sandalsringen) for plangrensen. 14 registreringer med påkjørt hjort ved Hardangervegen og 1 ved Sandalsringen de siste 5 årene peker mot at hjort trolig trekker i området. I VISGI/Vilt finnes det også et lag kalt for «vei-krysnings punkt for hjort» (se figuren nedenfor).

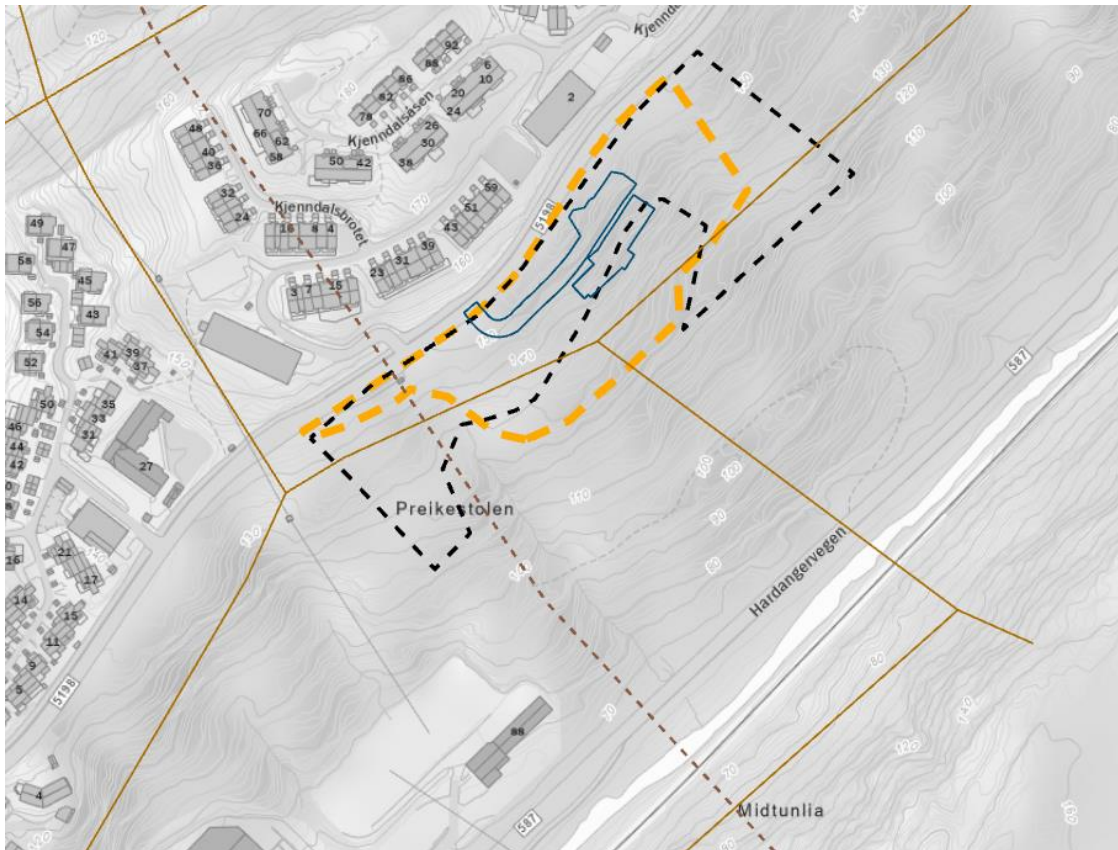
Figur 10. Tiltaket (blå linjer viser vegløsning og fotavtrykk av tiltaket) berører midtre del av lokaliteten med naturbeitemark (svart stiplet linje). Plangrensen er illustrert med gul stiplet linje, økologiske korridorer er markert med brune linjer og mulig hjortetrekk er markert med brun stiplet linje.

Verdiområdene som påvirkes er en økologisk korridor (langsgående, retning sørvest-nordøst), et mulig hjortetrekk/ en økologisk korridor (tversgående, retning nordvest-sørøst) og en naturtypelokalitet.

Verdi-område	Påvirkning	Konsekvens
Naturtypelokalitet		
Naturbeitemark	Tiltaket medfører arealbeslag av litt under halvparten av delområdet og fragmentering av det resterende arealet. Tiltaket er vurdert til å gi en forringet påvirkning på delområdet. Middels verdi og forringet medfører betydelig miljøskade.	Betydelig miljøskade (-)
Landskapsøkologiske funksjonsområder		
Økologisk korridor sørvest-nordøst	Tiltaket vil redusere delområdet areal men ikke medføre fragmentering. Korridorens funksjoner vurderes å bli noe redusert ved at tiltaket svekker mulighetene dyr og fugler har til å bruke området til forflytning, hekking og næringssøk. Korridoren er ca. 190 m- bred i området rundt planområdet, og selv om tiltaket medfører mer forstyrrelser i form av støy, vil trolig korridorens funksjoner i stor grad opprettholdes. Middels verdi og noe forringet gir noe miljøskade.	Noe miljøskade (-)
Økologisk korridor/hjortetrekk	Trekket er markert gjennom vestre del av planområdet, og tiltaket vil kunne svekke eller endre hjortens eventuelle bruk av dette området som krysningsspunkt over Sandalsringen. Tiltaket vil også kunne endre hjortens krysningsspunkter over Hardangervegen. Påvirkningen vurderes som forringet. Noe verdi og forringet gir noe miljøskade.	Noe miljøskade (-)
